Nazwa zamierzenia budowlanego	PROGRAM PRAC KONSERWATORSKICH DLA KAPLICZKI Z CHRYSTUSEM FRASOBLIWYM ZLOKALIZOWANEJ W GMINIE SIEMIENI
Adres obiektu	GMINA SIEMIENI, UL. KASZTANOWA
Nazwa i numer obrębu ewidencyjnego	dz. ew. nr 141, obręb KOL. SIEMIENI id działki 061306_2.0015.141
Imię i nazwisko lub nazwa Inwestora	GMINA SIEMIENI, UL. STAWOWA 1B, 21-220 SIEMIENI NIP 539149 71 01, REGON 030237693
Spis zawartości projektu architektoniczno – budowlanego	1.Program prac konserwatorskich
Data opracowania	25.01.2024

Zakres opracowania	Funkcja projektowa	Imię i nazwisko, specjalność i numer uprawnień	Data opracowania	Podpis
PROGRAM PRAC KONSERWATORSKICH	PROJEKTANT:	mgr sztuki JUSTYNA CHAŁUPKA <i>Nr dyplomu 10115</i>	25.01.2024

1. OPRACOWANIE

1.1. Przedmiot opracowania

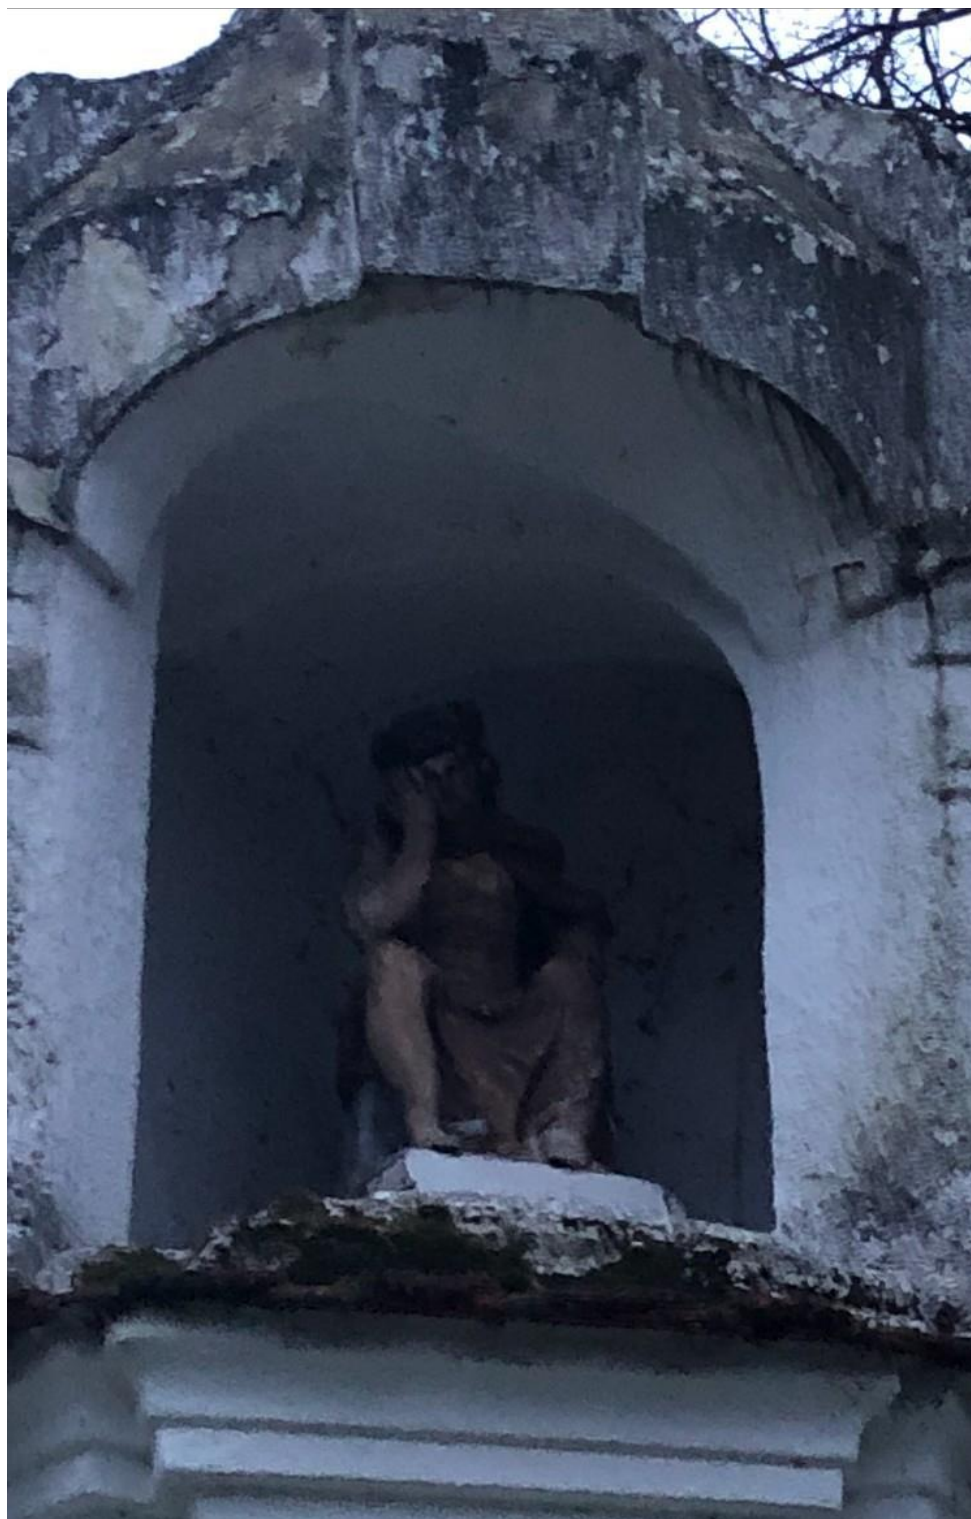
Figura o charakterze ludowym, znajdująca się w niszy trzeciej kondygnacji kapliczki jest najprawdopodobniej drewniana i polichromowana. Na powierzchni widoczne są zabrudzenia oraz drobne ubytki, zapewne jest pokryta wtórnymi warstwami malarskimi. Ze względu na brak dostępu nie przeprowadzono szczegółowych oględzin rzeźby.

Fot. 3. Nisza z figurą Chrystusa Frasobliwego. Widoczne zabrudzenia powierzchniowe i drobne uszkodzenia figury. Powyżej i poniżej niszy widoczna degradacja wtórnych zapraw oraz dachówki.

1. Demontaż figury i przewiezienie do pracowni konserwatorskiej. Ocena stanu zachowania rzeźby i wykonanie odkrywek stratygraficznych w celu określenia pierwotnych warstw technologicznych, w tym kolorystyki.

2. Usunięcie wszystkich warstw wtórnych. Oczyszczanie należy przeprowadzić ręcznie, bez użycia elektronarzędzi, zaleca się metody chemiczne.
3. W razie potrzeby wzmocnienie struktury rzeźby odpowiednio dobranym preparatem- dobór uzależniony od stanu zachowania rzeźby, zaleca się preparaty odpowiednio przygotowane do impregnacji konserwatorskich, które będą dobrze penetrować drewno nie powodując jego wybłyszczania, odbarwiania ani wykrzywiania czy pęcznienia, ze względu na ekspozycję zewnętrzną i narażenie na wpływ warunków atmosferycznych.

4. Uzupełnienie ubytków rzeźby drewnem lub odpowiednio dobranym kitem i opracowanie powierzchni uzupełnień w sposób naśladowczy.
5. Uzupełnienie ubytków warstwy malarskiej farbami akrylowymi. Farby na bazie polimeru akrylowego w emulsji z dobrą charakterystyką wiązania i przyczepnością do podłoża, są odporne na działanie promieniowania ultrafioletowego - zapewniają utrzymanie stałości koloru, cechuje je duża odporność na czynniki zewnętrzne. Krótki czas schnięcia oraz satynowe wykończenie.

6. Pokrycie powierzchni rzeźby warstwą zabezpieczającego werniksu.

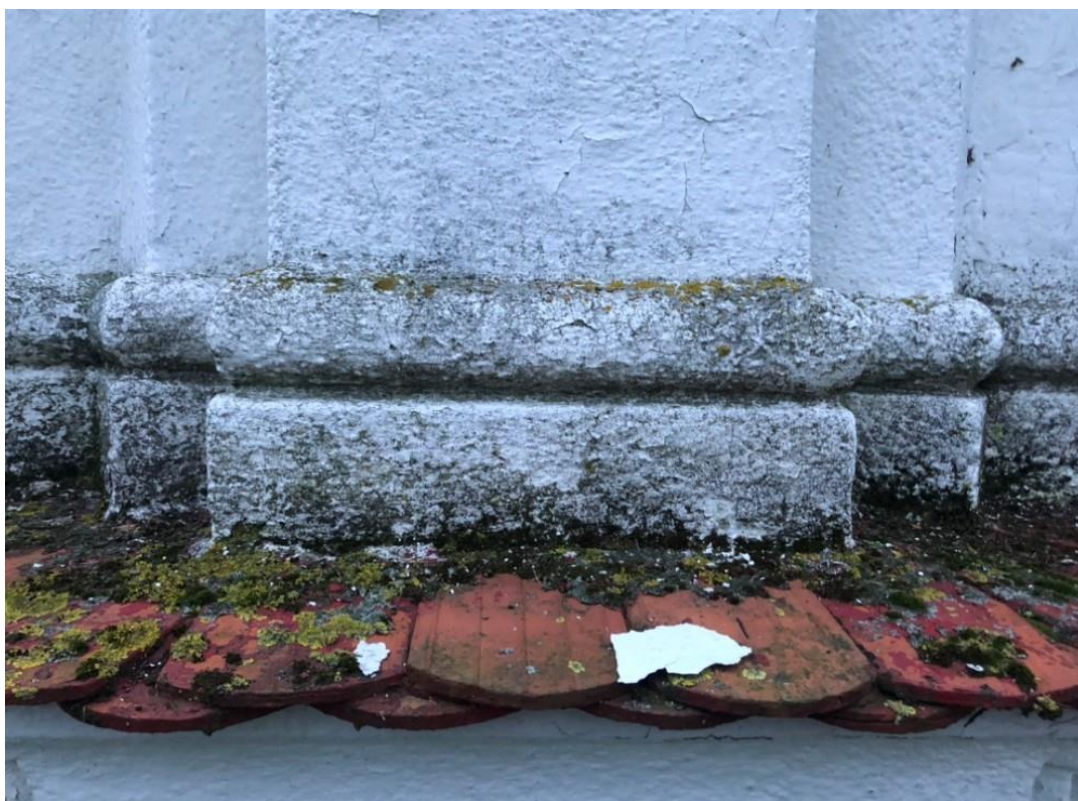
Gzymsy pierwszej i drugiej kondygnacji posiadają zadaszenie z wtórnej dachówki karpiówki ułożonej w dwóch rzędach. Są zachowane w stanie umiarkowanym. Na górnej powierzchni pokrycia, zwłaszcza w miejscu styku ze ścianami kapliczki widoczne jest znaczne nagromadzenie mchów i porostów. Zadaszenie wykonano z niewielkim spadkiem, co jest przyczyną nieefektywnego odprowadzenia wody opadowej, zaś skutkiem tego jest wzmożona korozja biologiczna.

Dachówka jest wtórna, ponadto została ułożona pod niewłaściwym kątem- zbyt małym. Daszki nie posiadają odpowiedniego spadku, są zbyt płaskie, ich wygląd jest niehistoryczny. Ponadto nie pełnią właściwie przeznaczonej im funkcji odprowadzenia wody opadowej.

Fot. 6. Podstawa drugiej kondygnacji, styk zadaszenia gzymsu ze ścianą kapliczki, widoczne obfite nawarstwienia mchów i porostów oraz współczesna maszynowa dachówka.

11. Wymiana dachówki pokrywającej gzymsy na formową ręcznie ceramiczną karpiówkę, ułożoną z większym spadkiem w celu przywrócenia historycznego wyglądu elementu oraz zapewnienia efektywnego odprowadzenia wody opadowej.

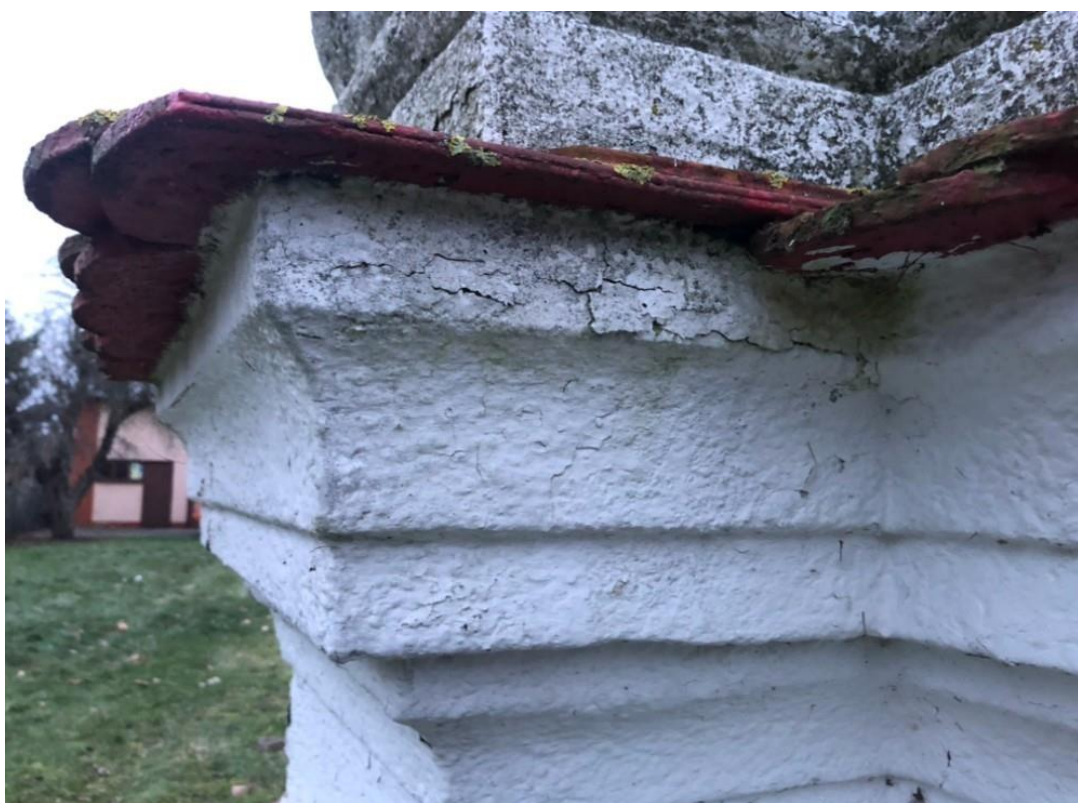
Fot. 7. Gzyms pod zadaszeniem, widoczne spękania i odspojenia warstw wtórnych.

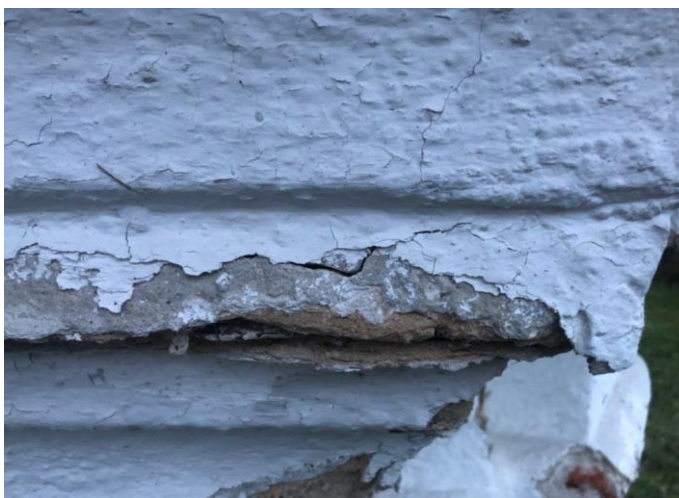
Oryginalna zaprawa widoczna w ubytkach jest zachowana w stanie bardzo złym. Na skutek zawilgocenia i pokrycia wtórnymi warstwami cementowymi zaprawa pierwotna jest mocno spękana, rozwarstwiona i zdeintegrowana, wykrusza się i osypuje. Odspajająca się wtórna zaprawa cementowa powoduje zniszczenia zarówno w partii oryginalnej zaprawy jak i lica cegieł. Spoiwo jest mocno osłabione. W ubytkach widoczne są skutki miejscowego porażenia biologicznego. W partii przyziemia do zniszczeń przyczyniają się drobne rośliny porastające trawnik, na którym posadowiona jest kapliczka. Na skutek wtórnego pokrycia tynkiem cementowym na rozległych obszarach widoczne są odspojenia płatów tynku, wynikające z dezintegracji oryginalnej zaprawy. W wykruszonych obszarach widoczne są nawarstwienia glonów i porostów, przyczyniające się do

Fot. 8. Gzyms, widoczne rozwarstwienie oryginalnej zaprawy, wtórna zaprawa cementowa oraz spękania i wtórna warstwa farby.

10. Uzupełnienie ubytków tynku zaprawą wapienno-piaskową, zacieraną ręcznie. Profile sztukatorskie należy odtworzyć zgodnie z techniką oryginału, t.j. jako ciągnione, w zaprawie wapienno-piaskowej, po uprzednim zdjęciu wzorcowego profilu z oczyszczonej powierzchni oryginalnej.

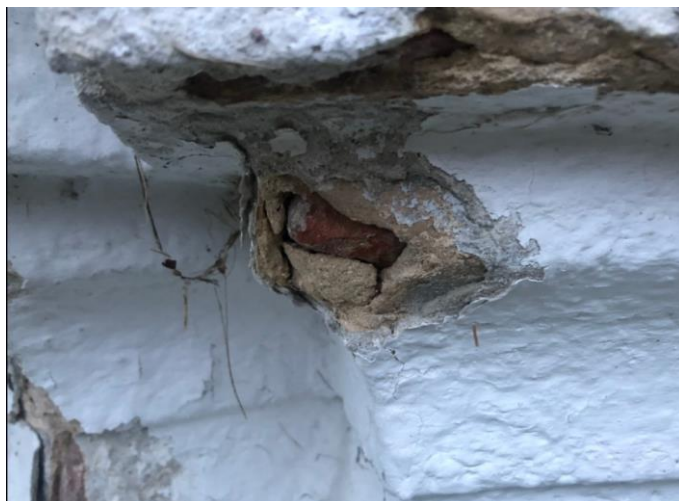
Fot. 9. Gzyms, ubytek, w którym widoczna jest oryginalna zaprawa- spękana, wykruszająca się, rozwarstwiona, o osłabionej adhezji do podłoża.

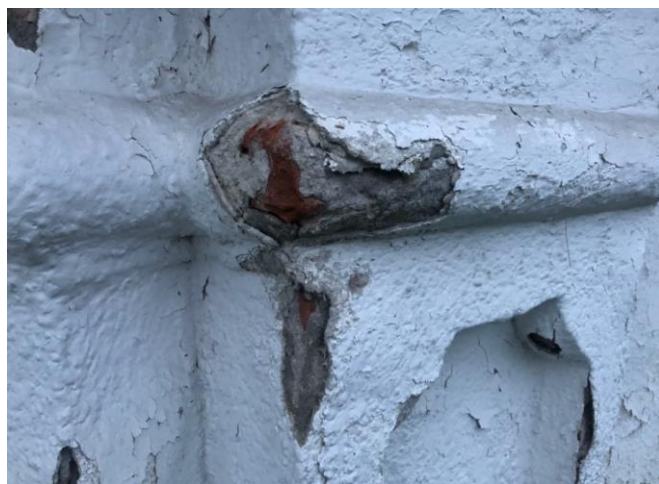
Fot. 10. Narożnik gzymsu, widoczna wtórna warstwa zaprawy cementowej pod wymalowaniem oraz rozległe odspojenia i spękania wierzchniej warstwy.

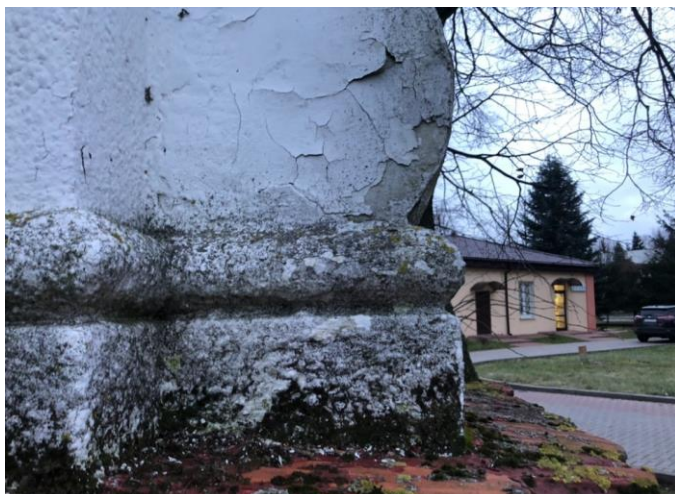
Fot. 11. Podstawa drugiej kondygnacji, ponad daszkiem, widoczna korozja biologiczna oraz spękania i odspojenia warstw wierzchnich.

5. Dezynfekcja muru i reliktyw zapraw oryginalnych. Należy mechanicznie usunąć wszelkie nawarstwienia alg, glonów, mchów i porostów i odkazić warstwy odpowiednio dobranym preparatem biobójczym.

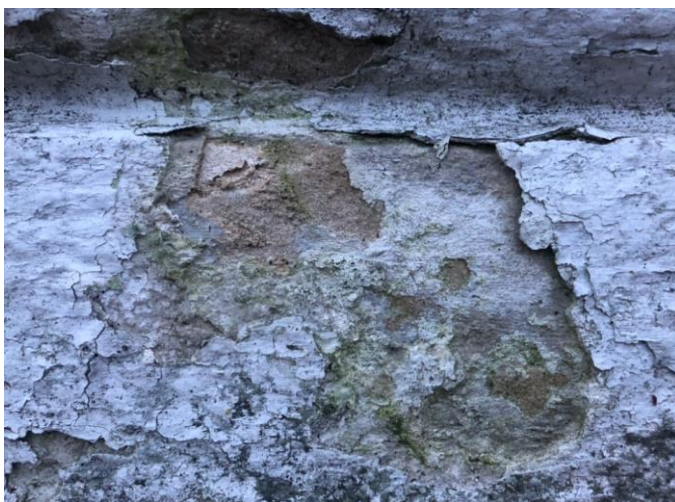
Fot. 12. Stan zachowania warstwy wierzchniej na ścianie kapliczki- widoczne rozległe odspojenia, złuszczenia i korozja biologiczna.

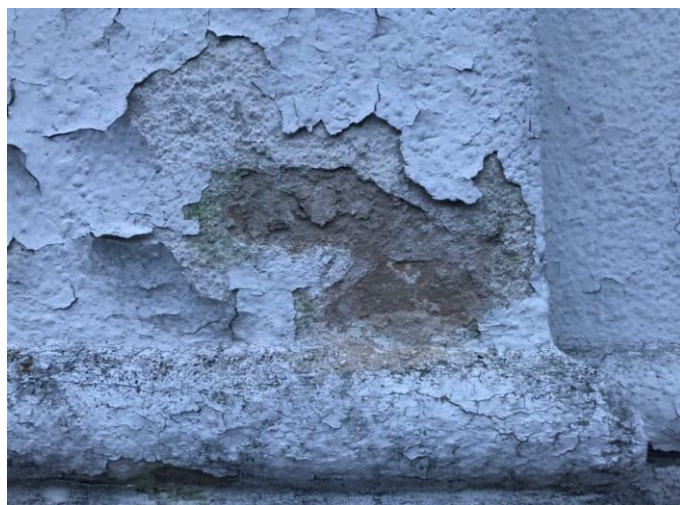
Fot. 13. Stan zachowania powierzchni pilastra- widoczne złuszczenia, rozwarstwienia i korozja biologiczna powierzchni.

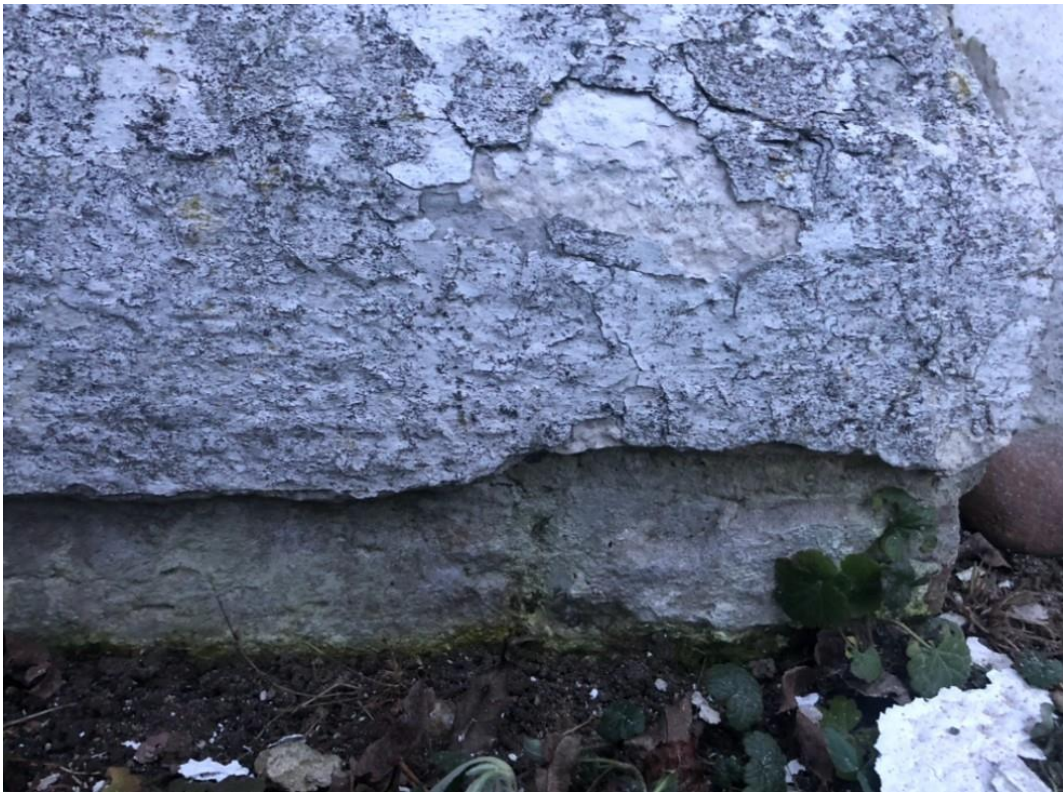
Kapliczka jest wymurowana z cegły pełnej ceramicznej. W miejscach ubytków widoczne są skutki zawilgocenia strefy cokołowej, cegła jest częściowo zdeintegrowana, widoczne są rozległe spękania, łuszczenie się cegły, wykruszenia i ubytki. W miejscach szczególnego narażenia na penetrację wody opadowej widoczne jest rozwarstwianie się cegieł i osypywanie. Lokalnie stan zachowania poszczególnych obszarów, zwłaszcza powierzchniowych, należy określić jako bardzo zły. W ubytkach widoczna jest częściowo zdegradowana osypująca się fuga oraz wyraźne nawarstwienia korozji biologicznej w postaci alg i glonów.

Główną przyczyną zniszczeń jest wilgoć kumulowana przez wtórne warstwy cementowe, woda opadowa penetrująca strukturę kapliczki poprzez ubytki i spękania oraz najprawdopodobniej woda podciągana kapilarnie z gruntu, co trudno stwierdzić, ze względu na porę roku, w jakiej przeprowadzono ocenę stanu zachowania oraz nieniszczący charakter towarzyszących jej badań.

Fot. 14. Przyziemie, widoczne wtórne warstwy cementowe oraz roślinność.

2. Usunięcie wszystkich warstw wtórnych- tynków, farb, dachówki, ze szczególnym uwzględnieniem zapraw cementowych.
3. Usunięcie zdegradowanych obszarów cegły i spoiny. Dopuszcza się usunięcie łuszczących się i spękanych fragmentów cegły oraz spękanej i wykruszającej się spoiny. Prace należy wykonywać ręcznie, bez użycia elektronarzędzi, a zakres usuwanych obszarów ograniczyć do niezbędnego minimum.

4. Odślonięcie fundamentów kapliczki w celu skontrolowania stanu zachowania oraz oceny zawilgocenia muru. W przypadku stwierdzenia trwałego zawilgocenia zaproponować rozwiązanie izolacyjne odpowiednie do stwierdzonego zagrożenia.

9. Wykonanie izolacji przeciwwilgociowej fundamentu - dobór techniki i technologii będzie uzależniony od stwierdzonego stanu zachowania i poziomu zawilgocenia. Zaleca się izolację mineralną w formie elastycznej polimerowej powłoki grubowarstwowej (FPD), która łączy właściwości elastycznego, mostkującego rysy, mineralnego szlamu uszczelniającego (MDS) oraz bitumicznej powłoki grubowarstwowej powierzchni muru fundamentowego. Po wykonaniu izolacji, niezależnie od jej technologii, należy wysypać wokół kapliczki warstwę zapobiegającą rozpryskiwaniu się wody opadowej, w postaci żwiru o frakcji pomiędzy 0 a 31 mm w kolorze ciepłym szarym lub piaskowym o grubości 15cm. Należy również wykonać warstwę filtracyjną z zagęszczonego piasku bijanego warstwami o grubości 50 cm poniżej warstwy żwirowej. Szerokość opaski 30 cm wokół kapliczki.

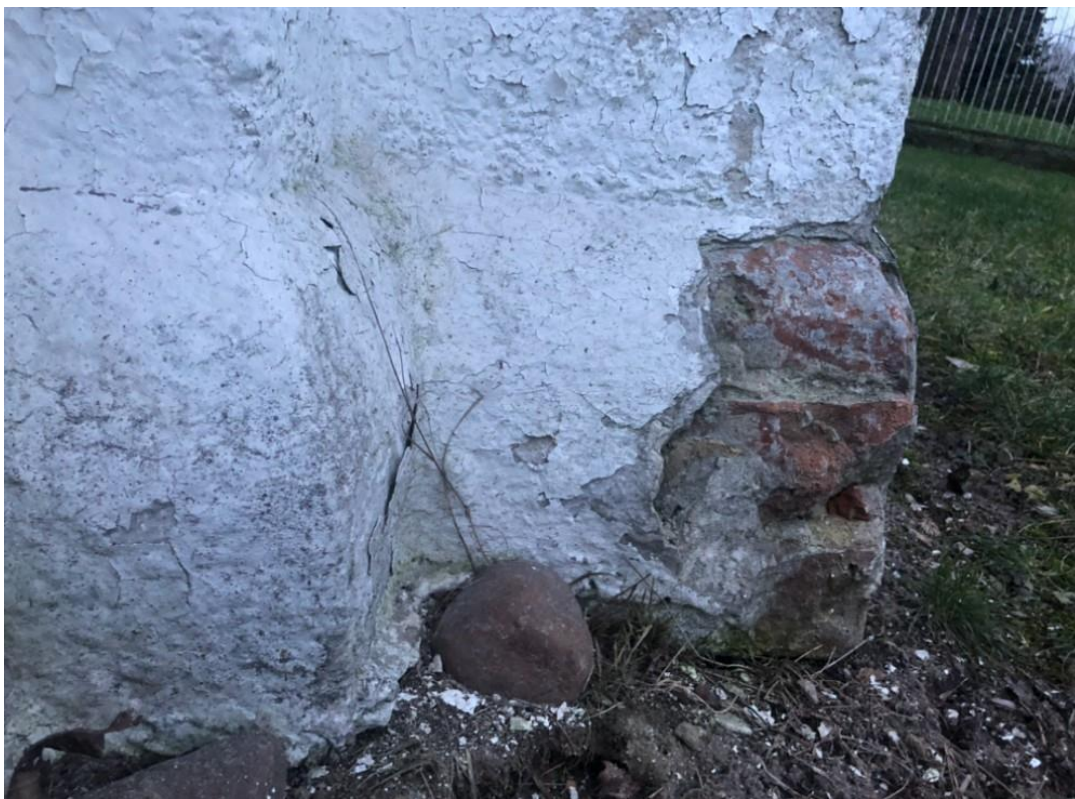
Fot. 15. Uszkodzenia partii przyziemia.

8. Uzupełnienie ubytków muru - w przypadku konieczności wymiany cegieł zaleca się cegłę rozbiórkową o analogicznych parametrach, w przypadku płytszych napraw zaleca się zaprawę trasową do uzupełniania i fugowania muru.
