TEMAT / OBIEKT:	WYKONANIE PRAC KONSERWATORSKICH, RESTAURACYJNYCH I ROBÓT BUDOWLANYCH PRZY ZESPOLE DWORSKIM W KRAJENKIE	BRANŻA ARCH.
ADRES:	UL. SZKOLNA 17, 77-430 KRAJENKA; JEDN. EWID.: 303103_4; DZ. NR 192/4; OBR.: 0084 KRAJENKA; GMINA I MIASTO KRAJENKA	PROJ. TECH.
INWESTOR:	GMINA I MIASTO KRAJENKA UL. SZKOLNA 17 77-430 KRAJENKA	SKALA:
PROJEKTOWAŁ ARCH.:	mgr inż. arch. TADEUSZ TYLKA uprawnienia do projektowania bez ograniczeń - specjalność architektura, nr upr.: NN-8345/474/81

DATA:	LIPIEC 2024	NR RYS.: 4

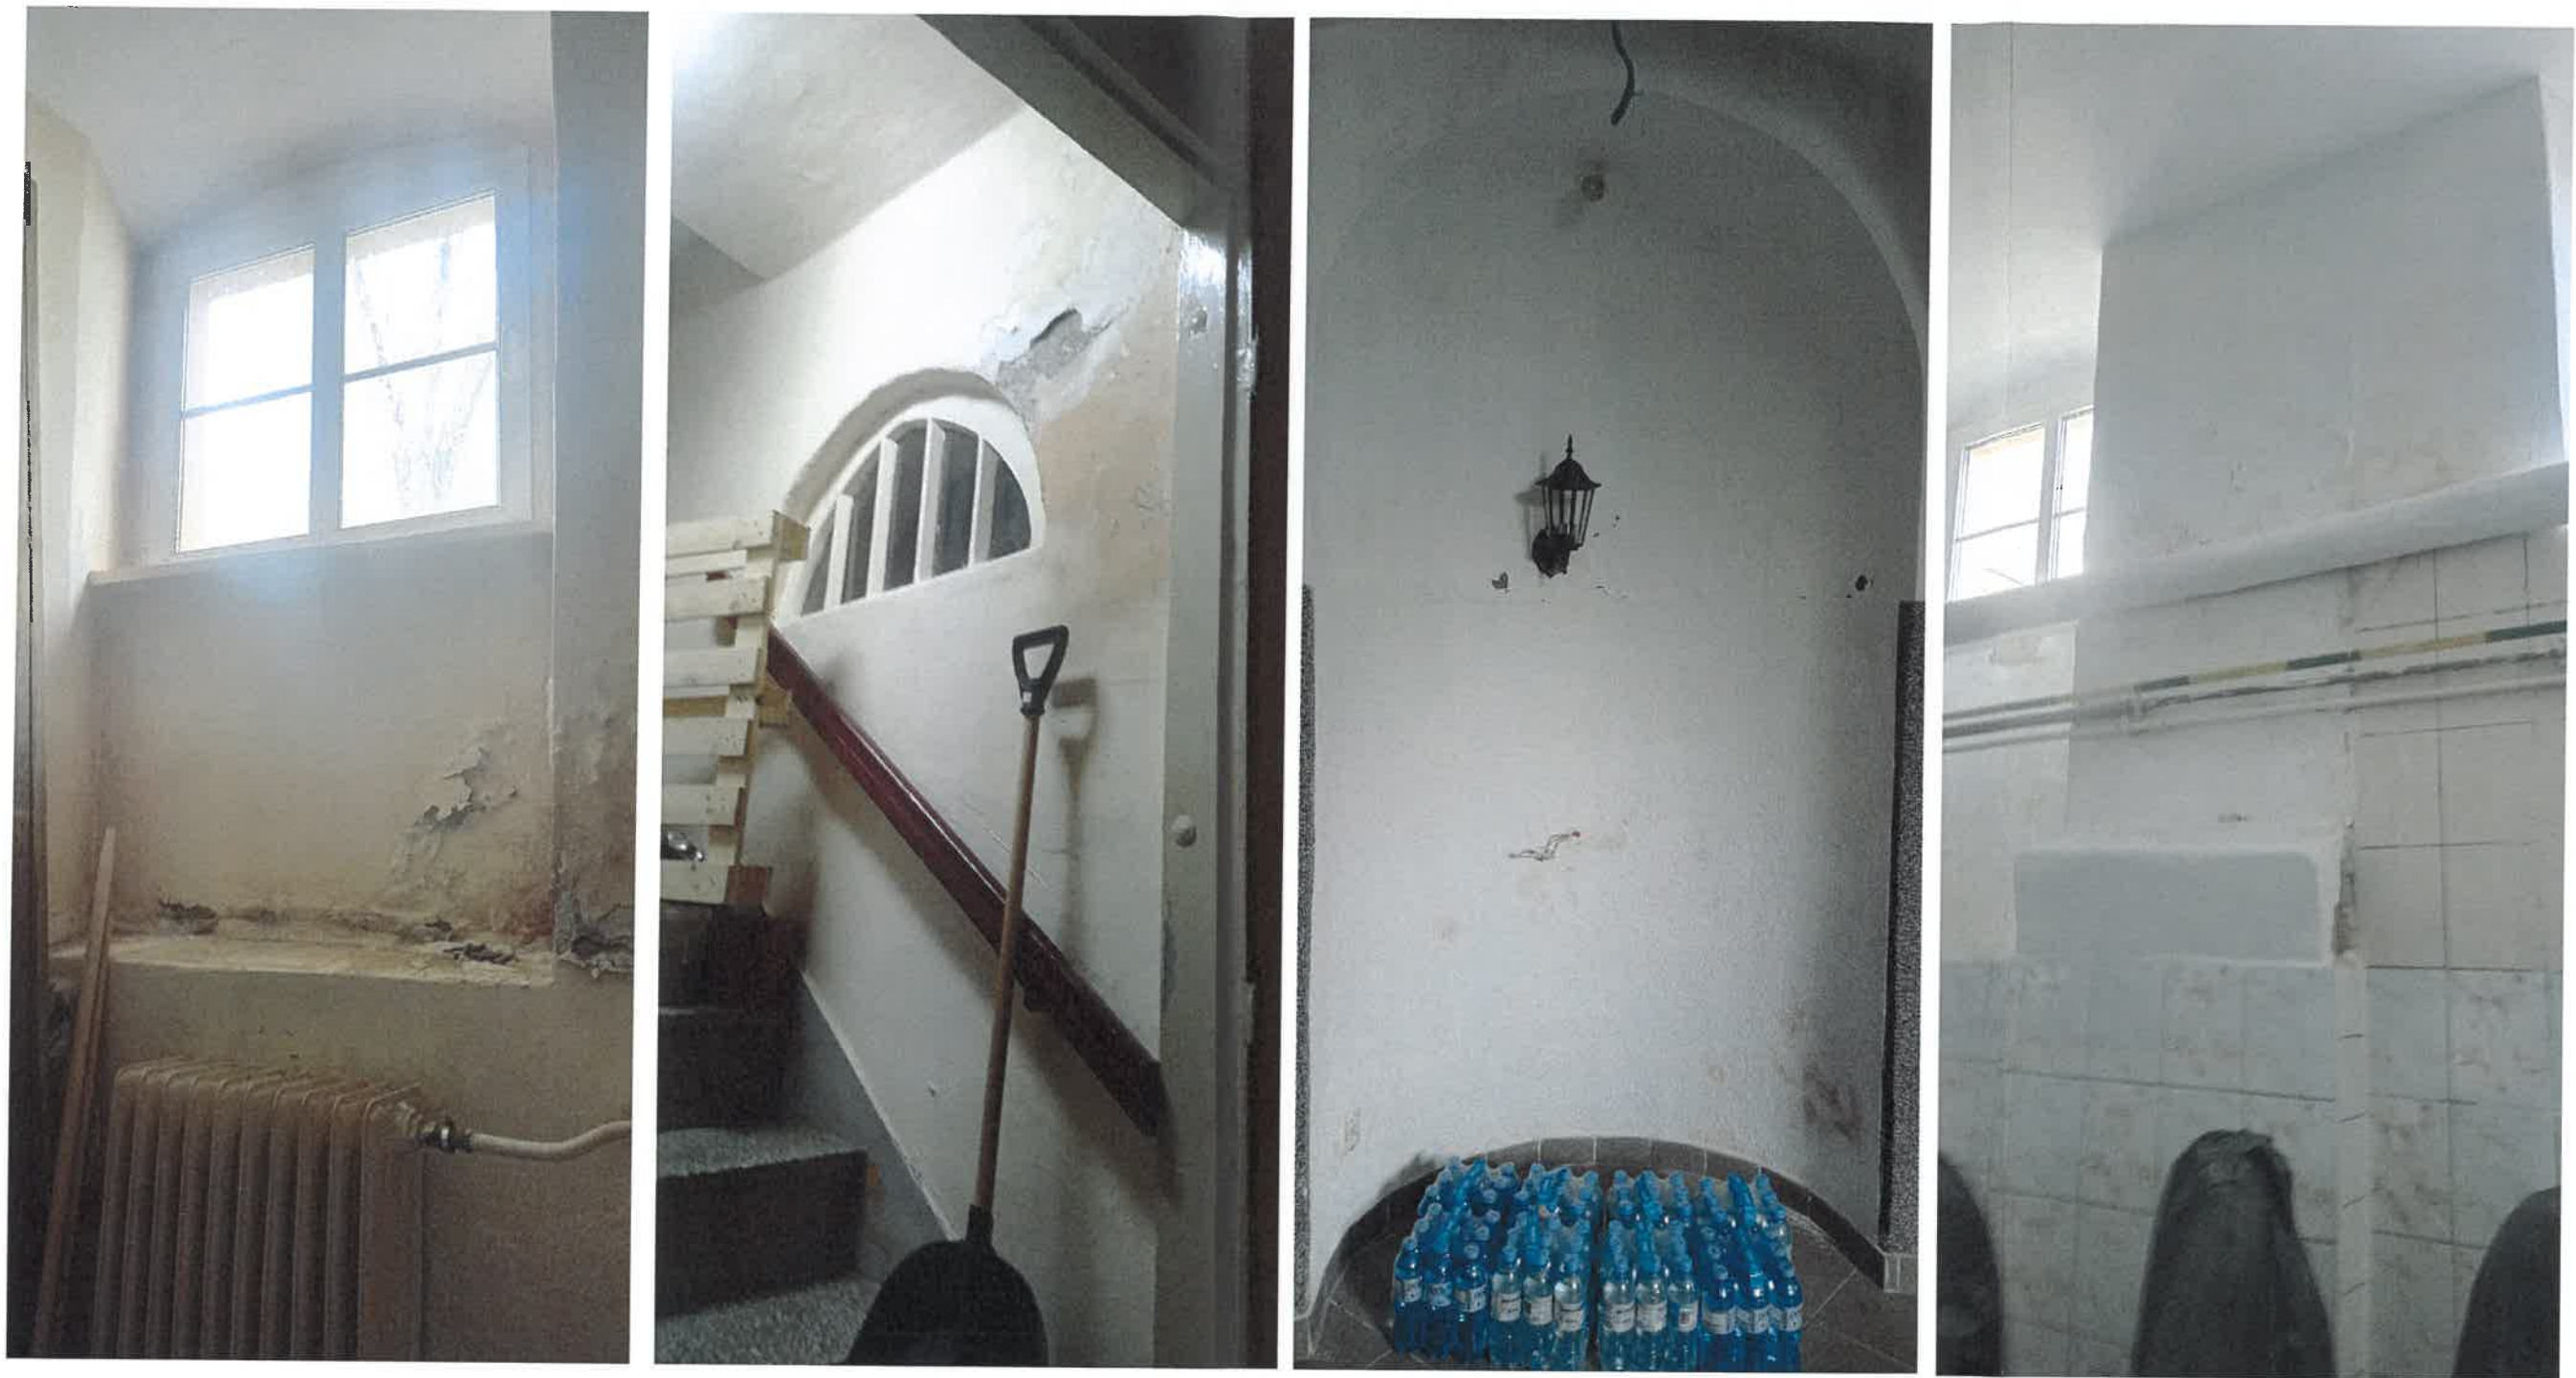
Przyczyny zawilgocenia - zastosowanie „twardej” opaski przyściennej, zamkniętej dodatkowo krawężnikami - woda opadowa wnika w ściany i powoduje zawilgocenie oraz niedostateczna cyrkulacja powietrza wewnątrz.

Zalecane prace wewnątrz budynku (pomieszczenia piwniczne):

Zdemontować płytki ceramiczne (ścienne) oraz innego typu okładziny na ścianach w piwnicy (przede wszystkim na murach obwodowych, jak i - w razie konieczności - na ścianach wewnętrznych). Poprawić sprawność wentylacji grawitacyjnej poprzez udrożnienie kanałów.

W pomieszczeniach technicznych (kotłownia), higieniczno-sanitarnych i toalet zastosować wentylację mechaniczną.

Wymienić zawilgocone, ew. zasolone tynki - zastosować hydrofobowe tynki renowacyjne o odpowiednich parametrach paroprzepuszczalności.
