PROJEKT BUDOWLANY – ELEMENT IV

Nazwa Zamierzenia Budowlanego	REMONT I PRZEBUDOWA BUDYNKU W RAMACH ZADANIA PN.” MODERNIZACJA ZABYTKOWEGO BUDYNKU URZĘDU GMINY W BYTNICY”
Adres Nazwa jednostki ewidencyjnej, Nazwa i numer obrębu ewid., Numer działki ewid., na której obiekt jest usytuowany; Kategoria obiektu	BYTNICA 52, GMINA BYTNICA 080203_2 Gmina Bytnica obręb 0002 Bytnica działka nr: 315, 456/4 XII
Nazwa Inwestora Adres	Gmina Bytnica Bytnica 52, 66-630 Bytnica

MAJ 2024 r.

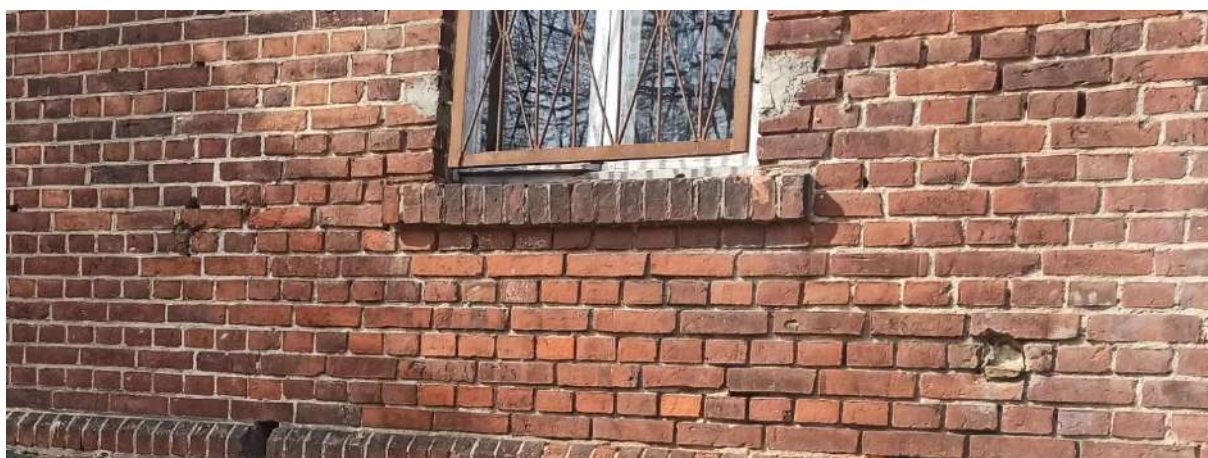
Obserwuje się nieznaczne ubytki zaprawy na elewacjach północnej, południowej i zachodniej, pojedyncze wykruszenia cegieł, ubytki zaprawy na elewacji wschodniej. Nie obserwuje się zarysowań ani spękań ścian.

Fot. 1. Elewacja wschodnia – widoczne ubytki zaprawy, pojedyncze ubytki cegieł.

Należy uzupełnić ubytki zaprawy, ubytki cegieł uzupełnić lub wymienić pojedyncze cegły.

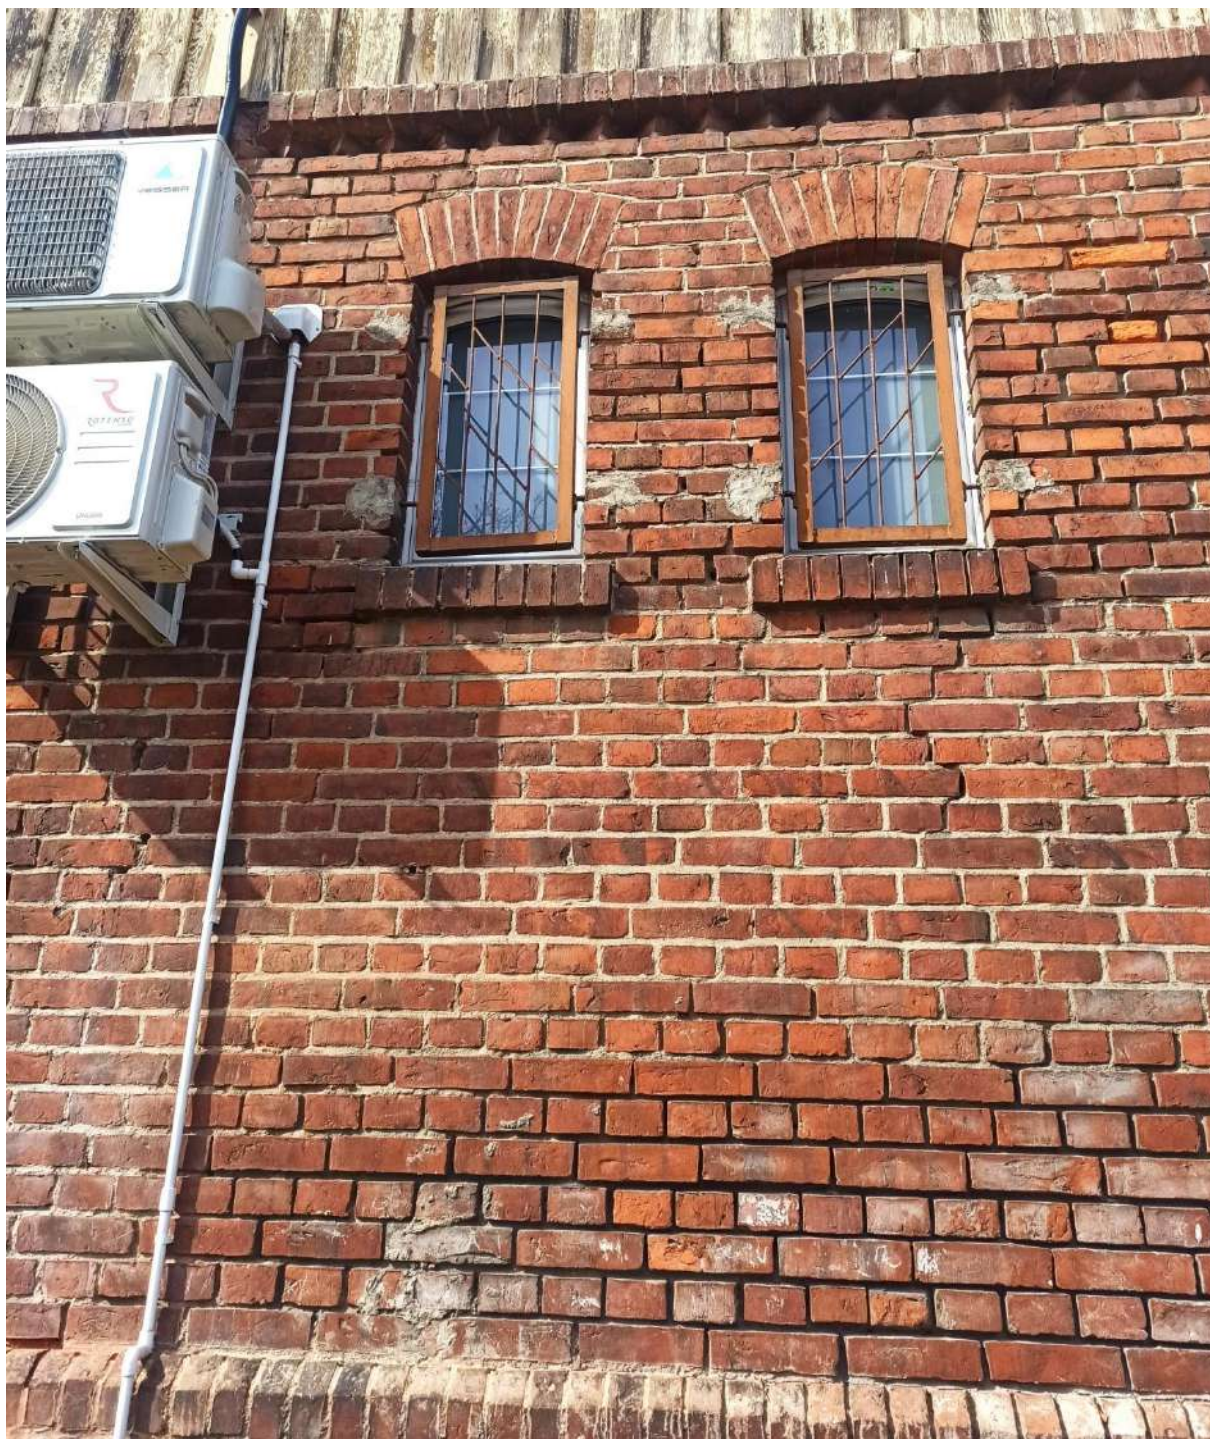
Fot. 2. Elewacja wschodnia – widoczne ubytki zaprawy.

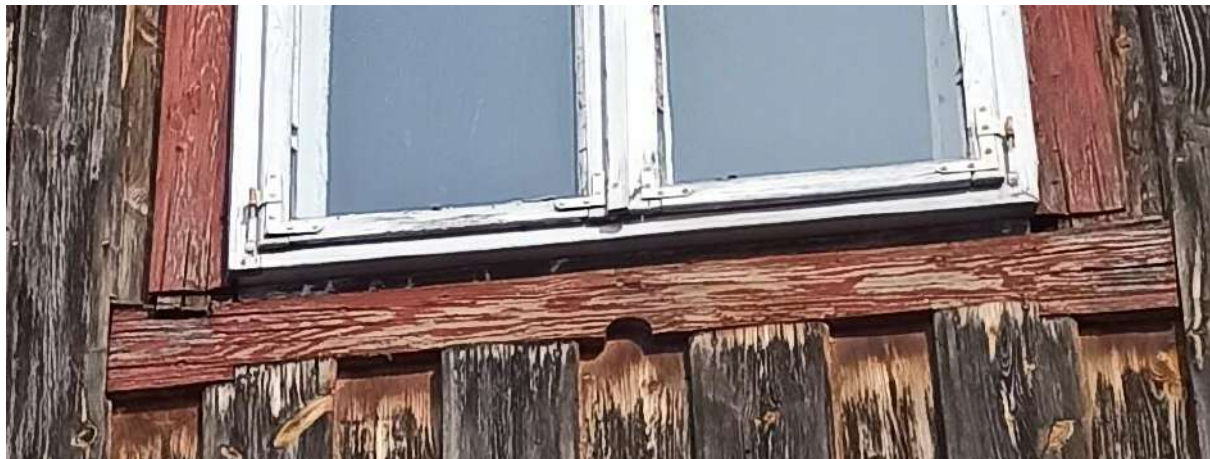
Obserwuje się nieznaczne spękania wzdłużne belek drewnianych, w szczególności na elewacji południowej, wskutek działania niekorzystnych warunków zewnętrznych, jak słońca czy deszczu.

Fot. 3. Elewacja południowa – widoczne spękania wzdłużne.

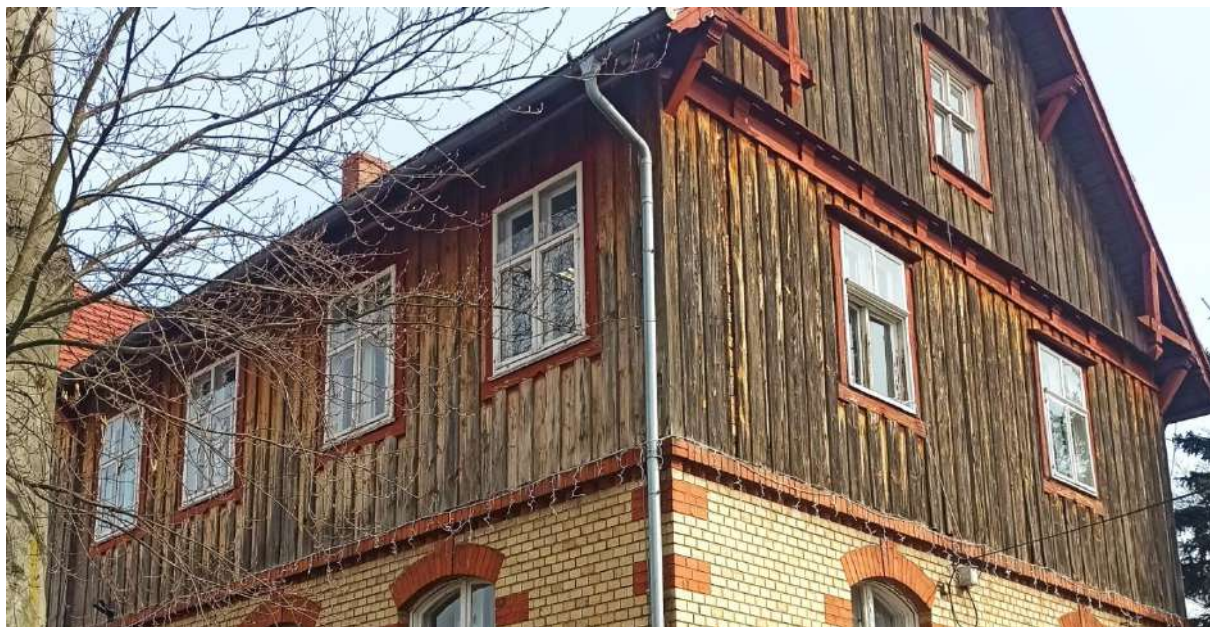
Okładzina zewnętrzna ścian piętra, z desek, malowana. Farba w znacznej części złuszczona, narażona na działanie słońca, deszczu, wymaga impregnacji. Obserwuje się pojedyncze ubytki w deskowaniu, pojedyncze odspojenia desek.

Fot. 4. Elewacja zachodnia i południowa. Stan zachowania okładziny z desek.

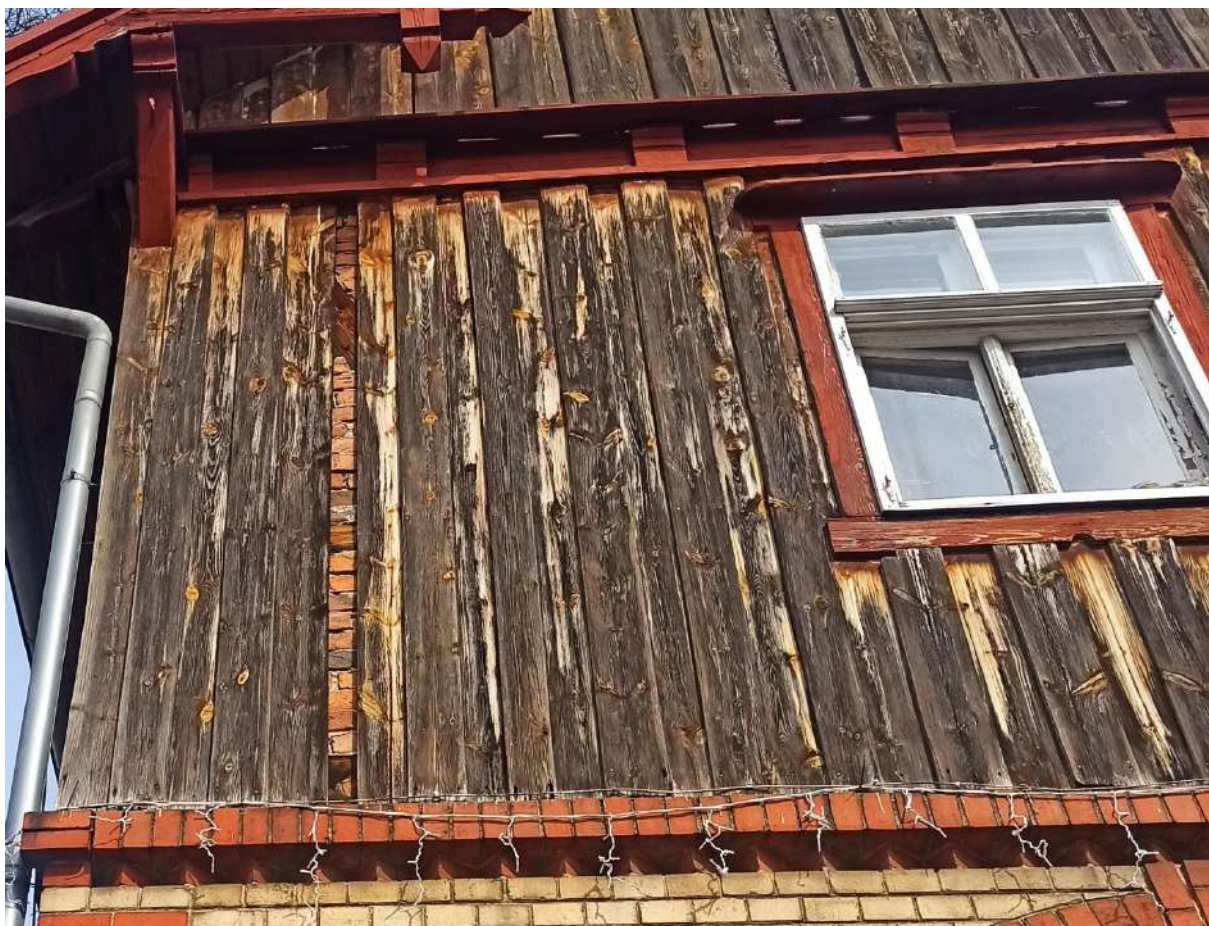
Fot. 5. Elewacja południowa. Widoczny brak deskowania.

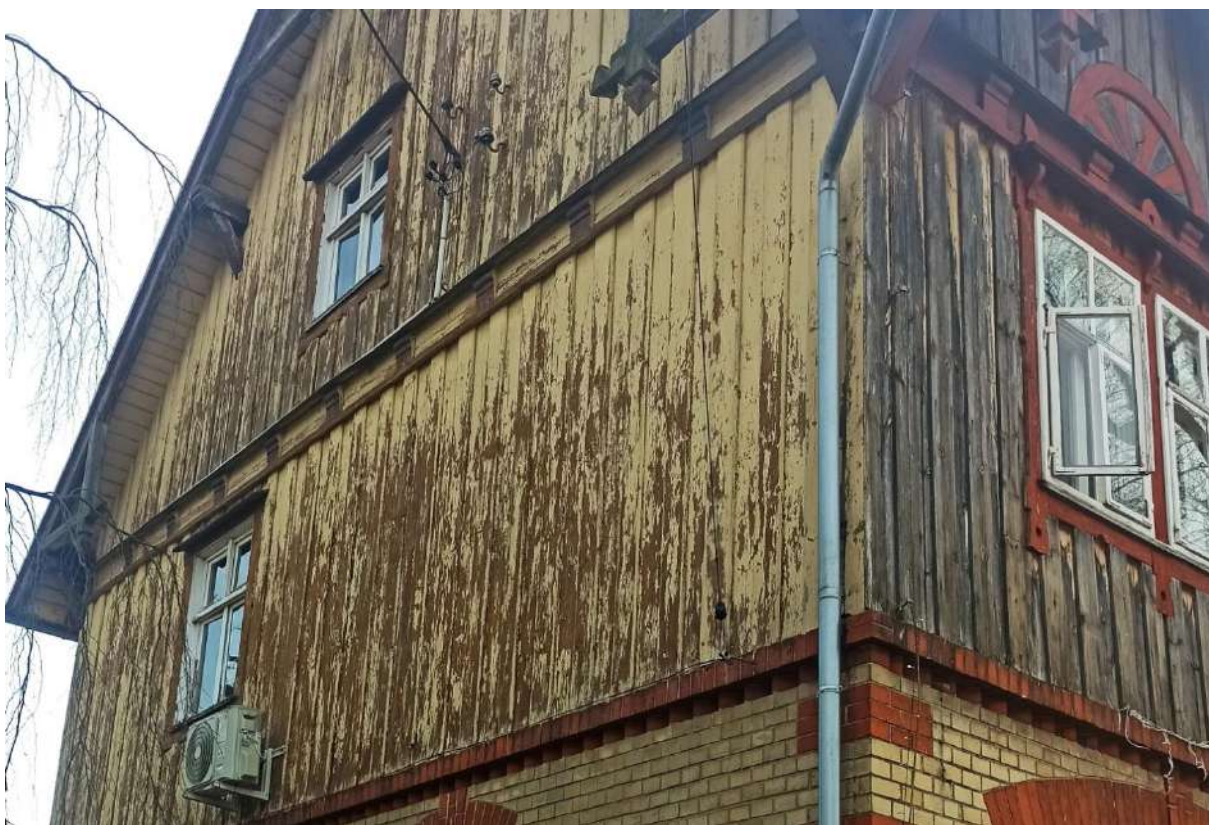
Fot. 6. Elewacja północna i zachodnia. Stan zachowania okładziny z desek.

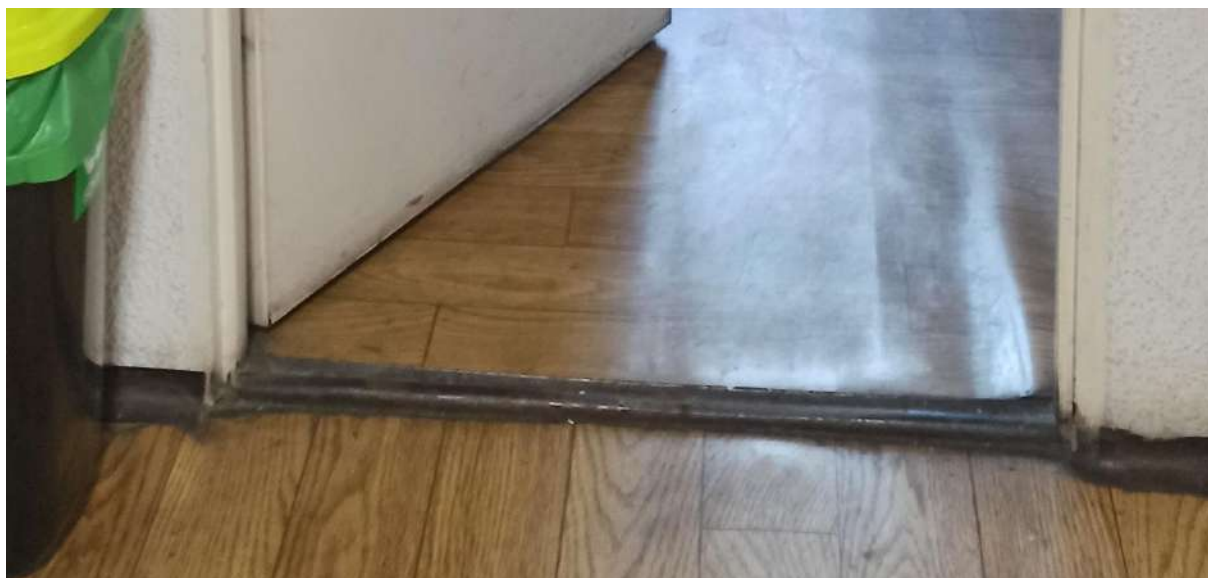
Przejścia pomiędzy pomieszczeniami posiadają liczne progi.

Fot. 7. Podłoga z progiem między korytarzem a pom. gosp. na I piętrze

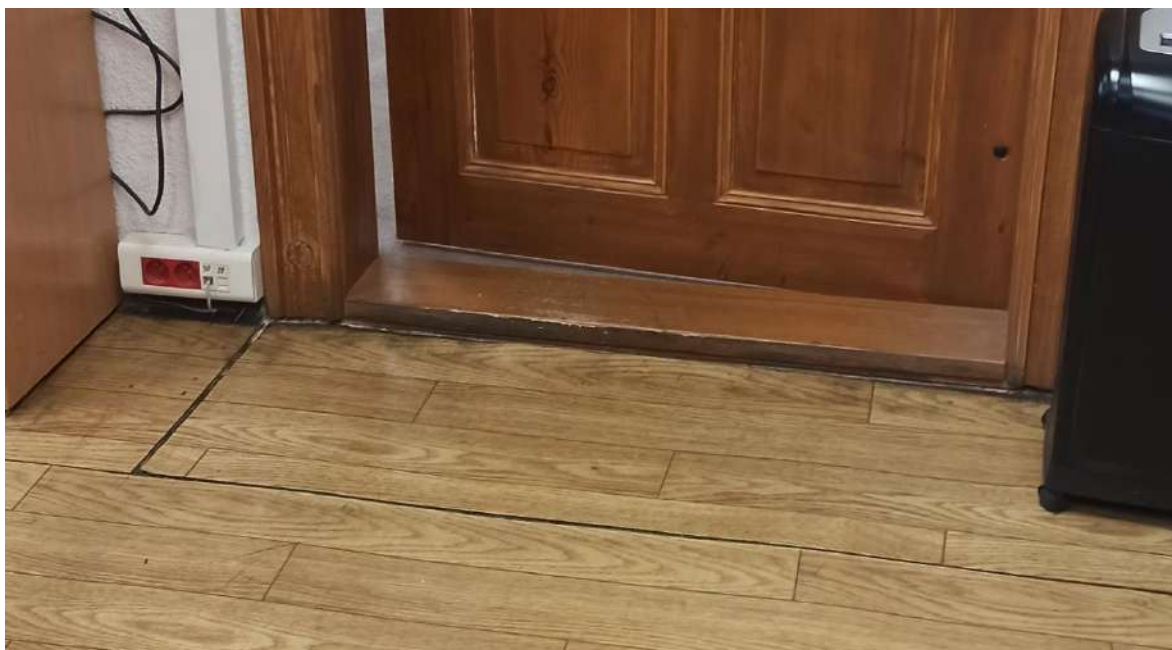
Fot. 8. I piętro. Zużyta okładzina w pomieszczeniu sekretariatu, próg przy wejściu do pomieszczenia biurowego wójta.

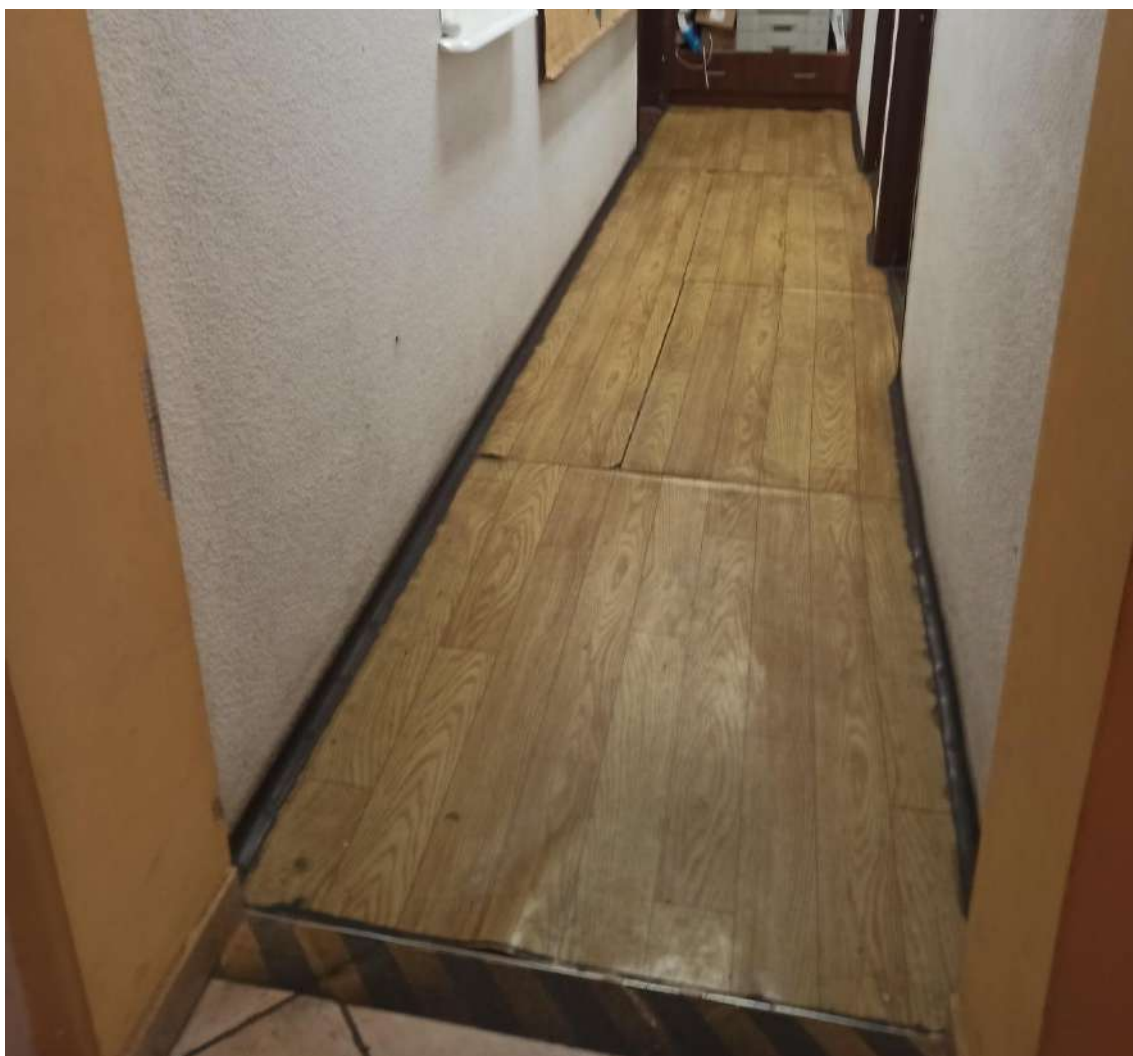
Fot. 9. Zużyta wykładzina w pomieszczeniu korytarza na parterze, stopień słabo oznakowany.

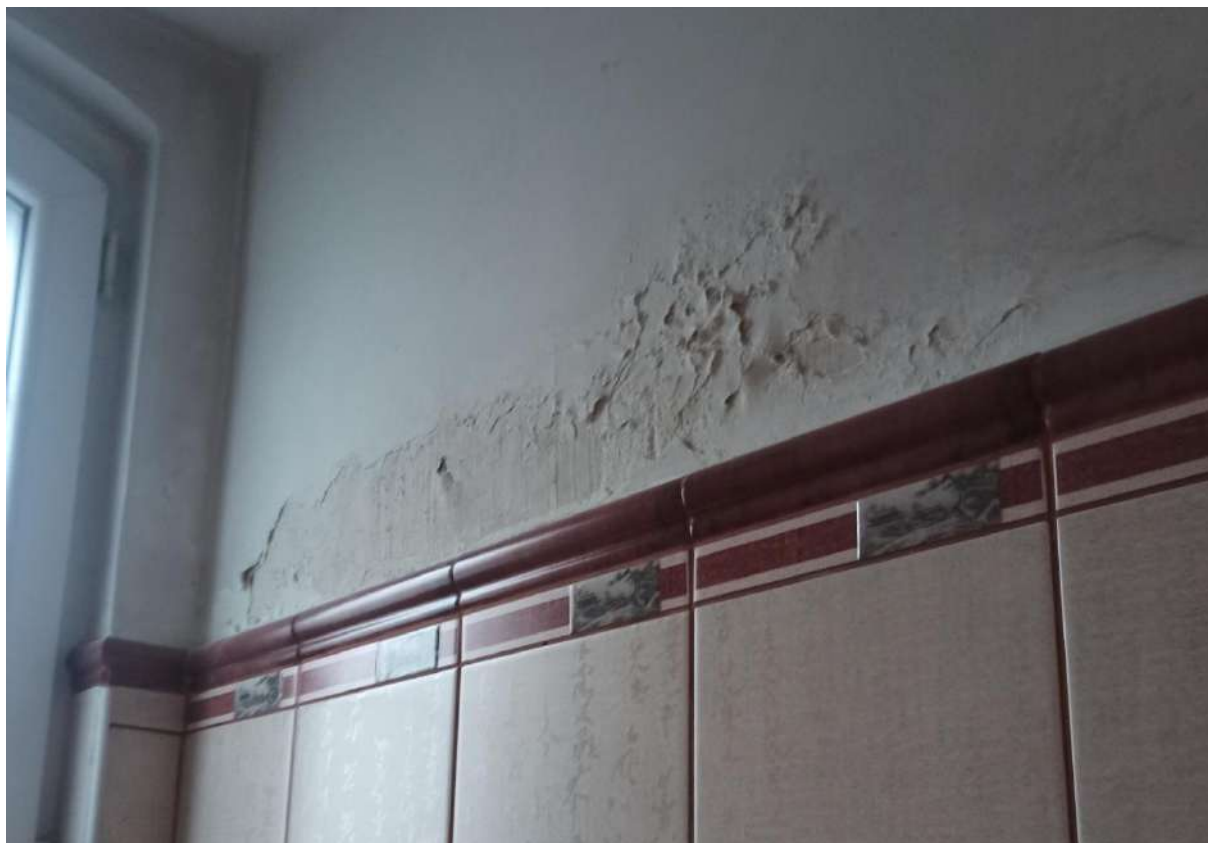
W pomieszczeniu wc widoczne ślady łuszczącej się farby i tynku, spowodowane nadmierną wilgotnością i nieprawidłowo działającą wentylacją.

Fot. 10. Widoczne ślady złuszczeń w pomieszczeniu wc na parterze.

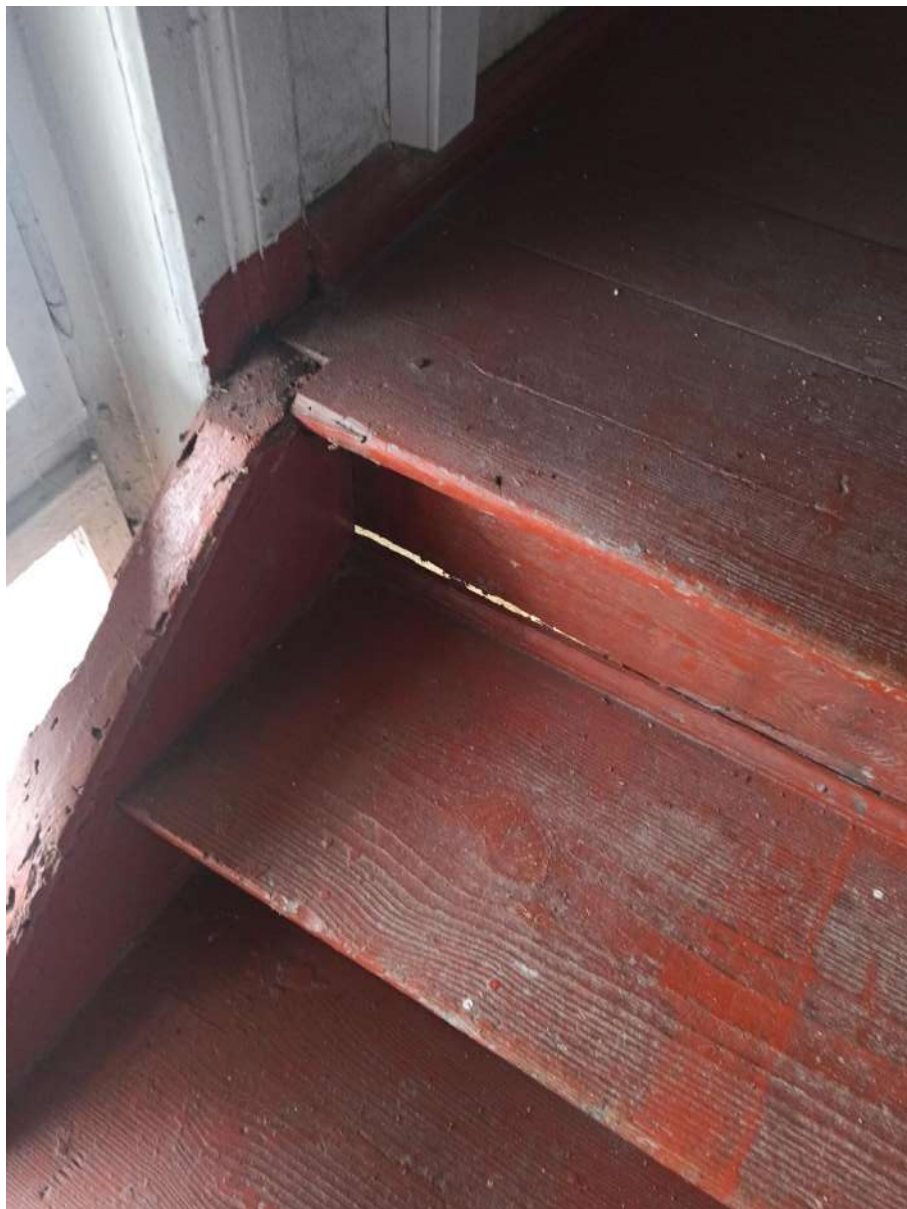
Konstrukcja zainfekowana kornikiem, szczególnie obserwuje się porażone belki policzkowe.

Fot. 11. Widoczna szczelina w miejscu oparcia biegu schodowego między piętrem a poddaszem, część policzkowa zainfekowana kornikiem.

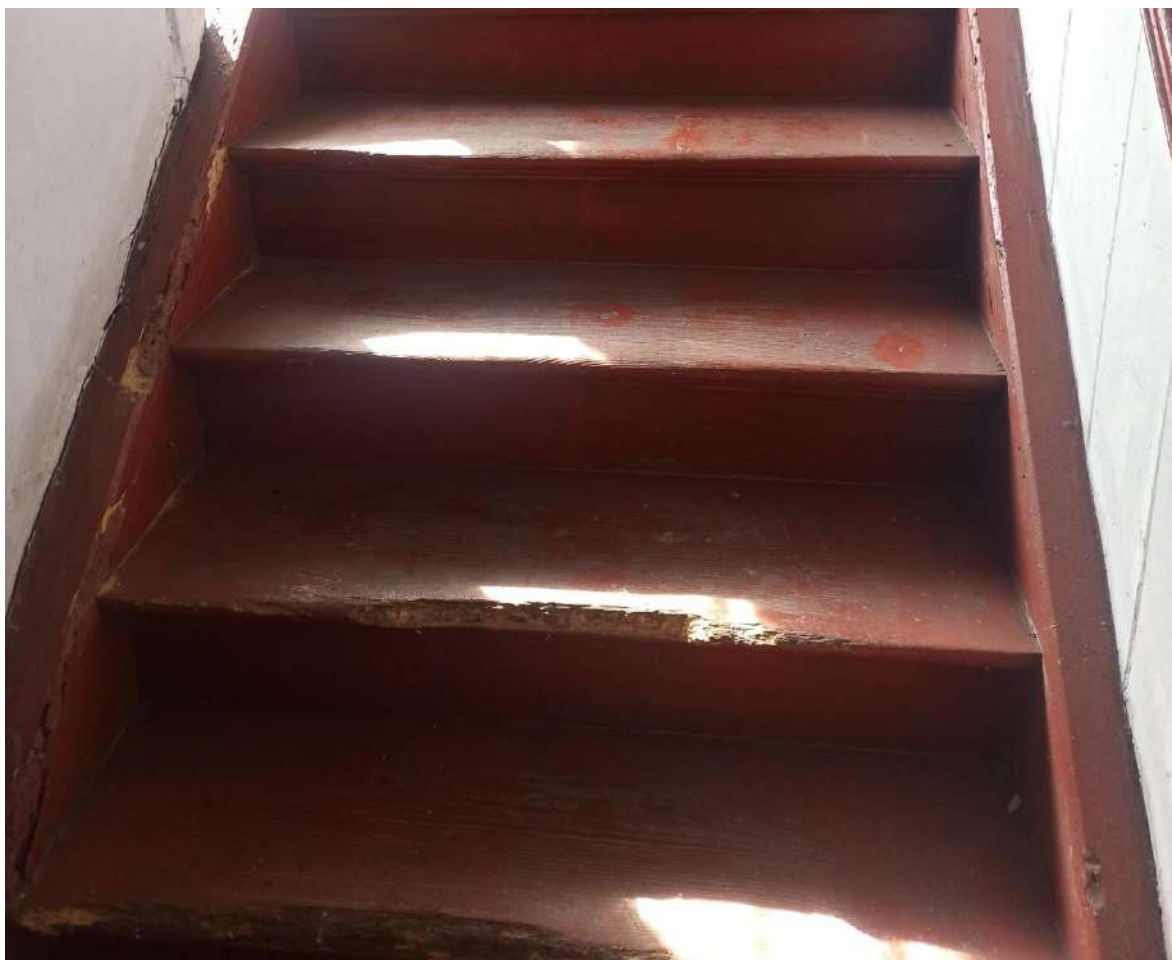
Fot. 12. Schody pomiędzy piętrem a poddaszem. Widoczna braki w stopniach, belce policzkowej. Schody zainfekowane kornikiem.

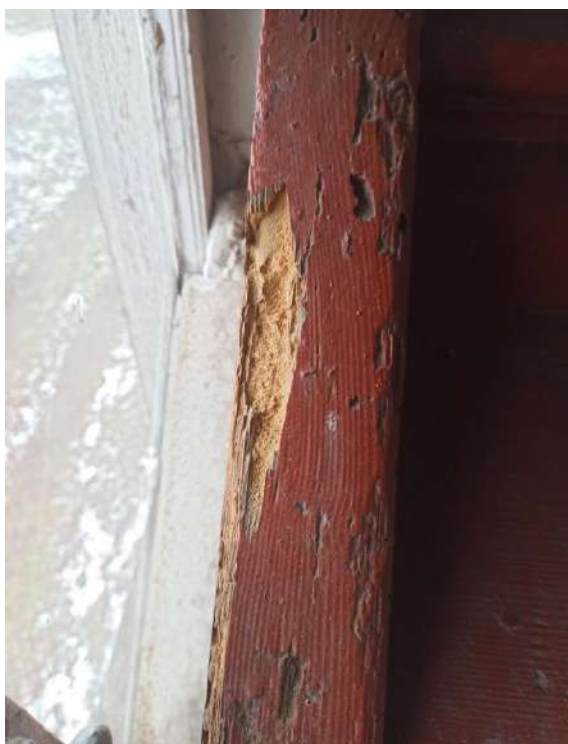
Fot. 13. Fot. 12. Schody pomiędzy piętrem a poddaszem. Spróchniała belka policzkowa.

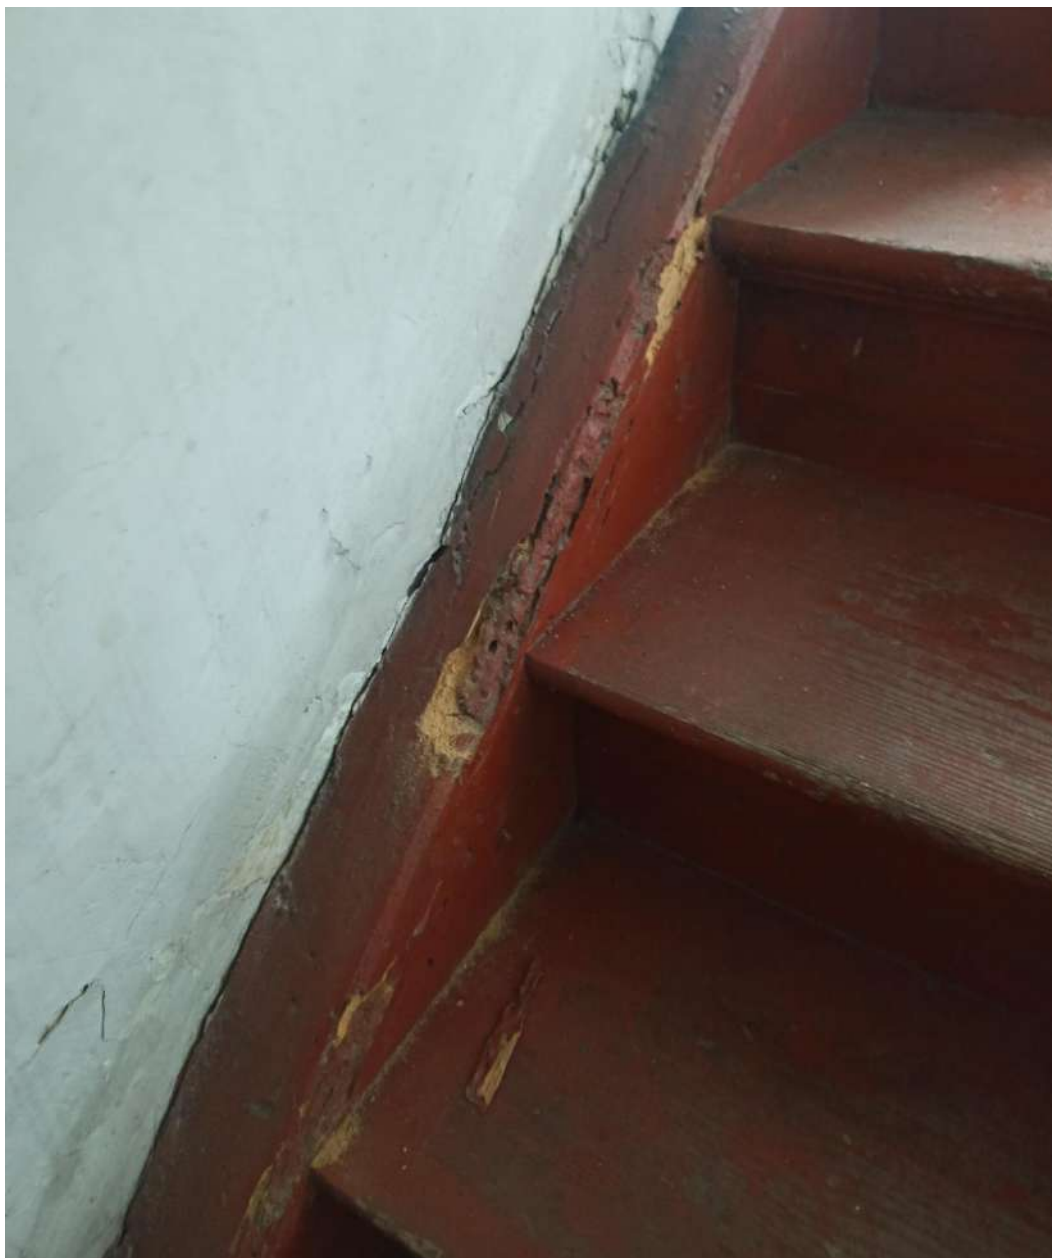
Fot. 14. Belka polickowa pomiędzy piętrem a poddaszem. Spróchniałe, odpadające części belki.

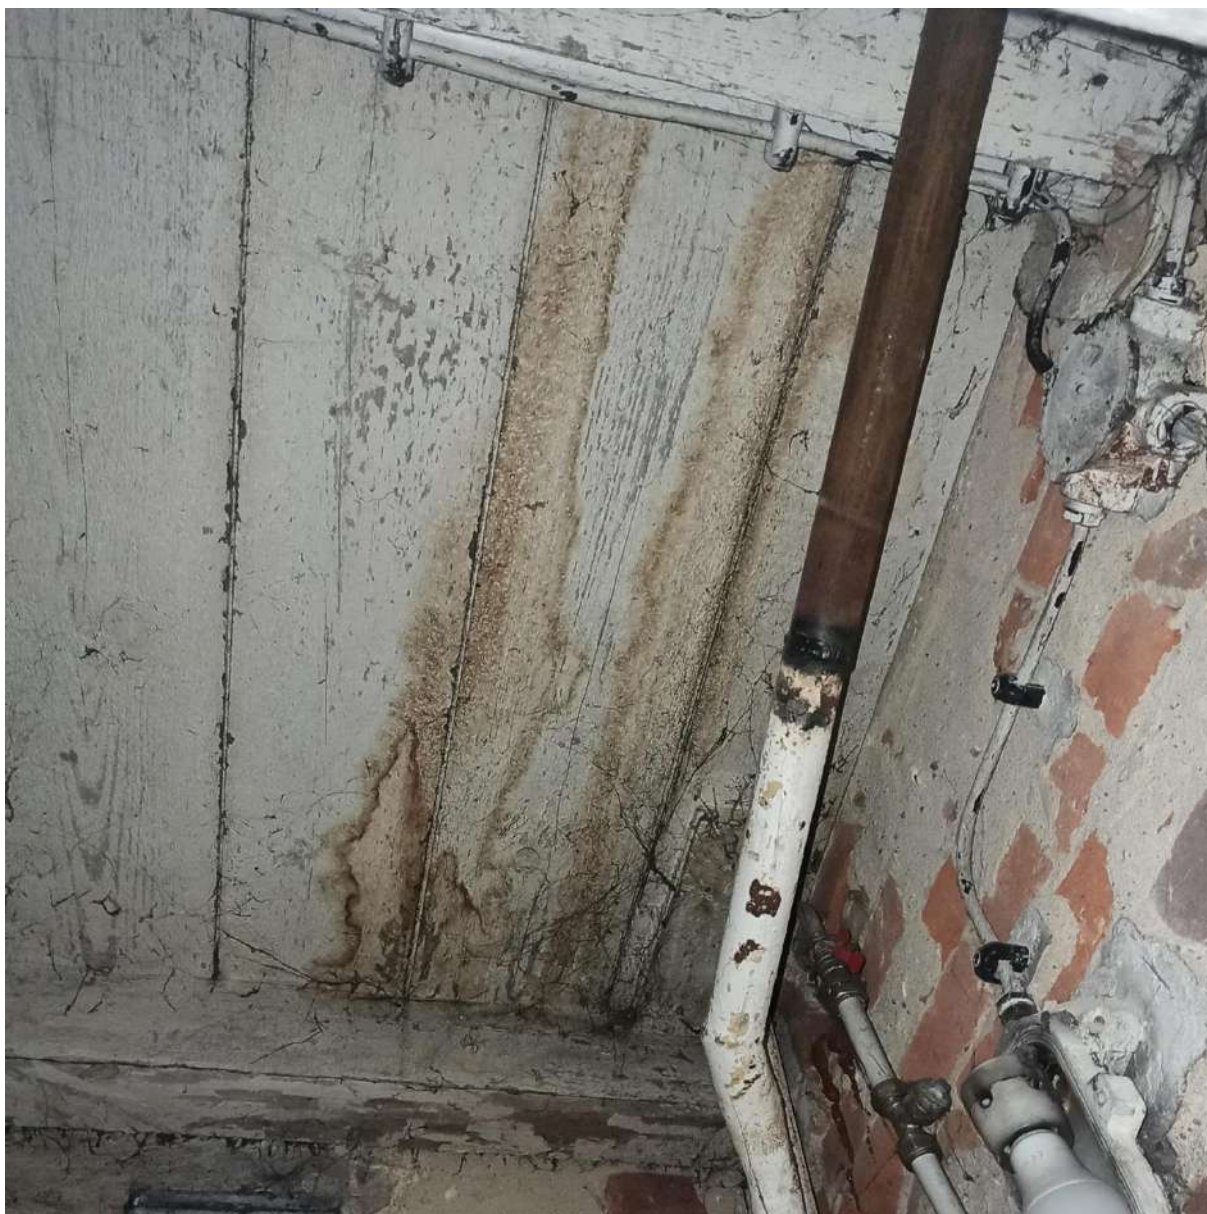
Deski spocznikowe między parterem a poddaszem pokryte zużytą już wykładziną PCV, stopnie zakończone metalowymi listwami antypoślizgowymi. Spocznik od strony spodniej z widocznymi plamami po cieczy. Część również porażona kornikiem.

Fot. 15. Spocznik między parterem a piętrem. Malowany farbami emulsyjnymi. Widoczne plamy po cieczy.

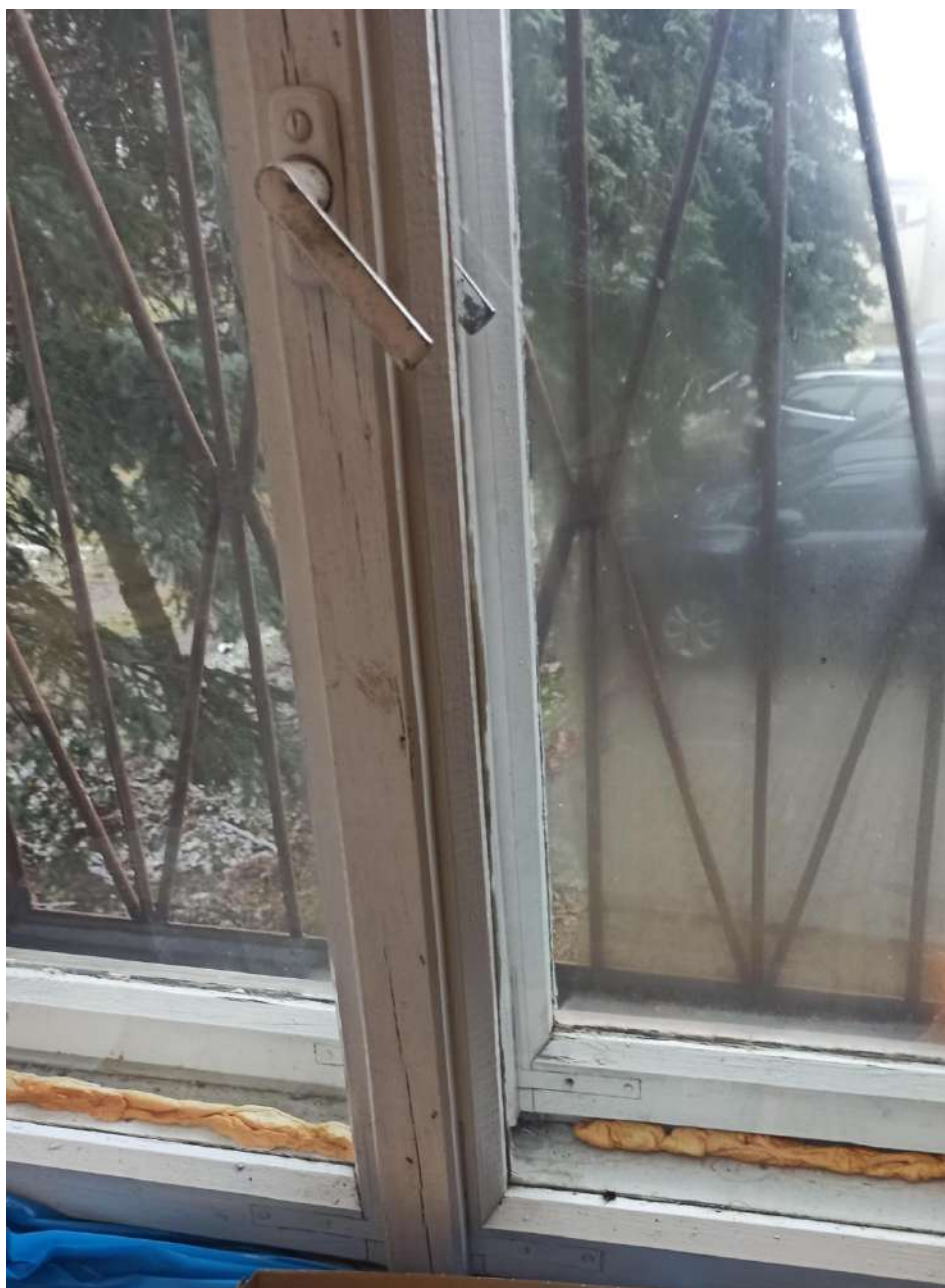
Elementy drewniane okien kilkakrotnie malowane, widoczna jest odchodząca całymi płatami farba. Drewno ram okien, parapetów rozwarstwione podłużnie, wypatrzone. Widoczne są uszkodzenia mechaniczne drewna. Stolarka okienna skrzynkowa częściowo wybrakowana – brak skrzydeł wewnętrznych okna. Niektóre szyby okien są popękane.

Fot. 15. Okno na parterze strona południowa. Widoczne pęknięcia podłużne ramy.

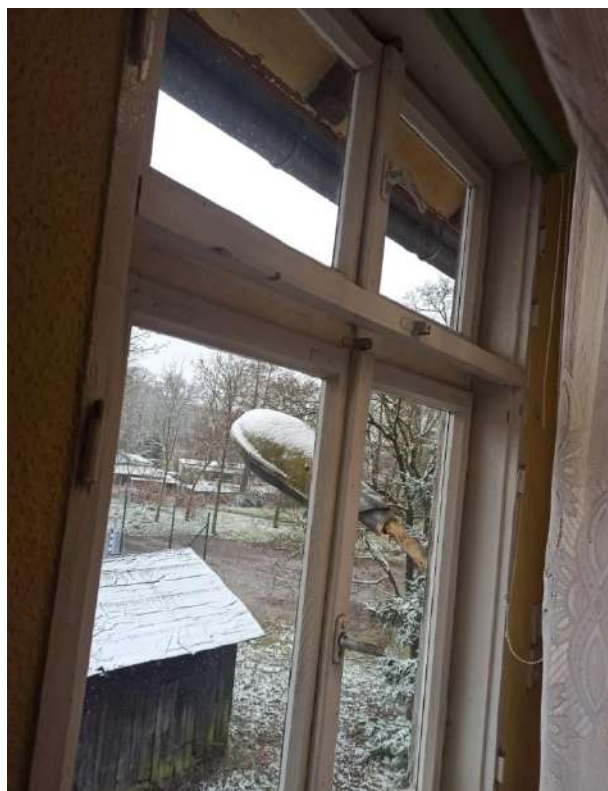
Fot. 16. Okno na piętrze strona wschodnia. Brak ram wewnętrznych okna, widoczne uszkodzenia mechaniczne.

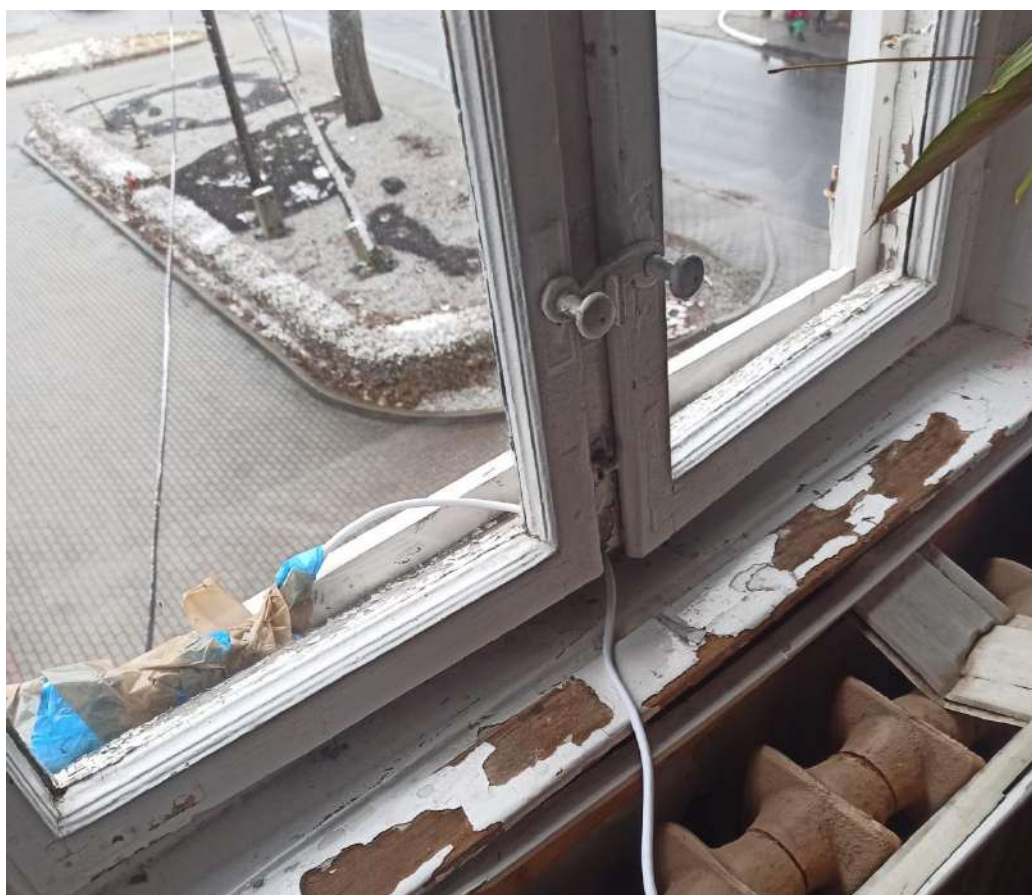
Fot. 17. Okno na piętrze, strona południowa. Widoczna odchodząca farba, zniszczony parapet.

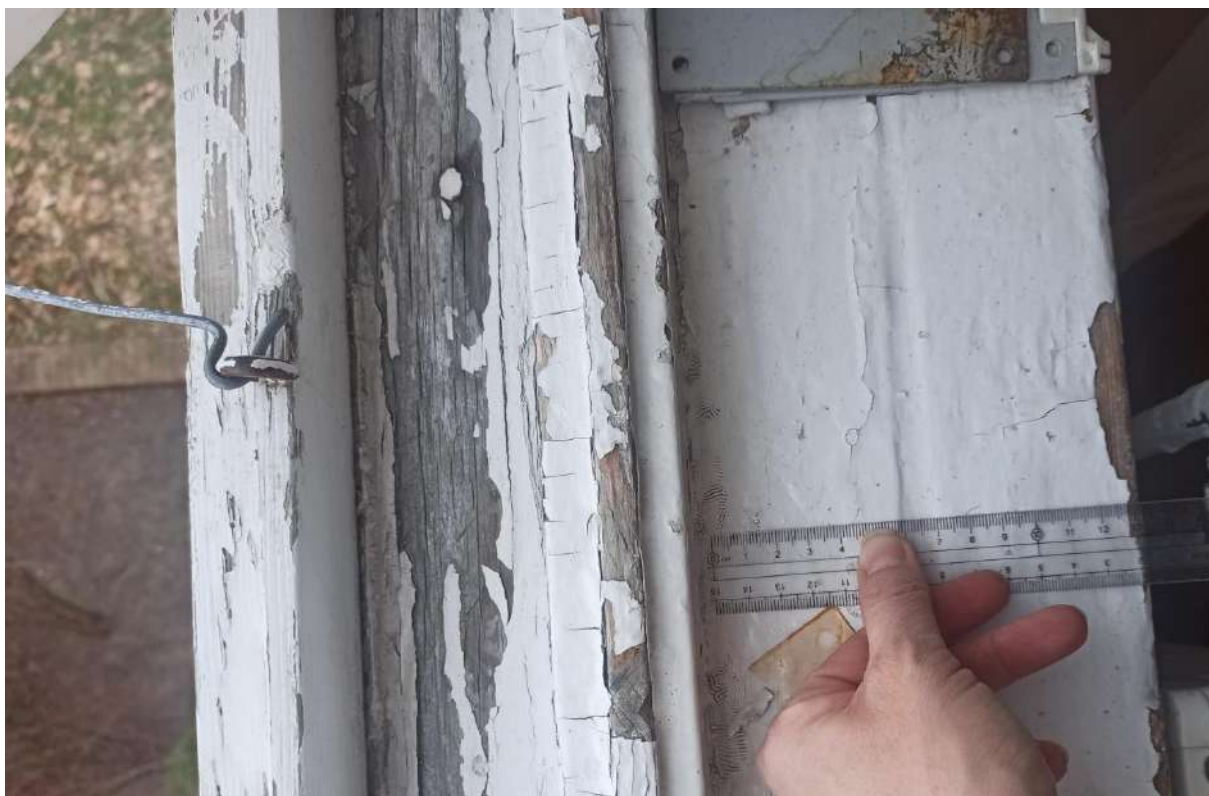
Fot. 18. Okno na piętrze, strona zachodnia. Widoczna odchodząca farba, rozwarstwione, zniszczone drewno.

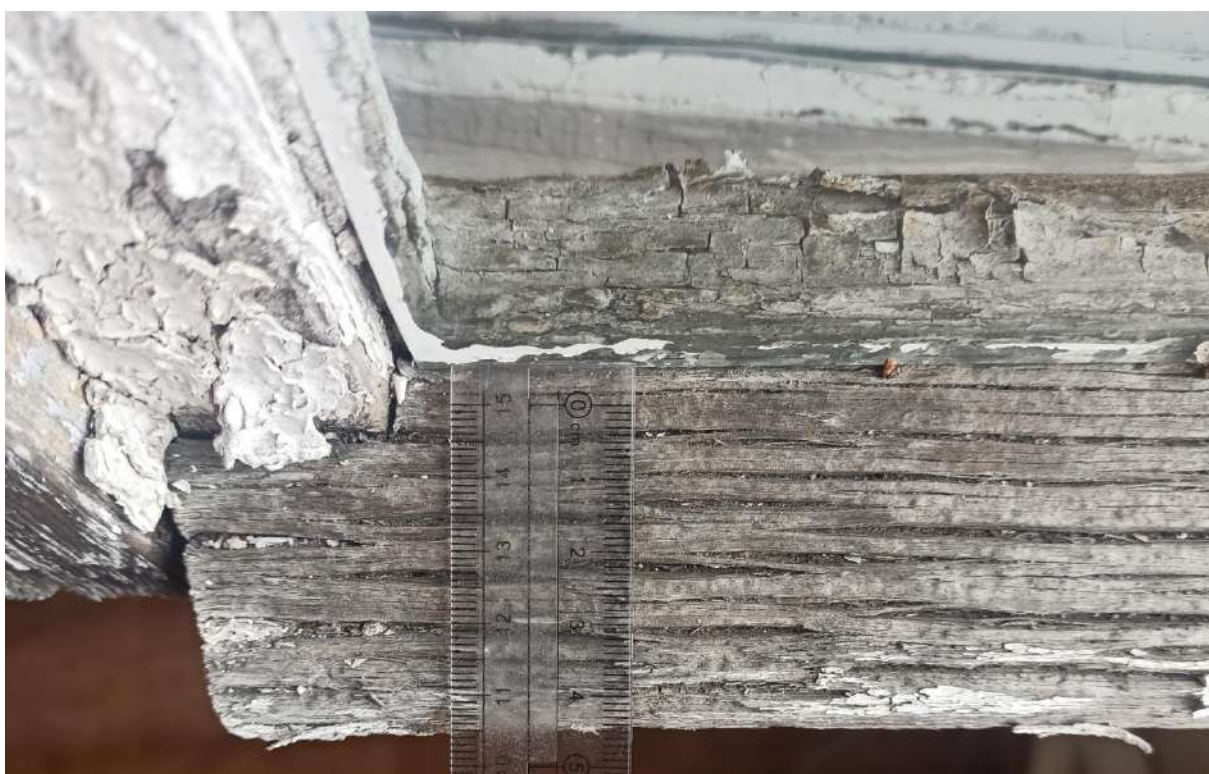
Fot. 19. Okno na parterze, strona południowa. Widoczny brak farby, rozwarstwione, zniszczone drewno.

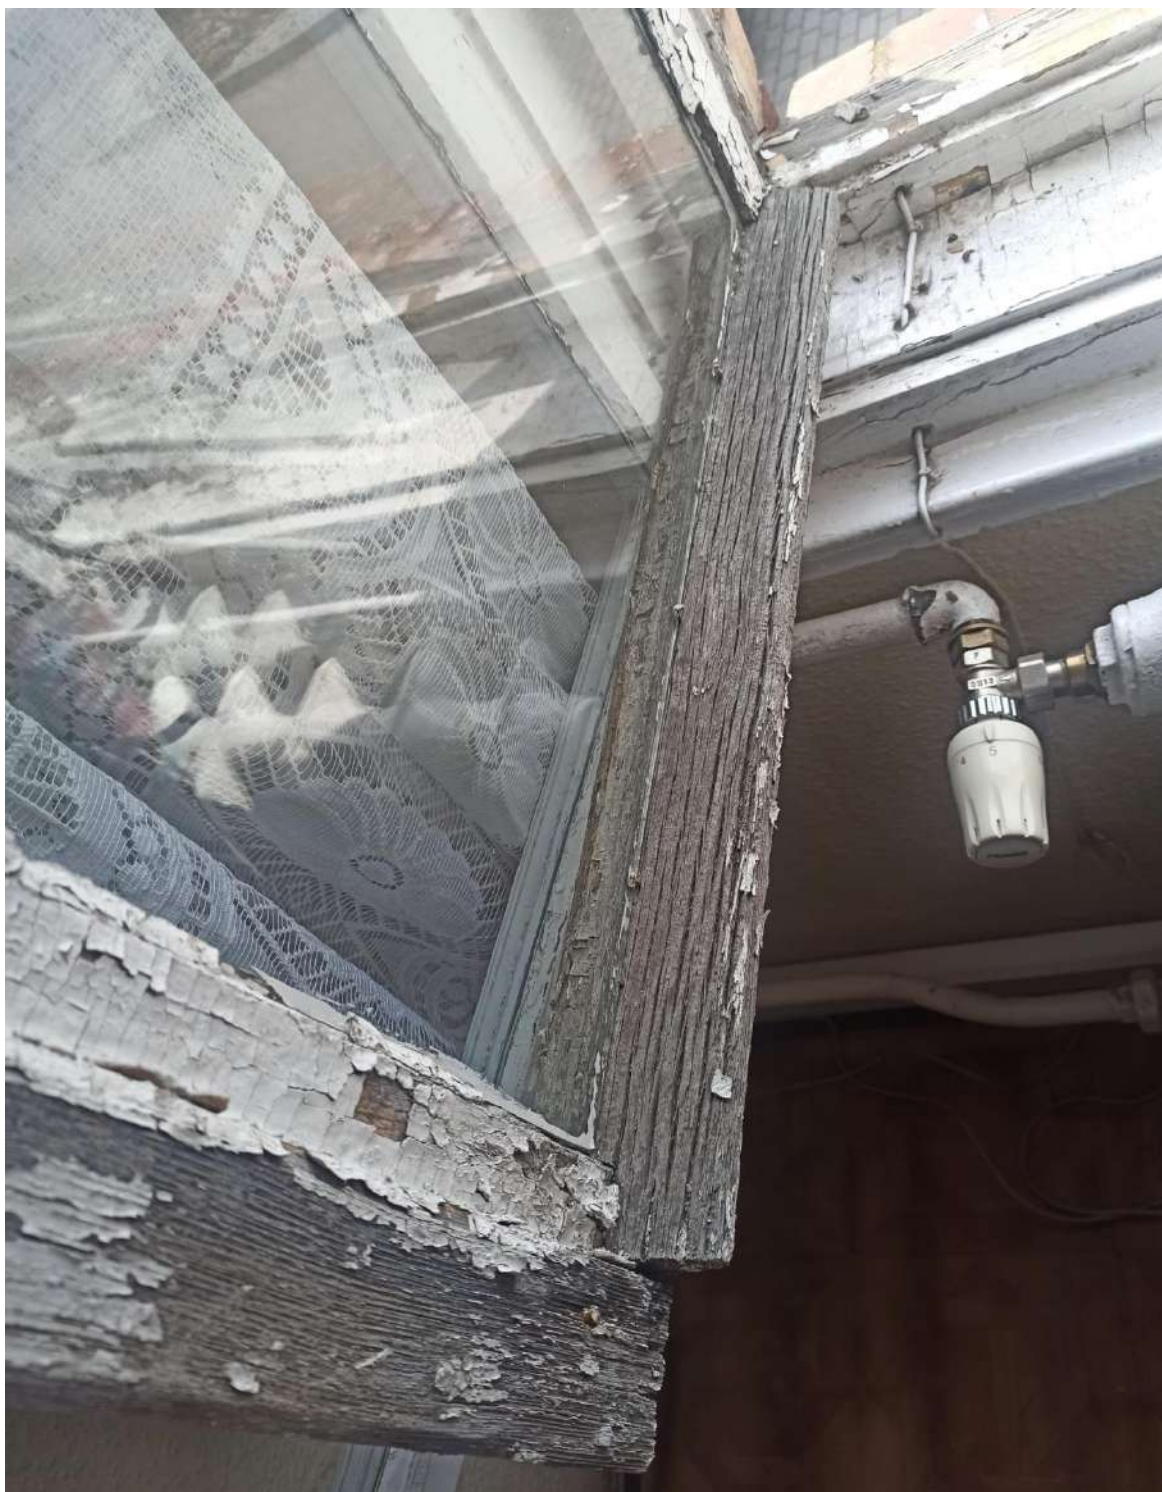
Fot. 20. Okno na parterze, strona południowa. Widoczne pozostałości farby, rozwarstwione, zniszczone drewno. Brak kitowania szyby.
