PROJEKT BUDOWLANY – ELEMENT IV

Nazwa Zamierzenia Budowlanego	REMONT I PRZEBUDOWA BUDYNKU W RAMACH ZADANIA PN.” MODERNIZACJA ZABYTKOWEGO BUDYNKU URZĘDU GMINY W BYTNICY”
Adres Nazwa jednostki ewidencyjnej, Nazwa i numer obrębu ewid., Numer działki ewid., na której obiekt jest usytuowany; Kategoria obiektu	BYTNICA 52, GMINA BYTNICA 080203_2 Gmina Bytnica obręb 0002 Bytnica działka nr: 315, 456/4 XII
Nazwa Inwestora Adres	Gmina Bytnica Bytnica 52, 66-630 Bytnica

MAJ 2024 r.

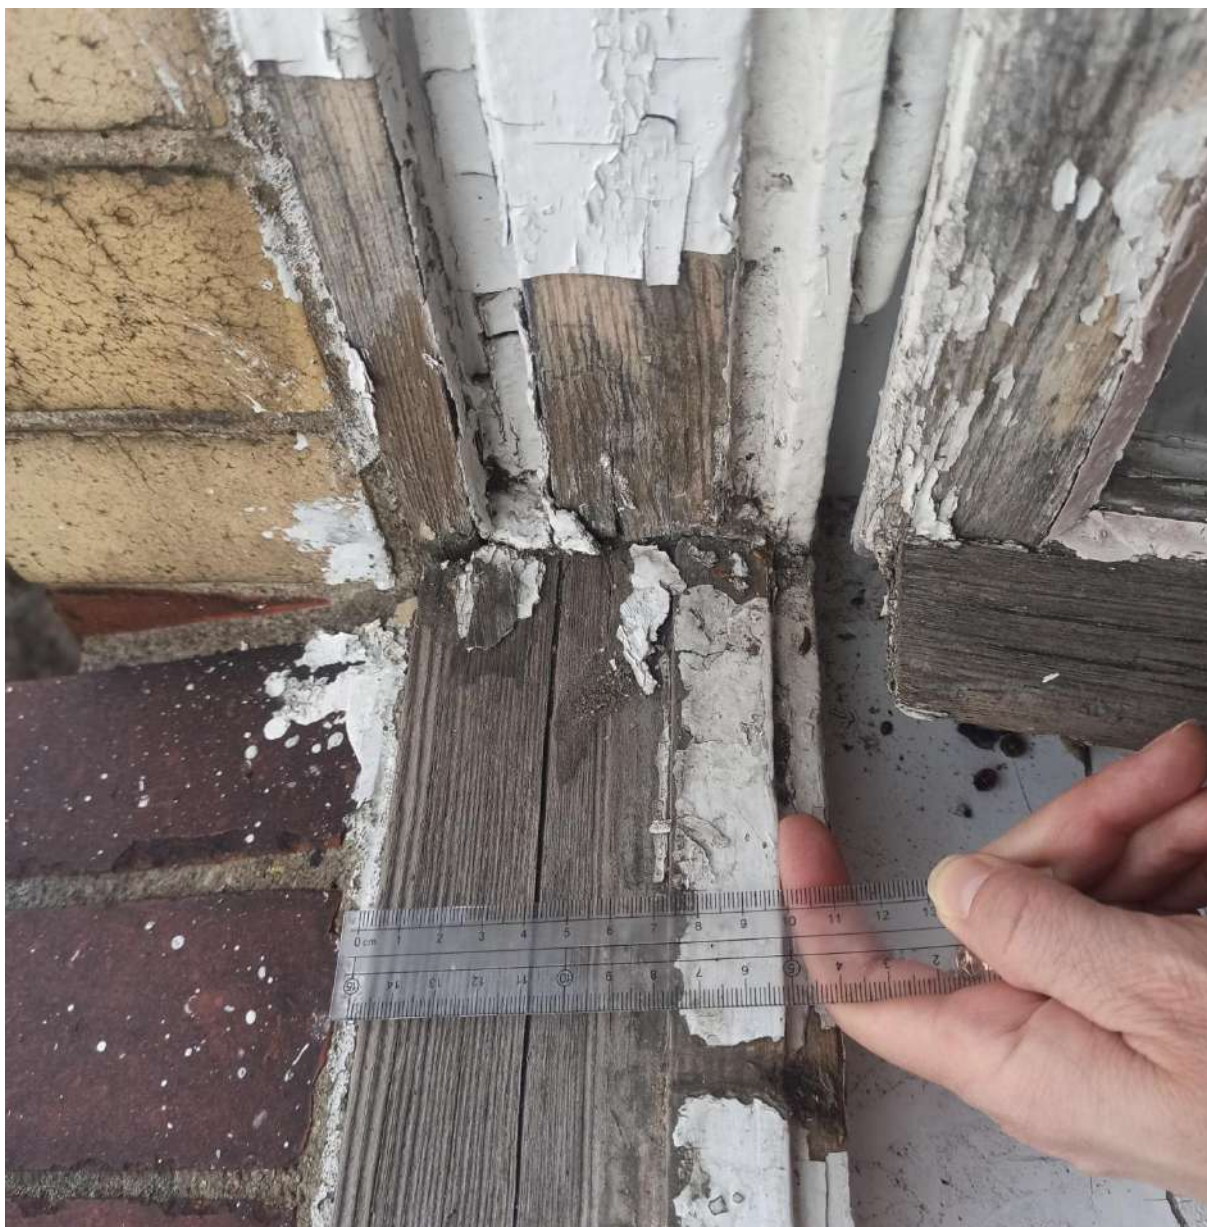
Fot. 21. Okno na parterze, strona zachodnia. Widoczne pozostałości farby, uszkodzone, rozwarstwione, zniszczone drewno.

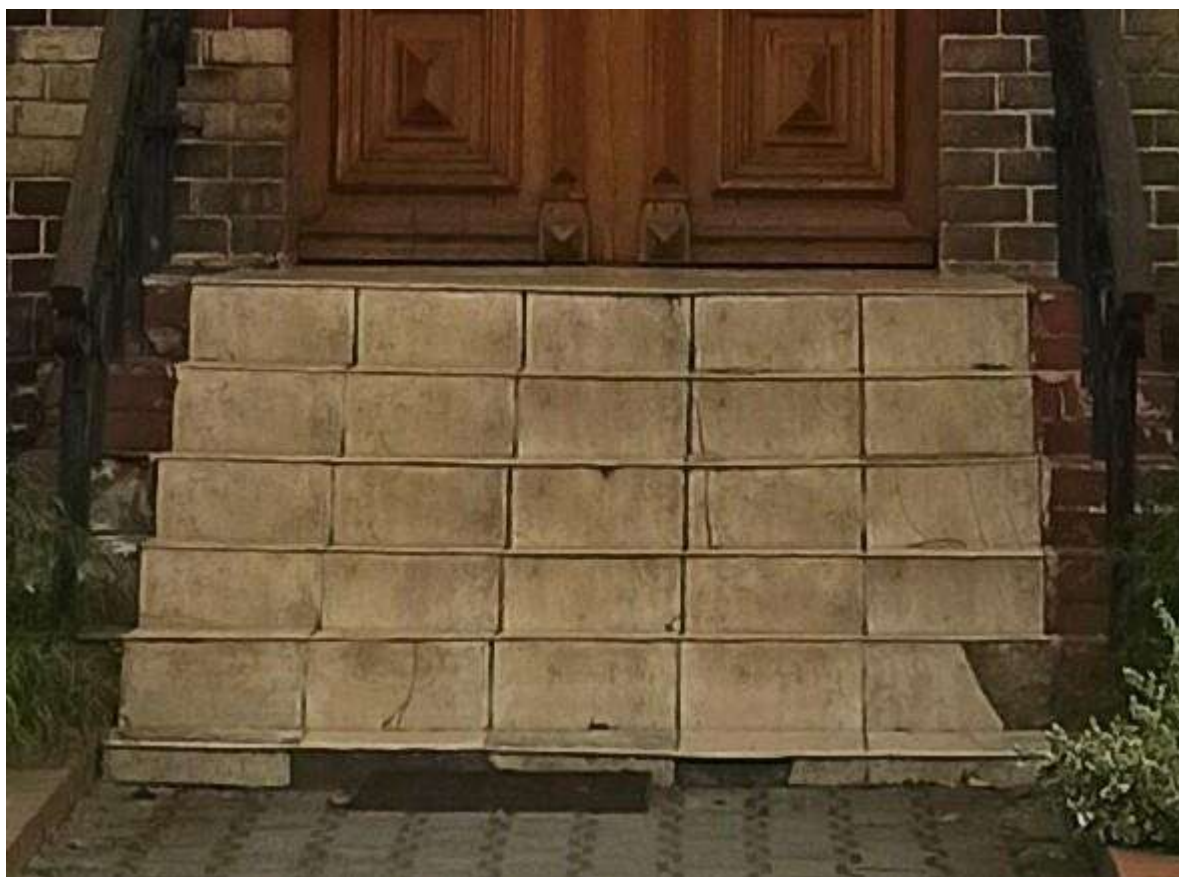
Schody zewnętrzne główne murowane z cegły pełnej z okładziną z płytek, wyposażone w balustrady. Okładzina z płytek śliska, popękana, widoczne ubytki. Stopnie schodów różnych wysokości. Stan techniczny ocenia się jako zły.

Fot. 22. Schody zewnętrzne główne. Widoczne ubytki okładziny.

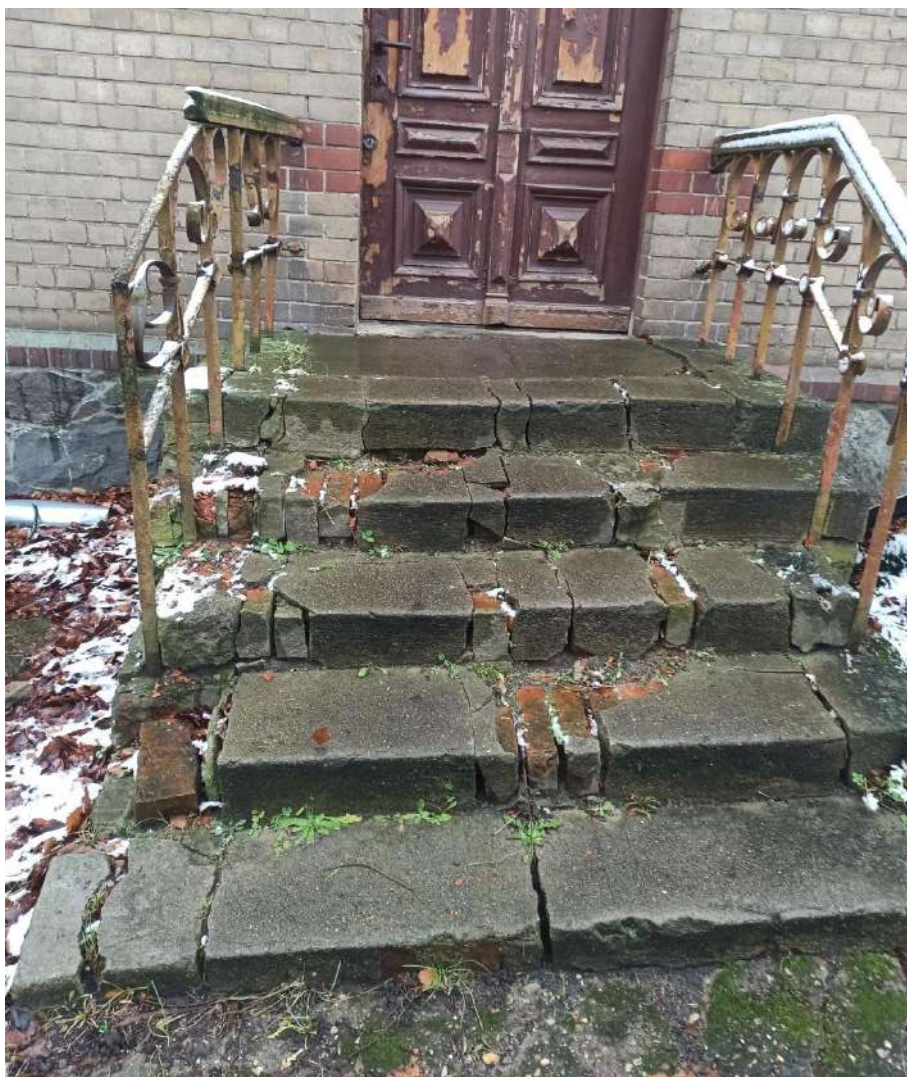
Fot. 23. Schody zewnętrzne boczne.

Schody w złym stanie technicznym, popękane, wykruszone, z luźnymi odchodzącymi kawałkami. Stopnie różnej wysokości. Balustrady metalowe, mocno skorodowane, z jednej strony brak poręczy.

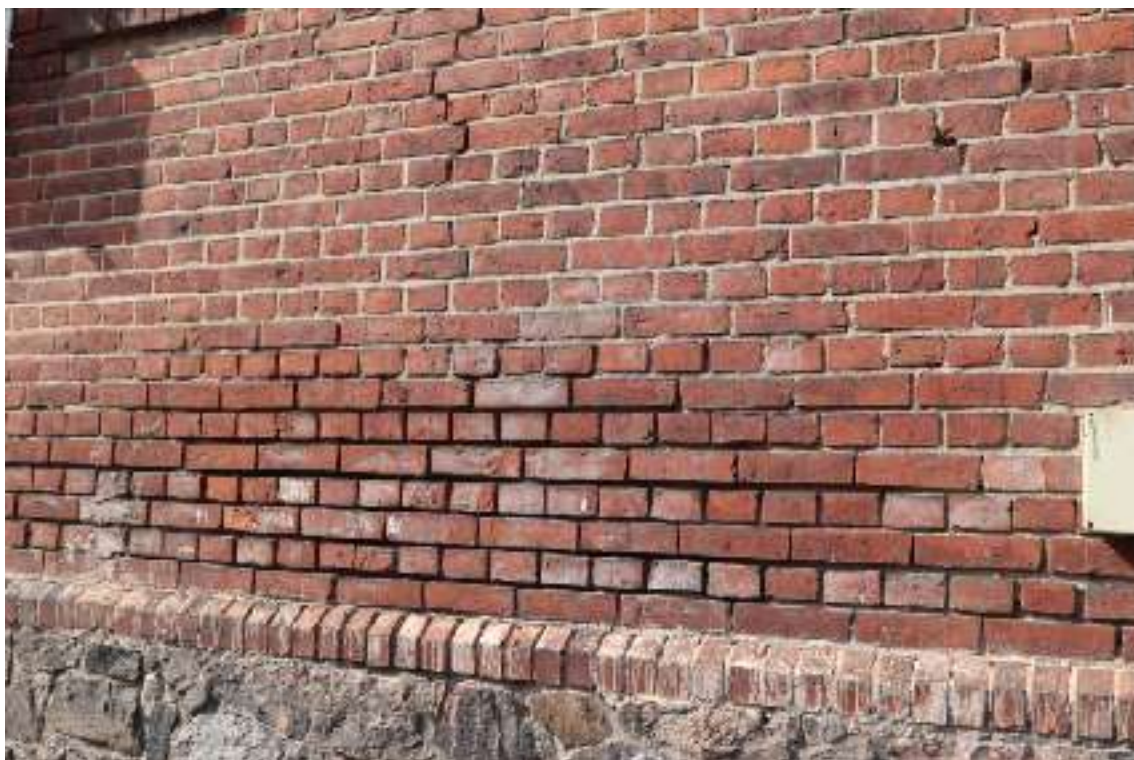
Stan zachowania elewacji można określić na dobry. Widoczne nieliczne spękania i nawarstwienia biologiczne. Cegły miejscami uszkodzone. Widoczne częściowe ubytki spoiny. Elewacja zabrudzona - zarówno elementy ceglane jak i kamienne. Elementy wykonane z drewna znajdujące się na drugiej kondygnacji budynku są w stanie stosunkowo dobrym, ze wyjątkiem elewacji południowej - tam deskowanie częściowo w złym stanie technicznym. Drewniane najbardziej dekoracyjne elementy w stanie stosunkowo dobrym. Kolorystyka nie jest oryginalna, jednak na podstawie wstępnego rozpoznania można stwierdzić, że nawiązuje do kolorystyki historycznej. Oryginalne kolorystyka była najprawdopodobniej w odcieniach jasnego ugru i sieni palonej. Ugier stanowił tło, a elementy dekoracyjne i obramowania okien były w kolorze sieni palonej.

Fot. 8. Widok na elewację wschodnią budynku Urzędu Gminy w Bytnicy -
widoczne braki spoin

- 7) Wymiana zniszczonych cegieł (uszkodzonych powyżej ok. 30%) na nowe analogiczne dobrane pod względem wyglądu do cegieł historycznych.
- 8) Uzupełnienie ubytków w cegle zaprawą barwioną w masie np. REMMERS RM. Uzupełnienia powinny być jak najbardziej podobne do cegieł historycznych pod względem faktury i kolorystyki. Kity należy scalić kolorystycznie farbami przeznaczonymi do obiektów zabytkowych np. KEIM Restauro-Lasur.

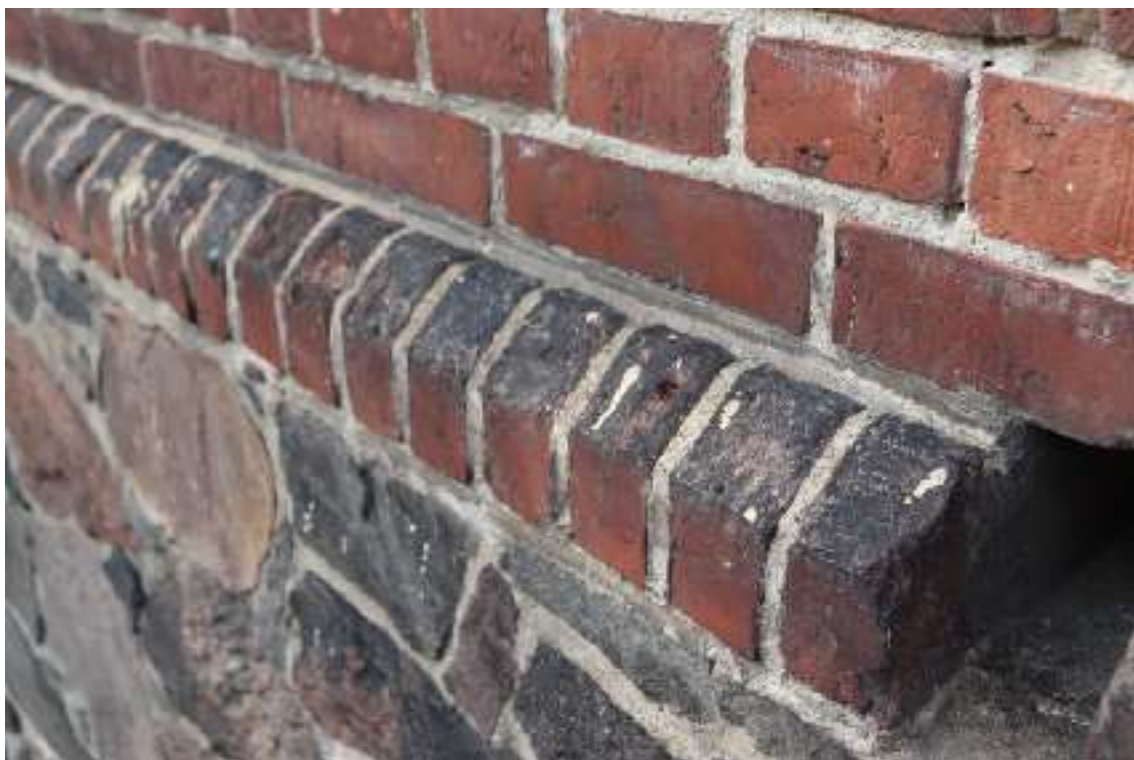
Fot. 9. Widok na elewację wschodnią budynku Urzędu Gminy w Bytnicy - widoczne zabrudzenia i uszkodzenia cegieł

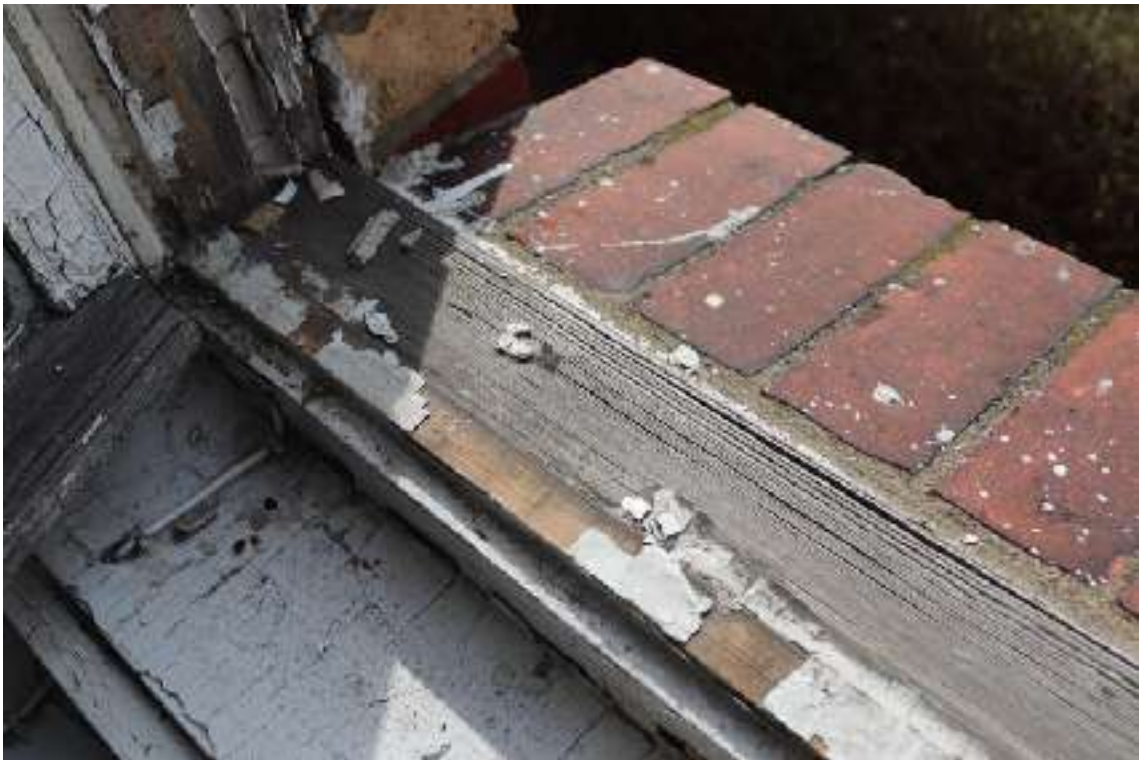
Fot. 17. Okno od strony południowej w pom. 1.3 - widoczne zniszczenia

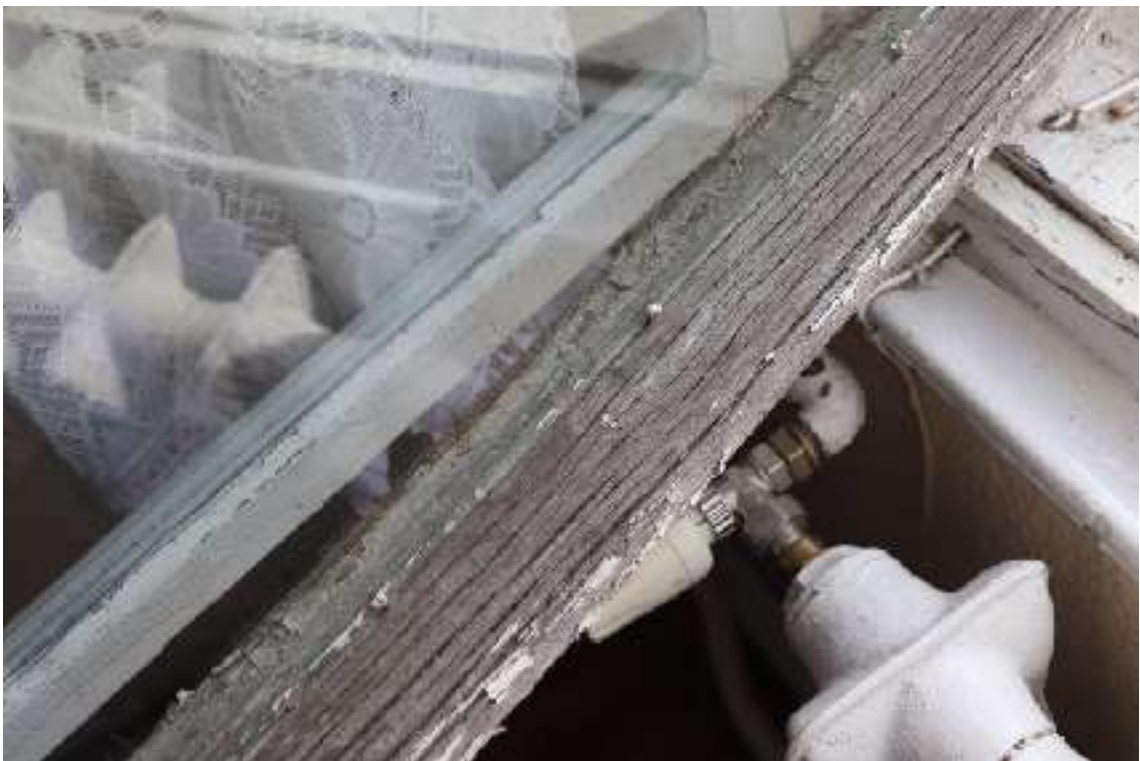
Fot. 18. Okno od strony południowej w pom. 1.3 - widoczne zniszczenia

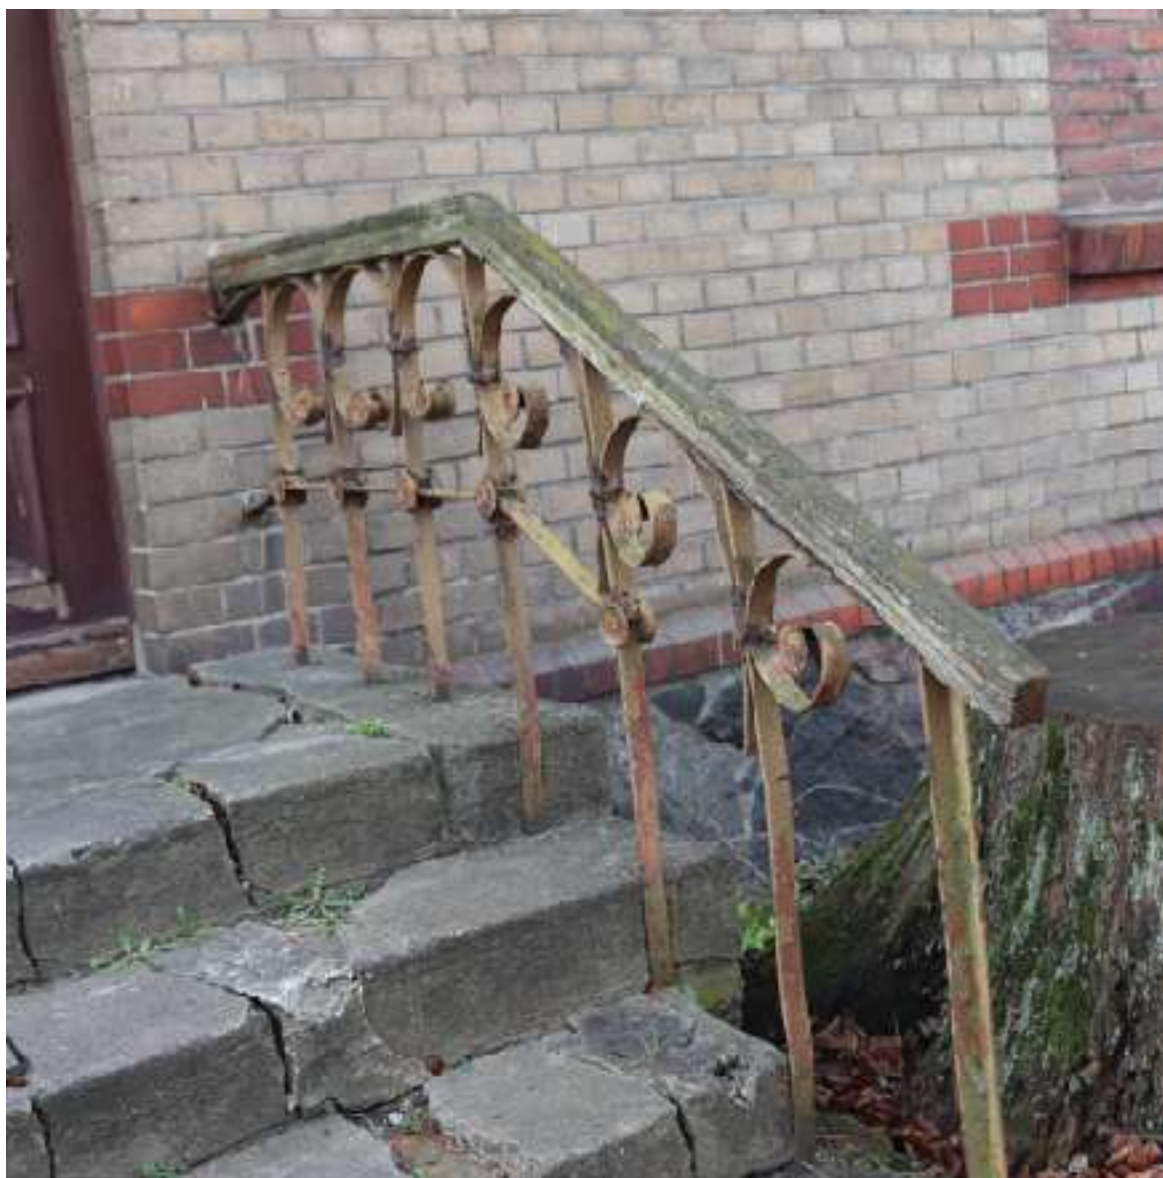
Schody zewnętrzne są w złym stanie zachowania. Wieczne są liczne ubytki i spękania. Bariereki także są stosunkowo złym stanie zachowania.

Fot. 30. Widok na barierkę schodów od strony północnej oraz na zdegradowane schody
