**„REMONT ŚCIANY POŁUDNIOWEJ CERKWI oraz DZWONNICY**  
**PARAWANOWEJ CERKWI p.w. św. PARASKEWI**  
**ZLOKALIZOWANEJ w KRYWEM GMINA LUTOWISKA”**

Kontynuacja prac remontowo konserwatorskich

**Opis stanu technicznego budowli oraz określenie zakresu prac remontowo – konserwatorskich, zabezpieczających ruiny cerkwi w Krywem.**

**Opis stanu faktycznego cerkwi w Krywem gmina Lutowska czerwiec 2023 r. oraz program zabezpieczający ruiny cerkwi**

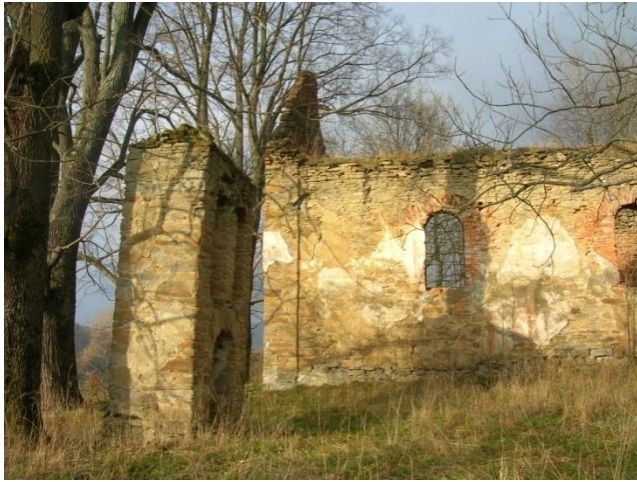
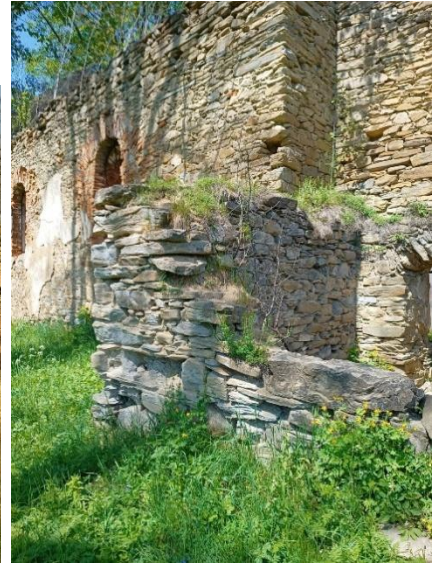
Elewacja południowa dzwonnicy i ściana południowa cerkwi z widocznymi ubytkami. Porośnięte zielenią korona murów, (porosty w postaci traw, mchów, niewielkich krzewów, wzdłuż korony murów). Na elewacji świątyni widoczne są resztki tynku. W strefie przyziemia uwidocznione ubytki w wątku muru. Zdjęcie po prawej stronie uwidacznia ubytki ściany zakrystii południowej.

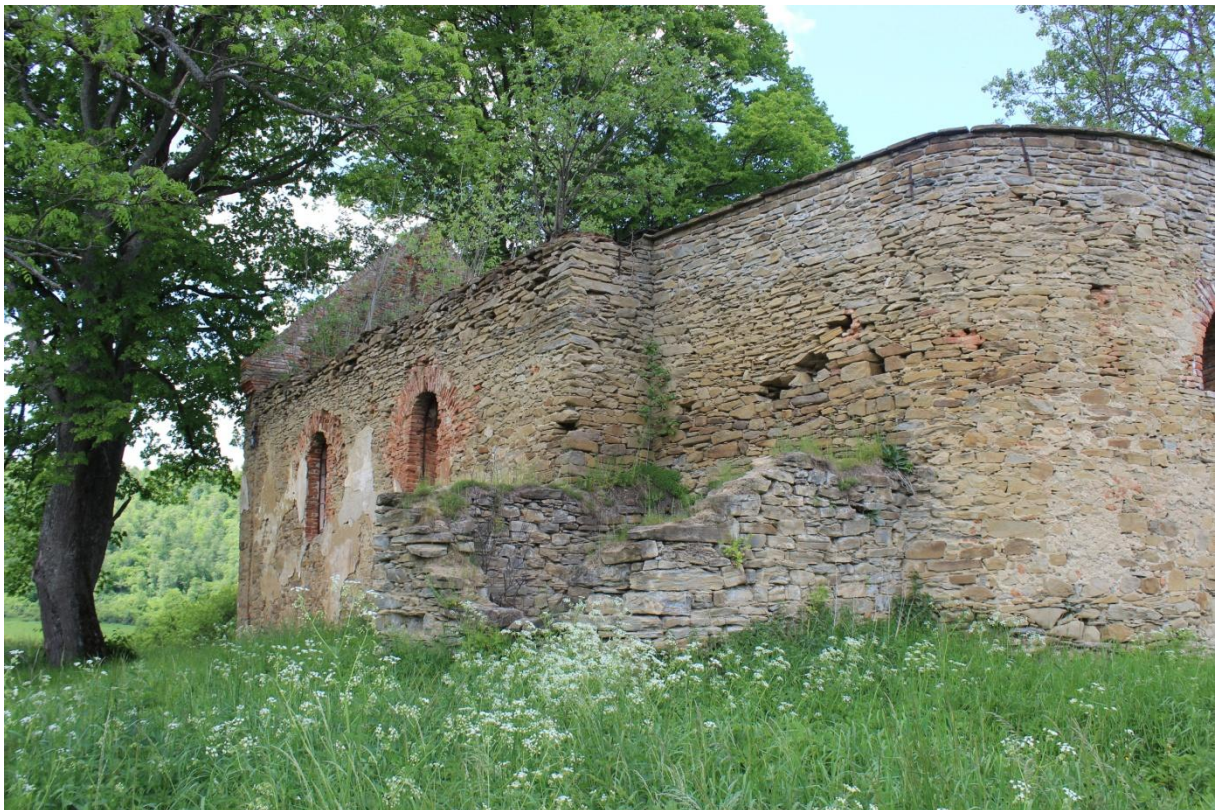
W roku 2011 rozpoczęto pierwszy etap prac konserwatorsko -budowlanych, który objął remont elewację południową, prezbiterium i elewację frontową. Odtworzono zarwane nadproża okienne, przemurowano koronę muru, we frontowej zachodniej elewacji wbudowano żelbetową belkę zakotwioną w ścianach obwodowych. We wnętrzu sprofilowano teren i ułożono perforowaną rurę w otulinie z geowłókniny i żwiru, umożliwiając odpływ wody. Wykonano również sprofilowanie terenu wokół cerkwi. Zdjęcie poniżej pokazuje stan elewacji południowej z okresu pierwszych prac remontowych i stan aktualny z maja 2023 r. Korona muru obwodowego od strony południowej uległa znacznej degradacji.

Elewacja południowa, stan aktualny czerwiec 2023 r.

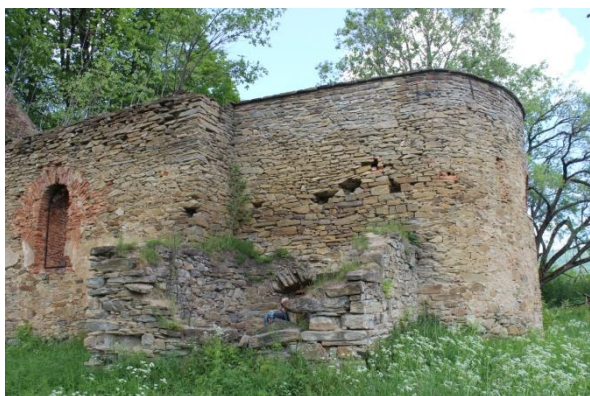
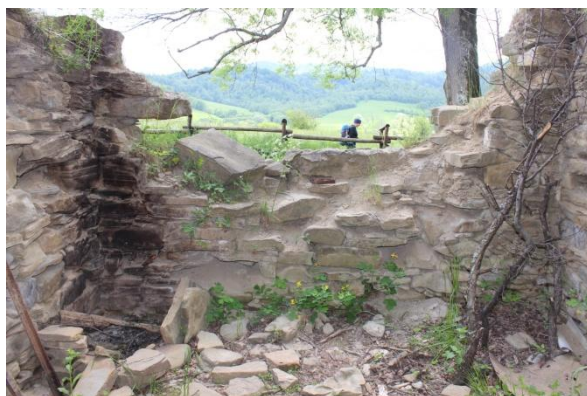
Widok zakrystii od strony południowej: zniszczony mur z wyłomem i ubytkami w ścianie, na koronie muru liczne porosty traw. We wnętrzu zakrystii zsypano z kamieni muru. Ubytki korony muru powstały w wyniku braku zadaszenia i penetracji wód opadowych, które spowodowały wymycie zaprawy i porost trawy. W ścianach obwodowych prezbiterium i nawy widoczne otwory po osadzeniu konstrukcji zadaszenia nad zakrystią. Należy usunąć zsypano z wnętrza zakrystii, oraz usunąć rozluźnione kamienie z korony muru do warstwy stabilnej, a następnie przemurować ścianę do jednakowej wysokości na zaprawie wapiennej. Koronę muru zabezpieczyć warstwę kamieni i cegły klinkierowej układanej ze spadkiem na zewnątrz (aby woda spływała na zewnątrz budowli).

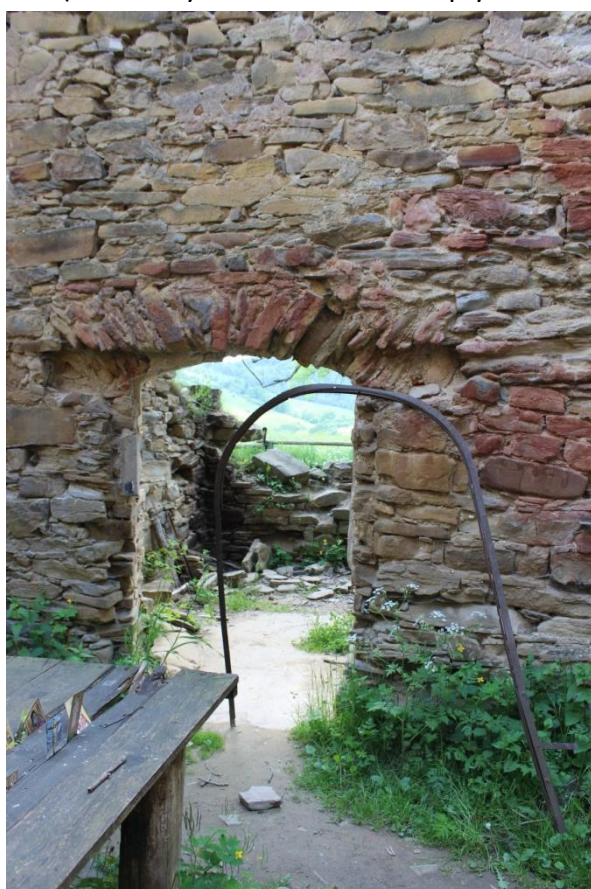
Widok z prezbiterium do wnętrza zakrystii. Ubytki nadproża należy uzupełnić i wzmocnić przemurowując je cegłą i kamieniami. Analogicznie należy postąpić z ubytkami ścian wejścia do zakrystii.

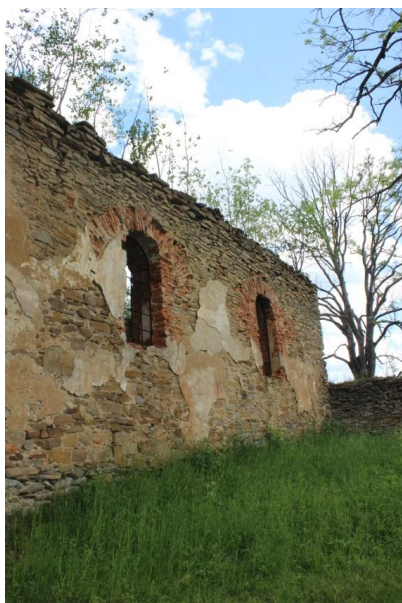
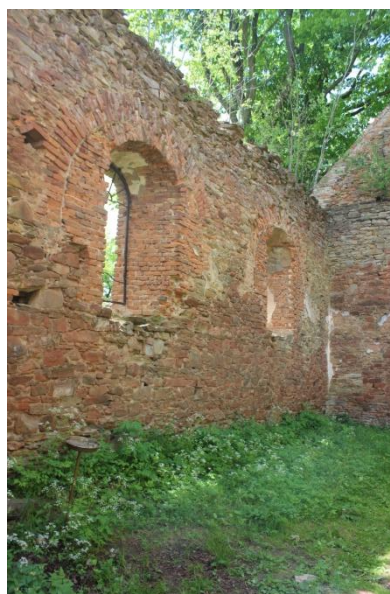
Widok otworów okiennych w nawie głównej z licznymi ubykami wątku ściany obwodowej oraz ze zniszczoną koroną muru. Należy przemurować uzupełniając ubyki ceglane w oknach, usunąć zlasowane cegły i wbudować nowe. Analogicznie należy postąpić z wątkiem muru ścian. Koronę muru należy oczyścić z zieleni rozebrać do warstwy stabilnej i przemurować na zaprawie wapiennej. W koronę muru należy wbudować belkę żelbetową łącząc ją z już zamontowanymi belkami w prezbiterium i tympanonie. Na zwieńczeniu korony muru należy odtworzyć gzyms z kamienia i cegły. Kamienie układać ze spadkiem na zewnątrz, umożliwiając odpływ wód opadowych. Po wykonaniu prac murarskich zabezpieczyć powierzchnię warstwą środkami hydrofobowymi.

sklepieniach okiennych i gładach należy dokonać uzupełnień wzmocnienia wiatku ceglanego okien.

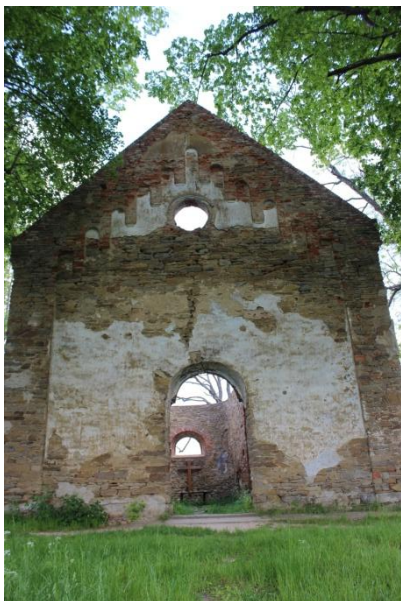
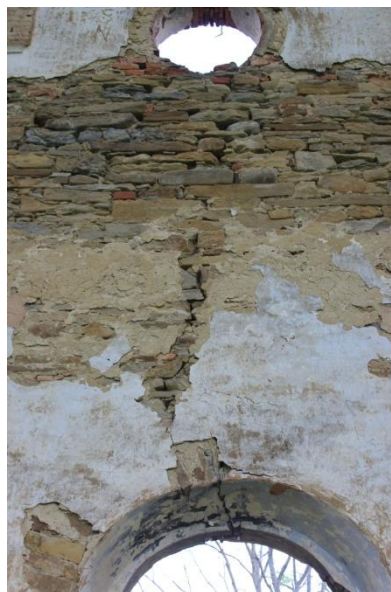
Nad łukiem sklepienia wejścia do cerkwi widoczne pęknięcie ściany, pęknięcie przebiega przez całą szerokość muru. Konieczne jest wstawienie zbrojenia z drutu Ø 12 mm spinającego pęknięcie na całej długości. Odstęp pomiędzy drutami wbudowanymi w szczeliny wiatku muru około 30 cm. Analogicznie należy postąpić od wewnętrznej strony muru.

Pęknięcie ściany nad wejściem do cerkwi. Widok elewacji zewnętrznej i widok od strony wnętrza. Należy wykonać sklamrowanie pęknięcia czterema klamrami od strony wnętrza i zewnętrznej ściany, kotwiąc klamry w murze. Długość klamer około 1,4 m., głębokość kotwienia około 30 cm.

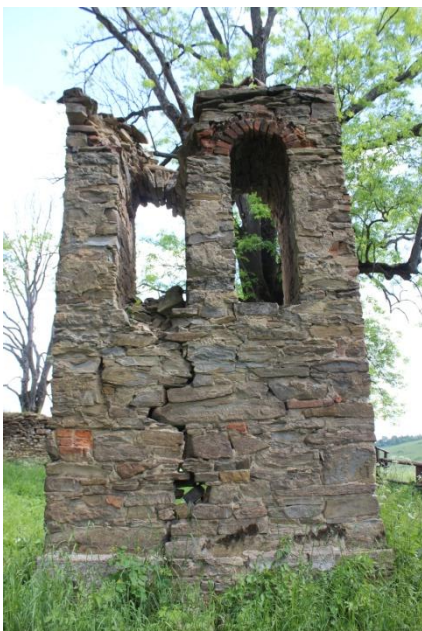
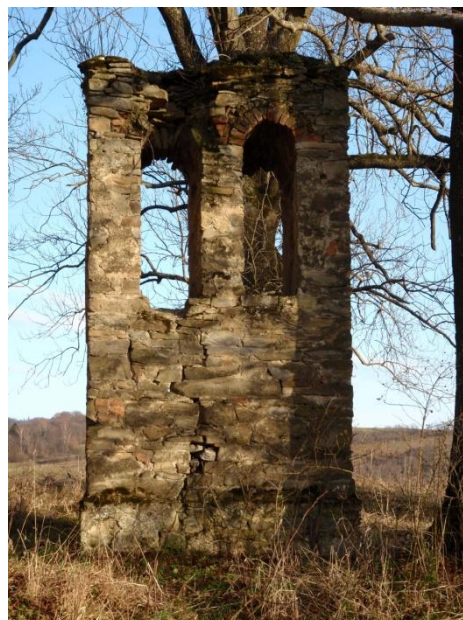
Porównanie stanu zachowania dzwonnicy parawanowej. Strona lewa stan aktualny - czerwiec 2023 r., strona prawa stan zachowania- listopad 2011 r., elewacje zachodnie.

W efekcie upadku rosnącego drzewa obok dzwonnicy, została uszkodzona górna część nadproży arkad budowli, oraz naruszona statyka posadowienia dzwonnicy. Na sklepieniach górnych otworów w obrębie parawanowej dzwonnicy widoczne są ubytki wątku kamiennego i rozluźnienie wiązań sklepienia ceglanego. Górna warstwa przemurowania kamiennego z uwagi na utratę dachu penetrowana jest przez wody opadowe a zaprawa wapienno piaskowa została wypłukana i przemrożona, co skutkuje pojawieniem się spękań i wypadaniem kamieni. Na zwieńczeniu dzwonnicy wyrosła trawa. W strefie przyziemia została zatarta granica cokołu i gleby, nie jest widoczne sprofilowanie terenu. Wody opadowe wnikają bezpośrednio w posadowienie dzwonnicy co powoduje dodatkowe osłabienie stabilności budowli. Należy sprofilować teren wokół dzwonnicy, odstąpić cokół i ustabilizować posadowienie. Należy spionizować ściany dzwonnicy, uzupełnić wypadające kamienie w wątku muru, a w szczególności przemurować sklepienia w arkadach i niszy, powtarzając formę arkad. Należy wykorzystać materiał oryginalnego kamienia w budowanym na zaprawie wapiennej. Górne sklepienia przemurować, używając cegły klinkierowej na zaprawie wapiennej. Nad górnymi arkadami wierzchnią warstwę daszku wykonać z większych płaskich kamieni profilując spadek w kierunku zachodnim umożliwiając spływ wody. Wierzchnia warstwę zabezpieczyć hydrofobowo. Teren wokół dzwonnicy sprofilować umożliwiając odpływ wody kierunku spadku posadowienia. Po odstąpieniu posadowienia budowli wykorytować profil otoczenia dzwonnicy w odległości 1,2 m i zasypać żwirem na głębokości 20 cm, o frakcji 3 cm.

Wolno stojąca dzwonnica parawanowa uszkodzonej w wyniku upadku drzewa. Konieczne jest spionowanie budowli, oraz przemurowanie zarwanych sklepień arkad dzwonnicy, odtwarzając wiatk kamienny ścian jak i łukowych nadproży arkad. Należy częściowo rozebrać wiatk muru i powtórnie przemurować na zaprawie piaskowo-wapiennej. Należy stosować bardzo wąską spoinę wgłębną, możliwie stykowy układ kamieni, nawiązując do pierwotnego układu.
