OCENA TECHNICZNA
dotycząca
PRZEBUDOWY I ZABEZPIECZENIA RUIN CERKWI W KRYWE
DZIAŁKA NR EWID. 23
GMINA LUTOWISKA, POWIAT USTRZYKI DOLNE, WOJ. PODKARPACKIE.

INWESTOR
GMINA LUTOWISKA, 38-713 LUTOWISKA NR 14.

Krosno; sierpień 2023

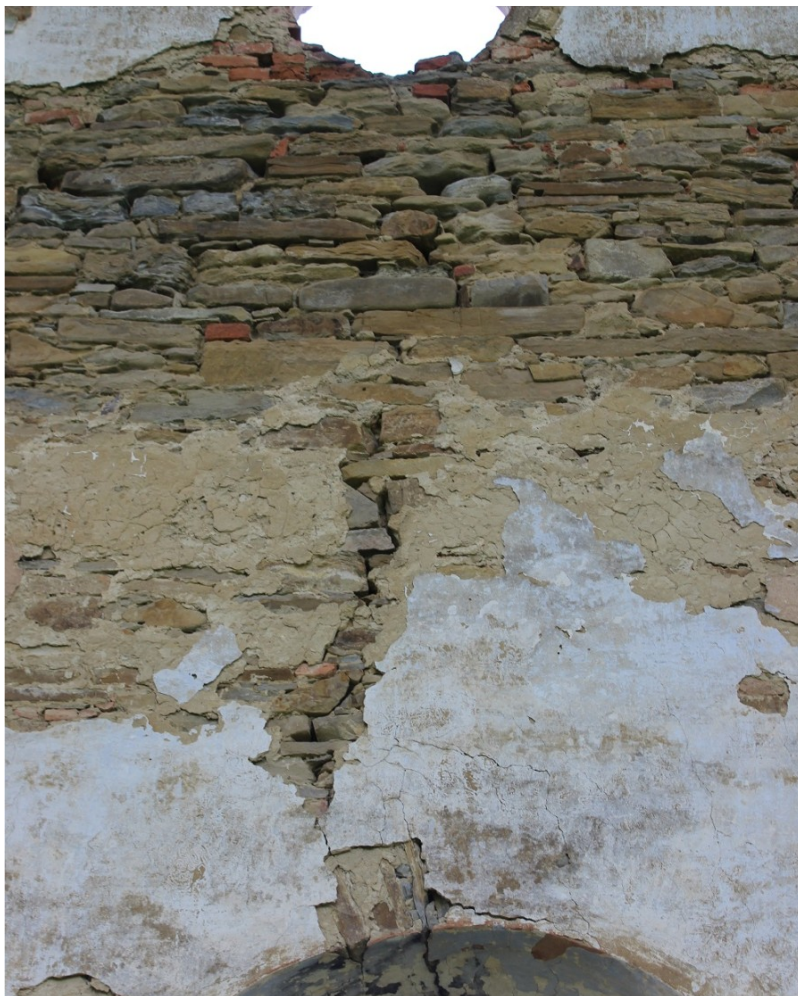
Pęknięcie ściany nad wejściem od strony zachodniej

4. Miejsca pęknięć i rozwarstwień wzmocnić stosując kotwy spiralne o średnicy 10 mm w rozstawie co 20 cm
5. Wolnostojąca dzwonnica parawanowa jest uszkodzona w wyniku upadku drzewa. Konieczne jest spionowanie budowli, oraz przemurowanie zarwanych sklepień arkad dzwonnicy, odtwarzając wątek kamienny ścian jak i łukowych nadproży arkad. Należy częściowo rozebrać wątek muru i powtórnie przemurować na zaprawie piaskowo-wapiennej.

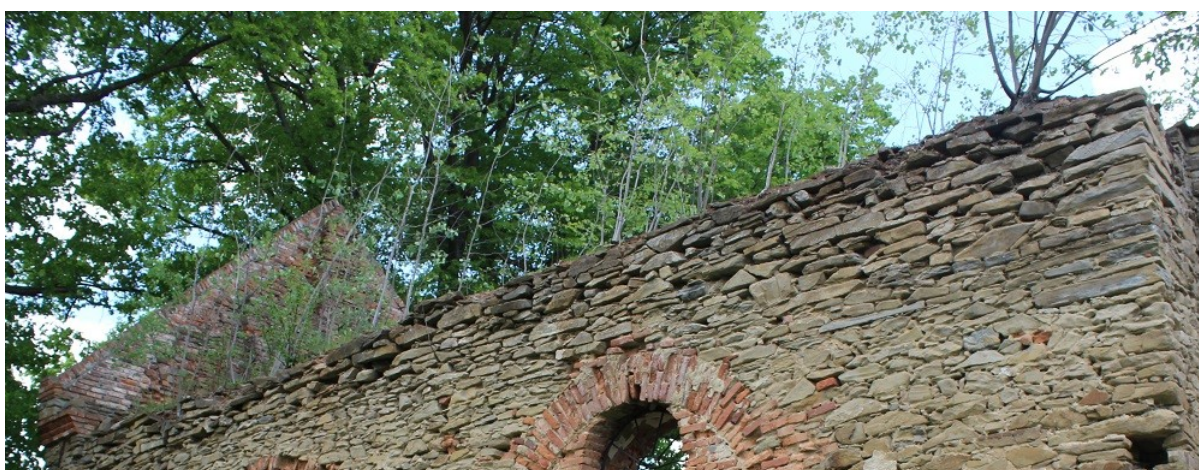
Widok górnej część muru południowego ze zniszczonymi spoinami oraz roślinnością

3. Mury cerkwi od strony południowej wraz z zakrystią są w złym stanie technicznym, konieczne są niezwłoczne prace zabezpieczające. Należy zlikwidować roślinność, rozebrać mur do warstwy stabilnej i wykonać powtórne przemurowanie kamieniami układanymi na zaprawie piaskowo-wapiennej, z dodatkowym wzmocnieniem wieńcem żelbetowym. Ostatnią warstwę kamieni należy sprofilować układając spadek na zewnątrz, umożliwiając odpływ wód opadowych. Górną warstwę zabezpieczyć środkami hydrofobowymi. Ubytki nadproża należy uzupełnić i wzmocnić przemurowując je cegłą i kamieniami. Nie podjęcie bądź odwlekanie w czasie remontu zagraża szybką degradacją substancji zabytkowej.

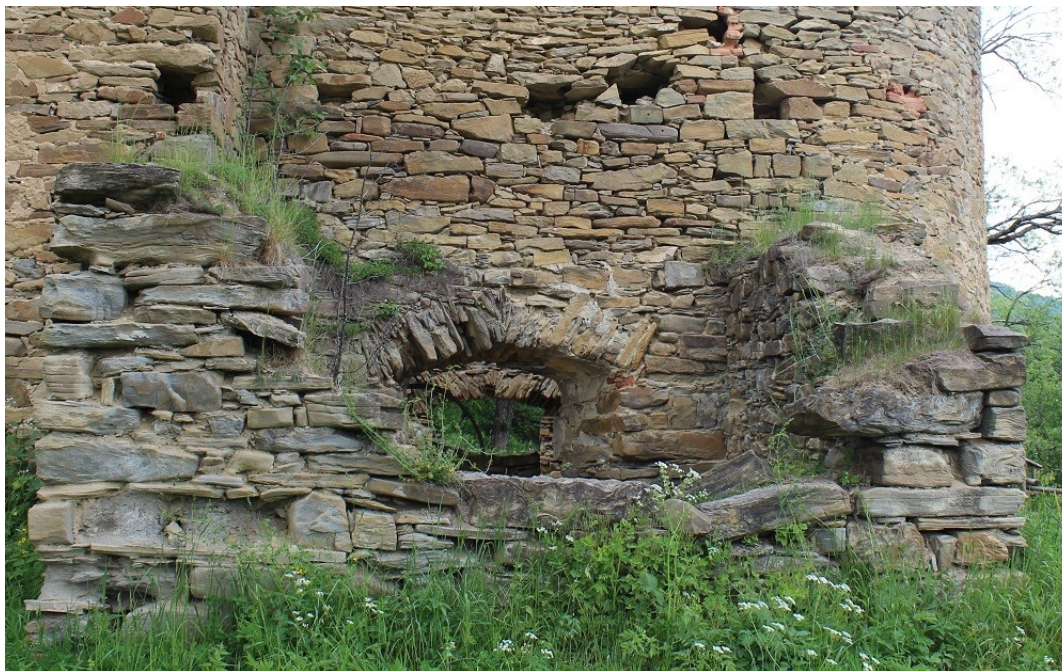
Widok zakrystii od strony południowej: zniszczony mur z wylomem i ubytkami w ścianie, na koronie muru liczne porosty traw.

2. W posadzce zakrystii należy wyprofilować teren oraz wykonać odwodnienie rurą drenarską PCV obudowaną geowłókniną i obsypaną żwirem. Rurę połączyć z odwodnieniem już zamontowanym w prezbiterium i nawie świątyni.

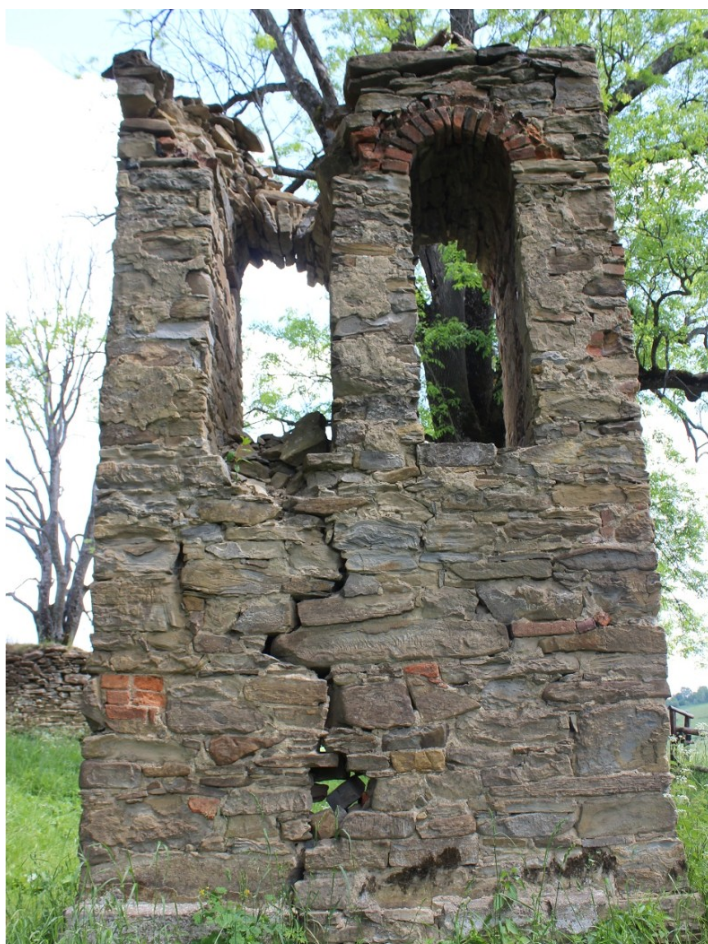
Popękana i uszkodzona dzwonnica parawanowa
