PROGRAM PRAC KONSERWATORSKICH

XIX wiecznej elewacji budynku publicznej szkoły podstawowej imienia
ks. Piotra Skargi usytuowanego w Grójcu przy ulicy Armii Krajowej 34
w zakresie: powierzchni tynkowanych i detali sztukatorskich

Grójec, luty 2021

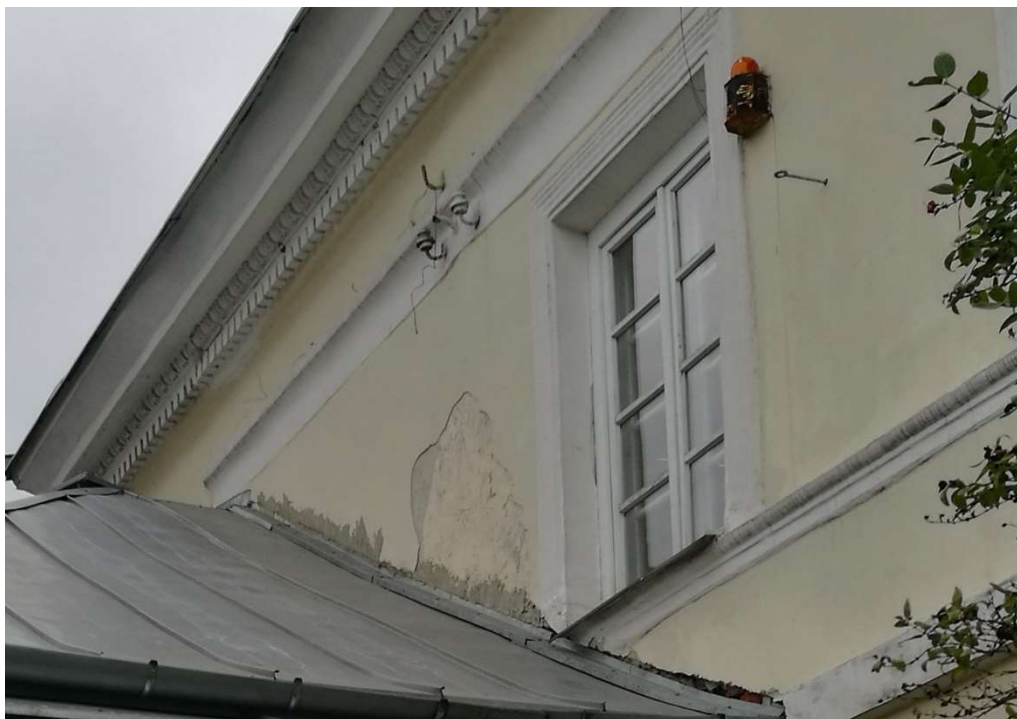
Fot. nr 3

Zniszczenia powierzchni tynkowanych to głównie miejscowe odspojenia cienkowarstwowej szlichty cementowej, spękania oraz uszkodzenia powstałe w procesach krystalizacji soli budowlanych. Największe powierzchniowe odspojenie szlichty zaobserwowano na elewacji zachodniej bezpośrednio nad dachem przyległej oficyny (fot nr 3). Sądząc po odznaczających się wtórnych uzupełnieniach można stwierdzić, że odspojenie tynku nastąpiło w wyniku zawilgocenia spowodowanego wadliwym montażem obróbki blacharskiej. Charakterystyczne odspojenia w mniejszym zakresie zaobserwowano także na elewacji wschodniej.

XIX wieczny budynek publicznej szkoły podstawowej im. ks. Piotra Skargi w Grójcu.
Widok miejscowego odspojenia tynku na elewacji zachodniej.

W przypadku powierzchni tynkowanych proponowane rozwiązania technologiczne, w pierwszej kolejności, powinny uwzględnić usunięcie wtórnych nawarstwień w postaci zapraw cementowych, warstw malarskich oraz skucie tynków charakteryzujących się destrukcją solną. Usunięcie wtórnych powłok malarskich i odspojonych cienkowarstwowych zapraw należy przeprowadzić metodami mechanicznymi za stosowaniem piaskowania. Na całości strefy cokołowej narażonej na zawilgocenie zaleca się wprowadzić systemowe tynki renowacyjne zgodne z WTA. Pozostałe uzupełnienia należy wykonać zaprawami konserwatorskimi przeznaczonymi do obiektów zabytkowych. Mając świadomość specyfiki zniszczeń zapraw tynkarskich rekomenduje się wykonanie na całości ich powierzchni cienkowarstwowej warstwy scalającej, która uporządkuje estetykę wprowadzonych uzupełnień.

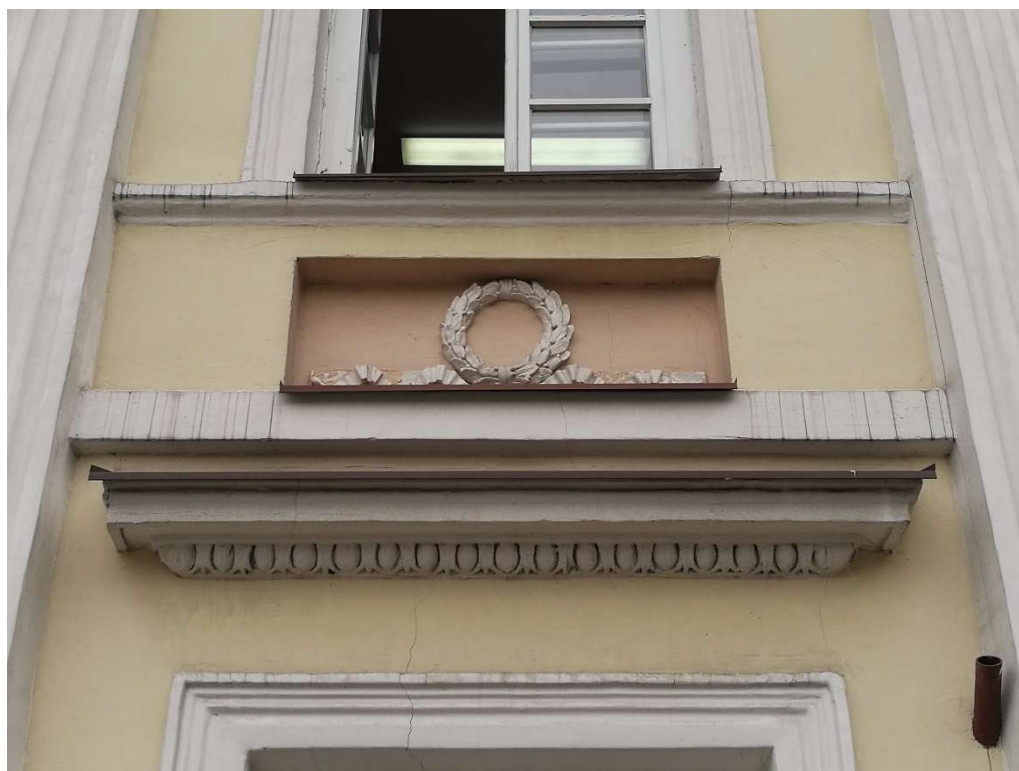
Fot. nr 4

Kolejną grupą zniszczeń to spękania warstw tynkarskich które w największym stopniu występują na elewacji frontowej ponad otworami okiennymi (fot. nr 4). Ze względu na ich stosunkowo uporządkowany, pionowy charakter można stwierdzić, że ich powstanie należy wiązać z czynnikami mechanicznymi, budynku usytuowanego w strefie o wzmożonym ruchu kołowym.

XIX wieczny budynek publicznej szkoły podstawowej im. ks. Piotra Skargi w Grójcu.
Widok spękań w obrębie otworów okiennych na elewacji frontowej.

7. Wypełnienie pęknięć i rys konstrukcyjnych z zastosowaniem zaprawy iniekcyjnej składająca się z bardzo drobno-ziarnistego, hydraulicznego spoiwa oraz płynnych dodatków. Działania należy przeprowadzić zgodnie z wytycznymi technologicznymi danego producenta

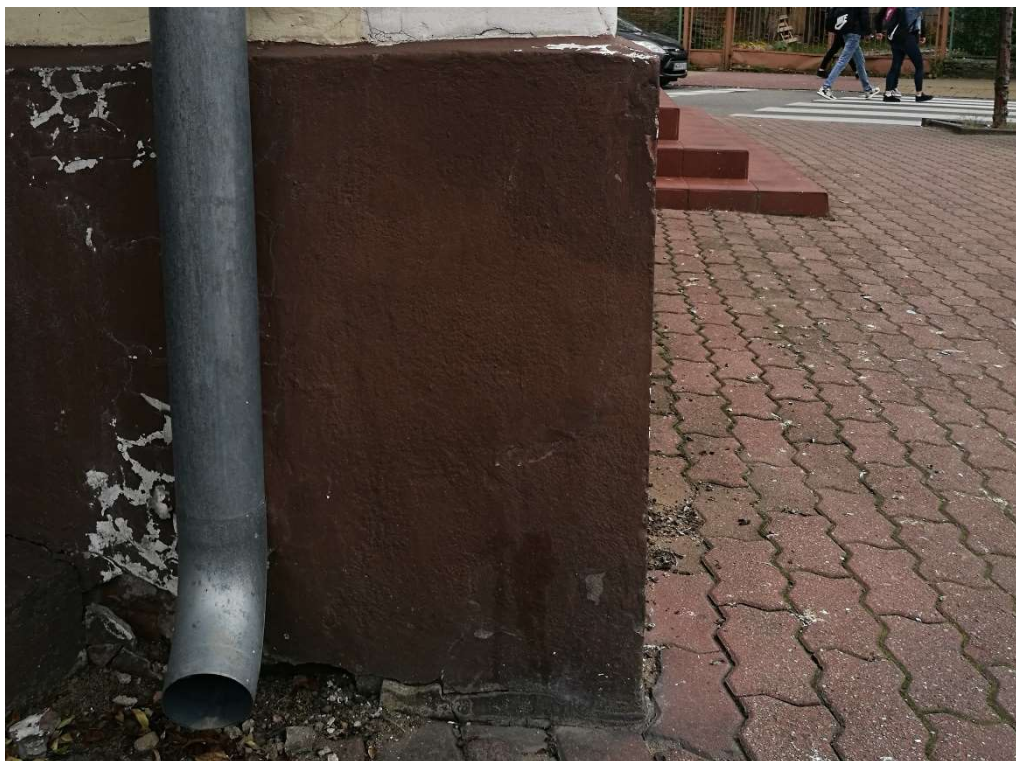
Fot. nr 5

Charakterystyczne zmiany spowodowane mechanizmem krystalizacji soli budowlanych zaobserwowano w obrębie rur spustowych (fot. nr 5). Przyczyną powyższych zniszczeń jest złe odprowadzenie wód opadowych które poprzez nieszczelność niespoinowanej kostki brukowej wnikają w cokołową strukturę muru. Sole budowlane mając cykliczny dostęp do wilgoci migrując w oryginalny materiał konstrukcyjny tworzą hydraty, które w procesach krystalizacyjnych odspajają wtórne tynki cementowo-wapienne oraz niedyfuzyjne warstwy malarskie.

XIX wieczny budynek publicznej szkoły podstawowej im. ks. Piotra Skargi w Grójcu. Widok miejscowego uszkodzenia strefy cokołowej powstałego w procesach krystalizacji soli budowlanych.

8. Wykonanie systemowych tynków renowacyjnych zgodnych z WTA w miejscach charakteryzujących się degradacją solną z uwzględnieniem warstwy gruntującej środkiem o działaniu wzmacniającym podłoże. Tynki należy aplikować zgodnie z wytycznymi technologicznymi danego producenta.

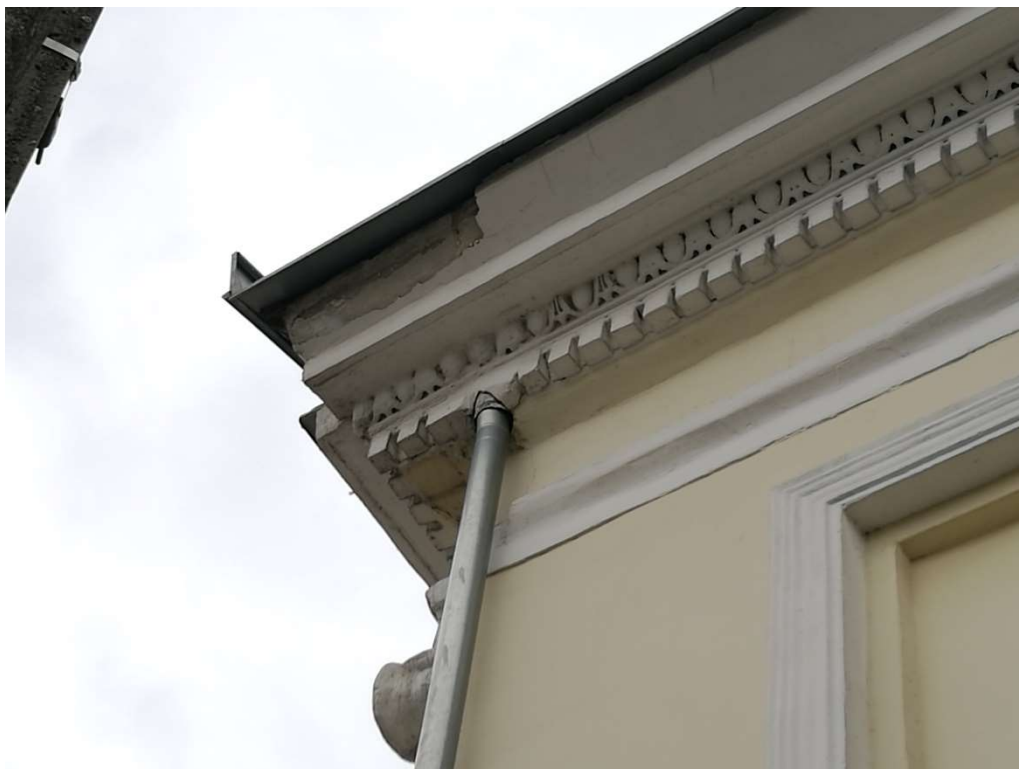
Fot. nr 6

Zniszczenia wystroju sztukatorskiego przedmiotowego budynku mają podobny charakter co powierzchnie tynkowane. Jednak w tym przypadku największe znaczenie mają błędy technologiczne które popełniono podczas ostatniej renowacji zabytku. Niewłaściwe zastosowane materiały przyczyniły się do miejscowego odspojenia wierzchniej warstwy gzymsu górnego (fot. nr 6), który ze względu na dawne nieszczelności połączenia dachowej uległ destrukcji solnej. Ponadto wykonanie szczelnej szlichty cementowej na osłabionych zaprawach wapiennych spowodowało fragmentaryczne jej odspojenia w skutek braku dyfuzji pomiędzy materiałem oryginalnym i wtórnie wprowadzonym. Woda opadowa początkowo wnikała w mikrospeknięcia w procesach jej krystalizacji podczas ujemnych temperatur mechanicznie uszkadzała poszczególne strefy detali sztukatorskich (fot. nr 7). Podobnie jak w przypadku powierzchni tynkowanych na elewacji stwierdzono spęknięcia o charakterze konstrukcyjnym (fot. nr 8). Największy ich zakres występuje na elewacji frontowej. Stwierdzono także nieczytelność detalu rzeźbiarskiego w postaci kimationu jońskiego a także jego niewłaściwe rekonstrukcje (fot. nr 6). Podczas ostatnich działań renowacyjnych powyższy element został pomalowany bez uprzedniego odczyszczenia z wtórnych nawarstwień.

XIX wieczny budynek publicznej szkoły podstawowej im. ks. Piotra Skargi w Grójcu. Widok ubytku narożnej części gzymsu górnego oraz niewłaściwych wtórnych uzupełnień kimationu jońskiego.

5. W przypadku aplikacji gipsowych (kimation joński) ubytki należy uzupełnić gipsem sztukatorskim.
6. Zabezpieczenie środkiem gruntującym wystroju sztukatorskiego z zastosowaniem impregnatu gruntującego wzmacniającego podłoże.

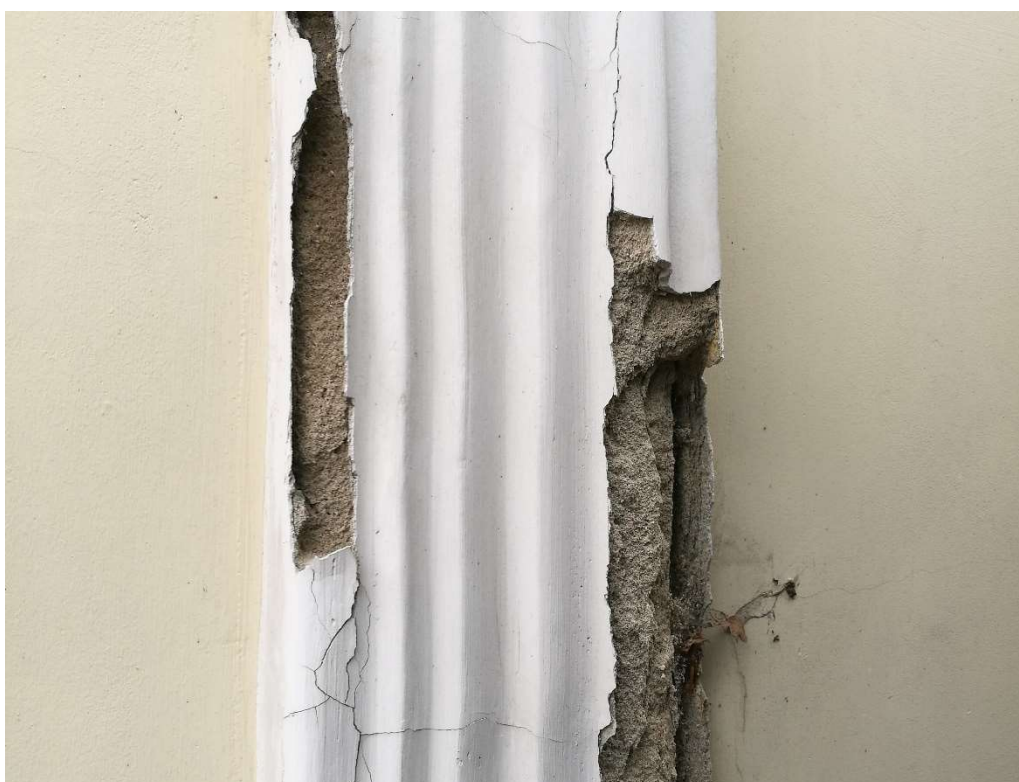
Fot. nr 7

XIX wieczny budynek publicznej szkoły podstawowej im. ks. Piotra Skargi w Grójcu. Widok uszkodzeń spowodowany błędami technologicznymi podczas ostatnich działań renowacyjnych.

Wystroj sztukatorski elewacji, należy oczyścić z wtórnych nawarstwień metodą mikroskopowania lub skalpeli w miejscach o utrudnionej dostępności. Partie charakteryzujące się osłabionym materiałem wymagają przed oczyszczeniem wzmocnienia strukturalnego specjalistycznym hydrofilnym preparatem krzemoorganicznym metodą iniekcji. Usunięcia wymagają także strefy charakteryzujące się destrukcją solną. Do uzupełniania ubytków zaleca się zastosowanie specjalistycznych zapraw sztukatorskich przeznaczonych do obiektów zabytkowych. Wszelkie wielkoobszarowe rekonstrukcje powinno się wykonać zgodnie z technologią oryginalną.

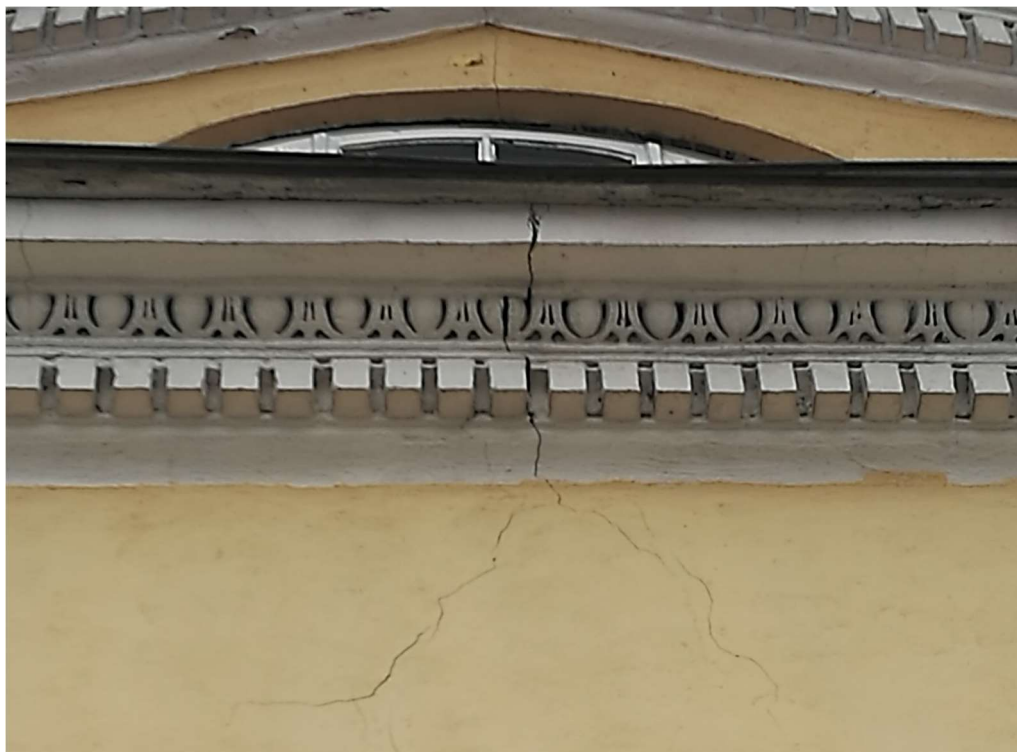
Fot. nr 8

XIX wieczny budynek publicznej szkoły podstawowej im. ks. Piotra Skargi w Grójcu.
Widok spękań dekoracji sztukatorskiej w części środkowej frontonu.
