**OCENA STANU TECHNICZNEGO OBIEKTU  
DAWNEGO SKŁADU WĘGLA  
WOJEWÓDZKIEGO DOMU KULTURY W RZESZOWIE**

**Wojewódzki Dom Kultury w Rzeszowie**  
ul. Stefana Okrzei 7, 35-002 Rzeszów

**Listopad 2023r.**

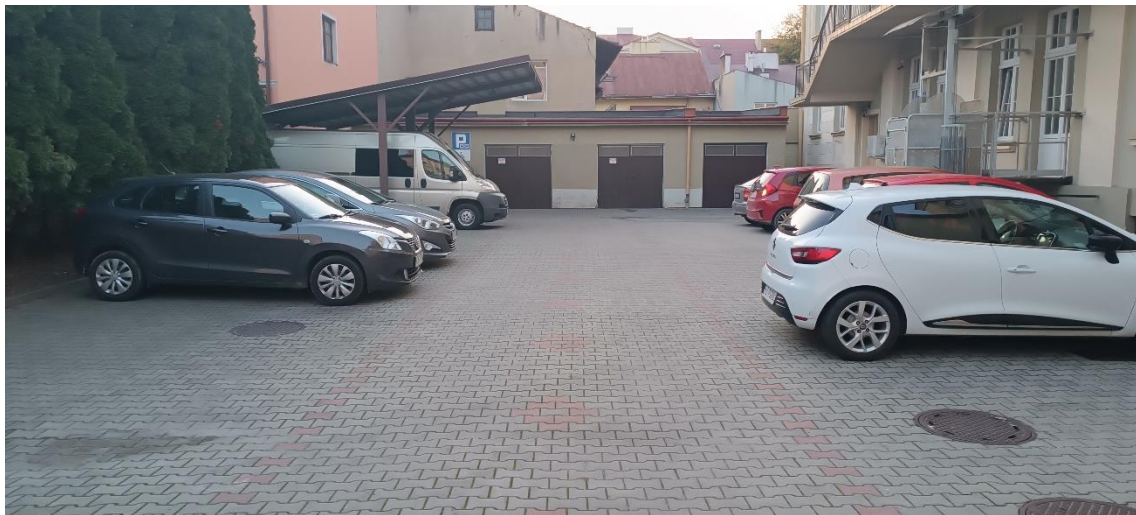
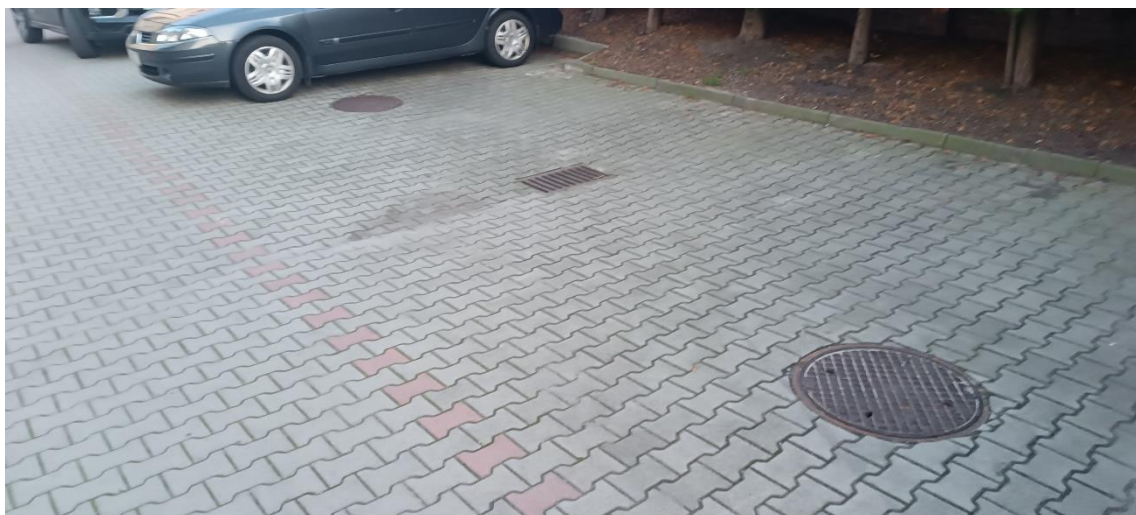
Plac parkingowy zlokalizowany jest bezpośrednio nad płytą stropową bunkra. Parking wykończony jest kostką betonową gr.8cm. Miejsce występowania podziemnej części żelbetowej zaznacza się na placu poprzez delikatne wyniesienie do góry tej części oraz odcina widoczne nierówności wykończenia parkingu występujące poza obrysem budynku.

Podczas wizji lokalnej nie stwierdzono miejsc powodujących zaleganie się wody opadowej nad częścią bunkra.

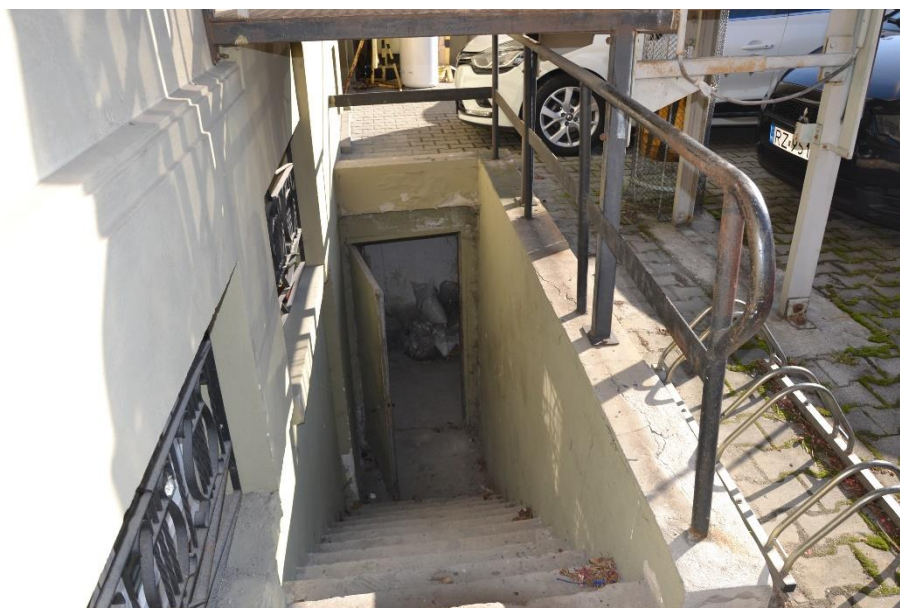
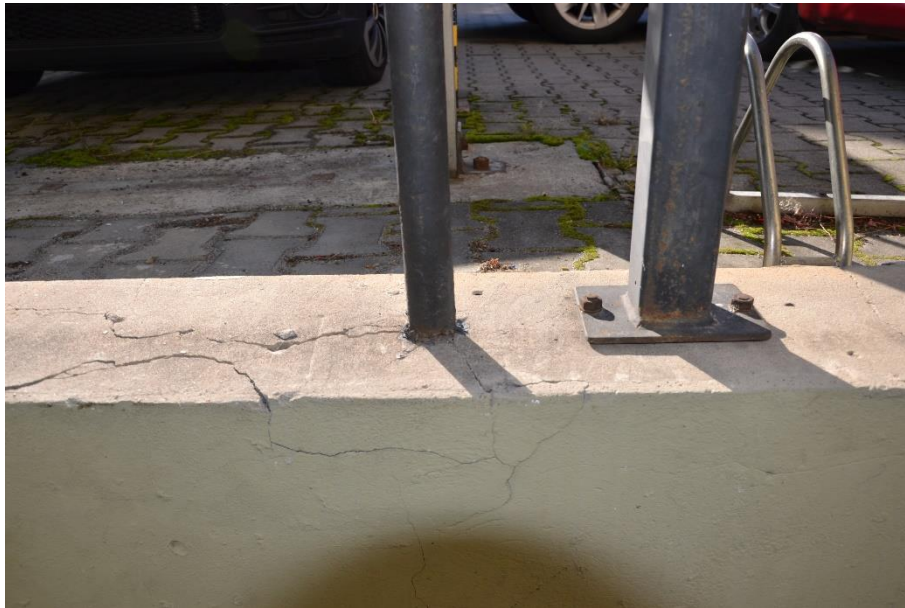
Stan techniczny elementu ocenia się na zadowalający. W podwalinie do której zamocowana jest barierka widać głębokie zarysowania.

Docelowo zaleca się wykonanie usunięcia zwietrzałej i popękanej części betonowej murku podwalinowego i wykonanie prac naprawczych zaprawą naprawczą do betonu w postaci uzupełnienia oraz wyrównania naprawianego elementu. Na etapie wykonywanych prac należy oczyścić i zabezpieczyć antykorozyjnie istniejącą barierkę.

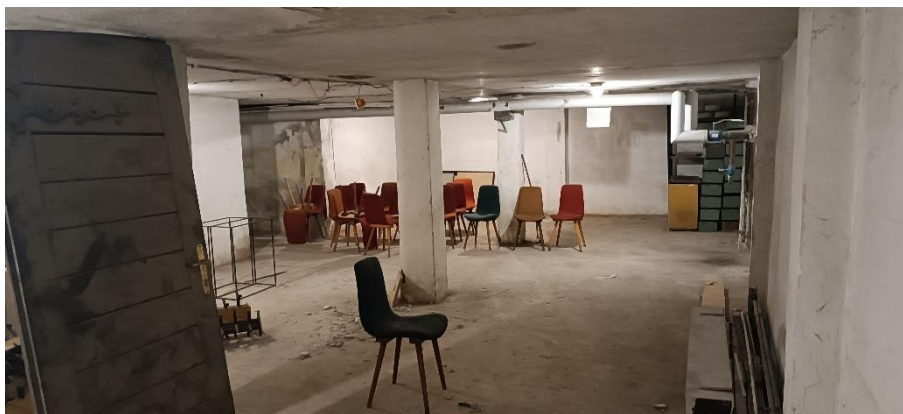
Ściany obiektu konstrukcji żelbetowej zbrojone. Podczas wizji lokalnej nie stwierdzono bezpośrednich przecieków i zawilgocenia ścian. Podczas wizji lokalnej oceniono ogólny stan techniczny ścian na dostateczny.

W obiekcie występują lokalnie miejsca z o dużym strukturalnym uszkodzeniu warstwy otuliny z widocznymi śladami dużej korozji zbrojenia głównego. Zniszczenia zlokalizowane są głównie na pilastrach żelbetowych oraz narożach ścian.

Zniszczenia powstały na skutek zarysowania się fragmentów okładziny ściany oraz odspojenia się otuliny od zbrojenia w wyniku czego nastąpiła korozja zbrojenia ściany.

Zalecane jest wykonanie prac naprawczych polegające na

- całkowite usunięcie ze ścian warstwy otuliny wraz z odkuciem luźnej warstwy betonu,
- oczyszczenie i zabezpieczenie antykorozyjne odsłoniętego zbrojenia. Dla mocno skorodowanego zbrojenia należy wykonać lokalne wycięcia skorodowanych prętów i wstawienie nowego zbrojenia. Wstawione pręty należy zespolić z konstrukcją istniejącą
- wykonanie na ścianach i pilastrach warstwy naprawczej

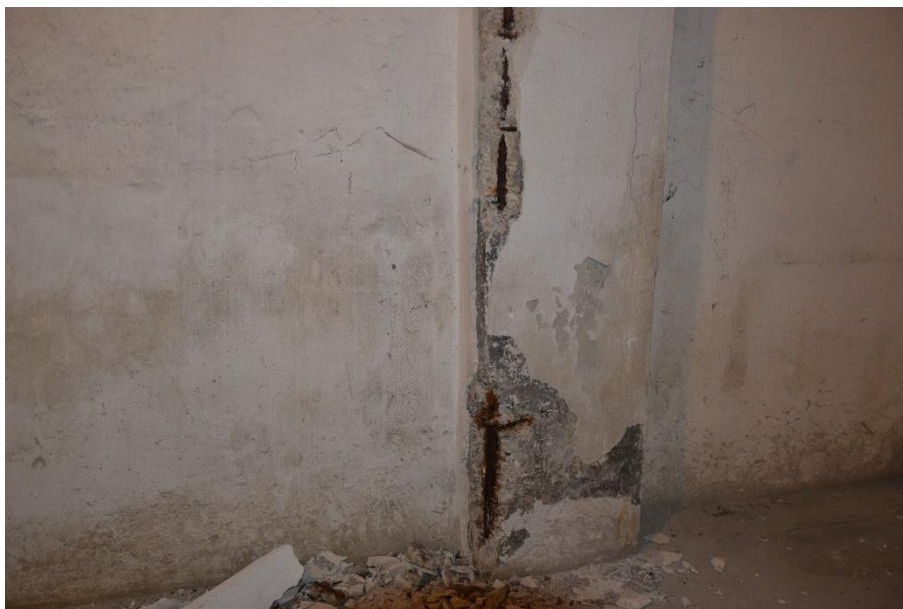
Widoczne ślady głębokiego odspojenia otuliny na pilastrze żelbetowym

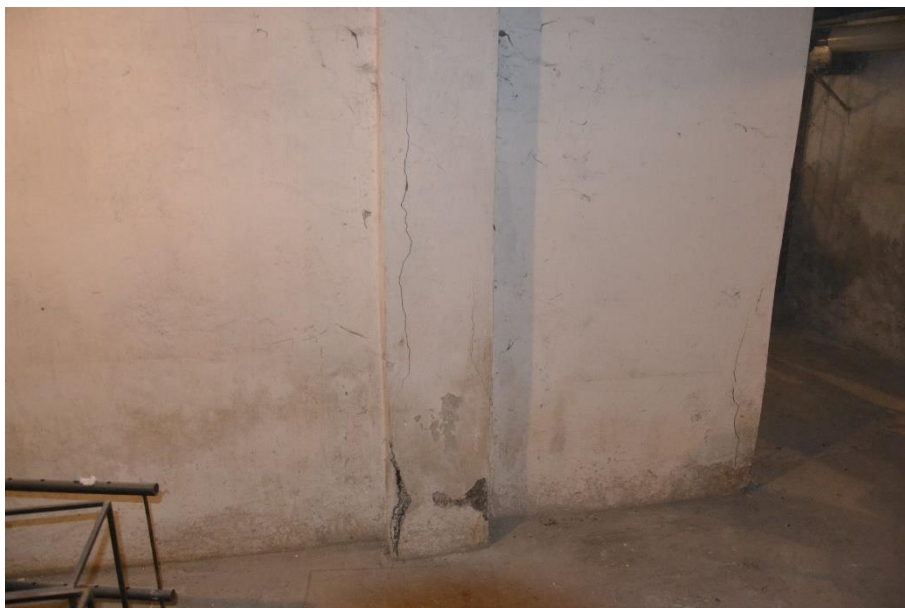
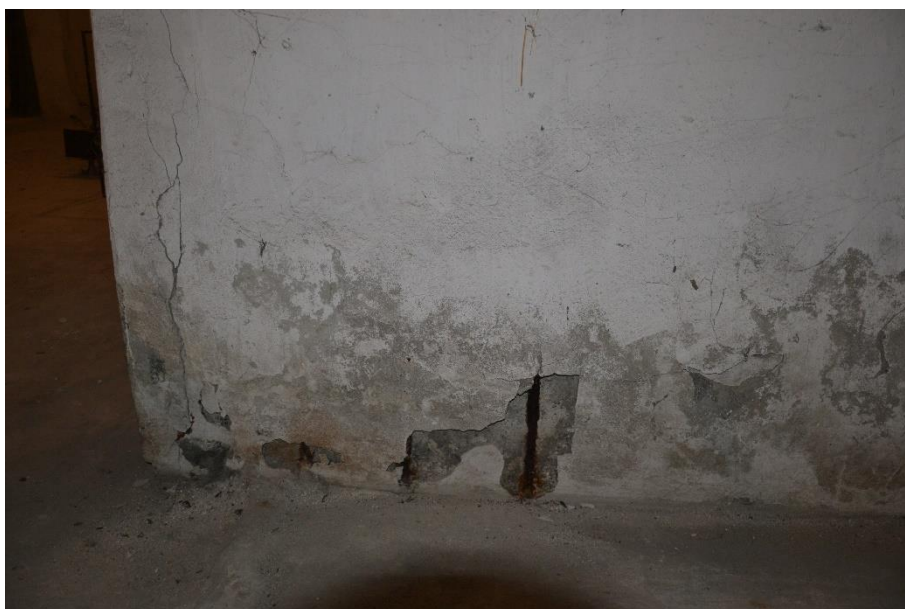
Rysy pionowe i pęknięcia w okładzinie ściany. W tych miejscach zarysowanej ściany można się spodziewać ognisk korozji zbrojenia głównego ścian.

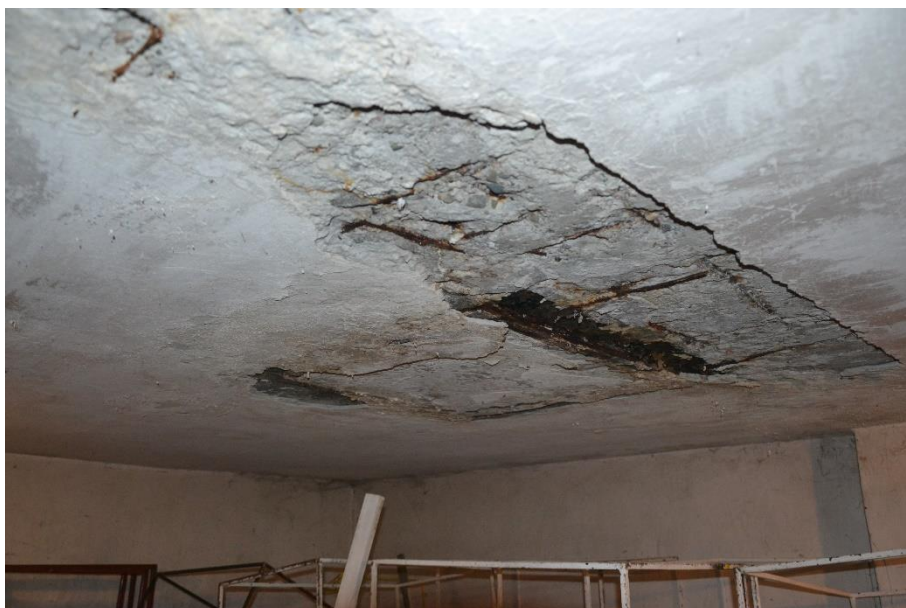
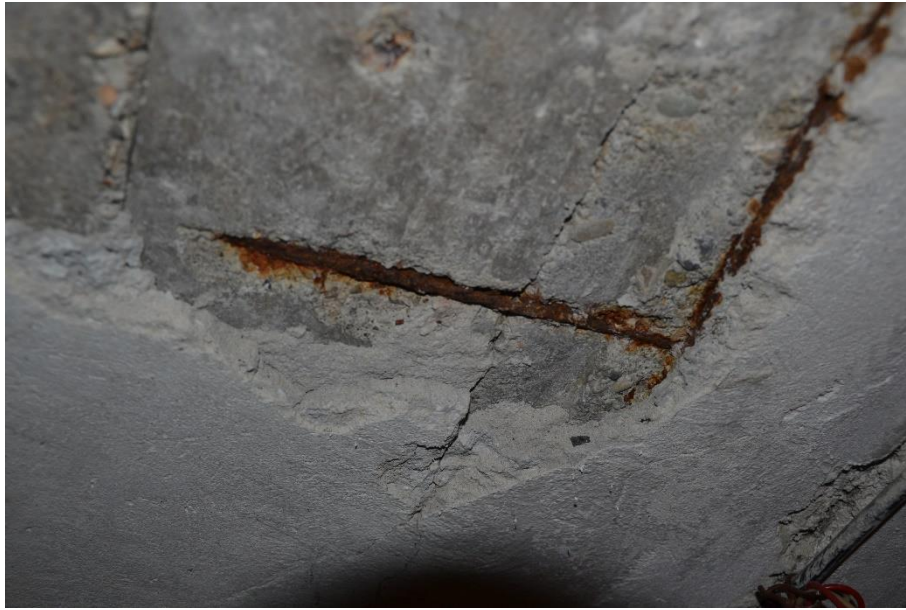
Stropy obiektu konstrukcji żelbetowej zbrojone. Schemat stropów w układzie ciągłej płyty monolitycznej bezpośrednio opartej na ścianach zewnętrznych bunkra oraz pośrednio na słupach żelbetowych wewnętrznych. Podczas wizji lokalnej nie stwierdzono bezpośrednich przecieków i zawilgocenia ścian. Stan techniczny stropu oceniono na zły.

W elemencie występują miejsca z bardzo dużym strukturalnym uszkodzeniem warstwy otuliny z widocznymi śladami skorodowania i przerwania prętów nośnych zbrojenia dolnego.

Zalecane jest wykonanie prac naprawczych polegające na:

- całkowite usunięcie ze stropów warstwy otuliny wraz z odkuciem luźnej warstwy betonu,
- oczyszczenie i zabezpieczenie antykorozyjne odsłoniętego zbrojenia
- Podwieszenie do płyty nowej siatki zbrojenia głównego
- wykonanie na stropach nośnej warstwy naprawczej
- Na czas wykonywanego wzmocnienia stropu należy stropodach maksymalnie odciążyć zamykając ruch pojazdów w tej części. Zaleca się dodatkowo wykonanie częściowego zabezpieczenia stemplami.

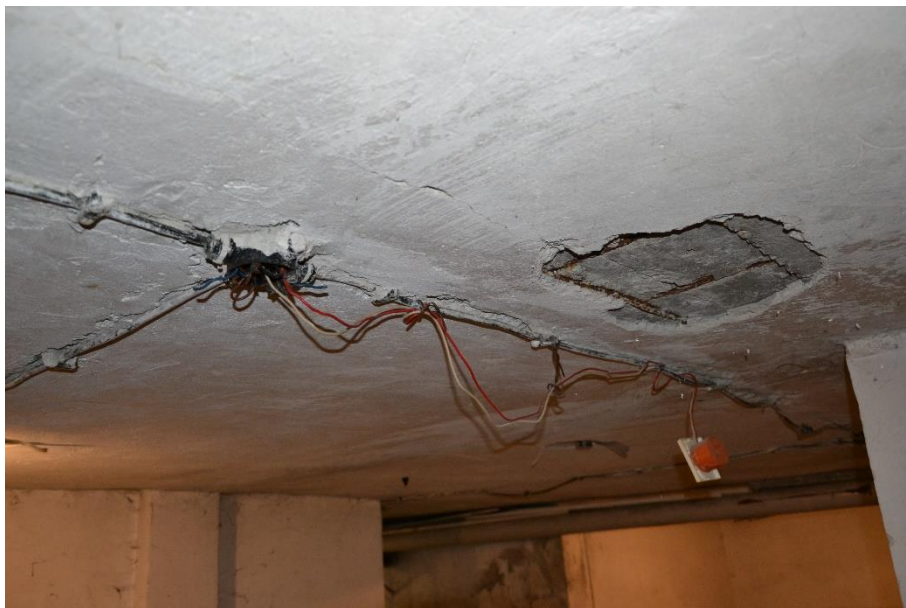
W paśmie słupowym widoczne jest również pęknięcie podłużne stropu. Przebieg pęknięcia może świadczyć, że powstało w miejscu przerwy roboczej wykonanej w trakcie wylewania stropu. Dodatkowo na podstawie wykonanych badań na odrywanie betonu stwierdzono rozbieżności w wytrzymałości betonu. W jednej z badanych części stwierdzono 2,7MPa a z kolei z drugiej strony 1,5MPa.

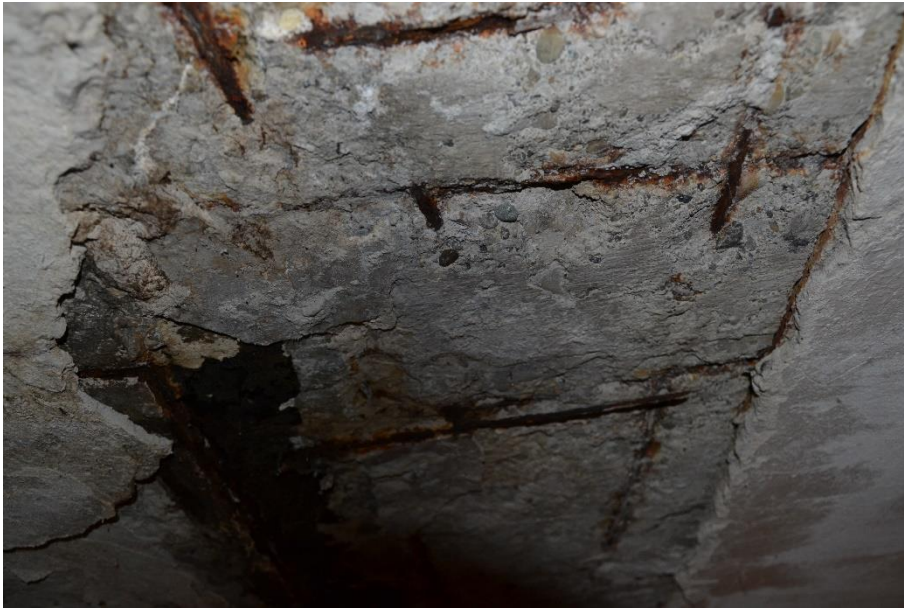
Najbardziej skorodowane i uszkodzona część stropu zlokalizowana jest w okolicach zasklepionych włazów rewizyjnych zsypu na węgiel. W trakcie wykonywanych prac naprawczych miejsca włazów należy w całości odczyścić i usunąć elementy zabetonowanych okuć otworów.

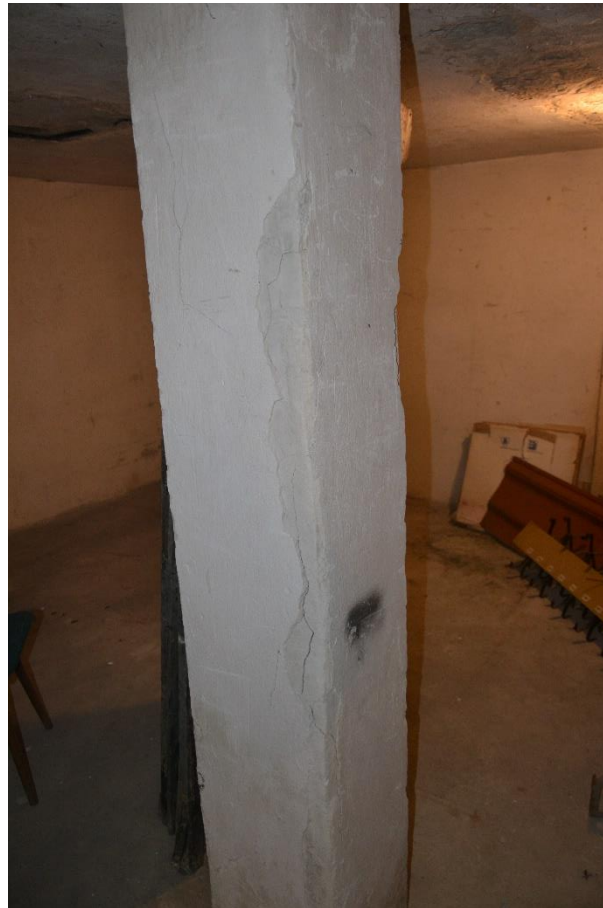
Elementy wykonano jako wolnostojące utwierdzone w stropach słupy żelbetowe. Podczas wizji lokalnej stan techniczny elementu z uwagi na miejsce usytuowania elementów oraz, że jest to element główny konstrukcji oceniono na bardzo zły. Element przenosi bezpośrednio obciążenia od stropu i jego awaria spowoduje natychmiastowe zerwanie się zbrojenia stropu i zawalenie konstrukcji.

Podczas wizji lokalnej widoczne były głębokie zarysowania otuliny zbrojeni. Powstałe pęknięcia pionowe mogły powstać na skutek nadmiernych obciążeń pionowych i powstałym odkształceniom plastycznym zbrojenia. Takie odkształcenia mogą oznaczać trwałe zmiany kształtu i struktury materiału. Proces zniszczenia takiego przeciążonego elementu odbywa się w sposób nagły i niekontrolowany.

Zalecane jest wykonanie prac naprawczych polegające na:

- całkowite usunięcie luźnej otuliny wraz z odkuciem luźnej warstwy betonu,
- oczyszczenie i zabezpieczenie antykorozyjne odsłoniętego zbrojenia
- wykonanie wzmocnienia słupa elementami stalowymi np. poprzez obstawienie go przygotowanymi na warsztacie kątownikami stalowymi z przewiązką oraz blachami podstawy
- wykonanie nośnej betonowej warstwy naprawczej
- Na czas wykonywanego wzmocnienia słupów należy stropodach maksymalnie odciążyć i dodatkowo zabezpieczyć stemplami.

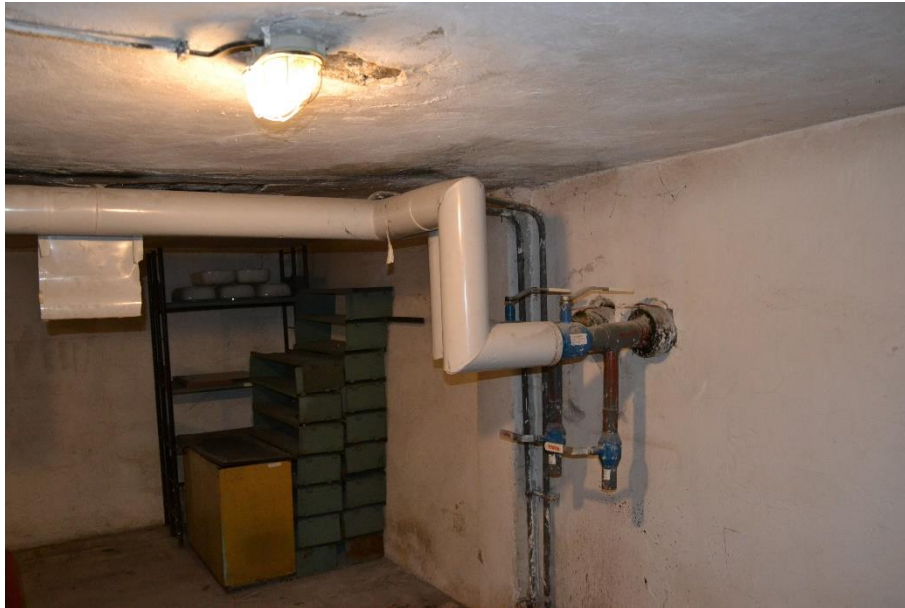
W pomieszczeniu magazynu składu opału przebiega miejska sieć C.O. oraz inne przyłącza. Zainstalowane kanały oraz ich mocowania nie były w zakresie oceny stanu technicznego obiektu. Na czas przeprowadzonych prac naprawczych urządzenia należy odpowiednio zabezpieczyć lub zdemontować.
