DOKUMENTACJA KONSERWATORSKICH BADAŃ SONDAŻOWYCH
KOLORYSTYKI ELEWACJI :

BUDYNEK PROKURATURY REJONOWEJ W STRZELINIE.

INWESTOR: PROKURATURA REJONOWA W STRZELINIE 57-100 STRZELIN, UL.
BOLKA I ŚWIDNICKIEGO 6

Kwiecień 2022

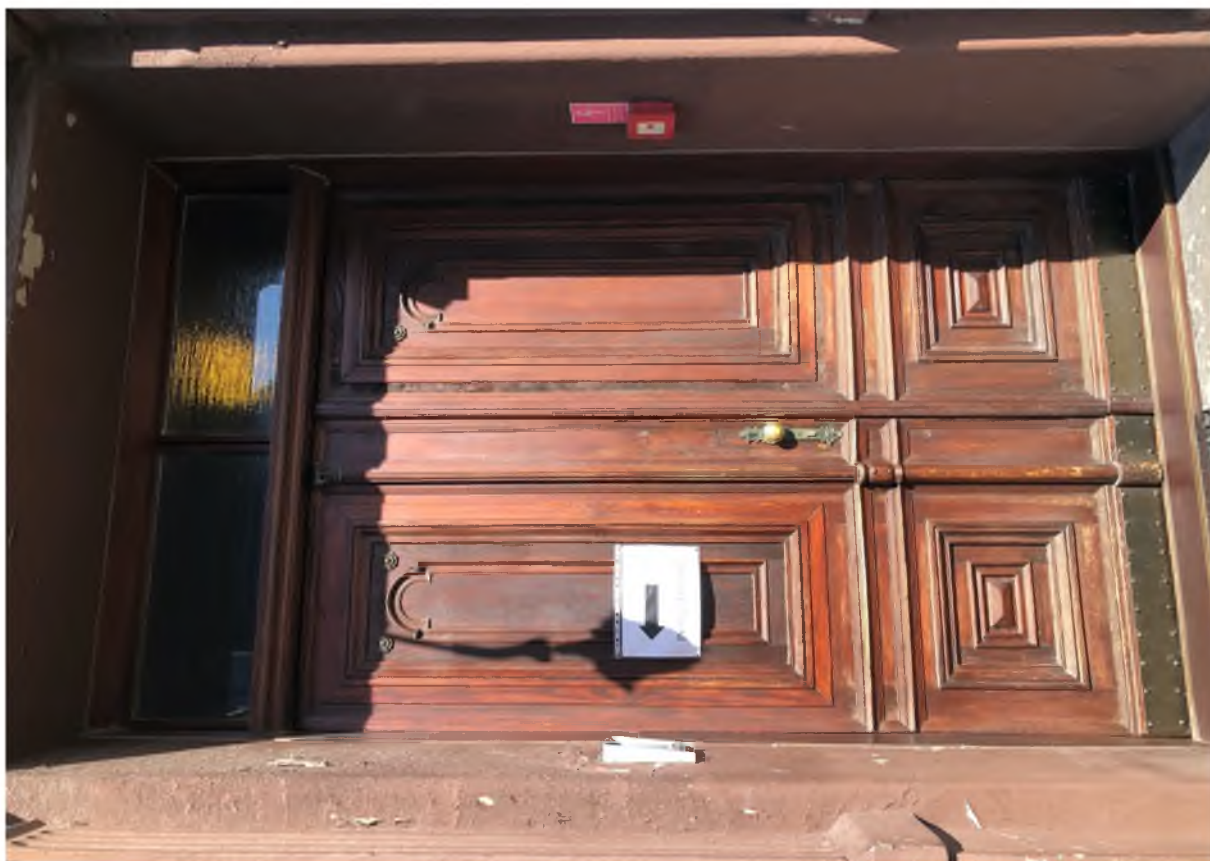
Fot. nr 5 – Drzwi wejściowe - widok ogólny, Stan zachowania stolarki drzwiowej.
Zdjęcie wykonała M.Podgórska-Makal

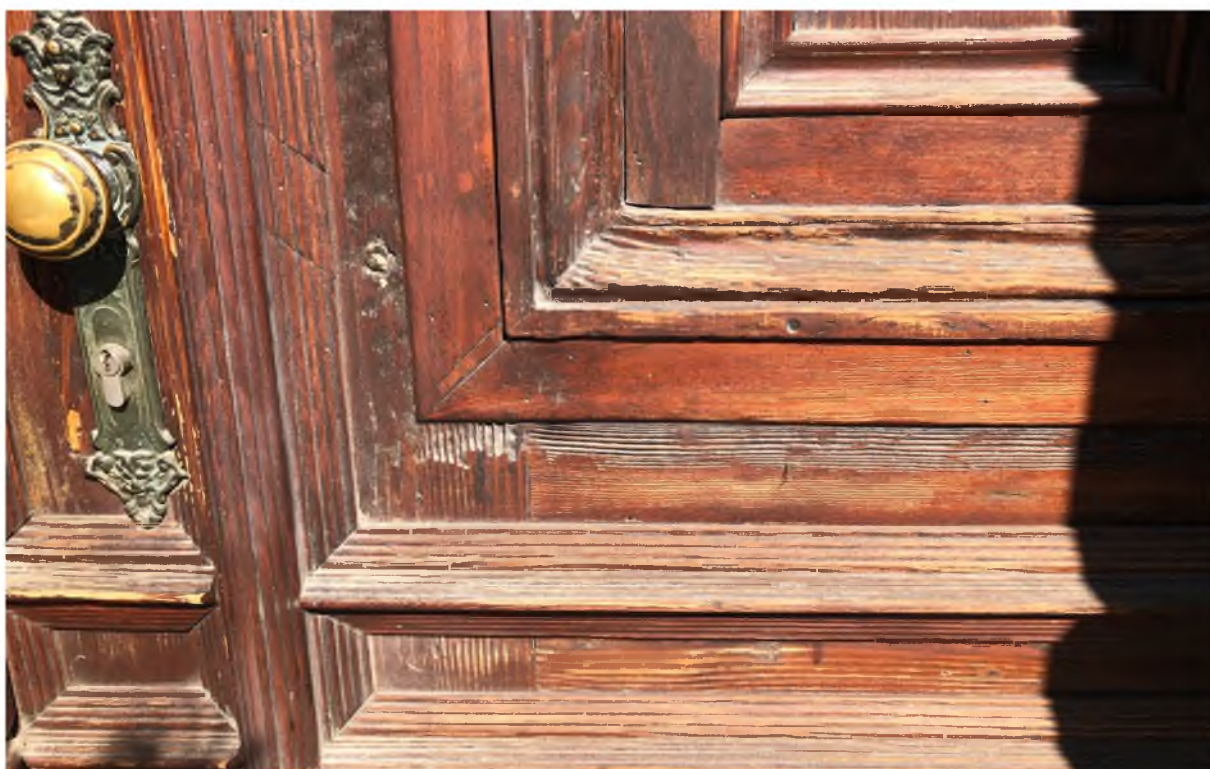
Fot. nr 6 – Drzwi wejściowe - widok ogólny, Stan zachowania stolarki drzwiowej.
Zdjęcie wykonała M.Podgórska-Makal

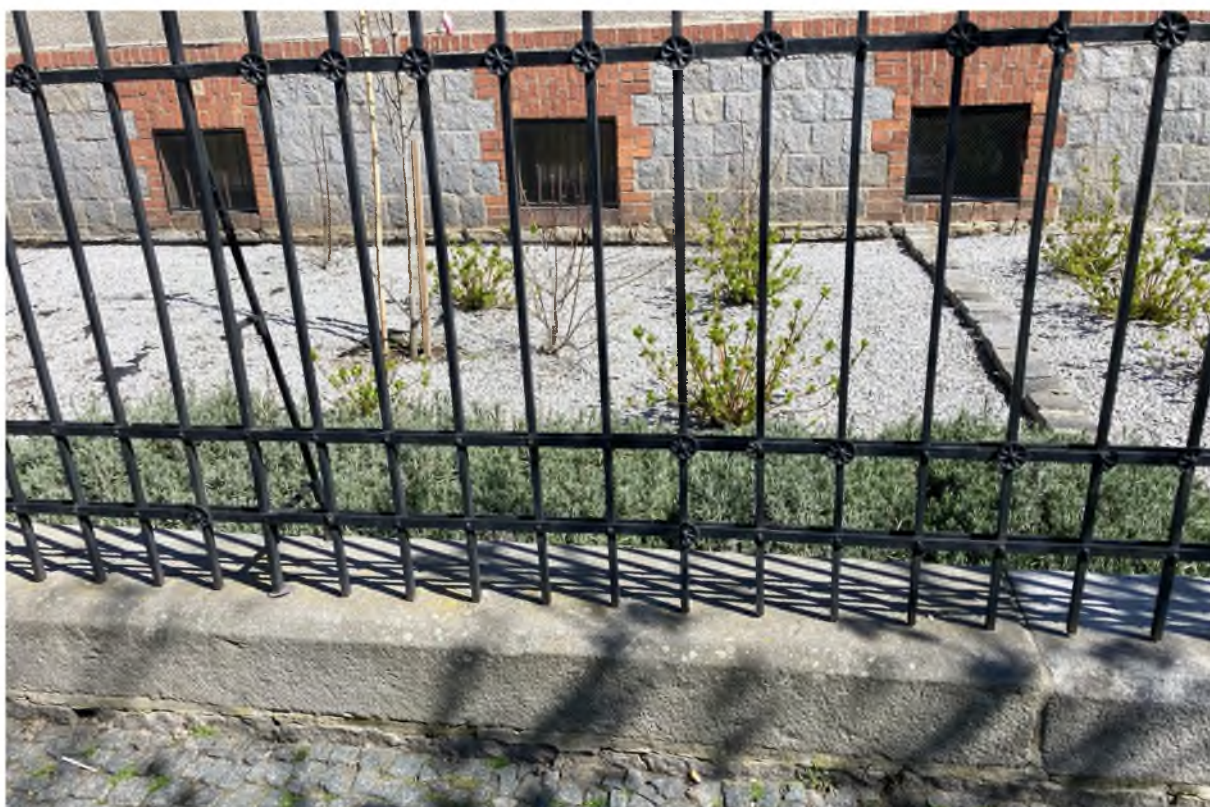
Fot. nr 10 – Stan zachowania ogrodzenia od strony zachodniej. Zdjęcie wykonała M.Podgórska-Makal

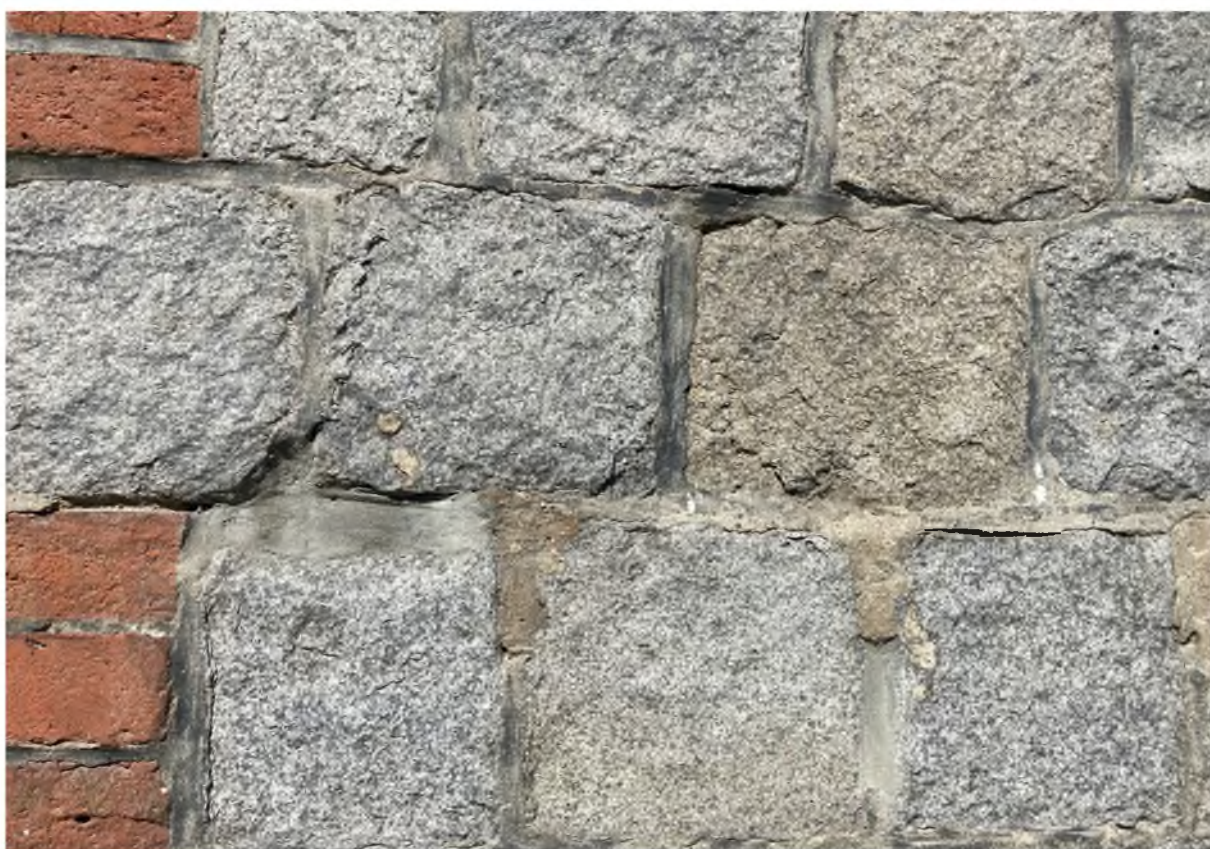
Fot. nr 11 – Partia cokołowa, widoczne złuszczenia płyt granitowych i zniszczona fuga. Zdjęcie wykonała M.Podgórska-Makal

Konieczne do uzupełnienia ubytki lica cegieł cokołu należy wykonać zaprawami mineralnymi dedykowanymi, dobarwionymi do koloru cegły oryginalnej.

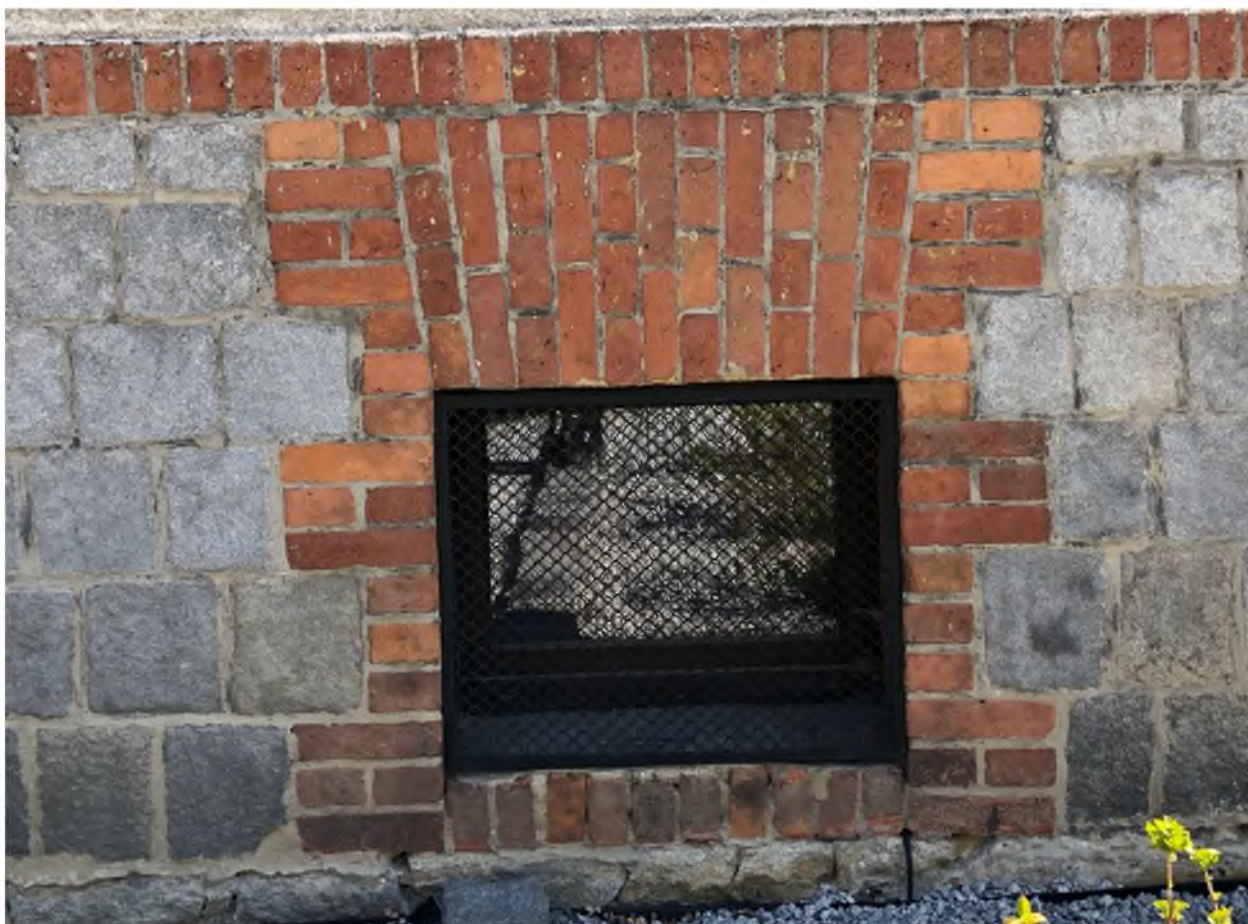
Fot. nr 7 – Budynek Prokuratury Rejonowej w Strzelinie — partia cokołowa. Widoczne zniszczone oryginalne fugi. Stan obecny. Zdjęcie wykonała M. Podgórska-Makal

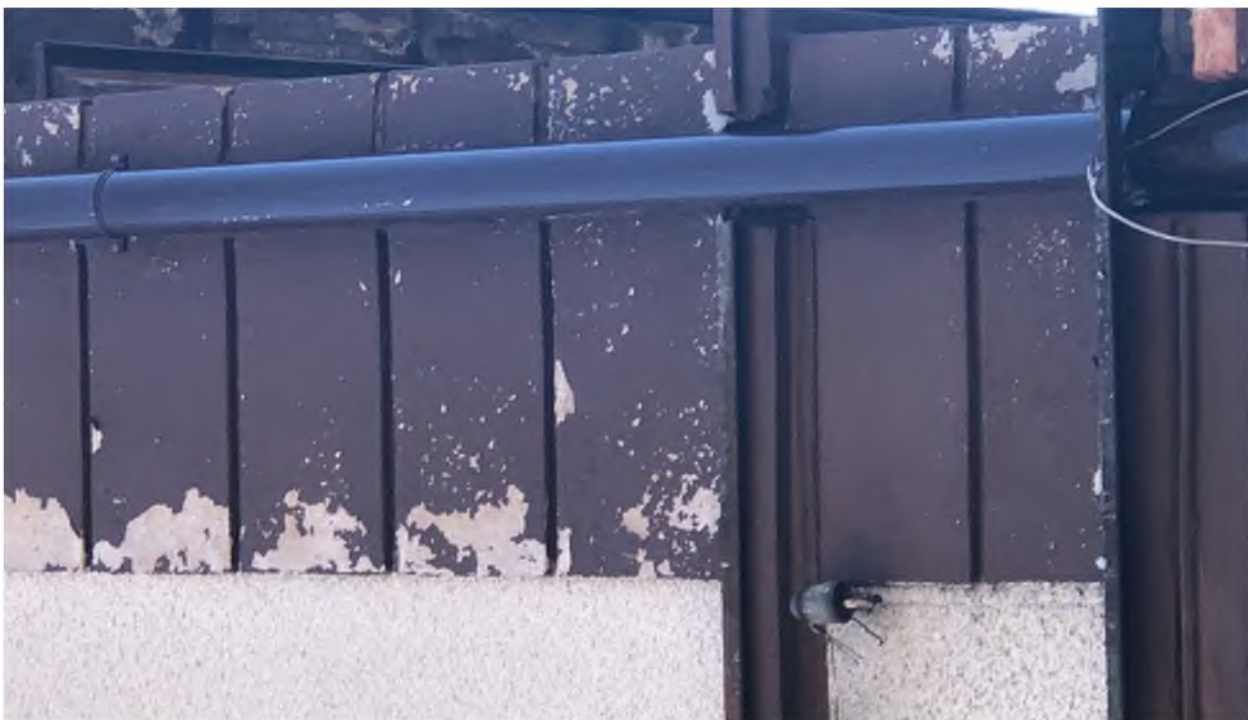
Fot. nr 8 – Budynek Prokuratury Rejonowej w Strzelinie — boniowanie. Widoczna łuszcząca się farba na boniach. Stan obecny. Zdjęcie wykonała M. Podgórska-Makal

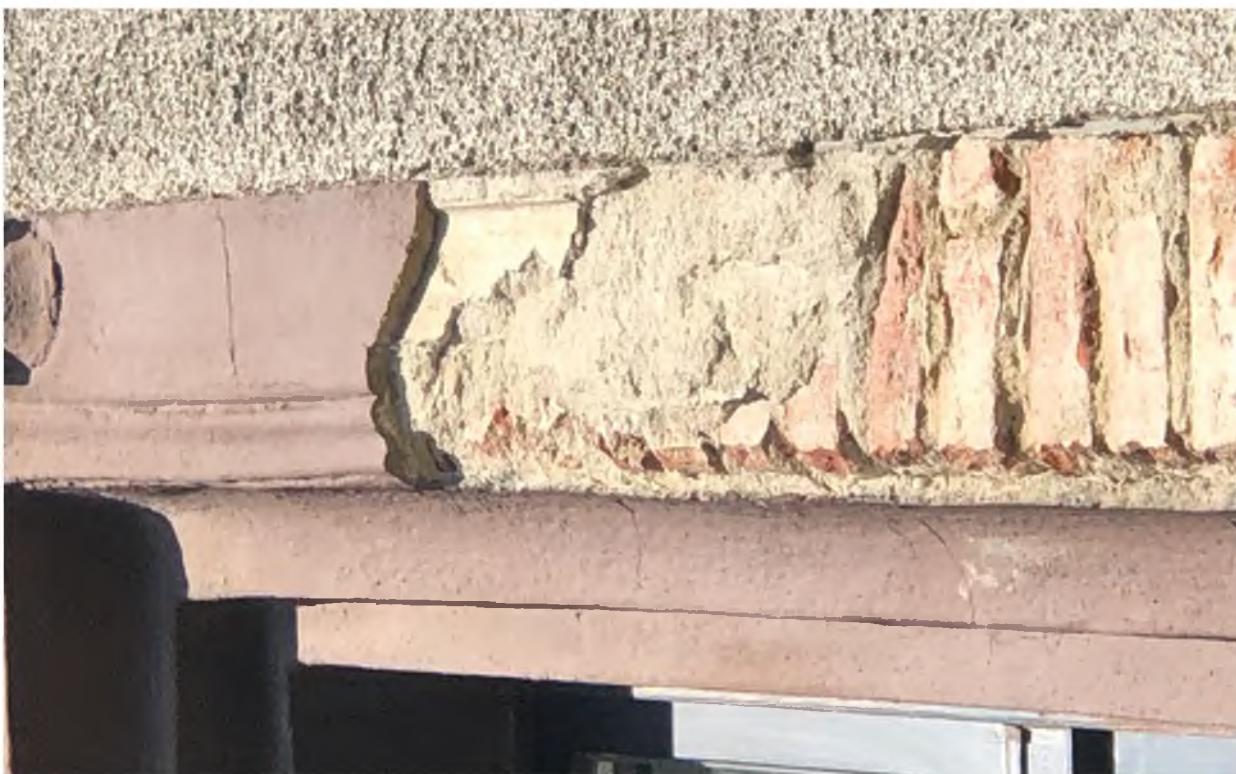
Widoczne znaczne uszkodzenia i zatarcia rysunku profili obramień.

Fot. nr 9 – Budynek Prokuratury Rejonowej w Strzelinie — zniszczenia obramienia okna na elewacji południowej. Stan obecny. Zdjęcie wykonała M. Podgórska-Makal

Konieczne jest przeprowadzenie prac konserwatorskich przy detalu architektonicznym, usunięcie wtórnych nawarstwień, wzmocnienie struktury, rekonstrukcja uszkodzonych partii materiałami jak zastosowane oryginalnie (zaprawa wapienno-piaskowa lub zaprawa wapienno-piaskowa z ew. dodatkiem niewielkiej ilości (do 7% białego cementu portlandzkiego).
Dopuszczalne jest użycie sprawdzonych gotowych zapraw renomowanych marek, produkujących materiały stosowane w pracach konserwatorskich.
Detal należy odtworzyć zgodnie z pierwotną formą.

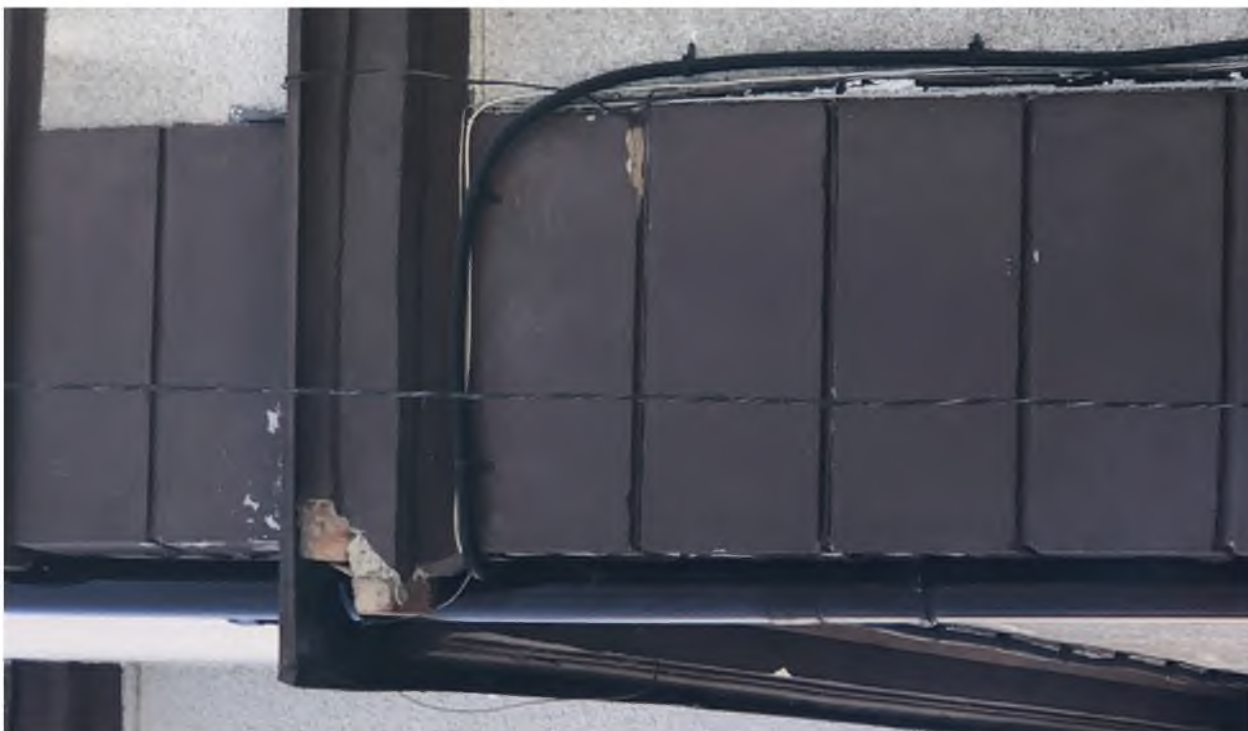
Obróbki blacharskie gzymsów w wielu miejscach są uszkodzone, widoczne zniszczenia gzymsów w okolicach rur spustowych spowodowane nieszczelnościami i uszkodzeniami blachy.

Fot. nr 10 – Budynek Prokuratury Rejonowej w Strzelinie. Widoczne zniszczenia boniowania i gzymsów. Stan obecny. Zdjęcie wykonała M. Podgórska-Makal

Konieczne jest po ustawieniu rusztowań, mechaniczne usunięcie odparzonych i popękanych wtórnych tynków elewacji oraz uszkodzonych partii gzymsów.

Po oczyszczeniu należy zdjąć szablony profili gzymsów w celu odtworzenia uszkodzonych partii metodą ciągnioną.

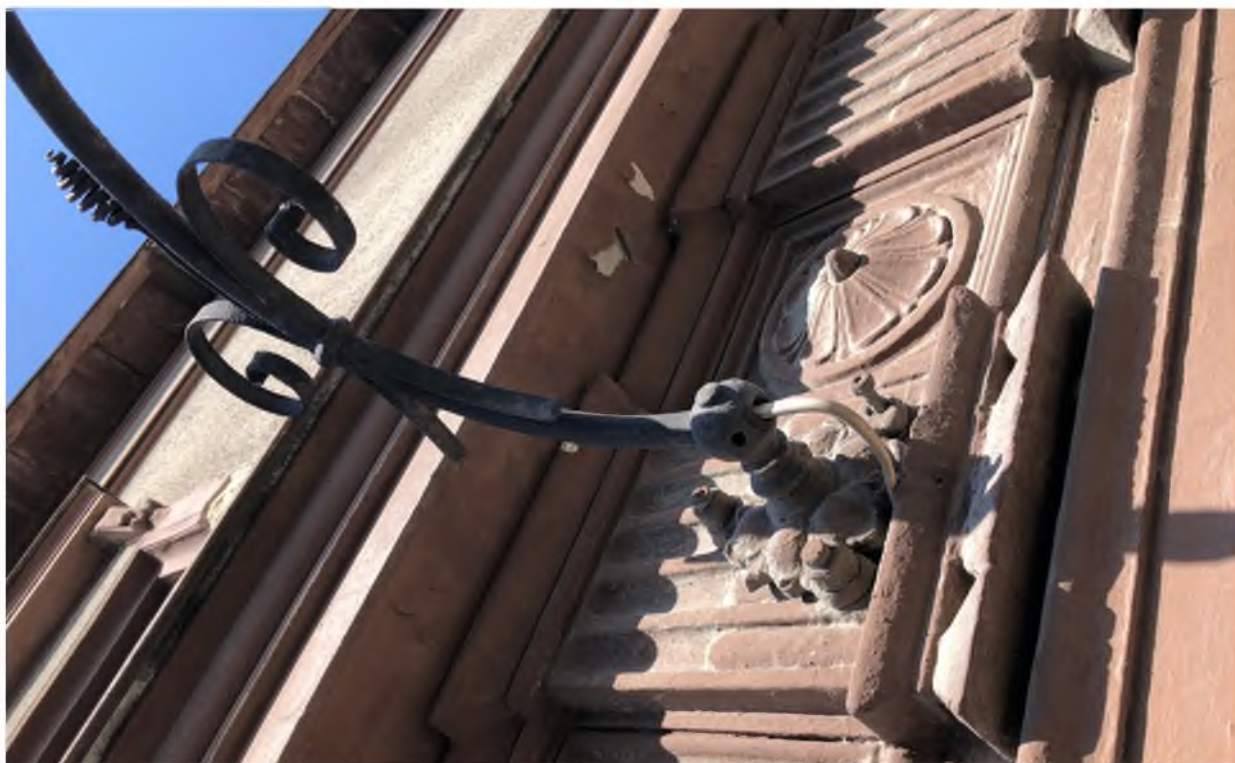
Na wysięgniku mocującym widoczne nierówności wynikające z korozji metalu.

Fot. nr 3 – Budynek Prokuratury Rejonowej w Strzelinie. Lampa nad wejściem – mocowanie lampy. Zdjęcie wykonała M. Podgórska-Makal

Konieczny jest demontaż lampy z elewacji do wykonania prac konserwatorskich. Demontaż należy przeprowadzić delikatnie, w taki sposób, aby nie uszkodzić rozety montażowej.

Powierzchnię metalu należy zabezpieczyć antykorozyjnie z użyciem właściwych preparatów dedykowanych do metali żelaznych i nieżelaznych.

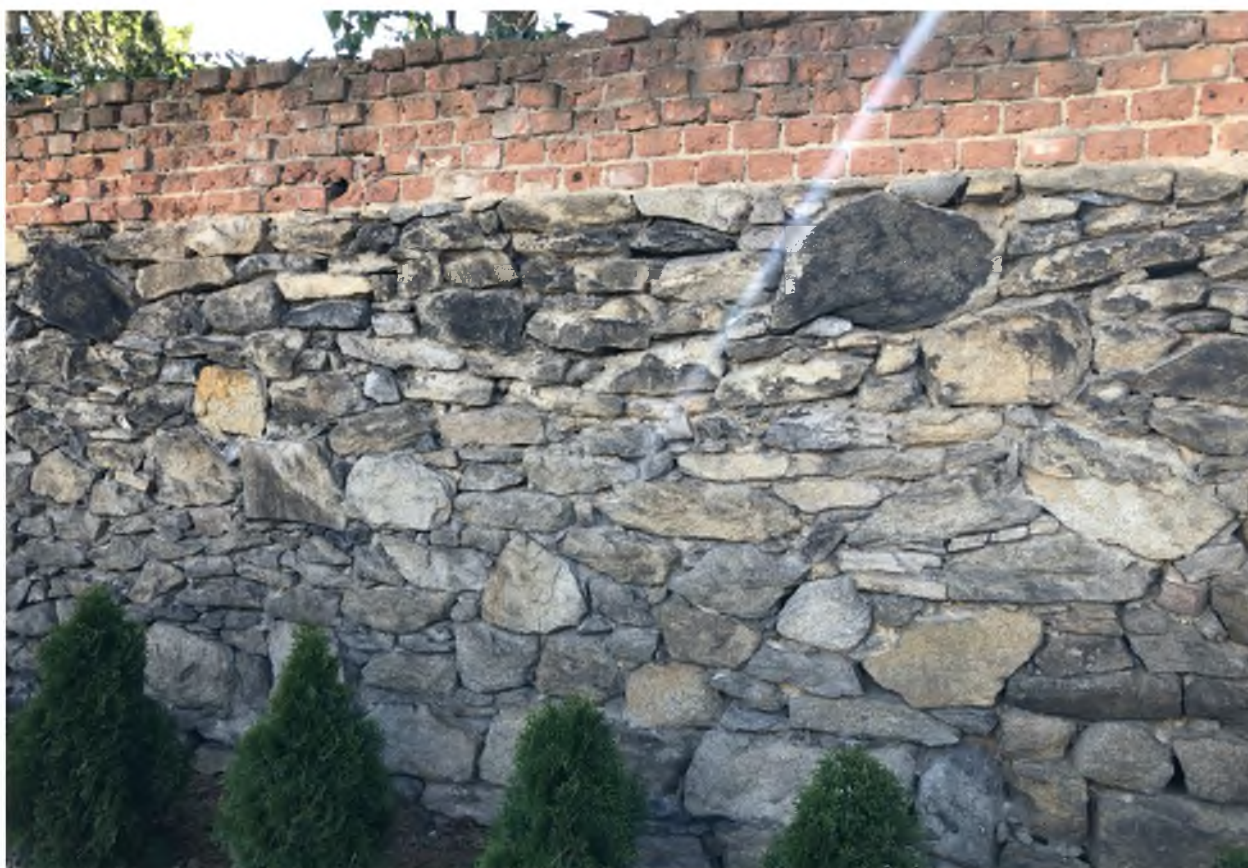
Fot. nr 1 – Budynek Prokuratury Rejonowej w Strzelinie – mur ogrodzeniowy. Widoczne zniszczenie korony muru. Stan obecny. Zdjęcie wykonana M. Podgórska-Makal

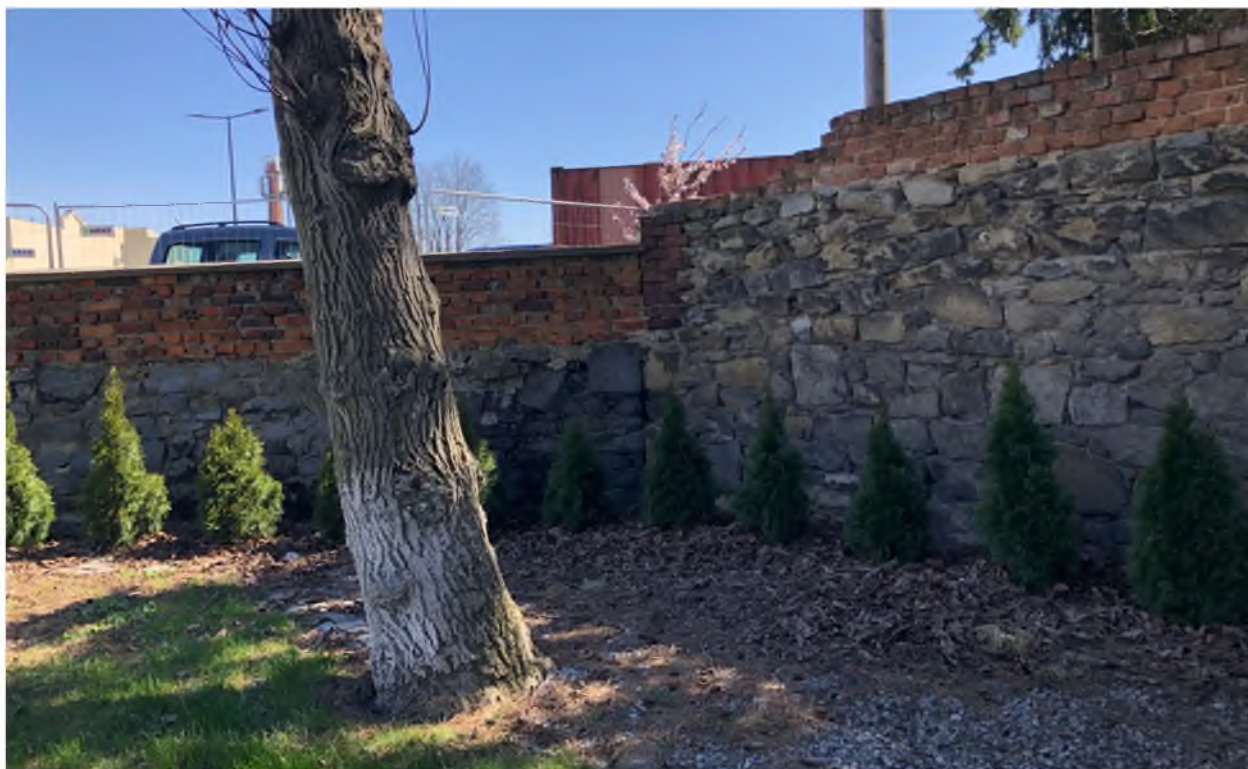
Fot. nr 2 – Budynek Prokuratury Rejonowej w Strzelinie – mur ogrodzeniowy. Widoczne zniszczenie korony muru. Stan obecny. Zdjęcie wykonana M. Podgórska-Makal

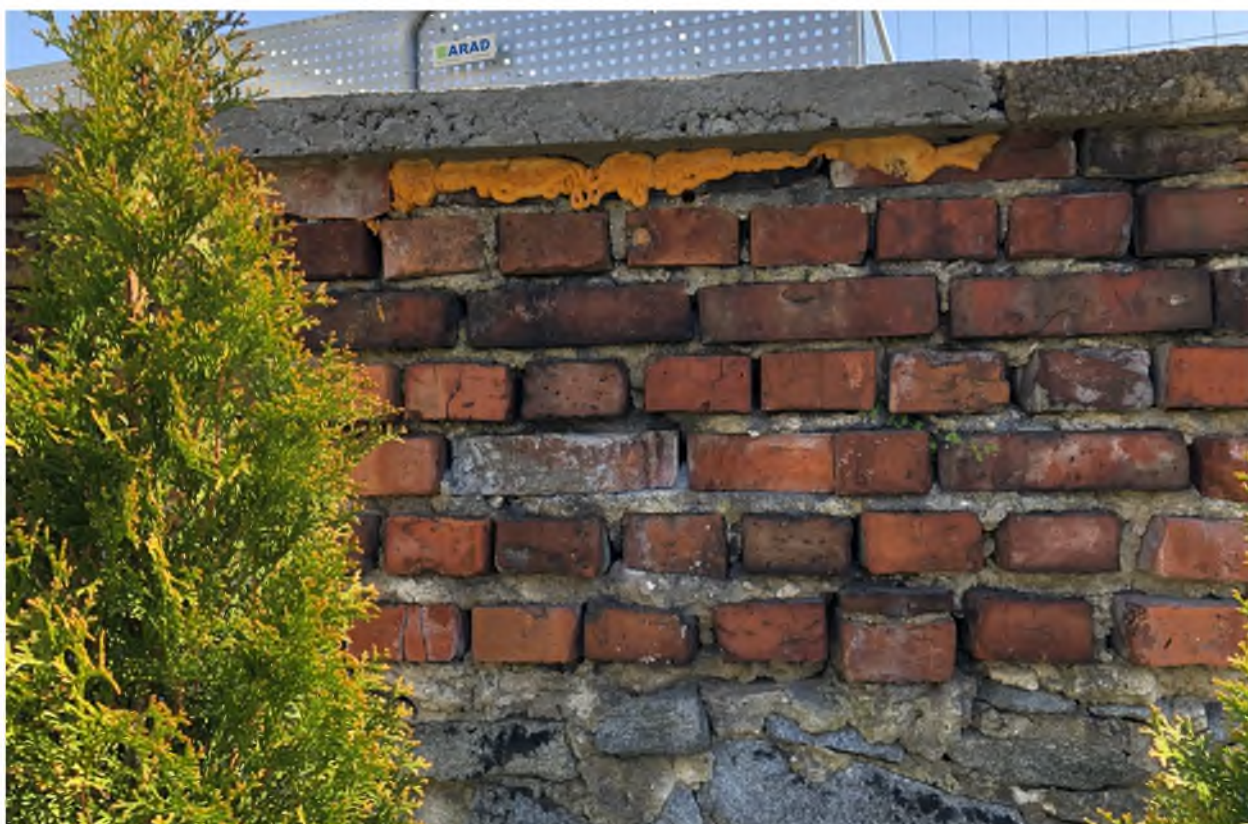
Fot. nr 4– Budynek Prokuratury Rejonowej w Strzelinie – mur ogrodzeniowy. Widoczne zniszczenie korony muru. Stan obecny. Zdjęcie wykonała M. Podgórska-Makal

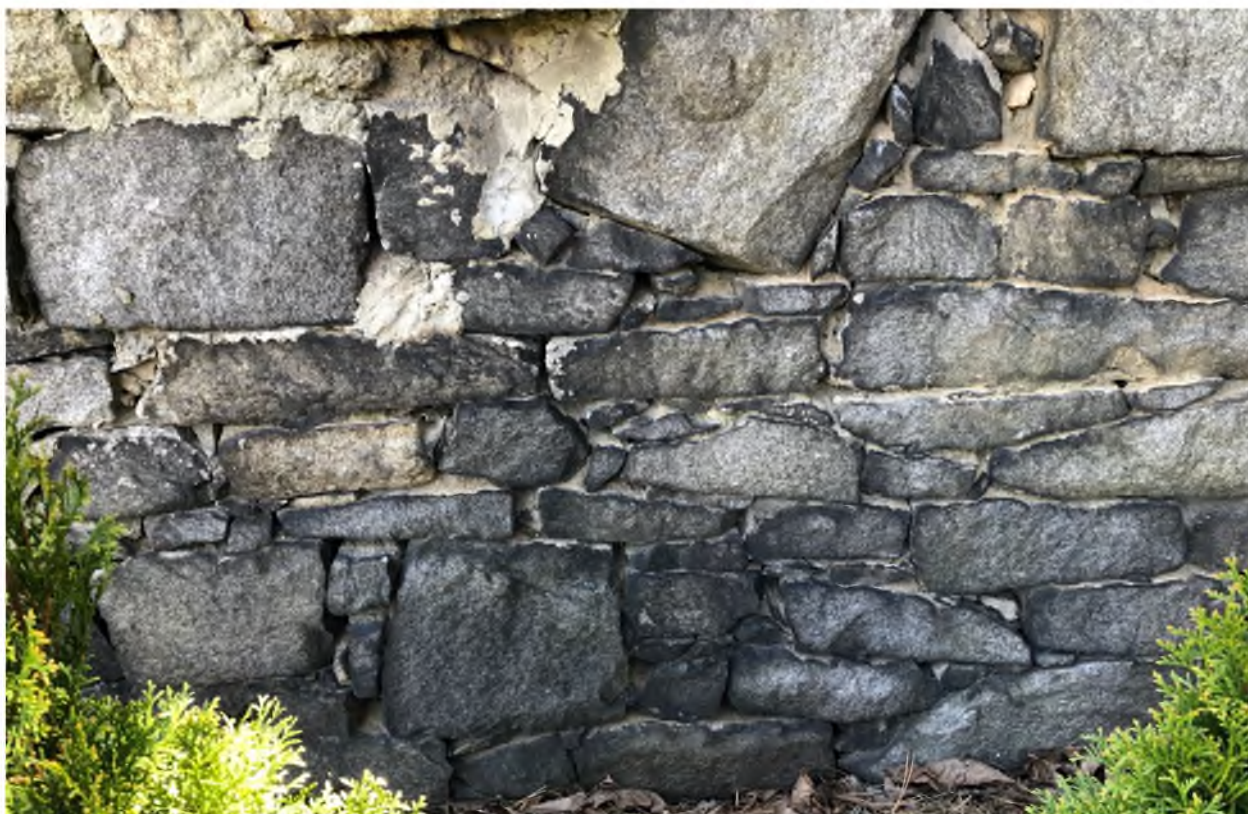
Fot. nr 5– Budynek Prokuratury Rejonowej w Strzelinie – mur ogrodzeniowy. Widoczne naprawy mocną zaprawą cementową. Zdjęcie wykonała M. Podgórska-Makal

Alternatywnie zalecane jest użycie zaprawy trasowej, jako zaprawy pozwalającej na migrację zasolenia do powierzchni bez uszkodzenia zapraw spajających mur.

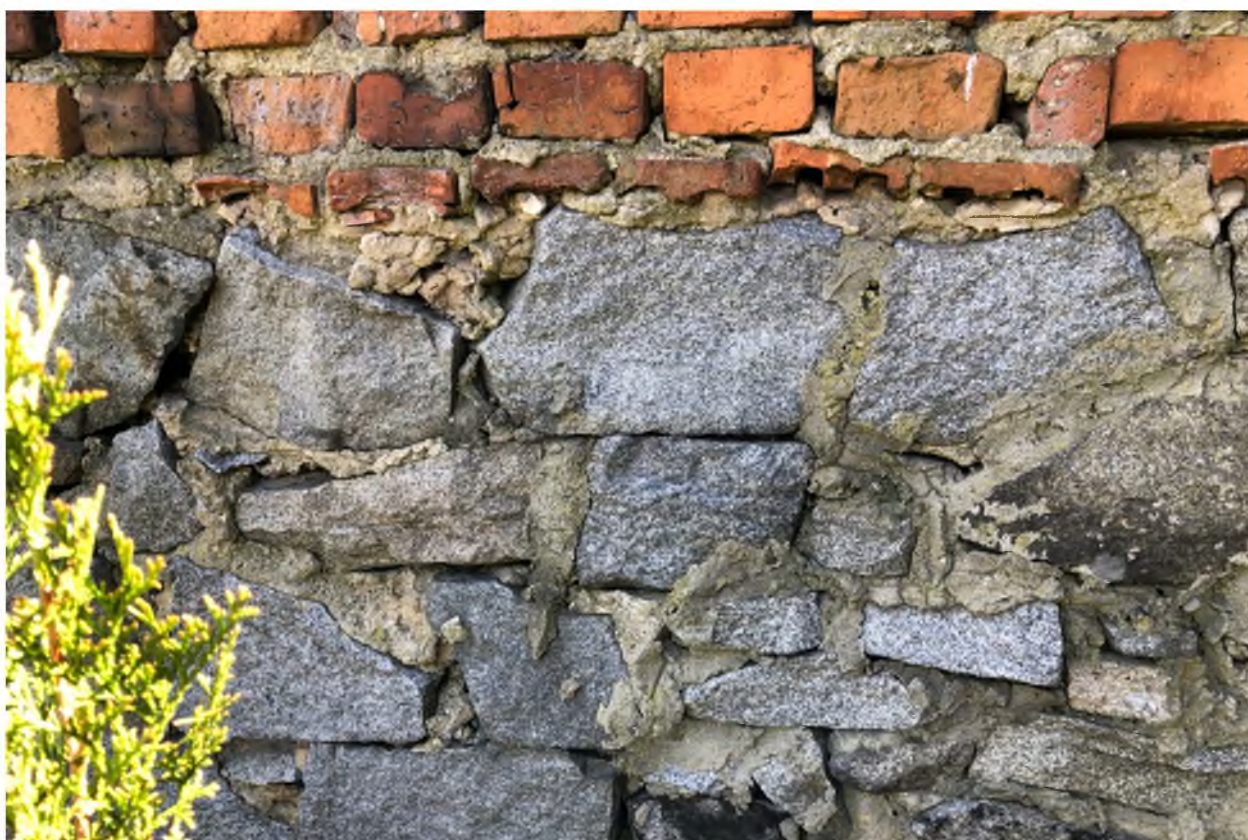
Fot. nr 6 – Budynek Prokuratury Rejonowej w Strzelinie – mur ogrodzeniowy. Widoczne naprawy mocną zaprawą cementową. Zdjęcie wykonała M. Podgórska-Makal

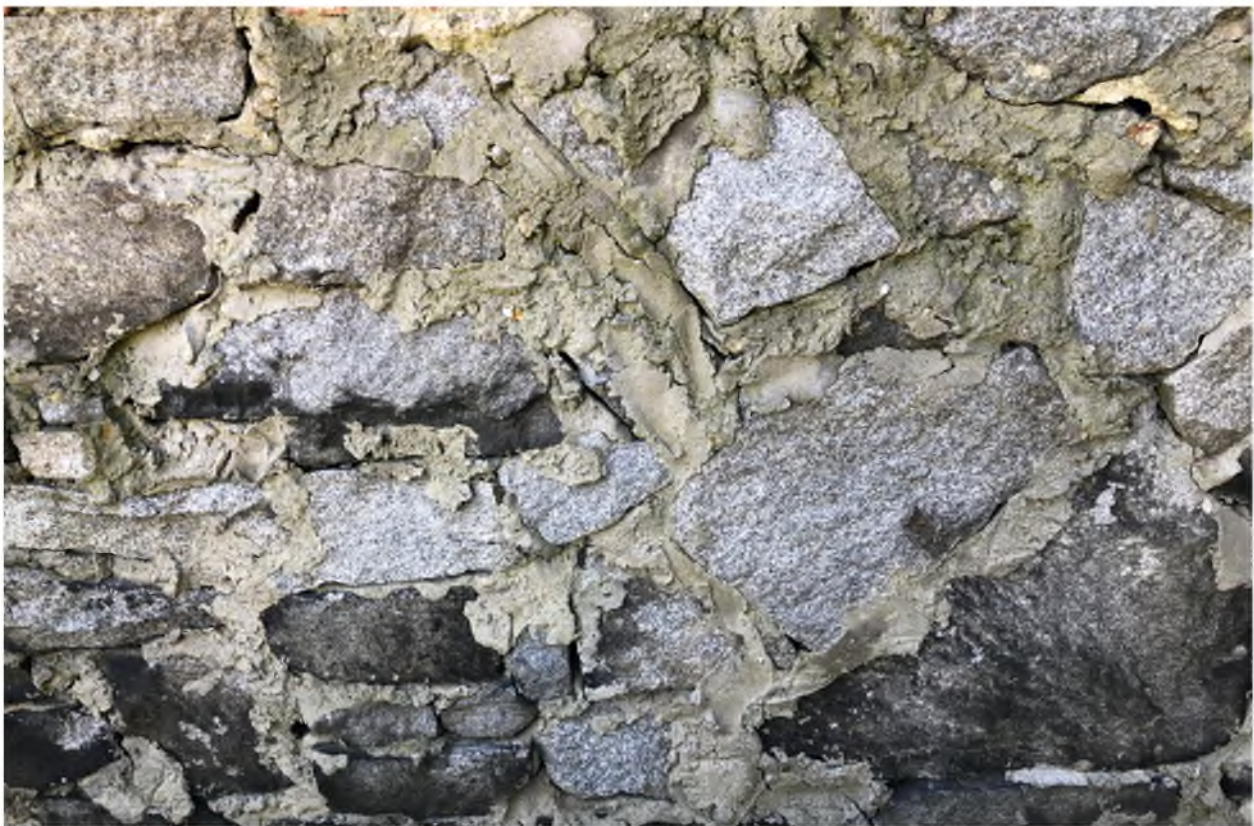
Fot. nr 7 – Budynek Prokuratury Rejonowej w Strzelinie — mur ogrodzeniowy. Widoczne cementowe wtórne fugi. Stan obecny. Zdjęcie wykonała M. Podgórska-Makal

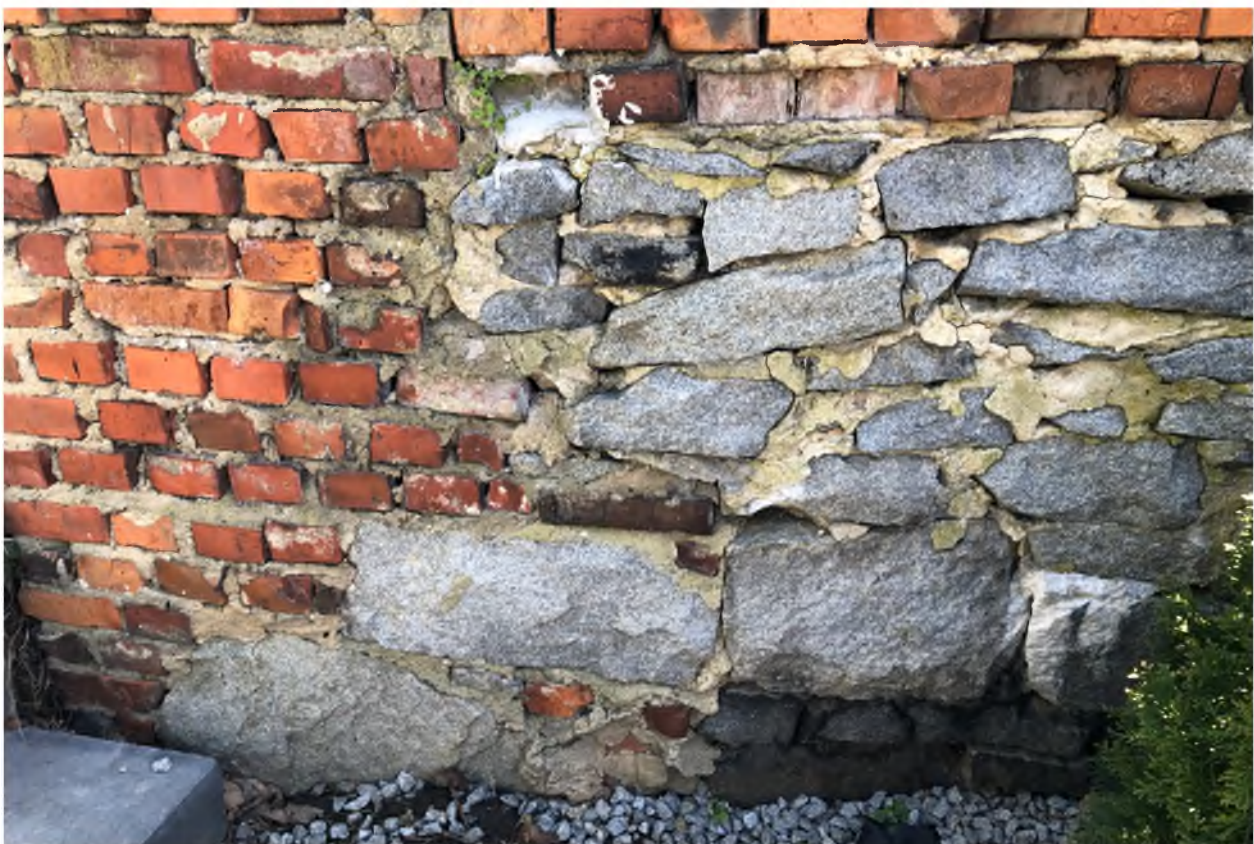
Fot. nr 8 – Budynek Prokuratury Rejonowej w Strzelinie — mur ogrodzeniowy. Widoczne naprawy mocną zaprawą cementową. Zdjęcie wykonała M. Podgórska-Makal

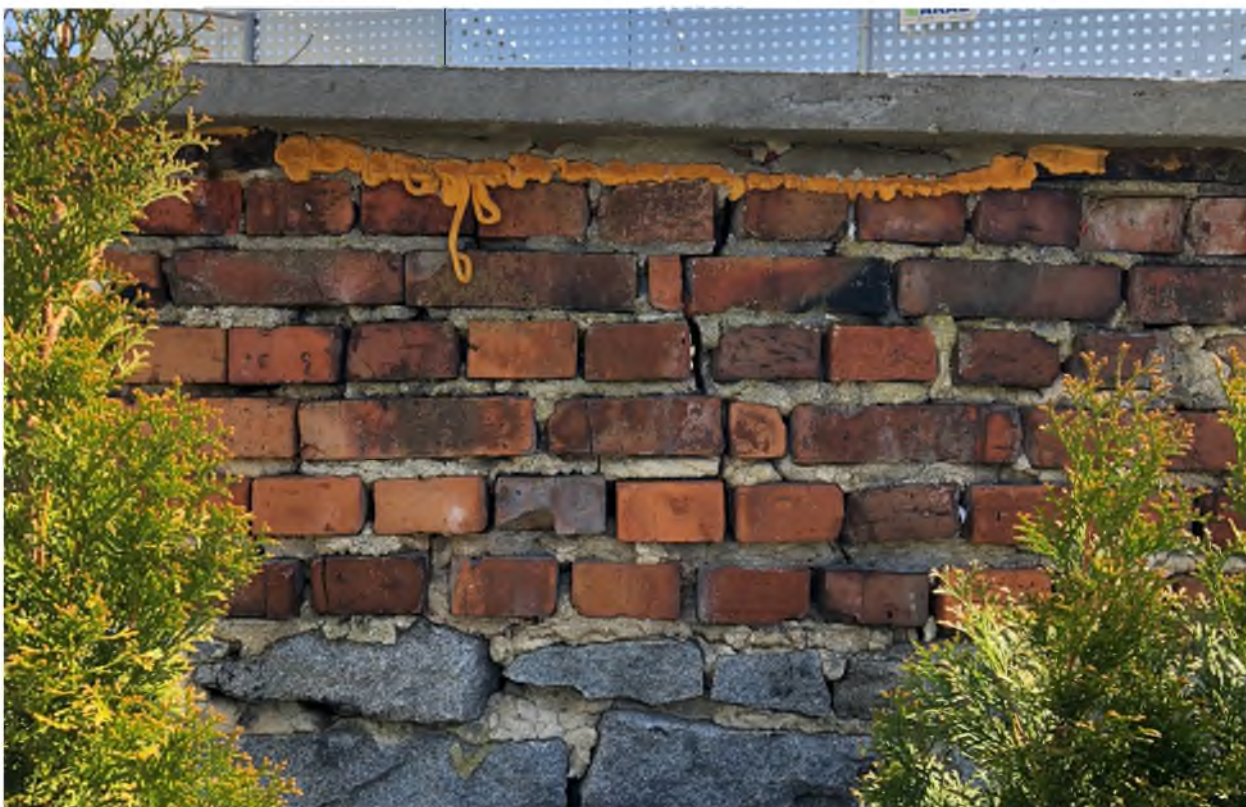
Fot. nr 9 – Budynek Prokuratury Rejonowej w Strzelinie — mur ogrodzeniowy. Widoczne pęknięcia oraz naprawy pianką. Zdjęcie wykonała M. Podgórska-Makal

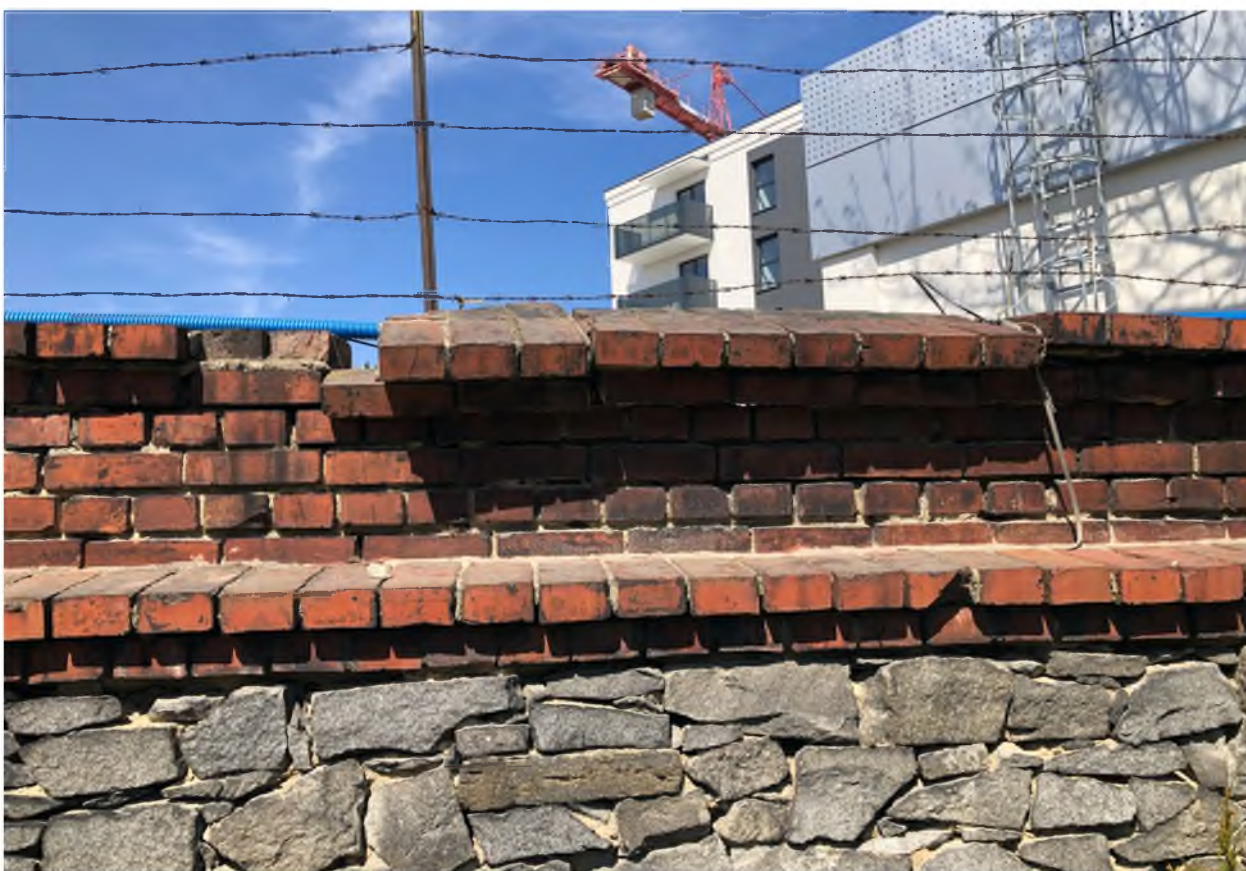
Fot. nr 10 – Budynek Prokuratury Rejonowej w Strzelinie - mur ogrodzeniowy. Zniszczenia ceglanej korony muru. Zdjęcie wykonała M. Podgórska-Makal

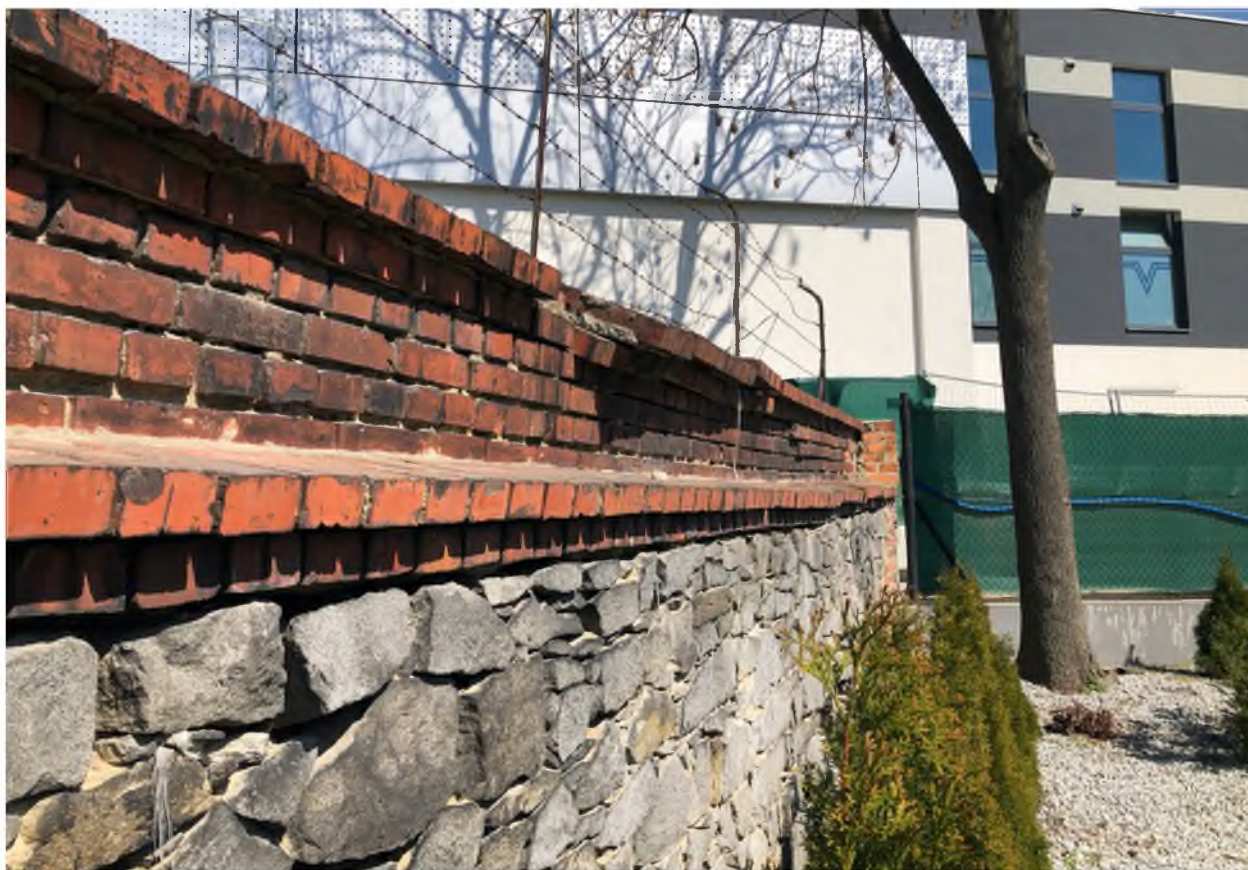
Fot. nr 11 – Budynek Prokuratury Rejonowej w Strzelinie. - mur ogrodzeniowy. Zniszczenia ceglanej korony muru. Zdjęcie wykonała M. Podgórska-Makal

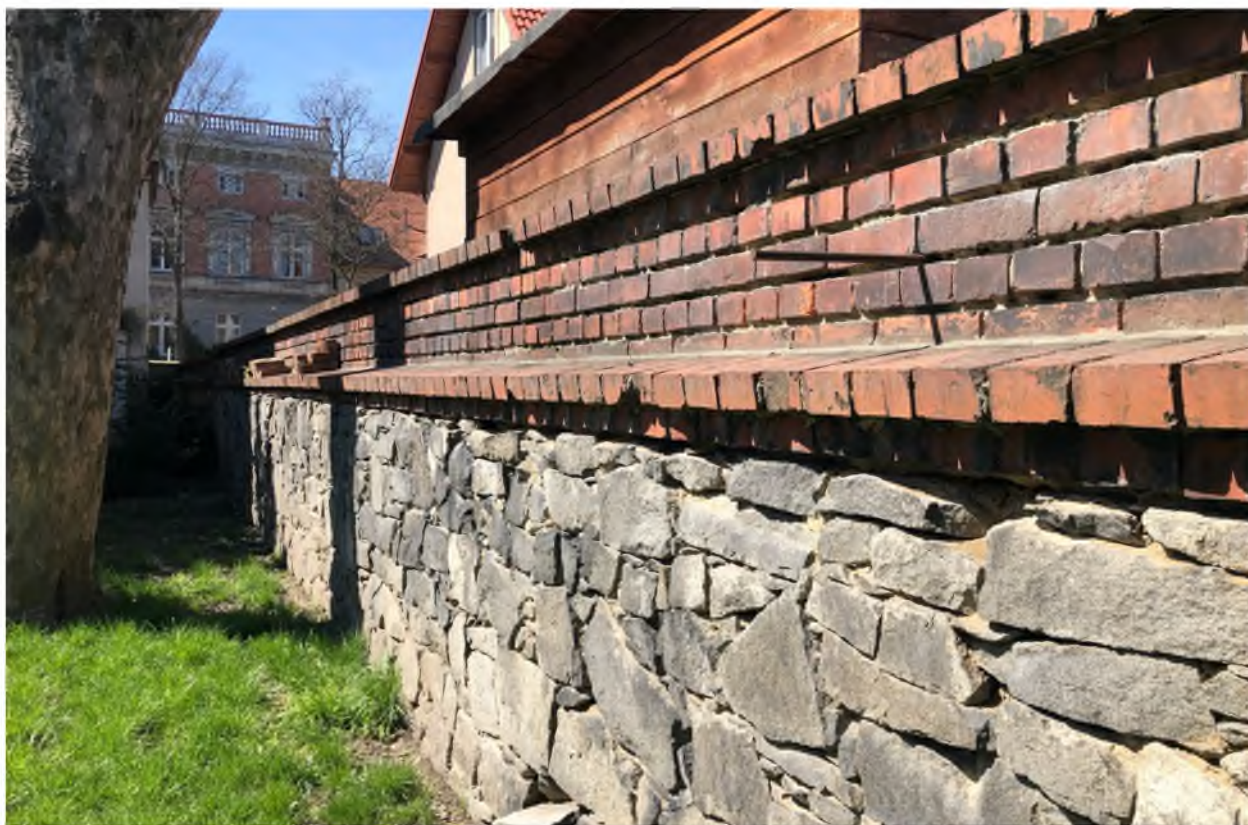
Fot. nr 12 – Budynek Prokuratury Rejonowej w Strzelinie. - mur ogrodzeniowy. Zniszczenia ceglanej korony muru. Zdjęcie wykonała M. Podgórska-Makal

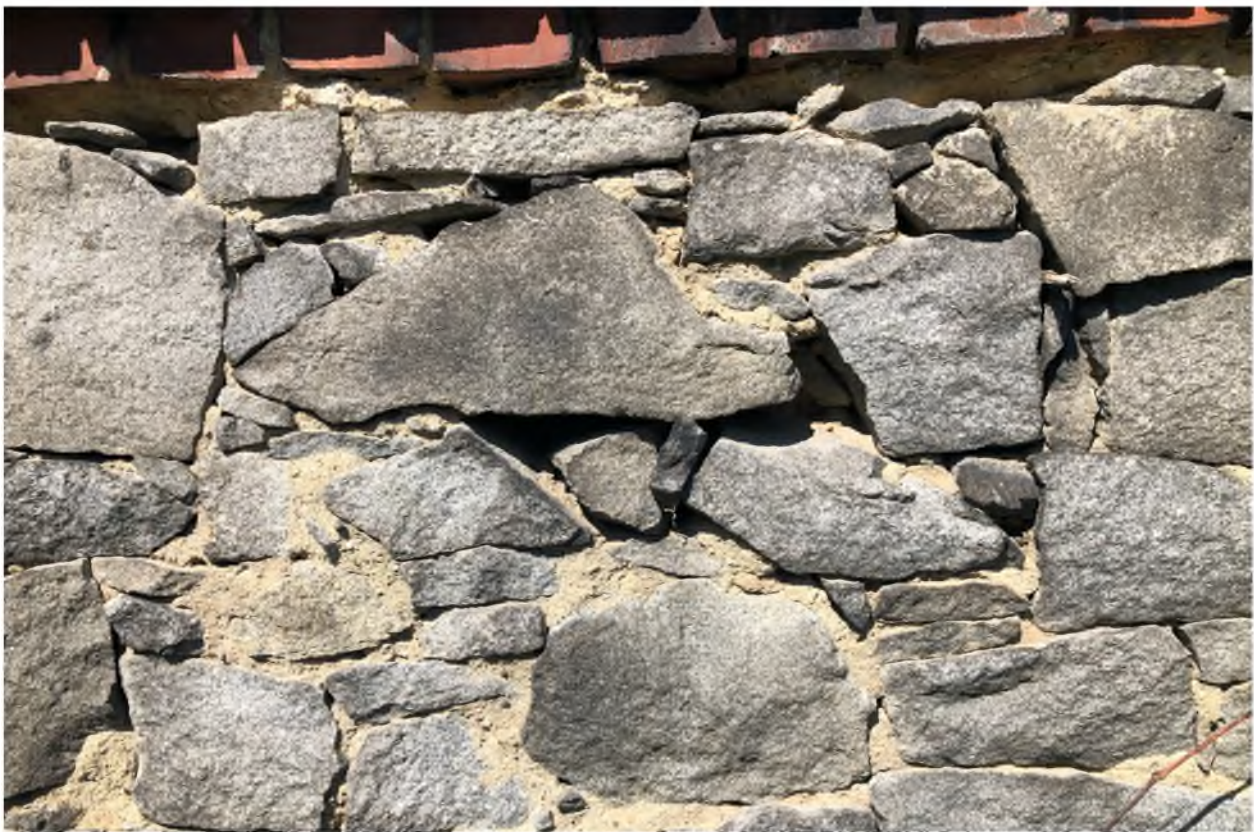
Zaprawy spajające kamień zdegradowane, z tendencją do wysypywania się.

Fot. nr 11 – Budynek Prokuratury Rejonowej w Strzelinie. - mur ogrodzeniowy. Widoczne kawerny po zniszczonej zaprawie spajającej mur. Zdjęcie wykonała M. Podgórska-Makal
