PROGRAM PRAC KONSERWATORSKICH

Relikt krzyża drewnianego na Mogile Trzech Legionistów w Lublinie

LISTOPAD 2021 ROK

KARTA IDENTYFIKACYJNA OBIEKTU

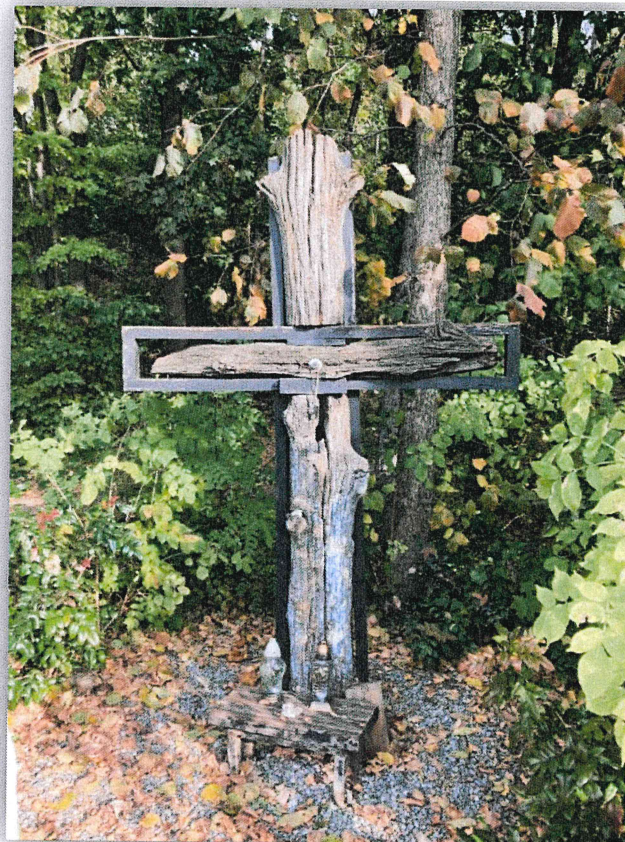
Fot. 1. Stan zachowania przed konserwacją. Na zdjęciu widoczny bardzo zły stan zachowania drewnianego krzyża datowanego na ok. 1915 rok.

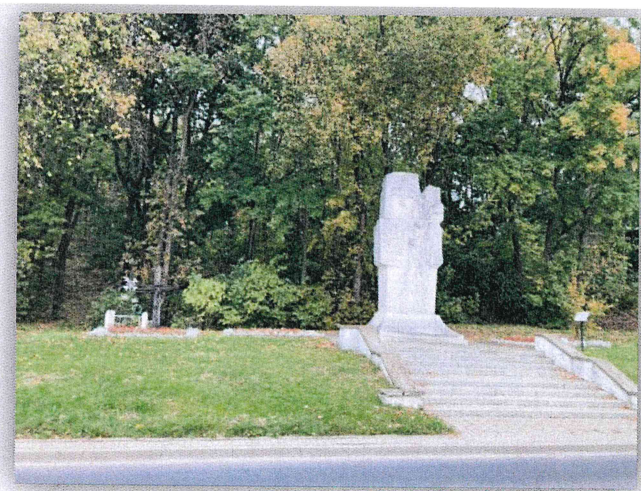
Fot. 2. Stan zachowania przed konserwacją. Na zdjęciu widoczne umiejscowienie krzyża w cieniu drzew. Brak zabezpieczenia w postaci hydroizolacji spowoduje dalsze niszczenie krzyża w wyniku porostu przez glony i mchy. Październik 2021 rok.

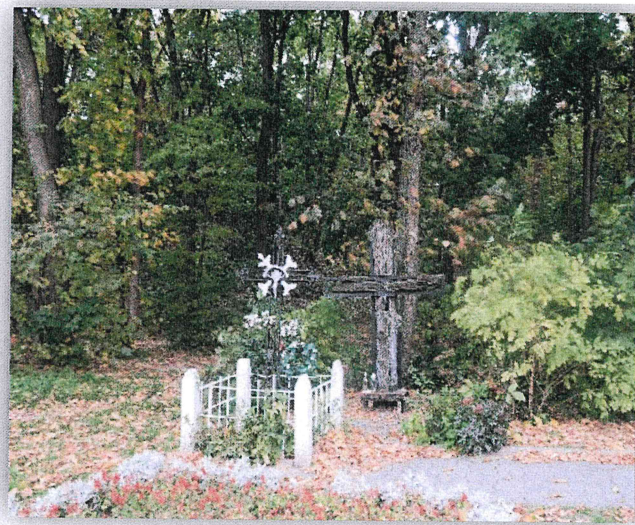
*Fot. 3. Stan zachowania przed konserwacją. Na zdjęciu widoczne umiejscowienie krzyża w cieniu drzew. Brak zabezpieczenia w postaci hydroizolacji spowoduje dalsze niszczenie krzyża w wyniku porostu przez glony i mchy.
Październik 2021 rok*

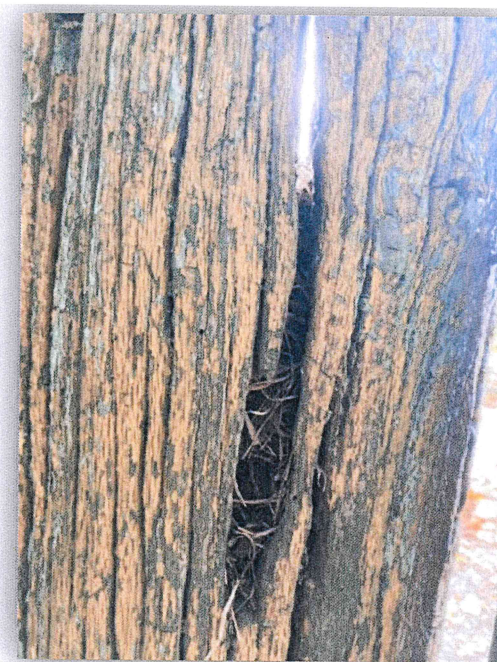
Fot. 4. Stan zachowania przed konserwacją. Wewnątrz pnia widoczna sucha trawa, najprawdopodobniej pozostałości ptasiego gniazda. Październik 2021 rok.

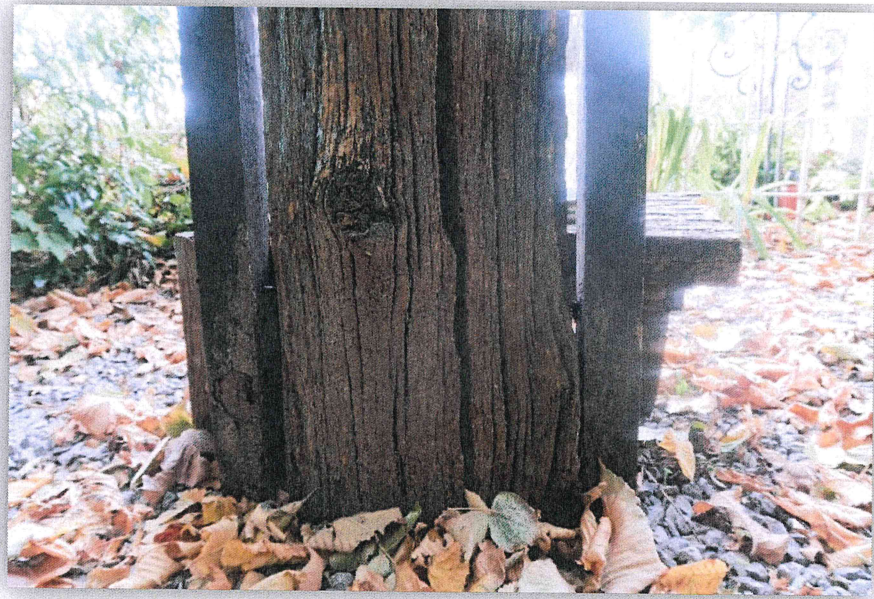
*Fot. 5. Stan zachowania przed konserwacją. Na zdjęciu widoczne są liczne pęknięcia i erozja drewna wewnątrz jego pnia .
Październik 2021 rok.*

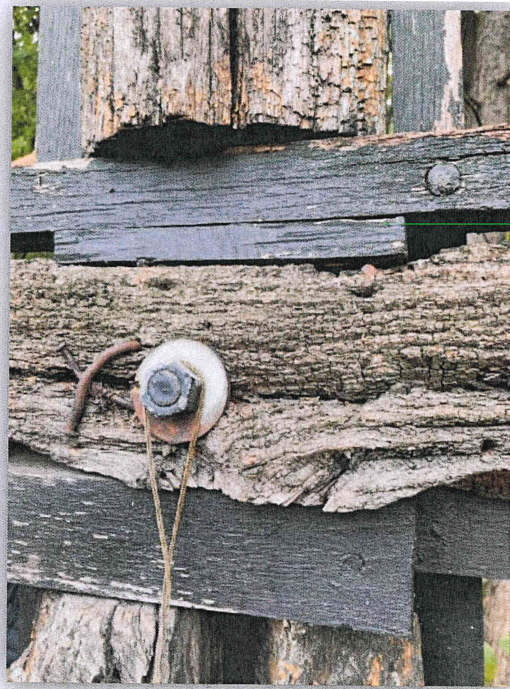
Fot. 6. Stan zachowania przed konserwacją. Niszcząca konstrukcja wsporcza. Październik 2021 rok.

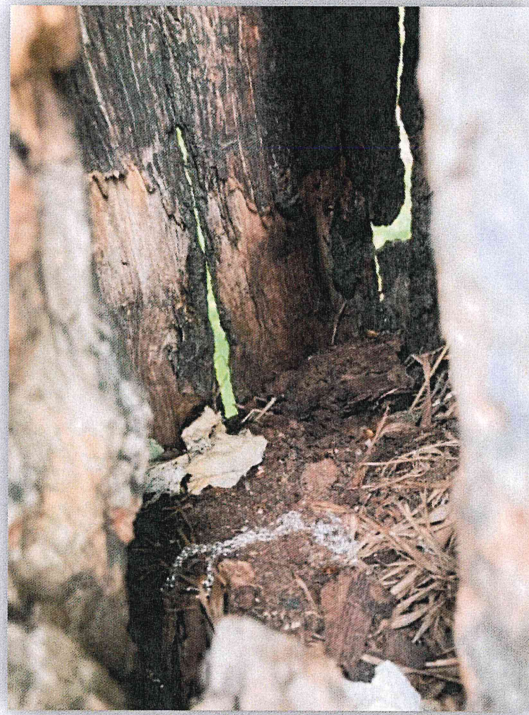
*Fot. 7. Stan zachowania przed konserwacją. Zdjęcie obrazujące stopień zniszczenia wnętrza pnia.
Październik 2021 rok.*

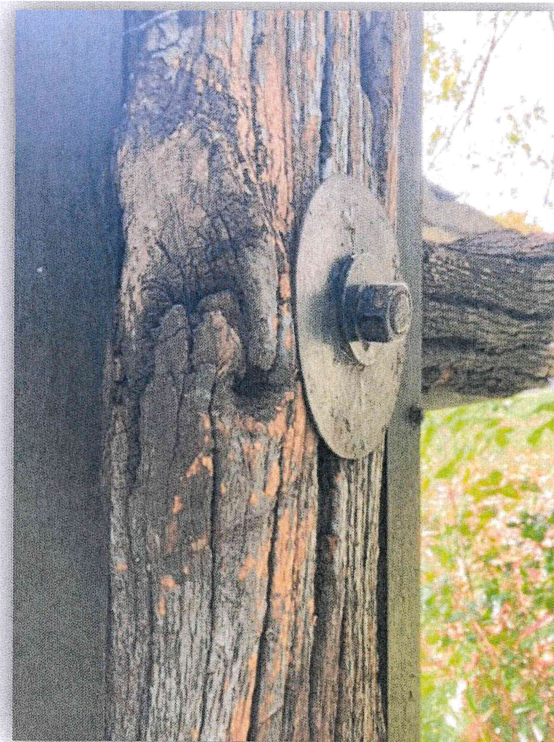
*Fot. 8. Stan zachowania przed konserwacją. Widoczne ślady starej farby, którą malowany był drewniany krzyż.
Październik 2021 rok.*

8. Miejscowe doczyszczanie powierzchni drewna z przemalowań olejnych środkiem do zmywania powłok.
9. Wewnątrz uszkodzonego rdzenia oprócz nawarstwień pochodzenia organicznego można odnaleźć współczesne, drobne wyroby jubilerskie (jak np. łańcuszek z przedstawieniem świętego). W miarę możliwości należy je umieścić z powrotem wewnątrz konara po przeprowadzonych zabiegach konserwatorskich krzyża.

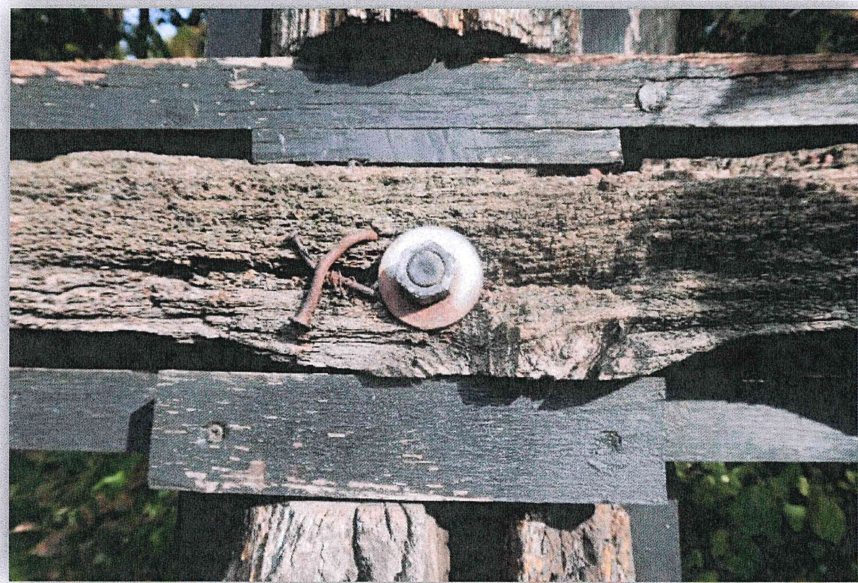
Krzyż w przeszłości był również doraźnie naprawiany. Ramiona krzyża zostały spięte współczesną metalową śrubą a kształt krzyża podkreślono drewnianą ramą. W wielu miejscach na powierzchni drewna widoczne są łuszczące się, przestarzałe wymalowania farbą olejną.

Fot. 9. Stan zachowania środkowej części krzyża z widocznym współczesnym sposobem montażu. Październik 2021 rok.

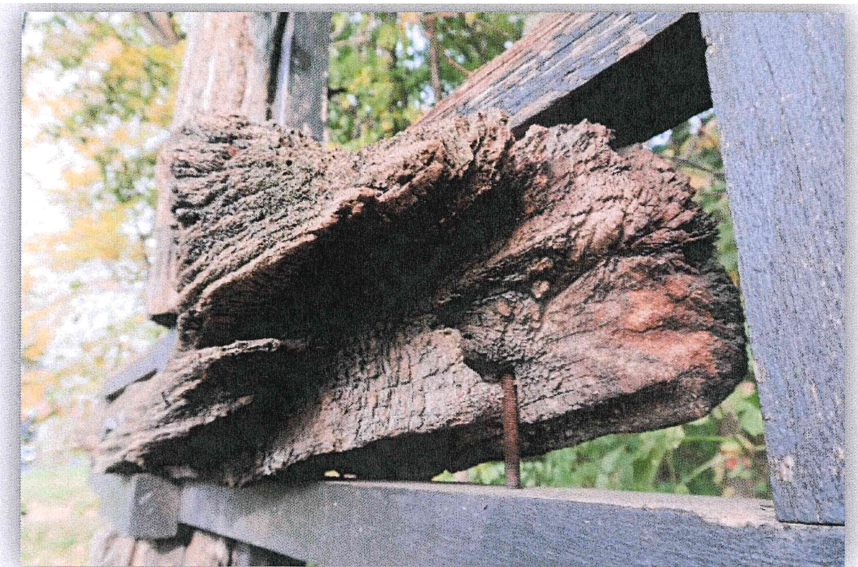
Fot. 10. Stan zachowania ramienia krzyża. Październik 2021 rok.

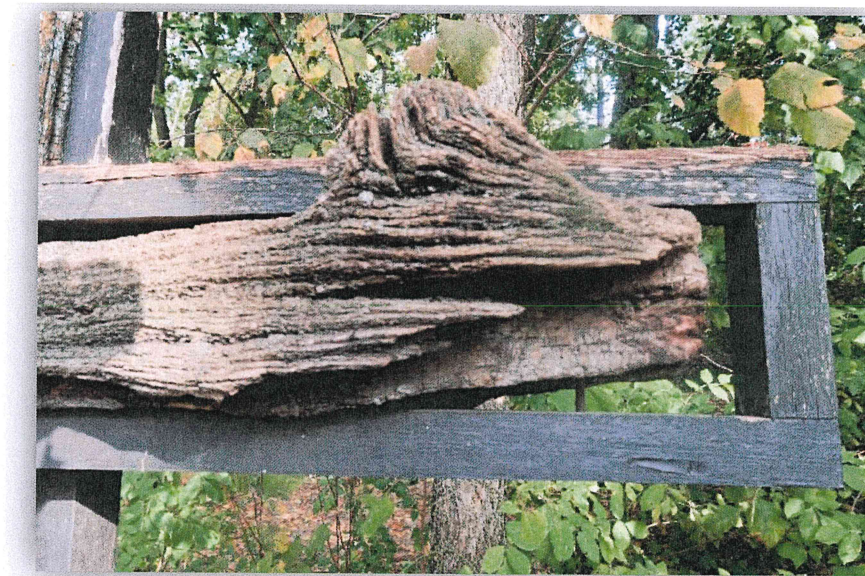
Fot. 11. Stan zachowania ramienia krzyża. Październik 2021 rok.

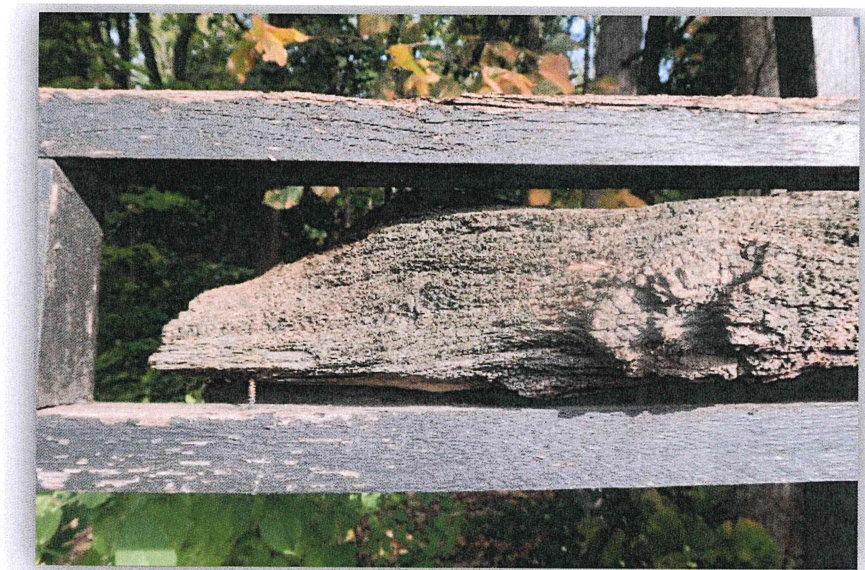
Fot. 12. Stan zachowania ramienia drewnianego krzyża. Październik 2021 rok.
