EKSPERTYZA MYKOLOGICZNO - BUDOWLANA

TEMAT OPRACOWANIA: **OCENA MYKOLOGICZNO - BUDOWLANA
CHAŁUPY MIESZKALNEJ**

ADRES: **KRAKÓW, ul. Nadbrzezie 24, 31-983 Kraków
Dz. 161/1, obr. 41, jedn. ewid.: Nowa Huta**

KRAKÓW, lipiec 2021r.

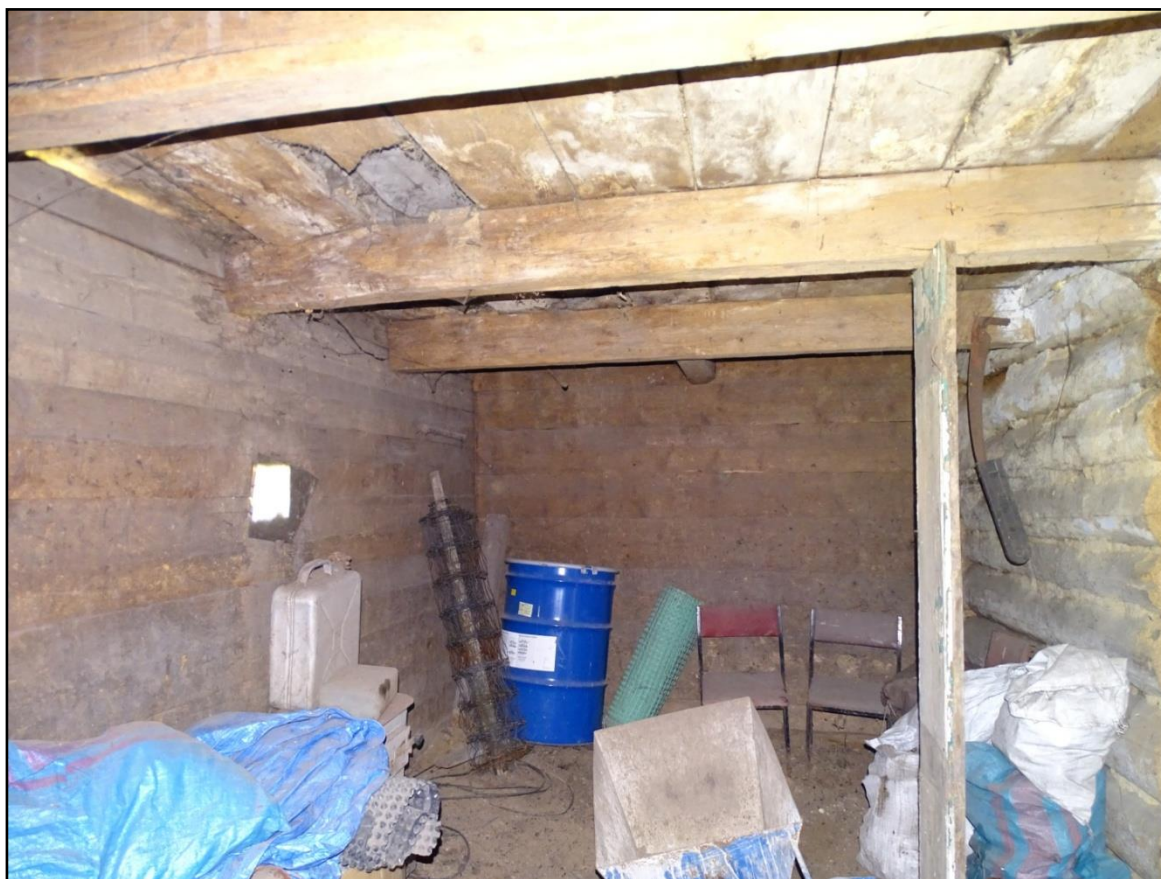
Zaatakowane miejsca to podłogi drewniane i legary podłóg na gruncie, podwaliny ścian, znaczne uszkodzenie narożnika i fragmentu stropu od strony północno - wschodniej. Stopień porażenia na wskazanych fragmentach oceniany jest w 100 % zniszczenia przez grzyby, brak wytrzymałości konstrukcyjnej.

Fot.[5] Strop w pomieszczeniu gospodarczym. Widoczna zgnilizna brunatna wywołana obecnością **grzyba domowego właściwego** (*Serpula lacrymans*) . Fot. autor.

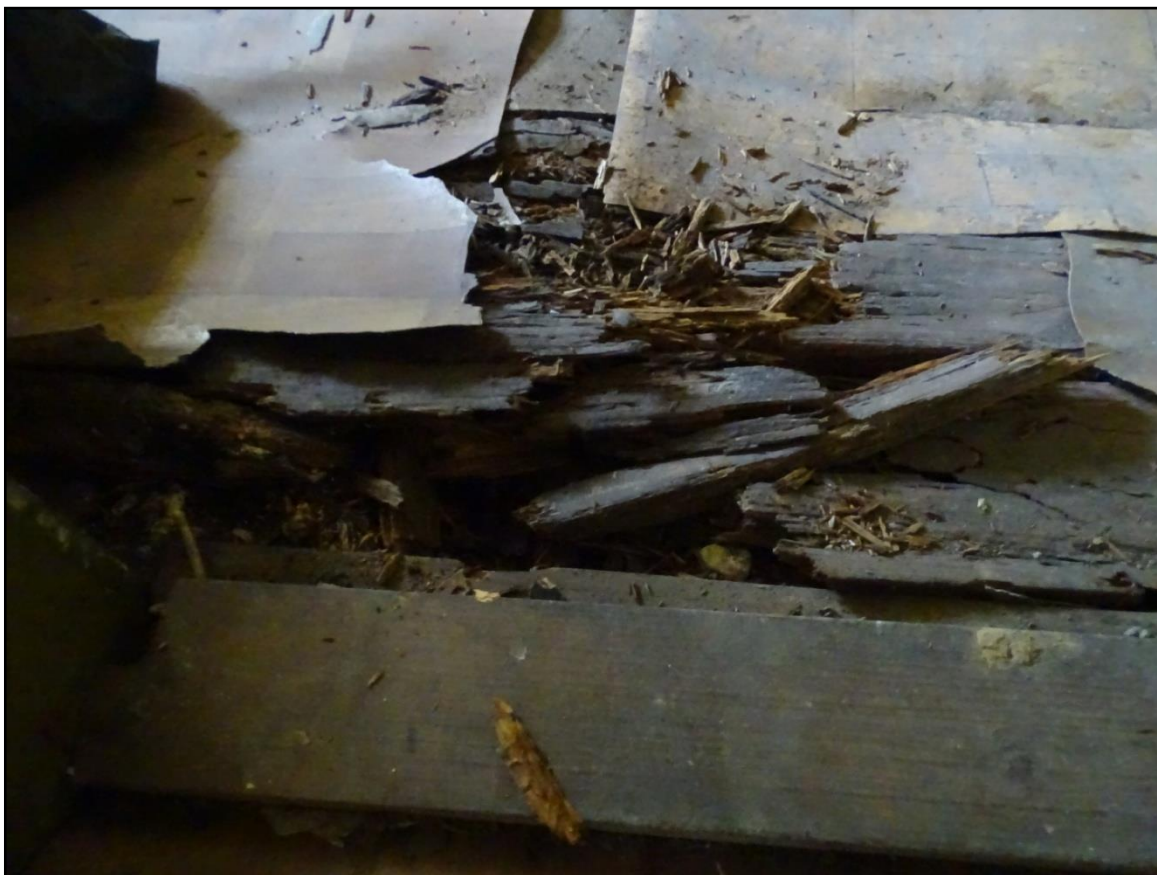
Fot.[6] Podłoga w pomieszczeniu kuchni. Widoczny brunatny rozkład drewna. Fot. autor.

Drewniane podłogi na legarach są mocno zdegradowane, uginające się, pozapadane, miejscami pokruszone w pryzmatyczne brunatne kostki zgnilizny brunatnej. Podłogi i legary podłogowe na gruncie kwalifikują się w 100% do wymiany.

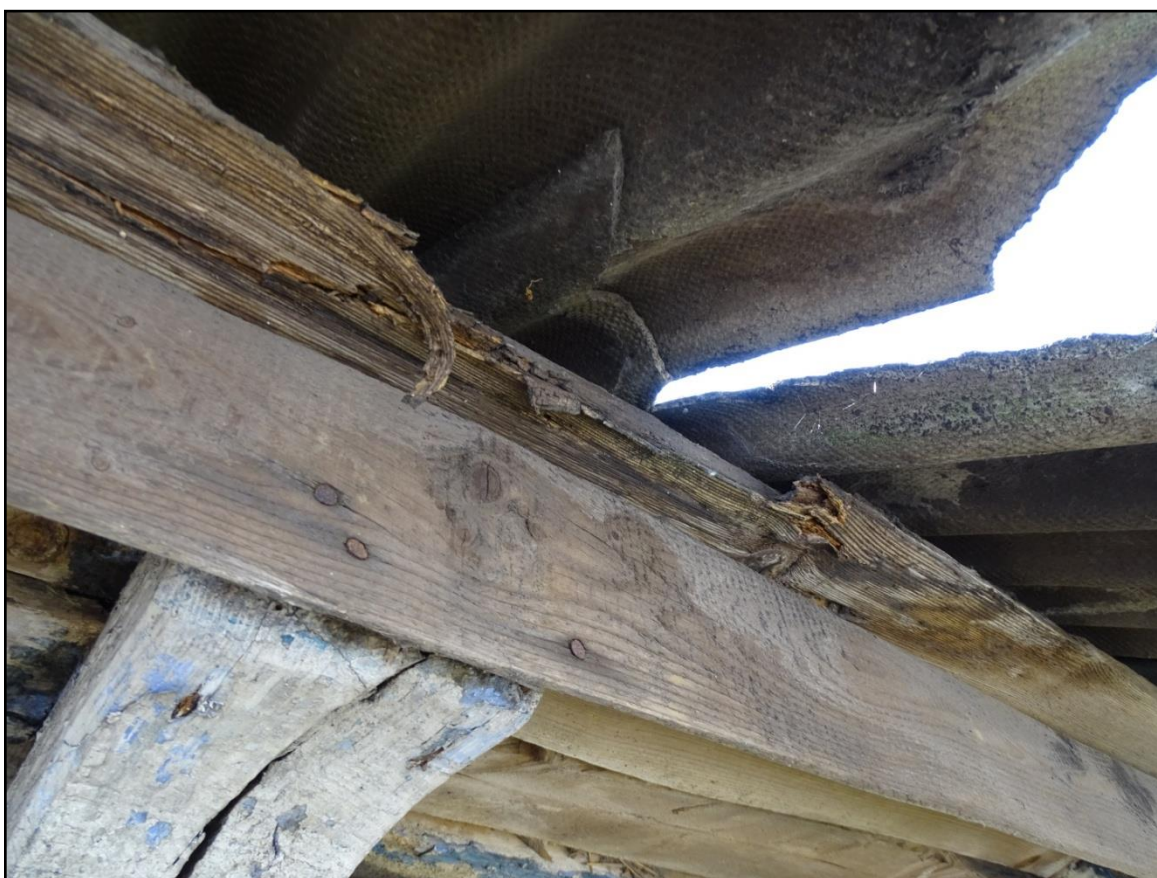
Pokrycie dachu z płyt falistych eternitu częściowo porośnięte mchami. Podbicie okapu od strony południowej i zachodniej wraz z końcówkami krokwi intensywnie zaatakowane grzybami domowymi IV grupy szkodliwości. Skrajne deski okapów bocznych poluzowane, odpadnięte, łaty w narożniku południowo zachodnim zdegradowane.

Fot.[7] Fragment okapu od strony północnej. Widoczny rozkład drewna przez grzyby wywołany zaciekami z pękniętej płyty pokrycia dachowego. Fot. autor.

Konstrukcja więźby dachowej w dobrym stanie technicznym. Końcówki krokwi pod okapem w większości są w dobrym stanie technicznym, wymagają impregnacji profilaktycznej oraz lokalnie uzupełnienia w postaci flekowania.

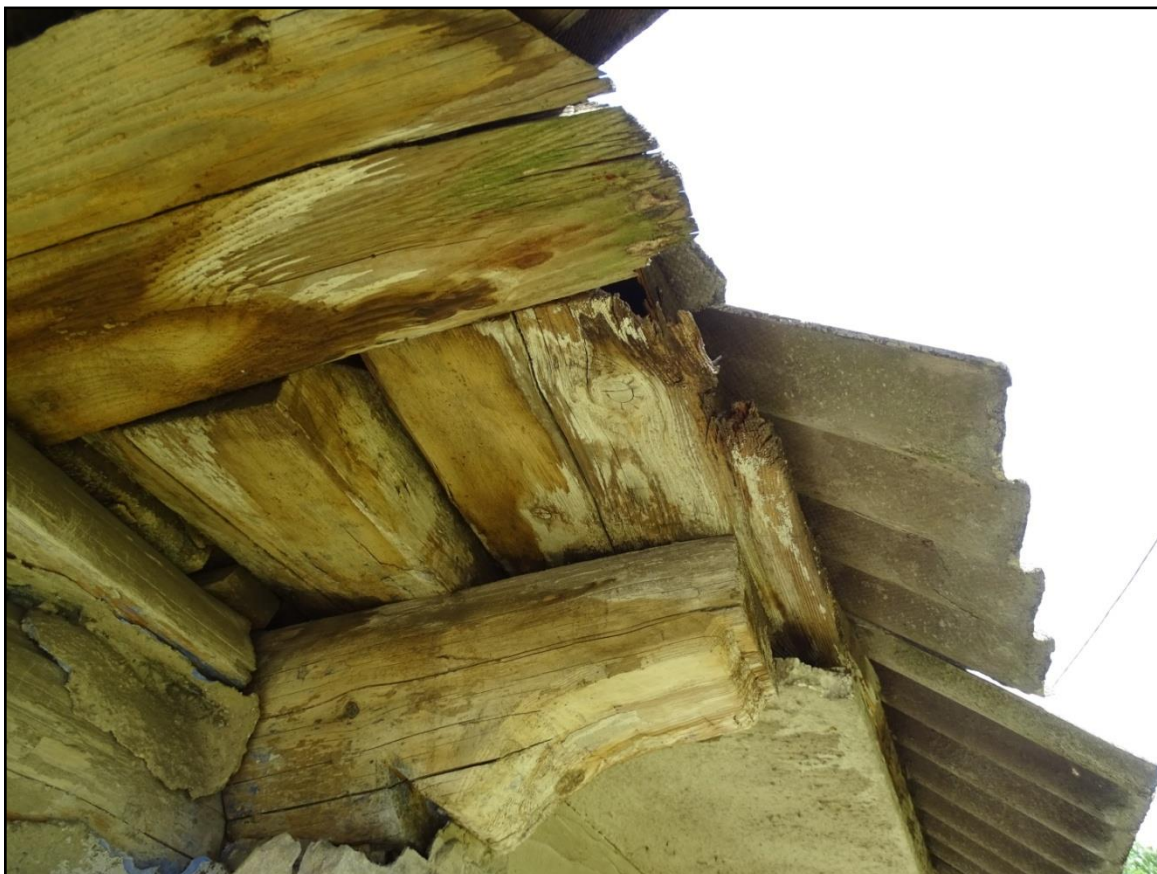
Obecność tego grzyba stwierdzono lokalnie na deskach podbicia dachu oraz końcówkach krokwi strony północnej oraz nad wejściem strony południowej.

Fot.[8] Elewacja północna. Widoczny rozwój **grzyba powłocznika gładkiego** (*Corticium laeve*) Fot. autor.

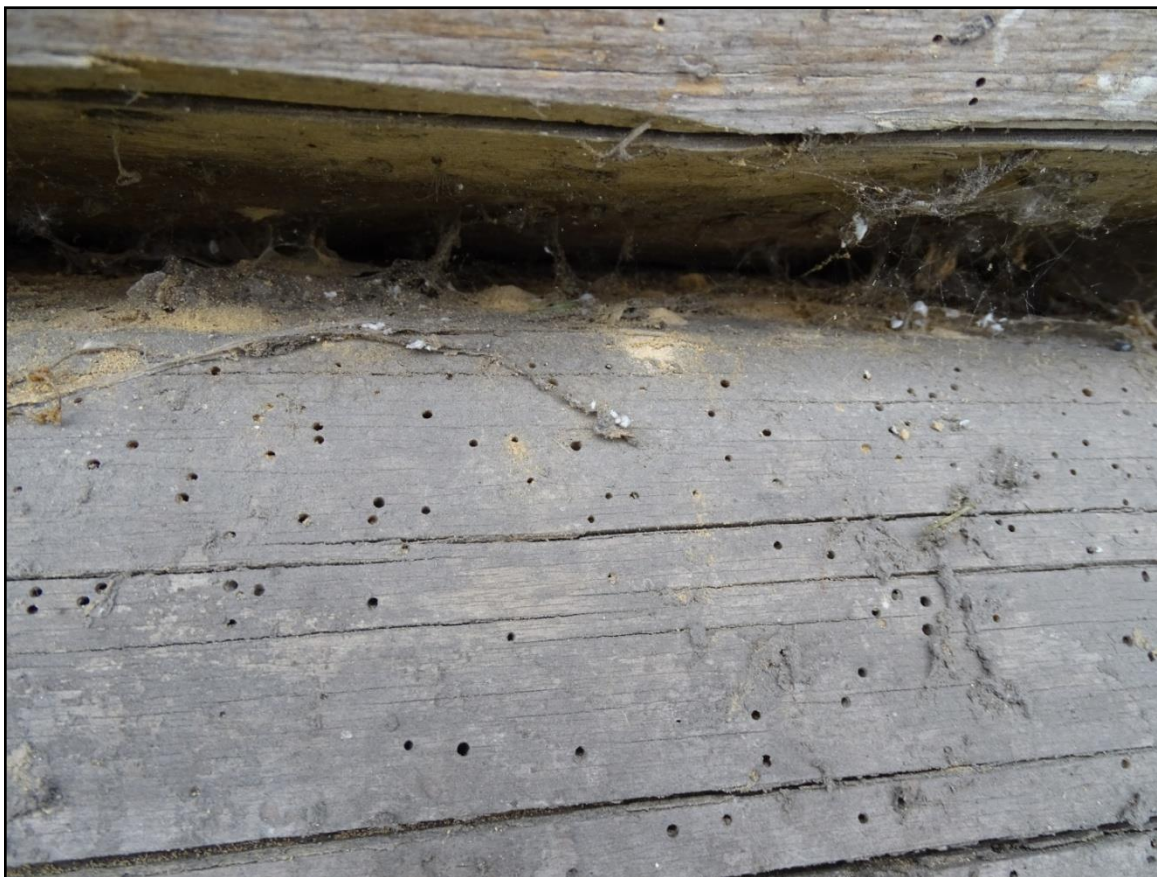
Zaatakowane elementy to głównie ściany w pasie przyziemia porażone wcześniej przez grzyby, ale i deskowanie stropu. Zidentyfikowane otwory owadów znajdują się w większości w obszarze drewna podlegającego wymianie i utylizacji z powodu znacznego porażenia grzybami, dla pozostałej części drewna przewiduje się czynności związane ze zwalczaniem szkodnika.

Fot.[9] **Kołatek domowy** (*Anobium punctatum*.) - zaatakowane belki ściany północnej. Widoczny osyp mączki drzewnej świadczy o aktywnej obecności owadów. Fot. autor.

Pozostałe belki ścian wymagają impregnacji zwalczającej w przypadku aktywnych żerowisk owadów i występowania grzybów, pozostałą część należy poddać impregnacji profilaktycznej. Stopień uszkodzenia belek poddanych do wymiany to około 20%

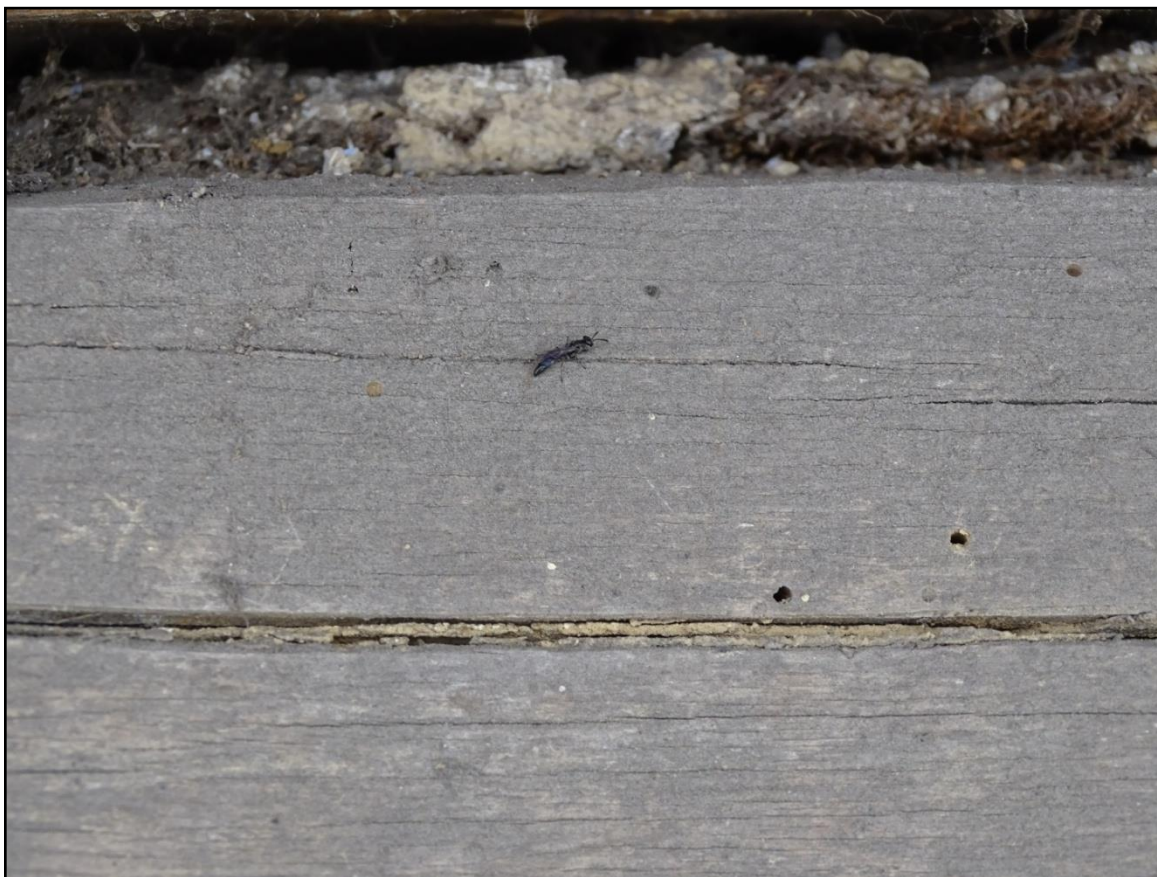
Fot.[10] **Błonkówka** (*Spathius exarator* L.) – naturalny wróg Kołatka domowego. Fot. autor.
