Opinia techniczna

Data opracowania: czerwiec 2024r.

Przedmiotem ekspertyzy jest poszycie dachowe budynku Sądu Rejonowego w Żyrardowie przy Alei Partyzantów 3, 96-300 Żyrardów

Celem niniejszego opracowania jest sporządzenie ekspertyzy technicznej stanu technicznego pokrycia dachu w budynku Sądu Rejonowego w Żyrardowie przy Al. Partyzantów 3, na okoliczność pojawiających się nieszczelności, gromadzenia się wody opadowej i przedostawania się wody opadowej do wnętrza obiektu, w oparciu o prace polegające na:

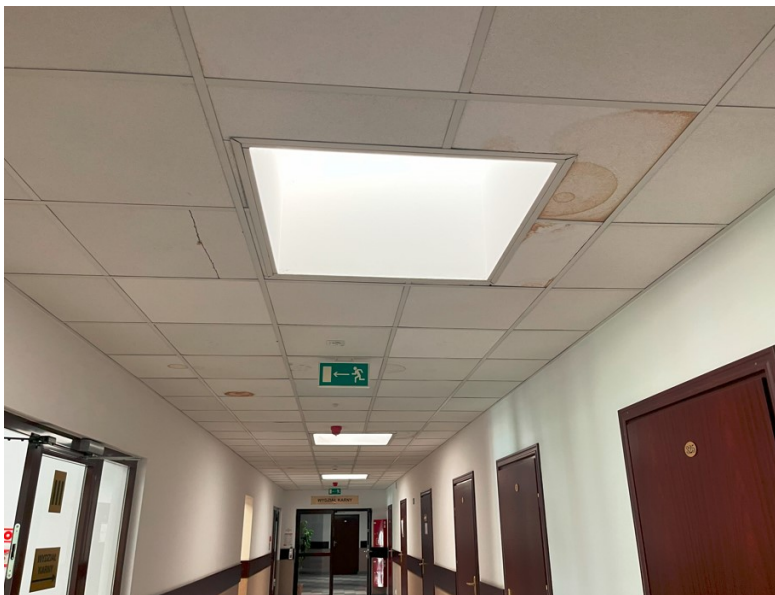
Fot. 1: Uszkodzenia sufitów spowodowane nieszczelnościami dachu

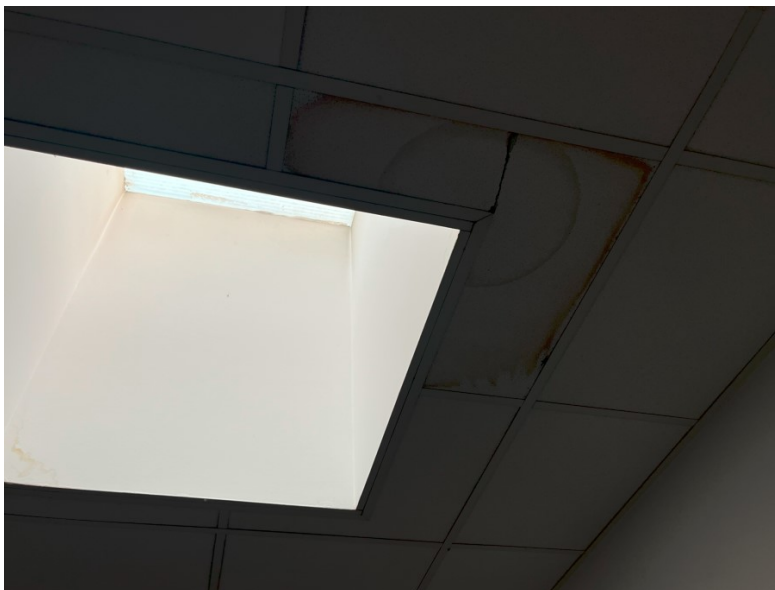
Fot. 2: Uszkodzenia sufitów spowodowane nieszczelnościami dachu

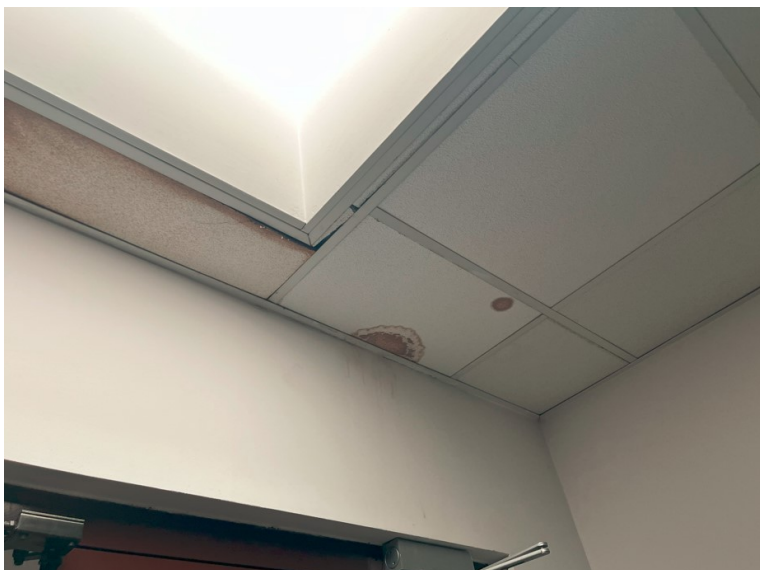
Fot. 3: Uszkodzenia sufitów spowodowane nieszczelnościami dachu

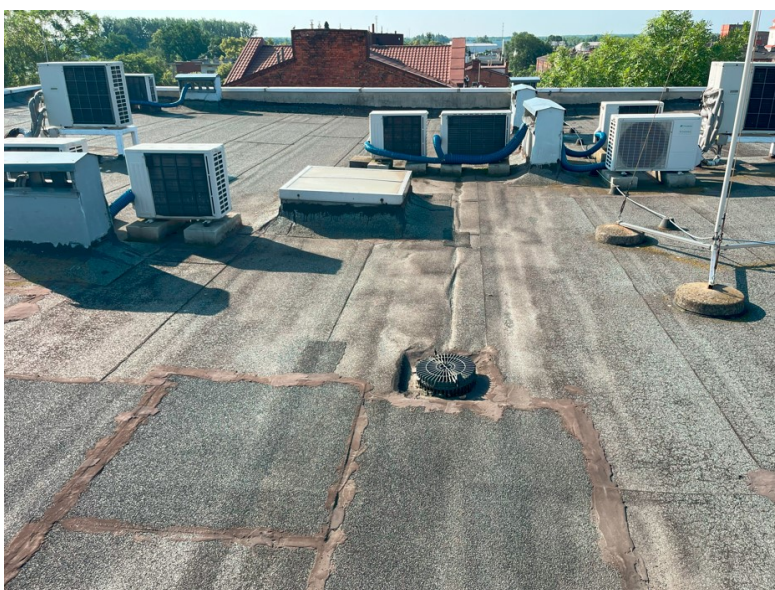
Fot. 4: Widoczne miejsca napraw oraz fałdowanie papy w najniższym punkcie poszycia, spowodowane najprawdopodobniej ruchami termicznymi dachu

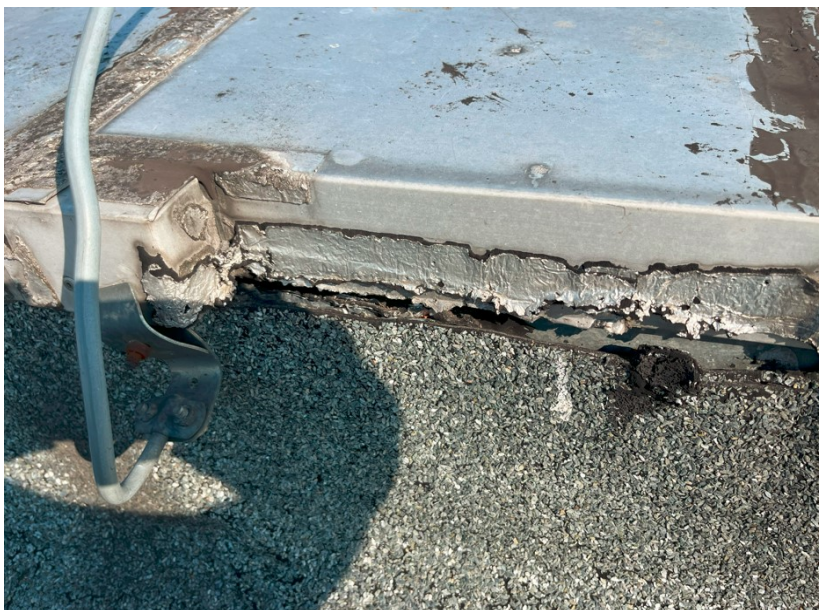
Fot. 5: Widoczne nieszczelności pomiędzy wierzchnią warstwą papy i obróbką blacharską.

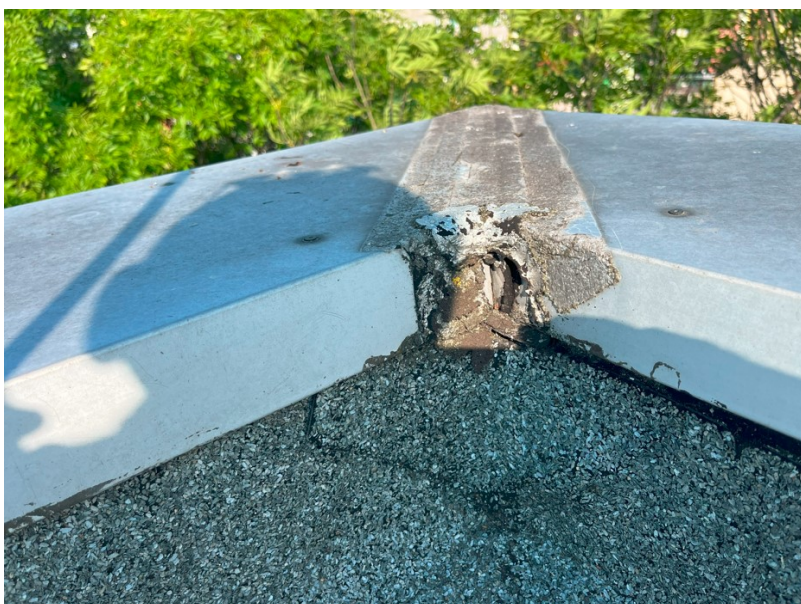
Fot. 6: Nieszczelności obróbek blacharskich.

Po przeprowadzeniu szczegółowych oględzin pokrycia i wyposażenia dachu zauważono szereg nieprawidłowości wynikających zarówno z niewłaściwego wykonania prac dachowych (np. niewłaściwe ukształtowanie obróbek blacharskich fot.6;7;8;13), oraz użycia materiałów, których trwałość obecnie jest niewystarczająca. Świadczyć o tym mogą liczne spękania siatkowe (fot.9;13) ostatniej warstwy papy, jak również ślady ześlizgiwania się papy na zakładach w wyniku rozszerzalności termicznej materiałów (fot.24). W tej sytuacji nie jest możliwe precyzyjne ustalenie miejsc nieszczelności. Pojawiająca się woda na suficie ostatniej kondygnacji nie oznacza nieszczelności dachu w miejscu jej pojawienia się. Woda z nieszczelności migruje pomiędzy wierzchnią i podkładową warstwą papy do najniższej warstwy poszycia dachowego, którą stanowi blacha falista, i wykrapla się w najniższym miejscu tej warstwy, na połączeniach arkuszy blach. Podczas oględzin stwierdzono próby uszczelnienia dachu na ostatniej warstwie (fot. 14;20), którą stanowi blacha fałdowa. Uszczelnienie to należy uznać za całkowicie nieskuteczne gdyż nagromadzona woda przedostanie się w inne miejsca i wypłynie do pomieszczeń. Ponadto przedostanie się wody pod warstwę hydroizolacji powoduje zawilgocenie warstw termoizolacyjnych obniża ich parametry izolacyjne. Doraźne punktowe naprawy nie gwarantują skutecznego uszczelnienia (fot. 10;11). W ramach robót naprawczych dachu należy również usunąć przyczynę zniszczenia elewacji ściany pomiędzy wysoką i niską częścią budynku opisaną przy fot. 22 i 23.

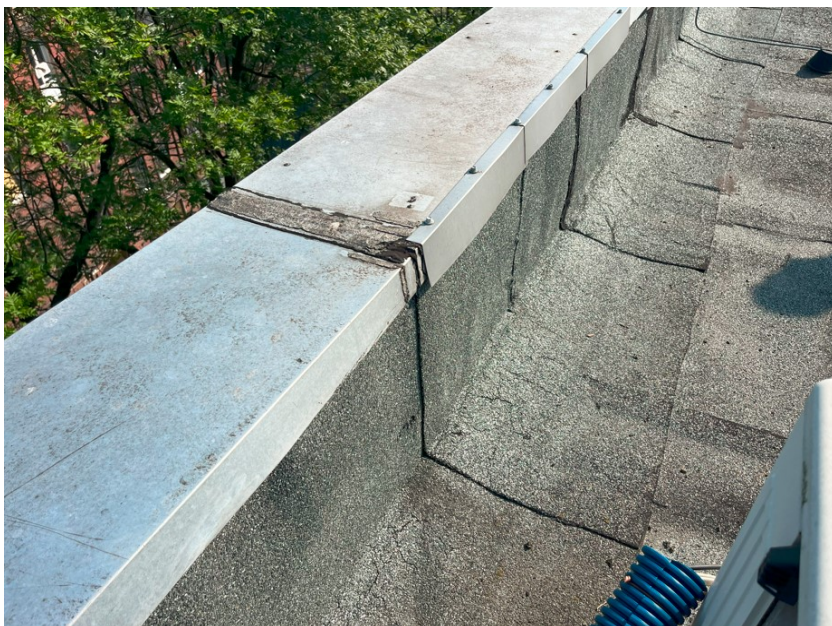
Fot. 7: Obróbki blacharskie mają połączenia płaskie, doszczelnione prowizorycznie. Widoczne są rozszczelnienia izolacji. Prawidłowo wykonane obróbki powinny mieć połączenia na rąbek i zapewniać szczelność bez dodatkowej izolacji.

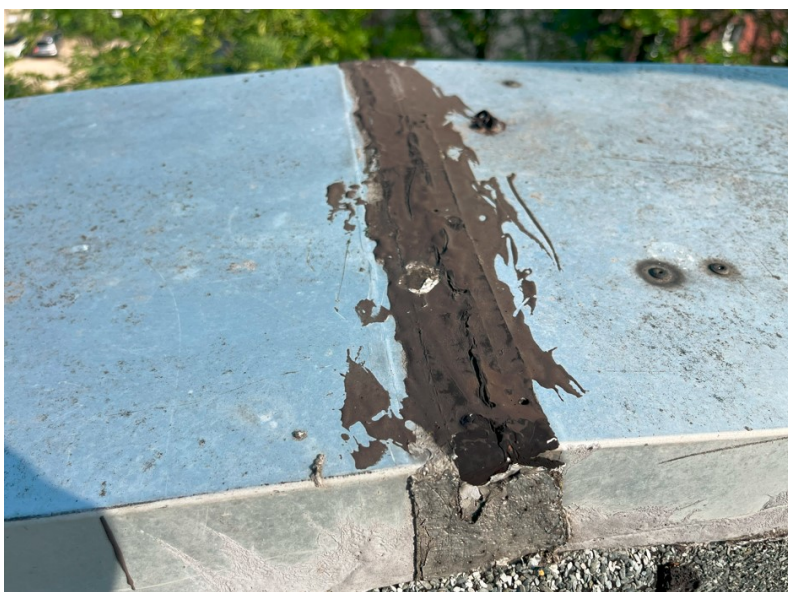
Fot. 8: Kolejny przykład nieprawidłowych połączeń obróbek blacharskich z widocznymi pęknięciami, przez które migruje woda do wewnątrz budynku.

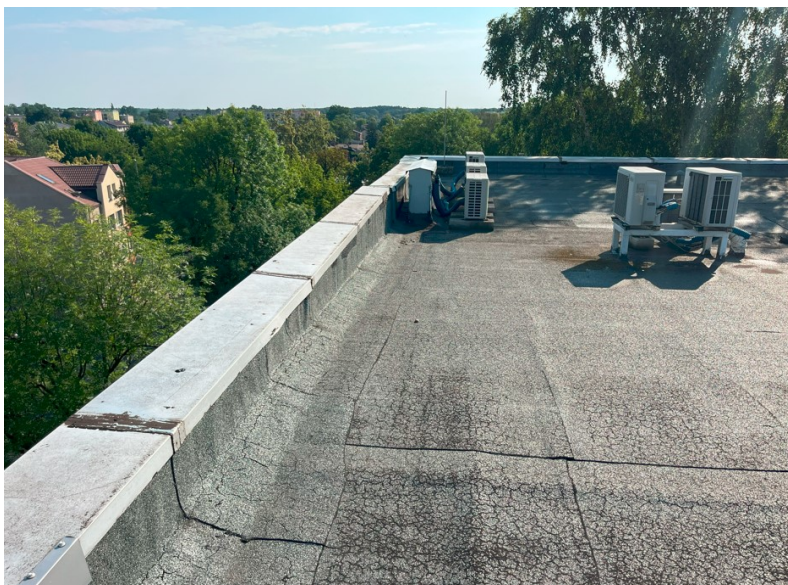
Fot. 9: Wyraźnie widoczne spękania siatkowe ostatniej warstwy papy, świadczące o jej niewłaściwej jakości.

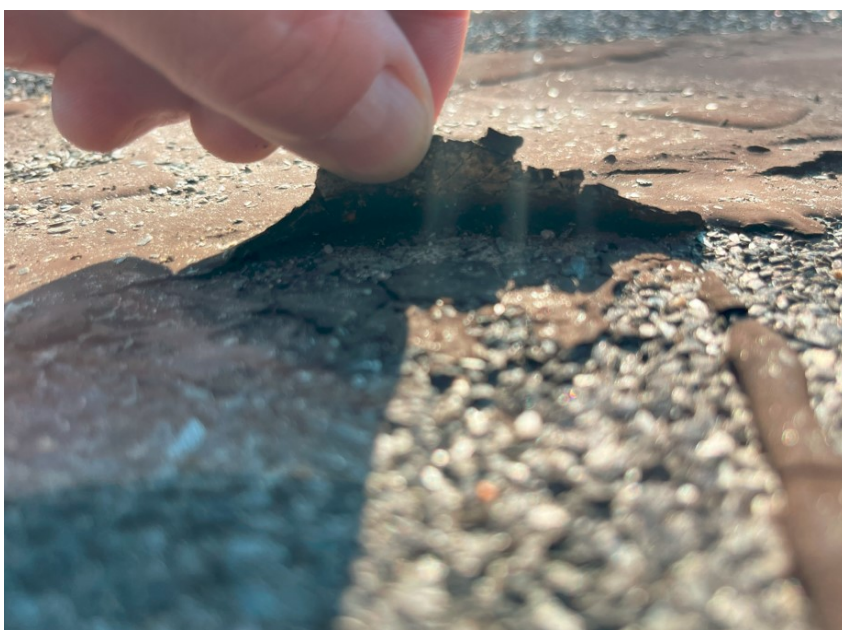
Fot. 10: Brak przylegania warstw bitumicznych, którymi dokonywano prowizorycznych napraw punktowych.

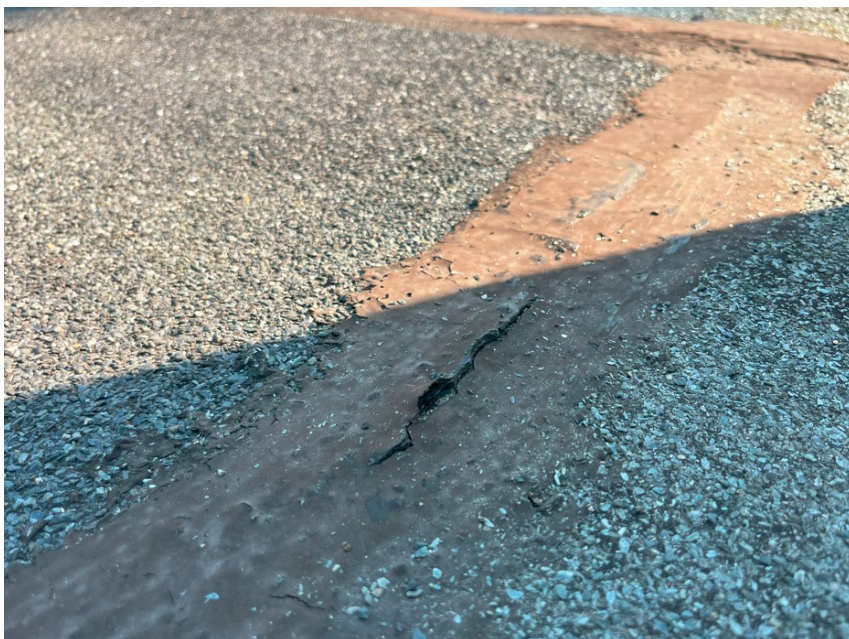
Fot. 11: Nieszczelności na łączeniach arkuszy papy, widoczne również w miejscach lokalnych napraw

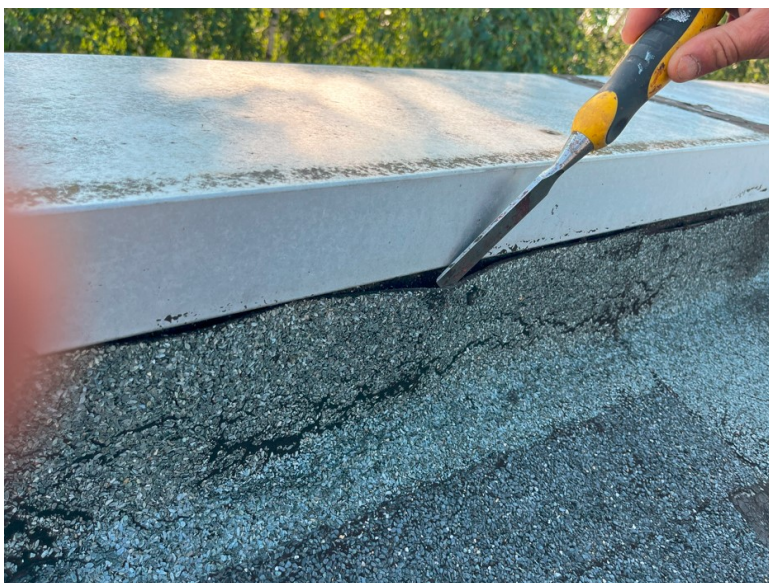
Fot. 12: Brak wywinięcia ostatniej warstwy papy pod obróbkę blacharską.

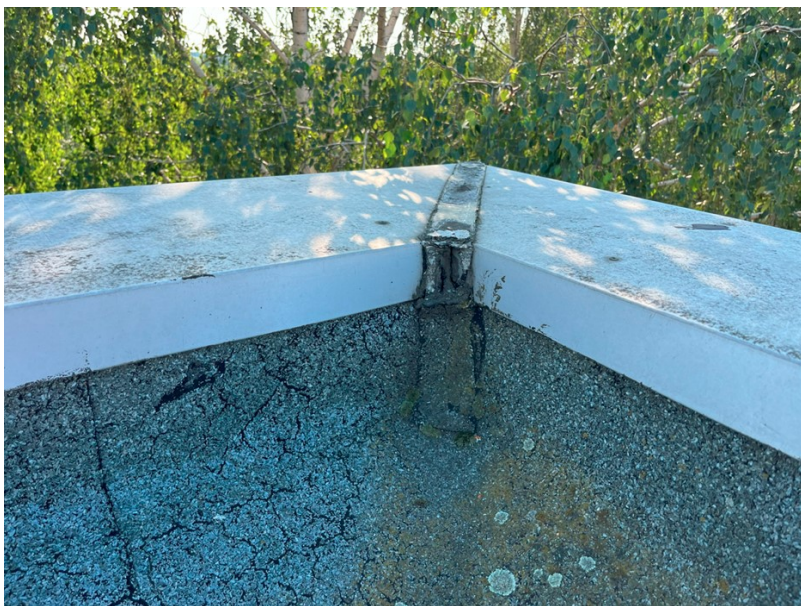
Fot. 13: Kolejne nieszczelności na połączeniu obróbek blacharskich oraz widoczne spękania siatkowe ostatniej warstwy papy.

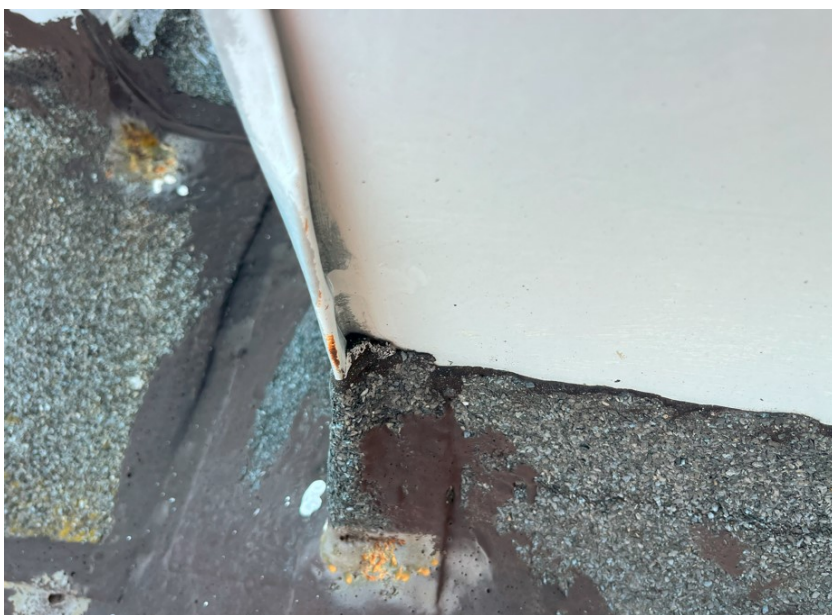
Fot. 14: Obudowy z blachy dla pionów wentylacyjnych wykonane są z blachy łączonej na rąbek, co utrudnia możliwość dogrzenia ostatniej warstwy papy i uzyskanie szczelności. W ramach remontu dachu proponuje się ich wymianę na nowe.

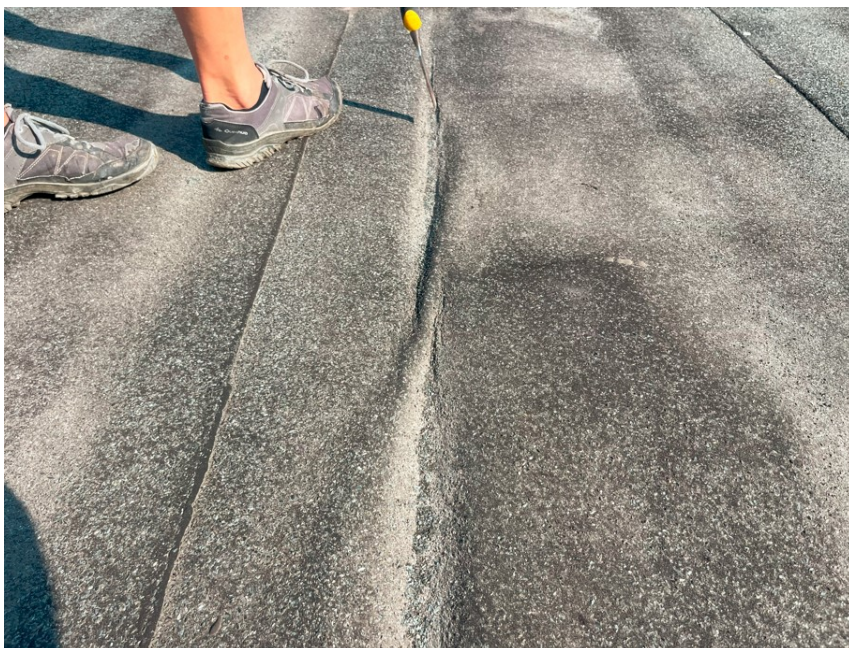
Fot. 15: Widoczne pofałdowania papy w najniższym punkcie poszycia dachowego, spowodowane ruchami termicznymi dachu. Widoczne wyoblenia to woda, która została uwięziona pomiędzy górną i dolną warstwą papy.

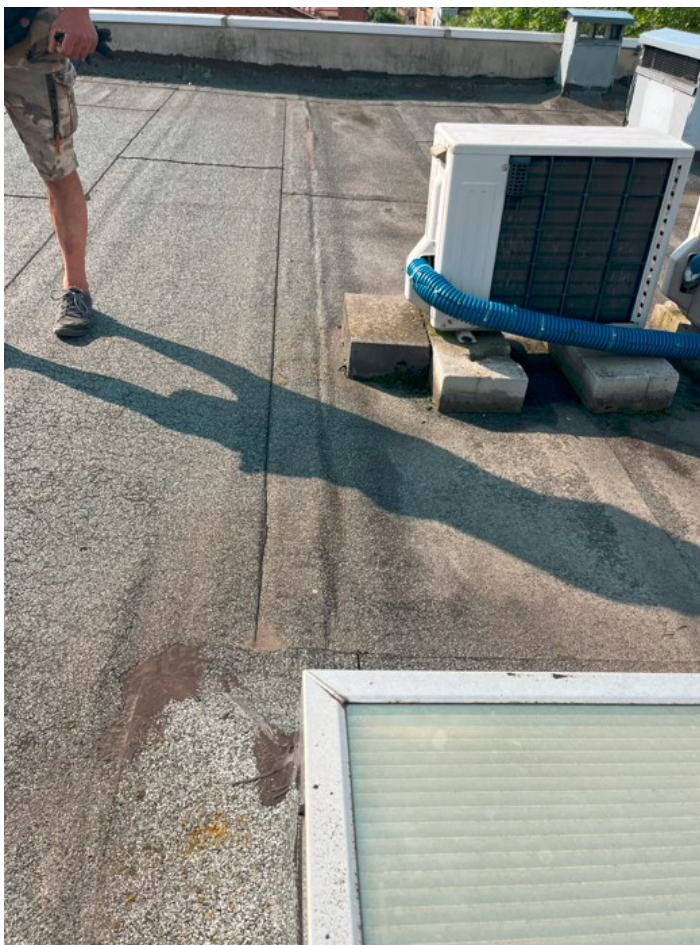
Fot. 19: Widoczne ślady napraw punktowych

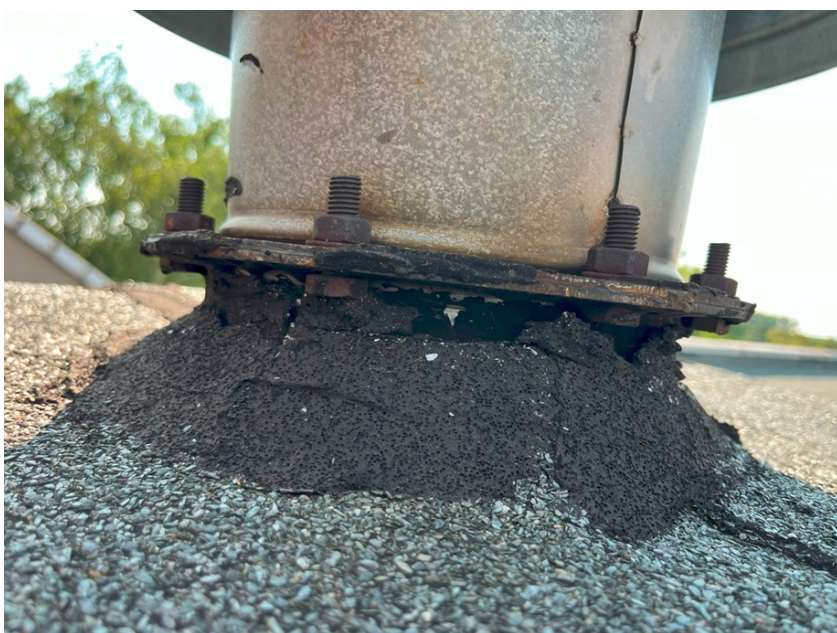
Fot. 20: Nieszczelności przy zamontowanych na dachu elementach wentylacji.

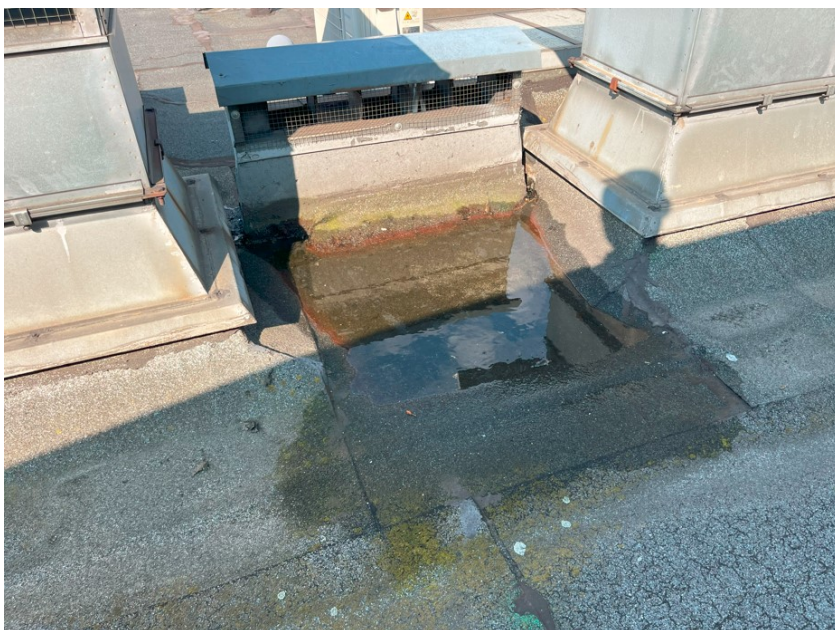
Fot. 21: Niewłaściwe ukształtowanie spadków przy kominkach wentylacyjnych, powodujące powstawanie zastoisk wody.

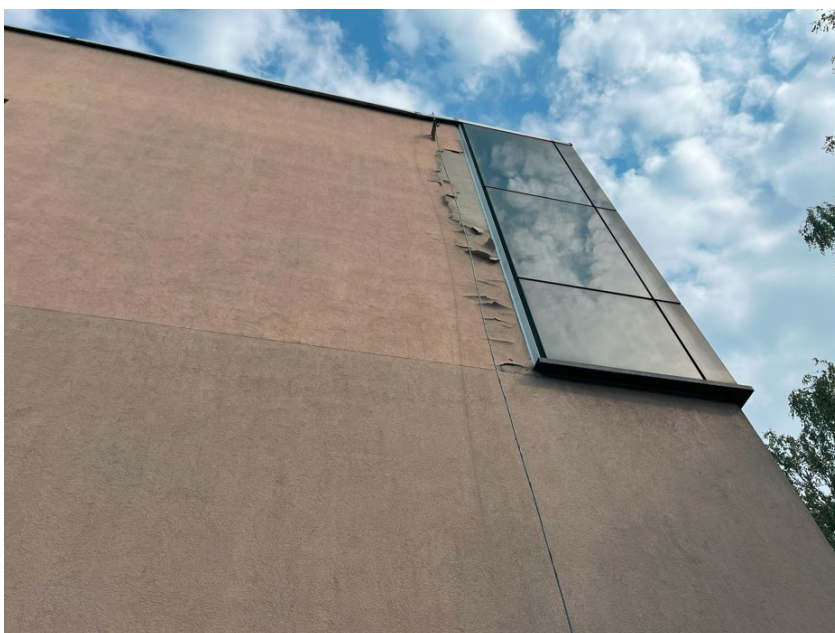
Fot. 22: Widoczne uszkodzenia elewacji, spowodowane najprawdopodobniej niewłaściwym ukształtowaniem i brakiem uszczelnienia wsporników do przewodów instalacji odgromowej.

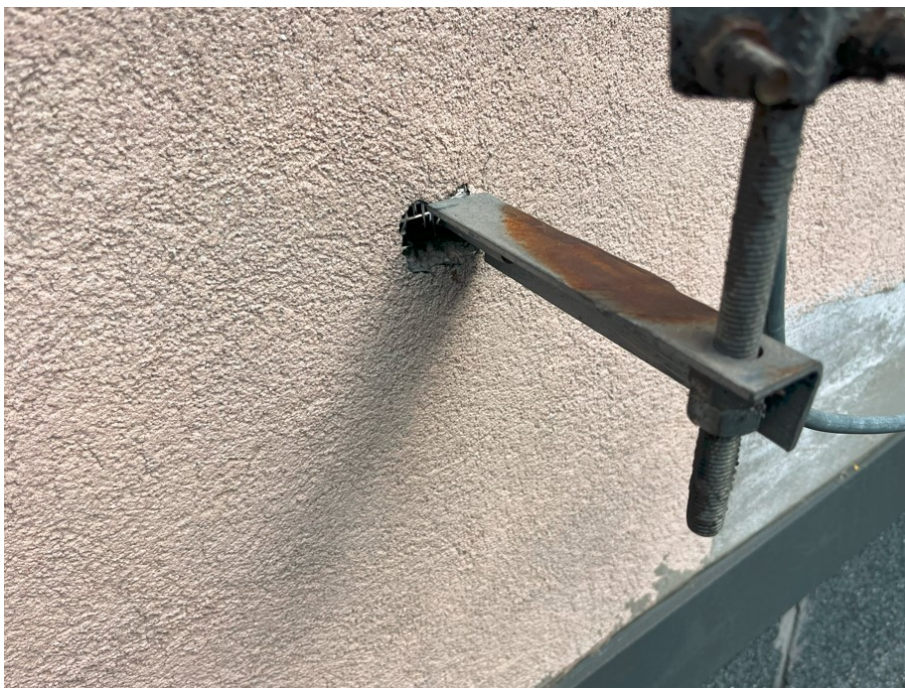
Fot. 23: Widoczny brak uszczelnienia na dolnym wsporniku instalacji odgromowej.

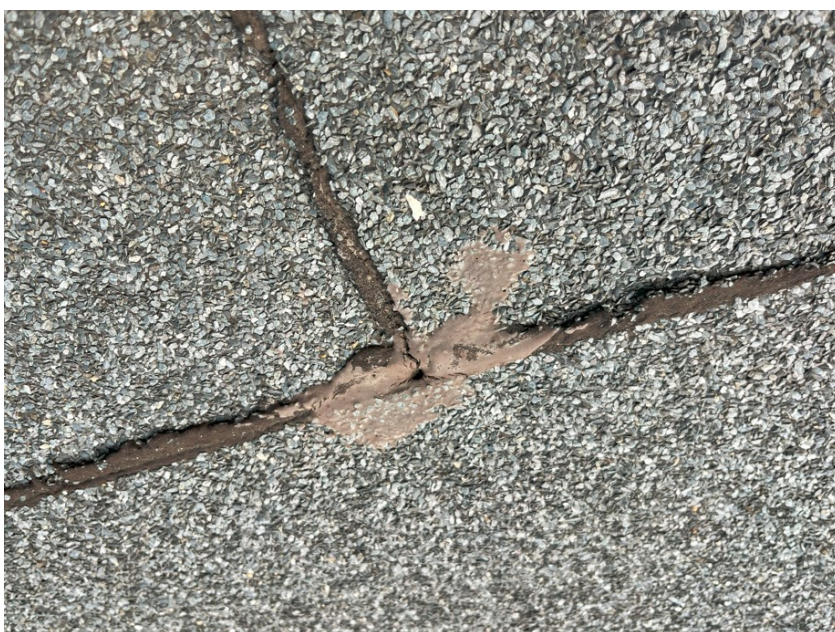
Fot. 24: Widoczne miejsca punktowych napraw na łączeniach arkuszy papy. Dokładniejszy widok połączeń papy wykazuje nieszczelności. Widoczny jest też ślad po przesunięciu się wzajemnym arkuszy papy o szerokości około 1 cm, świadczący o przesunięciu arkusza papy spowodowanego termicznym skurczem materiału.

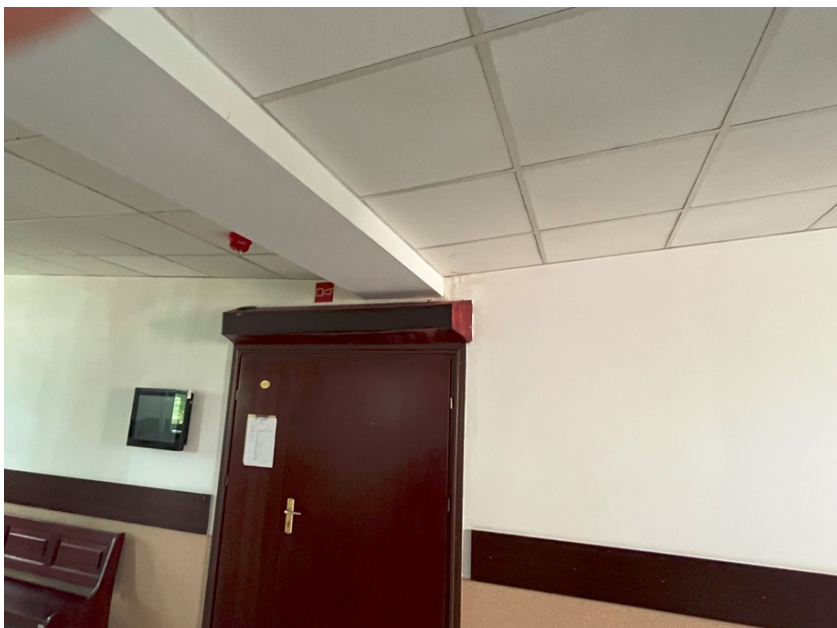
Fot. 25: Widok uszkodzeń sufitu oraz ściany łączącej część niską i wysoką budynku spowodowany przeciekami.

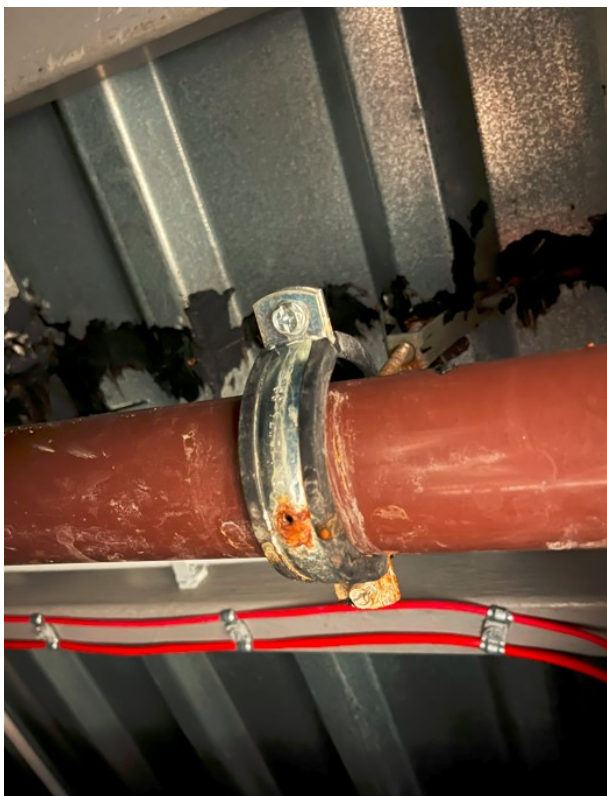
Fot. 26: Widoczne pod dachem prowizoryczne uszczelnienie nakładających się na siebie arkuszy blachy oraz rynna, która jako element prowizoryczny miała odprowadzać wodę przeciekającą z dachu.

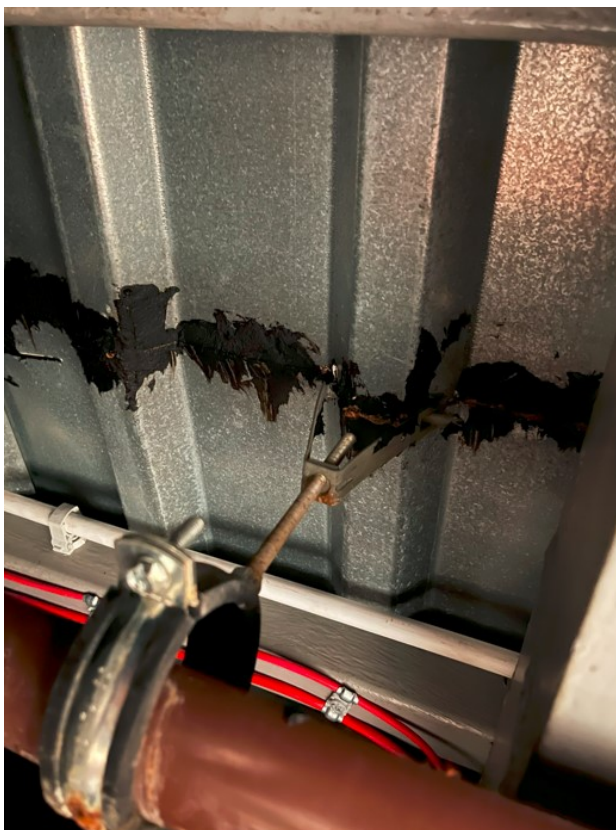
Fot. 27: Kolejny widok prowizorycznych uszczelnień nad sufitem podwieszanym.

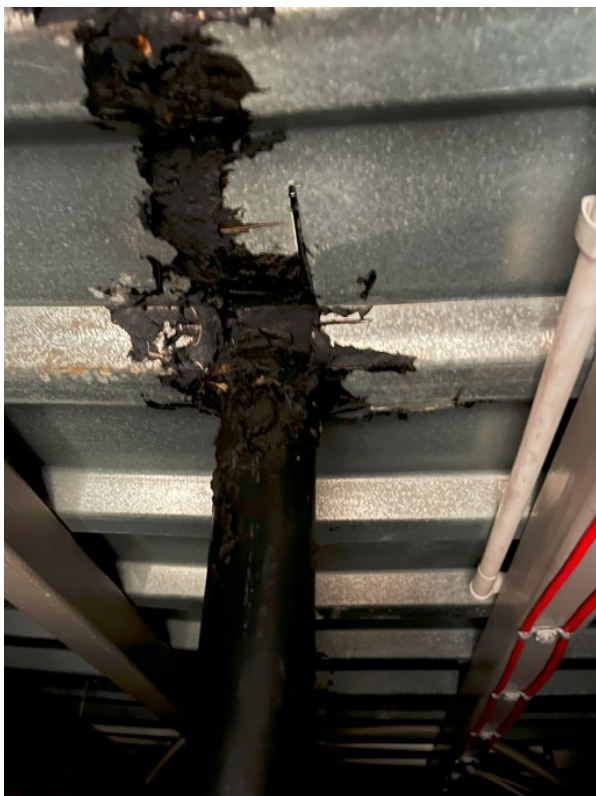
Fot. 28: Prowizoryczne uszczelnienie.

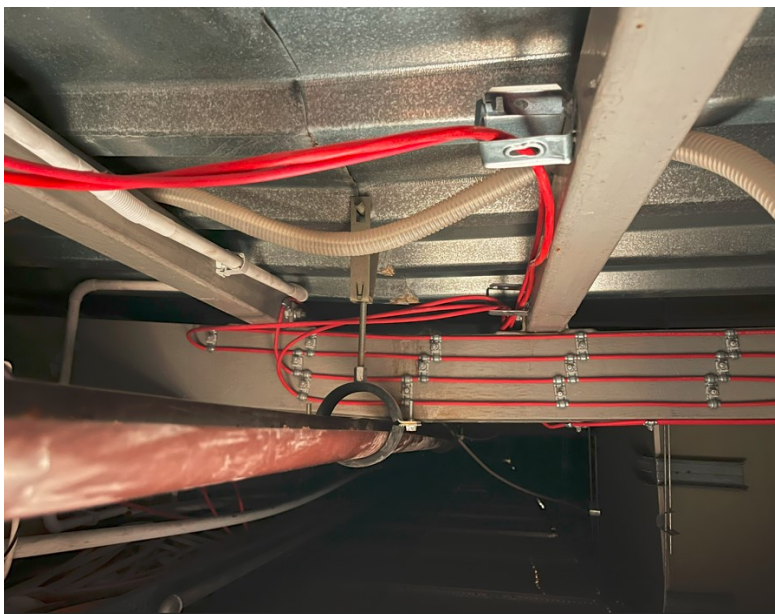
Fot. 29: Widok instalacji i prowizorycznej rynny mającej odprowadzać wodę wydobywającą się na łączeniach arkuszy blachy falistej.
