Przedmiotem opracowania jest budynek usługowo-mieszkalny zlokalizowany w Ręcznie ul. Główna 60. Zakres opracowania obejmuje konstrukcję budynku.

Celem opracowania jest określenie możliwości rozbudowy, przebudowy i zmiany sposobu użytkowania części budynku na klub dziecięcy.

ZAŁĄCZNIK A
dokumentacja fotograficzna

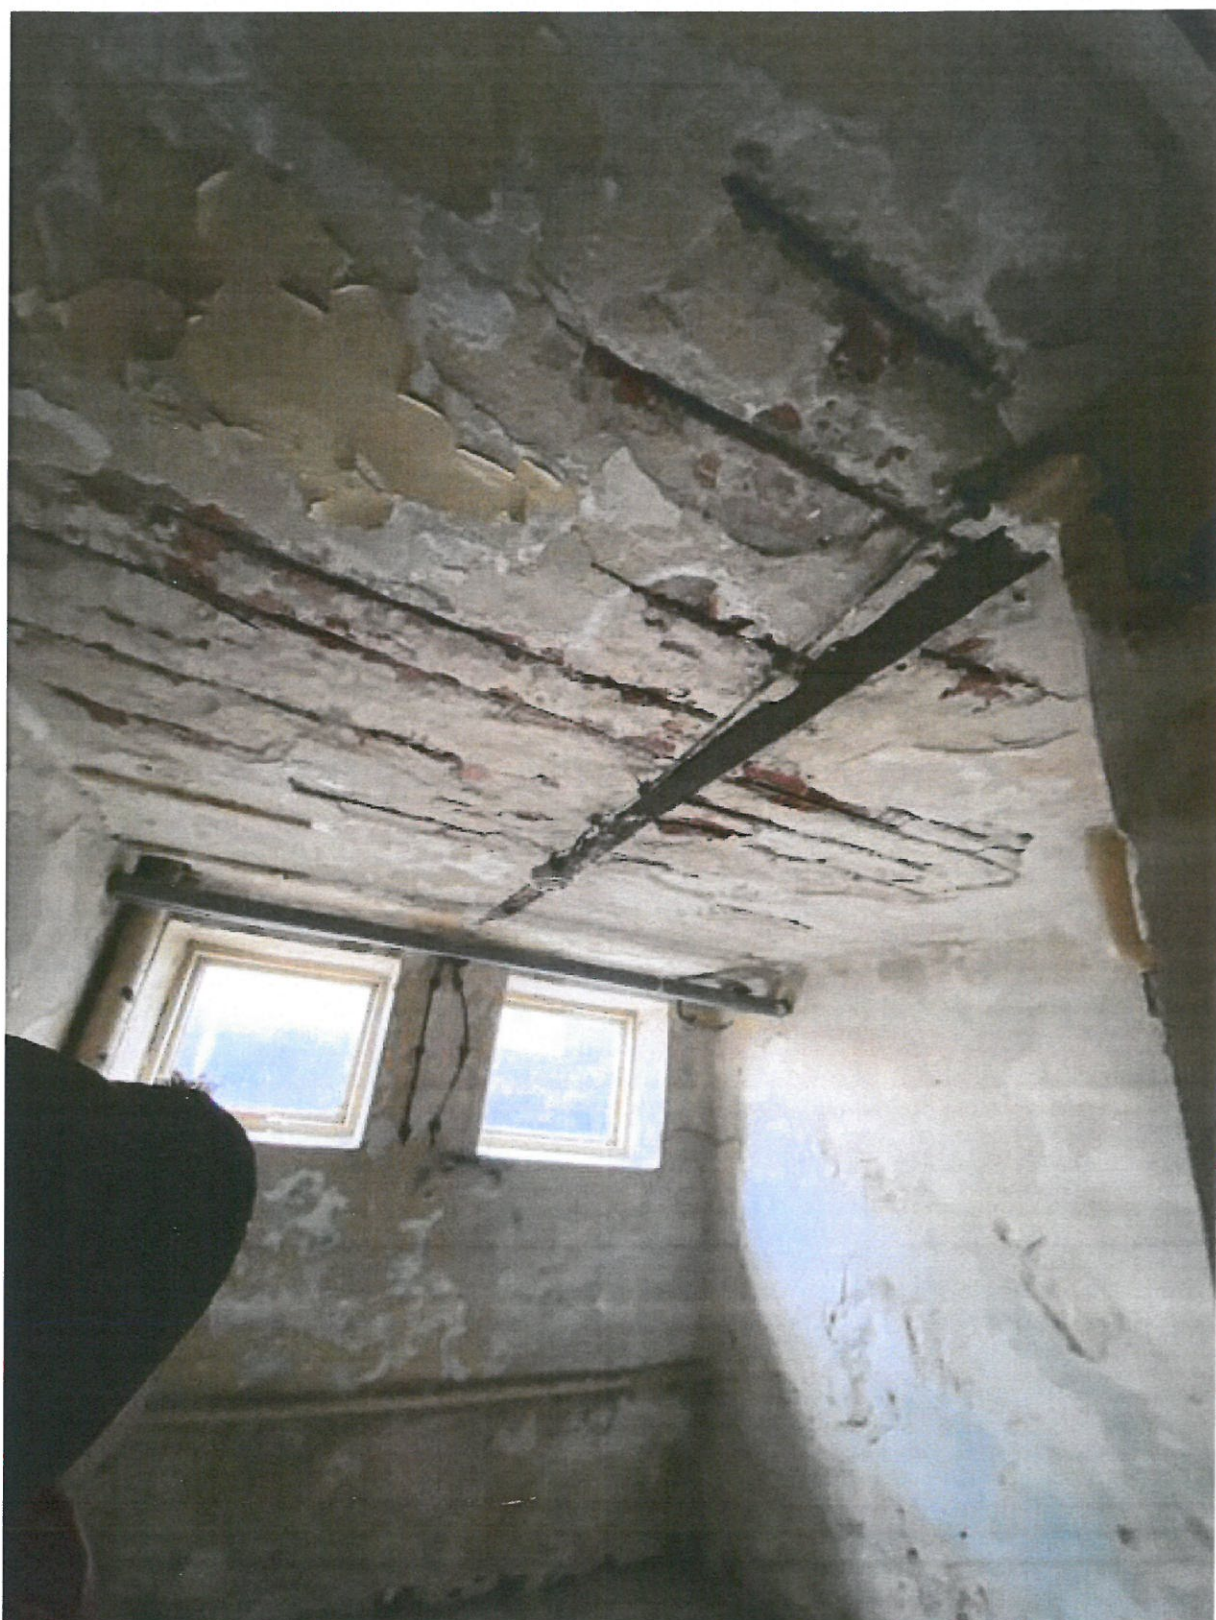
Stan techniczny stropów w piwnicach oceniono jako zły, na parterze i piętrze jako dobry, schodów oceniono jako dobry – nie stwierdzono uszkodzeń, pęknięć, klawiszowania ani ugięć.

Zdjęcie 1: Strop w piwnicy, niezabezpieczone pręty zbrojeniowe i belki stalowe, tynk odspojony.

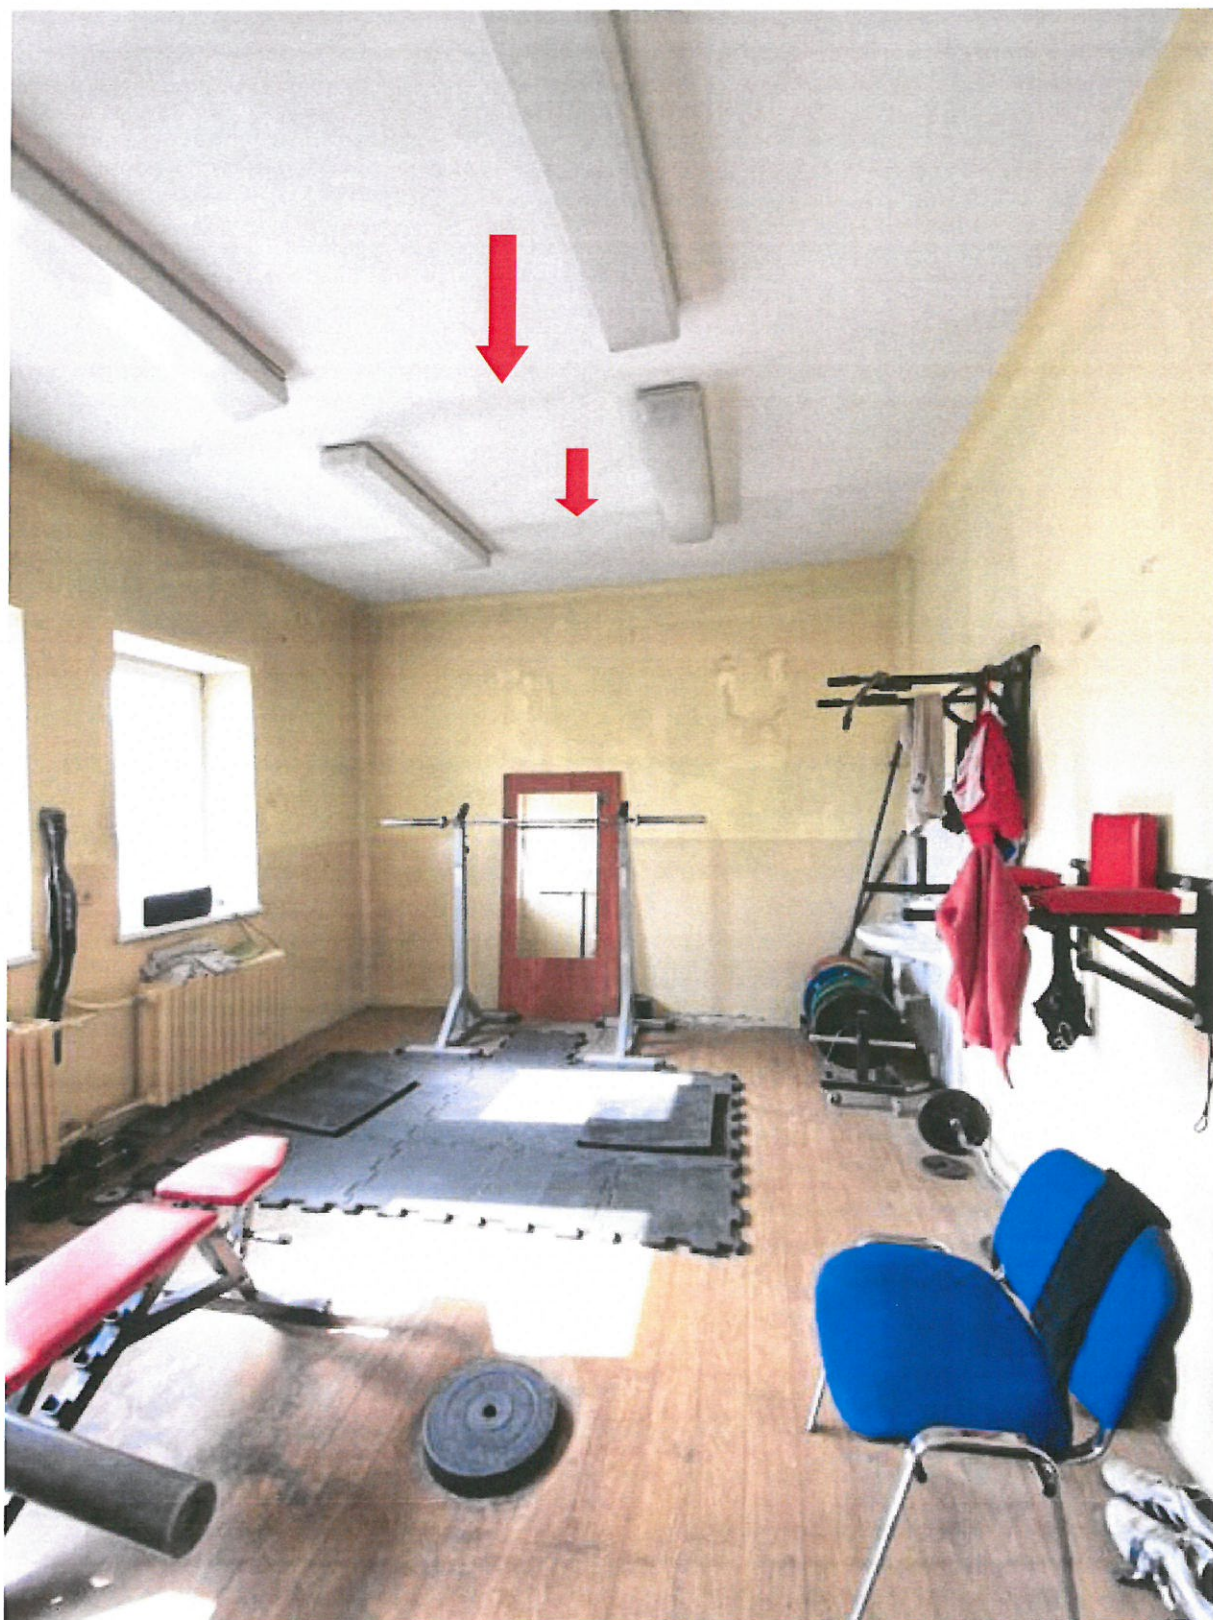
Zdjęcie 2: Pomieszczenie adaptowane na salę zabaw, widoczne belki stalowe stropu.
