Nr pracy:	AK – 1010/008/2024	TOM II
Nazwa elementu projektu budowlanego:	Załączniki do projektu budowlanego	
Nazwa zamierzenia budowlanego:	Remont ścian i stropów wraz z wykonaniem wzmocnień ścian zewnętrznych, wewnętrznych i nadproży, wzmocnieniem sklepień parteru oraz rozbiórka i odtworzenie ścian wewnętrznych działowych północno zachodniego skrzydła Sądu Okręgowego w Płocku tj. budynku indywidualnie wpisanego do rejestru zabytków (wpis do rejestru zabytków pod nr 46/164W z dnia 8 grudnia 1958 r.)	
Adres obiektu:	pl. Narutowicza 4 09-404 Płock	nr ewidencyjny gruntów: 985, 991/22 obręb ewidencyjny: 0008 Śródmieście jednostka ewidencyjna: Miasto Płock
Inwestor:	Sąd Okręgowy w Płocku pl. Narutowicza 4 09-404 Płock	
Kategoria obiektu budowlanego: XII

## **EKSPERTYZA TECHNICZNA**

**dotycząca pęknięć ścian i sklepień  
w północno-zachodnim skrzydle budynku  
Sądu Okręgowego w Płocku  
przy pl. Narutowicza 4**

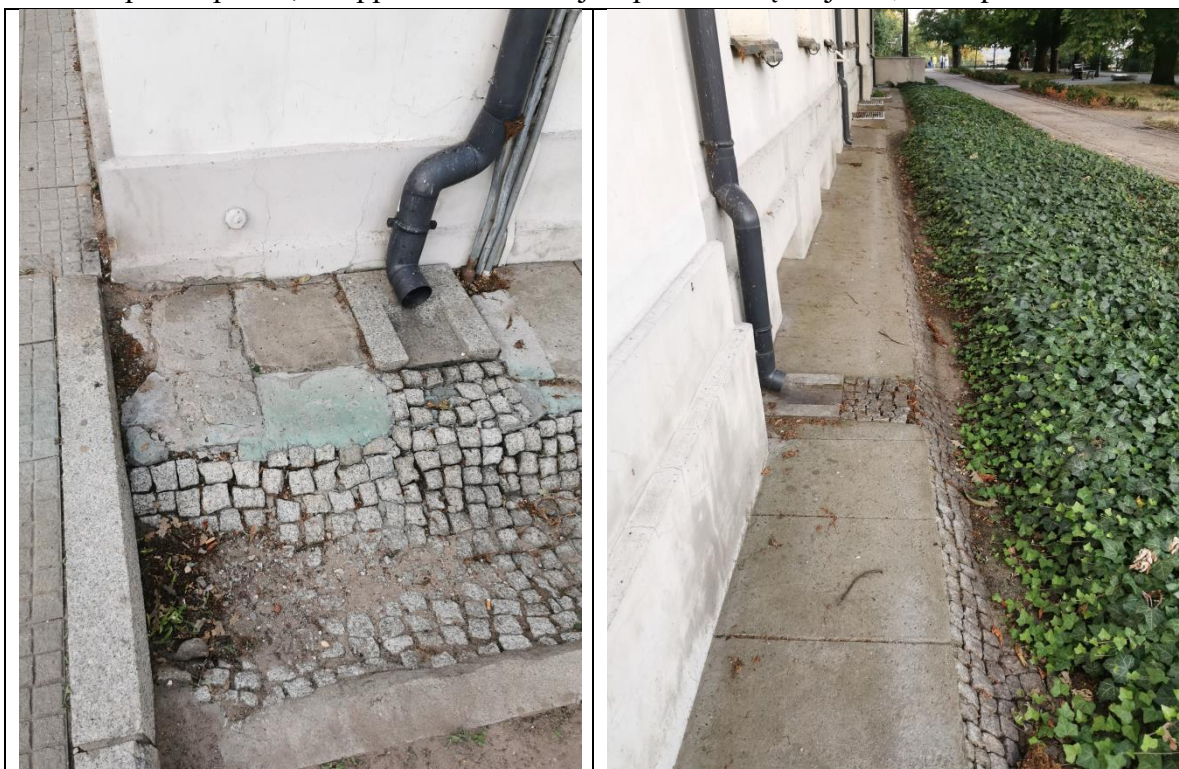
*Odprowadzenie wody opadowej od strony skarpy*

Woda opadowa z dachu od strony skarpy odprowadzana jest do koryta spływowego. Pomiary geodezyjne wykazały, że zachowany jest spadek koryta w kierunku południowo-wschodnim. Jest on jednak bardzo zróżnicowany, a miejscami minimalny, co sprzyja tworzeniu się zastoisk wody. Ocena szczelności koryta nie jest możliwa i nie można wykluczyć, że część wody opadowej dostaje się do gruntu.

12. W celu ustabilizowania warunków wodnych należy oczyścić koryto odwadniające z zalegających gruntów i porostów. Należy dokonać przeglądu instalacji odwadniającej w tym kanalizacyjnej od strony dziedzica pod kątem jego skuteczności i szczelności.

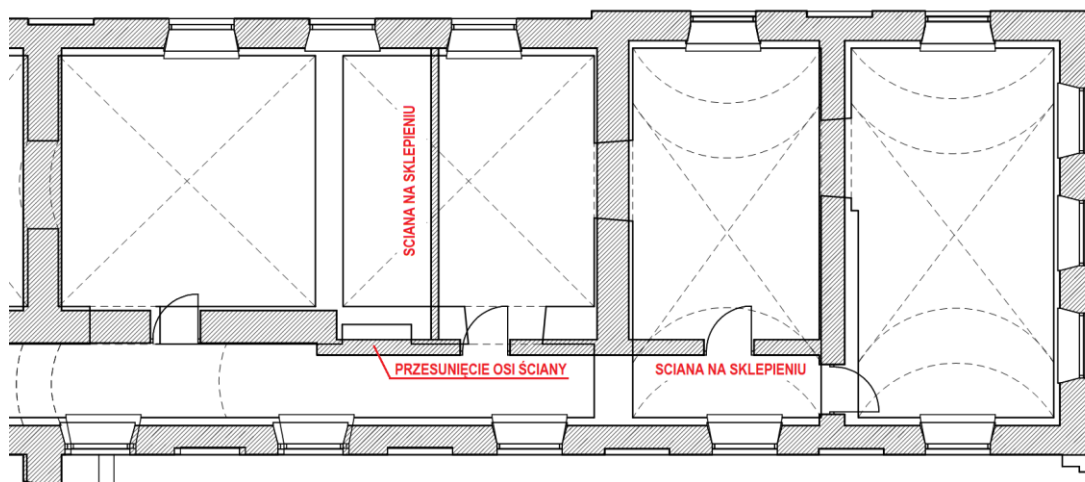
Rys. 7. Układ ścian parteru i piętra – ściany piętra zakreskowano

9. Analiza konstrukcji budynku wykazała, że przeprowadzony w latach 1979-1985 remont zawierał rozwiązania konstrukcyjne niekorzystne dla budynku. Między innymi nie zastosowano nad otworami nadproży stalowych, a masywną ścianę podłużną prawdopodobnie ustawiono na sklepieniu. Występuje również przesunięcie osi ściany podłużnej piętra w stosunku do ściany parteru (rys.7.).

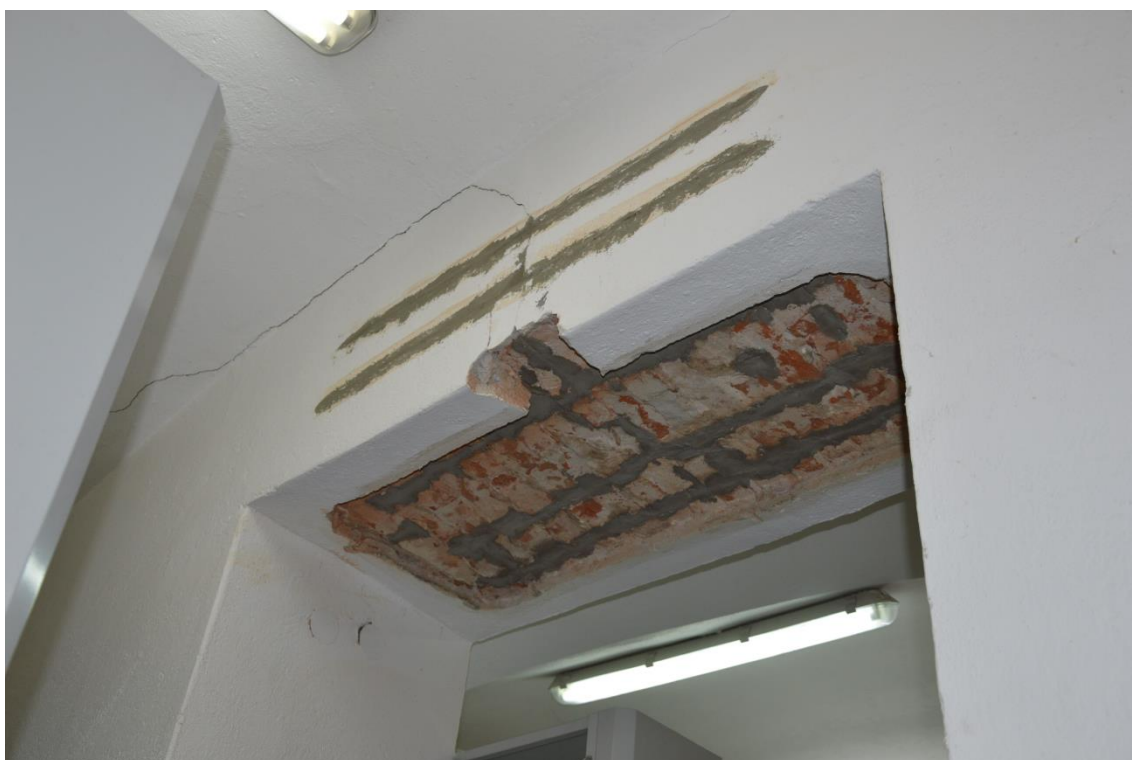
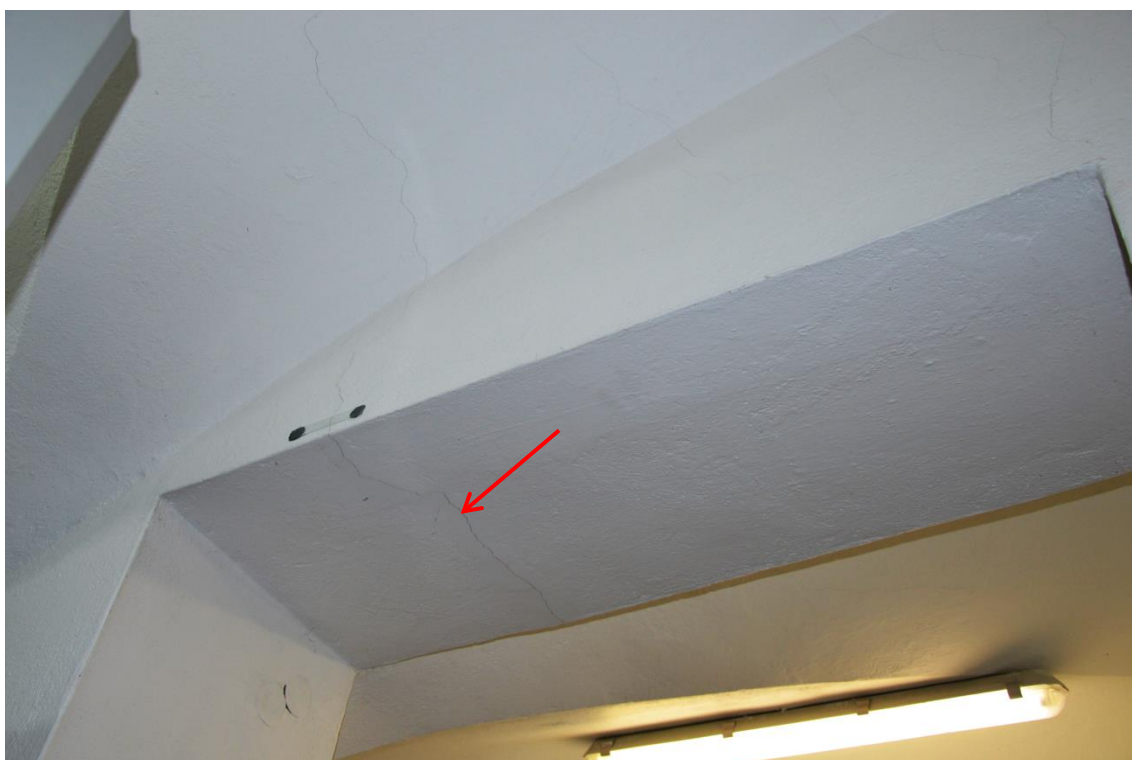
Stwierdzono pęknięcia części nadproży okiennych z zauważalnym przemieszczeniem krawędzi. Rozwarcia pęknięć lokalnie przekraczają 5mm.

Fot. 1 i 2. Pęknięcia nadproży na parterze

1. wykonania nadproży stalowych w pękniętych nadprożach;
2. wzmocnienie rys i pęknięć kotwami spiralnymi,
3. wzmocnienia sklepień ceramicznych

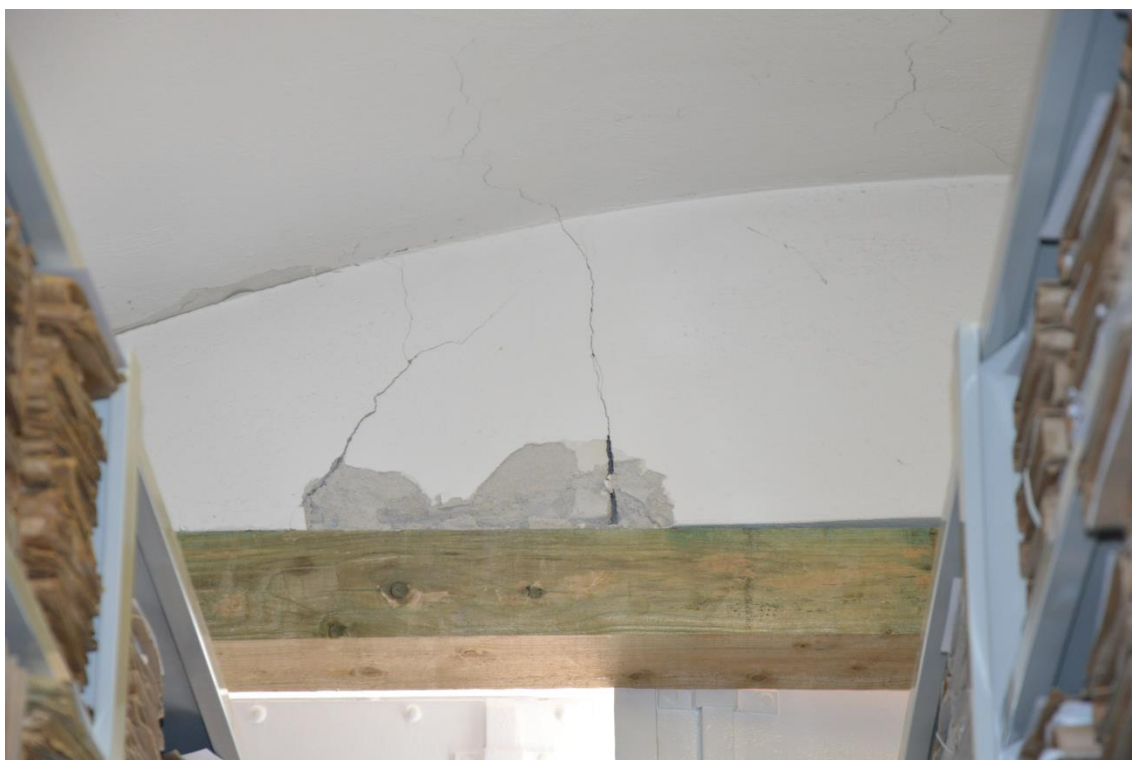
Fot. 5. Pęknięcie nadproża okiennego na parterze – widoczne podparcie

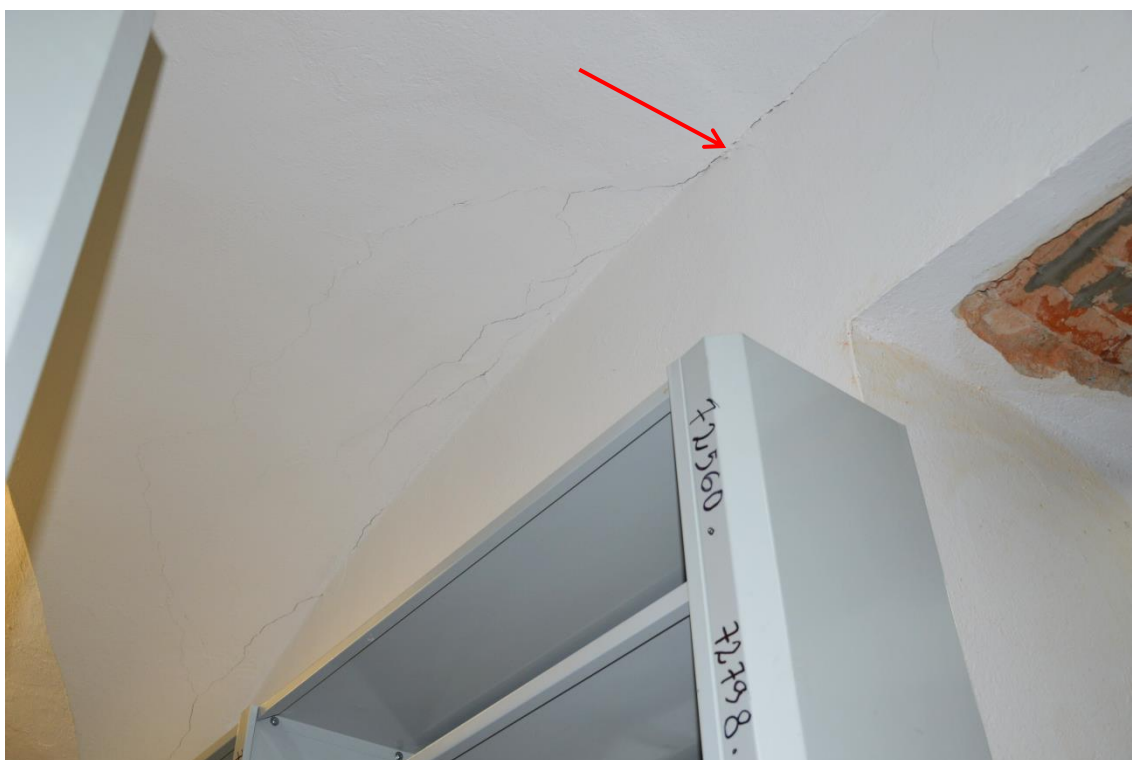
Fot. 7. Pęknięcie na styku sklepienia i ściany na parterze

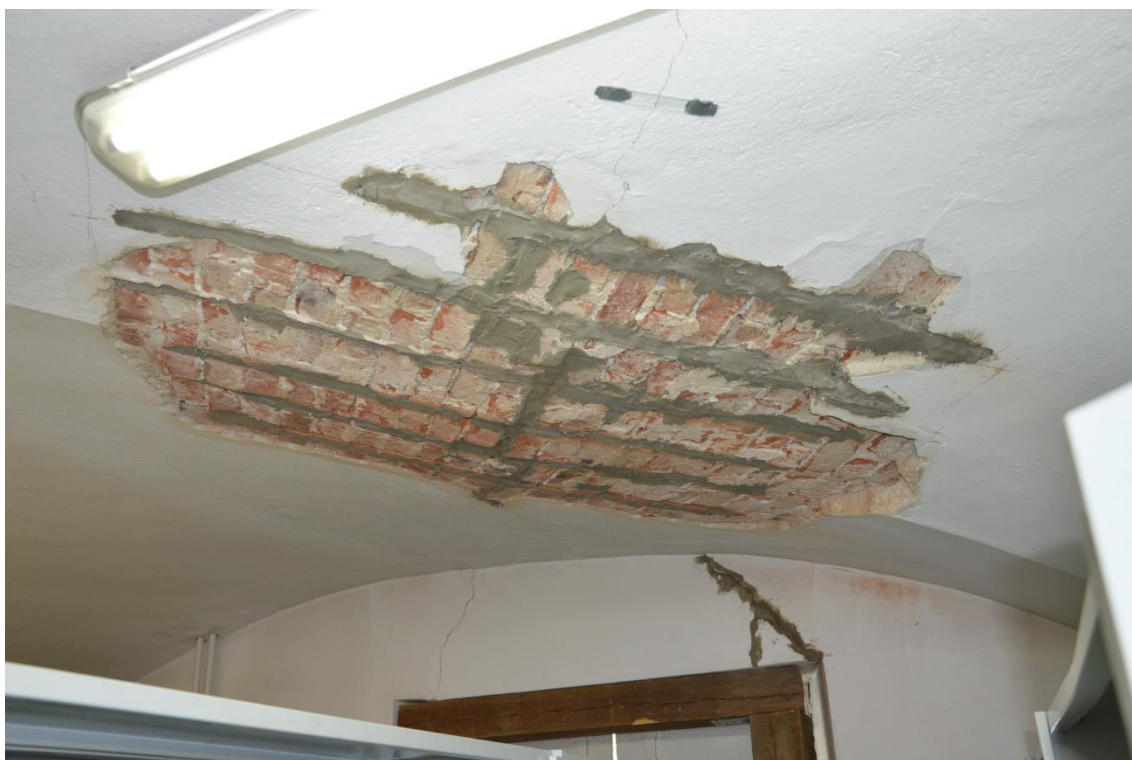
Fot. 10. Wzmocniony fragment sklepienia parteru

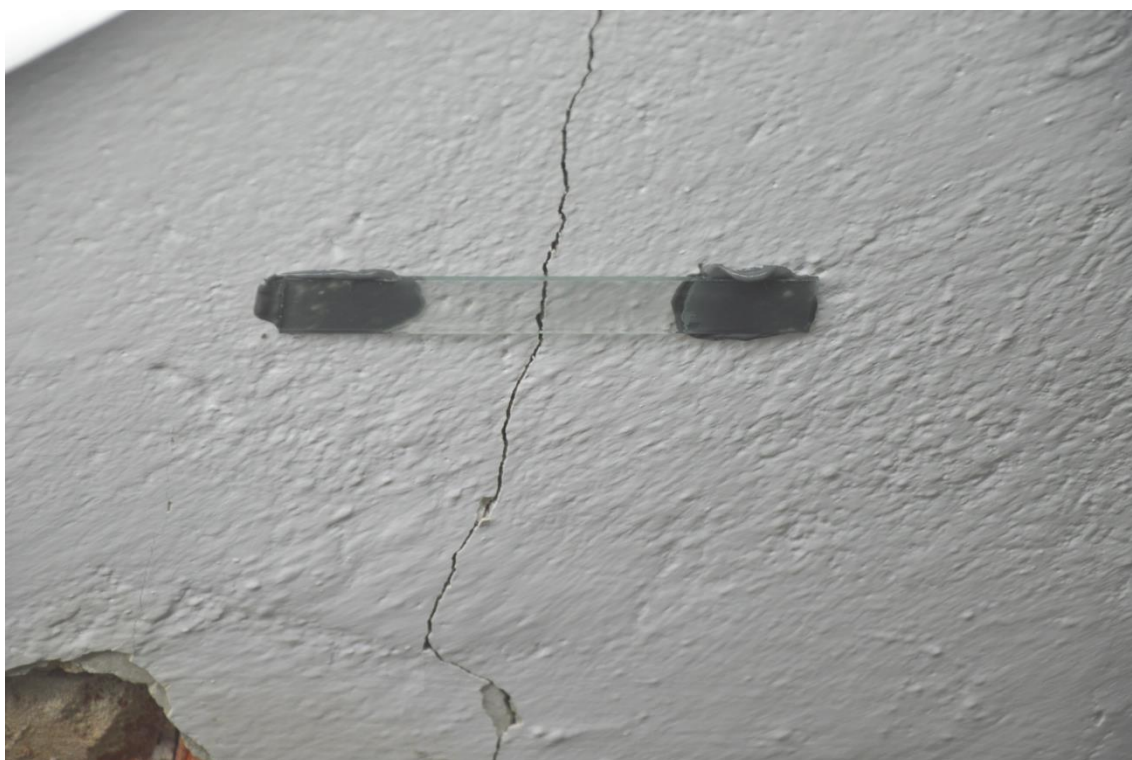
Fot. 11. Nieuszkodzona plomba kontrolna na sklepieniu

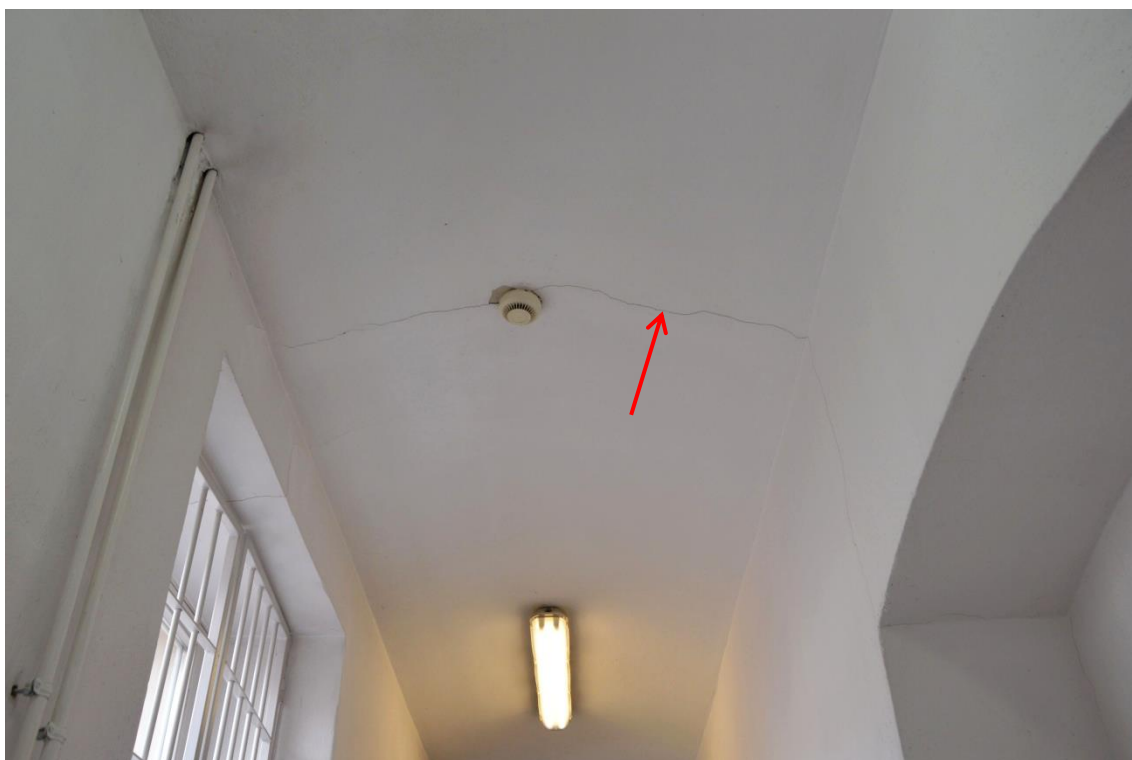
Fot. 13. Pęknięcie sklepienia w korytarzu parteru

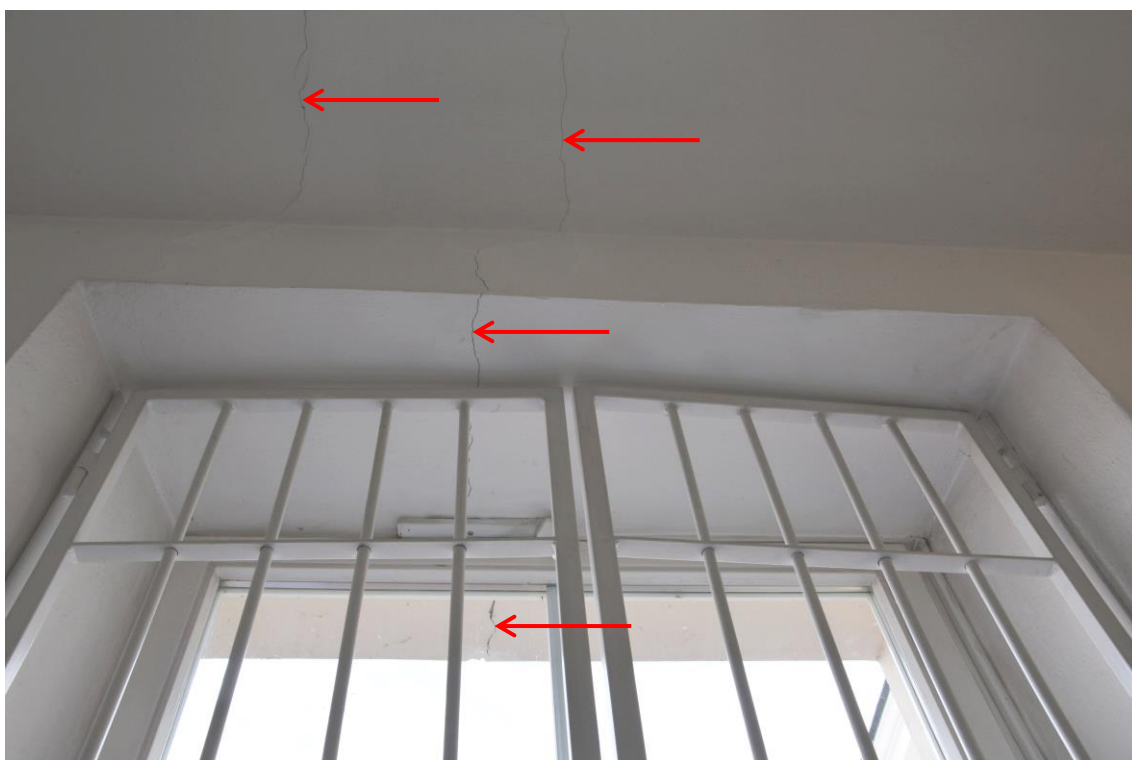
Fot. 15. Pęknięcie nadproża parteru

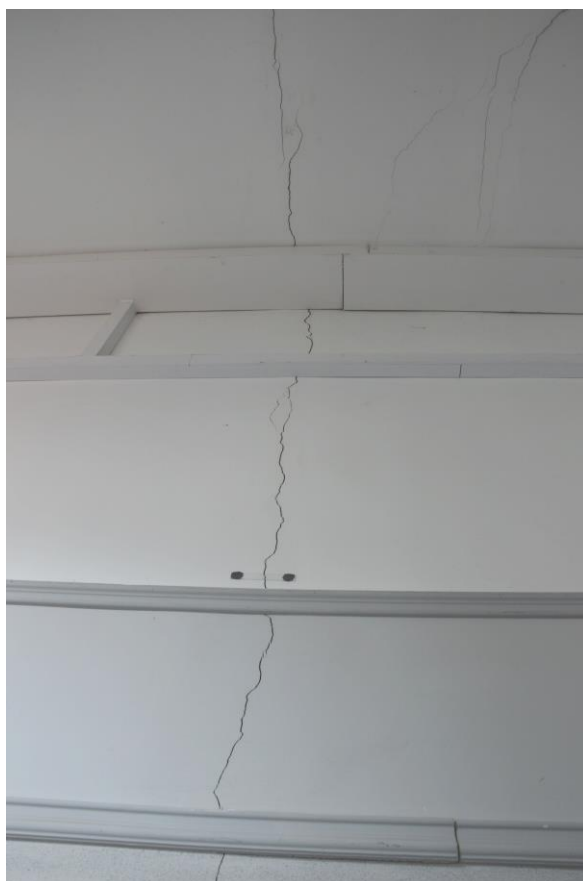
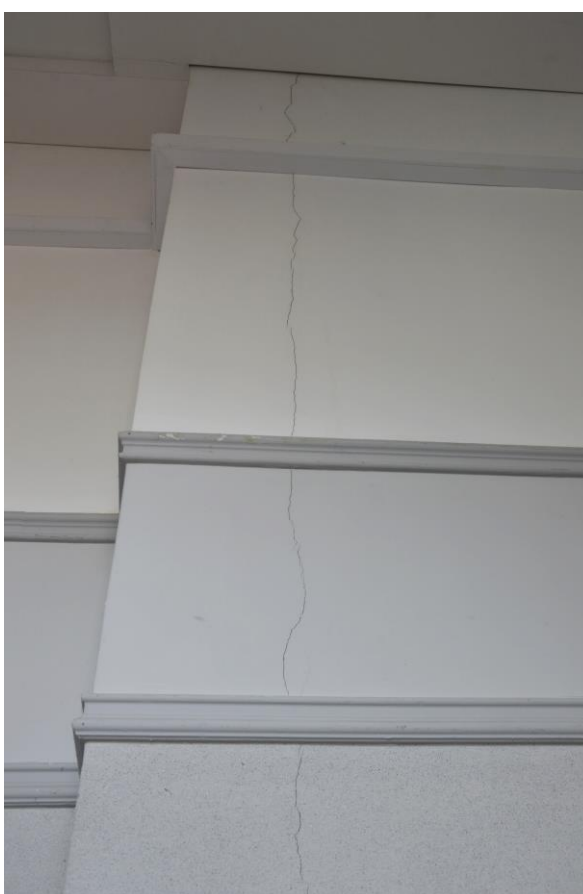
Fot. 18 i 21. Pęknięcia ściany wewnętrznej piętra

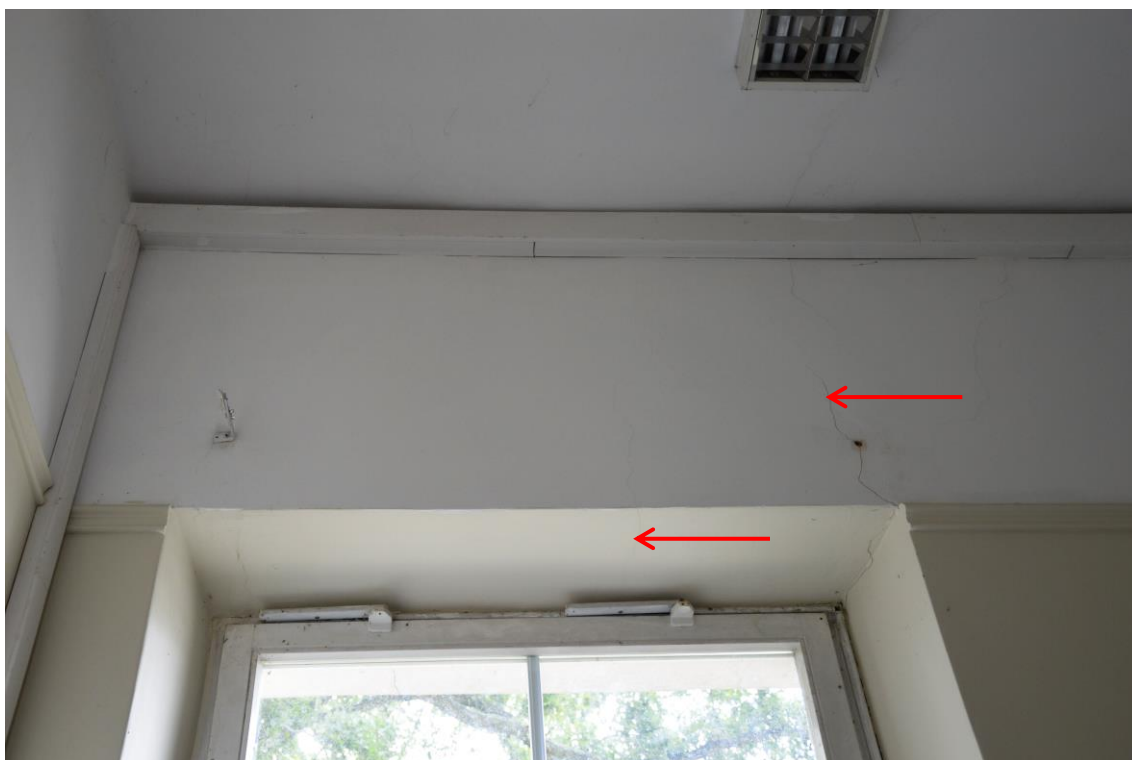
Fot. 24. Pęknięcia nadproża piętra

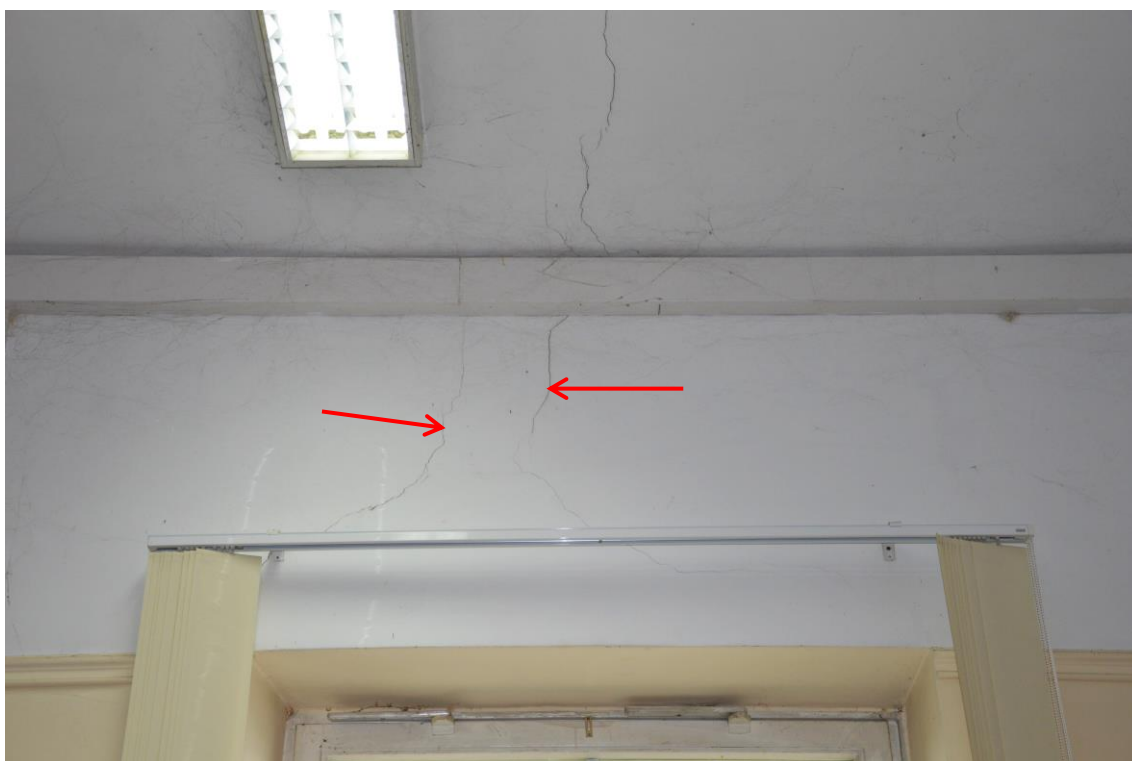
Fot. 26. Pęknięcia nadproża piętra

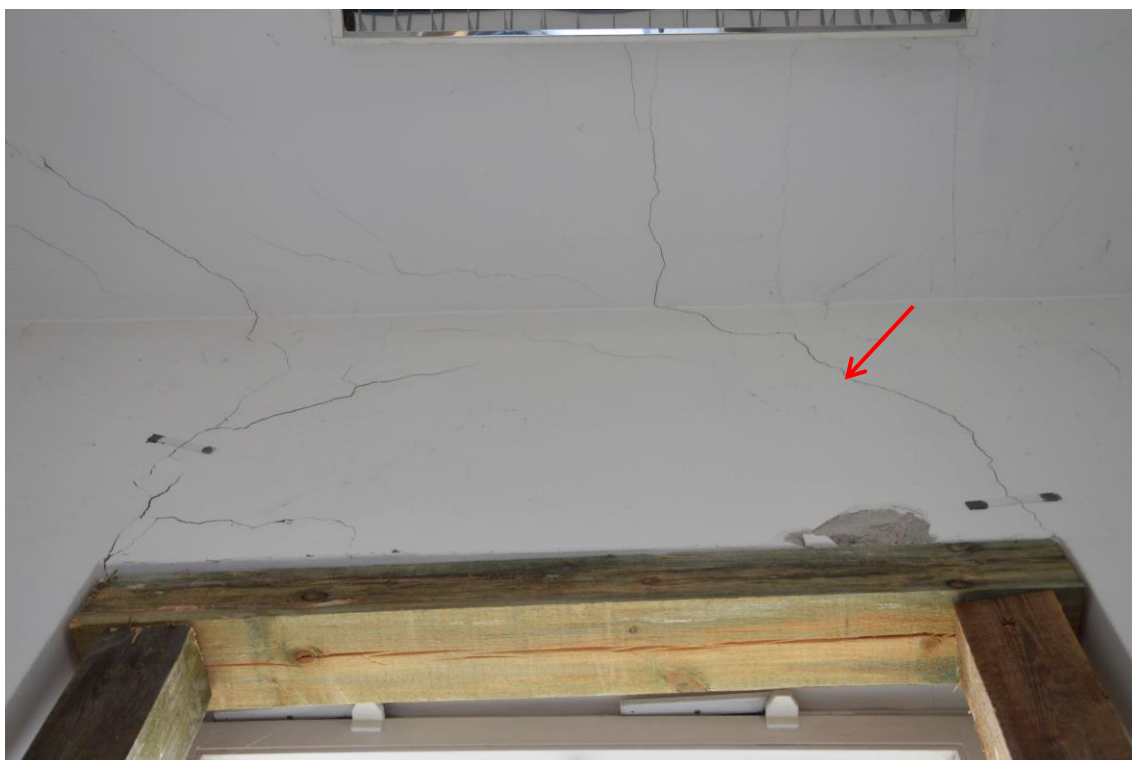
Fot. 28. Spękane i podparte nadproże piętra

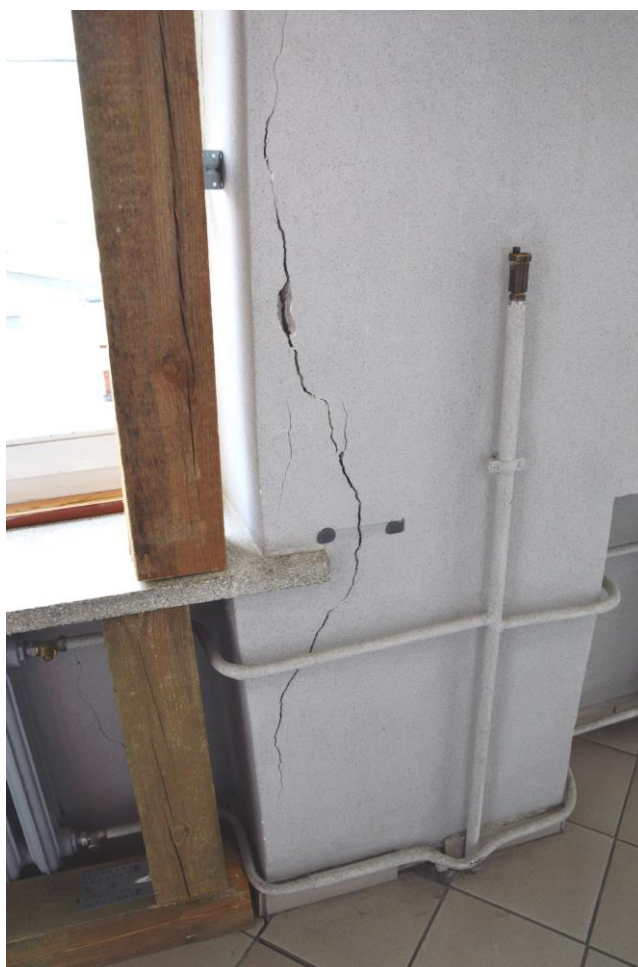
Fot. 29. Pęknięcie krawędzi filara międzyokiennego piętra

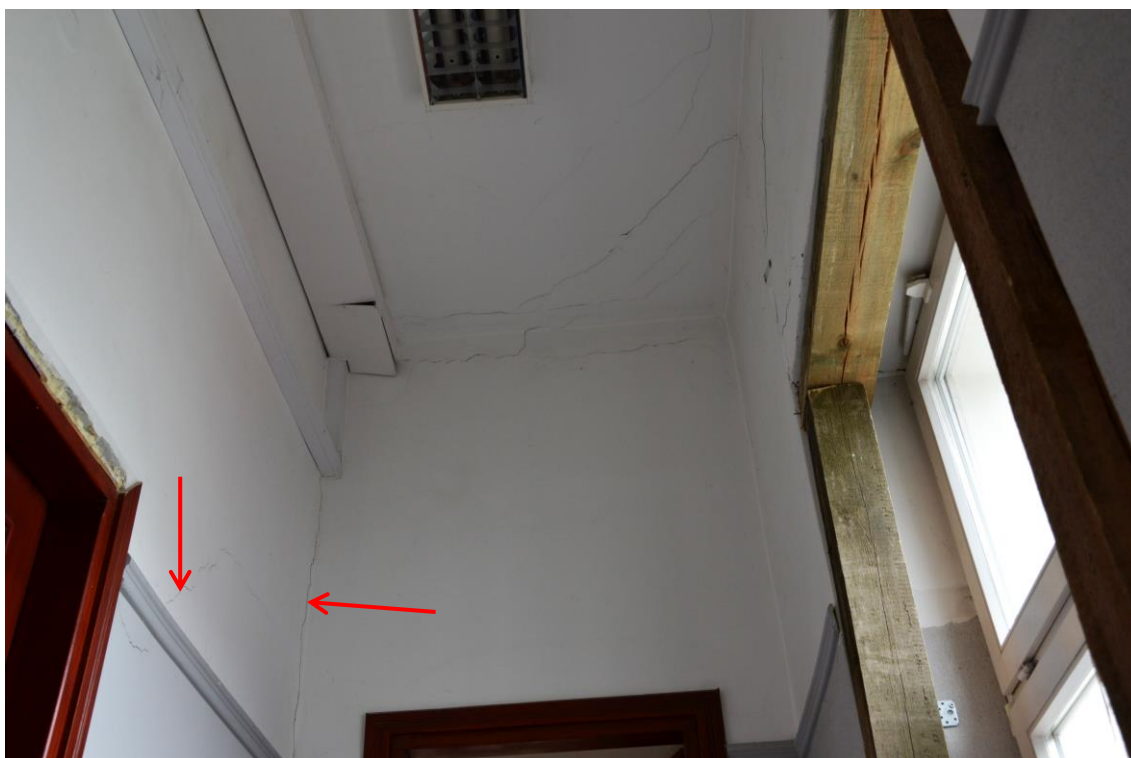
4. Od czasu naklejenia (2.04.2023 roku) plomby nie uległy uszkodzeniu, ale w dniu 3 sierpnia 2023 roku odpadła listwa drzwiowa nad otworem drzwiowym na piętrze budynku (fot. 29 i 30 w załączniku 1).

Fot. 29. Pęknięcie na styku ściany poprzecznej i podłużnej oraz skośne przy drzwiach piętra

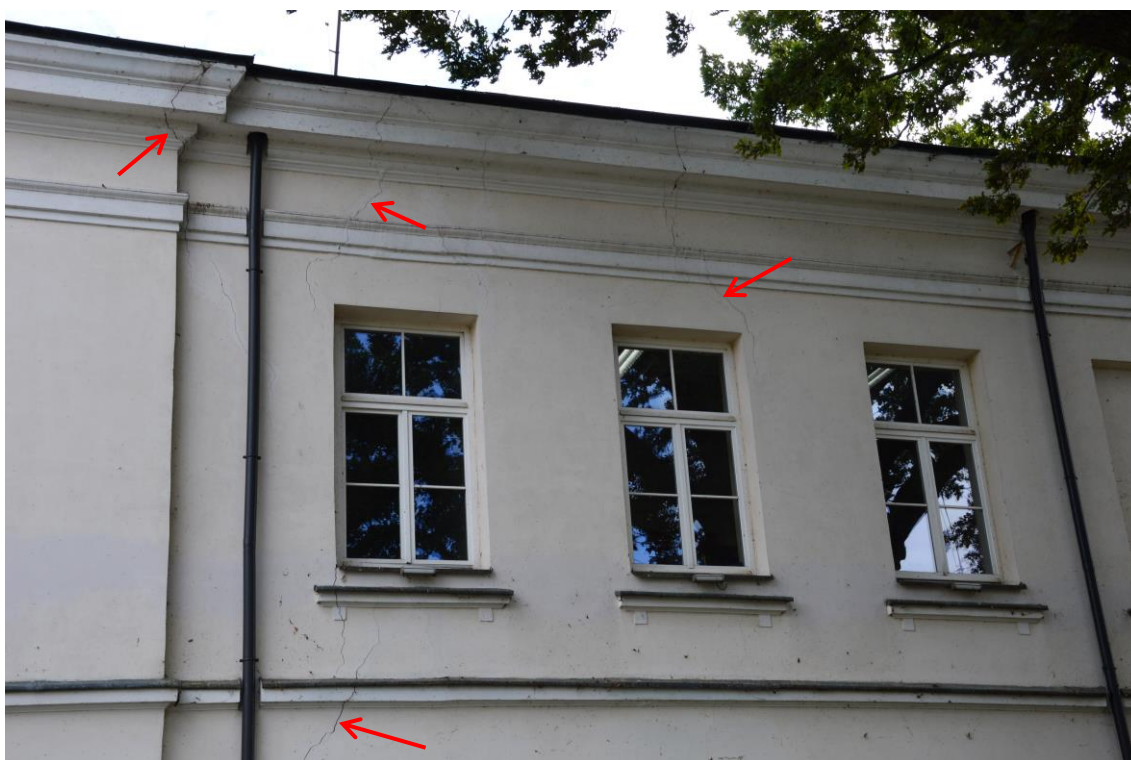
Fot. 32. Liczne pęknięcia i rysy w ścianie południowo-zachodniej

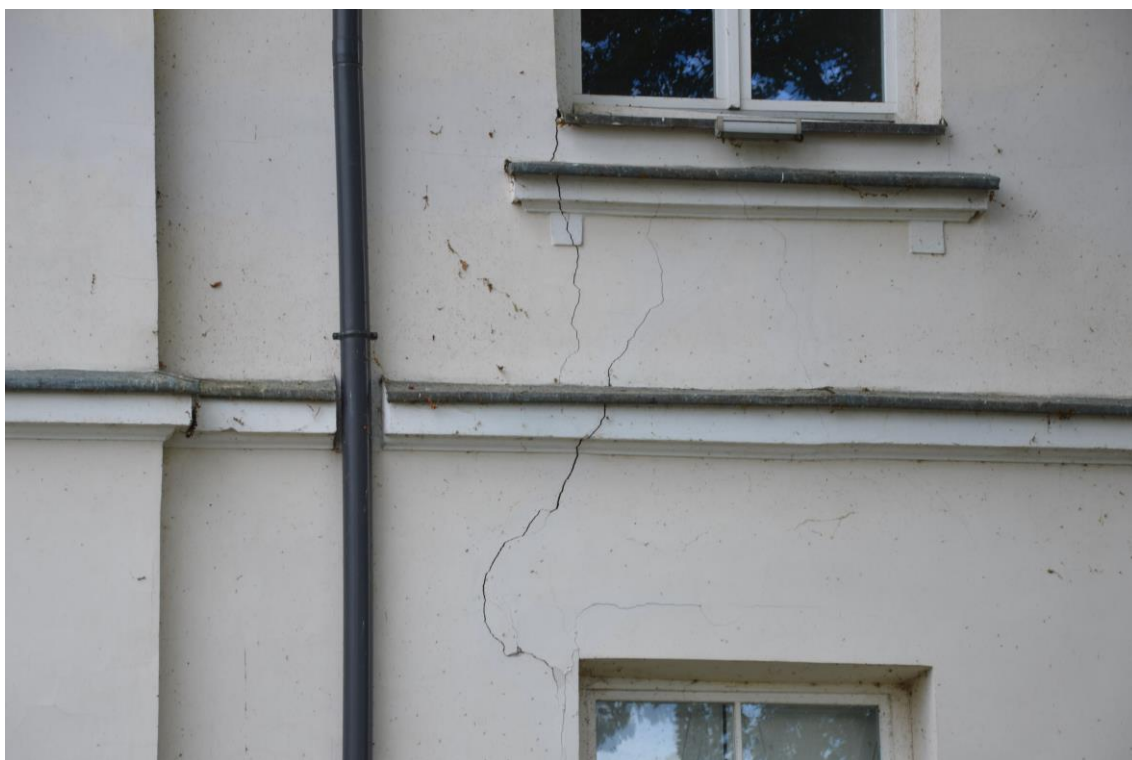
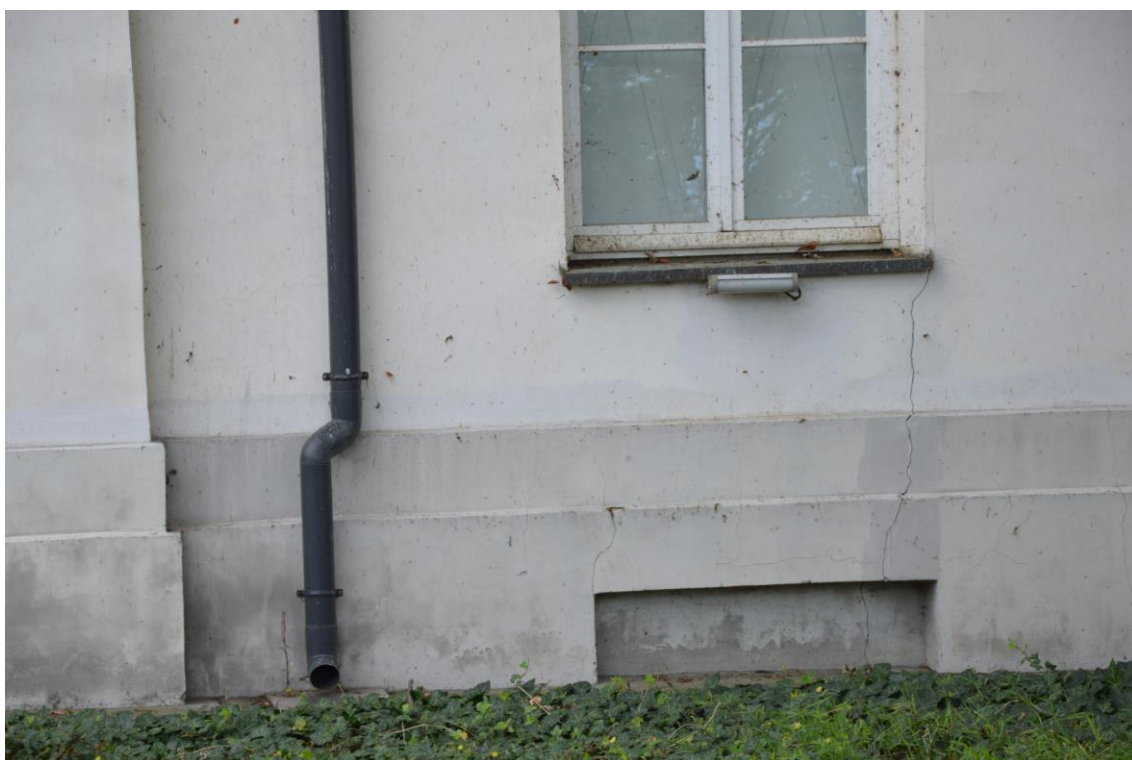
Fot. 34 i 35. Pęknięcia w ścianie południowo-zachodniej
