OBIEKT:	Budynek ostoi w Uzarzewie Uzarzewo, ul. Akacyjowa 12 dz. nr ewid. 38/1, gmina Swarzędz		
NR UMOWY:	Zlecenie —zamówienie - umowa		
INWESTOR: ZLECENIODAWCA:	MUZEUM NARODOWE ROLNICTWA I PRZEMYSŁU ROLNO-SPOŻYWCZEGO W SZRENIAWIE, UL. DWORCOWA 5, 62-052 KOMORNIKI		
TEMAT:	Ocena stanu technicznego budynku ostoi w Uzarzewie		
BRANŻA:	Konstrukcja budowlana	STADIUM:	Ocena stanu technicznego

Przedmiotem niniejszego opracowania jest ocena stanu technicznego budynku ostoi w Uzarzewie, ul. Akacyjowa 12, dz. nr ewid. 38/1.

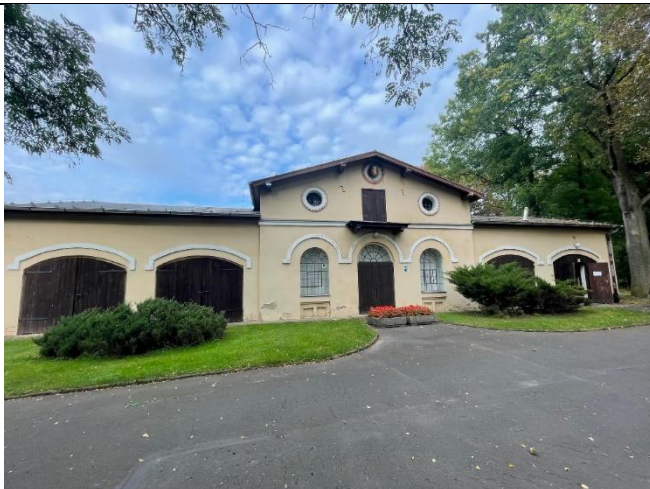
FOTO NR 1

Podczas przeprowadzonej wizji lokalnej dokonano przeglądu i oceny stanu technicznego poszczególnych elementów ostoi (**fot. nr 1**). Ocenie stanu technicznego w niniejszej ocenie podlegają zwłaszcza te elementy, w których zauważono znaczne pogorszenie ich stanu technicznego, bądź niezgodność z obecnie obowiązującymi przepisami. Należy do nich przede wszystkim konstrukcja drewniana stropów i więźby dachowej, pokrycie dachu oraz elementy ochrony przeciwpożarowej i BHP.

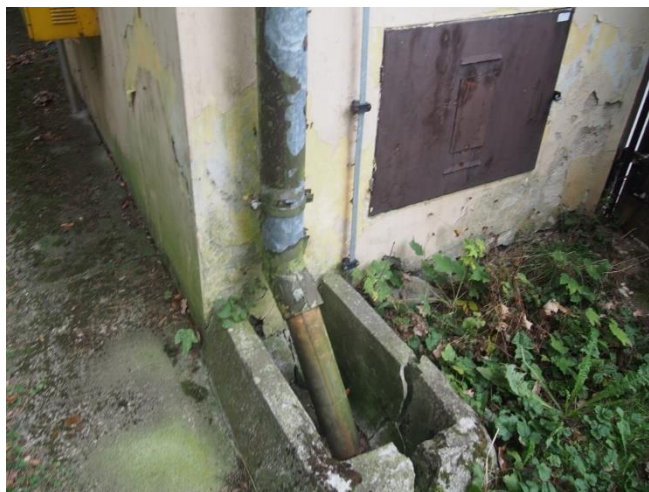
FOTO NR 2

Widoczne zawilgocenia dolnych partii muru powodują jego destrukcję, rozsadzany jest tynk na cokole oraz w dolnej części murów parteru, zwłaszcza w okolicach odprowadzenia wody opadowej z dachu (**fot. nr 2**).

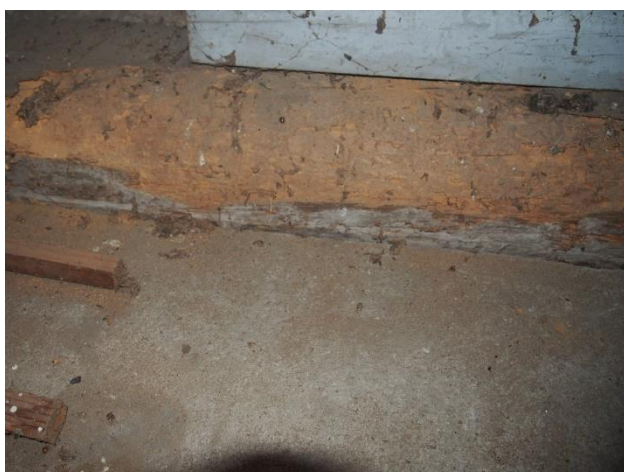
FOTO NR 9

W środkowej części główny układ stropu wykonany z belek drewnianych opartych na ścianach wewnętrznych poprzecznych. W późniejszym okresie strop podparto od spodu podciągami i słupem stalowym. Na wzmocnionej konstrukcji stropu wykonano wylewkę betonową. W trakcie wizji lokalnej nie zauważono znaczących ugięć. Główne belki stropowe podpierające słupki więźby dachowej są silnie zdegradowane i spróchniałe. Występuje w nich zaawansowana korozja biologiczna (fot. nr 9, 10). Widoczne są duże ubytki w przekrojach drewnianych.

Strop nad parterem nadaje się do dalszego użytkowania. Podczas remontu należy dokonać wzmocnienia konstrukcji stropu. Należy wzmocnić belki stropowe drewniane podpierające słupy więźby dachowej w części środkowej.

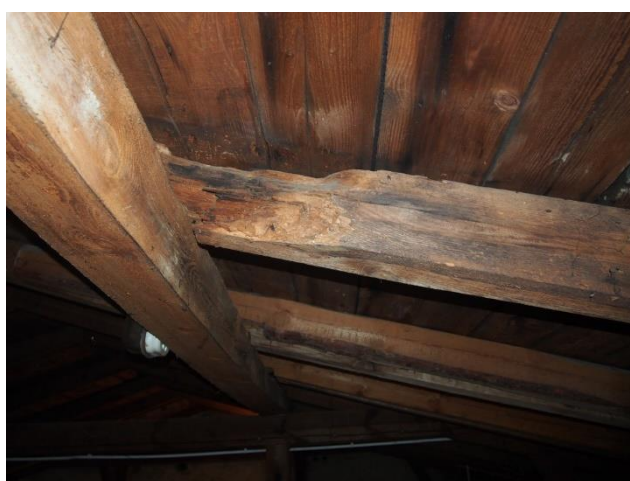
FOTO NR 11

Elementy drewniane wieżby dachowej uległy korozji biologicznej. Niektóre przekroje elementów są spróchniałe, widoczna zaawansowana korozja biologiczna elementów. Poszczególne krokwie posiadają duże ubytki. Wzmocnione krokwie nie są odpowiednio oparte na płatwi (fot. nr 11) i belce oczepowej (fot. nr 12, 13). Jedna z płatwi została wymieniona, lecz nie usztywniono jej mieczami (fot. nr 14). Degradacja przekrojów drewnianych występuje niemalże we wszystkich krokwiach (fot. nr 15, 16, 17). Również degradacji uległy płatwie, słupy drewniane (fot. nr 18, 19), belka oczepowa (fot. nr 20), zastrzały i belka pozioma.

Wieżba dachowa i pokrycie dachu nadają się do rozbiórki i wymiany na nową. Konstrukcję drewnianą zabezpieczyć przeciw korozji biologicznej i przeciwogniowo.

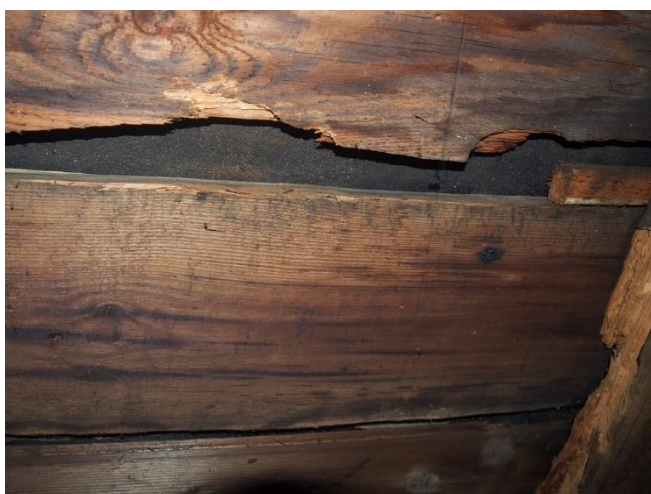
FOTO NR 21

Na krokwiach wykonane deskowanie i pokrycie dachu papą. Pokrycie jest nieszczelne, widoczne są szczeliny w pokryciu dachu, duże ubytki w deskowaniu pozwalające na degradację papy (fot. nr 21, 22). Deskowanie jest częściowo zawilgocone, postępująca korozja biologiczna (fot. nr 23, 24). Brak płaszczyznowości połaci dachu. W złym stanie technicznym jest instalacja odgromowa na połaci dachu (fot. nr 25).

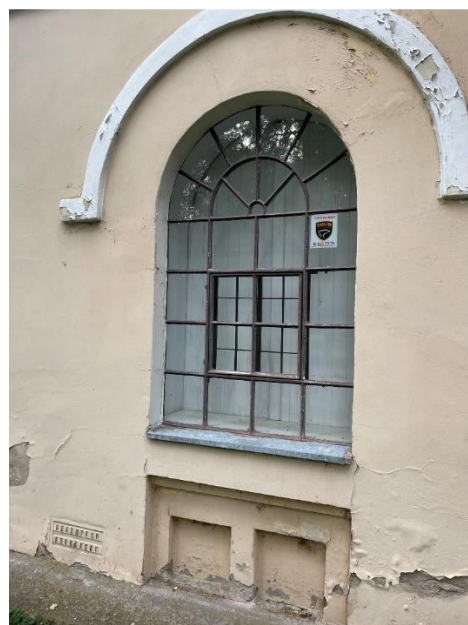
FOTO NR 26

Stolarkę okienną wykonano jako jednoszybową na ramie stalowej. Bramy i drzwi zewnętrzne drewniane deskowe. Drzwi zewnętrzne wejściowe do budynku są wyeksploatowane, drewno uległo wypaczeniu. Drzwi te pełnią również funkcję ewakuacyjną, jednak szerokość skrzydła nie spełnia wymogów ochrony PPOŻ. Drzwi ewakuacyjne należy wymienić na nowe, drewniane. Pozostałą stolarkę należy przewidzieć do renowacji z uwagi na stłuczenia pojedynczych szyb, wyeksploatowanie uszczelnień i powłok malarskich (fot. nr 26, 27, 28).

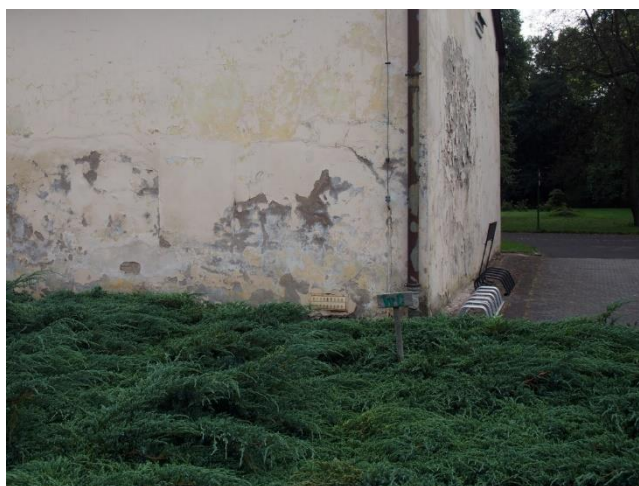
FOTO NR 29

Orynnowanie i opierzenia wykonane są z blachy stalowej ocynkowanej, częściowo malowane farbą. Na rurach spustowych widoczne liczne odpryski i ubytki farby (fot. nr 29, 30).

Orynnowanie i opierzenia należy wymienić na nowe.
