# EKSPERTYZA TECHNICZNA

**ZMIANA SPOSOBU UŻYTKOWANIA I PRZEBUDOWA PODDASZA GÓRNEGO**

**Chrzanów ul. Sokoła 19**

**DATA:** maj 2024

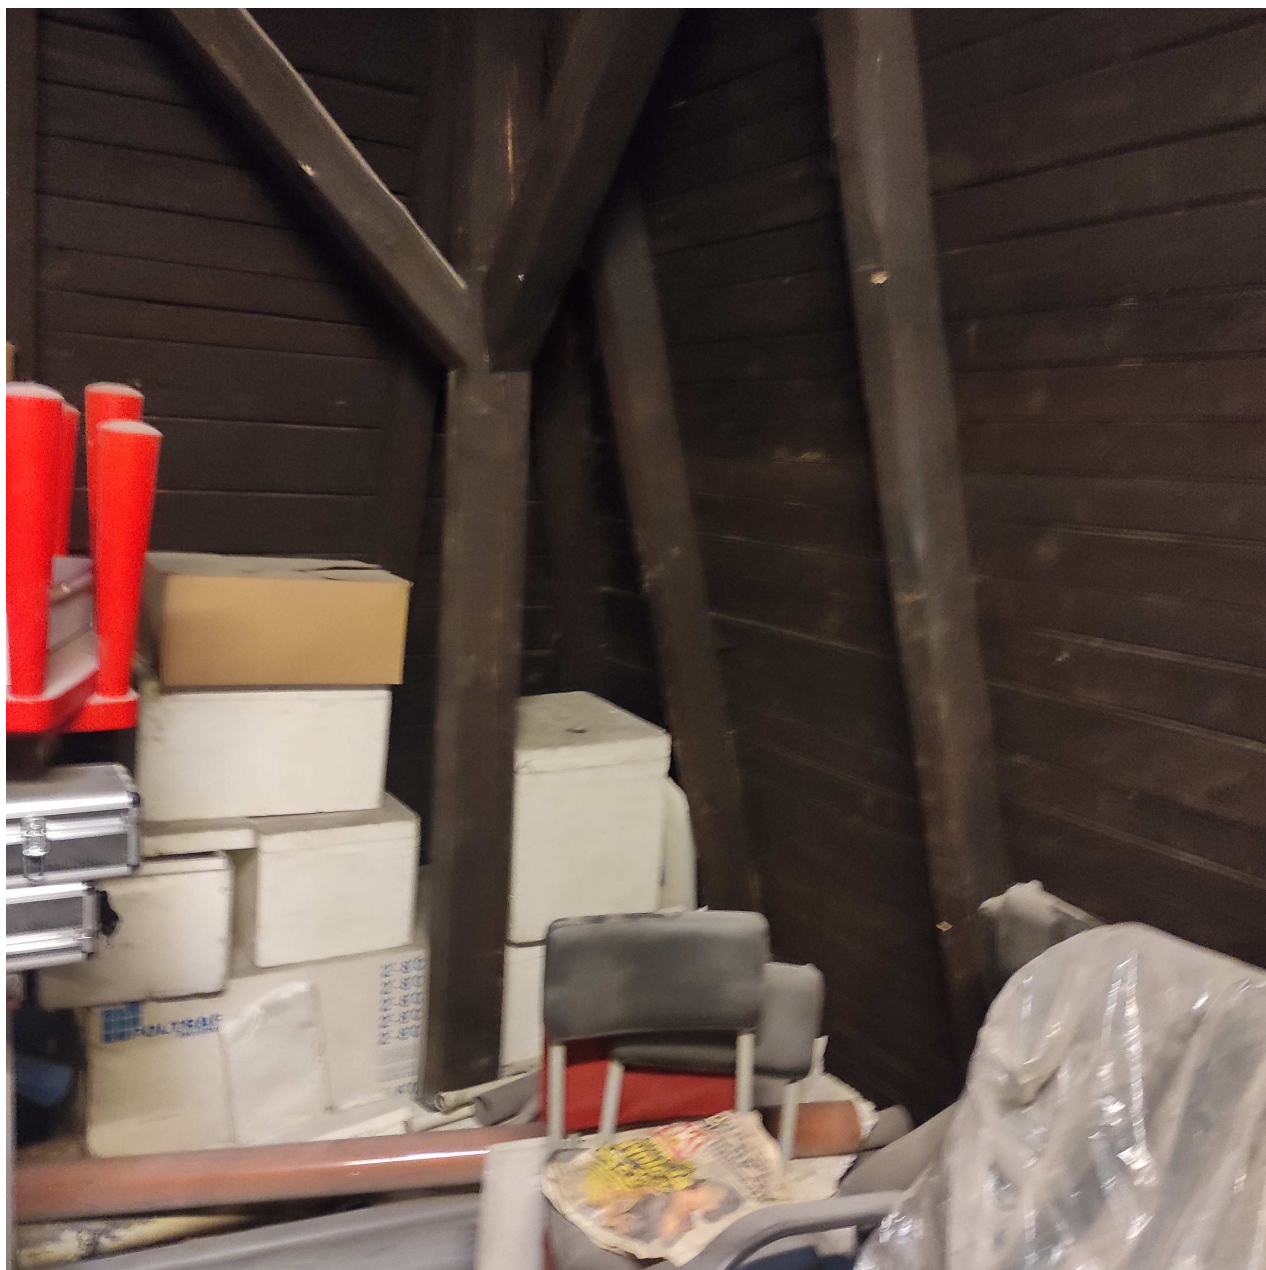
Fot.1 Widok więźby w okolicach płatwi-wyższa mansardowa część więźby.

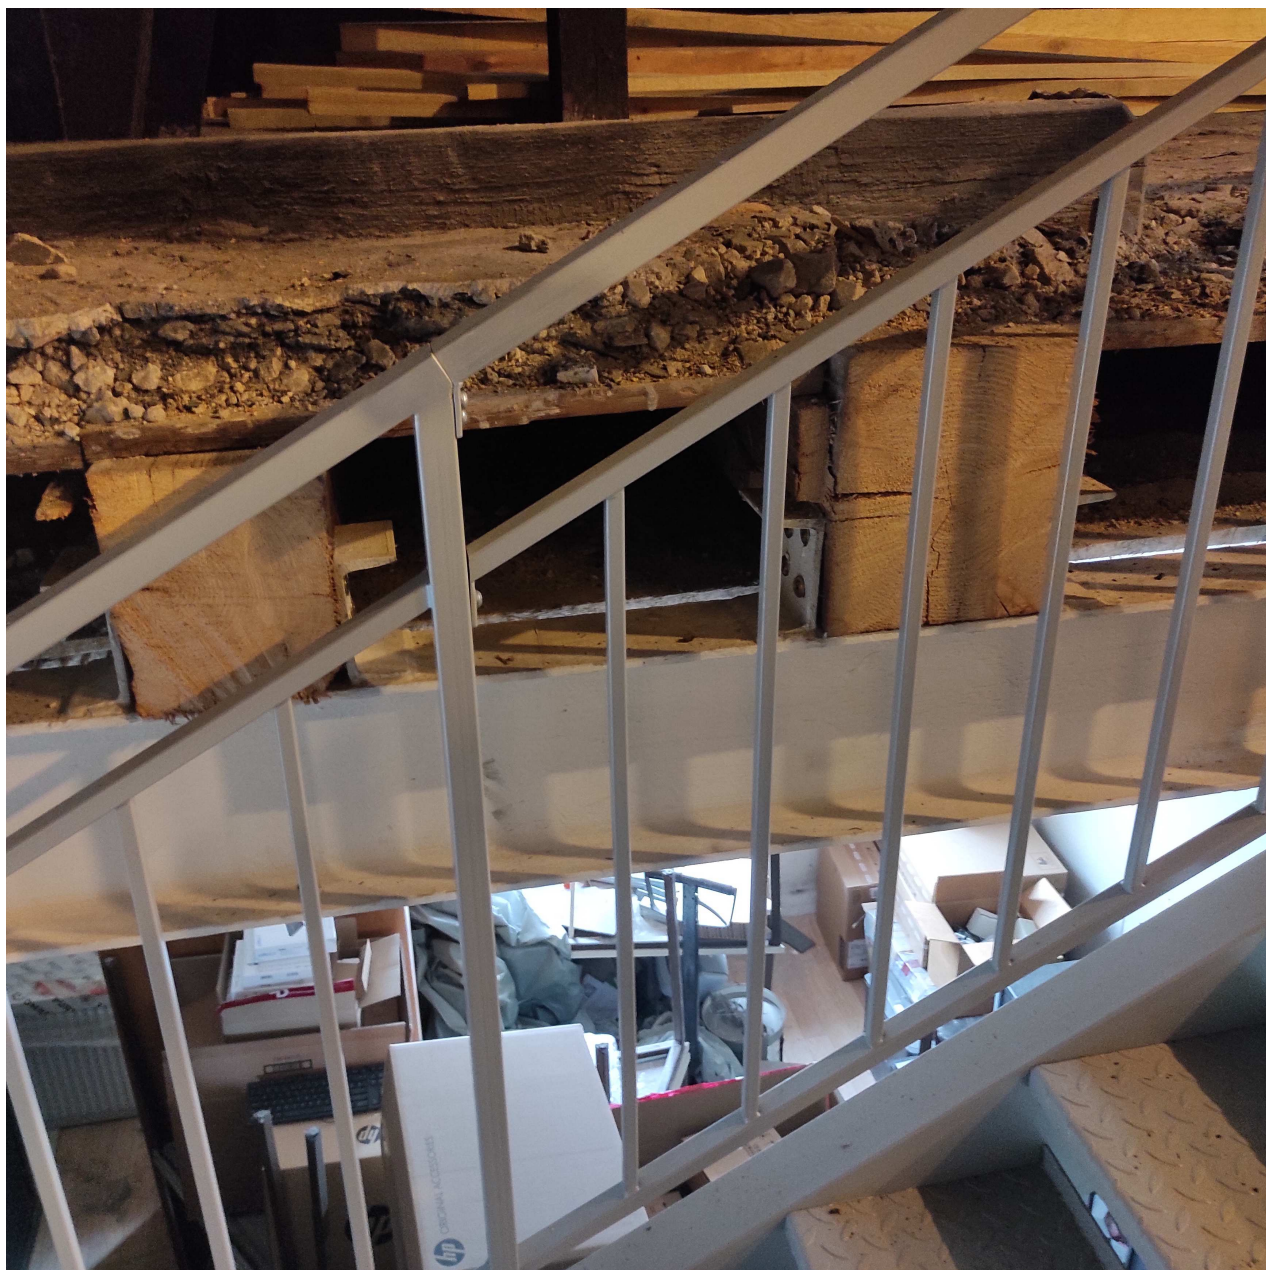
Strop poddasza górnego na którym projekt przewiduje pomieszczenia biurowe w tym sale konferencyjne jest stropem drewnianym belkowym. Belki stropu i tramy oparte na ścianach podłużnych murowanych. W miejscu oparcia schodów stalowych z poddasza dolnego i zdjęciu w tym miejscu poszycia stwierdzono przekroje belek drewnianych stropu 20x20cm i tramów na których stoją słupy dachu górnego o wymiarach 23x27cm. W tej miejscowej odkrywcę stwierdzono że drewno tych elementów jest twarde i zwarte.

Fot.2 Widok belki stropowej i tramu w przekroju przy nowych schodach stalowych.

11. Po zdjęciu poszycia deskowego belek stropowych należy poinformować projektanta celem wykonania oględzin i oceny stanu wszystkich belek oraz sprawdzenie poprawności ich podparcia na ścianach.

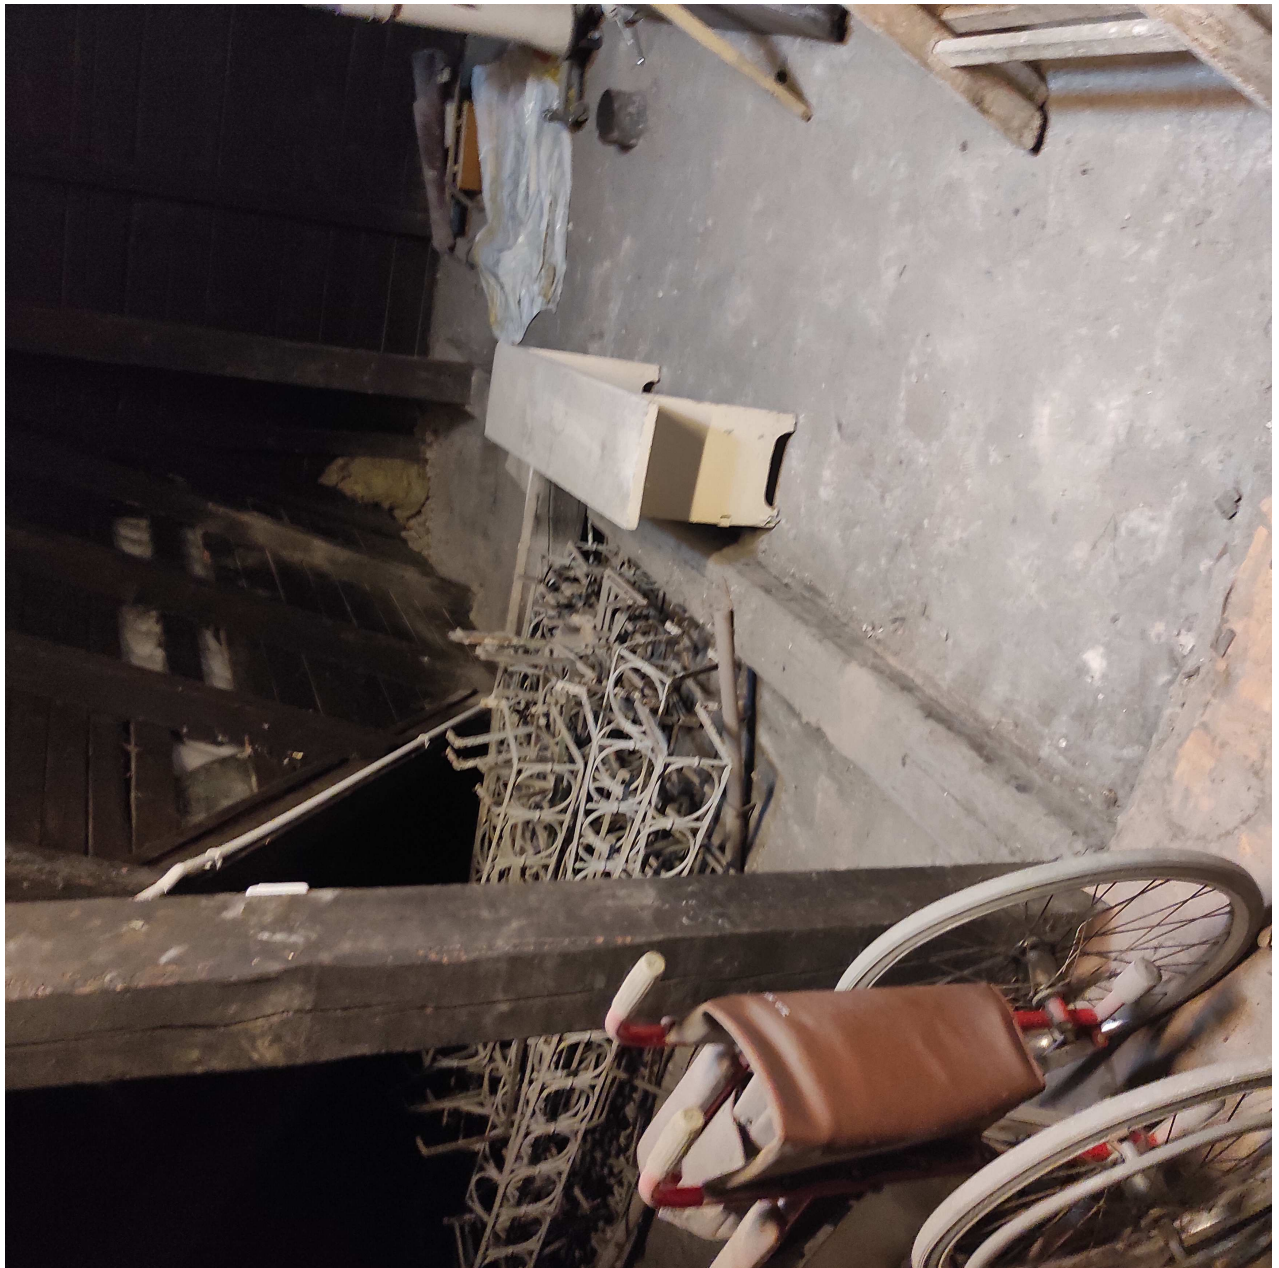
Fot.3 Widok tramów i stojących na nich słupów podpierających konstrukcję dachową.

3. Śpięcie jętkami w górnej części więzby zastąpić kleszczami 4x15.
4. Słupki podpierające płatwie wymienić na słupki 14x14cm.
5. Wzmocnić węzły więzby w połączeniach krokwie płatw koszowa i grzbietowa.

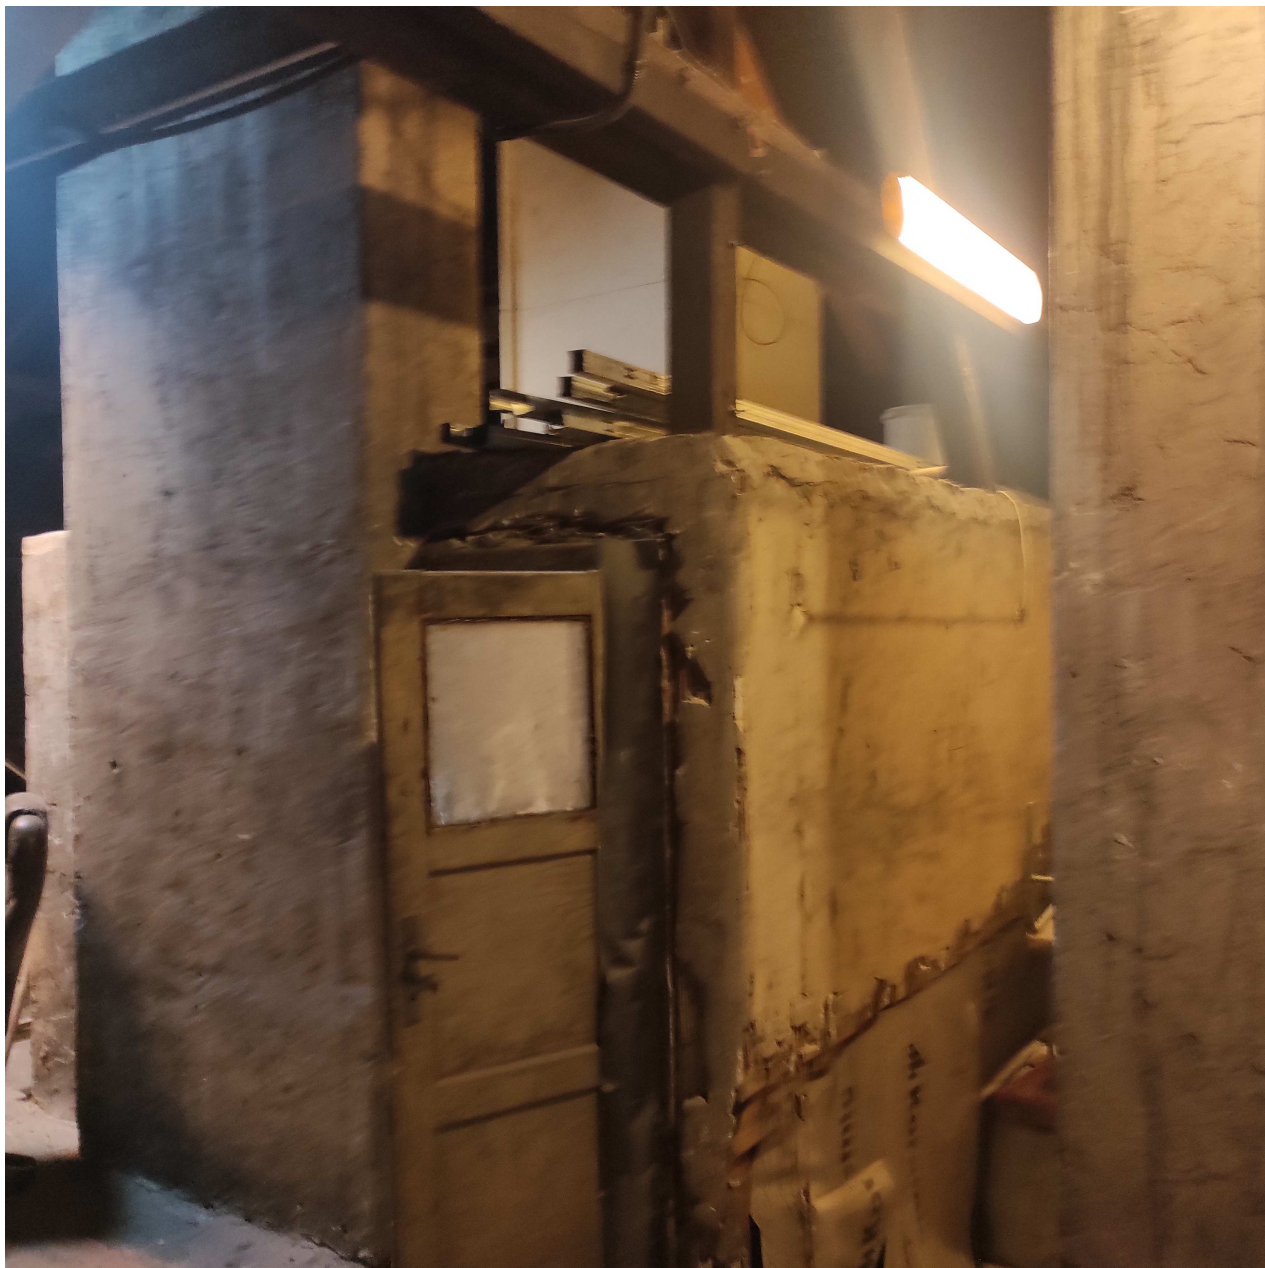
Fot.4 Widok istniejących pomieszczeń wymiennikowni na strychu.

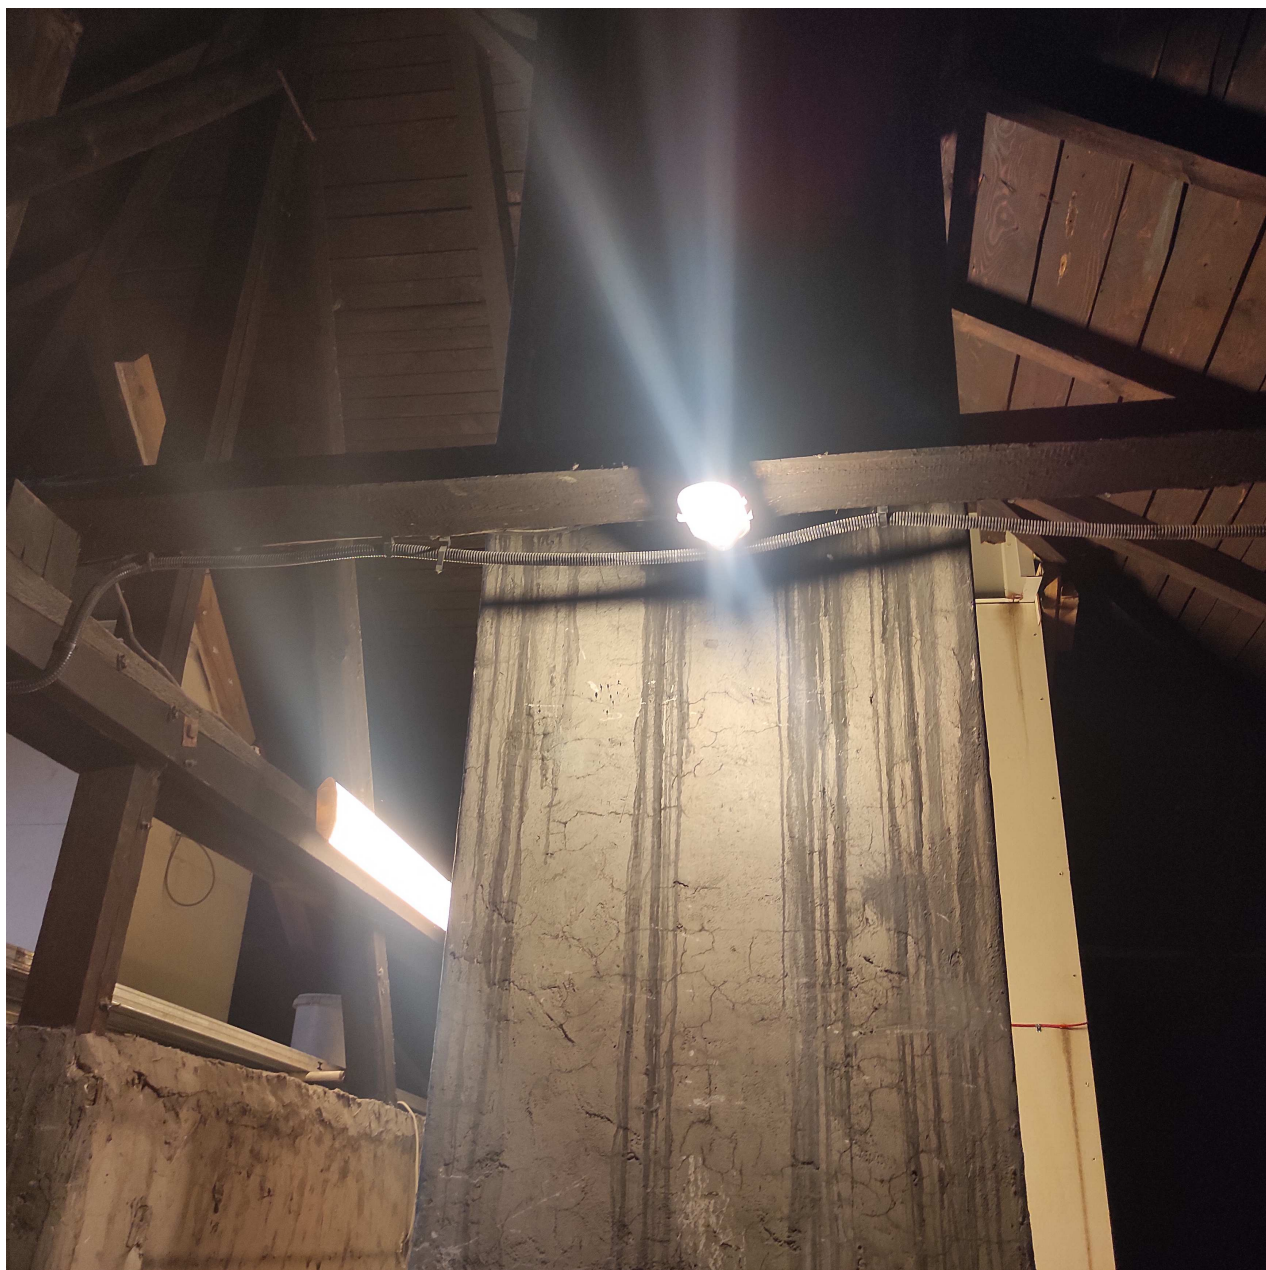
Fot.5 Widok wieży od dołu w okolicach komina i pomieszczeń wymiennikowni.

6. Wzmocnić płatwie należy wzmocnić deskami o grubości 32mm górą i dołem.
7. Sprawdzić stan kominów w części wystającej ponad dach. W razie potrzeby przystąpić do prac naprawczych np. spoinowania bądź wymiany elementów kominów.
