**DOKUMENTACJA BADAŃ KONSERWATORSKICH
PRZY OLTARZU BOCZNYM PW. PRZEMIENIENIA PAŃSKIEGO
Z KOŚCIOŁA PARAFIALNEGO PW. ŚW. STANISŁAWA B.M. W LEKOWIE**

- Rodzaj obiektu: ołtarz boczny pw. Przemienienia Pańskiego z dwoma obrazami
- Miejsce: kościół parafialny św. Stanisława B.M. w Lekowie
- Czas powstania: ołtarz i obraz w nastawie 1872 r., obraz w zwieńczeniu k. XIX w.-pocz. XX w.
- Materiał: drewno polichromowane, połączone; obrazy olejne na płótnie
- Styl: neobarokowy
- Autorzy ołtarza i obrazu św. Antoni Padewski: nieznani
- Autor obrazu Przemienienie Pańskie: Kazimierz Alchimowicz
- Właściciel: Rzymskokatolicka Parafia pw. św. Stanisława Biskupa B.M. w Lekowie
- Miejsce przechowywania: kościół parafialny w Lekowie; obecnie zdemontowany, na plebanii

Badany ołtarz należy do wyposażenia wewnętrznego kościoła parafialnego w Lekowie. Został wpisany w dniu 04.10.2022 roku do rejestru zabytków pod nr rejestru B-629 województwa mazowieckiego.

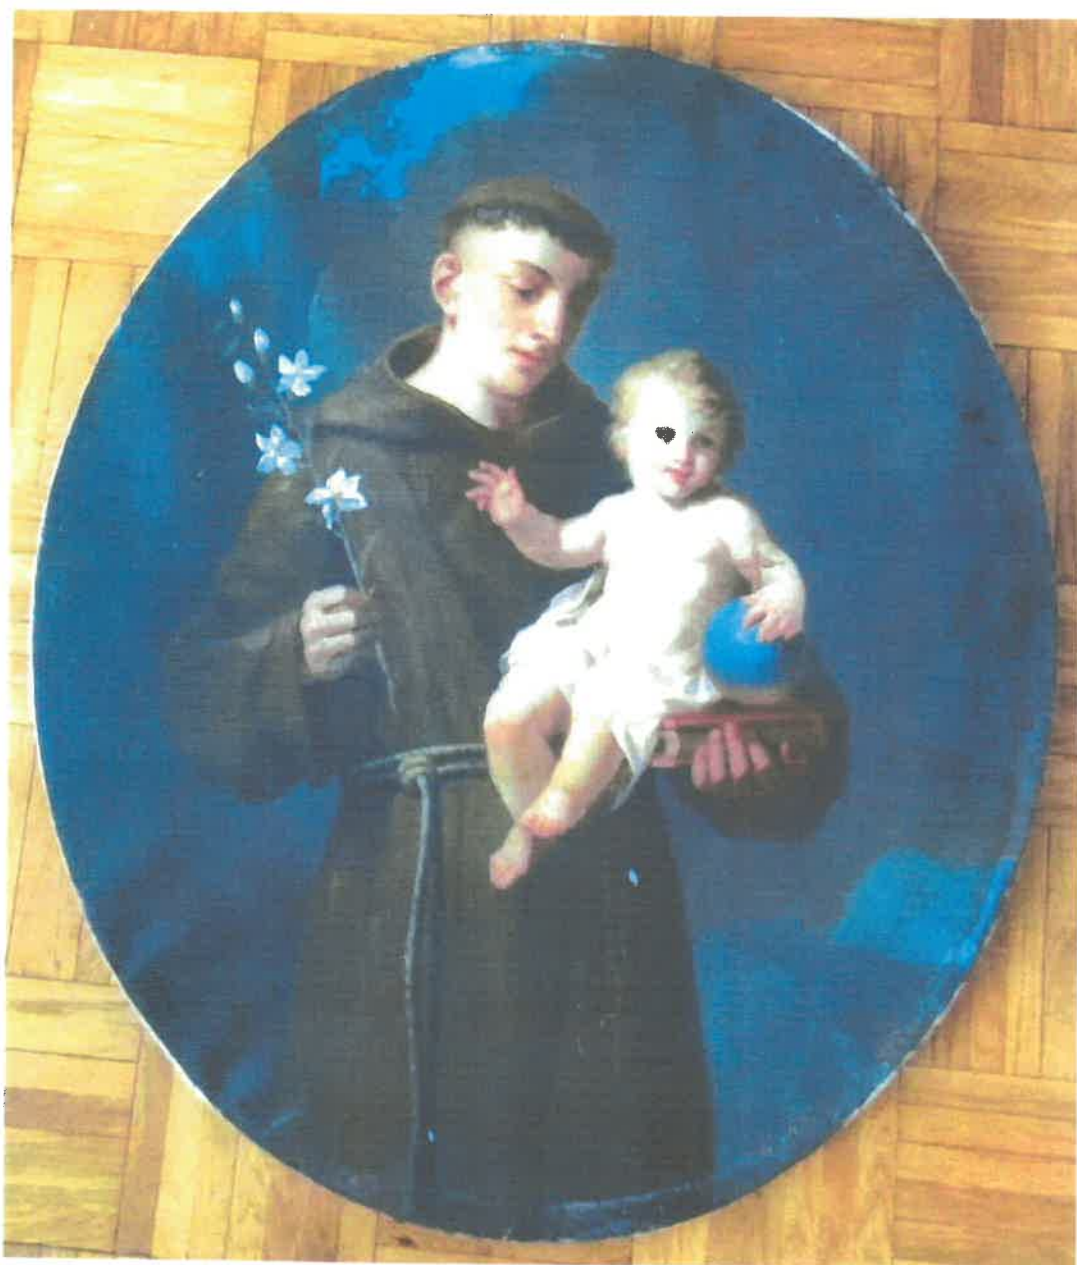
Fot. 3. Obraz św. Antoni Padewski ze zwieńczenia ołtarza bocznego pw. Przemienienia Pańskiego. Widoczne zniszczenia w obrębie malatury i gruntów oraz uszkodzenia podobrazia.

Obrazy po zdjęciu z krosien należy delikatnie oczyścić z zabrudzeń. Skonsolidować ewentualne rozwarstwienia. Wykonać naprawy uszkodzeń podobrazia w razie ich wystąpienia. Następnie przeprowadzić oczyszczenie warstwy malarskiej. Po uzupełnieniu ubytków gruntu wykonać retusze warstwy malarskiej i zabezpieczyć werniksem końcowym

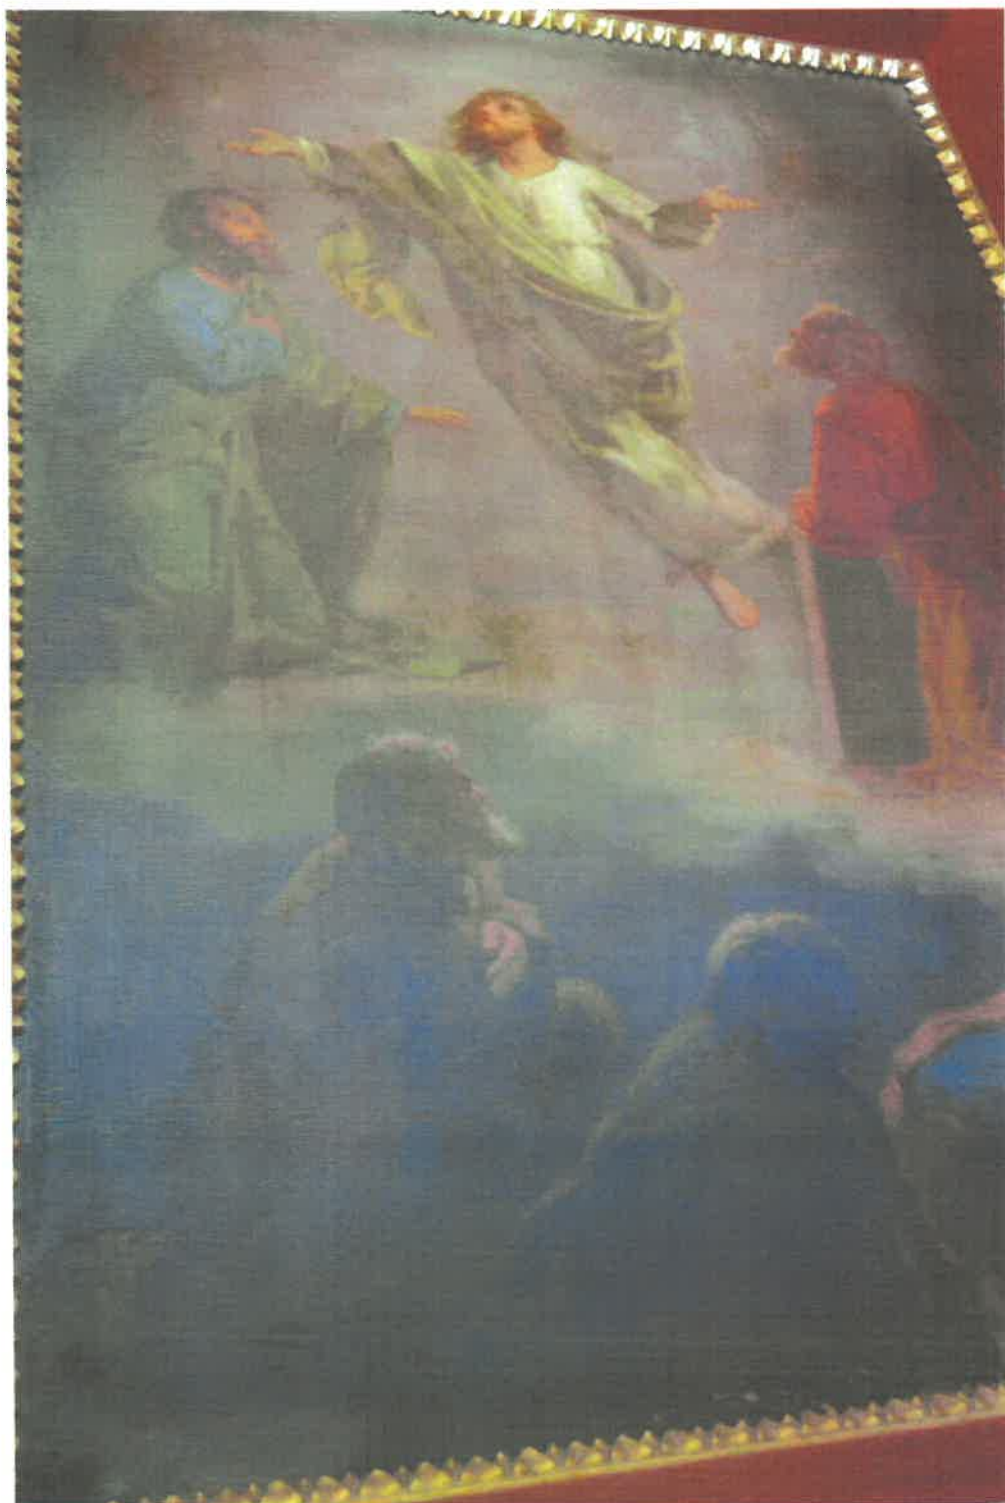
Fot. 4. Obraz Przemienienie Pańskie autorstwa Kazimierza Alchimowicza z nastawy ołtarza bocznego pw. jak obraz. Widoczne zniszczenia w obrębie malatury i gruntów głównie w dolnej partii obrazu.

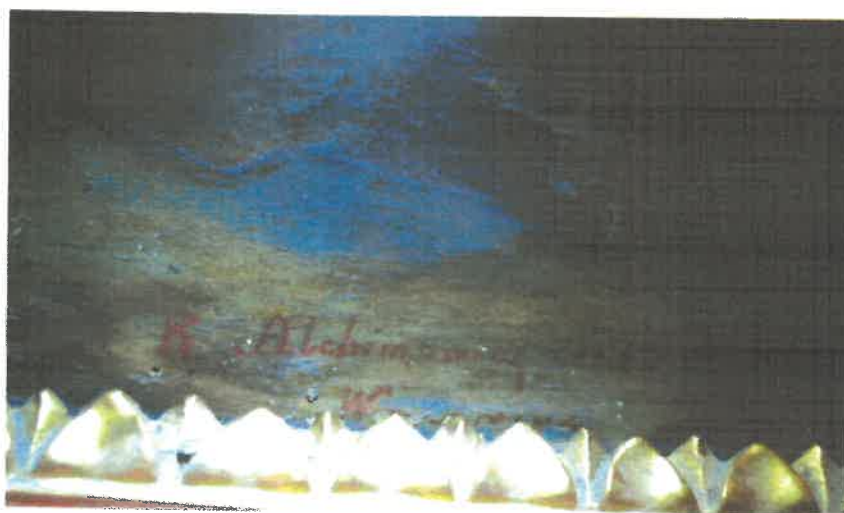
Fot. 5. Sygnatura na obrazie Przemienienie Pańskie: K. Alchimowicz 1872 Warszawa. Widoczne ubytki gruntów do płótna.

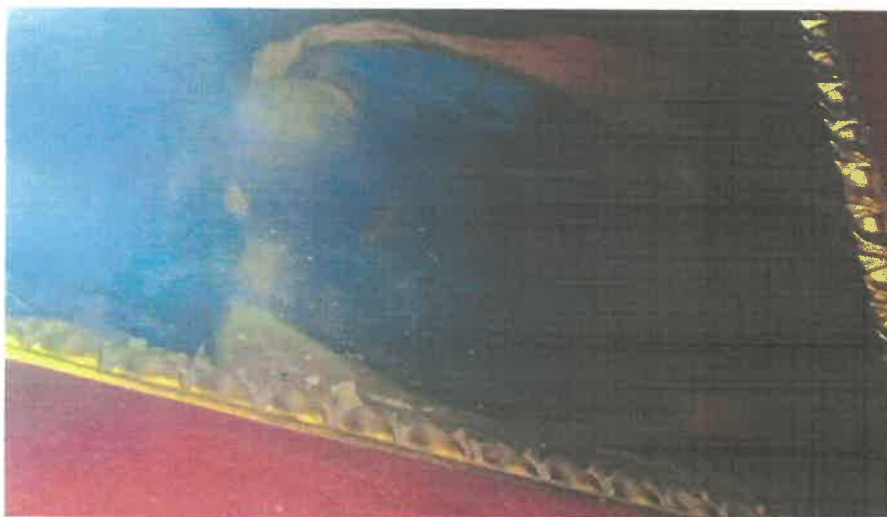
Fot. 7. Fragment obrazu Przemienienie Pańskie. Widoczne zniszczenia w obrębie gruntów i malatury oraz ściemniały werniks z zabrudzeniami.

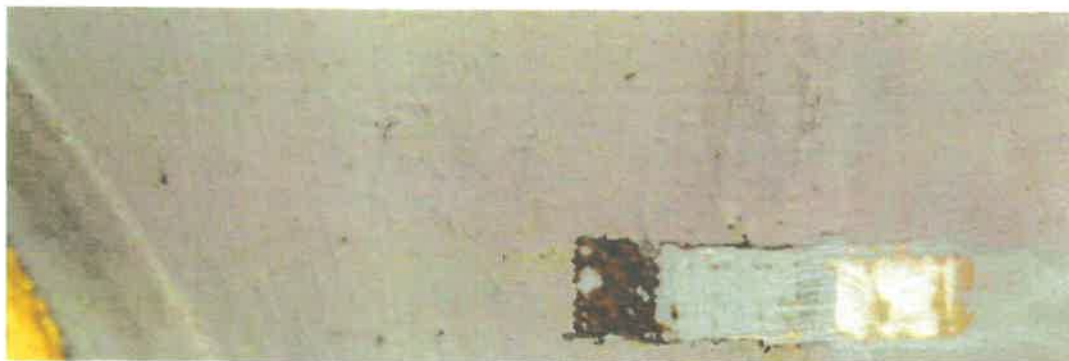
Tło przy owalnym obrazie było niebieskie, a profilowane zamknięcie zwieńczenia białawe.

Odkrywka 1 (ryc. 1; fot. 8); tło przy owalnym otworze

Warstwy technologiczne	Oznaczenie graficzne	Warstwy chronologiczne	Datowanie	Określenie warstw
5			wtórna	beżowa
4		II	wtórna	brązowy mazerunek
3				żółty podkład
2		I	1872 r.	niebieska
1				grunt

Fot. 8. Zwieńczenie ołtarza pw. Przemienienia Pańskiego. Fragment. Widoczna pierwotna niebieska malatura. W *Odkrywce nr 1* zauważalna stratygrafia nawarstwień: biały grunt, niebieska oryginalna, żółty podkład pod mazerunek, brązowy mazerunek, beżowa.

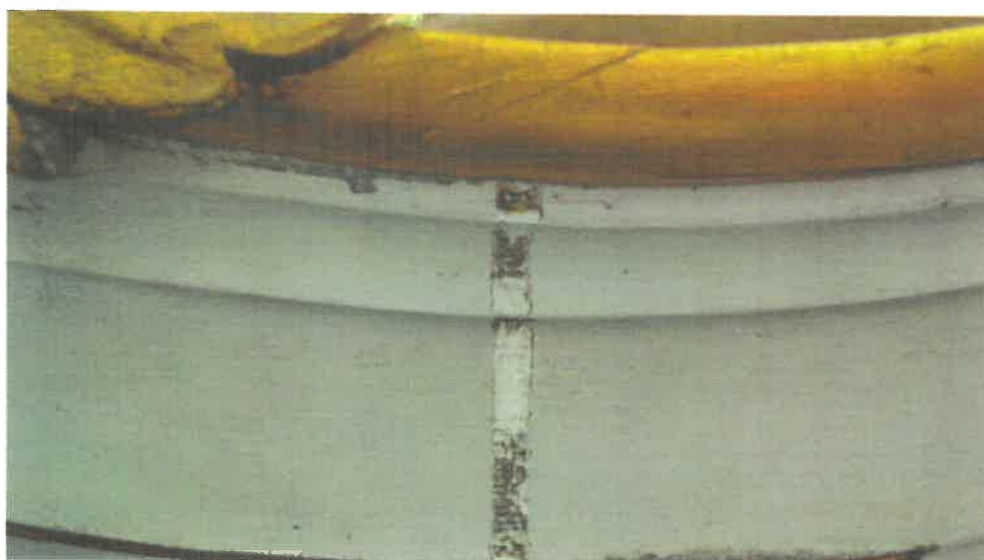
Odkrywka 2 (ryc. 1; fot. 9); profilowana listwa

Warstwy technologiczne	Oznaczenie graficzne	Warstwy chronologiczne	Datowanie	Określenie warstw
4		II	wtórna	brązowy mazerunek
3				żółty podkład
2		I	1872 r.	biaława
1				grunt

Fot. 9. Zwieńczenie ołtarza. Fragment profilowanej listwy. Widoczna pierwotna biaława malatura na gruncie w *Odkrywce nr 2*. Na niej brązowy mazerunek na żółtym podkładzie i kolejne nawarstwienia.

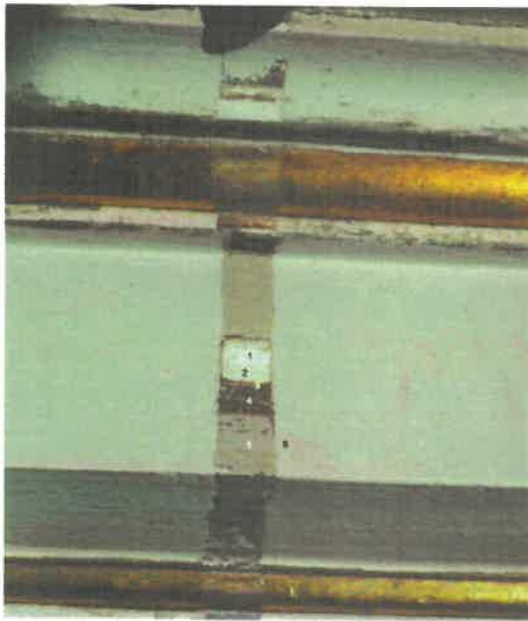
Gzymś w partii profilowań oryginalnie był biały z połączanymi na poler listewkami.

Odkrywka 3 (ryc. 1; fot. 10); biała

Warstwy technologiczne	Oznaczenie graficzne	Warstwy chronologiczne	Datowanie	Określenie warstw
6		IV	wtórna	szara
5		III	wtórna	kremowobeżowa
4		II	wtórne	brązowy mazerunek
3				żółty podkład
2		I	1872 r.	biaława
1				grunt

Fot. 10. Odkrywka nr 3 na gzymsie ołtarza. Widoczna stratygrafia nawarstwień: 1 – grunt, 2 – biaława oryginalna, 3 – żółty podkład, 4 – brązowy mazerunek, 5 – kremowbeżowa, 6 – szara. Na listewkach pod szlagmetalem odsłonięto złączenia na poler.

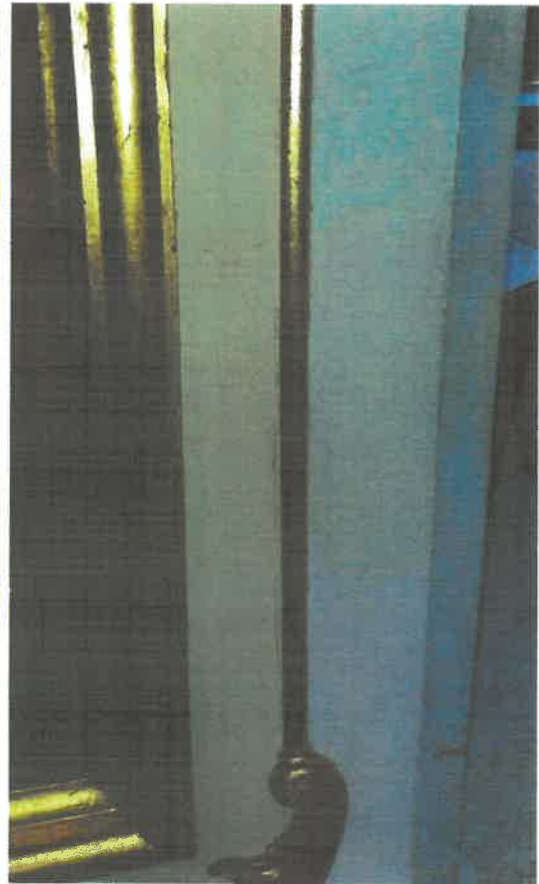
Fot. 11. Nastawa w części środkowej. Fragment. Po prawej na skraju widoczna nie przemałowana pierwotna niebieska malatura.

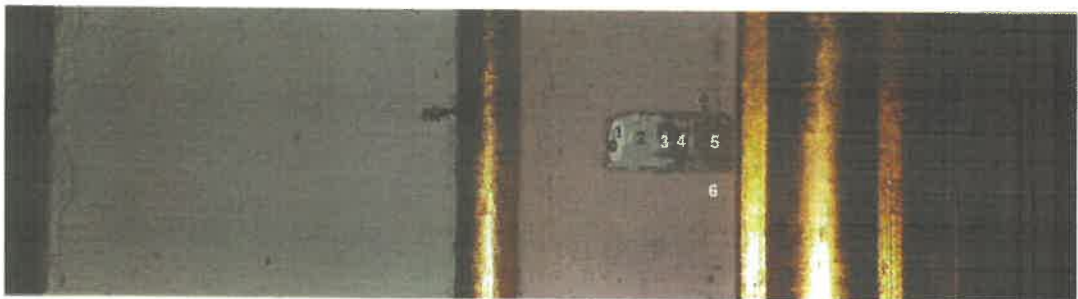
Odkrywka 12 (ryc. 1; fot. 12); pomiędzy złoceńiami obramienia wnęki

Warstwy technologiczne	Oznaczenie graficzne	Warstwy chronologiczne	Datowanie	Określenie warstw
6		IV	wtórna	beżowa
5		III	wtórna	oliwkowozielona
4		II	wtórne	brązowy mazerunek
3				żółty podkład
2				niebieska
1		I	1872 r.	grunt
0				drewno

Fot. 12. Odkrywka nr 12 pomiędzy złączeniami obramienia wnęki środkowej partii nastawy. Widoczna stratygrafia nawarstwień: 0 - drewno, 1 – grunt, 2 – niebieska oryginalna, 3 – żółty podkład, 4 – brązowy mazerunek, 5 – oliwkowozielona, 6 – beżowa.

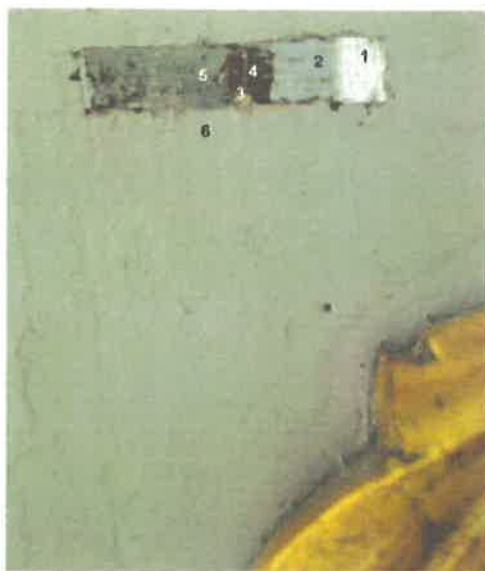
Odkrywka 16 (ryc. 1; fot. 13); tło

Warstwy technologiczne	Oznaczenie graficzne	Warstwy chronologiczne	Datowanie	Określenie warstw
6		IV	wtórna	szara
5		III	wtórna	szara
4		II	wtórne	brązowy mazerunek
3				żółty podkład
2		I	1872 r.	niebieska
1				grunt

Fot. 13. Środkowa część nastawy ołtarzowej. Fragment. W *Odkrywce nr 16* widoczna stratygrafia nawarstwień: 1 – grunt, 2 – niebieska oryginalna, 3 – żółty podkład, 4 – brązowy mazerunek, 5 – szara, 6 – szara.

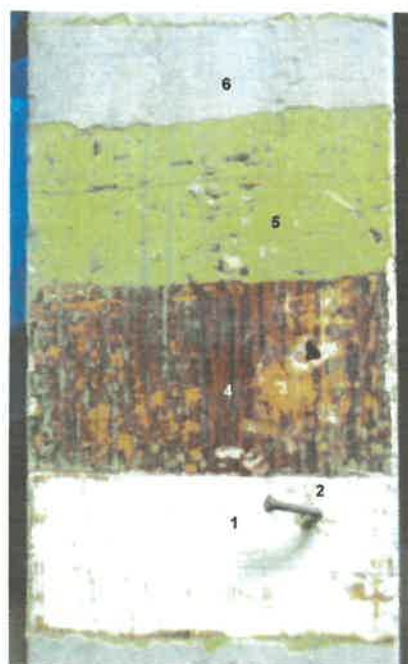
Odkrywka 9, Odkrywka 11 (ryc. 1; fot. 15, 14); odpowiednio czoło i bok pilastra

Warstwy technologiczne	Oznaczenie graficzne	Warstwy chronologiczne	Datowanie	Określenie warstw
6		IV	wtórna	szara
5		III	wtórna	oliwkowozielona
4		II	wtórne	brązowy mazerunek
3				żółty podkład
2		I	1872 r.	biaława
1				grunt

Fot. 14. Boczny fragment pilastra. *Odkrywka nr 11*. Widoczna stratygrafia nawarstwień: 1 – grunt, 2 – biaława oryginalna, 3 – żółty podkład, 4 – brązowy mazerunek, 5 – oliwkowozielona, 6 – szara

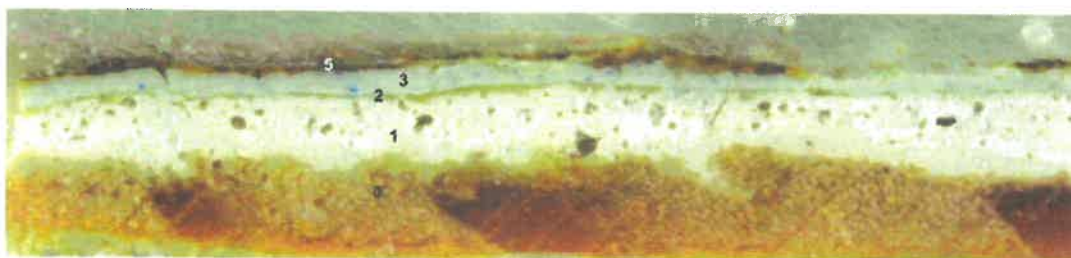
Odkrywka 10 Naszlif 1 (ryc. 1; fot. 15, 16); płaszczyna łącząca dwa pilastry

Warstwy technologiczne	Oznaczenie graficzne	Warstwy chronologiczne	Datowanie	Określenie warstw
7		IV	wtórna	szara
6		III	wtórna	fioletowa
5		II	wtórne	brązowy mazerunek
4				żółty podkład
3		I	1872 r.	niebieska tempera
2				przeklejenie
1				grunt
0				drewno

Fot. 16. Widok *Naszlifu 1* próbki pobranej z *Odkrywki nr 10* na płaszczyźnie pomiędzy dwoma pilastrami. Widoczna stratygrafia nawarstwień: 0 – drewno, 1 – grunt, 2 – przeklejenie, 3 – niebieska, 4 – żółty podkład, 5 – brązowy mazerunek.

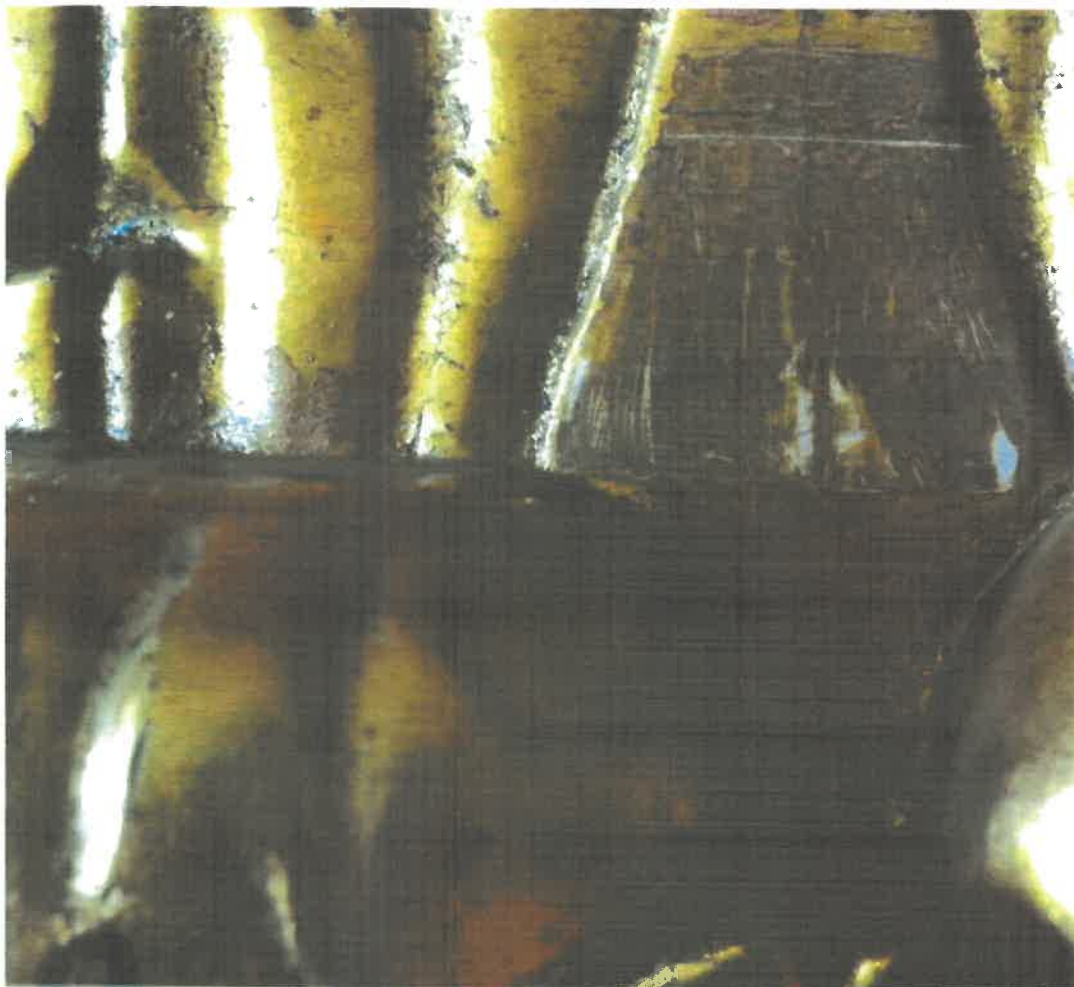
Odkrywka 14 (ryc. 1; fot. 17); kapitel pilastra

Pod szlagmetalem odsłonięto oryginalne złączenie na żółtym pulmencie i gruncie. Kolor złota jest jasny. Kolejne opracowanie stanowi szlagmetal na żółtym podkładzie klejony na mikstion.

Fot. 17. Kapitel pilastra. Fragment. W *Odkrywcę nr 14* pod szlagmetalem odsłonięto oryginalne złocenie na żółtym pulmencie i gruncie. Kolor złota jest jasny.

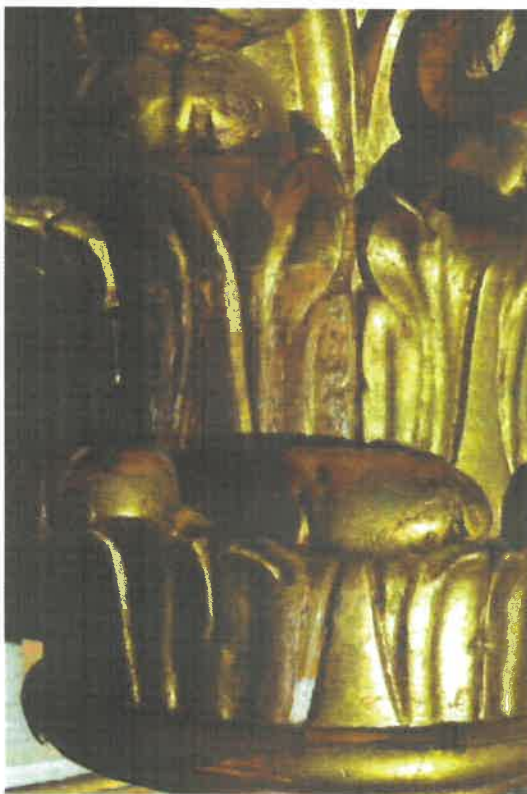
Odkrywka 15 (ryc. 1; fot. 18); kapitel kolumny

Odłonięto oryginalne jasne złocenie na żółtym bolusie w technice na poler. Na nim wystąpiła warstwa szlagmetal na mikstionie i żółtym podkładzie.

Fot. 18. Kapitel kolumny. Fragment. W *Odkrywce nr 15* odsłonięto oryginalne jasne złocenie na żółtym bolusie w technice na poler. Na nim warstwa szlagmetal na mikstionie.

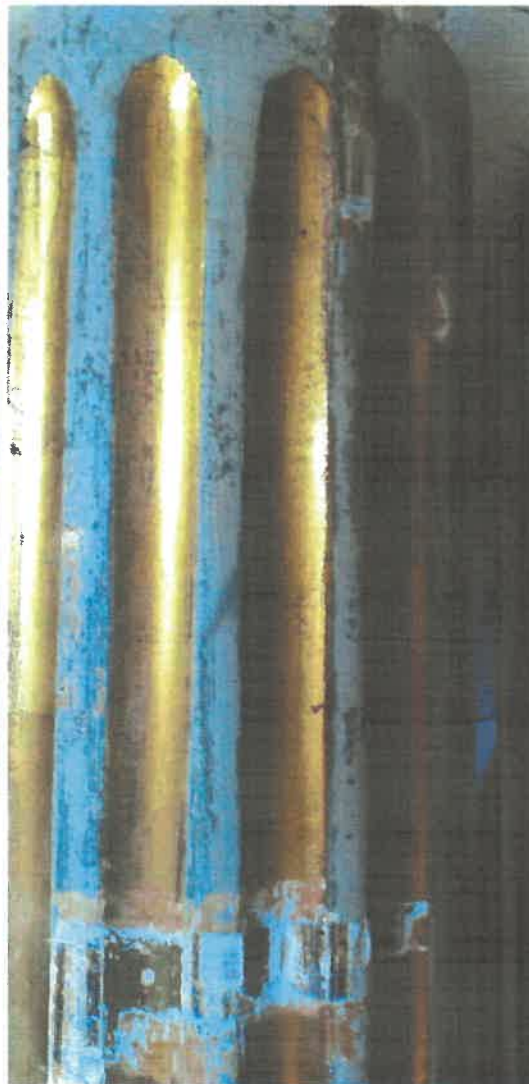
Na lewej kolumnie wysoce prawdopodobne, że natrafiono na pierwotne śladowo zachowane opracowanie w kanelurze. Na prawej kolumnie nie zaobserwowano najstarszego opracowania.

Odkrywka 13 Naszlif 2 (ryc. 1; fot. 19-21); lewa kolumna; trzon

Fot. 19. Nastawa ołtarza. Kolumna lewa. Fragment trzonu z kanelurami. *Odkrywka nr 13*. Nie natrafiono na oryginalne złocenie we wklęsce (kanelowanie). W naszlifie (fot. 21) zauważalne jest szczątkowo zachowane najstarsze opracowanie.

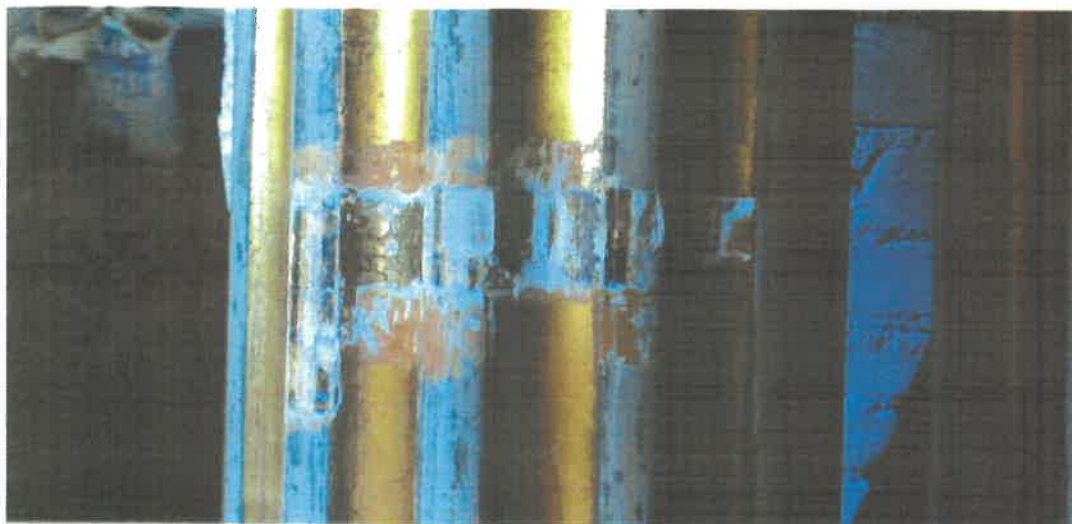
Na powierzchni wypukłej wystąpił: grunt gruby, żółtougrowy podkład, brązowy mazerunek, grunt cienki, żółty podkład, szara. W naszliwie na wypukłej powierzchni na gruncie nie zaobserwowano oryginalnego opracowania. wklęska (kanelur)

Fot. 20. Trzon kolumny. Fragment. *Odkrywka nr 13*. We wklęsce na gruncie widoczny jest po kolei ciemny ugier, brązowy mazerunek?, złocenie (szlagmetal?), grunt cienki, żółty podkład, mikstion, szlagmetal z warstwą zabezpieczającą. Na powierzchni wypukłej wystąpił: grunt gruby, żółtougrowy podkład, brązowy mazerunek, grunt cienki, żółty podkład, szara.

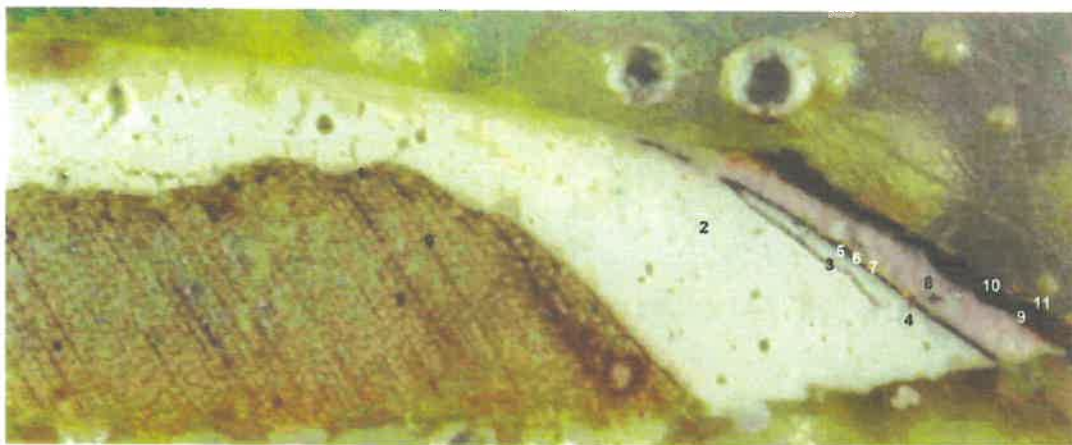
Warstwy technologiczne	Oznaczenie graficzne	Warstwy chronologiczne	Datowanie	Określenie warstw
11			wtórne	szlagmetal z warstwą zabezpieczającą
10				mikstion
9				żółty podkład
8				grunt
7		II	wtórne	złączenie (szlagmetal?)
6				brązowy mazerunek?
5				ugrowy podkład
4				grunt
3		I	1872 r.	śladowo pierwotne opracowanie /naszlif/
2				grunt gruby
1				przeklejenie
0				drewno

Fot. 21. Widok *Naszlifu 2* próbki pobranej z *Odkrywki nr 13* na trzonie kolumny w miejscu przejścia w kanelowanie. Widoczna stratygrafia nawarstwień: 0 - drewno, 1 - przeklejenie, 2 - grunt, 3 - ślad ciemnego oryginalnego opracowania, 4 - grunt, 5 - ciemny ugrowy, 6 - brązowy mazerunek?, 7 - złoto lub szlagmetal, 8 - grunt, 9 - żółta, 10 - mikstion, 11 - szlagmetal. W naszlifie na wypukłej powierzchni na gruncie nie zaobserwowano oryginalnego opracowania.

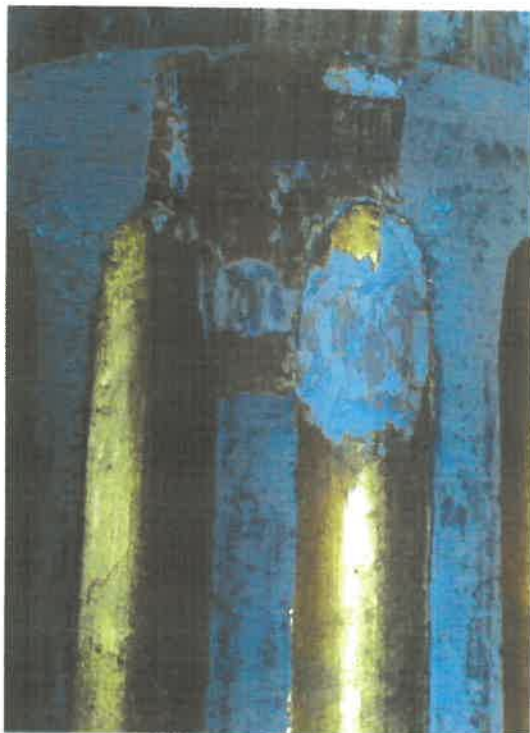
Odkrywka 4 (ryc. 1; fot. 22); prawa kolumna; trzon

Warstwy technologiczne	Oznaczenie graficzne	Warstwy chronologiczne	Datowanie	Określenie warstw
9			wtórne	szara na obwodzie /wypukła powierzchnia/
8				szlagmetal z powłoką zabezpieczającą
7				mikstion
6				żółty podkład
5		II	wtórne	grunt cienki
4				złączenie (szlagmetal?) we wklęsce
3				brązowy mazerunek
2				żółty podkład
1		I	1872 r.	grunt gruby
0				drewno

Fot. 22. Kolumna prawa. Fragment trzonu z kanelurami. W *Odkrywce nr 4* nie natrafiono na oryginalne złączenie we wklęsce (kanelowanie). Widoczne są dwa wtórne opracowania kolumny. Na gruncie jest mazerunek z poztotą w kanelurze. Cienki grunt oddziela kolejne ostatnie szare opracowanie ze szlagmetalem we wklęsce.

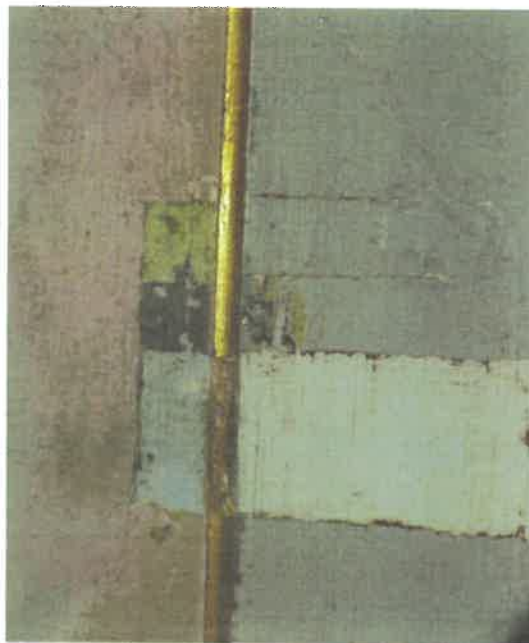
Odkrywka 5 (ryc. 1; fot. 23); powierzchnia przedzielona listewką.

Widoczne pierwotne biało-niebieskie opracowanie barwne na gruncie rozdzielone połączoną ramką. Kolejne nawarstwienia należą do wtórnych przemalowań.

Fot. 23. Predella. Fragment. *Odkrywka nr 5* na styku dwubarwnego opracowania powierzchni ograniczonej pozłacaną listewką. Po stronie lewej niebieska pierwotna malatura, po prawej pierwotna biaława. Obie na gruncie. Kolejne nawarstwienia należą do wtórnych przemalowań.

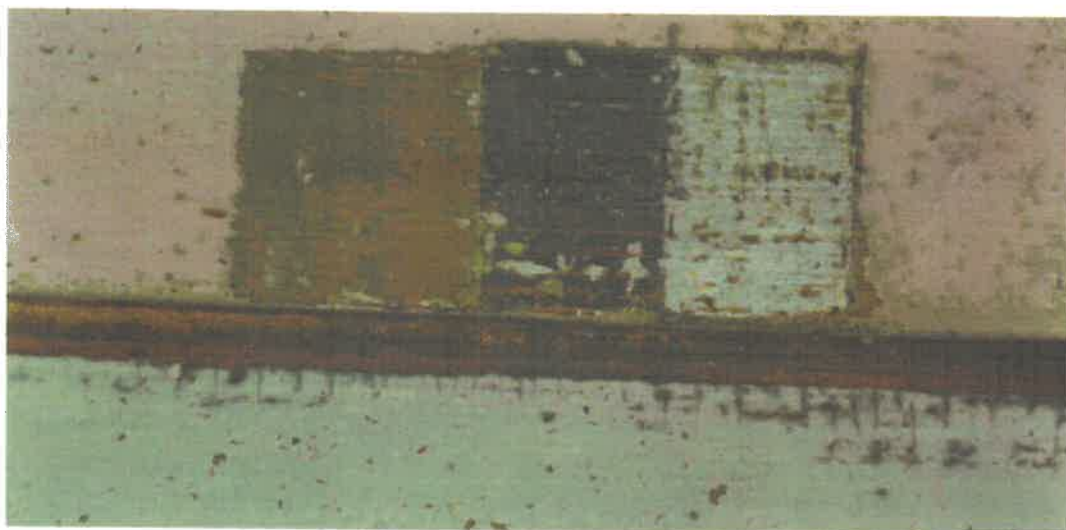
Odkrywka 6 (ryc. 1; fot. 24); płycina

Warstwy technologiczne	Oznaczenie graficzne	Warstwy chronologiczne	Datowanie	Określenie warstw
6			wtórna	beżowa
5			wtórna	ugrowa
4		III	wtórna	oliwkowozielona
3		II	wtórne	brązowy mazerunek
2				żółty podkład
1		I	1872 r.	niebieska

Fot. 24. *Odkrywka nr 6* na predelli. Na oryginalnej niebieskiej malaturze znajdują się wtórne opracowania, kolejno: mazerowanie na żółtym podkładzie, oliwkowozielone, ugrowe, bezowe.

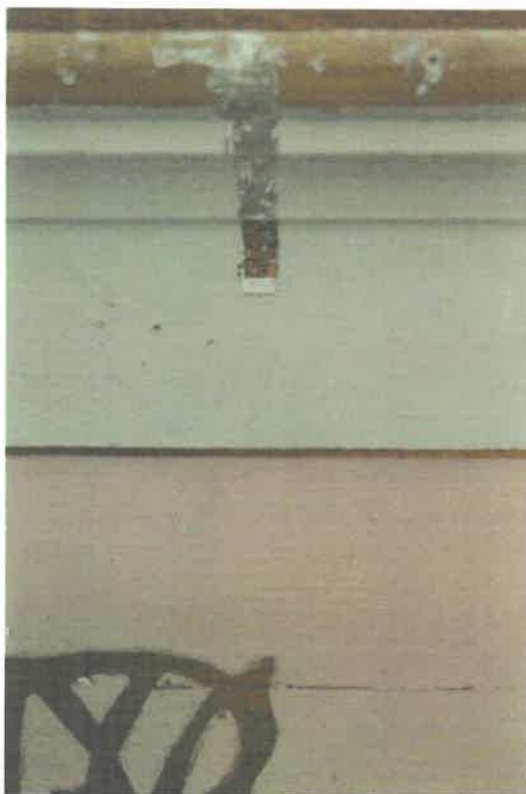
Odkrywka 8 (ryc. 1; fot. 25);

Warstwy technologiczne	Oznaczenie graficzne	Warstwy chronologiczne	Datowanie	Określenie warstw
6			wtórna	szara
5		III	wtórna	szara
4		II	wtórne	brązowy mazerunek
3				żółty podkład
2		I	1872 r.	biaława
1				grunt

Fot. 25. Podstawa mensy. Fragment. W *Odkrywce nr 8* zaobserwowano białą malaturę na gruncie. Kolejne nawarstwienia to mazerunek, szara i ostatnia szara.

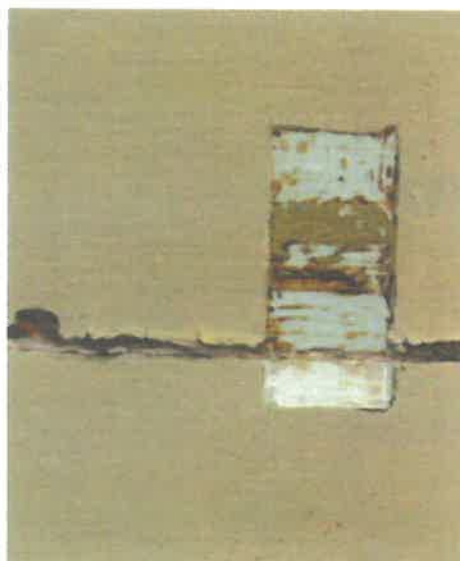
Odkrywka 7 (ryc. 1; fot. 26); płycina

Warstwy technologiczne	Oznaczenie graficzne	Warstwy chronologiczne	Datowanie	Określenie warstw
7			wtórna	beżowa
6			wtórna	ugrowa
5		III	wtórna	oliwkowozielona
4		II	wtórne	brązowy mazerunek
3				żółty podkład
2		I	1872 r.	niebieska
1				grunt

Fot. 26. Podstawa mensy. Fragment wewnętrznej płyciny z połączoną dekoracją. *Odkrywka nr 7* Oryginalne niebieskie wymalowanie leży na gruncie. Kolejne to mazerowanie, oliwkowozielone, ugrowe, beżowe ostatnie.
