PROGRAM PRAC KONSERWATORSKICH I KONSERWATORSKO-BUDOWLANYCH
ELEWACJA PAŁACU WOKÓŁ DZIEDZIŃCA ELIPTYCZNEGO ZAMKU KRZYŻTOPÓR

„Konservacja dekoracji tynkowych z inskrypcjami Zamku Krzyżtopór w Ujeździe”.

Ujazd 73, 27-570 Iwaniska
dz. nr id.: 260602_2.0023.470

TEKA Tomasz Kuls
mgr inż. arch. Tomasz Kuls

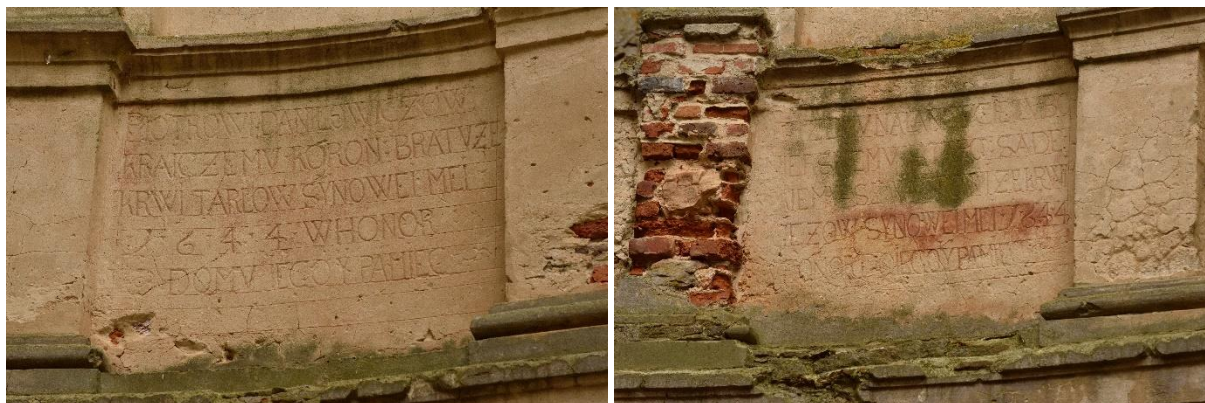
Szczególnie istotne jest zahamowanie deterioracji tynków pokrytych inskrypcjami. Z uwagi na ich wyjątkowy charakter historyczny należy podjąć działania służące zahamowaniu procesów degradacji i zachowaniu czytelności napisów.

Fot. 3 i 4 Porównanie stanu zachowania płyt z inskrypcjami z zachowaną ciągłością gzymsu oraz uszkodzonego. Wyraźnie zauważyć można negatywny wpływ działania wody opadowej skutkujący kumulacją wilgoci i wzrostem biologicznym na płycie

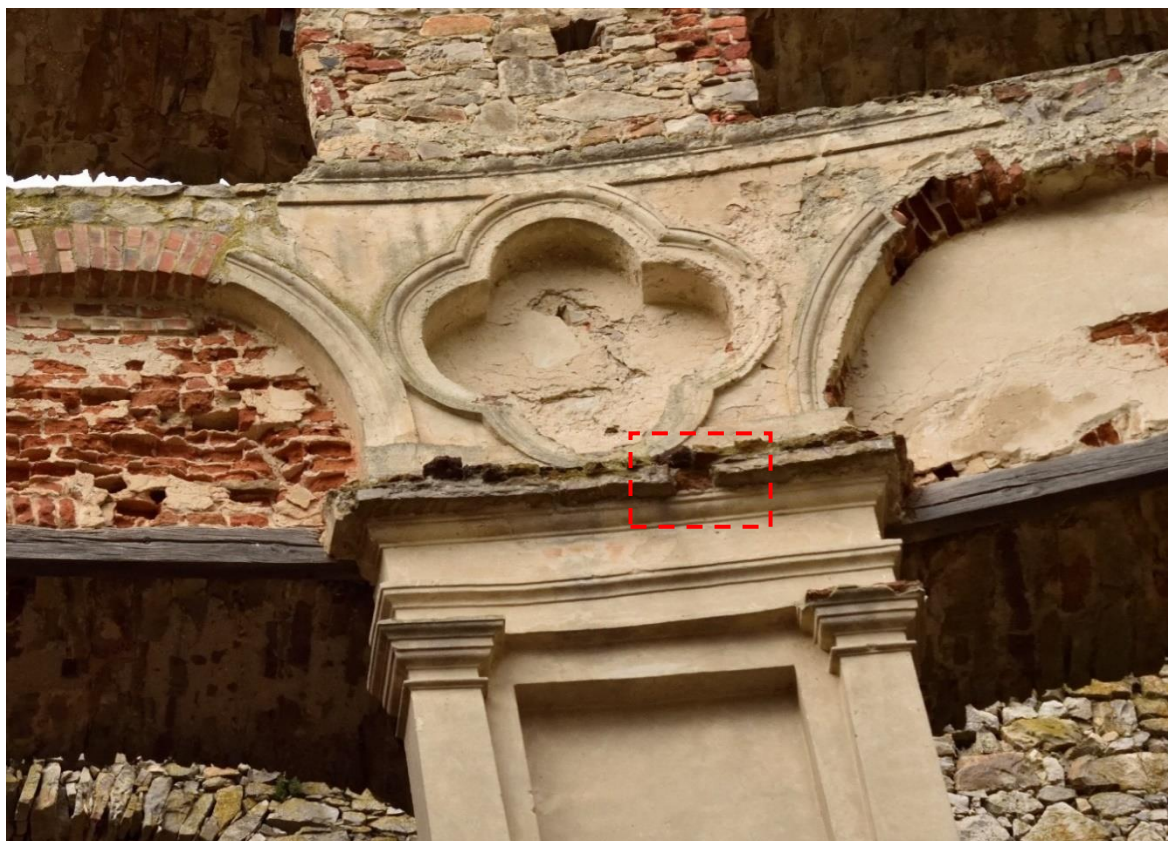
Podobna problematyka dotyczy gzymsów znajdujących się poniżej detali architektonicznych w kształcie rozet, które są miejscowo uszkodzone i nie spełniają w całości swojej funkcji bariery dla wody opadowej. Wymagają przeprowadzenia dokładnej analizy stanu zachowania po ustawieniu rusztowań i ewentualnej naprawy osłabionych elementów, a także wprowadzenia dodatkowych wzmocnień.

Fot. 5 Przykład przerwania ciągłości gzymsu pod czworolistną rozetą zlokalizowanego pomiędzy 5 i 6 osią elewacji wewnętrznej

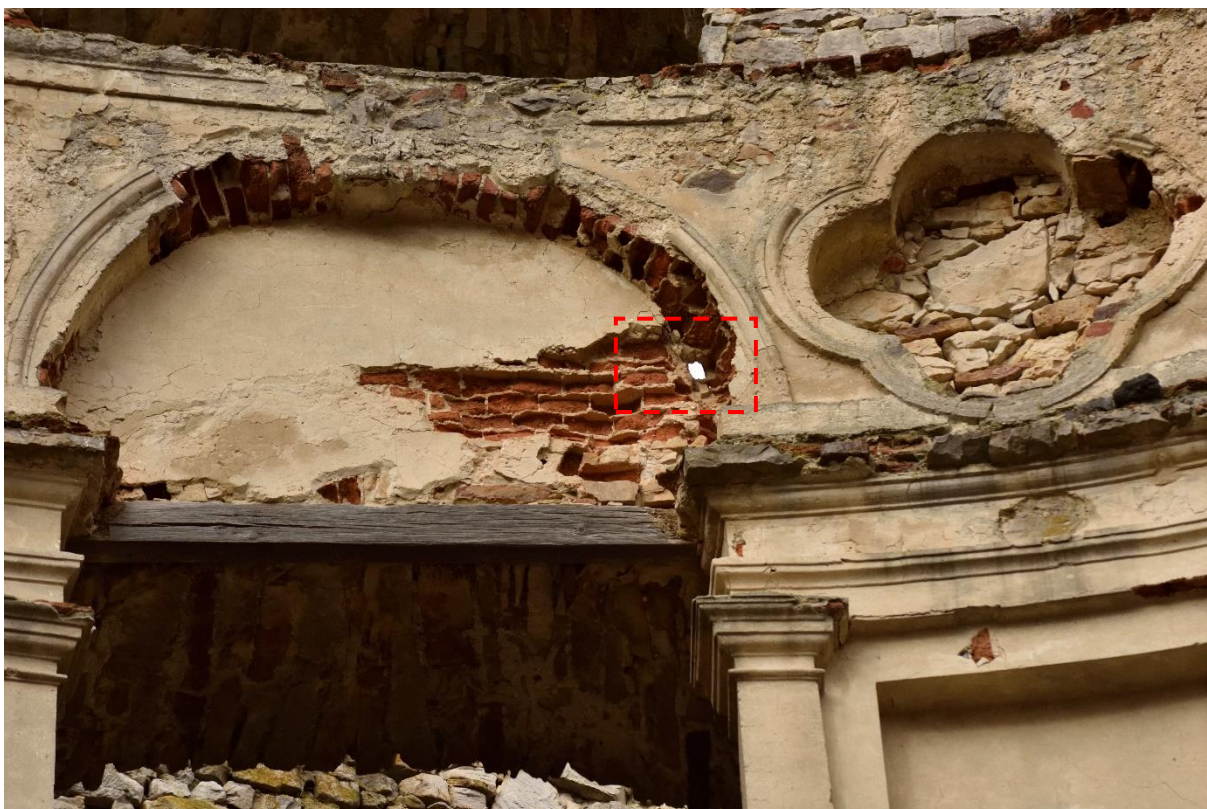
Zaobserwowano również obecność ubytków w grubości wątku ceglanego, co potencjalnie wpływa na osłabienie konstrukcji i stanowi dodatkową drogę dla wnikania wody opadowej. Ubytki takie występują między innymi w blendzie obwiedzionej łukiem koszowym nad otworem okiennym w 4 i 6 osi w kondygnacji III (Fot. 5,6). Stosując analogiczne metody do działań podjętych w trakcie poprzednich prac konserwatorskich należy rozważyć wymianę rozlegle uszkodzonych cegieł na nowe, zamiast wprowadzać uzupełnienia w postaci kitów, które z czasem, na skutek deterioracji historycznego podłoża, mogą wykazywać tendencję do utraty adhezji i grozić ponownym odpadnięciem. Na podstawie zgromadzonych doświadczeń można potwierdzić, że jedyną skuteczną metodą jest wymiana całych cegieł o odpowiednio dopasowanych parametrach do otoczenia. W przypadku zamku Krzyżtopór z uwagi na wymóg nie zmieniania pierwotnego charakteru ruin nie jest możliwe reprofilowanie wszystkich ubytków. Z tego powodu tylko względy konstrukcyjne uzasadniają wprowadzenie ograniczonych rekonstrukcji strukturalnych. W przypadku stwierdzenia osłabienia wypłukanego materiału należy go wzmocnić preparatami krzemoorganicznymi.

Fot. 6 Przykład ubytku „na wylot” zlokalizowanego w blendzie nad otworem okiennym III kondygnacji w osi nr 6

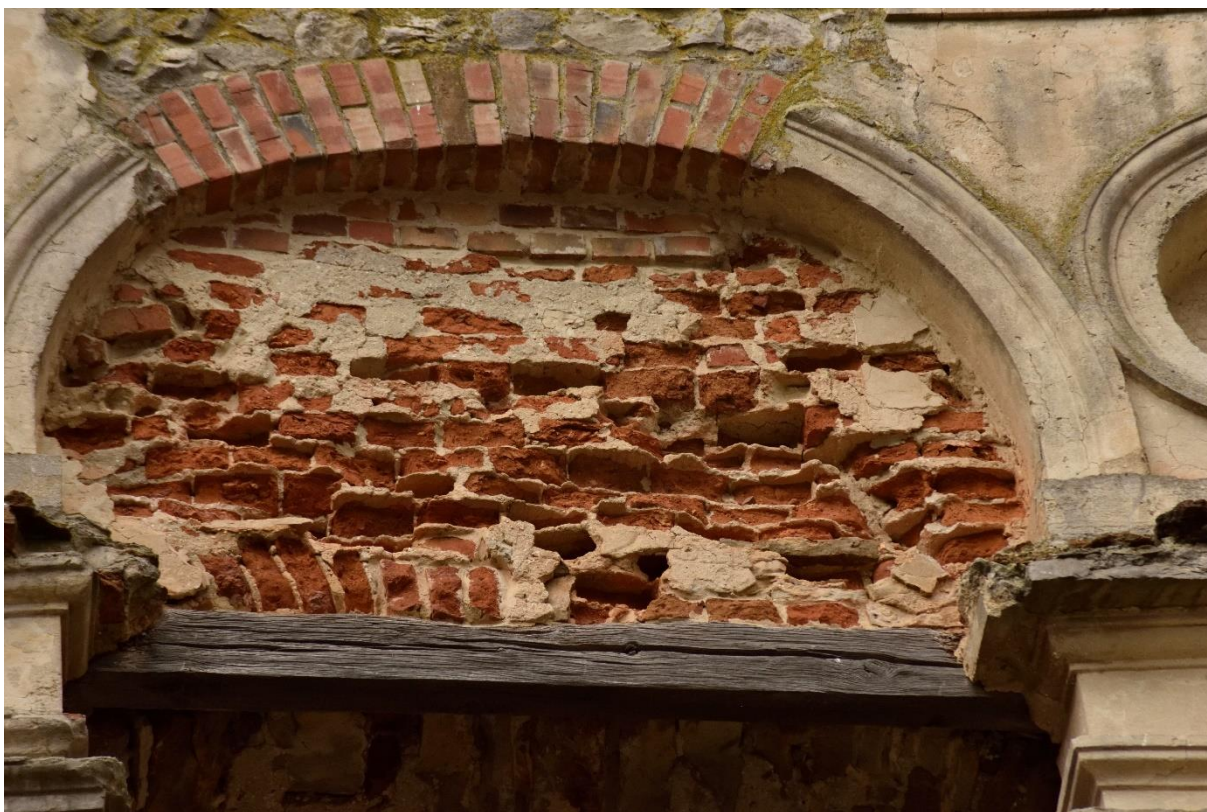
Fot. 7 Przykład głębokich uszkodzeń wstęgu ceglanego we wnęce szczytowej III kondygnacji

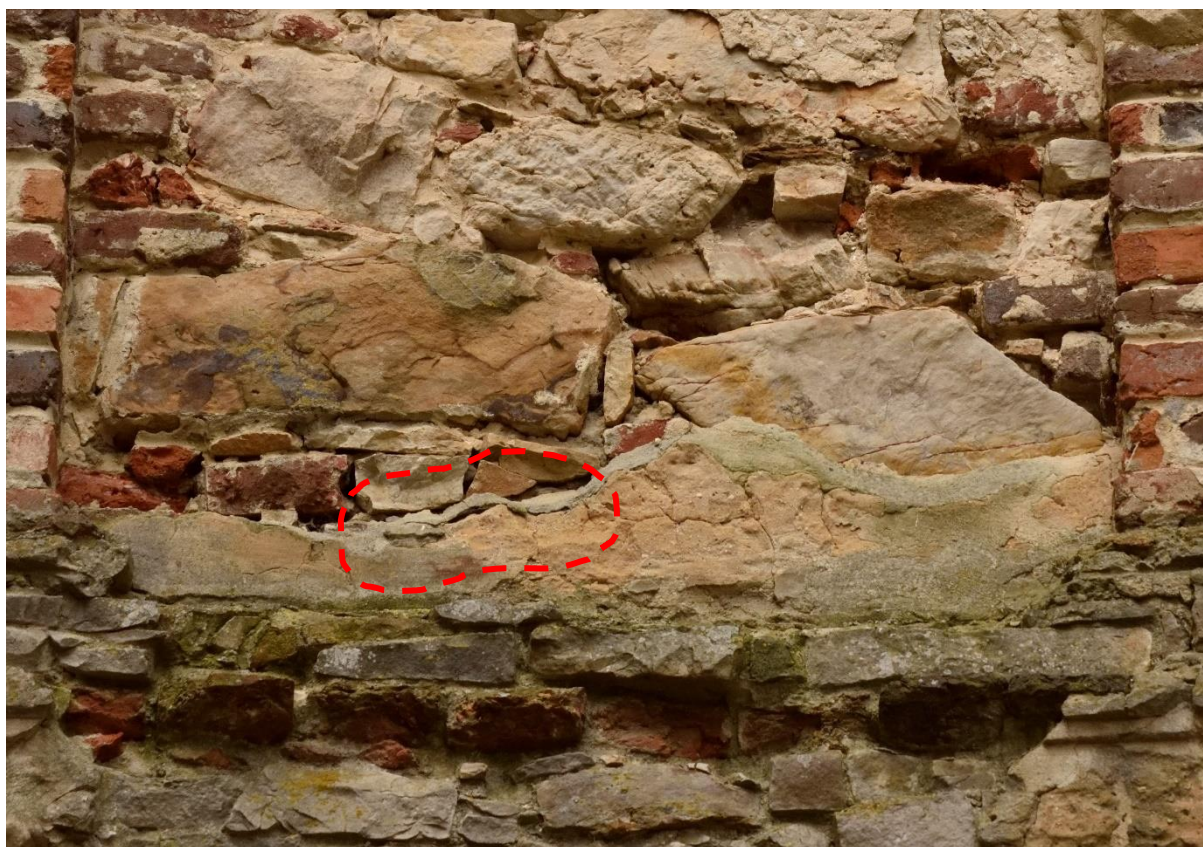
Na skutek erozji wątku kamiennego i ceglanego część wzmocnień i zabezpieczeń zastosowanych w ubiegłych renowacjach uległy osłabieniu lub uszkodzeniu. Powstały odspojenia i szczeliny umożliwiające infiltrację wody i zatrzymywanie wilgoci. Czytelne są zwłaszcza miejsca przenikania wody opadowej w niższe partie dekoracji.

Fot.8 Przykład odspojień i uszkodzeń opasek tynkowych, wykonanych w trakcie poprzednich prac konserwatorskich, na skutek działania czasu i czynników atmosferycznych

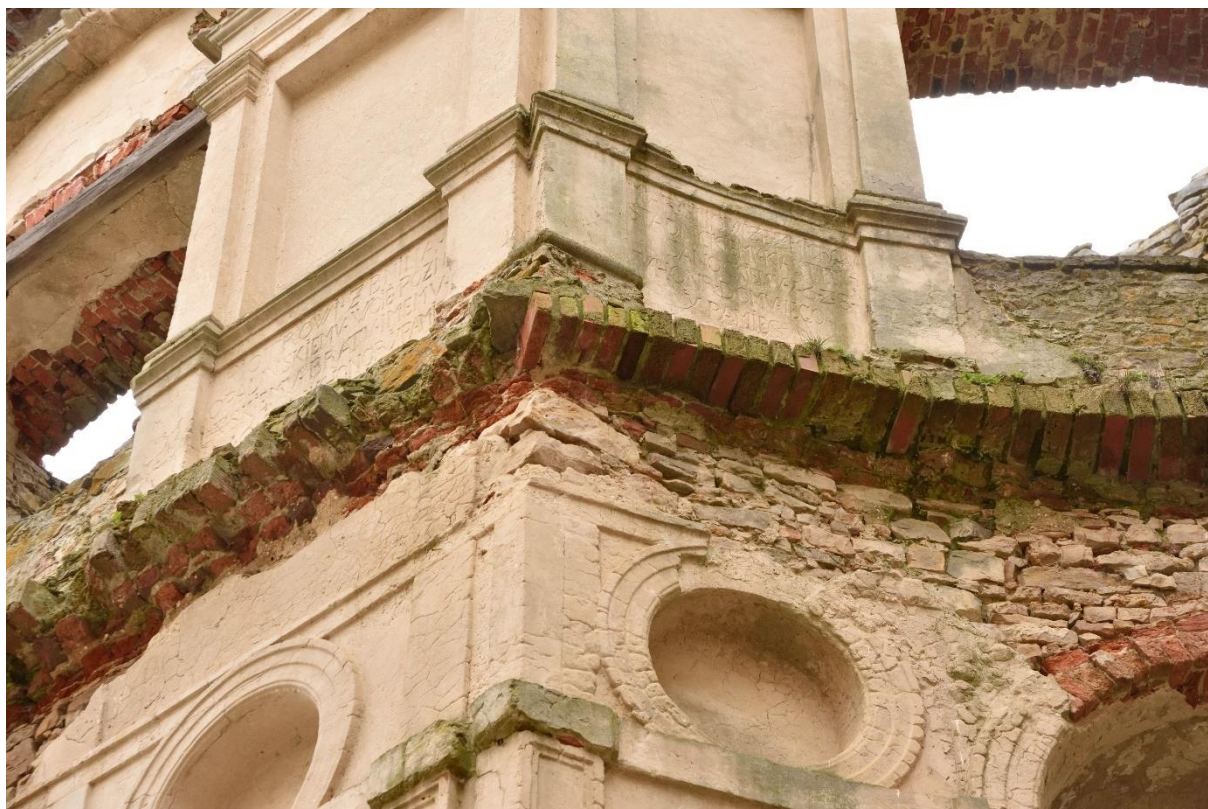
W okolicy narożnika płd./zach. elewacji (osi nr 1) widoczny jest uszkodzony narożnik gzymsu ceglanego (Fot.7). Stanowi to potencjalne zagrożenie dla wzmożonej erozji tynków i samego muru ulokowanych poniżej na skutek infiltracji i zalegania wody opadowej, prowadząc ponadto do wzrostu biologicznego i powstawania wybarwień i utrwalania zabrudzeń

Fot. 9 Uszkodzony narożnik gzymsu ceglany przy osi nr 1 elewacji wewnętrznej

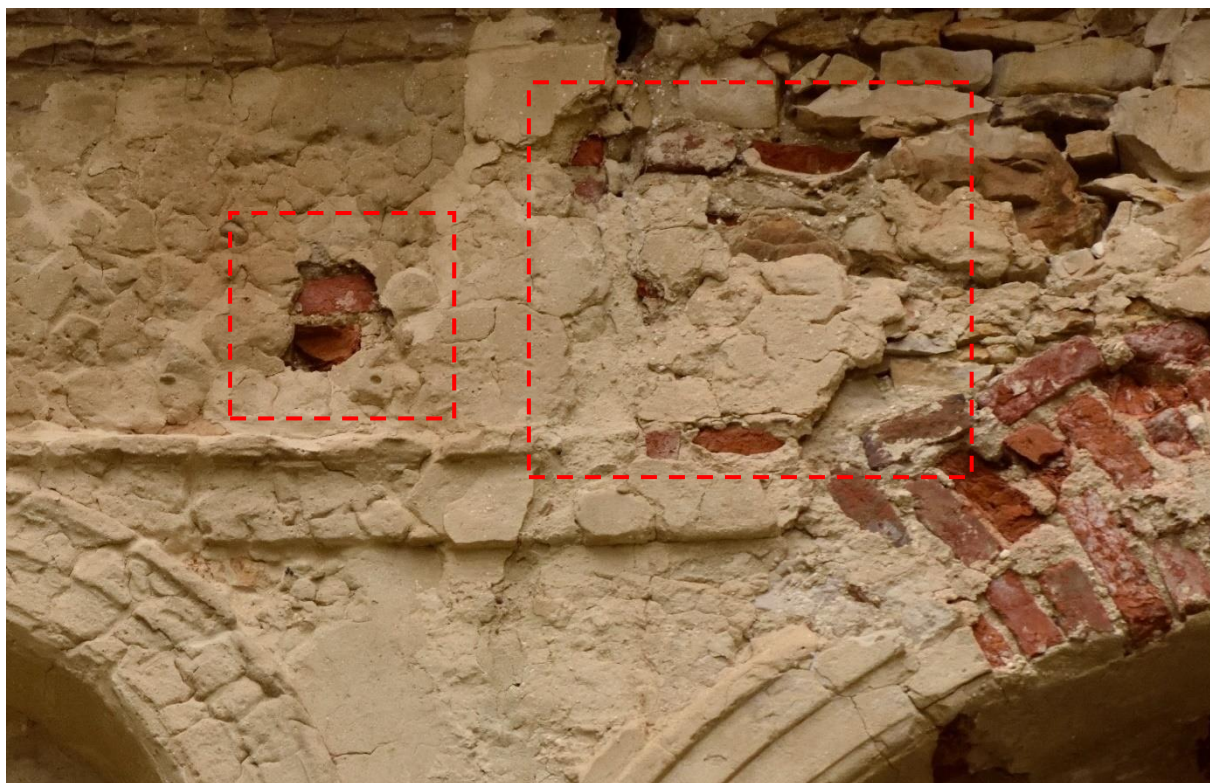
Pozostałości tynków historycznych pokrywających elewację wewnętrzną dziedzińca zostały dobrze utrwalone i zabezpieczone w trakcie ostatnich prac konserwatorskich w roku 2008. Na skutek działania czasu i niesprzyjających warunków środowiskowych tylko niektóre z opasek wzmacniających częściowo utraciły swoje pierwotne funkcje. W wyniku erozji materiałów powstały także nowe ubytki, które wymagają podjęcia niezwłocznych prac konserwatorskich w celu ich stabilizacji i zatrzymania procesów degradacyjnych. Pozbawione ochrony krawędzie tynków należy wzmocnić nowymi opaskami. W przypadku stwierdzenia

Fot. 10 Przykłady obszarów nowych uszkodzeń, wymagających założenia opasek zabezpieczających krawędzie tynków

odspojień od podłoża lub osłabionej struktury samych tynków konieczne będzie wykonanie zabiegów utrwalających. Powierzchnie dotychczasowych uzupełnień pokryte mchami lub/i porostami należy oczyścić aby zastopować ich postępujące działanie niszczące.

- Wymiana uszkodzonych i uzupełnienie opasek zabezpieczających krawędzie zachowanych tynków
- Wzmocnienie osłabionej struktury tynków preparatami krzemorganicznymi

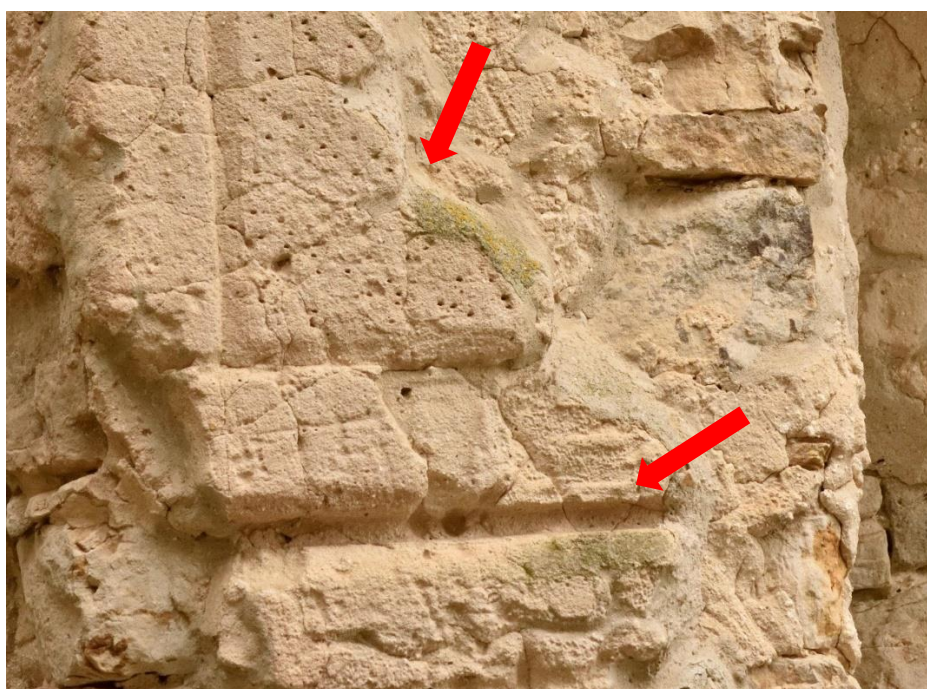
Fot. 11 Przykład rozwoju porostów na opaskach okalających pozostałości historycznych tynków

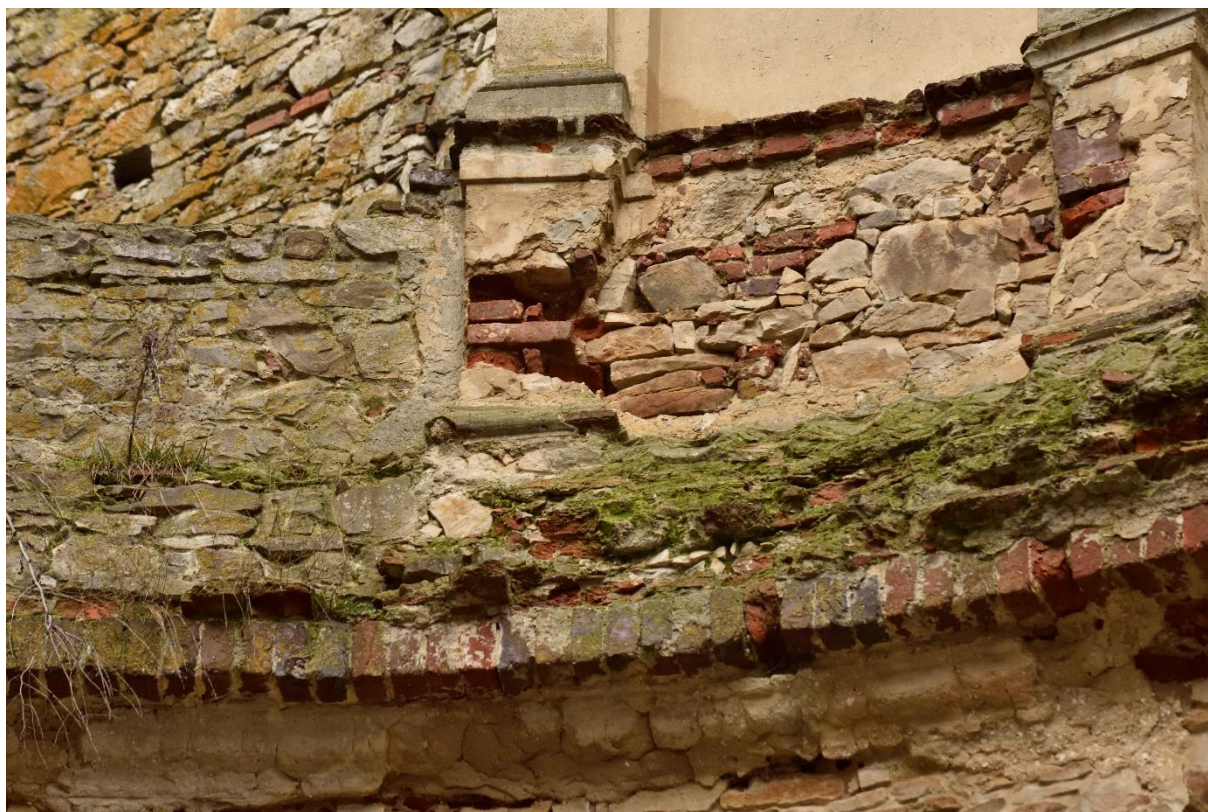
Gzysms kordonywy (o konstrukcji ceglanej), usytuowany między II i III kondygnacją, porasta w dużej mierze drobna roślinność. Rozrost traw, samosiejek drzew oraz mchów i porostów wpłynął na korozję dachówek ułożonych na gzysmie i stanowiących pierwotnie formę zadaszenia oraz zabezpieczenia przed bezpośrednim działaniem wody opadowej na partie muru znajdujące się poniżej. W obecnym stanie konstrukcja utraciła częściowo swoją funkcję.

Fot. 12 Przykład roślinności porastającej gzysms kordonowy od strony dziedzińca eliptycznego pomiędzy drugą a trzecią kondygnacją

Drobna roślinność (trawy, mchy, siewki bylin i drzew), porastającej gzymsy i szczyty murów zostaną mechanicznie usunięte. System korzeniowy niemożliwy do usunięcia poddany zabiegom powstrzymującym wzrost.

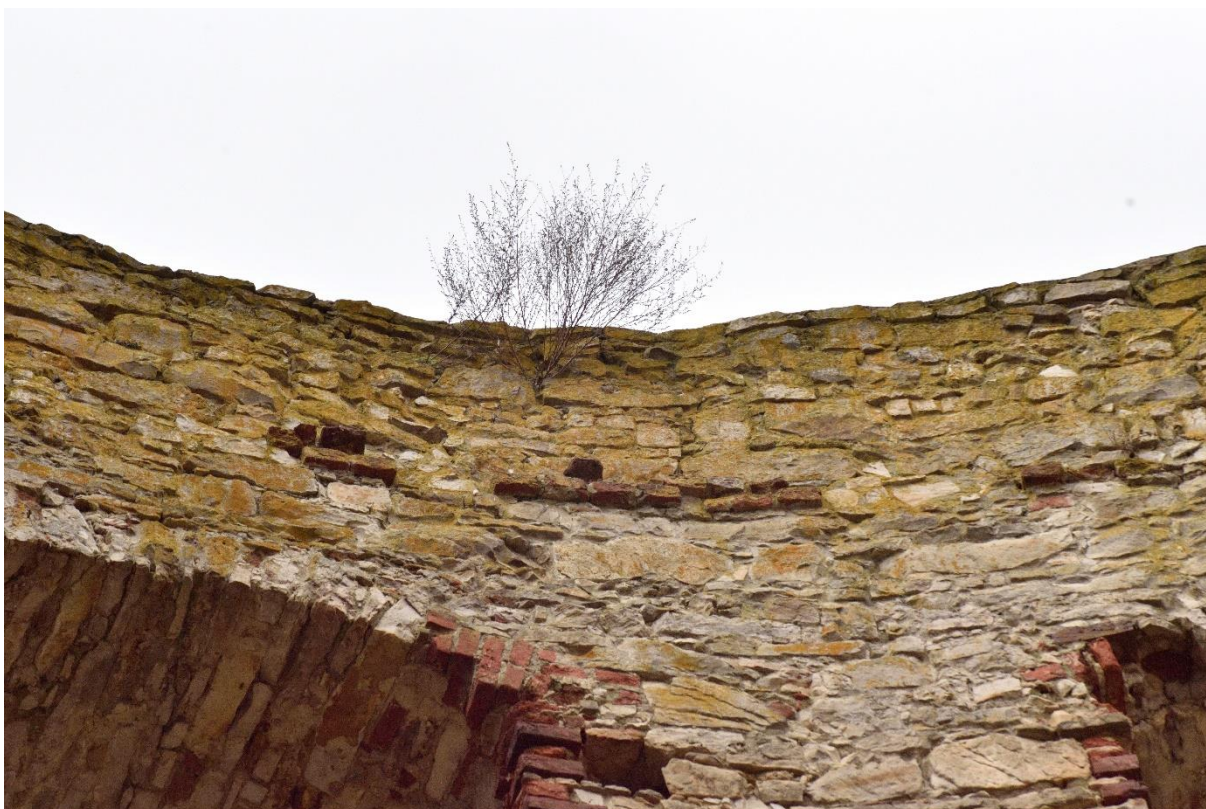
Również trzecia, szczytowa kondygnacja obok samosiejek drzew nosi liczne ślady obecności traw, glonów i porostów. Występują one zarówno na koronie muru jak i wyrastają z przestrzeni spoinowania. Szczególnie niszczące działanie wykazują organizmy z penetrującymi systemami korzeniowymi, które należy bezzwłocznie usunąć.

Fot. 13 Przykład roślinności porastającej koronę muru od strony dziedzińca eliptycznego

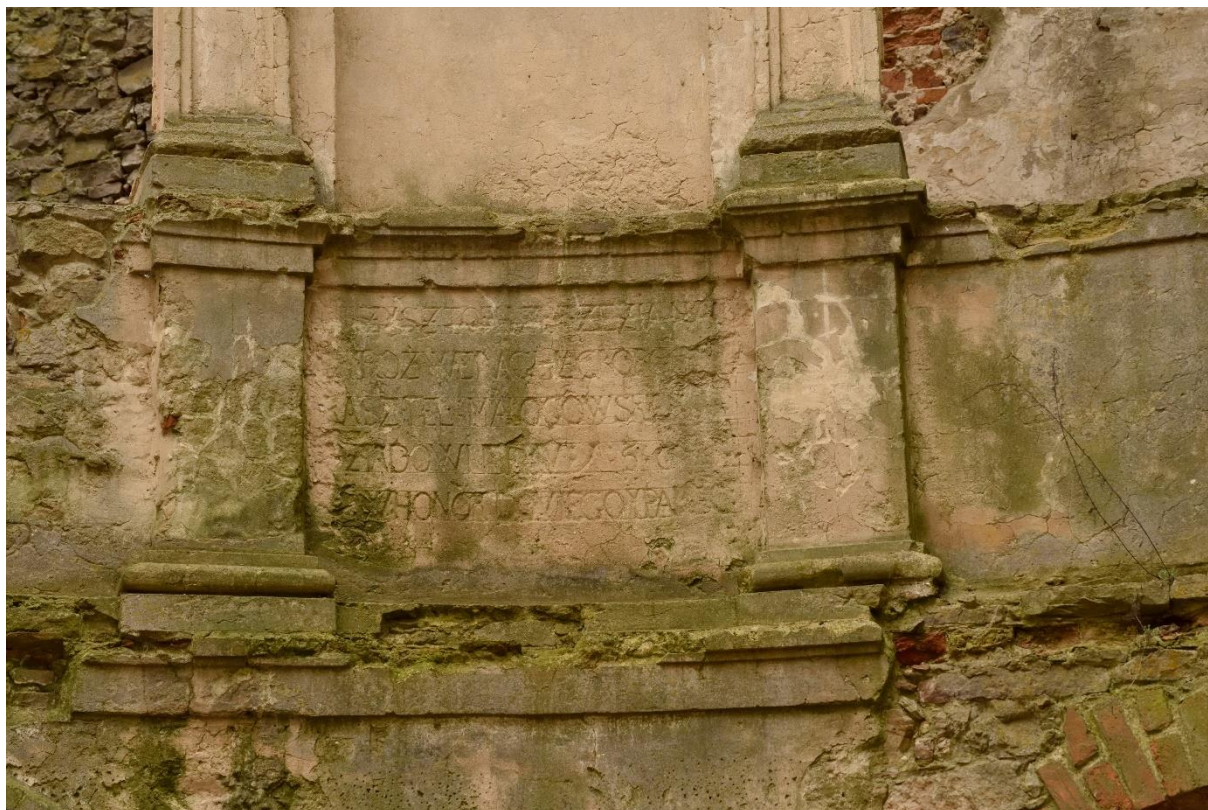
Tak rozległe zazielenienia wpływają na obniżenie ogólnej estetyki elewacji oraz powodują częściowe unieczystnienie płycin z inskrypcjami. Przyczyniają się one również do stałego zawilgocenia tych partii co skutkuje osłabieniem warstw powierzchniowych zapraw i tynków.

Fot. 14 Przykład płyciny z inskrypcjami pokrytej zabrudzenia i zazielenieniami

W celu zahamowania dalszego wzrostu glonów priorytetowe jest przeprowadzenie zabiegów biobójczych. Pozwoli to również na usunięcie szpecących zaplamień.

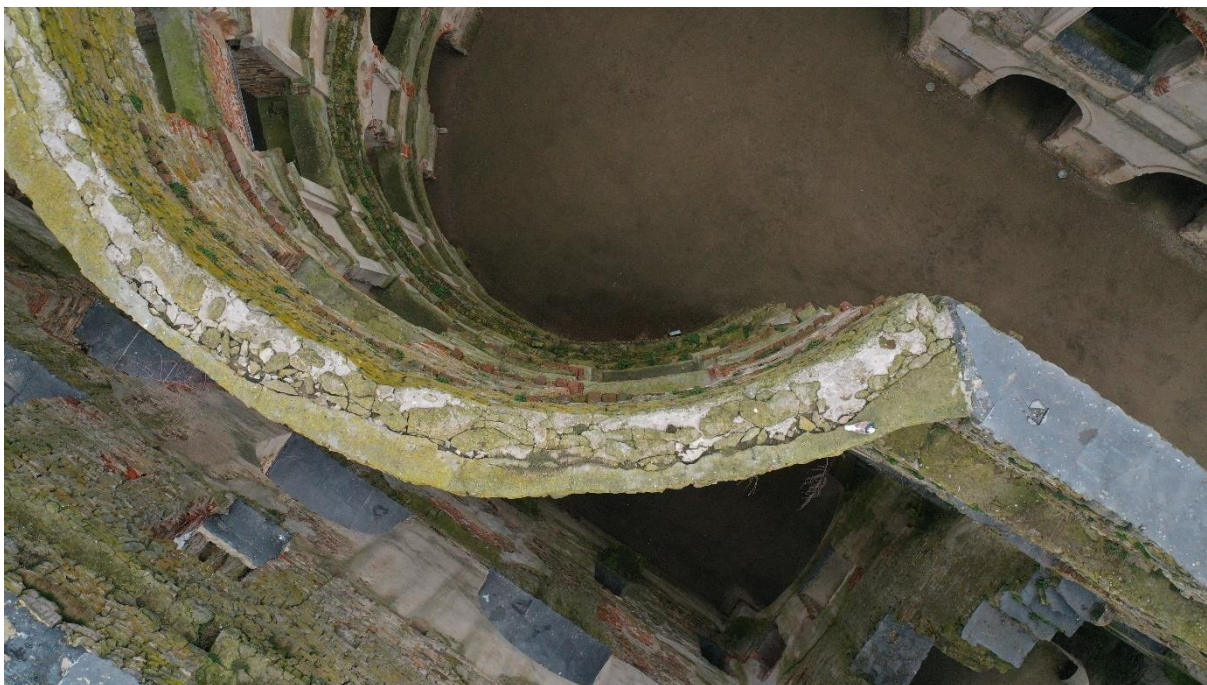
Fot. 53 Stan zachowania korony murów. Fragment od strony zachodniej

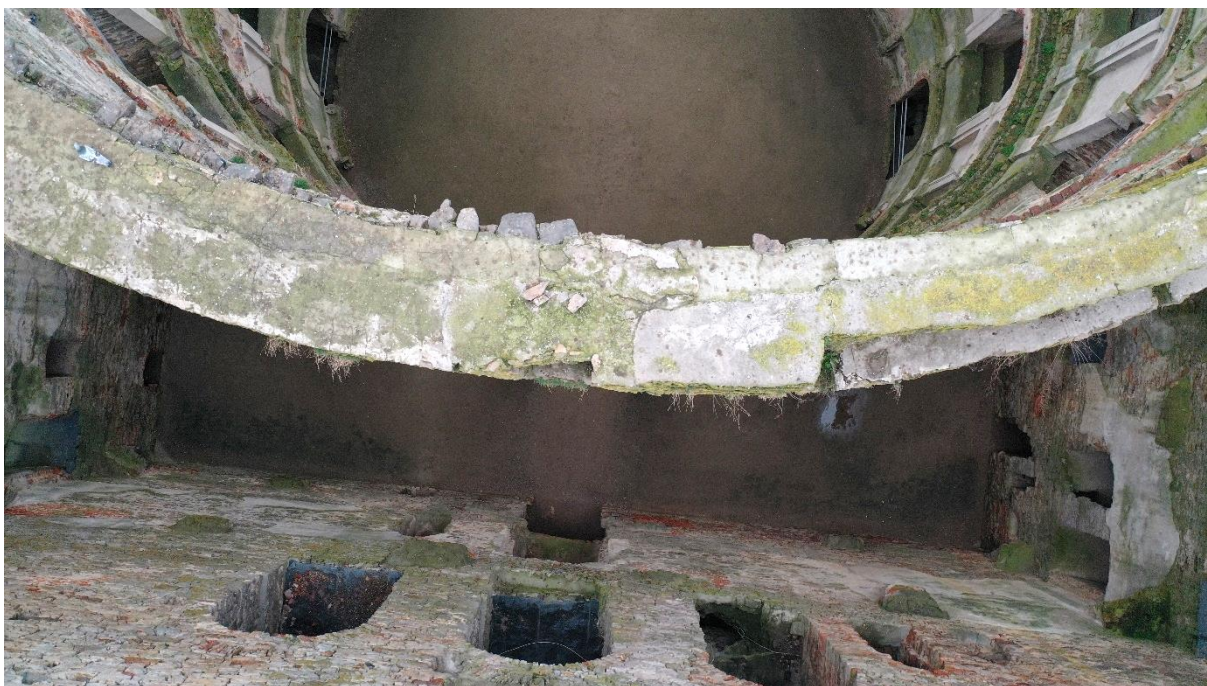
Fot. 54 Stan zachowania korony murów. Fragment części centralnej

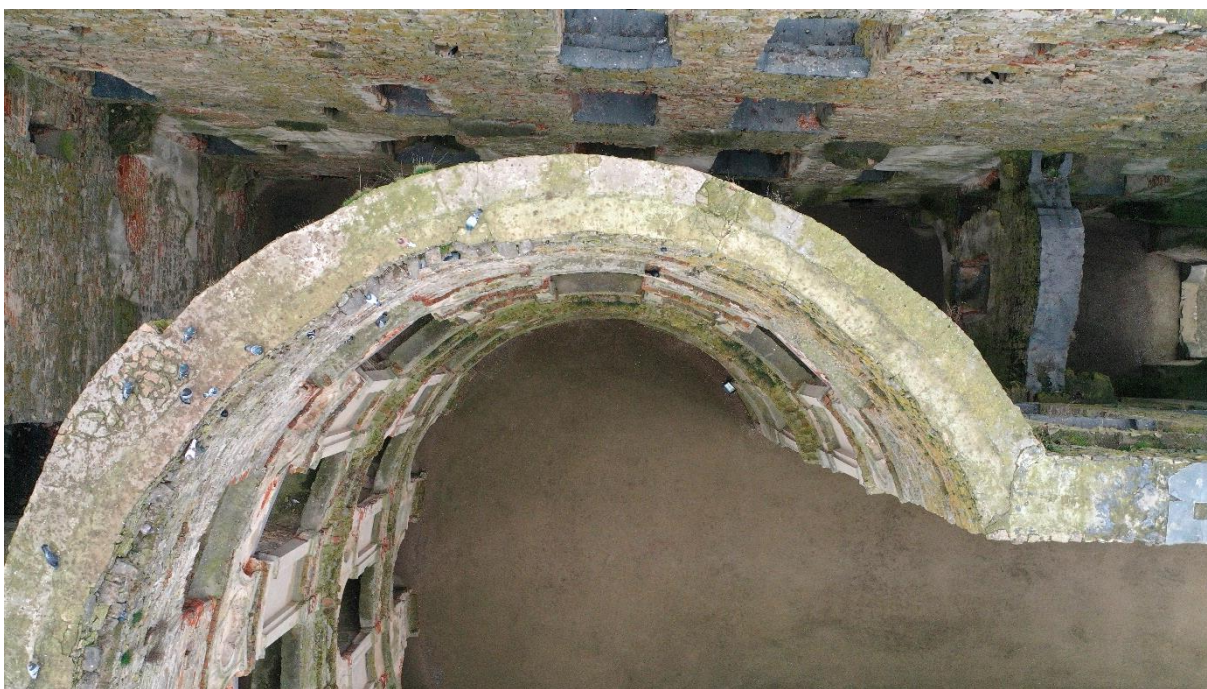
Fot. 55 Stan zachowania korony murów. Fragment od strony wschodniej

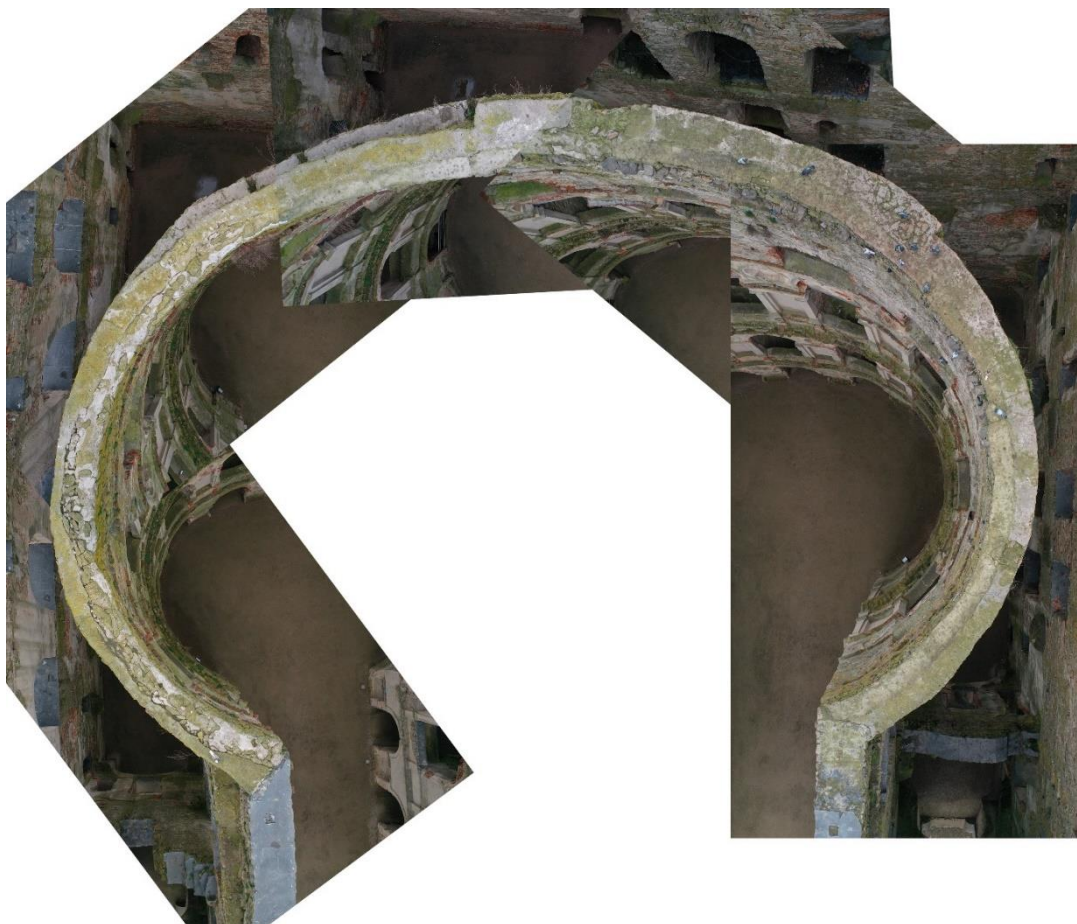
Fot. 60 Widok całościowy (mapowanie), stan zachowania korony murów dziedzińca eliptycznego
