RZUT PIĘTRA

INWESTYCJA: ZABYTEKOWY DWOREK PEŁNIACY FUNKCJE DOMU KULTURY USYTUOWANY PRZY UL. WARSZAWSKIEJ 27, 96-321 ŻABIA WOLA			
INWESTOR: GMINA ŻABIA WOLA UL. GŁÓWNA 3, 96-321 ŻABIA WOLA			
JEDNOSTKA PROJEKTOWA: BIURO REALIZACJI INWESTYCJI AWANGARWA WOJCIECH WŁODARCZYK 05-504 PRACE DUŻE UL. UROCZA 9			
ETAP OPRACOWANIA: EKSPERTYZA TECHNICZNA		BRANŻA: BUDOWLANA	
PROJEKTOWAŁ: MGR INŻ. WOJCIECH WŁODARCZYK		NR UPR. MAZ/0027/POOK/11	PODPIS:
TREŚĆ RYSUNKU: RZUT PIĘTRA		DATA : 30-07-2023	NR RYSUNKU: ET2
		SKALA: 1:100

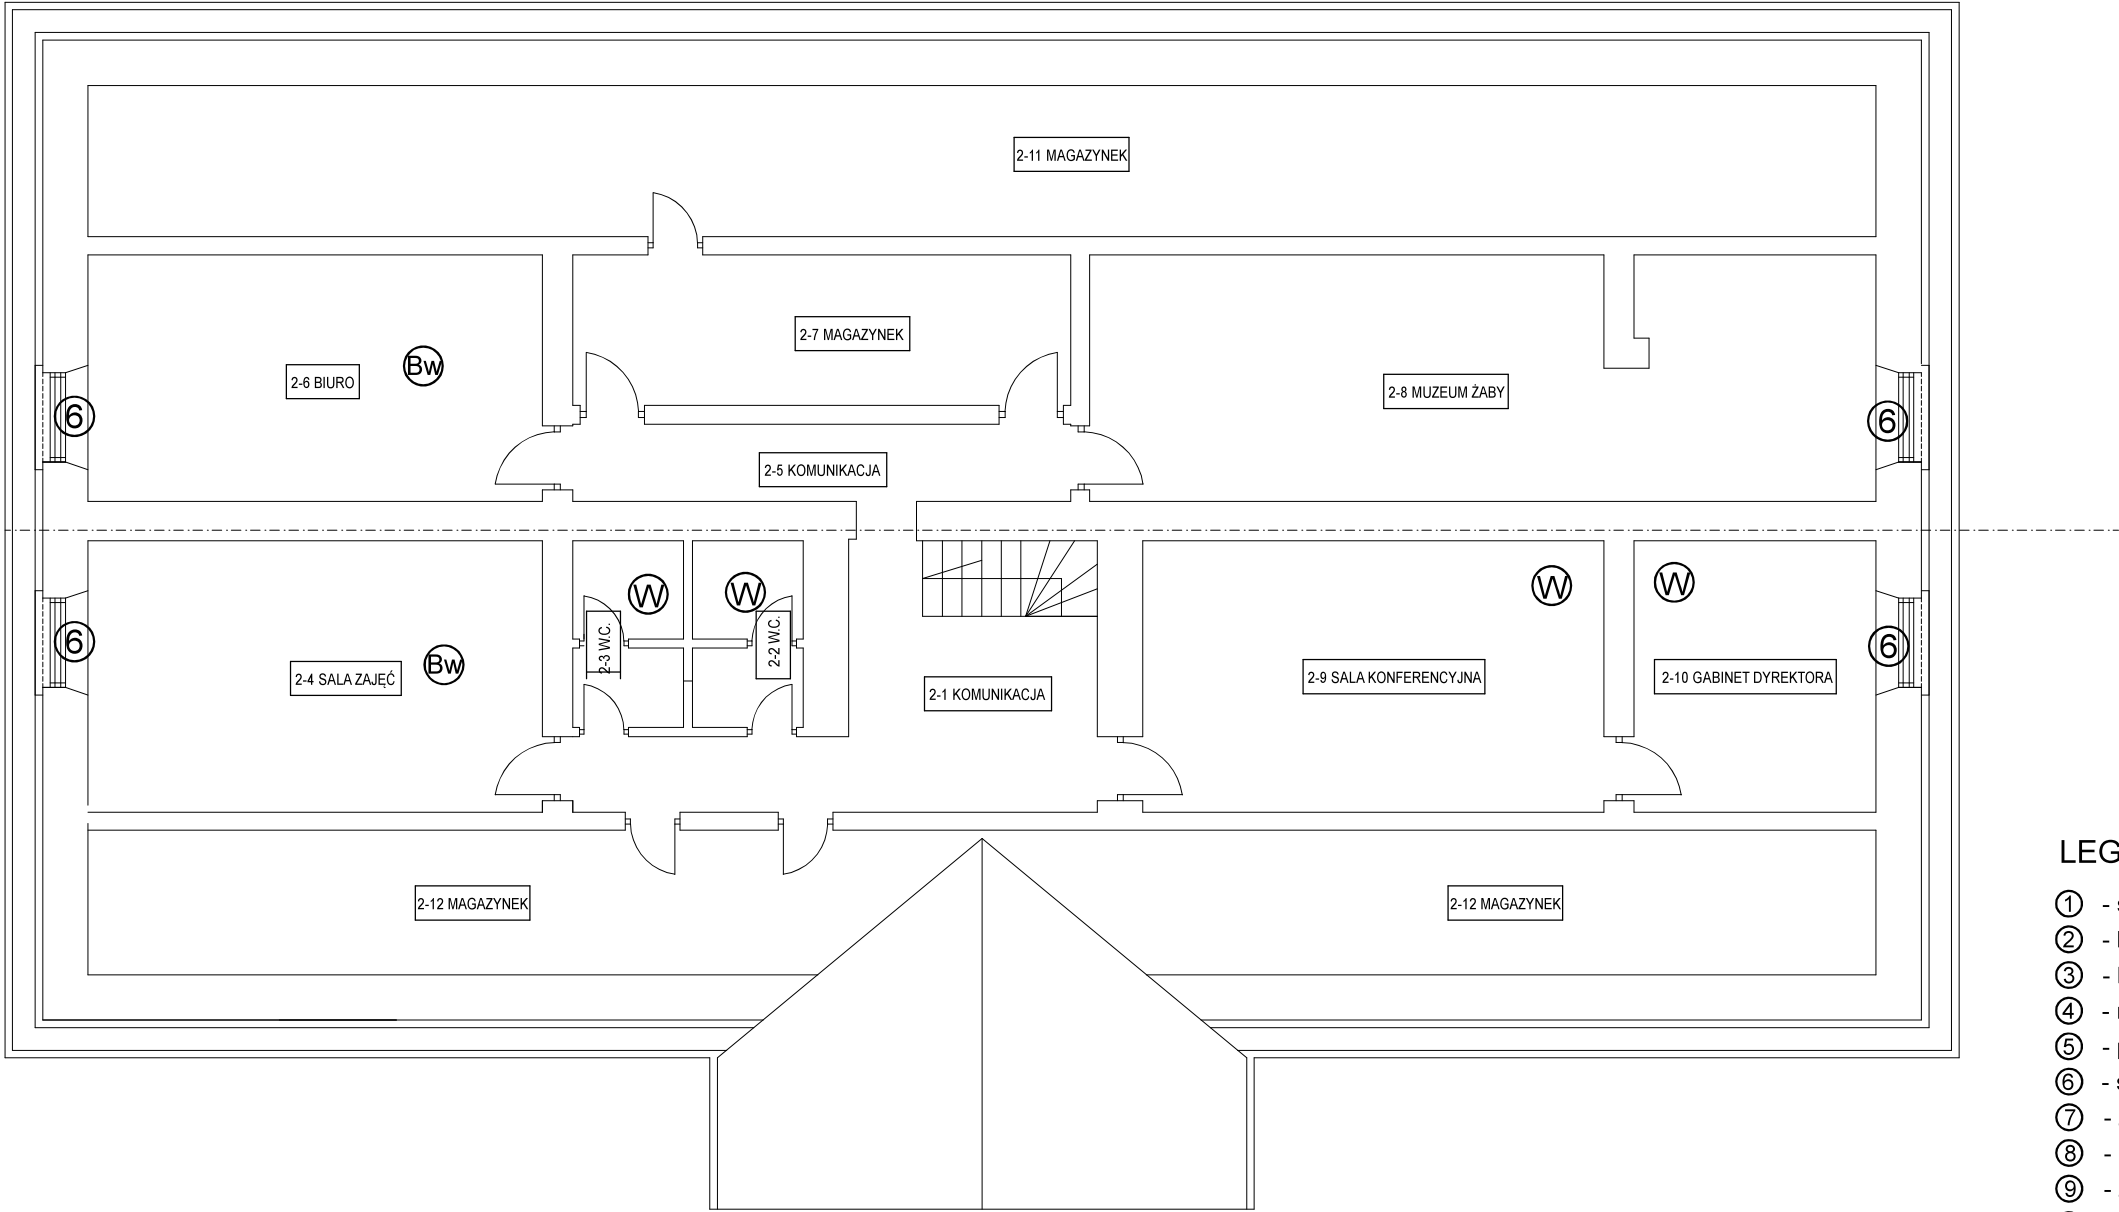
- ① - spękania, zawilgocenie okapu dachowego na ścianach szczytowych
- ② - brak szczelnego połączenia elementów obróbek blacharskich
- ③ - brak obróbek blacharskich kominów przy połąci dachowej
- ④ - nieszczelne połączenie dachówek z gąsiorami przy kalenicy
- ⑤ - pęknięcia i rysy na ścianach elewacyjnych
- ⑥ - skraplanie pary wodnej na szybach okien
- ⑦ - zniszczone drzwi zewnętrzne - nie nadające się do renowacji
- ⑧ - porost glonów i zawilgocenia na elewacji
- ⑨ - zabrudzenia, zawilgocenia i przebarwienia na ścianach elewacji
- ⑩ - zabrudzenia, zawilgocenia i przebarwienia na kominach
- ⑪ - łuszcząca się farba i uszkodzony tynk na kolumnach
- ⑫ - porost mchów i glonów na powierzchni dachówek
- ⑬ - spękania i ubytki okładziny lastrico na schodach i cokółach
- W - miejsca pomiaru wydajności wentylacji
- Bw - brak kanałów wentylacyjnych
