RZUT PARTERU

INWESTYCJA: ZABYTKOWY DWOREK PEŁNIACY FUNKCJE DOMU KULTURY USYTUOWANY PRZY UL. WARSZAWSKIEJ 27, 96-321 ŻABIA WOLA			
INWESTOR: GMINA ŻABIA WOLA UL. GŁÓWNA 3, 96-321 ŻABIA WOLA			
JEDNOSTKA PROJEKTOWA: BIURO REALIZACJI INWESTYCJI AWANGARWA WOJCIECH WŁODARCZYK 05-504 PRACE DUŻE UL. UROCZA 9			
ETAP OPRACOWANIA: EKSPERTYZA TECHNICZNA		BRANŻA: BUDOWLANA	
PROJEKTOWAŁ: MGR INŻ. WOJCIECH WŁODARCZYK	NR UPR. MAZ/0027/POOK/11	PODPIS:	NR RYSUNKU:
TREŚĆ RYSUNKU: RZUT PARTERU		DATA : 30-07-2023	SKALA: 1:100

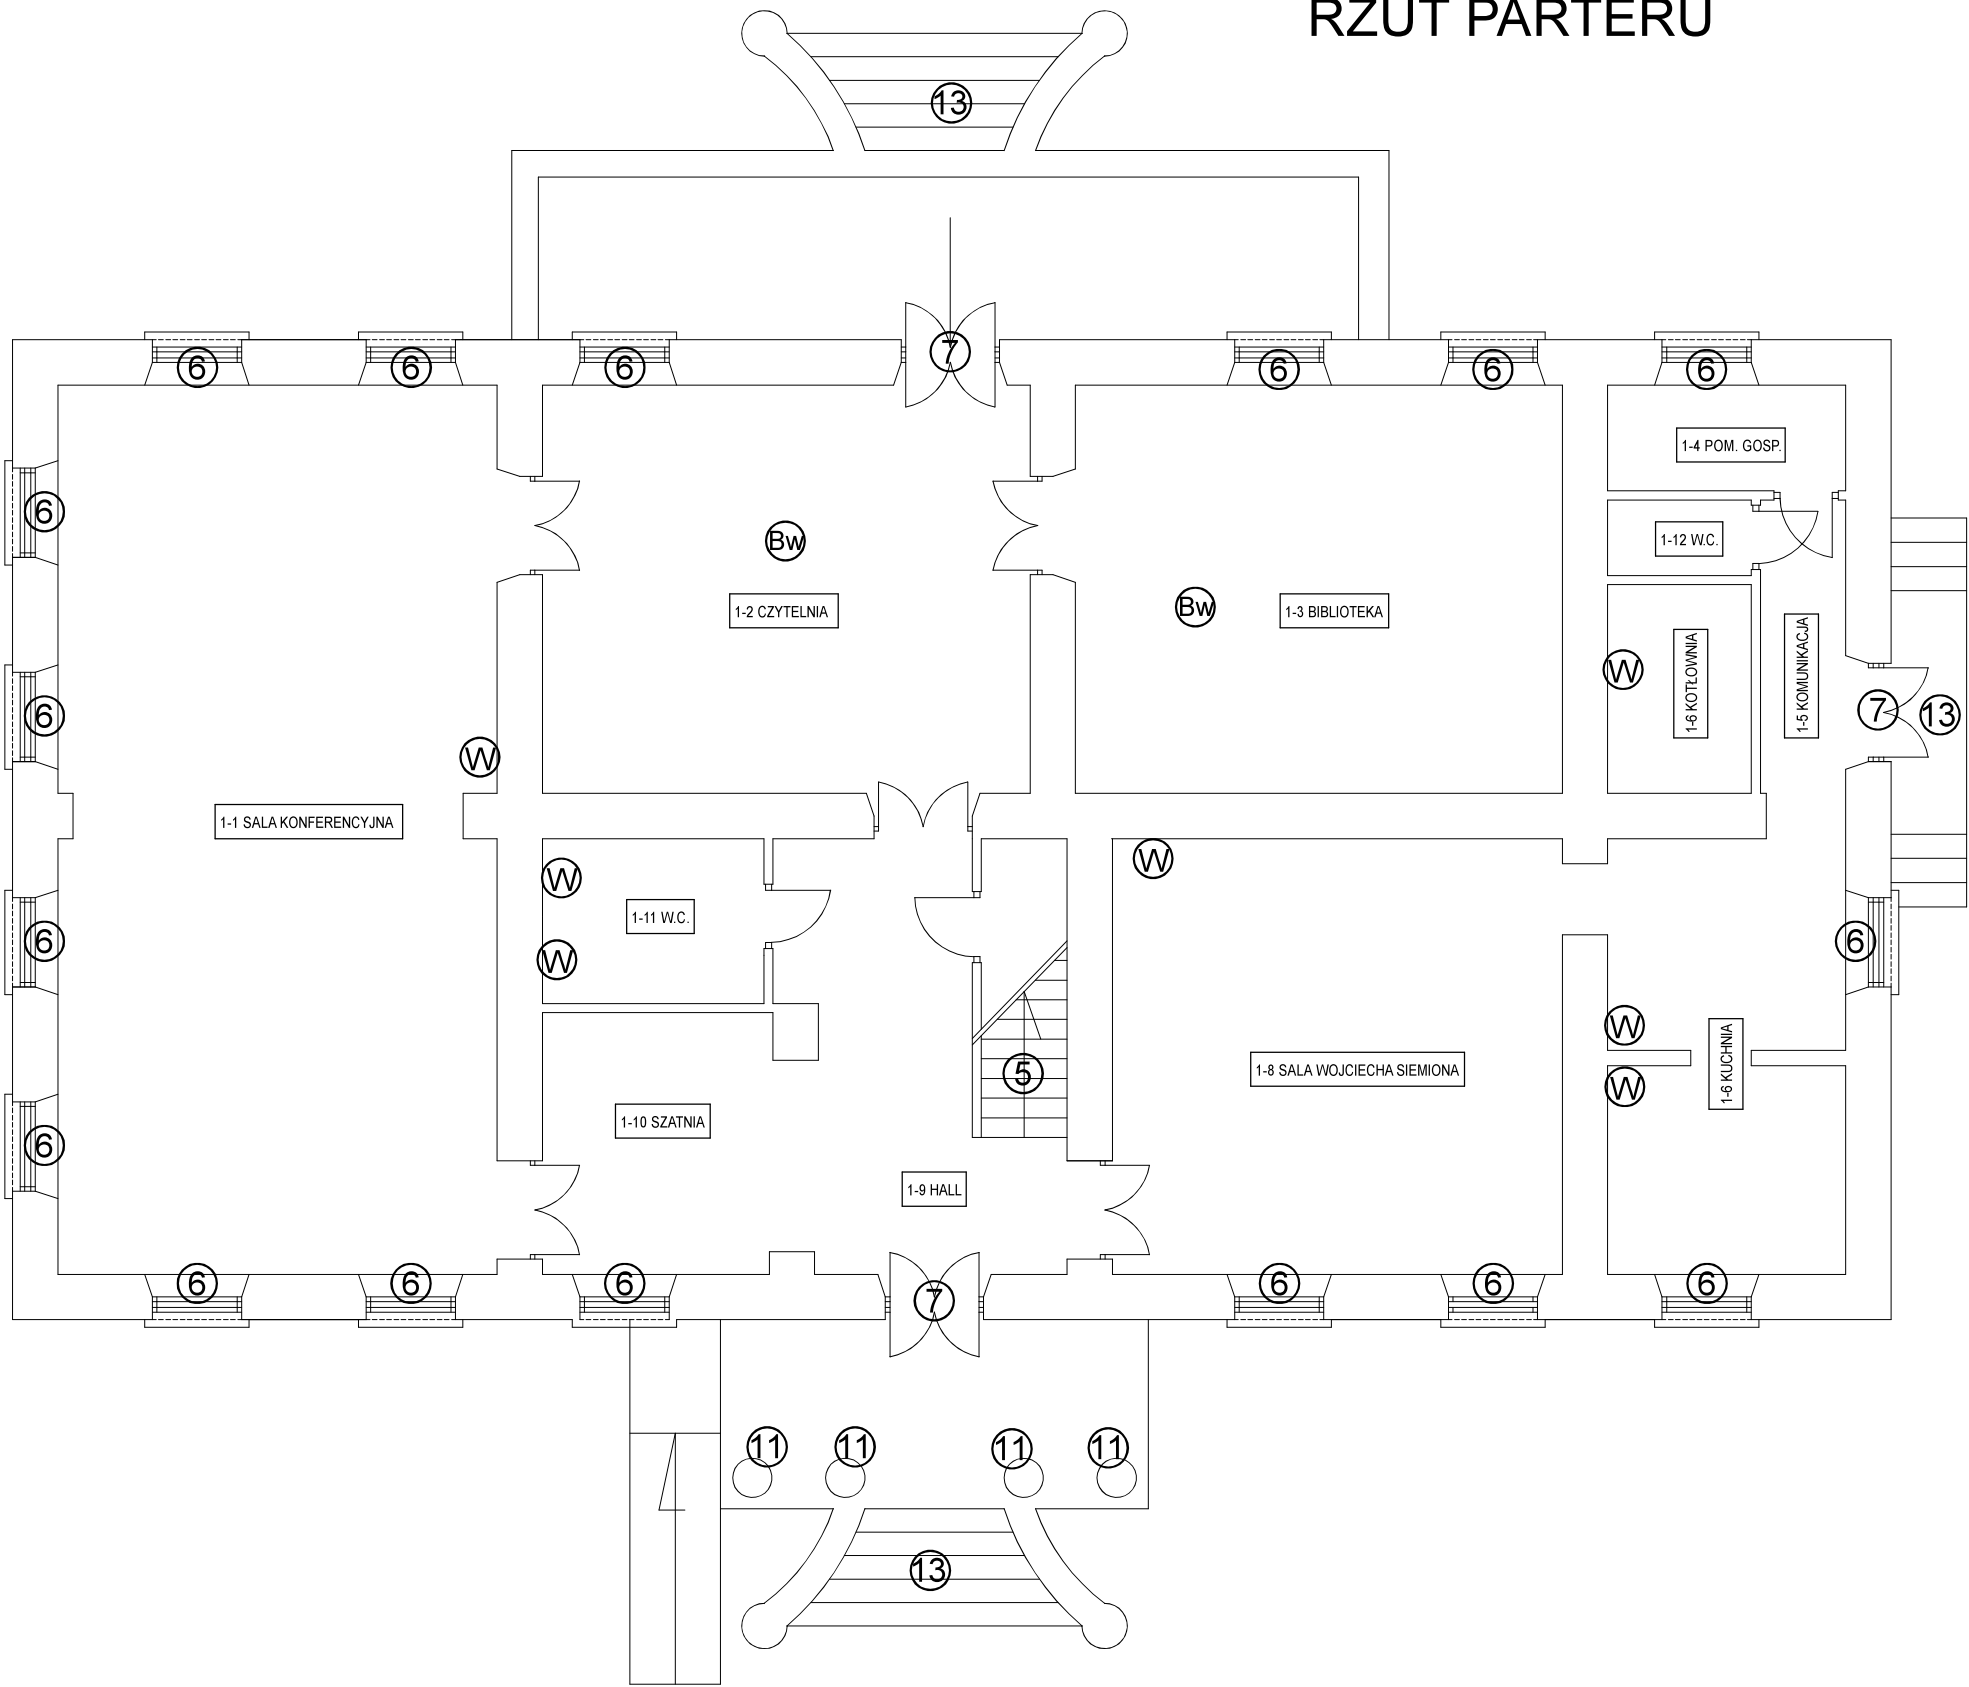
- ① - spękania, zawilgocenie okapu dachowego na ścianach szczytowych
- ② - brak szczelnego połączenia elementów obróbek blacharskich
- ③ - brak obróbek blacharskich kominów przy połąci dachowej
- ④ - nieszczelne połączenie dachówek z gąsiorami przy kalenicy
- ⑤ - pęknięcia i rysy na ścianach elewacyjnych
- ⑥ - skraplanie pary wodnej na szybach okien
- ⑦ - zniszczone drzwi zewnętrzne - nie nadające się do renowacji
- ⑧ - porost glonów i zawilgocenia na elewacji
- ⑨ - zabrudzenia, zawilgocenia i przebarwienia na ścianach elewacji
- ⑩ - zabrudzenia, zawilgocenia i przebarwienia na kominach
- ⑪ - łuszcząca się farba i uszkodzony tynk na kolumnach
- ⑫ - porost mchów i glonów na powierzchni dachówek
- ⑬ - spękania i ubytki okładziny lastrico na schodach i cokółach
- W - miejsca pomiaru wydajności wentylacji
- Bw - brak kanałów wentylacyjnych
