Nazwa elementu projektu budowlanego	PROJEKT ARCHITEKTONICZNO - BUDOWLANY
Nazwa zamierzenia budowlanego	REMONT ZABYTKOWEGO DWORKU PEŁNIĄCEGO FUNKCJE DOMU KULTURY W ŻABIEJ WOLI 96-321 ŻABIA WOLA UL. WARSZAWSKA 27 JEDNOSTKA EWIDENCYJNA 140506_2.0039.14/16 i 140506_2.0039.13/22. DZ. NR EW. 14/16 I 13/22 OBREB ŻABIA WOLA”
Adres obiektu budowlanego	96-321 ŻABIA WOLA UL. WARSZAWSKA 27
Kategoria obiektu budowlanego	IX
Nazwa jednostki ewidencyjnej Nazwa i numer obrębu ewidencyjnego, Numer działki ewidencyjnej na której obiekt jest usytuowany	140506_2 – województwo mazowieckie, powiat Grodzisk Maz. gmina Żabia Wola Obręb 0039 Żabia Wola działka nr: 14/16 i 13/22
Imię i nazwisko inwestora adres inwestora	GMINA ŻABIA WOLA 96-321 ŻABIA WOLA UL. GŁÓWNA 3.

2.1. Przedmiot zamierzenia budowlanego

Przedmiotem niniejszego opracowania jest remont zabytkowego Dworku pełniącego funkcję Domu Kultury w Żabiej Woli, 96-321 Żabia Wola ul. Warszawska 27, jednostka ewidencyjna 140506_2.0039.14/16 i 140506_2.0039.13/22 dz. nr Ew. 14/16 i 13/22 obręb Żabia Wola.

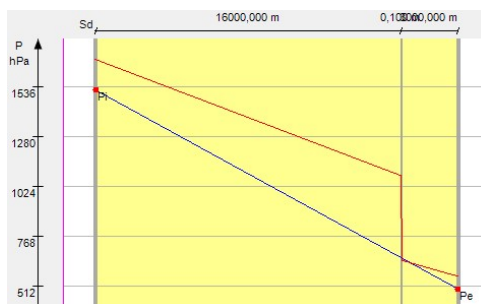
Wykres rozkładu ciśnień w przegrodzie dla miesiąca: Styczeń

Wykres ciśnienia cząstkowego pary wodnej (kolor niebieski) i ciśnienia nasyconej pary wodnej (kolor czerwony) przecinają się – następuje skraplanie się pary wodnej na szybach wewnątrz skrzynki okna.

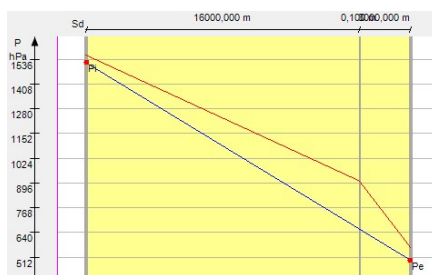
Wykres rozkładu ciśnień w przegrodzie dla miesiąca: Styczeń

Wykres ciśnienia cząstkowego pary wodnej (kolor niebieski) i ciśnienia nasyconej pary wodnej (kolor czerwony) nie przecinają się – nie następuje skraplanie się pary wodnej na szybach wewnątrz skrzynki okna.

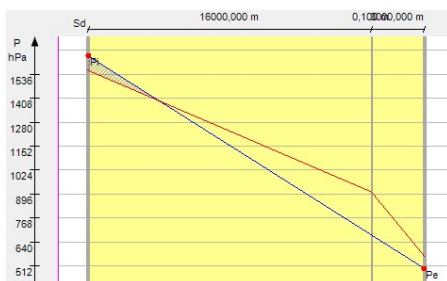
Wykres rozkładu ciśnień w przegrodzie dla miesiąca:Styczeń

Wykres ciśnienia cząstkowego pary wodnej (kolor niebieski) i ciśnienia nasyconej pary wodnej (kolor czerwony) przecinają się – następuje skraplanie się pary wodnej na szybach wewnątrz skrzynki okna.

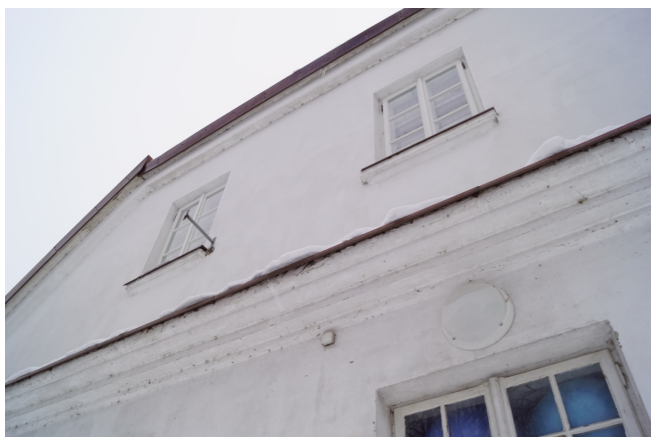
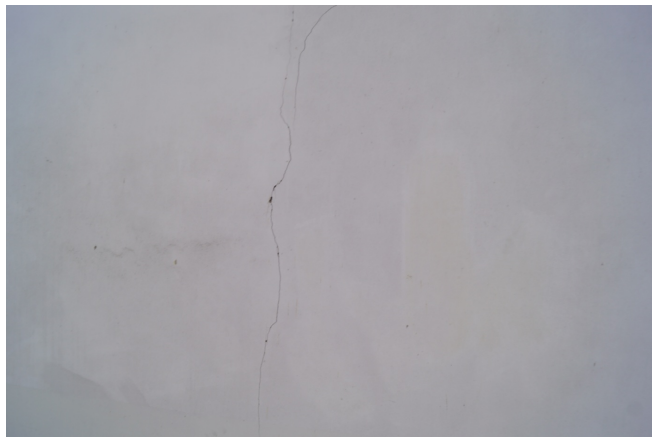
ZESTAW ZDJĘĆ NR 1

- uszkodzenia i pęknięcia na ścianach elewacji oraz ubytki i pęknięcia okładziny lastrico na schodach wewnętrznych i cokołach - *powstały na skutek działania zewnętrznych warunków atmosferycznych, w tym przenikania wody w mikro pory tynku i muru ceglanego, poprzez nieszczelności pomiędzy murem a obróbkami blacharskimi gzymsów i parapetów i jej cykliczne zamarzanie i odmarzanie,*

Elewacja północna - stan techniczny średni:

- na ścianie i na gzymsie, widoczne rysy i pęknięcia, zabrudzenia, zawilgocenia i przebarwienia, w strefie cokołowej widoczny porost glonów,

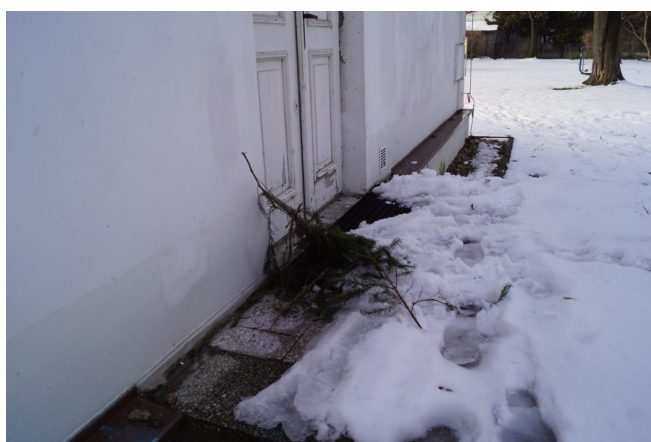
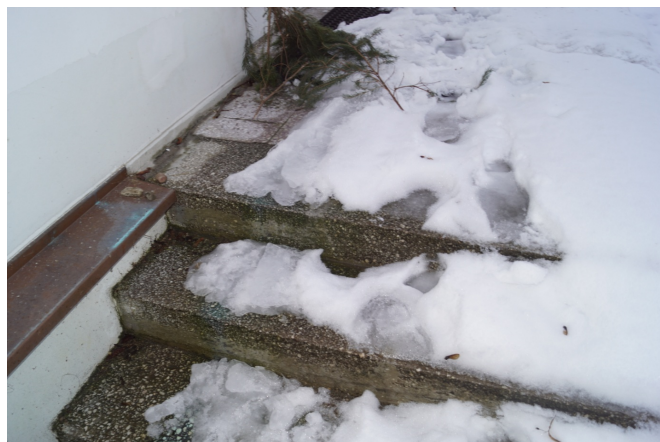
ZESTAW ZDJĘĆ NR 2

Elewacja północna - stan techniczny średni:

- na schodach zewnętrznych i cokołach popękana z ubytkami okładzina z lastrico

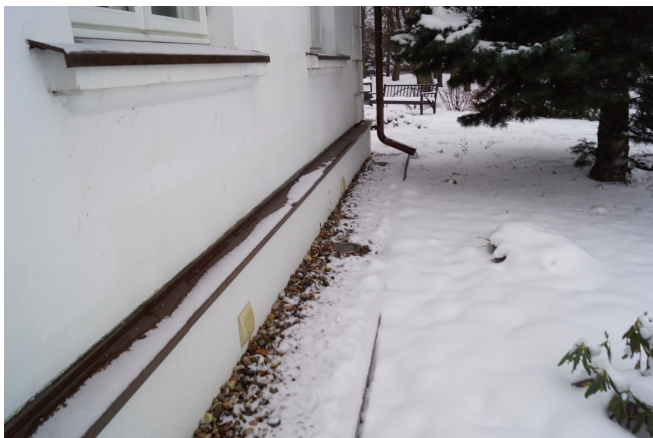
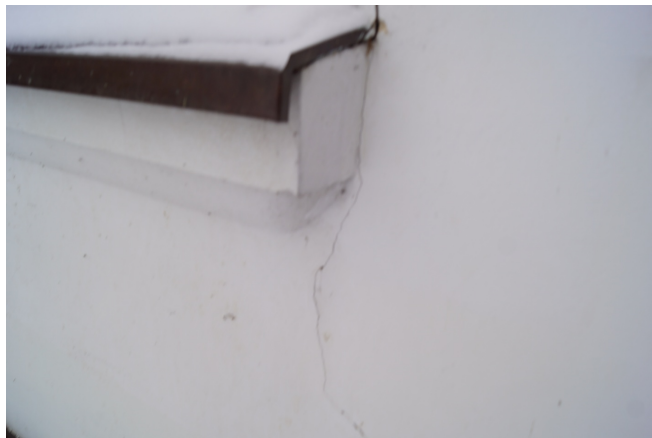
ZESTAW ZDJĘĆ NR 3

Elewacja wschodnia - stan techniczny średni:

- na ścianie i na gzymsie, pod oknami widoczne rysy i pęknięcia, zabrudzenia, zawilgocenia i przebarwienia, w strefie cokołowej widoczny porost glonów,

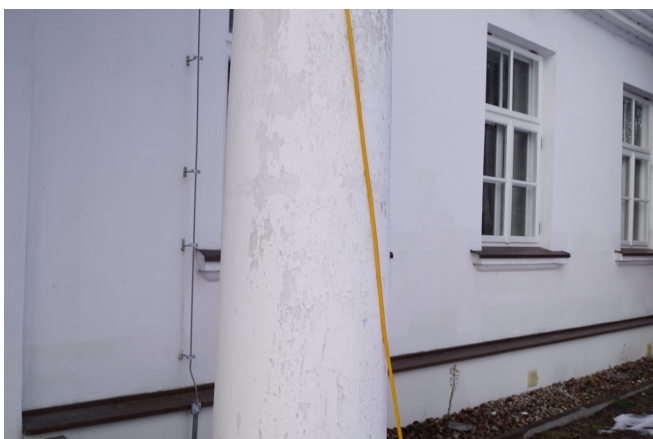
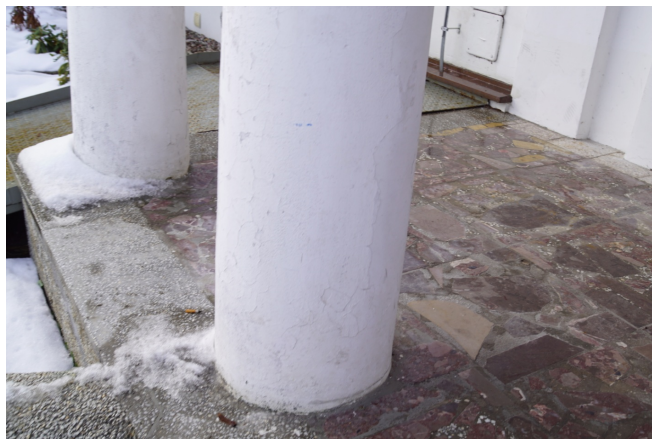
ZESTAW ZDJĘĆ NR 4

Elewacja wschodnia - stan techniczny średni:

- na kolumnach odpadająca, łuszcząca się powłoka malarska i tynk,

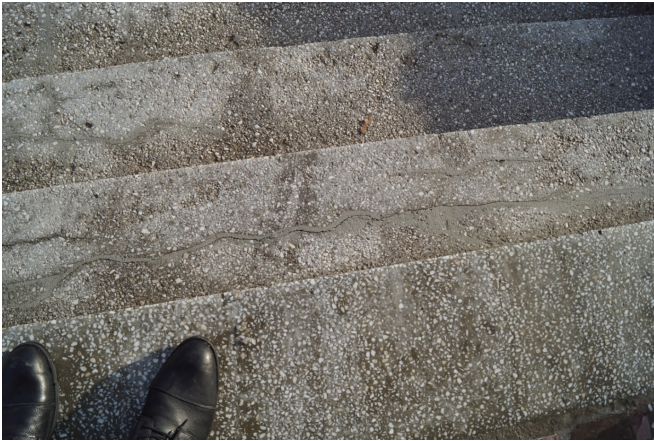
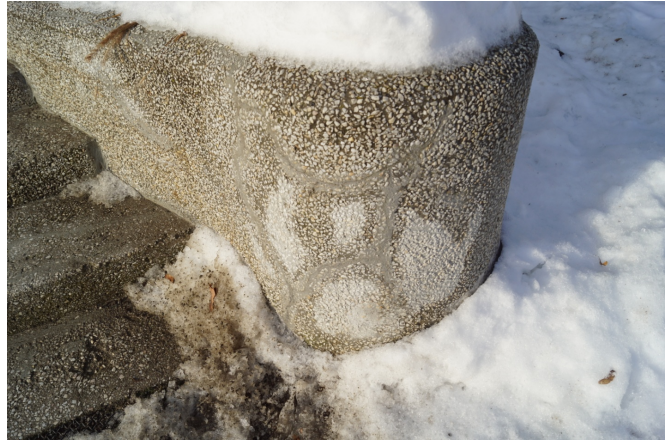
ZESTAW ZDJĘĆ NR 5

Elewacja wschodnia - stan techniczny średni:

- na schodach zewnętrznych i cokołach popękana z ubytkami okładzina z lastrico,

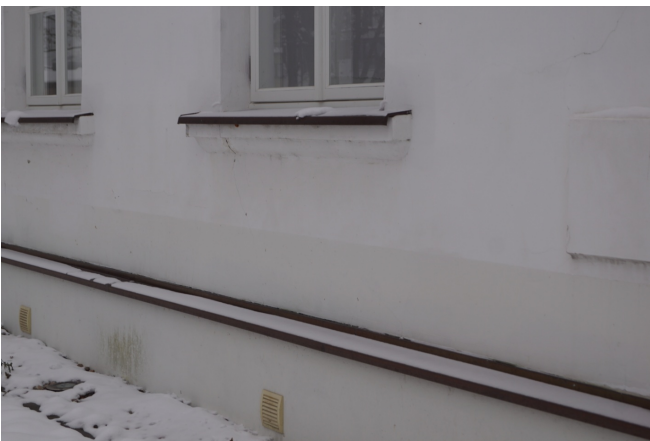
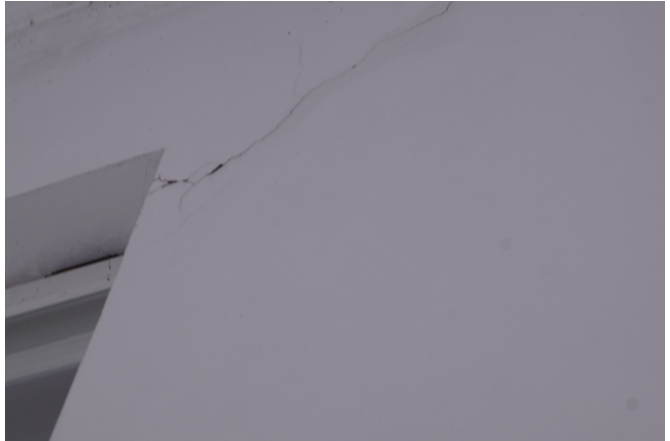
ZESTAW ZDJĘĆ NR 6

Elewacja południowo - stan techniczny średni:

- na ścianie i na gzymsie, widoczne rysy i pęknięcia, zabrudzenia, zawilgocenia i przebarwienia, w strefie cokołowej widoczny porost glonów,

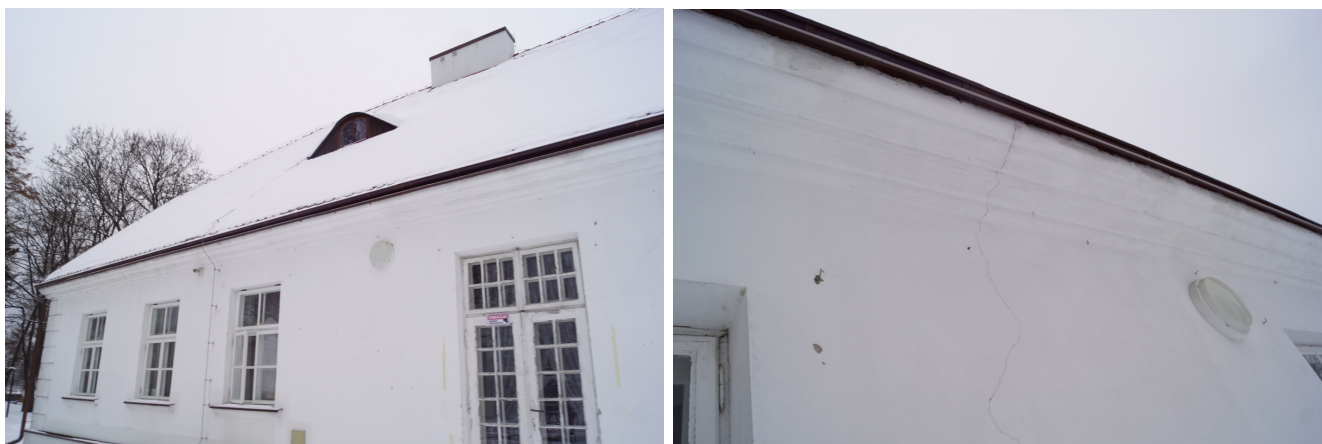
ZESTAW ZDJĘĆ NR 7

Elewacja zachodnia - stan techniczny średni:

- na ścianie i na gzymsie, widoczne rysy i pęknięcia, zabrudzenia, zawilgocenia i przebarwienia, w strefie cokołowej widoczny porost glonów,

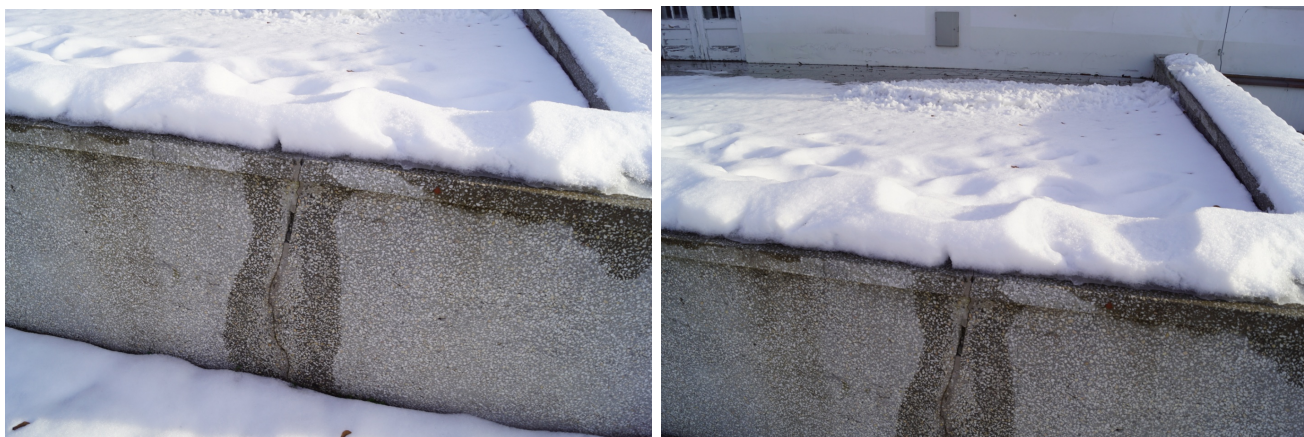
ZESTAW ZDJĘĆ NR 8

Elewacja zachodnia - stan techniczny średni:

- widoczne pęknięcie murku oporowego tarasu zewnętrznego,

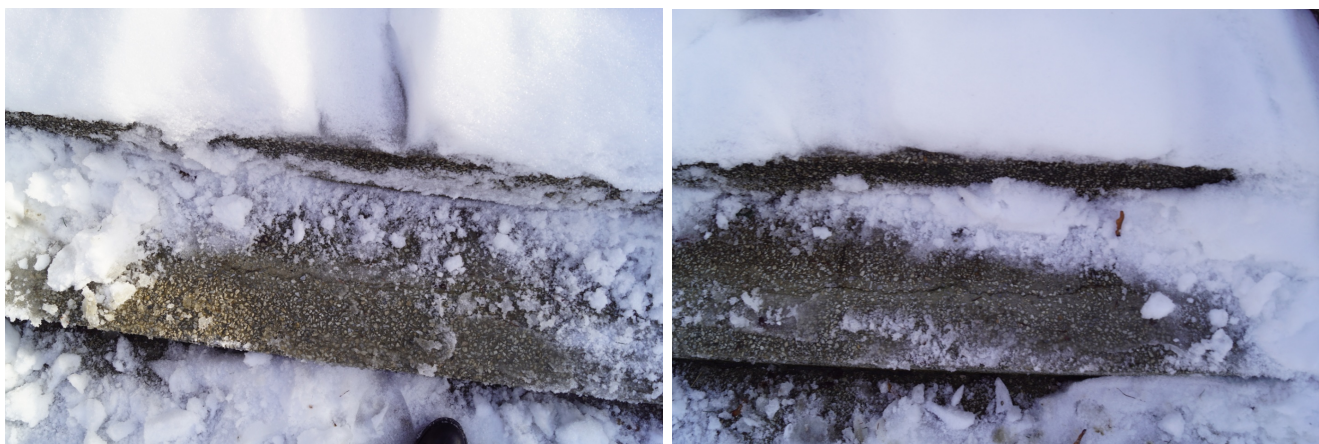
ZESTAW ZDJĘĆ NR 9

Elewacja zachodnia - stan techniczny średni:

- na schodach zewnętrznych i cokołach popękana z ubytkami okładzina z lastrico

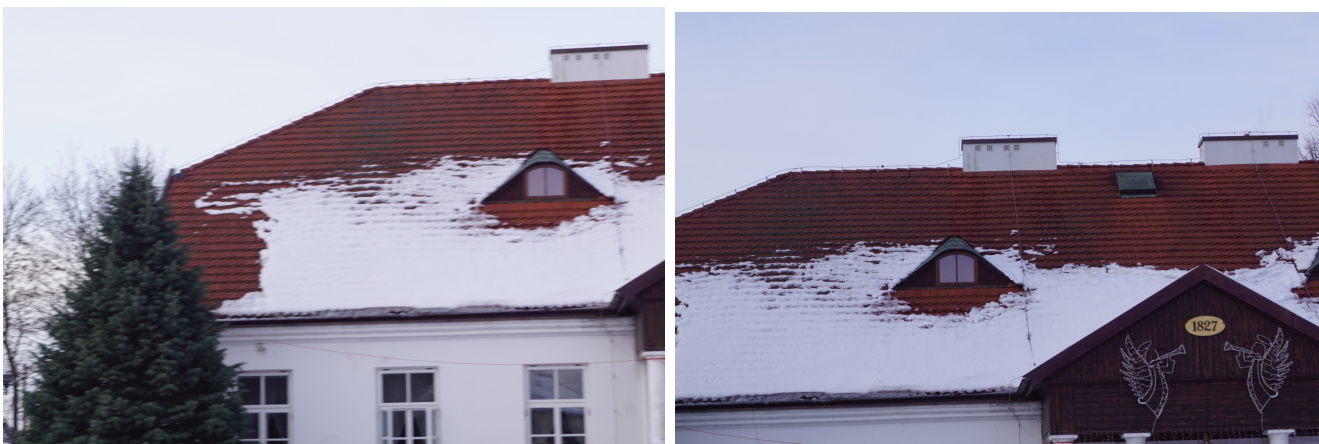
ZESTAW ZDJĘĆ NR 10

Kominy ponad dachem - stan techniczny średni:

- na kominach widoczne zawilgocenia, przebarwienia i porost glonów, brak uszczelnienia pomiędzy ścianami komina a połącią dachową (brak kołnierzy wokół kominów wyłożonych na dachówkę oraz tzw. „wydry”),

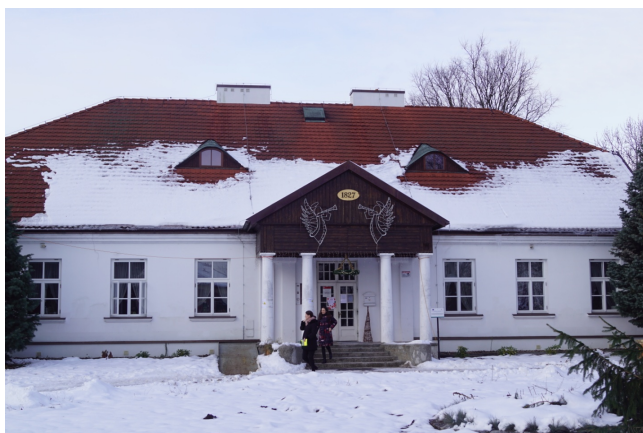
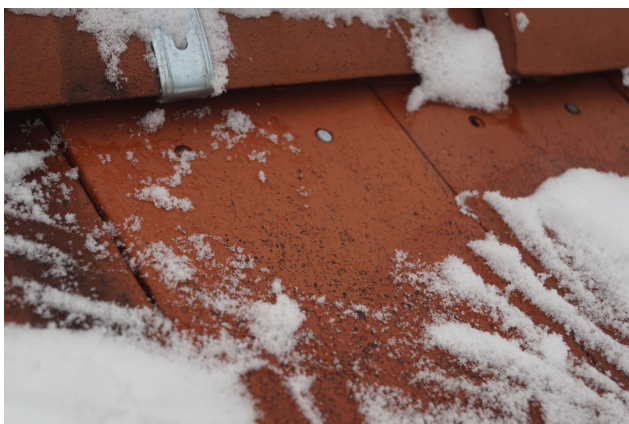
ZESTAW ZDJĘĆ NR 11

- na pokryciu dachowym z dachówki karpiówki widoczny porost mchów i glonów – *to brak impregnacji powierzchni środkami biobójczymi,*
- górne krawędzie dachówki przy kalenicy nie chowają się pod elementy gąsiorów, brak uszczelnienia pomiędzy kalenicą a połącią dachową – *to niezgodne z wiedza techniczna i konserwatorska wykonanie robót dekarских,*

Dach - pokrycie - stan techniczny średni:

- na pokryciu dachowym z dachówki karpiówki widoczny porost mchów i glonów, górne krawędzie dachówki przy kalenicy nie chowają się pod elementy gąsiorów – brak uszczelnienia pomiędzy kalenicą a połacią dachową,

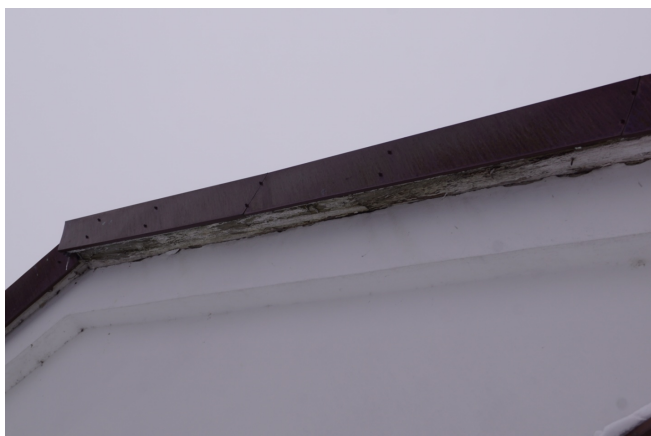
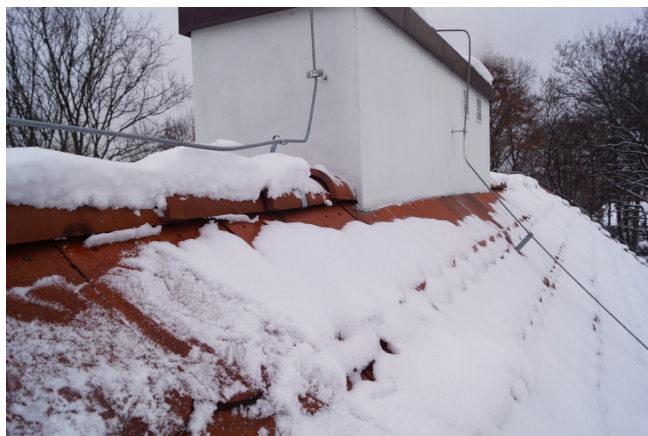
ZESTAW ZDJĘĆ NR 12

Dach – obróbki blacharskie - stan techniczny zły:

- obróbki blacharskie czapek kominów, pasa podrynnowego, oraz wiatrownic na ścianach szczytowych wykonane w sposób nie zapewniający szczelności połączeń pomiędzy poszczególnymi arkuszami blachy, (bez wykonania tzw. „rąbków”),

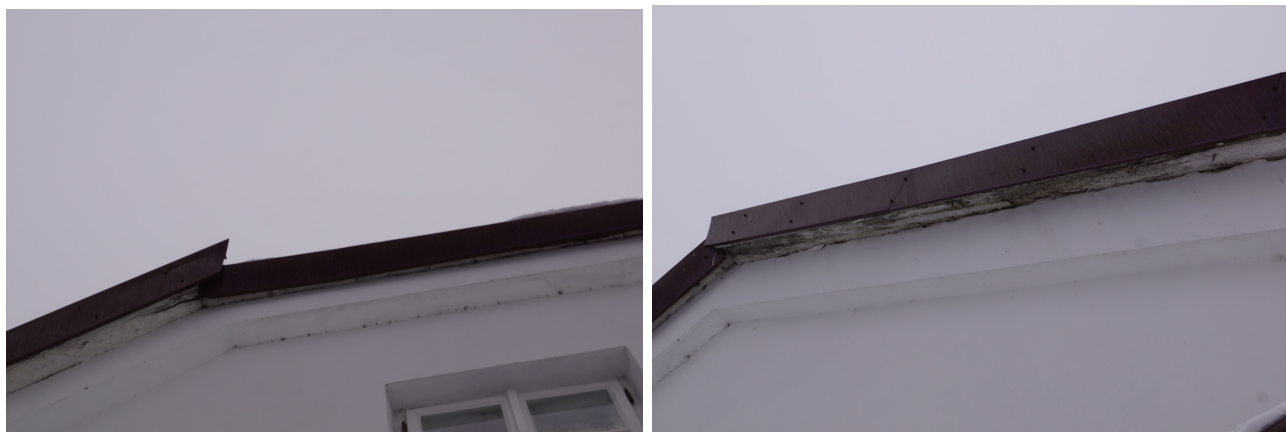
ZESTAW ZDJĘĆ NR 13

Dach – obróbki blacharskie - stan techniczny zły:

- na ścianach szczytowych obróbki blacharskie wiatrownic połaci wschodniej i zachodniej wykonane w różnych odległościach od lica ściany tworząc nieszczelną przerwę,

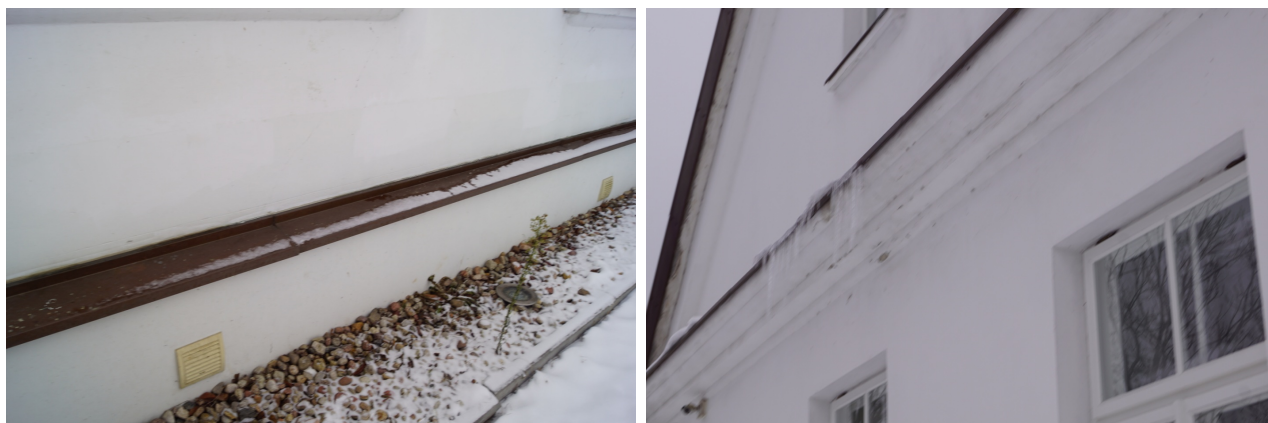
ZESTAW ZDJĘĆ NR 14

Obróbki blacharskie gzymsów - stan techniczny zły:

- obróbki blacharskie gzymsów nad parterem i nad cokołem, wykonane w sposób nie zapewniający szczelności połączeń pomiędzy poszczególnymi arkuszami blachy, (bez wykonania tzw. „rąbków”), obróbki gzymsu nad cokołem wykonane bez zapewnienia szczelnego połączenia ze ścianą (brak wykonania tzw. „wydry”)

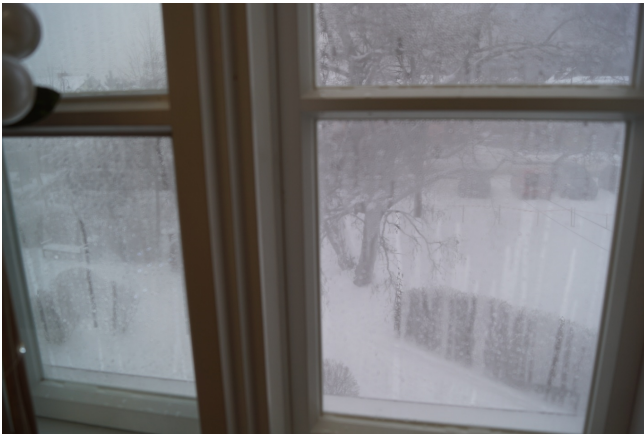
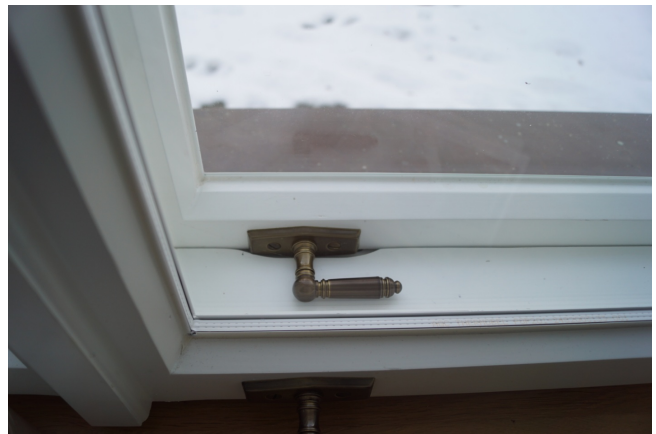
ZESTAW ZDJĘĆ NR 15

Stolarka okienna - stan techniczny średni:

- na szybach zewnętrznych od strony wewnętrznej okien (replika – okien zabytkowych skrzynkowych) skrapla się para, wodna, na „okitowaniu” (zastąpionym silikonem) szyb widoczny rozwój pleśni, w niektórych oknach na parterze wykonane wycięcia w dolnej ościeżnicy na rygiel zamknięcia,

- rozszczelnienie skrzydeł zewnętrznych np. poprzez usunięcie uszczelek z tych skrzydeł,
- wymiana uszkodzonych pociętych okuć gniazd klamek okiennych,
- usunięcie silikonowego/akrylowego nieodpornego na skażenie grzybami domowymi okitowania szyb na masę nie podatną na działanie grzybów domowych (np. na silikon sanitarny),

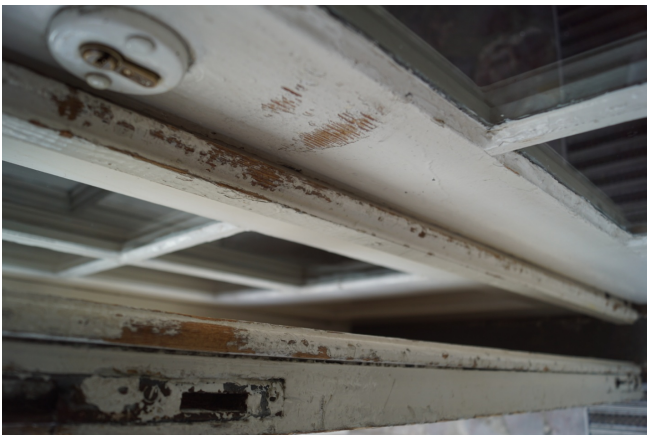
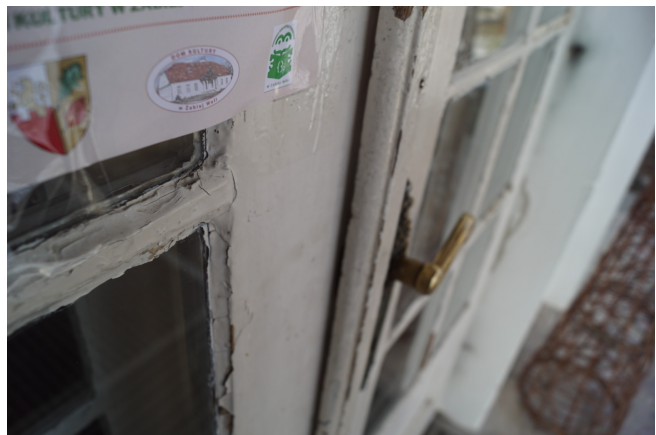
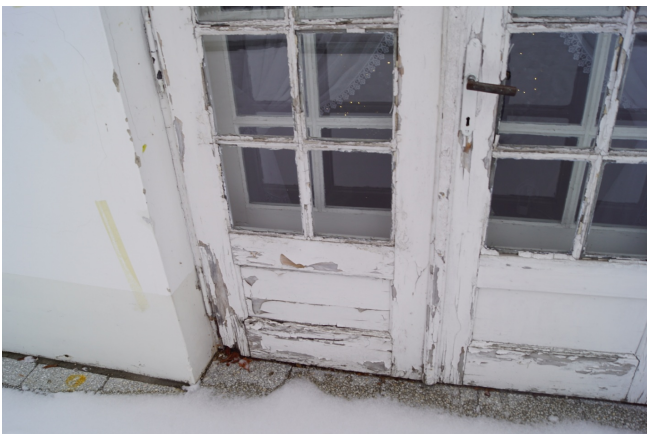
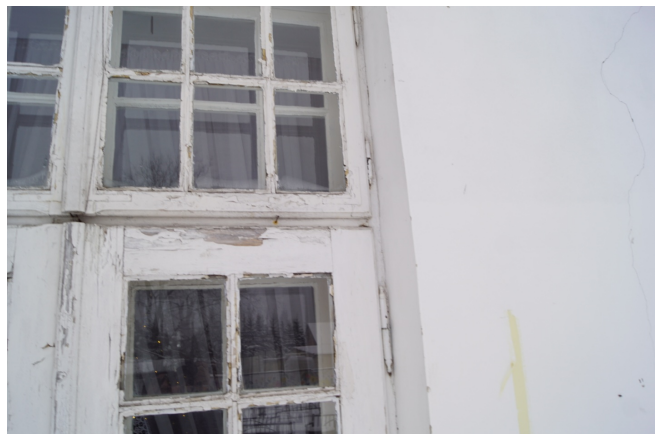
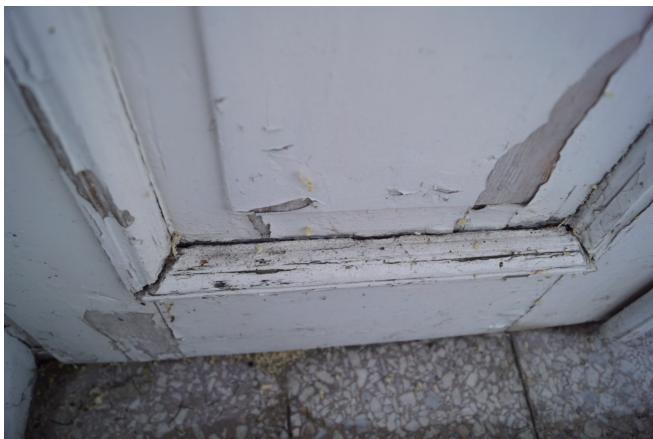
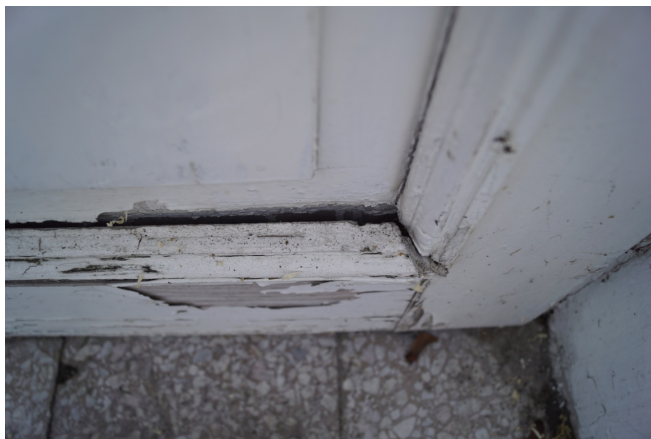
ZESTAW ZDJĘĆ NR 16

Stolarka drzwiowa zewnętrzna - stan techniczny awaryjny:

- występują znaczne ubytki i zniszczenie drewnianych elementów, futryn i szprosów,
- drewno jest zawilgocone, na powierzchni widoczne są sine przebarwienia, drewno utraciło wymagane właściwości wytrzymałościowe,
- rozeschnięte i popękane drewno drzwi i futryn przez co zmniejszyły się gabaryty elementów skrzydeł drzwi, przez co samoistnie zwiększają się szczeliny w zamkach między łączonymi elementami skrzydeł,
- skrzydła drzwiowe są wypaczone zarówno na wysokości i szerokości, po zamknięciu skrzydeł widoczne są kilkunastomilimetrowe szczeliny pomiędzy skrzydłami i ościeżnicą jak i pomiędzy samymi skrzydłami,
- widoczne wyłamanie drewna przy zawiasach,
- drzwi są nieszczelne, nie spełniają wymogów izolacyjności termicznej,

Drewniane drzwi wejściowe do budynku od strony wschodniej, zachodniej i północnej wykonane z pospolitego drewna sosnowego są w awaryjnym stanie technicznym (zużycie drzwi można określić na poziomie co najmniej 85%) – widoczne są znaczne ubytki drewnianych elementów, futryn i szprosów, zawilgocenie oraz skażenie grzybami domowymi, ubytki okitowania, odpadająca łuszcząca się farba, skrzydła są wypaczone, nieszczelne, okucia i poluzowane zamki,

Naprawa drzwi wejściowych do budynku w tym uzupełnienie co najmniej w 85 % ubytków w drewnie w okitowaniu i oszkleniu jest technicznie i ekonomicznie nieuzasadniona.

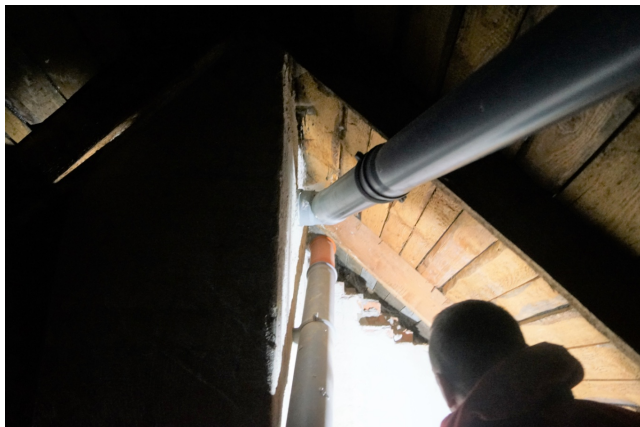
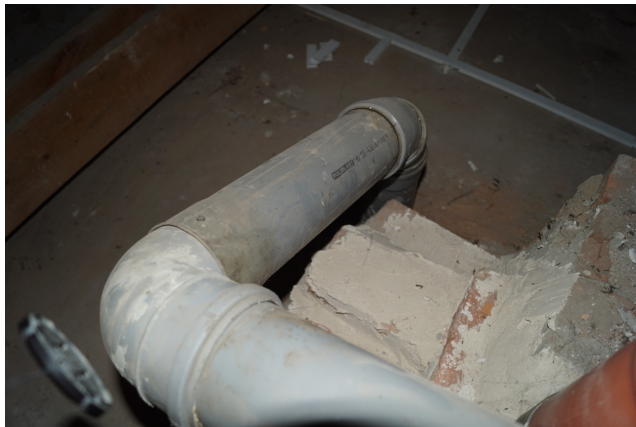
ZESTAW ZDJĘĆ NR 17

Wentylacja grawitacyjna - stan techniczny zły:

- istniejąca wentylacja grawitacyjna poszczególnych pomieszczeń nie zapewnia wymaganej przepisami wymiany strumienia powietrza wentylowanego, brak jest czerpni powietrza zewnętrznego (nawietrzaków w ścianach lub oknach) dostarczających świeżego powietrza do pomieszczeń, w części pomieszczeń wywiew powietrza odbywa się za pomocą poziomo i skośnie prowadzonych na poddaszu rur PCV wpiętych do kanałów w murowanych kominach,

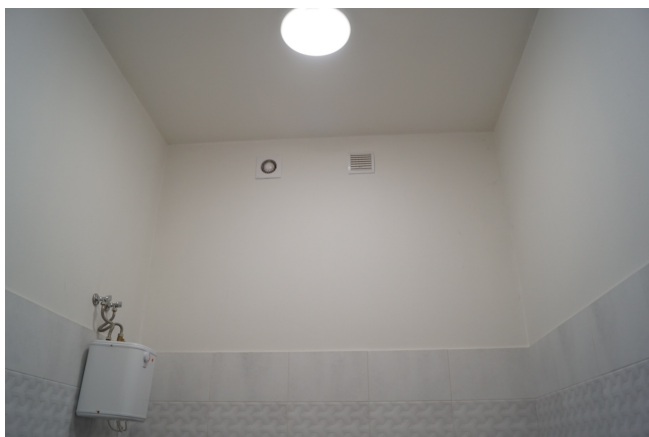
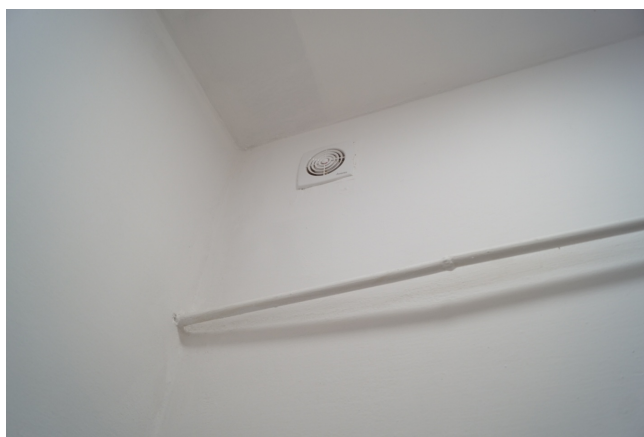
ZESTAW ZDJĘĆ NR 18

Wentylacja grawitacyjna - stan techniczny zły:

- w części pomieszczeń w kratkach wentylacji grawitacyjnej umieszczono wentylatory elektryczne co jest niezgodne z obowiązującymi przepisami,
