INWESTYCJA: ZABYTKOWY DWOREK PEŁNIACY FUNKCJE DOMU KULTURY USYTUOWANY PRZY UL. WARSZAWSKIEJ 27, 96-321 ŻABIA WOLA			
INWESTOR: GMINA ŻABIA WOLA UL. GŁÓWNA 3, 96-321 ŻABIA WOLA			
JEDNOSTKA PROJEKTOWA: BIURO REALIZACJI INWESTYCJI AWANGARWA WOJCIECH WŁODARCZYK 05-504 PRACE DUŻE UL. UROCZA 9			
ETAP OPRACOWANIA: EKSPERTYZA TECHNICZNA		BRANŻA: BUDOWLANA	
PROJEKTOWAŁ: MGR INŻ. WOJCIECH WŁODARCZYK		NR UPR. MAZ/0027/POOK/11	PODPIS:
TREŚĆ RYSUNKU: ELEWACJA ZACHODNIA		DATA : 30-07-2023	NR RYSUNKU: ET6

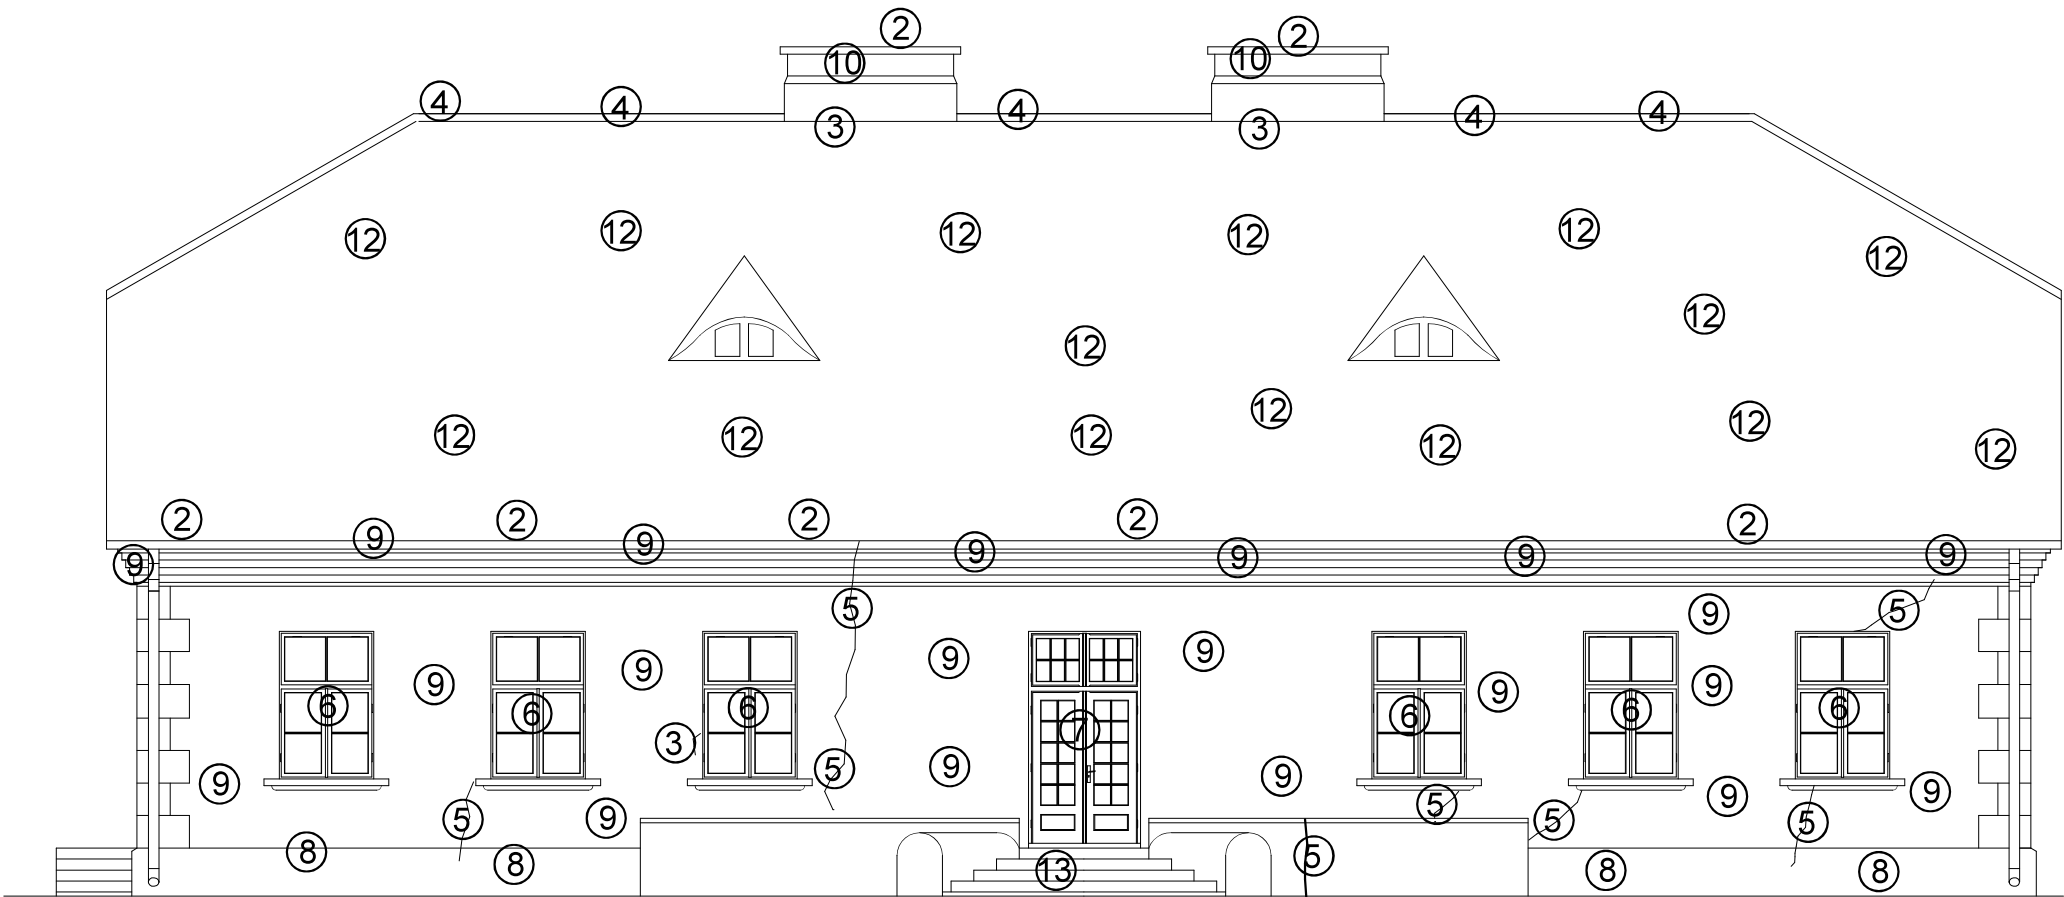
ELEWACJA ZACHODNIA

- ① - spękania, zawilgocenie okapu dachowego na ścianach szczytowych
- ② - brak szczelnego połączenia elementów obróbek blacharskich
- ③ - brak obróbek blacharskich kominów przy połaci dachowej
- ④ - nieszczelne połączenie dachówek z gąsiorami przy kalenicy
- ⑤ - pęknięcia i rysy na ścianach elewacyjnych
- ⑥ - skraplanie pary wodnej na szybach okien
- ⑦ - zniszczone drzwi zewnętrzne - nie nadające się do renowacji
- ⑧ - porost glonów i zawilgocenia na elewacji
- ⑨ - zabrudzenia, zawilgocenia i przebarwienia na ścianach elewacji
- ⑩ - zabrudzenia, zawilgocenia i przebarwienia na kominach
- ⑪ - łuszcząca się farba i uszkodzony tynk na kolumnach
- ⑫ - porost mchów i glonów na powierzchni dachówek
- ⑬ - spękania i ubytki okładziny lastrico na schodach i cokołach
- W - miejsca pomiaru wydajności wentylacji
- Bw - brak kanałów wentylacyjnych
