INWESTYCJA: ZABYTKOWY DWOREK PEŁNIACY FUNKCJE DOMU KULTURY USYTUOWANY PRZY UL. WARSZAWSKIEJ 27, 96-321 ŻABIA WOLA			
INWESTOR: GMINA ŻABIA WOLA UL. GŁÓWNA 3, 96-321 ŻABIA WOLA			
JEDNOSTKA PROJEKTOWA: BIURO REALIZACJI INWESTYCJI AWANGARWA WOJCIECH WŁODARCZYK 05-504 PRACE DUŻE UL. UROCZA 9			
ETAP OPRACOWANIA: EKSPERTYZA TECHNICZNA		BRANŻA: BUDOWLANA	
PROJEKTOWAŁ: MGR INŻ. WOJCIECH WŁODARCZYK		NR UPR. MAZ/0027/POOK/11	PODPIS:
TREŚĆ RYSUNKU: ELEWACJA PÓŁNOCNA		DATA : 30-07-2023	NR RYSUNKU: ET3

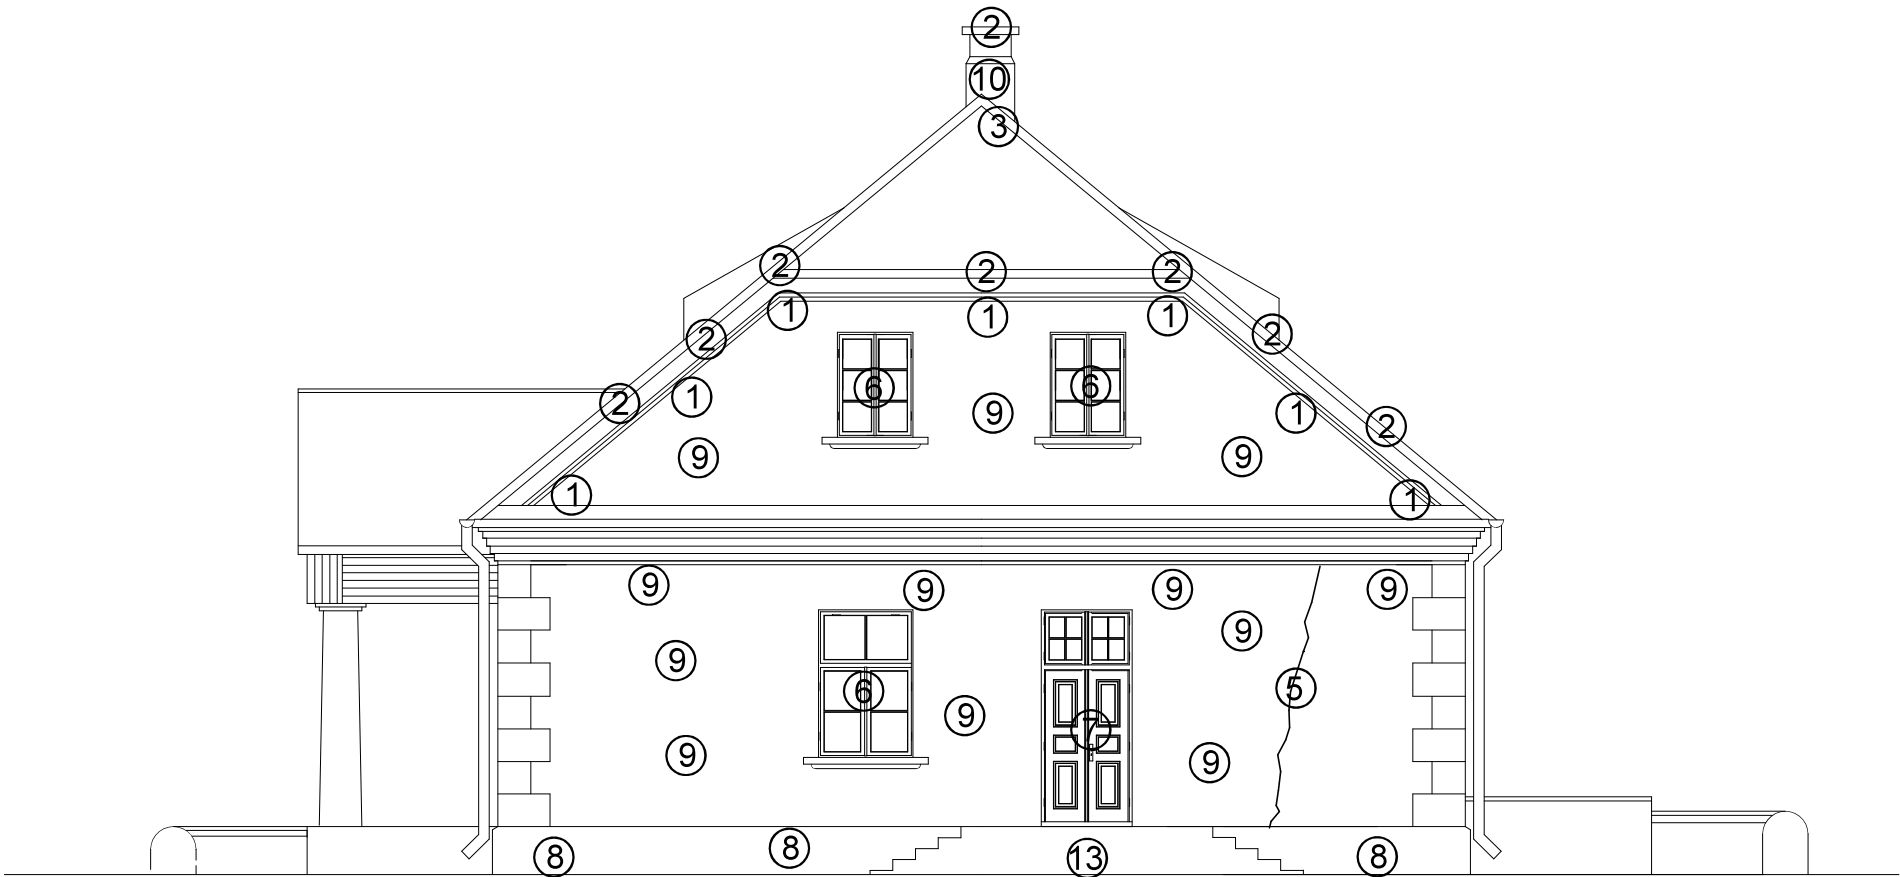
ELEWACJA PÓŁNOCNA

- ① - spękania, zawilgocenie okapu dachowego na ścianach szczytowych
- ② - brak szczelnego połączenia elementów obróbek blacharskich
- ③ - brak obróbek blacharskich kominów przy połaci dachowej
- ④ - nieszczelne połączenie dachówek z gąsiorami przy kalenicy
- ⑤ - pęknięcia i rysy na ścianach elewacyjnych
- ⑥ - skraplanie pary wodnej na szybach okien
- ⑦ - zniszczone drzwi zewnętrzne - nie nadające się do renowacji
- ⑧ - porost glonów i zawilgocenia na elewacji
- ⑨ - zabrudzenia, zawilgocenia i przebarwienia na ścianach elewacji
- ⑩ - zabrudzenia, zawilgocenia i przebarwienia na kominach
- ⑪ - łuszcząca się farba i uszkodzony tynk na kolumnach
- ⑫ - porost mchów i glonów na powierzchni dachówek
- ⑬ - spękania i ubytki okładziny lastrico na schodach i cokółach
- Ⓜ - miejsca pomiaru wydajności wentylacji
- Ⓢw - brak kanałów wentylacyjnych
