| INWESTYCJA: ZABYTKOWY DWOREK PEŁNIACY FUNKCJE DOMU KULTURY USYTUOWANY PRZY UL. WARSZAWSKIEJ 27, 96-321 ŻABIA WOLA | | | |
| ETAP OPRACOWANIA: EKSPERTYZA TECHNICZNA | | BRANŻA: BUDOWLANA | |
| TREŚĆ RYSUNKU: ELEWACJA POŁUDNIOWA | | DATA : 30-07-2023 | SKALA: 1:100 |

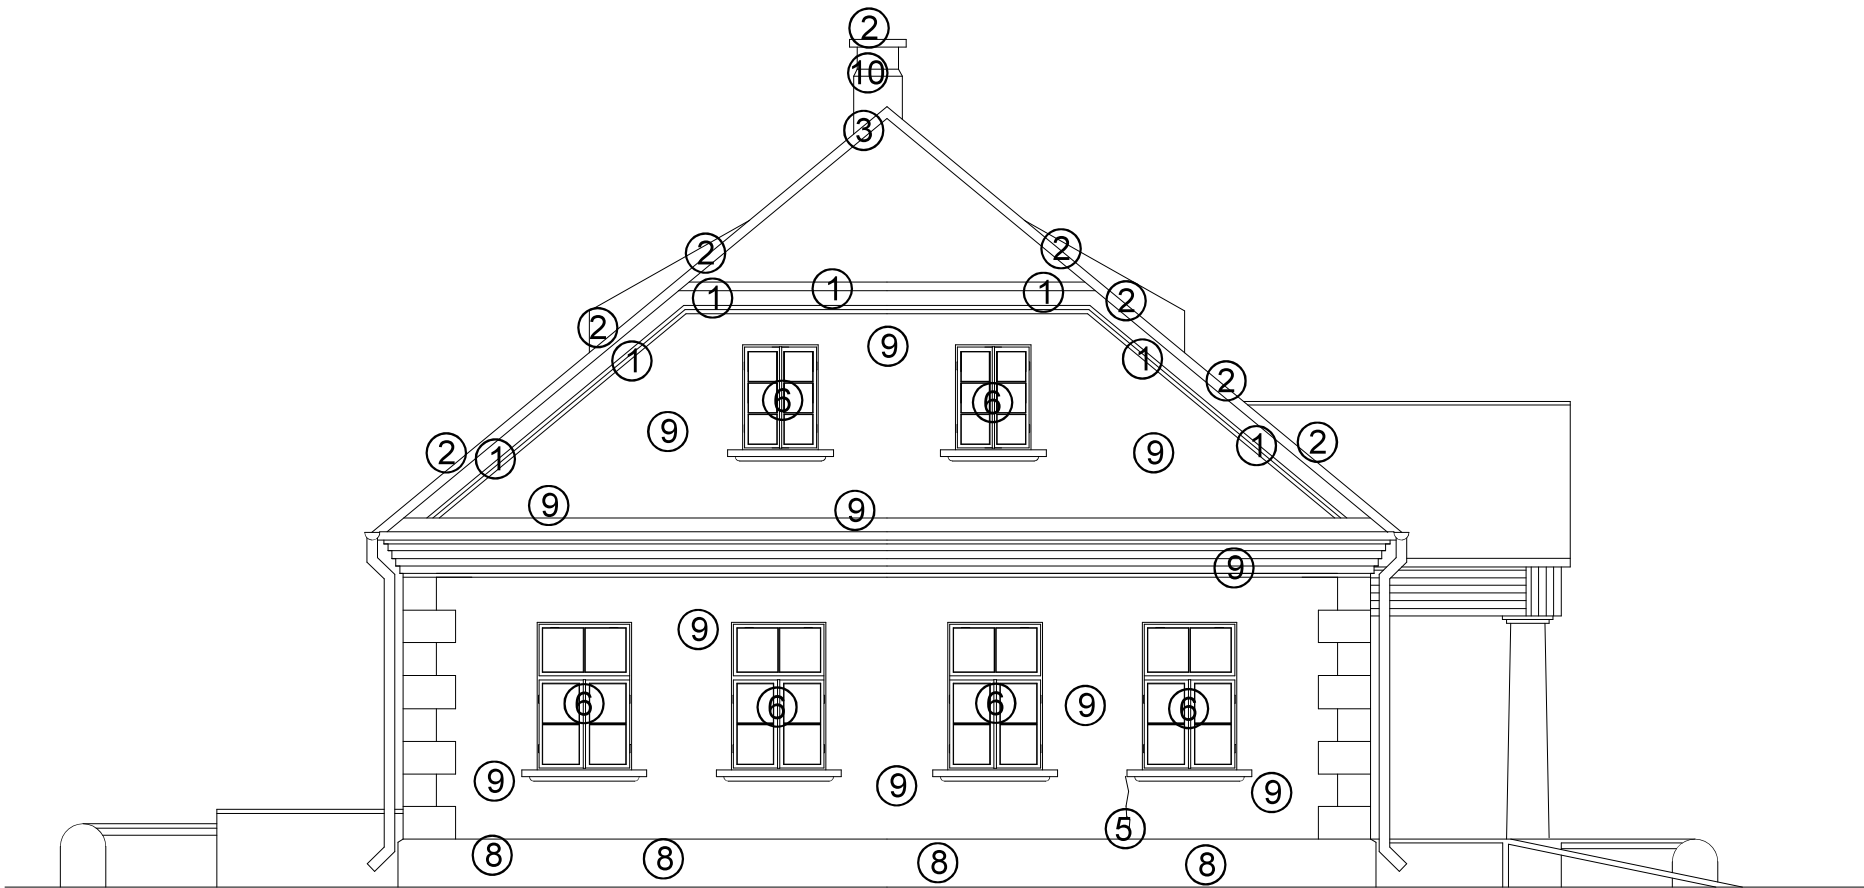
ELEWACJA POŁUDNIOWA

- ① - spękania, zawilgocenie okapu dachowego na ścianach szczytowych
- ② - brak szczelnego połączenia elementów obróbek blacharskich
- ③ - brak obróbek blacharskich kominów przy połąci dachowej
- ④ - nieszczelne połączenie dachówek z gąsiorami przy kalenicy
- ⑤ - pęknięcia i rysy na ścianach elewacyjnych
- ⑥ - skraplanie pary wodnej na szybach okien
- ⑦ - zniszczone drzwi zewnętrzne - nie nadające się do renowacji
- ⑧ - porost glonów i zawilgocenia na elewacji
- ⑨ - zabrudzenia, zawilgocenia i przebarwienia na ścianach elewacji
- ⑩ - zabrudzenia, zawilgocenia i przebarwienia na kominach
- ⑪ - łuszcząca się farba i uszkodzony tynk na kolumnach
- ⑫ - porost mchów i glonów na powierzchni dachówek
- ⑬ - spękania i ubytki okładziny lastrico na schodach i cokółach
- W - miejsca pomiaru wydajności wentylacji
- EW - brak kanałów wentylacyjnych
