ELEWACJA WSCHODNIA

INWESTYCJA: ZABYTEKOWY DWOREK PEŁNIACY FUNKCJE DOMU KULTURY USYTUOWANY PRZY UL. WARSZAWSKIEJ 27, 96-321 ŻABIA WOLA			
INWESTOR: GMINA ŻABIA WOLA UL. GŁÓWNA 3, 96-321 ŻABIA WOLA			
JEDNOSTKA PROJEKTOWA: BIURO REALIZACJI INWESTYCJI AWANGARWA WOJCIECH WŁODARCZYK 05-504 PRACE DUŻE UL. UROCZA 9			
ETAP OPRACOWANIA: EKSPERTYZA TECHNICZNA		BRANŻA: BUDOWLANA	
PROJEKTOWAŁ: MGR INŻ. WOJCIECH WŁODARCZYK	NR UPR. MAZ/0027/POOK/11	PODPIS:	NR RYSUNKU: ET4
TREŚĆ RYSUNKU: ELEWACJA WSCHODNIA		DATA : 30-07-2023	SKALA: 1:100

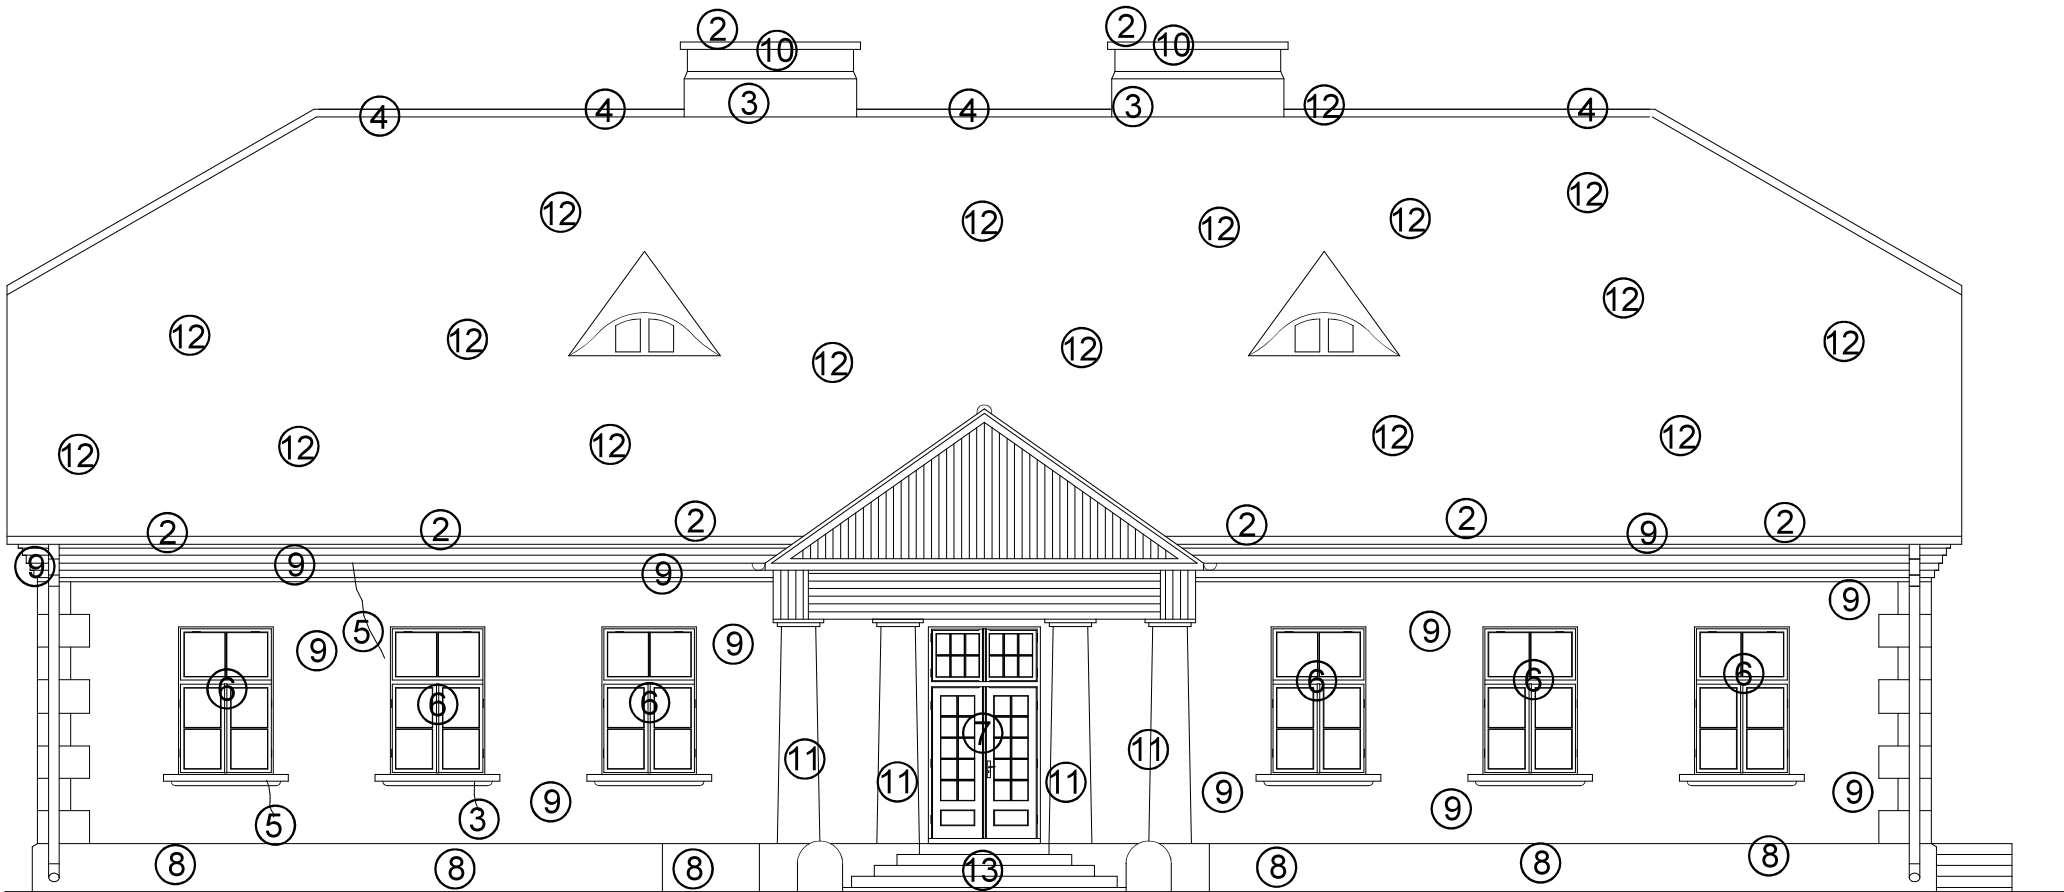
- ① - spękania, zawilgocenie okapu dachowego na ścianach szczytowych
- ② - brak szczelnego połączenia elementów obróbek blacharskich
- ③ - brak obróbek blacharskich kominów przy połaci dachowej
- ④ - nieszczelne połączenie dachówek z gąsiorami przy kalenicy
- ⑤ - pęknięcia i rysy na ścianach elewacyjnych
- ⑥ - skraplanie pary wodnej na szybach okien
- ⑦ - zniszczone drzwi zewnętrzne - nie nadające się do renowacji
- ⑧ - porost glonów i zawilgocenia na elewacji
- ⑨ - zabrudzenia, zawilgocenia i przebarwienia na ścianach elewacji
- ⑩ - zabrudzenia, zawilgocenia i przebarwienia na kominach
- ⑪ - łuszcząca się farba i uszkodzony tynk na kolumnach
- ⑫ - porost mchów i glonów na powierzchni dachówek
- ⑬ - spękania i ubytki okładziny lastrico na schodach i cokołach
- W - miejsca pomiaru wydajności wentylacji
- Bw - brak kanałów wentylacyjnych
