Fot. 1 i 2. Spichlerz plebański w Bartnem. Widok ogólny spichlerza i jego położenie względem elewacji kościoła. Widok od zachodu i od północy. Stan przed konserwacją (zdj. autorki).

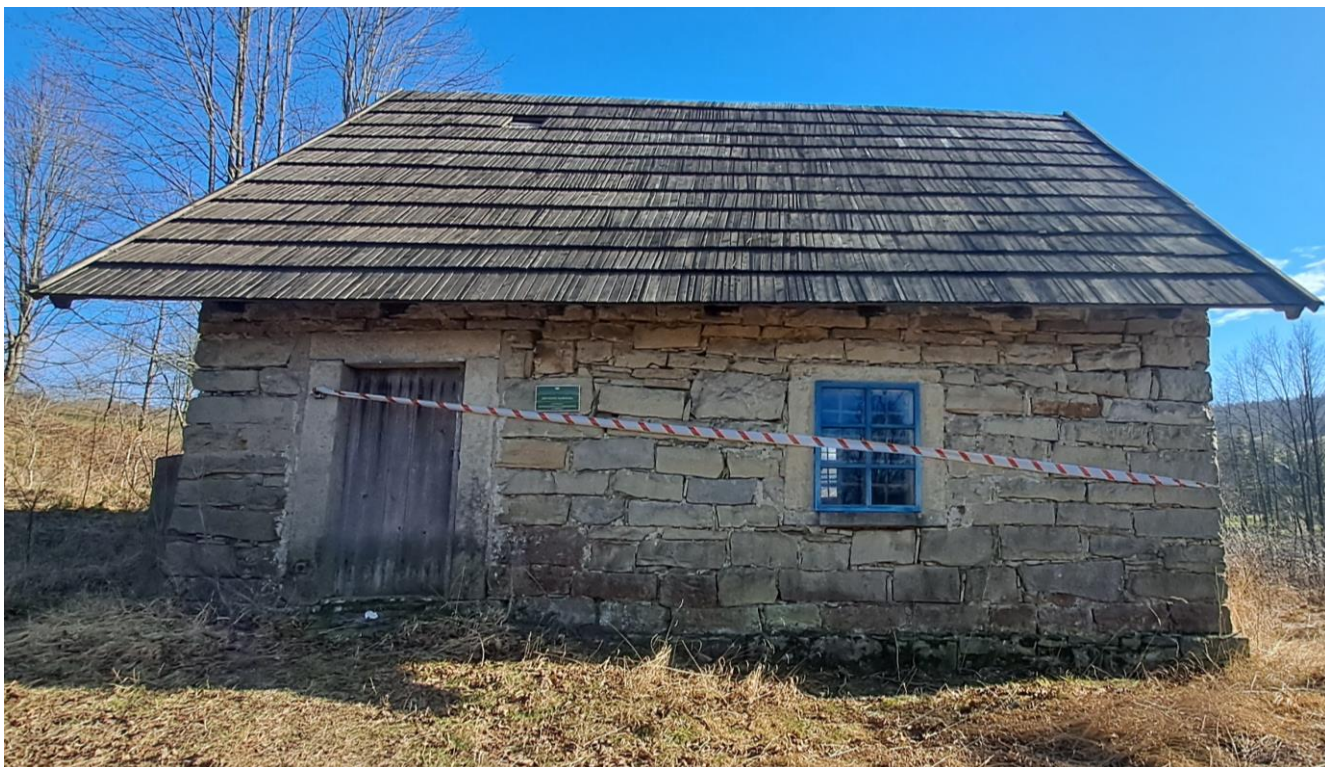
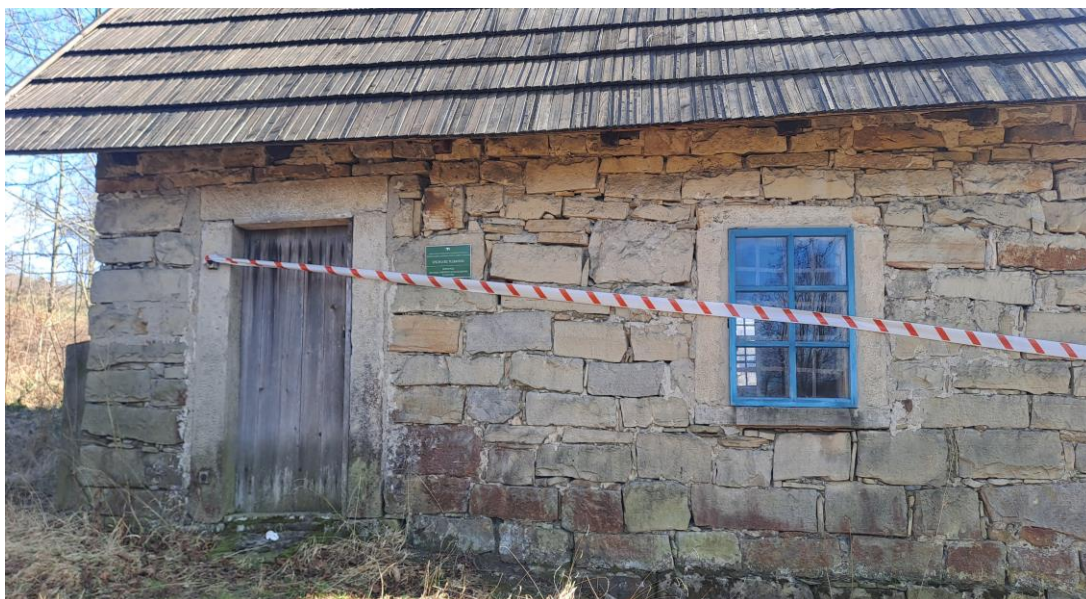
Fot. 3 i 4. Spichlerz plebański w Bartnem. Widok ogólny elewacji spichlerza od północy. Stan przed konserwacją. Widoczny stan zachowania kamieniarki oraz elementów drewnianych. Kamień elewacyjny odsłonięty, elewacja bez tynków, liczne ubytki spoinowania kamiennego.

Kamienny wątek muru oraz późniejsze drzwi i gonty pokryte zabrudzeniami powierzchniowymi, zakażeniem biologicznym (glonami i sinizną). Ramy okienne przemalowane wtórną farbą olejną w kolorze niebieskim, dobry stan zachowania współczesnego oszklenia okiennego (zdj. autorki).

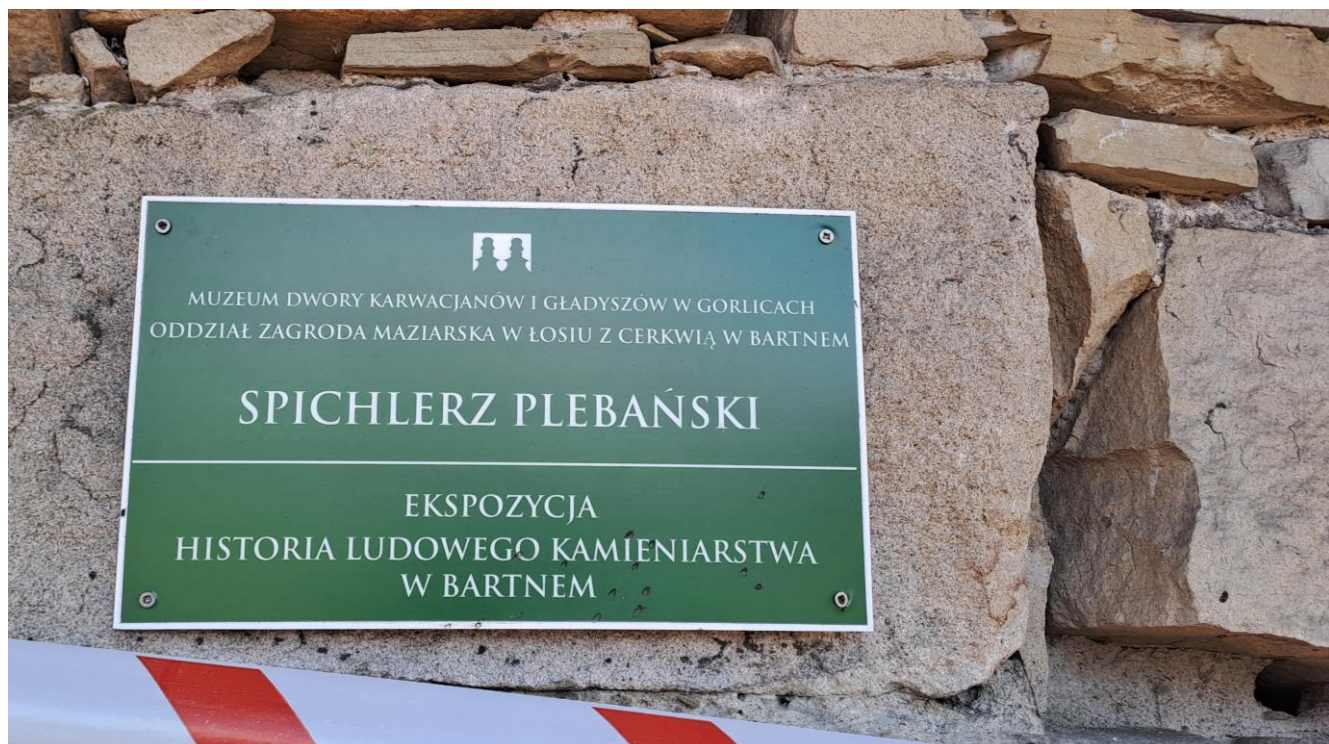
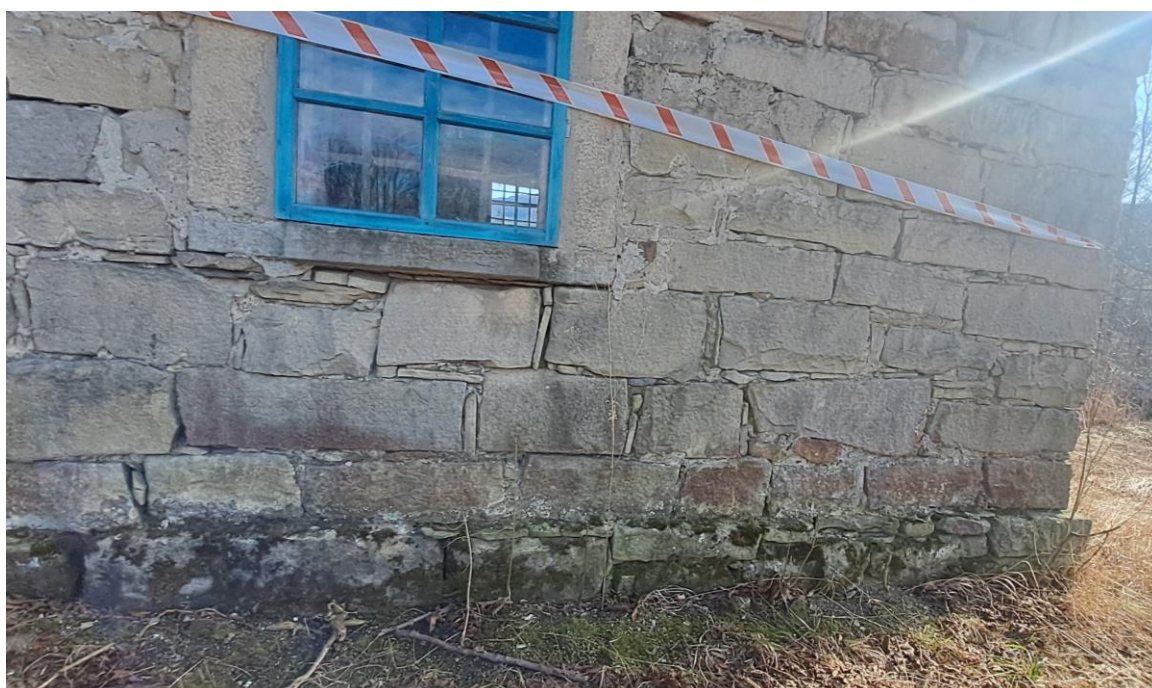
Fot. 5 i 6. Spichlerz plebański w Bartnem. Widok ogólny elewacji spichlerza od północy. Stan przed konserwacją. Widoczne ułożenie wątku muru; z dużych bloków ciosowych oraz mniejszych kamieni wypełniających przestrzenie pomiędzy blokami kamiennymi. Widoczne ubytki spoin w przestrzeniach pomiędzy kamieniami, zanieczyszczenia powierzchniowe i mchy w dolnej części cokołu. Widoczne umiejscowienie otworów okiennych przemalowanych na kolor niebieski (zdzj. autorki).

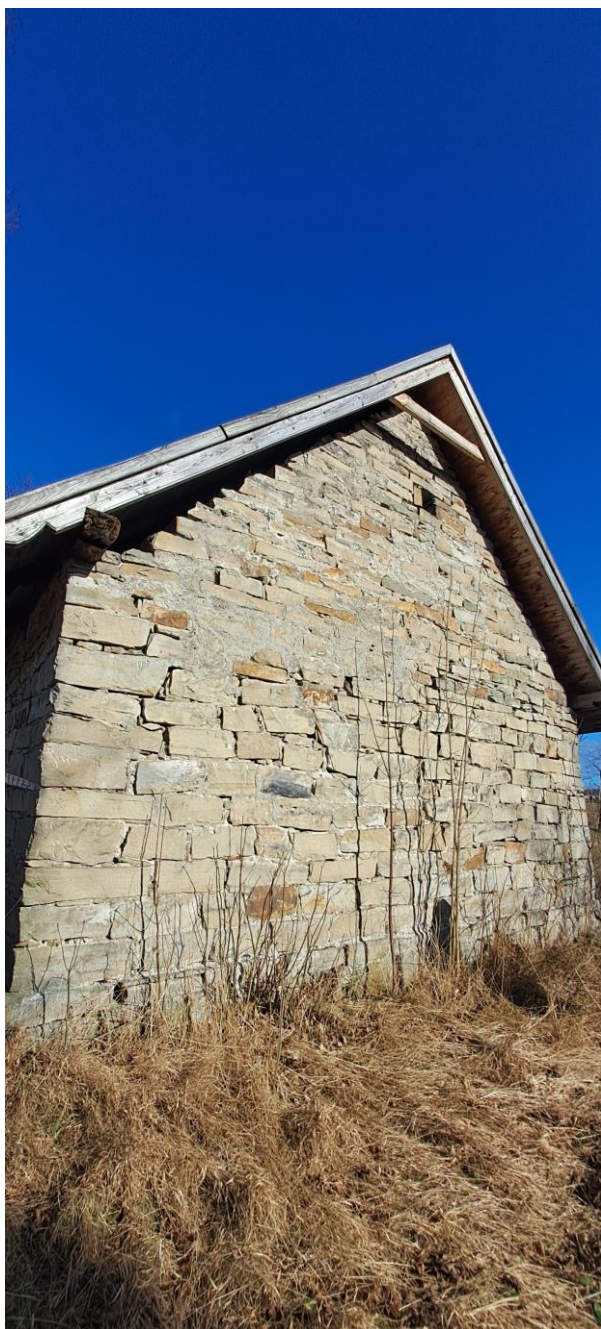
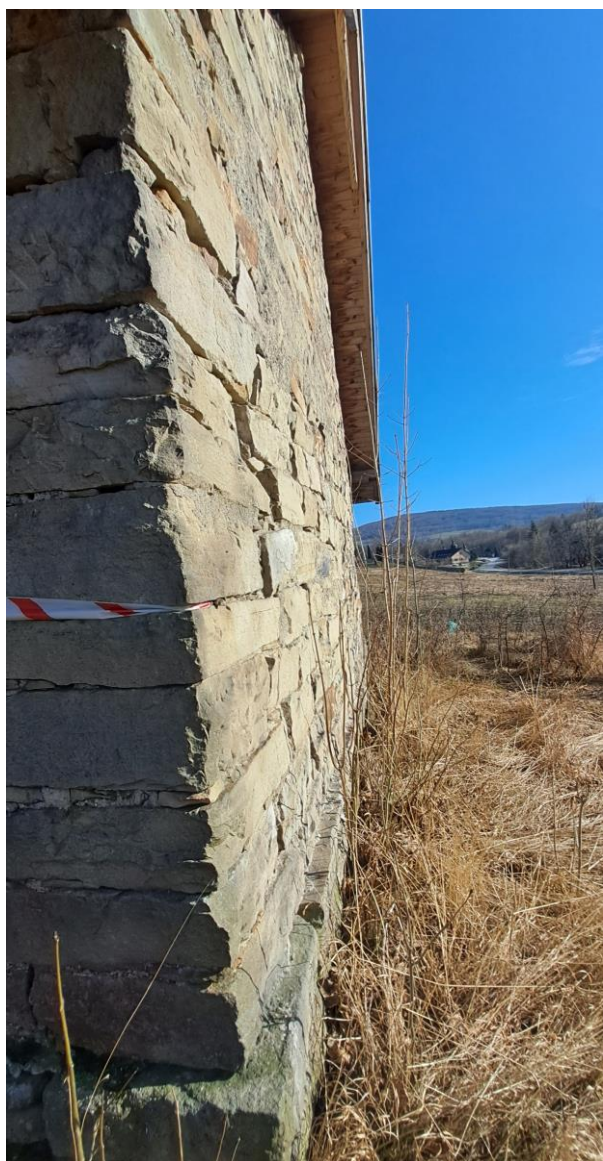
Fot. 7 i 8. Spichlerz plebański w Bartnem. Widok ogólny elewacji spichlerza od zachodu. Stan przed konserwacją. Widoczne spękania elewacji zachodniej, doraźne naprawy w postaci cementowych łat, zabrudzenia powierzchniowe kamienia i ubytki spoinowania. Teren wokół spichlerza, o lekkim spadku w kierunku cerkwi, porośnięty trawą (zdj. autorki).

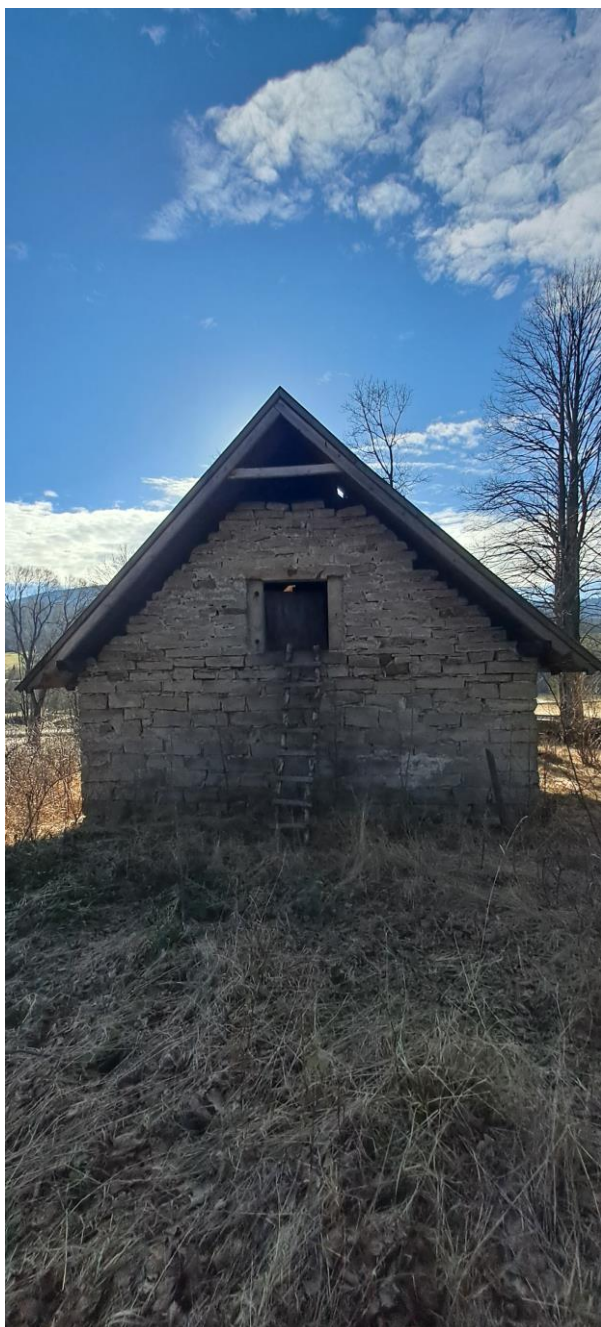
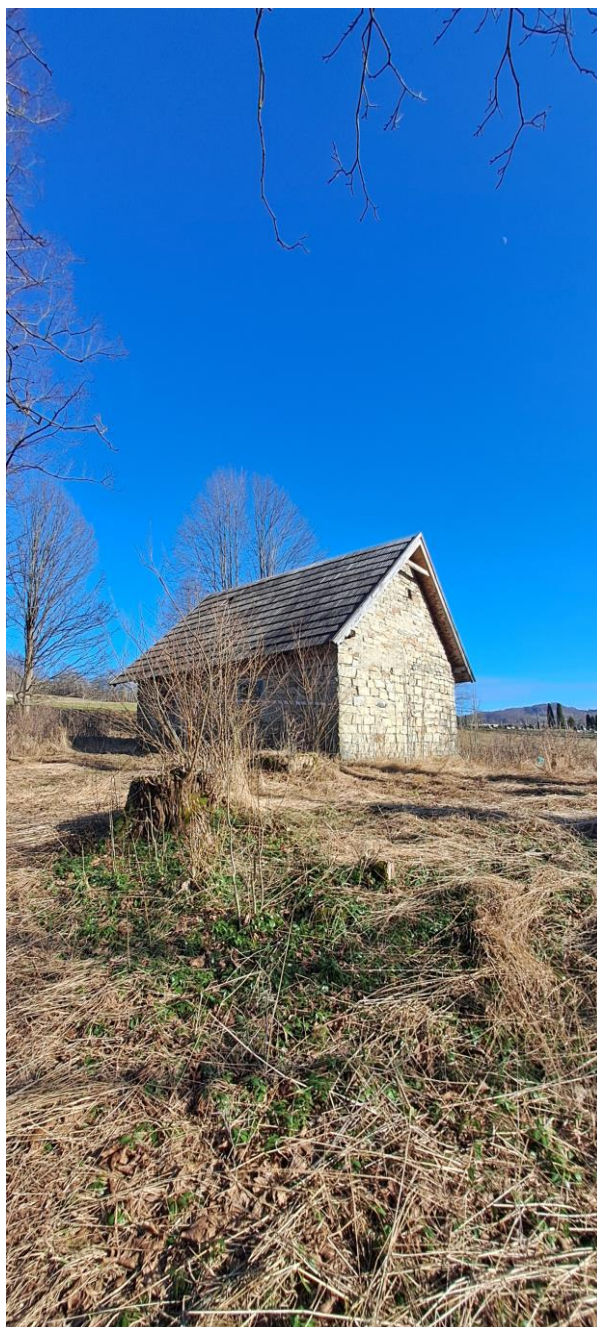
Fot. 9 i 10. Spichlerz plebański w Bartnem. Widok ogólny wschodniej elewacji spichlerza oraz północnej i zachodniej przed konserwacją. Widoczny stan zachowania elewacji, dachu i otworów okiennych spichlerza; widoczne wejście na poddasze (zdj. autorki).

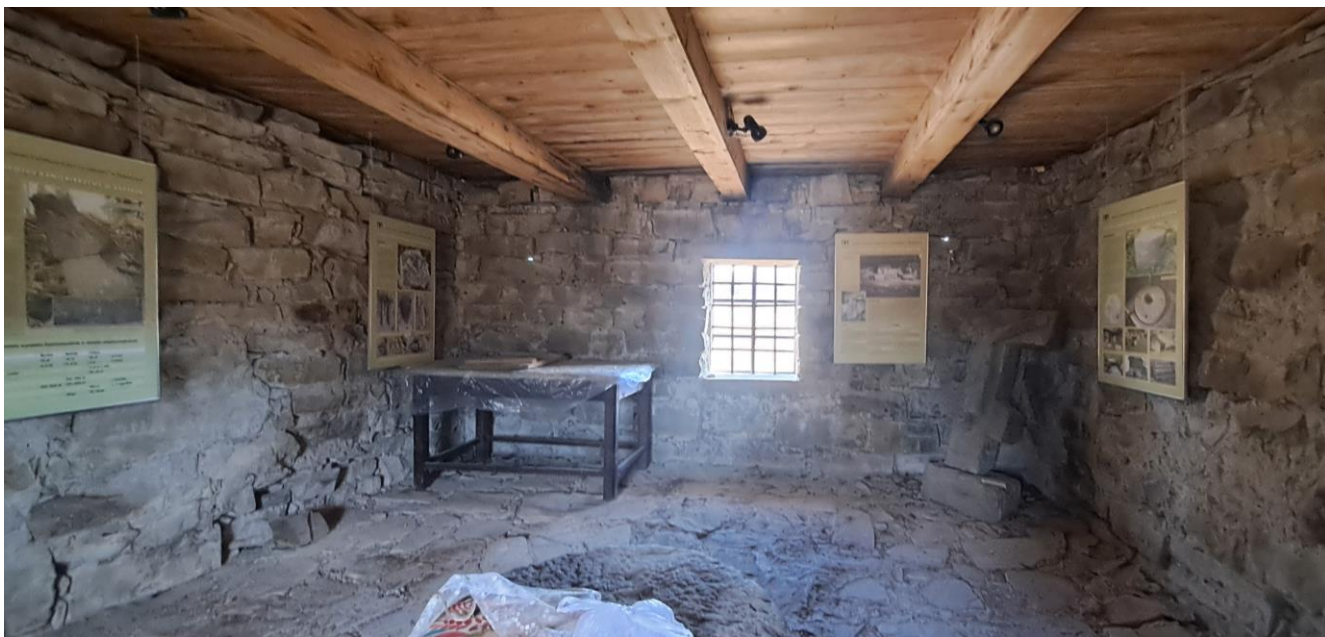
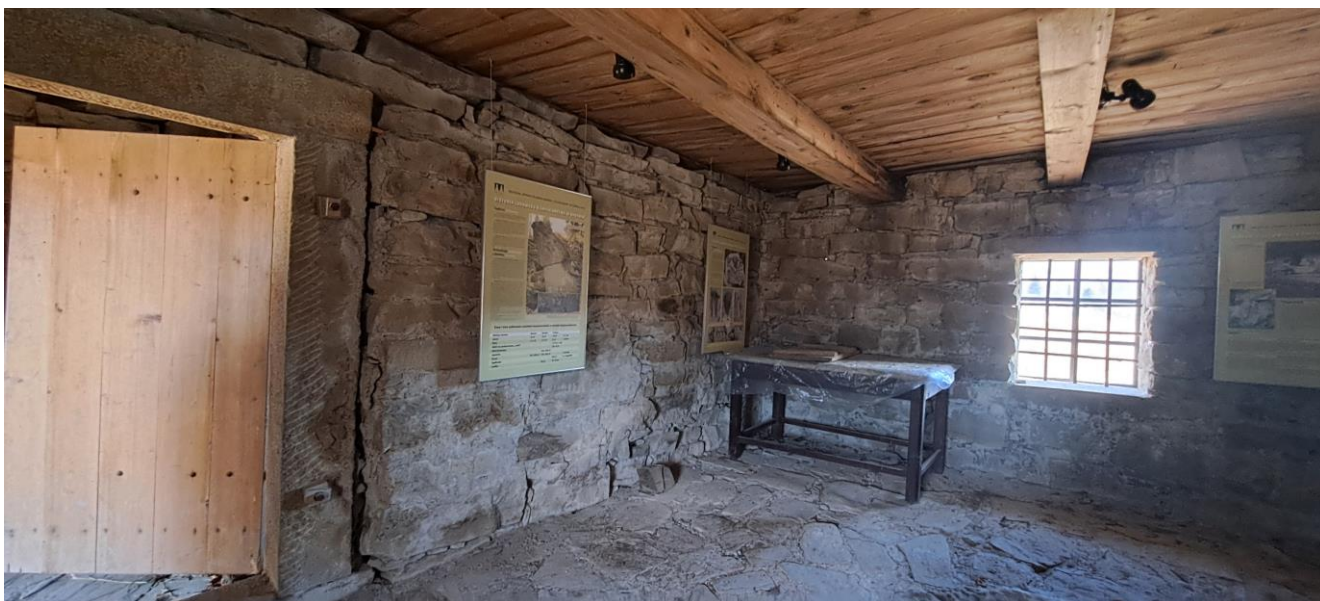
Fot. 11 i 12. Spichlerz plebański w Bartnem. Widok wnętrza spichlerza na ścianę południową.

Stan zachowania ścian wewnętrznych przed konserwacją. Widoczny zły stan zachowania wątków muru i podłogi, silne zabrudzenia powierzchniowe i ubytki spoinowania. Poluzowane ciosy kamienne w górnych partiach ściany działowej, przechylona ściana względem węgaru drzwiowego do wewnątrz pomieszczenia, szczątkowo zachowane tynki na ścianach, zrekonstruowany drewniany strop i drzwi skrzydłowe. Widoczne zawilgocenia i przegnicia belek stropowych przy ścianie południowej. Widoczne założone oświetlenie elektryczne (zdj. autorki).

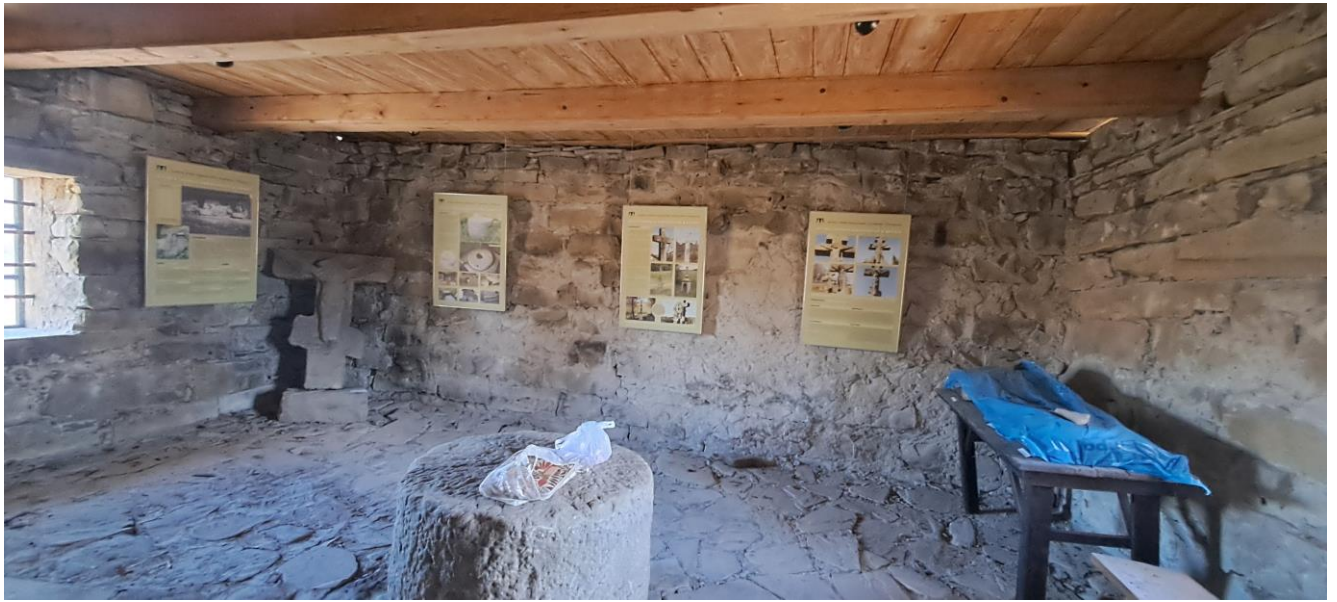
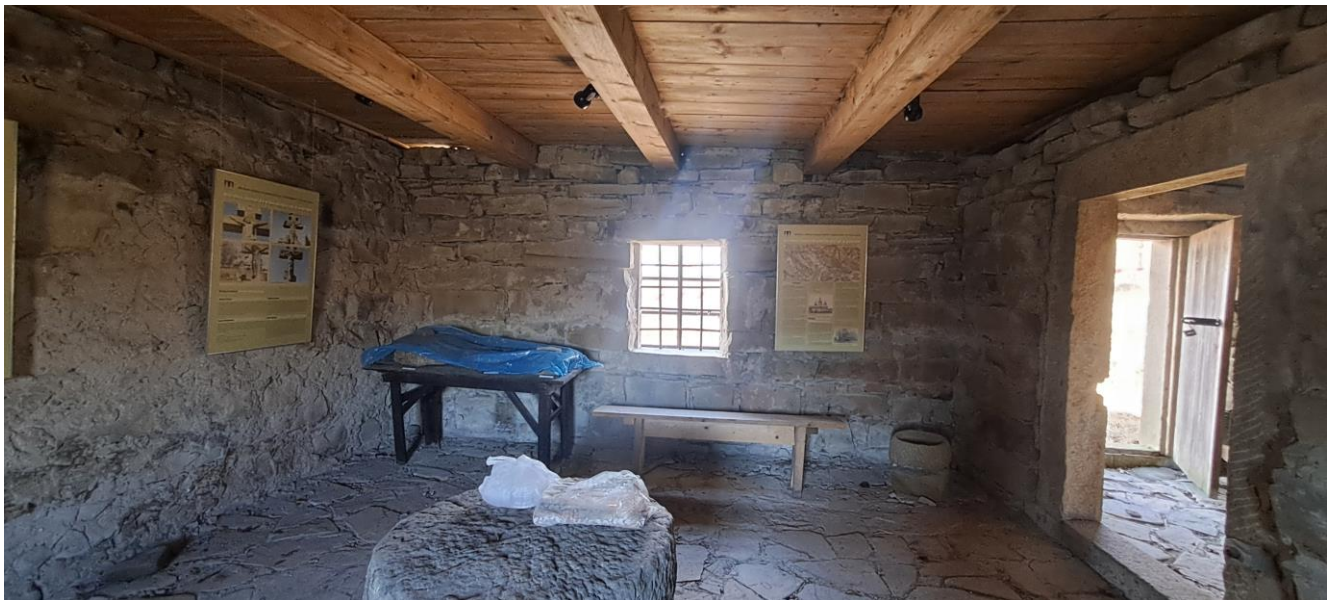
Fot. 13 i 14. Spichlerz plebański w Bartnem. Widok wnętrza północnej ściany spichlerza. Stan przed konserwacją ścian i podłóg wewnętrznych spichlerza, kamiennych obramień okiennych i drzwiowych. Widoczny zły stan zachowania wątków muru i podłogi, silne zabrudzenia powierzchniowe i ubytki spoinowania. Poluzowane ciosy kamienne w górnych partiach ścian, źle zachowane tynki na ścianach zachodniej i północnej, zrekonstruowany strop i drzwi skrzydłowe. Widoczne założone oświetlenie elektryczne oraz pozostałości dawnej ekspozycji muzealnej (elementy sakralnej sztuki łemkowskiej, m.in. koło młyńskie, kamienny krzyż, ekspozycja edukacyjna o historii wsi i kamieniarstwa) (zdz. autorki).

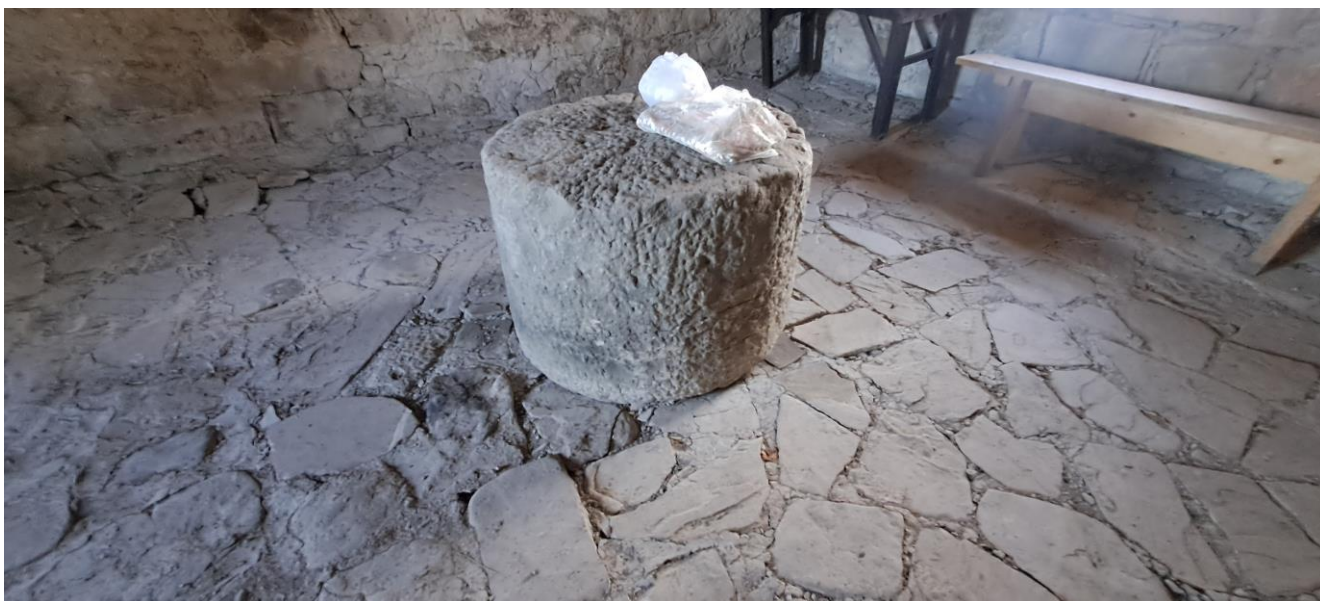
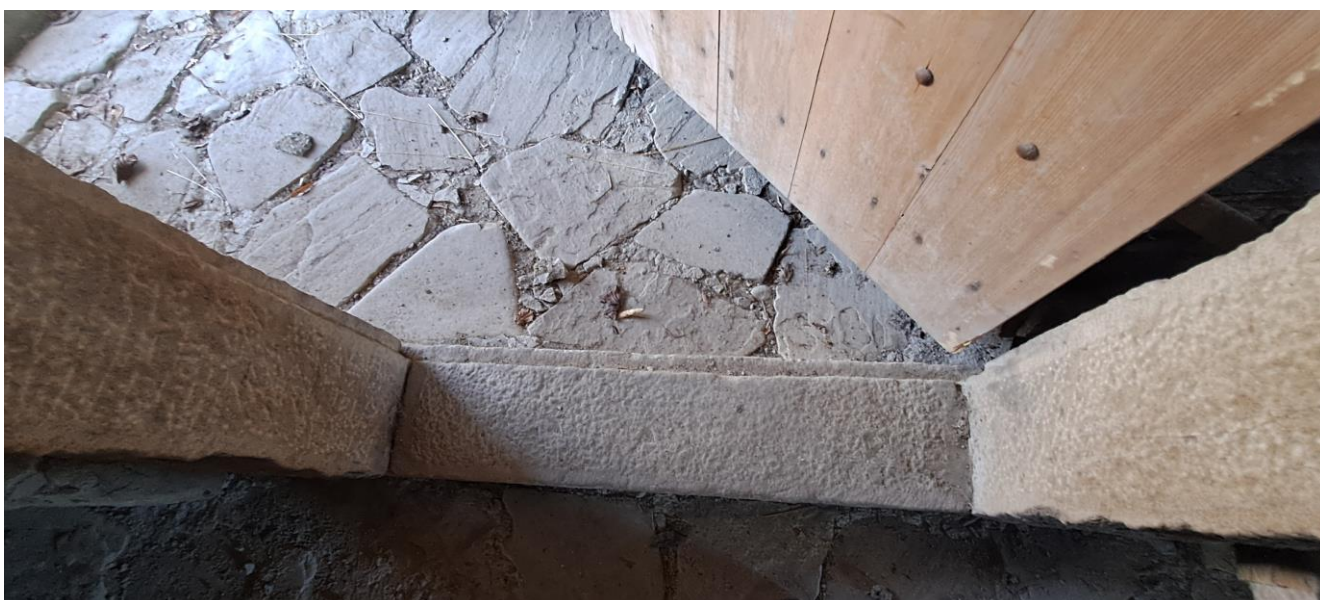
Fot. 15 i 16. Spichlerz plebański w Bartnem. Widok wnętrza spichlerza przed konserwacją. Widoczny stan zachowania podłóg wewnętrznych spichlerza, kamienne obramienia drzwi, zrekonstruowany strop i drzwi skrzydłowe. Widoczny zły stan zachowania wątków muru i podłogi, silne zabrudzenia powierzchniowe i ubytki spoinowania. Poluzowane ciosy kamienne w górnych partiach ściany działowej, zachowane tynki na ścianach zachodniej i północnej, zrekonstruowany strop i drzwi skrzydłowe. Widoczne założone oświetlenie elektryczne i pozostałości dawnej ekspozycji muzealnej (zdj. autorki).

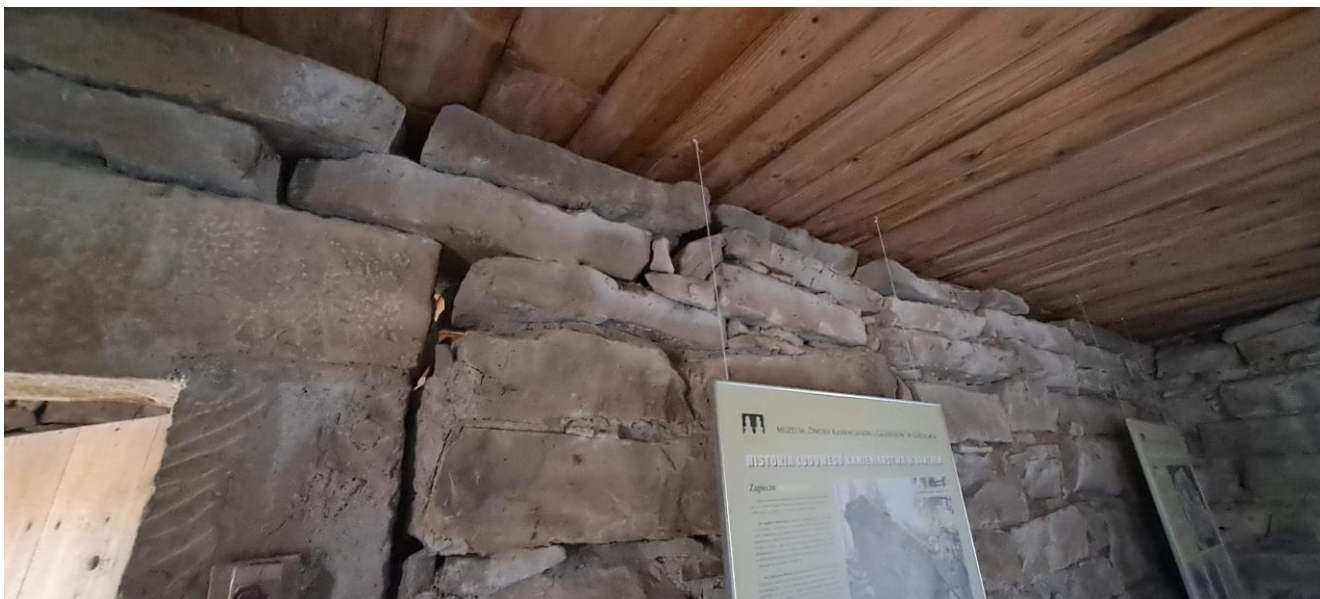
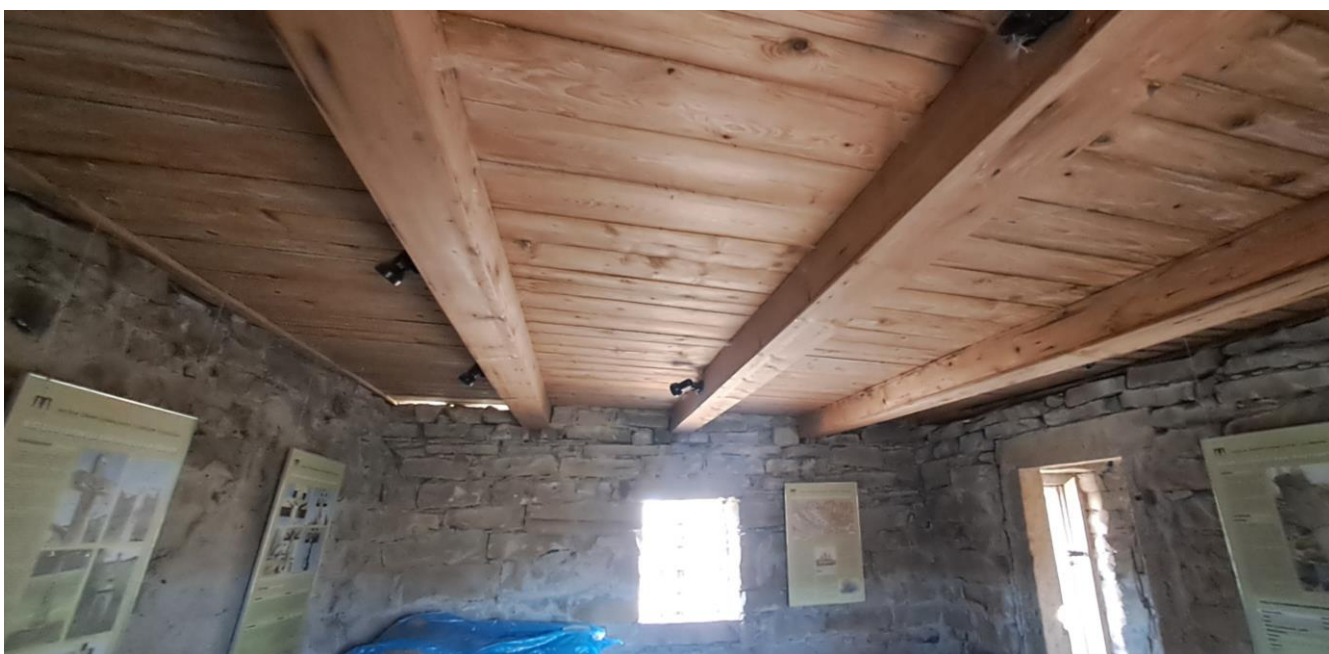
Fot. 17 i 18. Spichlerz plebański w Bartnem. Widok wnętrza spichlerza przed konserwacją. Widoczny ogólny stan zachowania górnych partii ścian i stropu. Poluzowane bloki kamienne, brak spoin i bardzo zły stan zachowania tynków (zdzj. autorki).

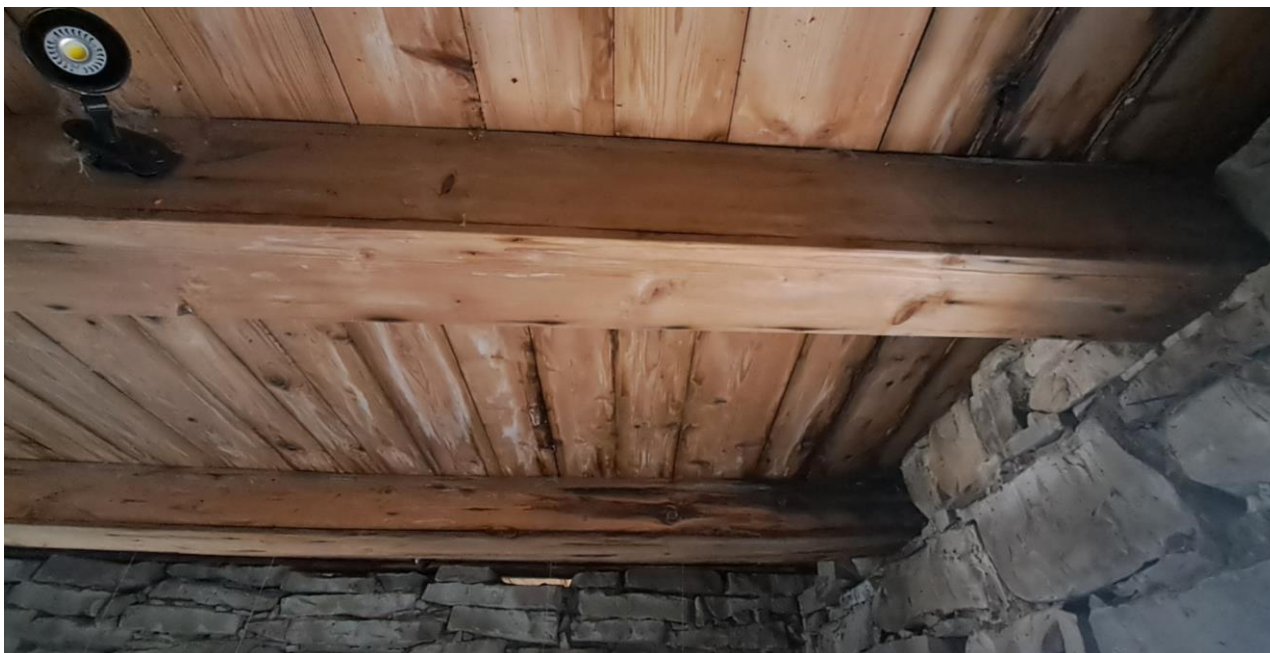
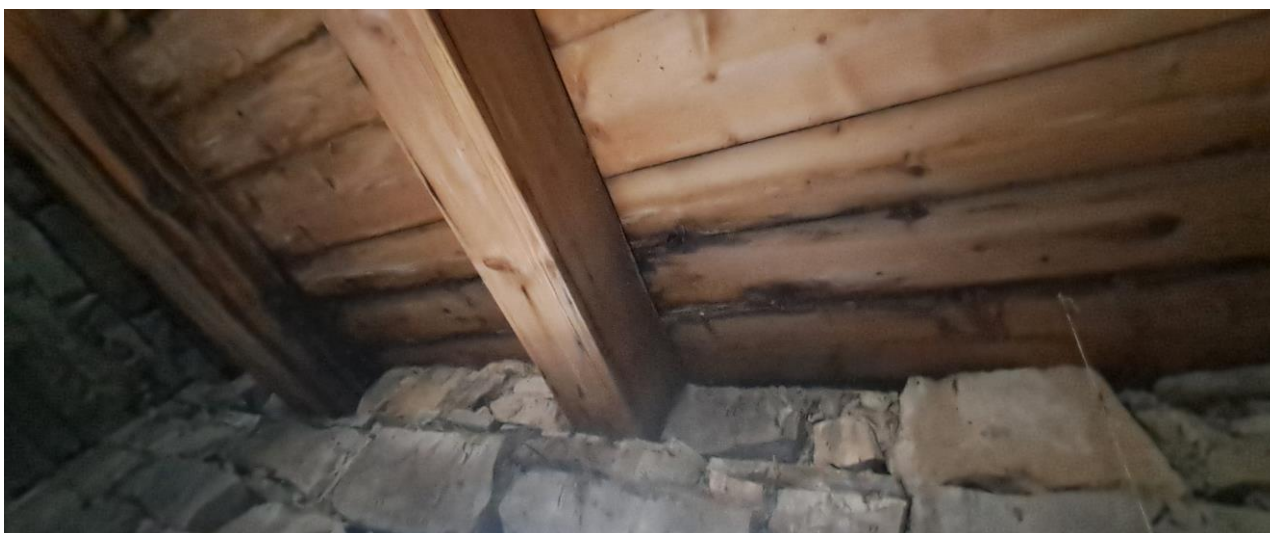
Fot. 19 i 20. Spichlerz plebański w Bartnem. Widok wnętrza spichlerza przed konserwacją. Widoczny stan zachowania górnych partii ścian i stropu. Poluzowane bloki kamienne, brak spoin i tynków. Widoczne zawilgocenia i przebarwienia drewna; deskowania i belek stropu przez przenikająca wilgoć z dachu (zdj. autorki).

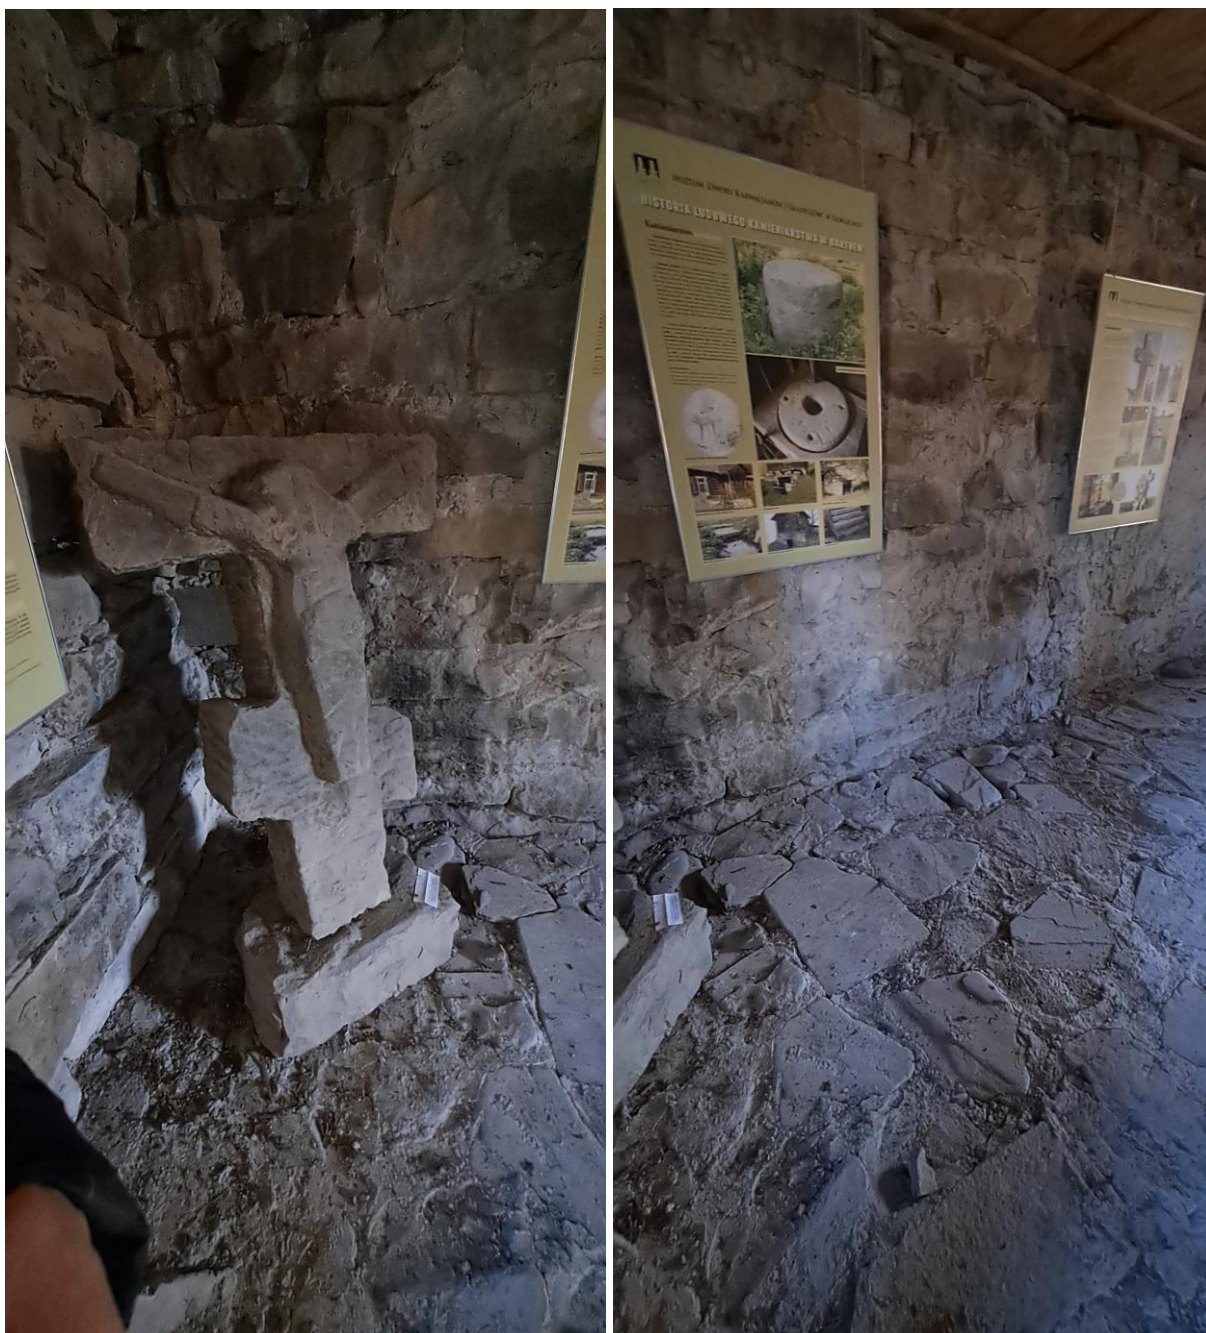
Fot. 21 i 22. Spichlerz plebański w Bartnem. Widok wnętrza spichlerza przed konserwacją. Widoczny stan zachowania ścian i podłóg wewnętrznych spichlerza, nierówny poziom podłogi. Widoczny zły stan zachowania wątków muru i podłogi, silne zabrudzenia powierzchniowe i ubytki spoinowania. Poluzowane ciosy kamienne, szczątkowo zachowane tynki na ścianach. Widoczne pozostałości dawnej ekspozycji muzealnej (elementy sakralnej sztuki łemkowskiej, m.in. kamienny krzyż, ekspozycja edukacyjna o historii wsi i kamieniarstwa) (zdzj. autorki).

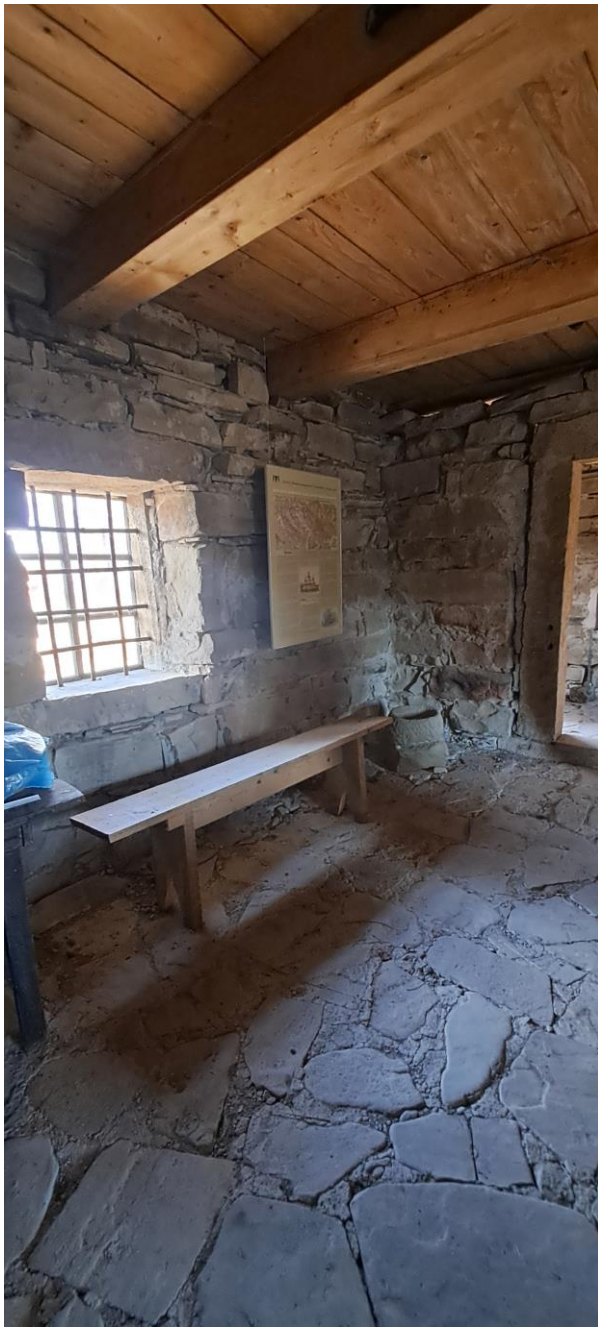
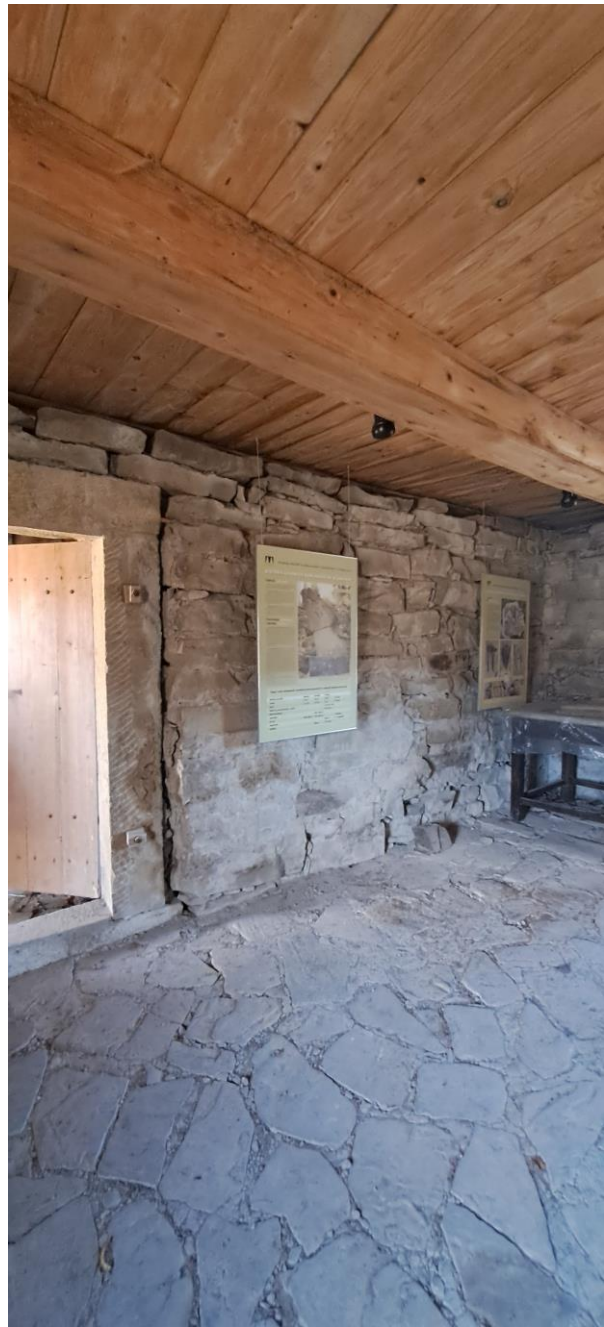
For. 23 i 24. Spichlerz plebański w Bartnem. Widok wnętrza spichlerza przed konserwacją. Widoczny stan zachowania ścian i podłóg wewnętrznych spichlerza, kamiennych obramień okiennych i drzwiowych, zrekonstruowany strop i drzwi skrzydłowe. Widoczny zły stan zachowania wątków muru i podłogi, silne zabrudzenia powierzchniowe i ubytki spoinowania. Poluzowane ciosy kamienne w górnych partiach ściany działowej, zniszczone, szczątkowo zachowane tynki na ścianach. Widoczne założone oświetlenie elektryczne oraz pozostałości dawnej ekspozycji muzealnej (zdj. autorki).

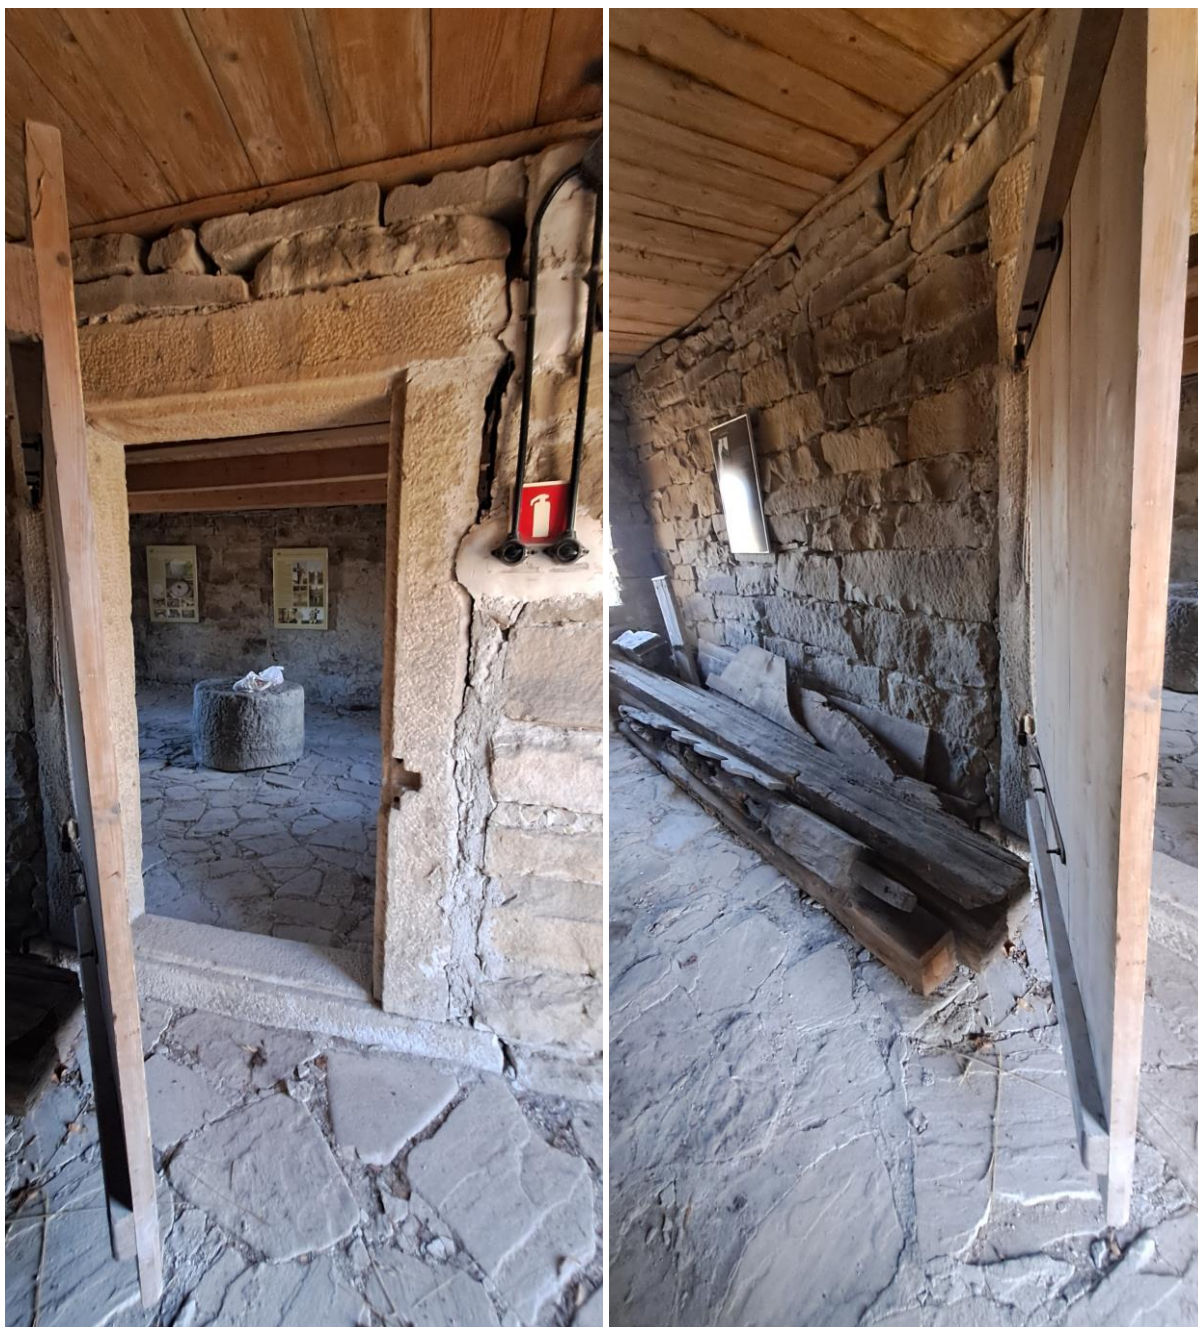
Fot. 25 i 26. Spichlerz plebański w Bartnem. Widok wnętrza spichlerza przed konserwacją. Widoczny stan zachowania ścian i podłóg wewnętrznych spichlerza, kamiennych obramień drzwiowych, zrekonstruowany strop sieni i drzwi skrzydłowe. Widoczny zły stan zachowania wątków muru i podłogi, silne zabrudzenia powierzchniowe i ubytki spoinowania. Poluzowane ciosy kamienne w górnych partiach ściany działowej, zrekonstruowany strop i drzwi skrzydłowe. Widoczne założone oświetlenie elektryczne, a także wtórne łaty cementowe i pozostałości dawnej ekspozycji muzealnej (zdj. autorki).

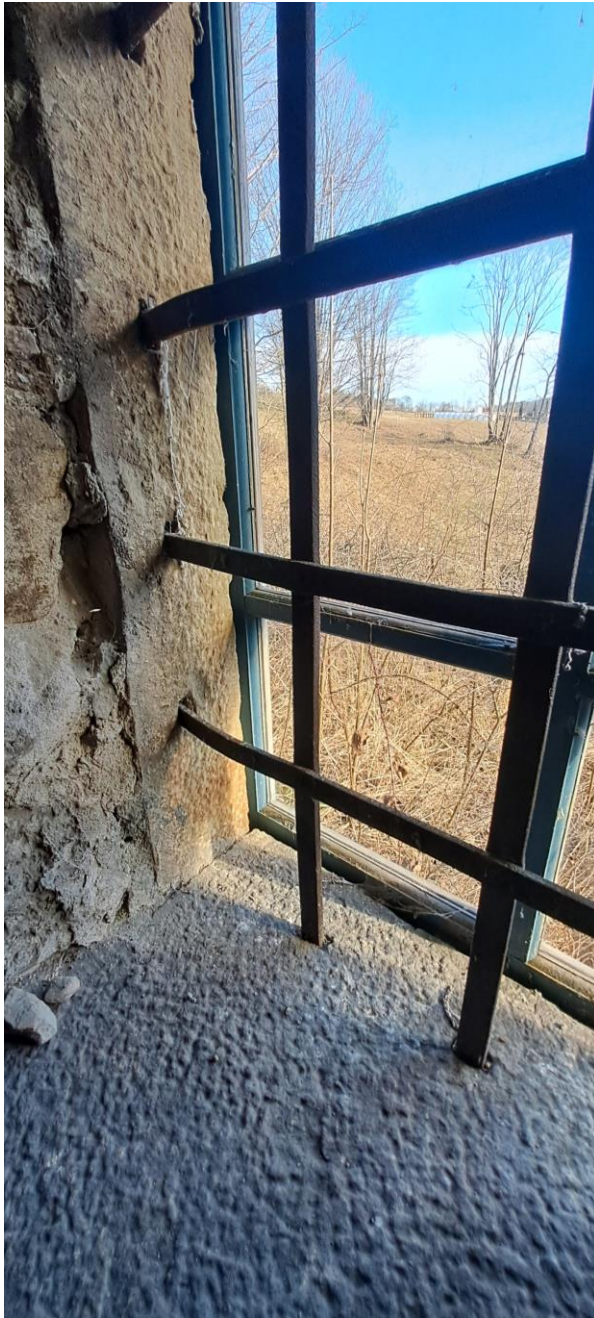
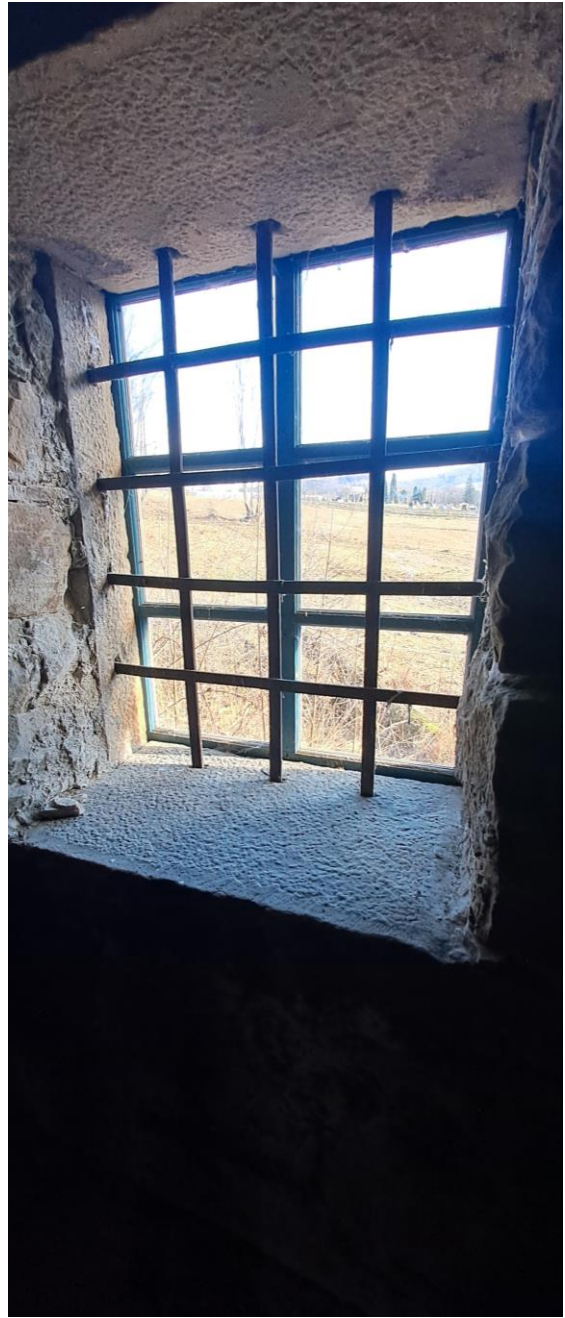
Fot. 27 i 28. Spichlerz plebański w Bartnem. Widok okien południowych spichlerza. Stan przed konserwacją. Widoczny sposób montażu krat i ram okiennych w obramieniach kamiennych, widoczny pierwotny sposób wykończenia powierzchni kamienia, liczne drobne uszkodzenia mechaniczne kamienia, stan zachowania ram okiennych (przemalowania farbą w kolorze niebieskim), ubytki spoinowania kamienia (zdj. autorki).
