Fot. 1 i 2. Spichlerz plebański w Bartnem. Widok ogólny spichlerza i jego położenie względem elewacji kościoła. Widok od zachodu i od północy. Stan przed konserwacją (zdj. autorki).

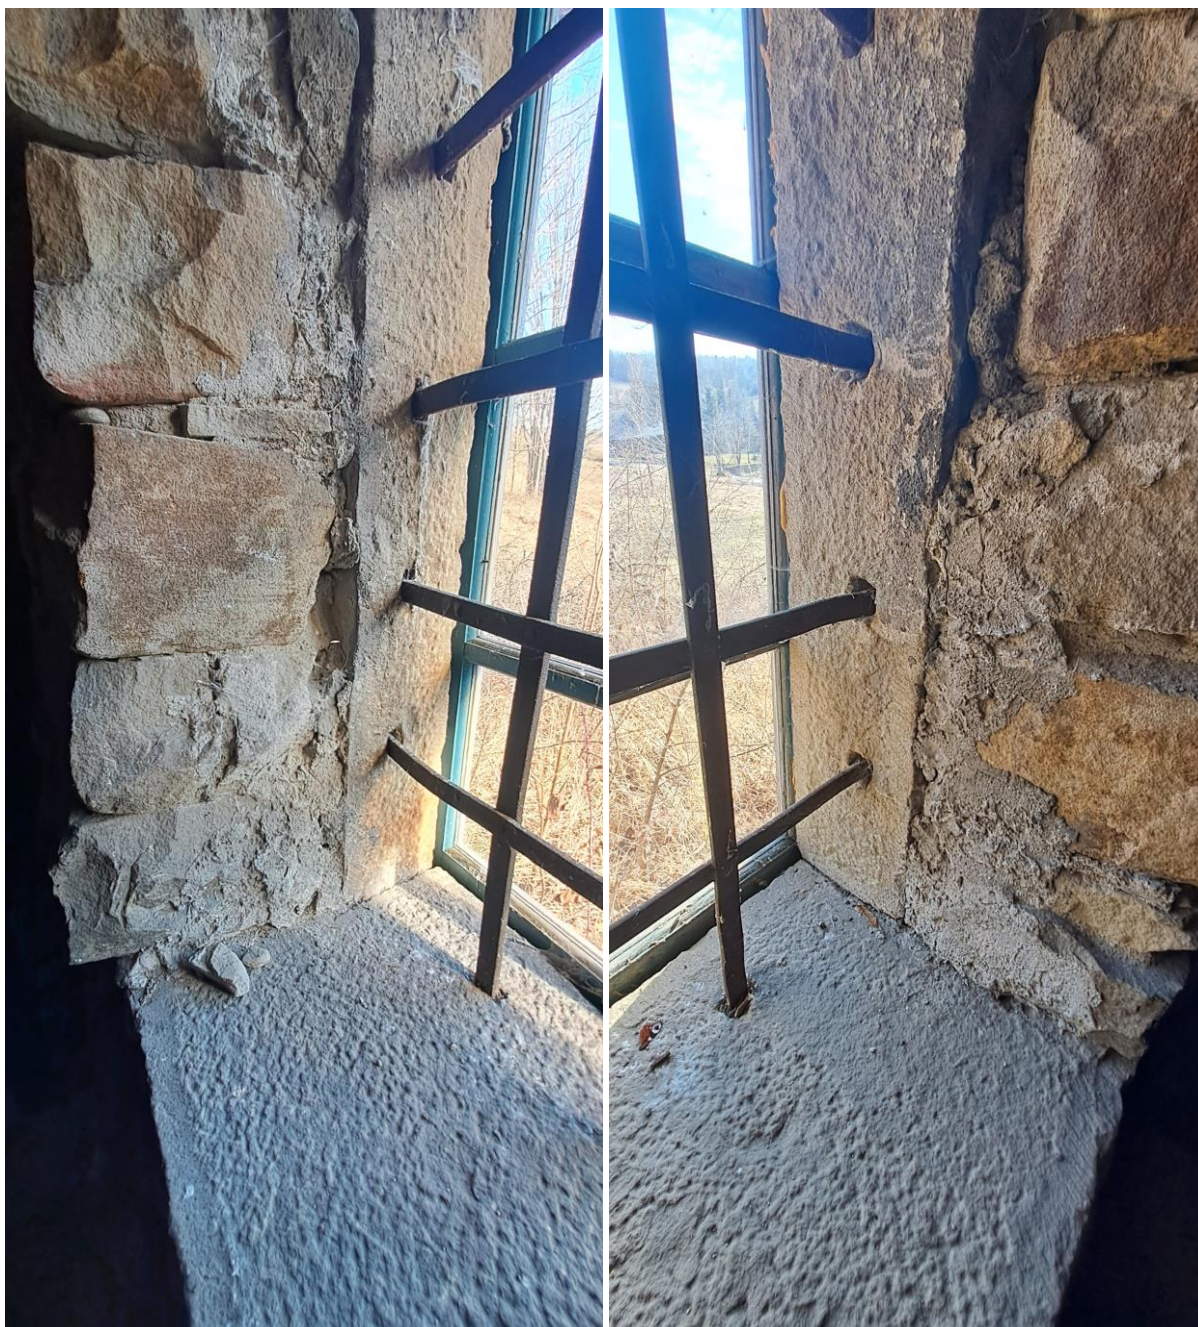
Fot. 29 i 30. Spichlerz plebański w Bartnem. Widok okien południowych spichlerza. Stan przed konserwacją. Widoczny sposób montażu krat i ram okiennych, liczne drobne uszkodzenia mechaniczne kamienia, ubytki spoinowania kamienia oraz założone późniejsze łąty cementowe zachodzące na kamień (zdj. autorki).

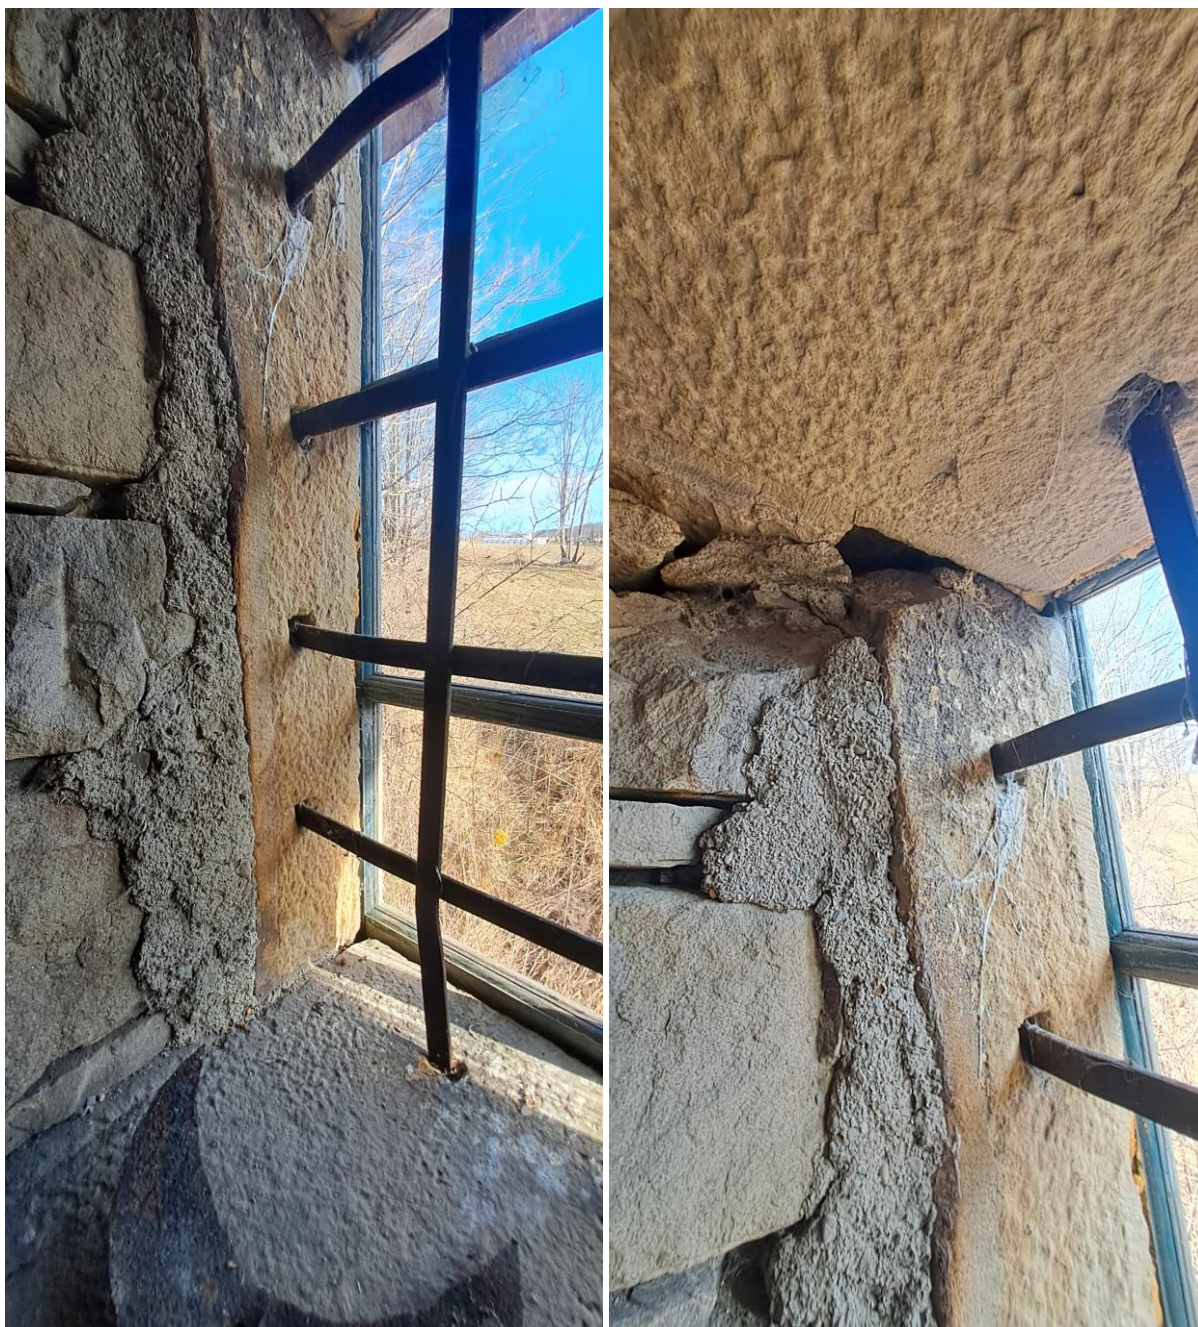
Fot. 31 i 32. Spichlerz plebański w Bartnem. Widok okien południowych spichlerza. Stan przed konserwacją. Widoczny sposób montażu krat i ram okiennych, liczne drobne uszkodzenia mechaniczne kamienia, zabrudzenia powierzchniowe, ubytki spoinowania kamienia oraz założone późniejsze łaty cementowe obszernie zachodzące na kamień (zdj. autorki).

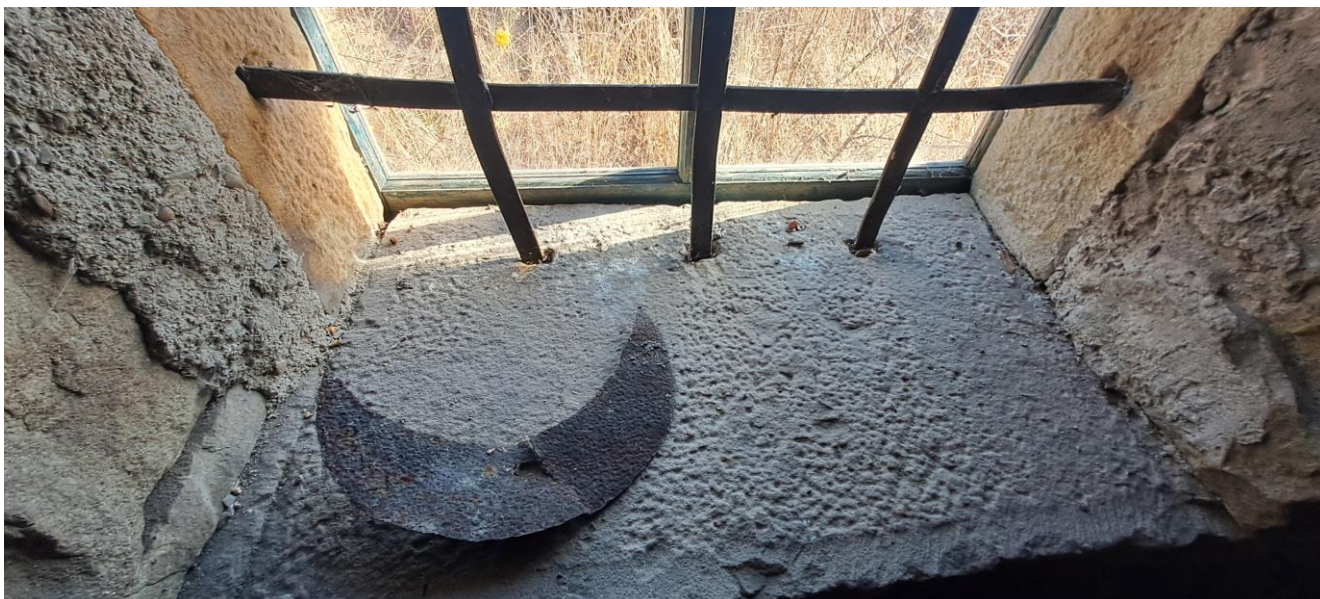
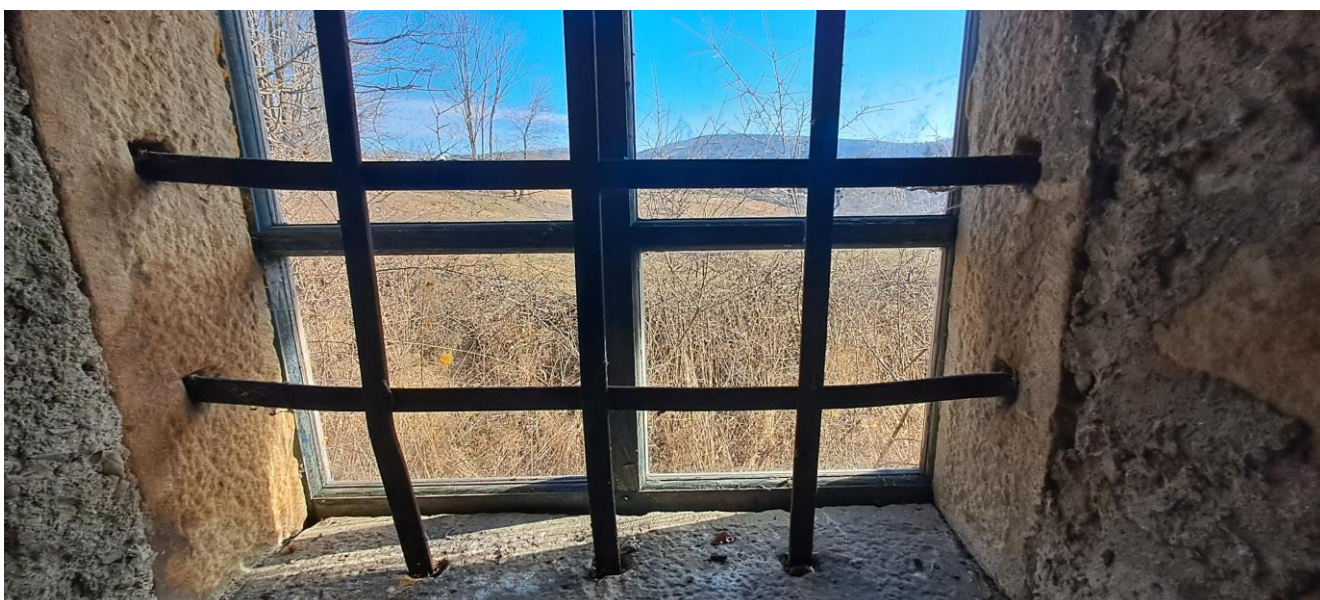
Fot. 33 i 34. Spichlerz plebański w Bartnem. Widok okien południowych spichlerza. Stan przed konserwacją. Widoczny sposób montażu krat i ram okiennych, stan zachowania elementów metalowych pokrytych produktami korozji i miejscami odkształconych, liczne drobne uszkodzenia mechaniczne kamienia, ubytki spoinowania oraz założone późniejsze łąty cementowe zachodzące na kamień (zdj. autorki).

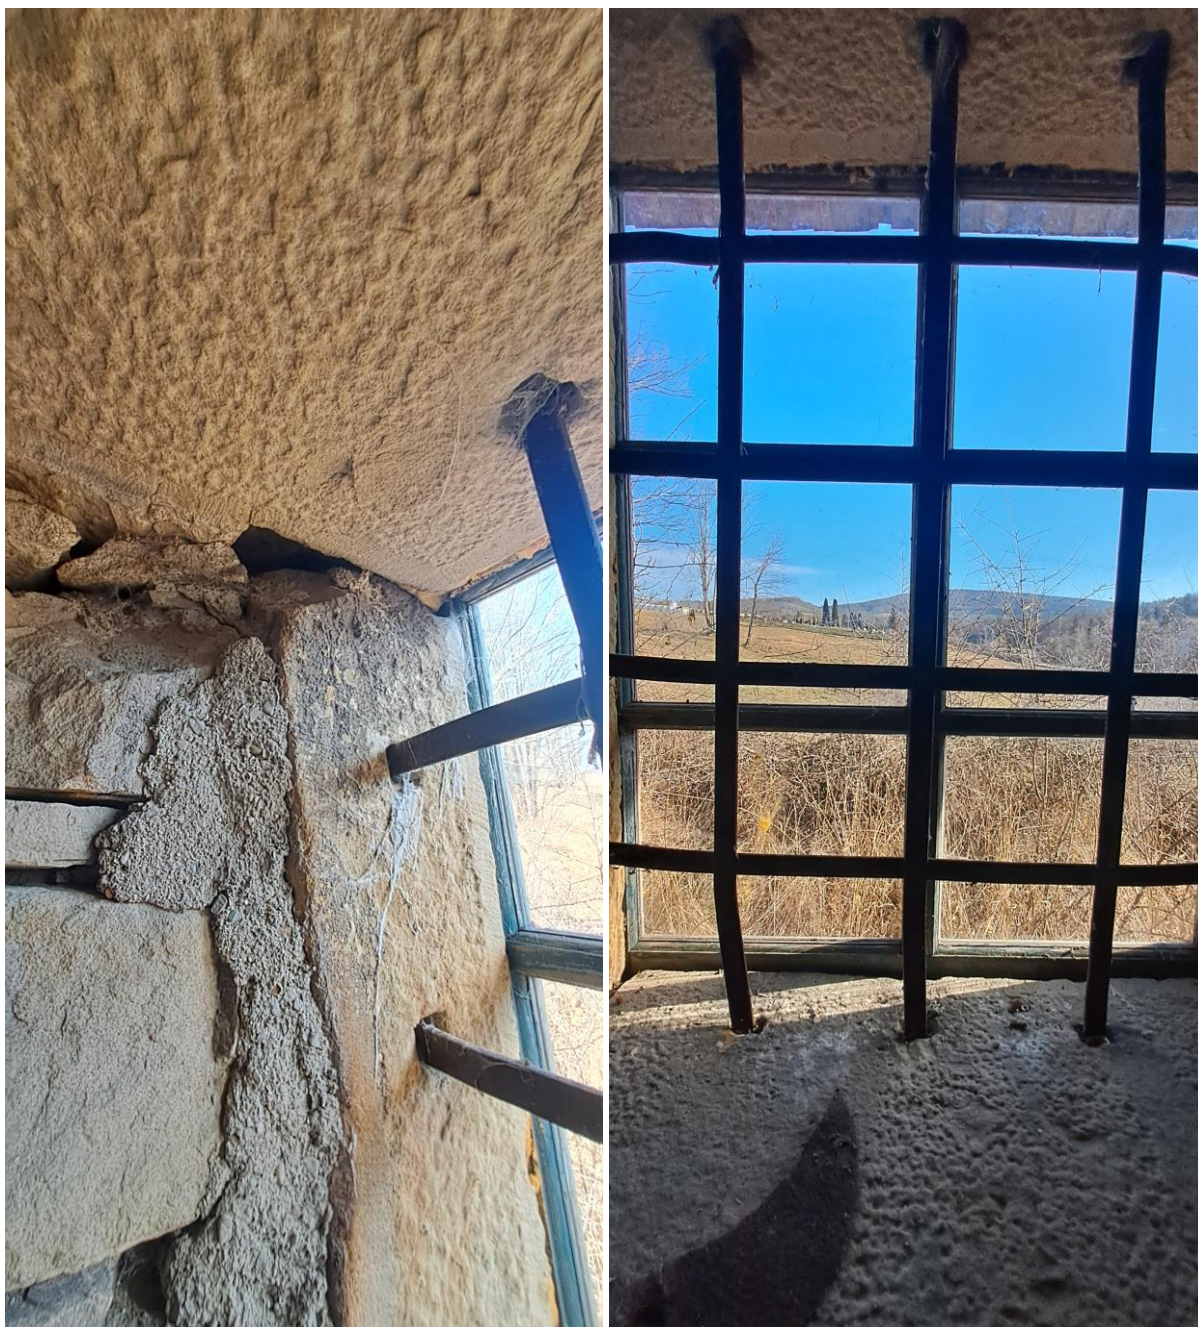
Fot. 35 i 36. Spichlerz plebański w Bartnem. Widok okien południowych spichlerza. Stan przed konserwacją. Widoczny stan zachowania elementów metalowych, liczne drobne uszkodzenia i zabrudzenia powierzchni kamienia, ubytki spoinowania kamienia oraz założone późniejsze łąty cementowe zachodzące na kamień (zdj. autorki).

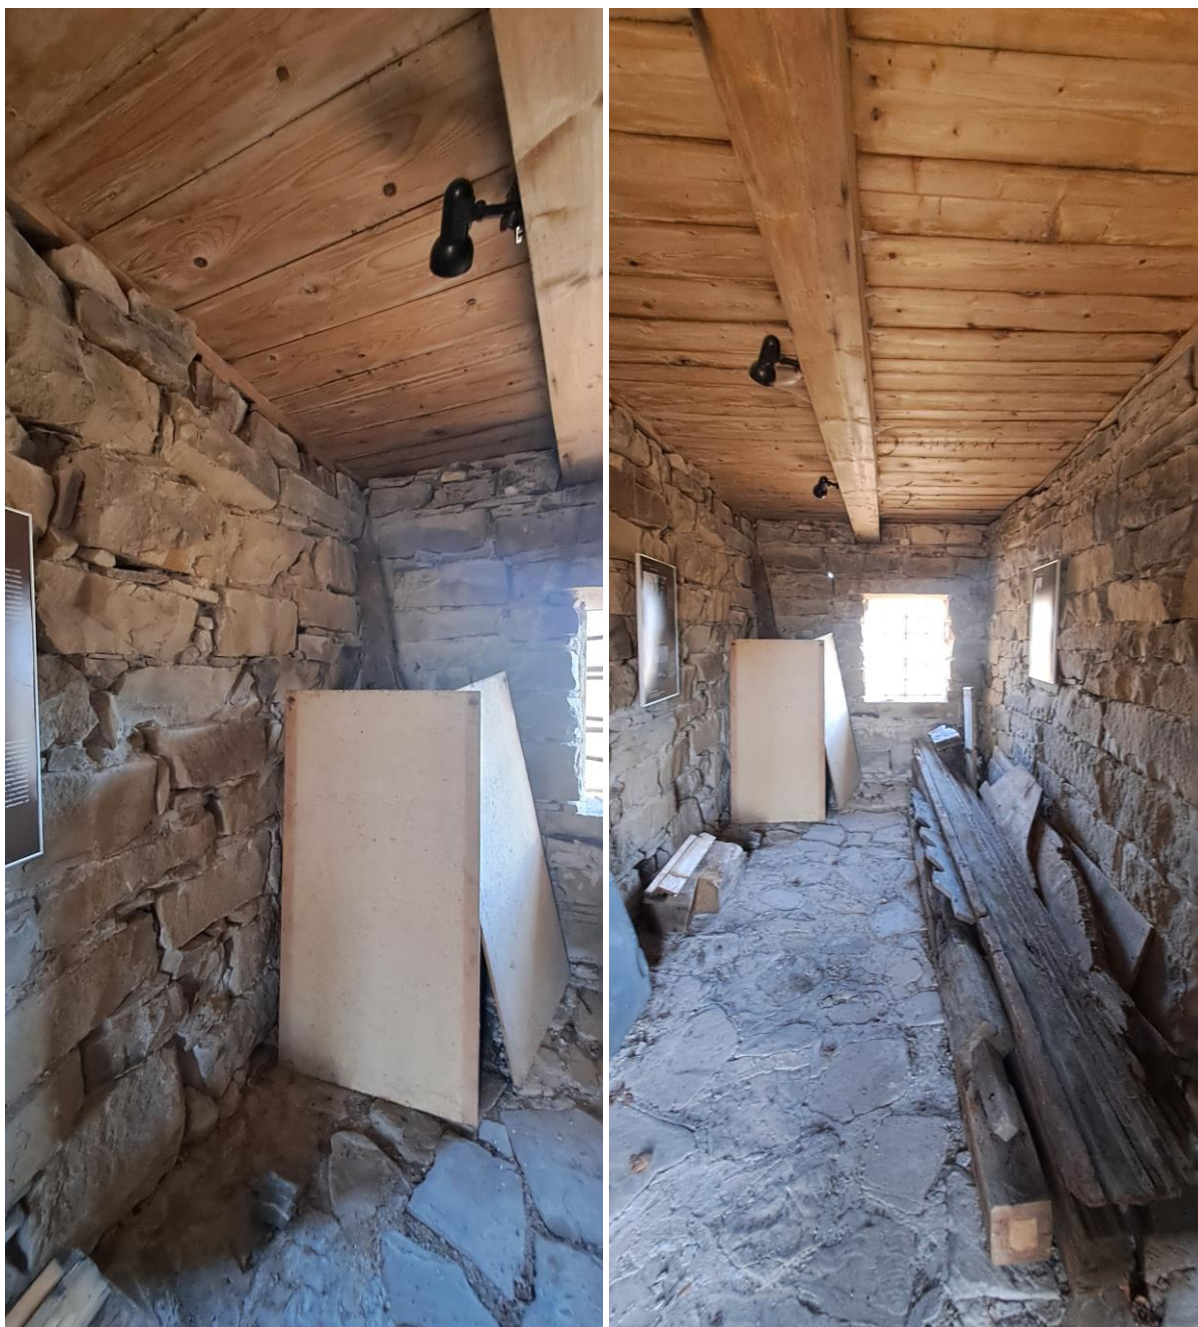
Fot. 37 i 38. Spichlerz plebański w Bartnem. Widok ogólny wnętrza sieni spichlerza. Stan przed konserwacją. Widoczny stan zachowania ścian i podłóg wewnętrznych, kamiennych obramień drzwiowych, zrekonstruowany strop sieni i drzwi skrzydłowe. Widoczny zły stan zachowania wątków muru i podłogi, silne zabrudzenia powierzchniowe i ubytki spoinowania. Poluzowane ciosy kamienne ścian. Widoczne założone oświetlenie elektryczne i pozostałości dawnej ekspozycji muzealnej (zdj. autorki).

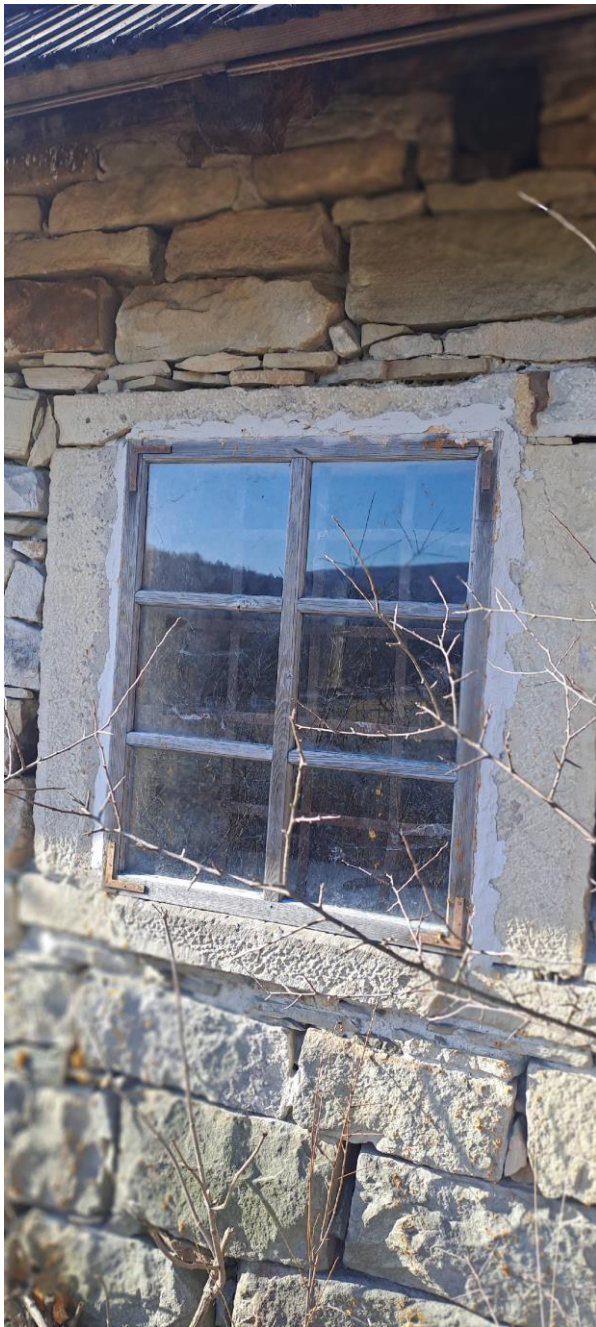
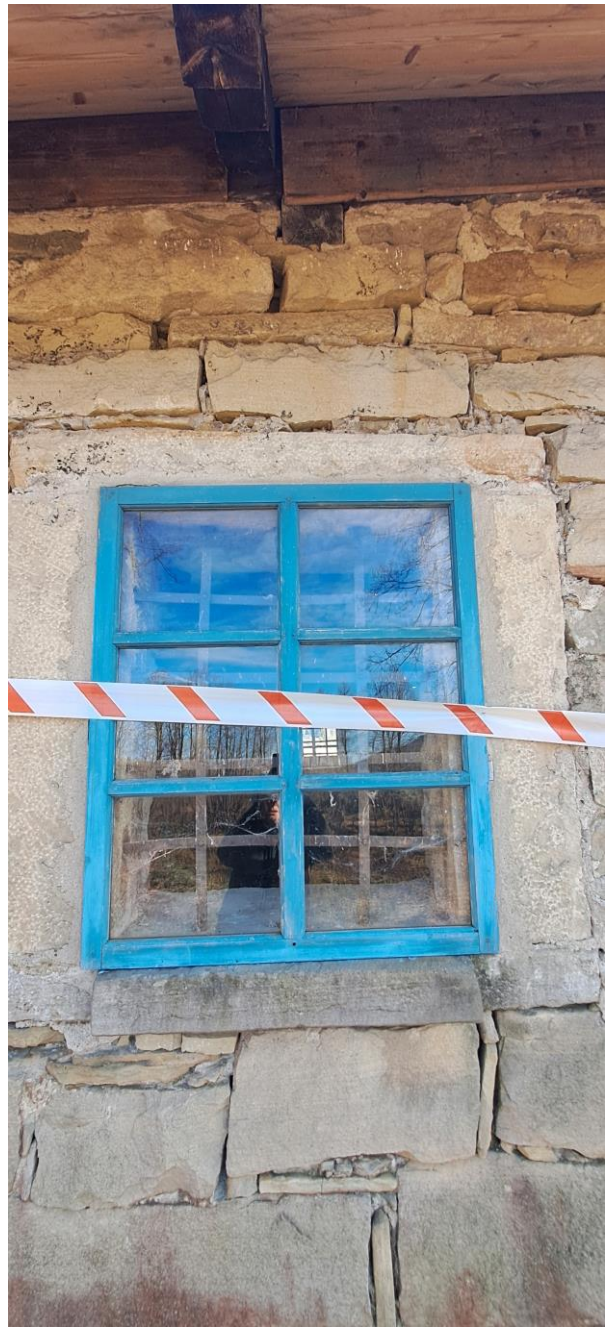
Fot. 39 i 40. Spichlerz plebański w Bartnem. Widok obramień okiennych i okien spichlerza od południa i od północy. Stan przed konserwacją. Widoczny stan zachowania ramy okiennej okna od południa (brak warstw malarskich, skorodowane elementy metalowe, kity cementowe wokół ram) oraz przemalowania ramy okiennej umiejscowionej na północnej elewacji spichlerza. Widoczne liczne, głębokie ubytki spoinowania murów kamiennych (zdj. autorki).

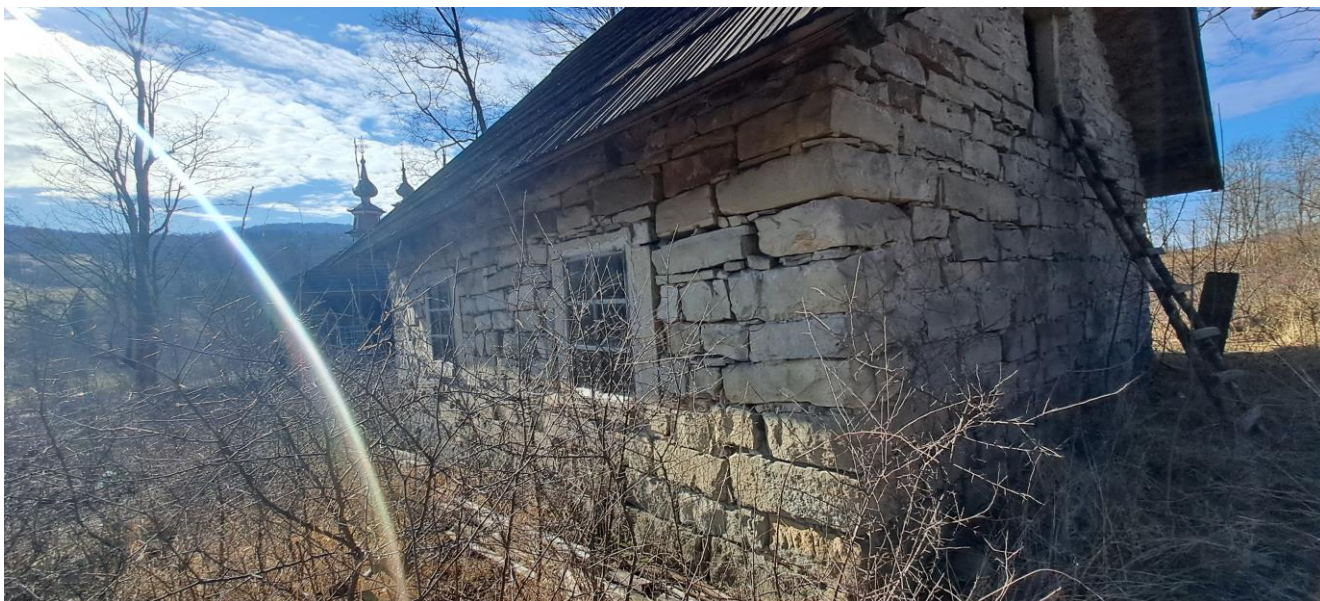
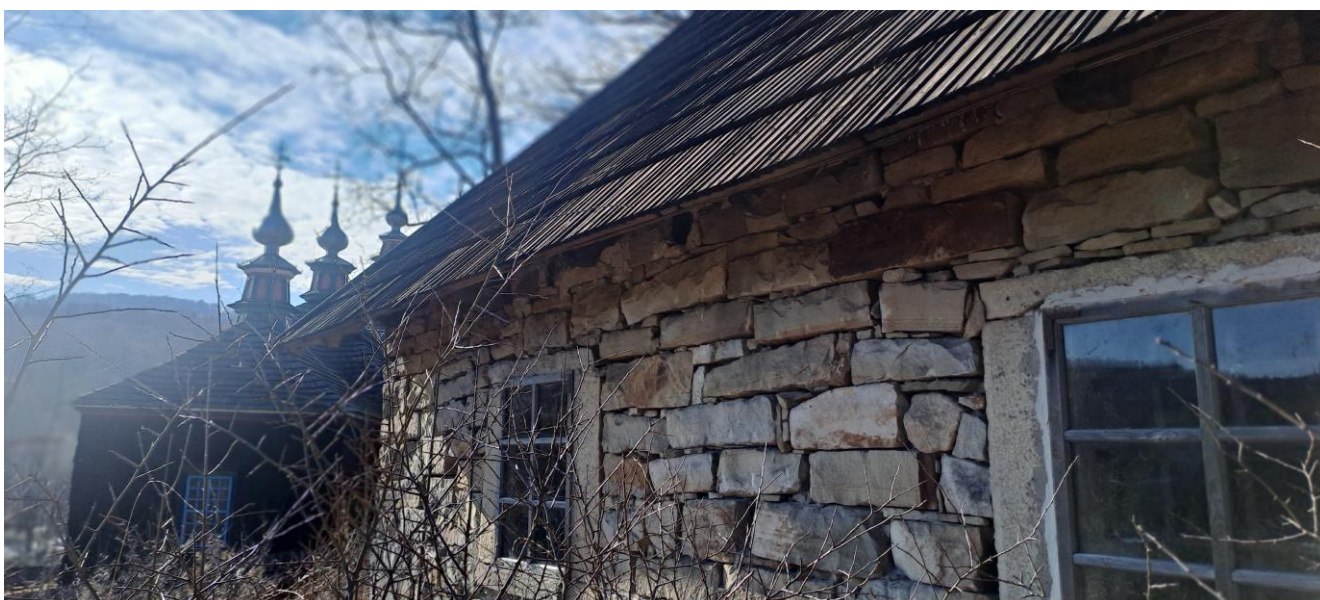
Fot. 41 i 42. Spichlerz plebański w Bartnem. Widok ogólny elewacji spichlerza od południa. Stan przed konserwacją. Widoczny stan zachowania elewacji południowej. Widoczny stan zachowania ram okiennych od południa (brak warstw malarskich). Widoczne liczne i głębokie ubytki spoinowania murów kamiennych (zdj. autorki).

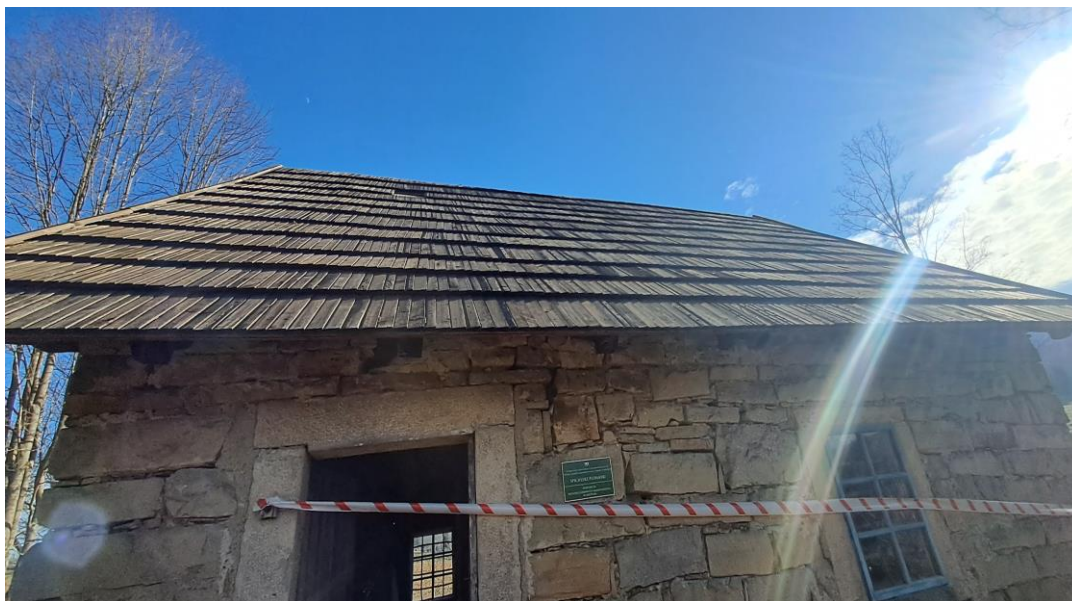
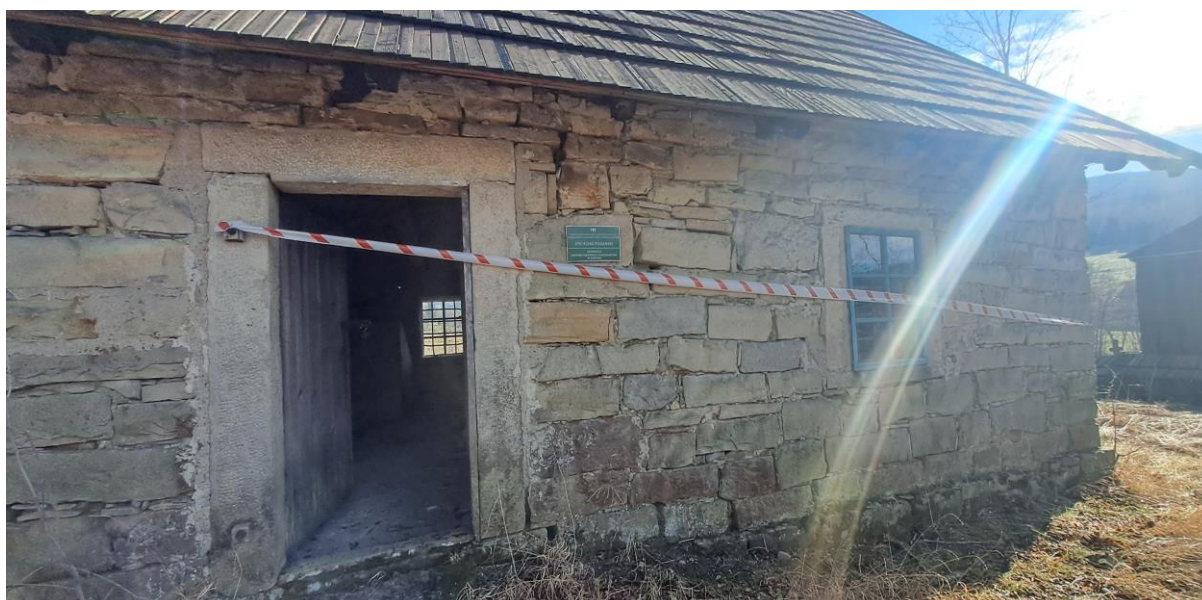
Fot. 43 i 44. Spichlerz plebański w Bartnem. Widok ogólny elewacji spichlerza od północy. Stan przed konserwacją. Widoczny stan zachowania drewnianych gontów, zabrudzenia powierzchniowe, nawarstwienie biologiczne, ubytki spoinowania murów kamiennych (zdj. autorki).

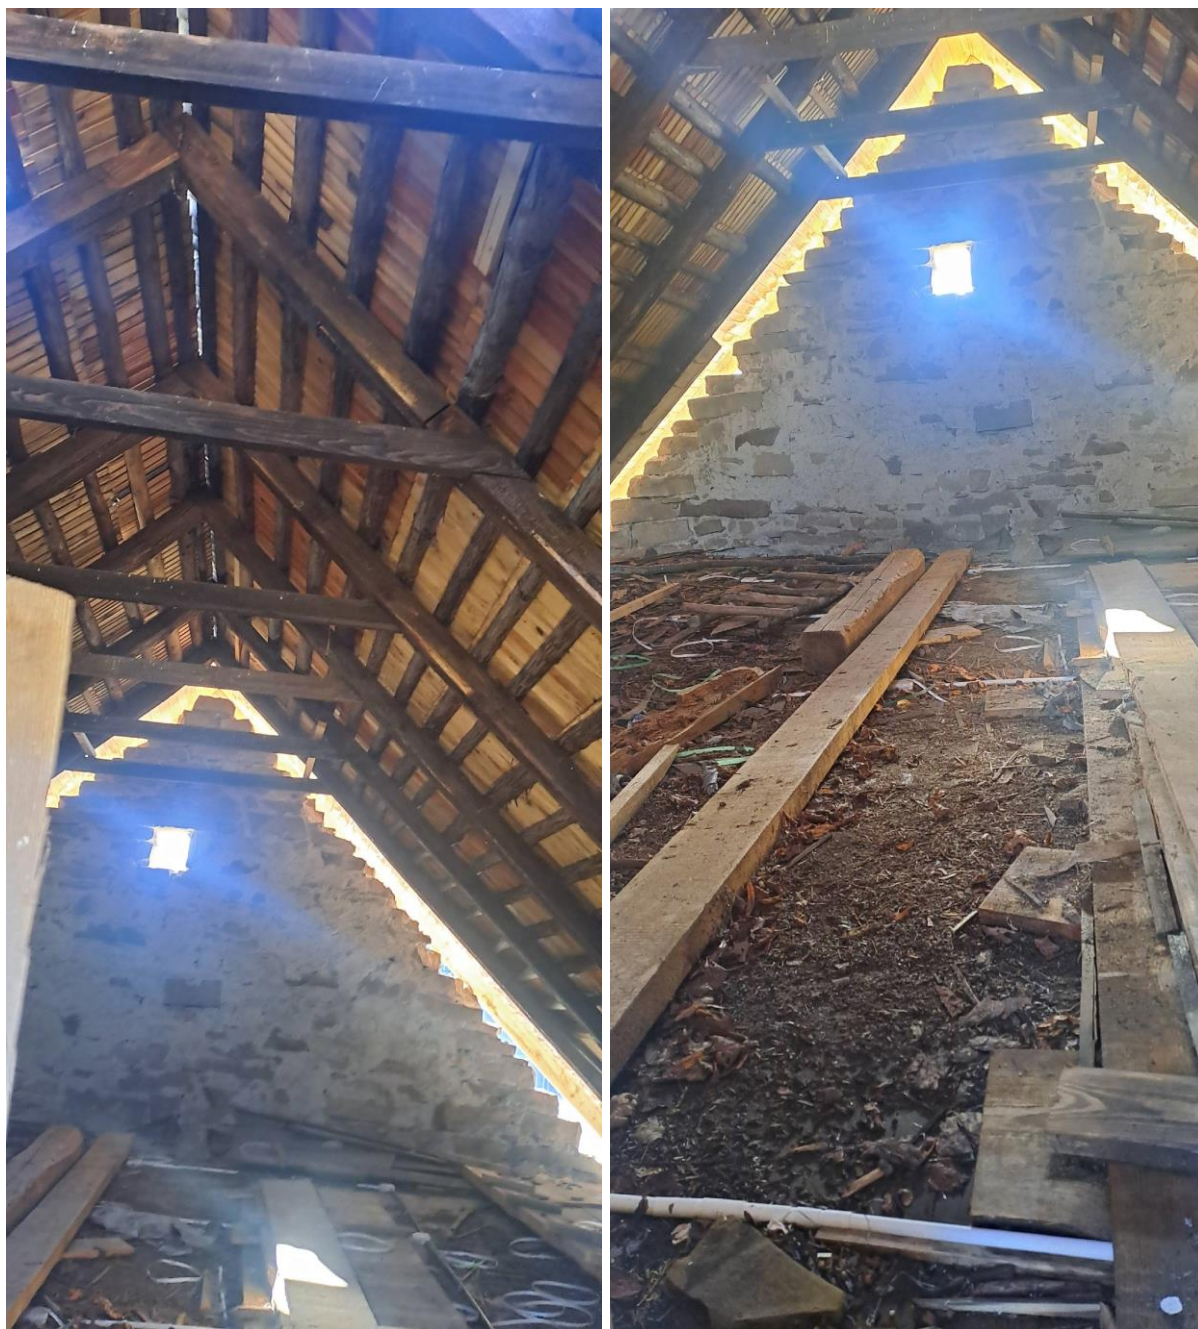
Fot. 45 i 46. Spichlerz plebański w Bartnem. Widok ogólny strychu i zachodniej ściany szczytowej spichlerza. Stan przed konserwacją. Widoczny stan zachowania murów, zły stan zachowania tynków oraz stan zachowania odtworzonej konstrukcji pokrycia dachu (zdj. autorki).

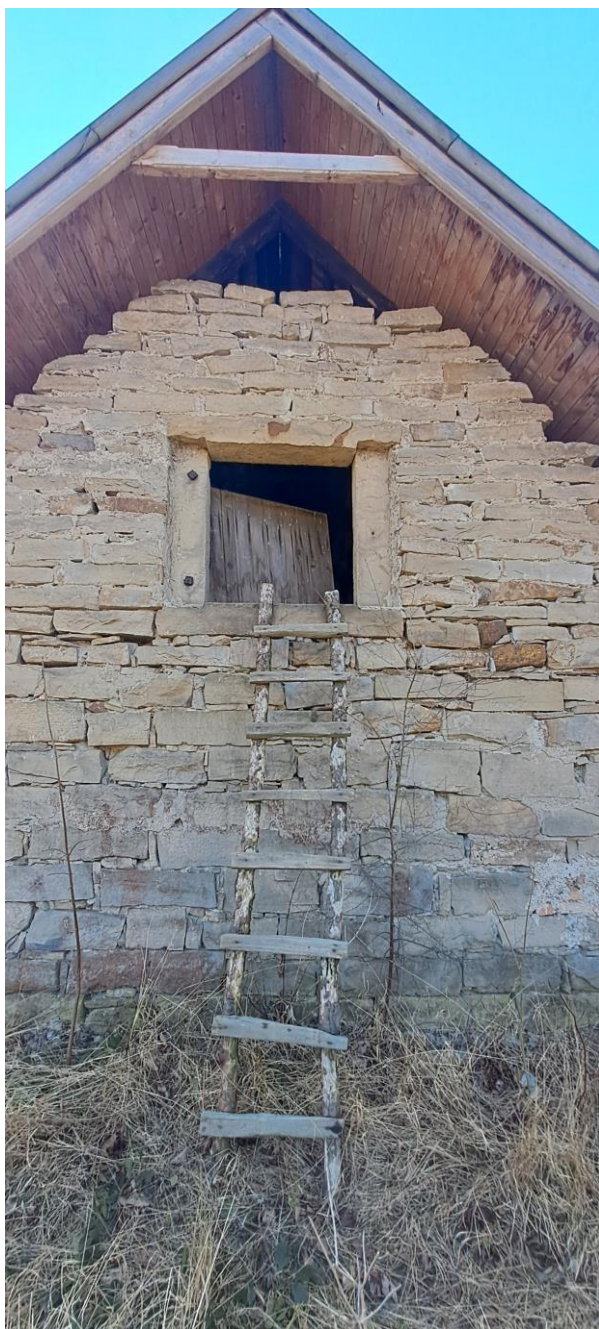
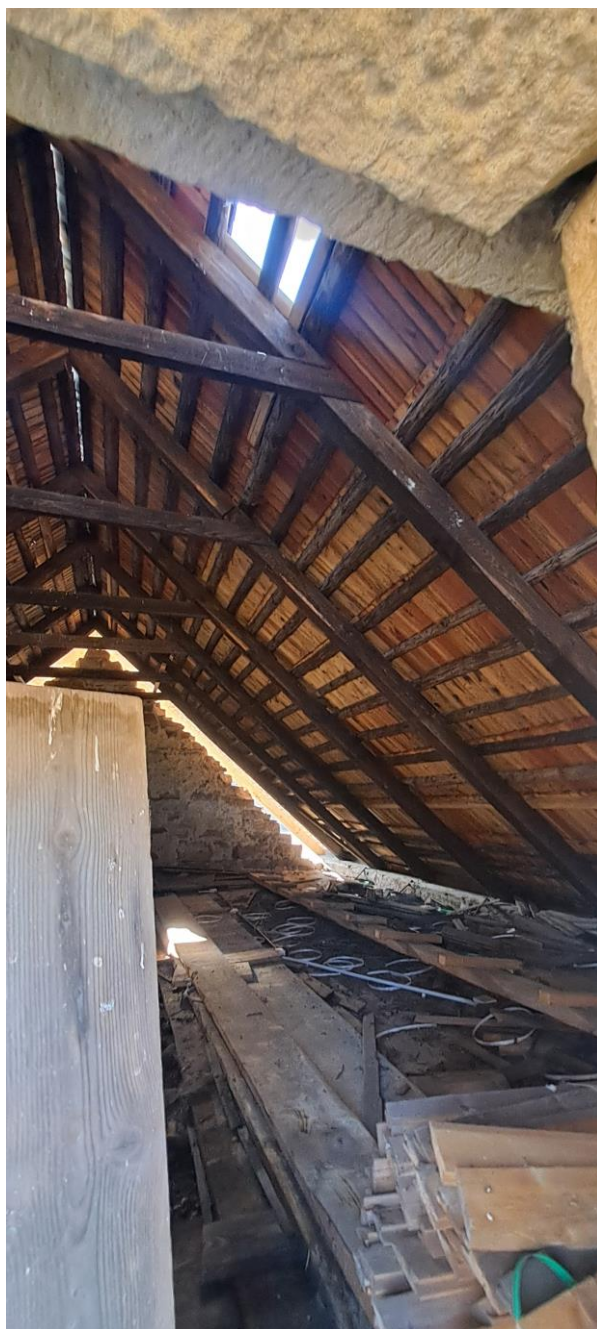
Fot. 47 i 48. Spichlerz plebański w Bartnem. Widok ogólny wejścia na strych oraz strychu i zachodniej ściany szczytowej spichlerza. Stan przed konserwacją. Widoczny stan zachowania murów elewacji wschodniej, ubytki kamieni w górnych partiach ściany szczytowej, ubytki spoinowania oraz stan zachowania odtworzonej konstrukcji pokrycia dachu (zdj. autorki).

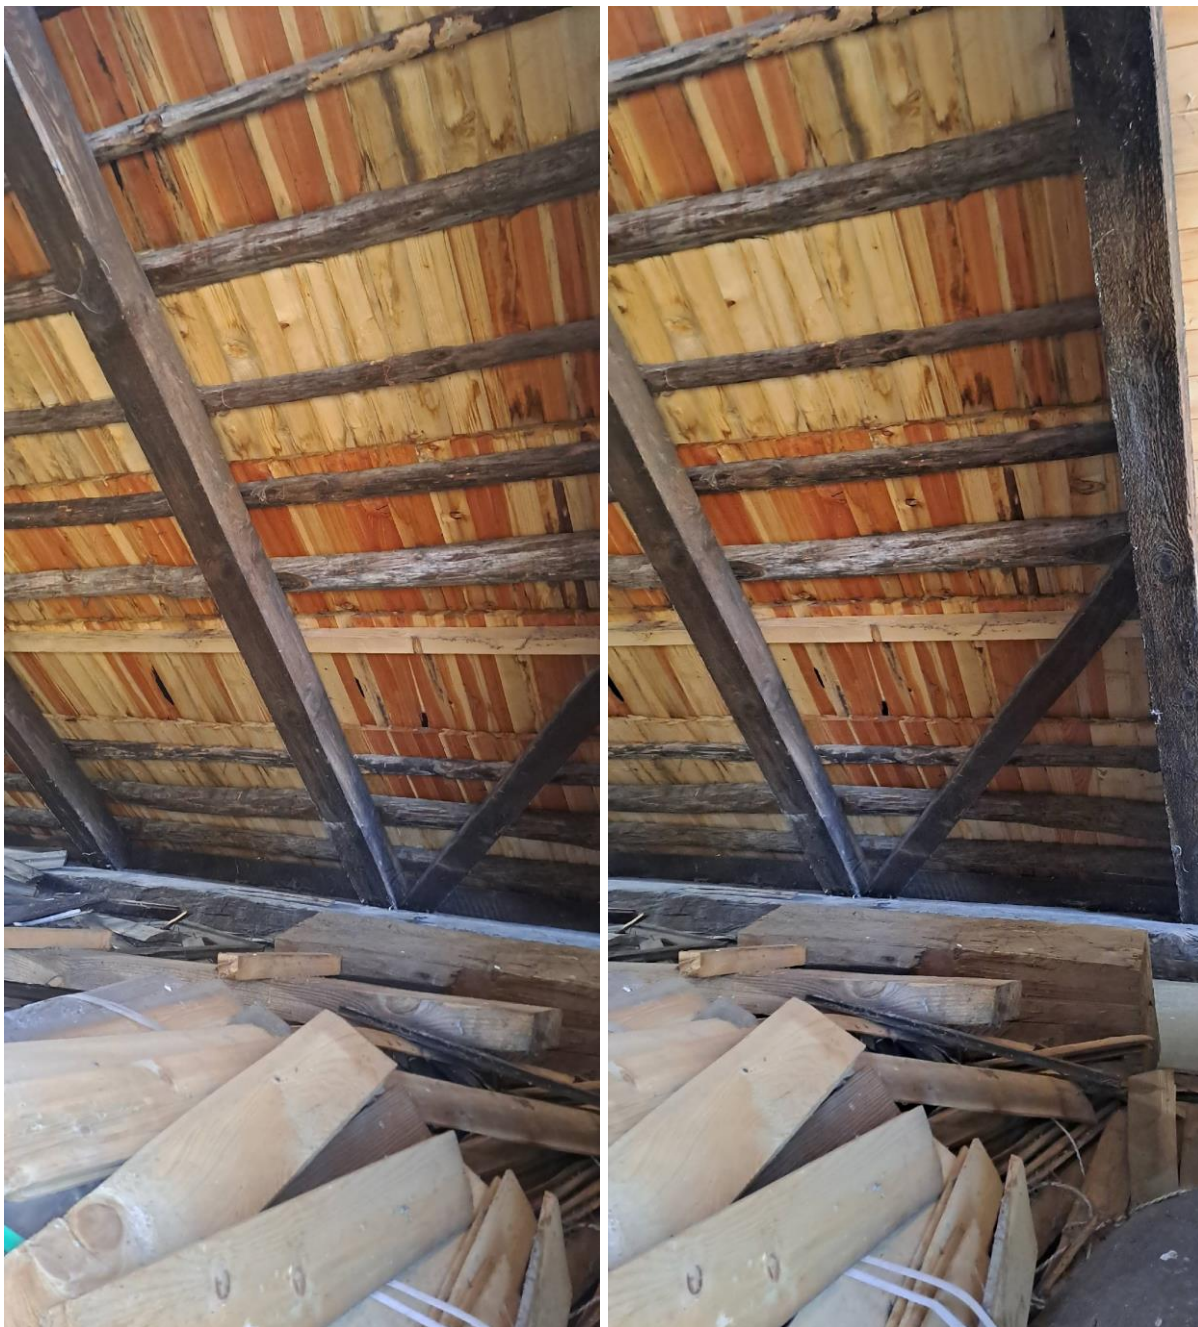
Fot. 49 i 50. Spichlerz plebański w Bartnem. Widok od wewnątrz pokrycia dachu spichlerza, połąć północna dachu. Stan przed konserwacją. Widoczne ślady zawilgocenia desek, zacieki i przebarwienia drewna (zdj. autorki).

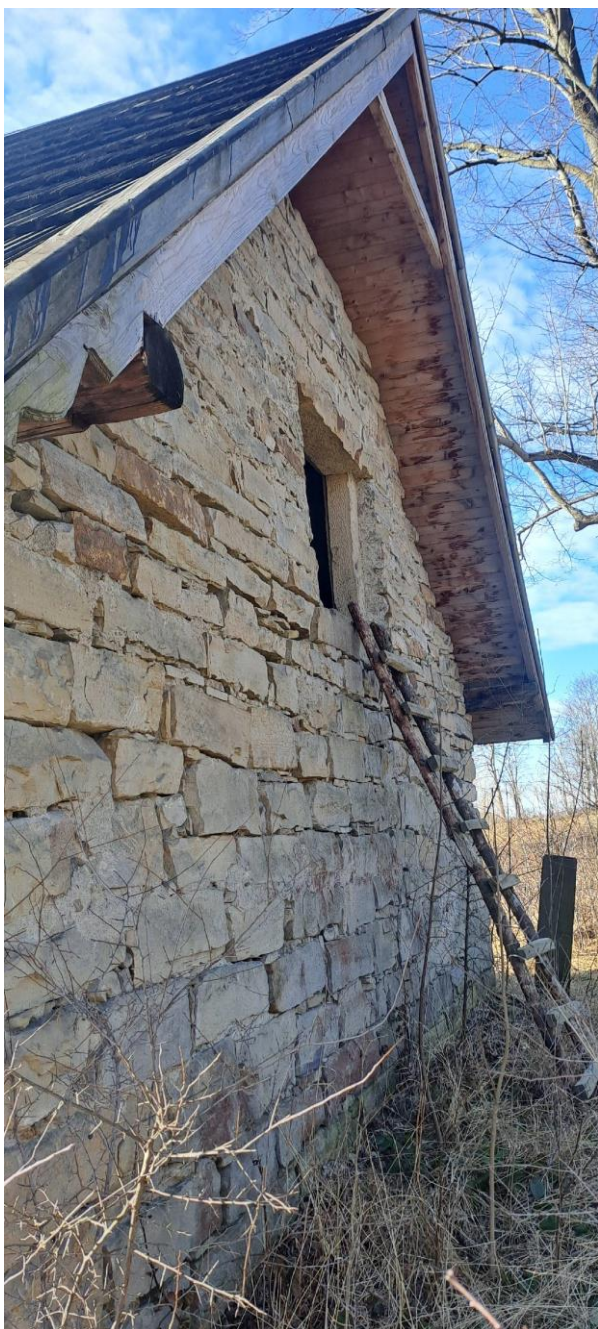
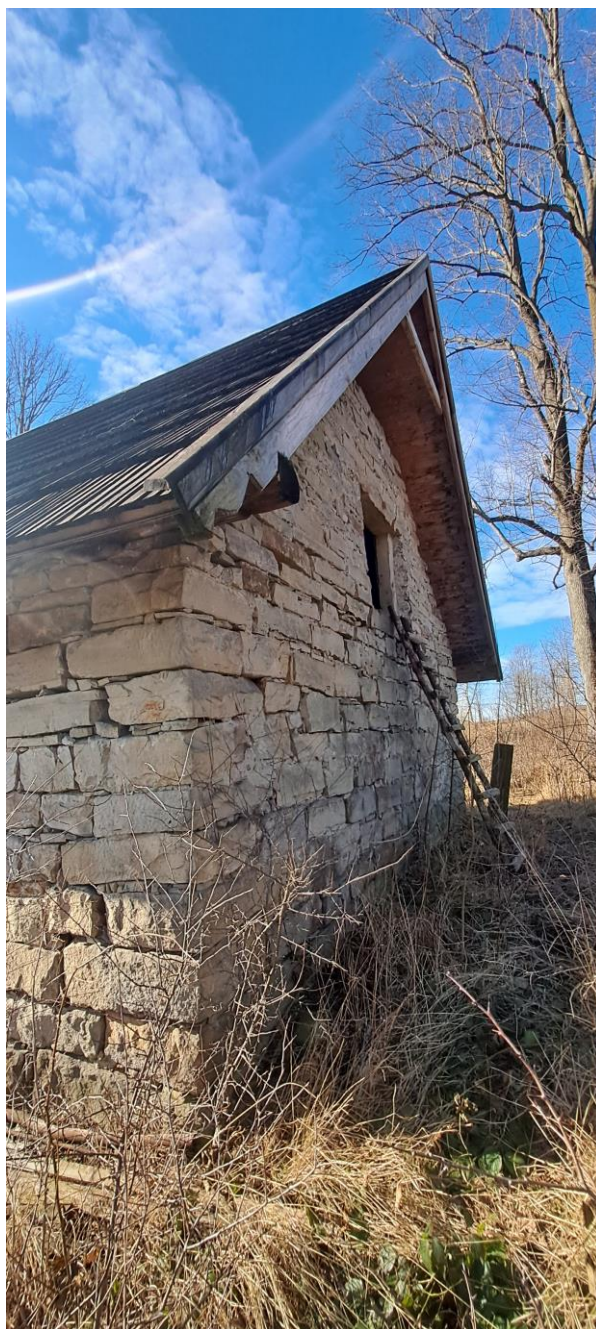
Fot. 51 i 52. Spichlerz plebański w Bartnem. Widok ogólny elewacji spichlerza od wschodu. Stan przed konserwacją. Widok ogólny wejścia na strych, widoczny stan zachowania murów elewacji wschodniej i deskowania poddasza, ubytki spoinowania, przebarwienia spowodowane wilgocą desek pokrycia dachu (zdj. autorki).

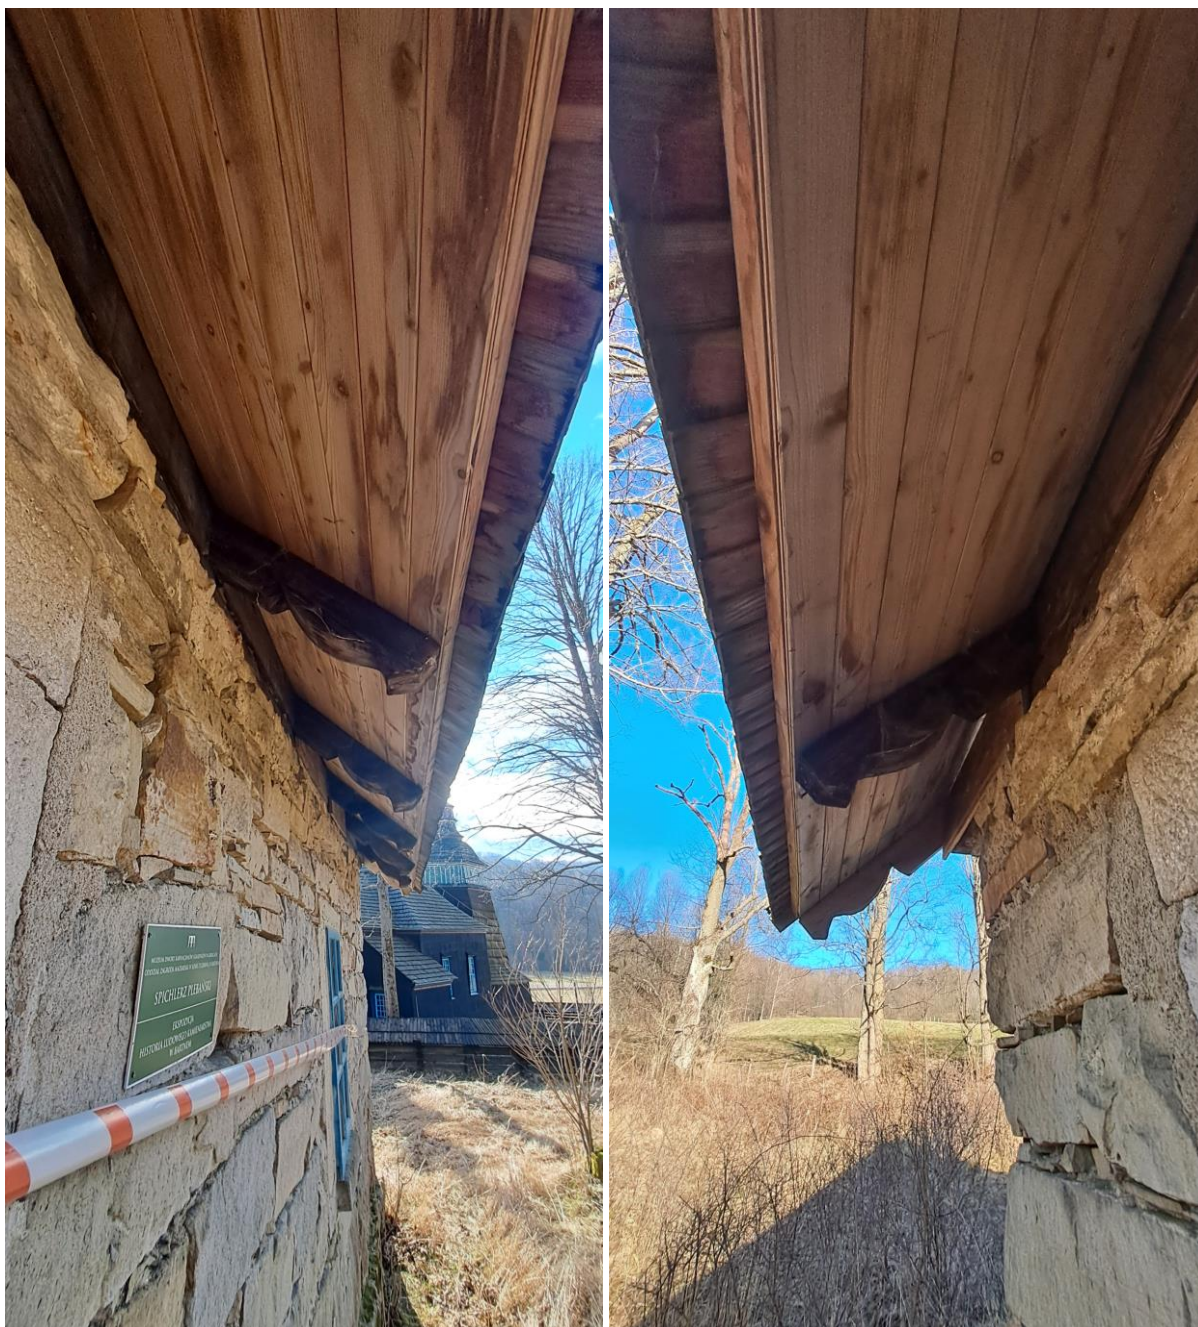
Fot. 53 i 54. Spichlerz plebański w Bartnem. Widok poddasza spichlerza od północy. Stan przed konserwacją. Widoczne uzupełnienia i naprawy spoinowania muru w postaci łat cementowych, widoczne zawilgocenie gontów (zdz. autorki).
