Fot. 1 i 2. Spichlerz plebański w Bartnem. Widok ogólny spichlerza i jego położenie względem elewacji kościoła. Widok od zachodu i od północy. Stan przed konserwacją (zdj. autorki).

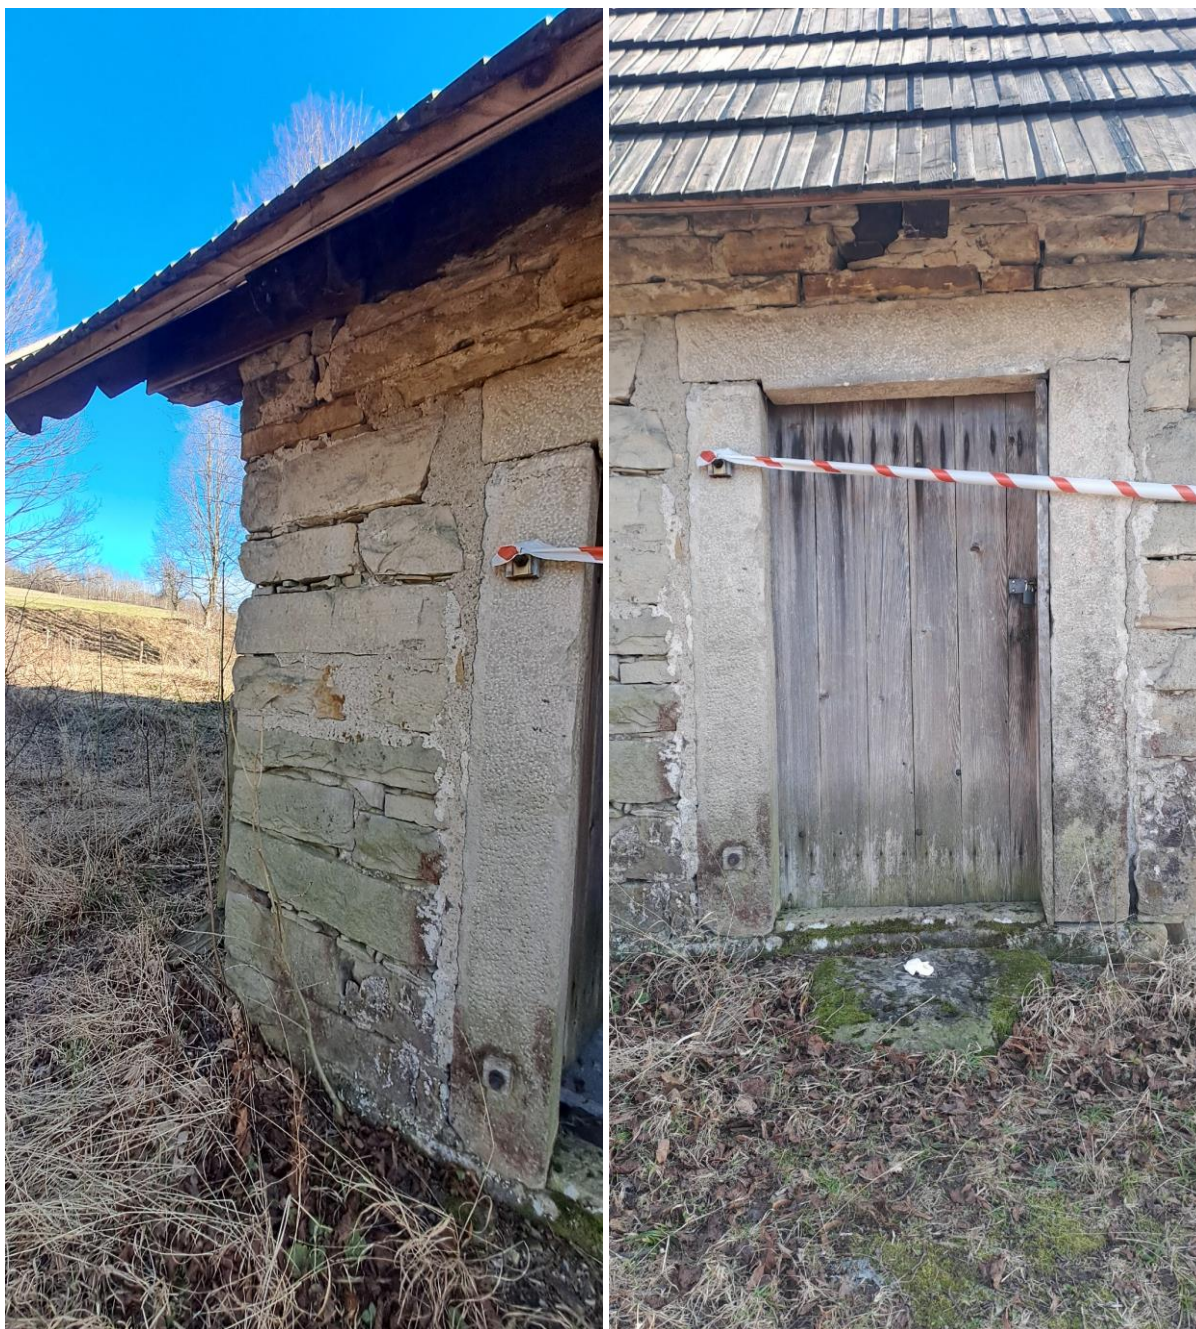
Fot. 55 i 56. Spichlerz plebański w Bartnem. Widok ogólny elewacji spichlerza od północy przed konserwacją. Widoczne zabrudzenia murów, pokrycie glonami i mchem dolnych powierzchni kamienia, ubytki spoinowania. Widoczne późniejsze naprawy spoinowania wokół portalu kamiennego z łat cementowych (zdj. autorki).

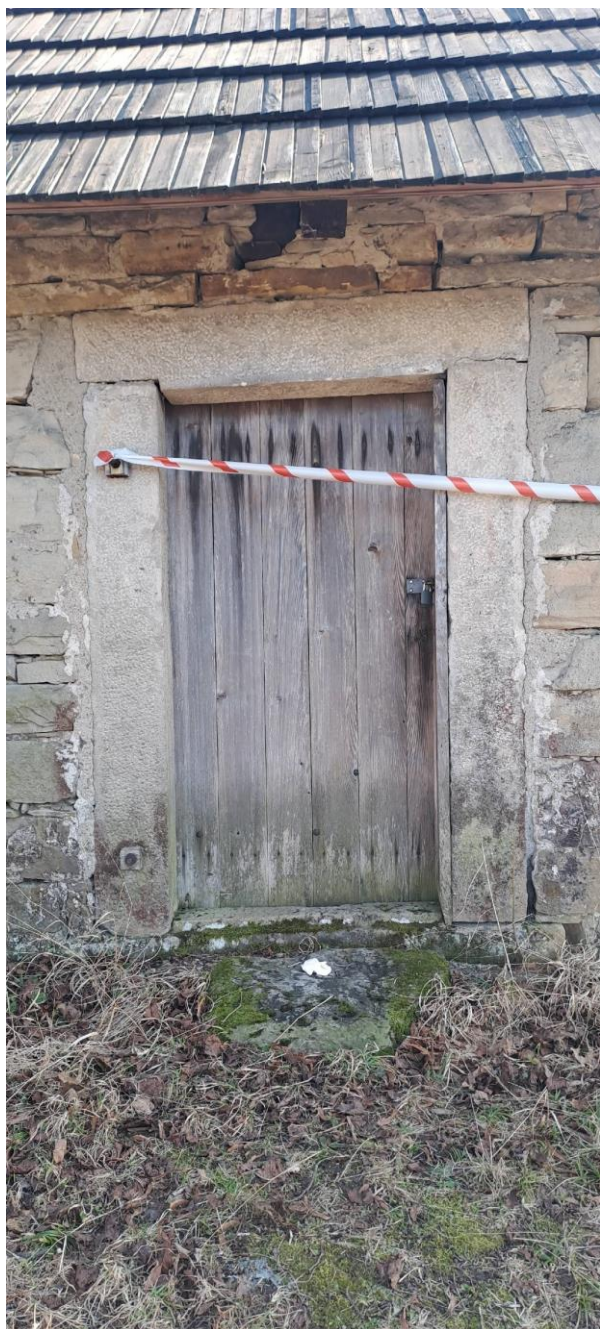
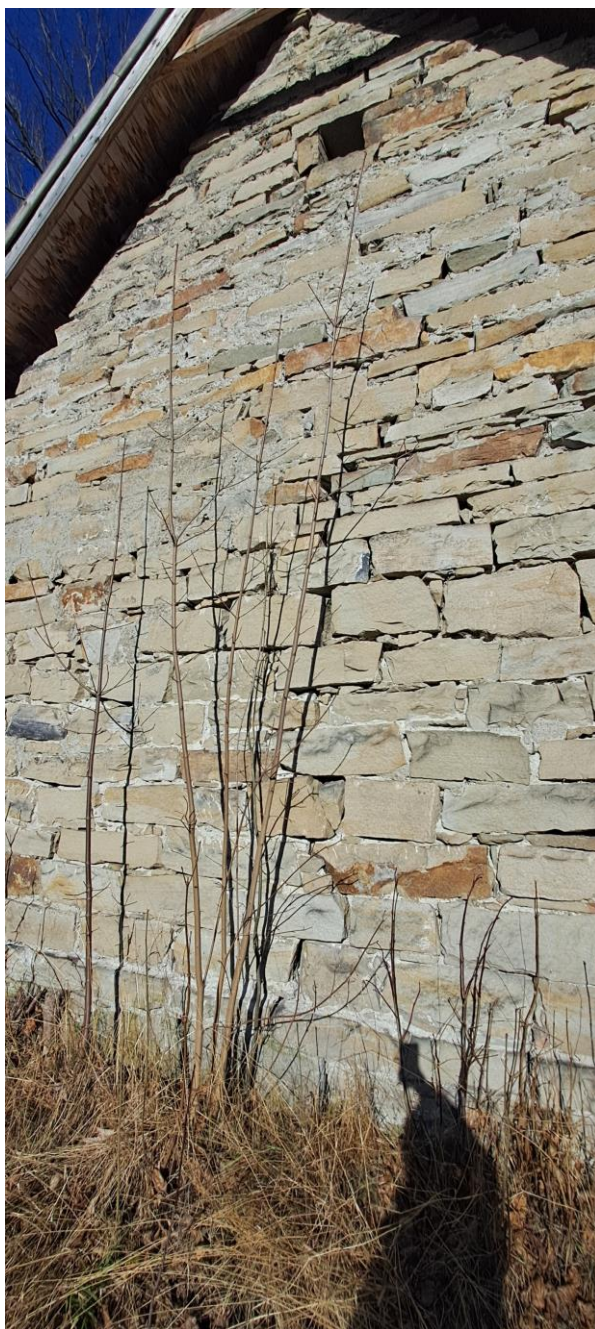
Fot. 57 i 58. Spichlerz plebański w Bartnem. Widok ogólny elewacji spichlerza od północy i od zachodu. Stan przed konserwacją. Widoczny zabrudzenia murów, pokrycie glonami i mchem dolnych powierzchni kamienia, ubytki spoinowani, widoczne późniejsze naprawy spoinowania z łąt cementowych (zdzj. autorki).

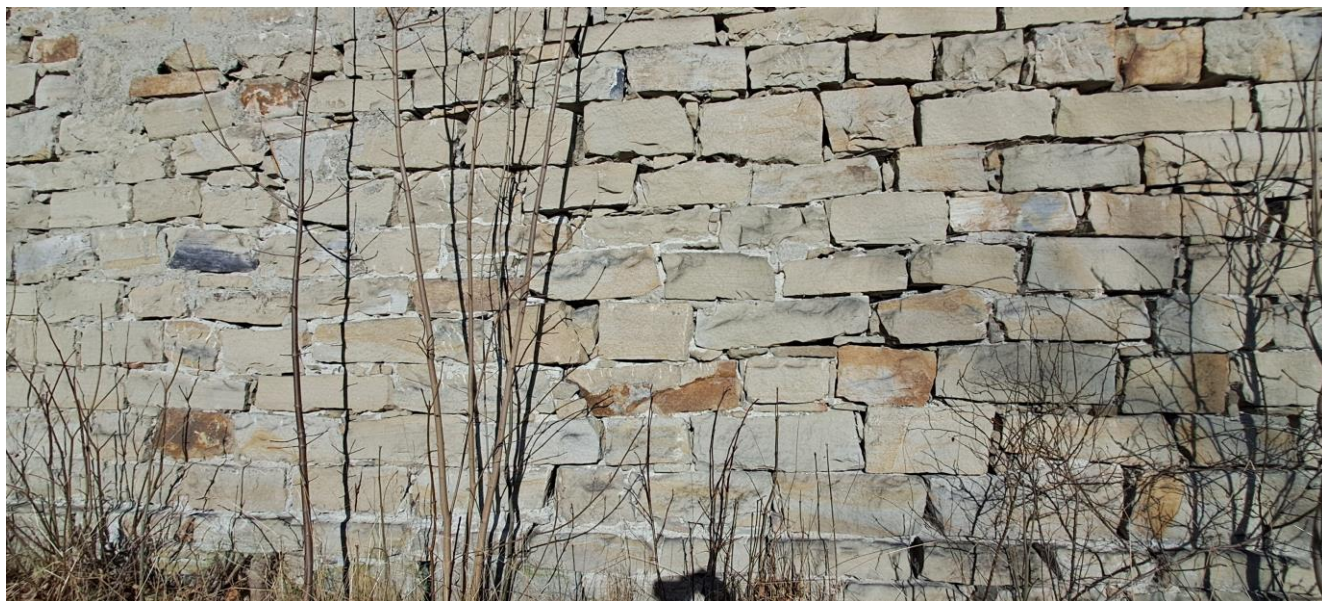
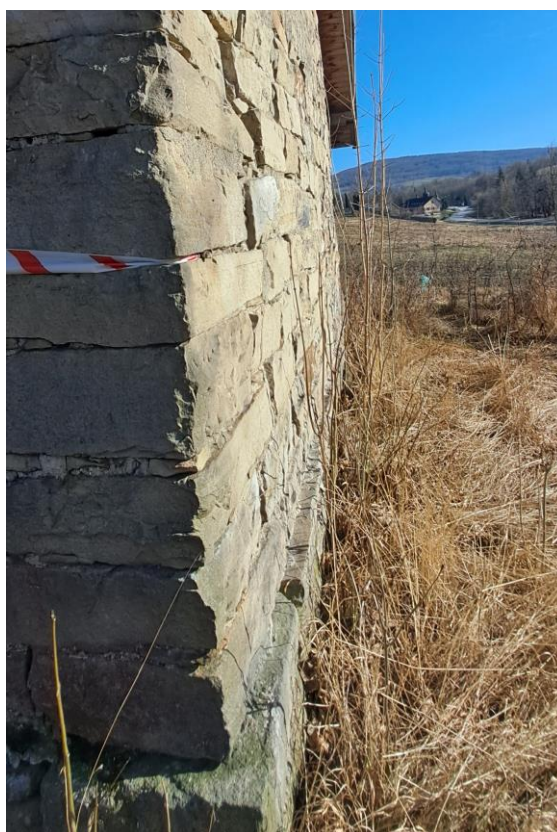
Fot. 59 i 60. Spichlerz plebański w Bartnem. Zbliżenia elewacji spichlerza od zachodu. Stan przed konserwacją. Widoczny stan zachowania kamiennego muru, widoczne ubytki spoinowania i przesunięcia kamieni muru względem siebie (zdj. autorki).
