# **PROGRAM PRAC KONSERWATORSKICH**

## **KAPLICZKA ŚWIĘTEGO FLORIANA Z 1878 W SOSNOWICACH**

**OPRACOWAŁ**  
**dr Mariusz Wrona**  
**dyplomowany konserwator dzieł sztuki**

**Kraków 2024**

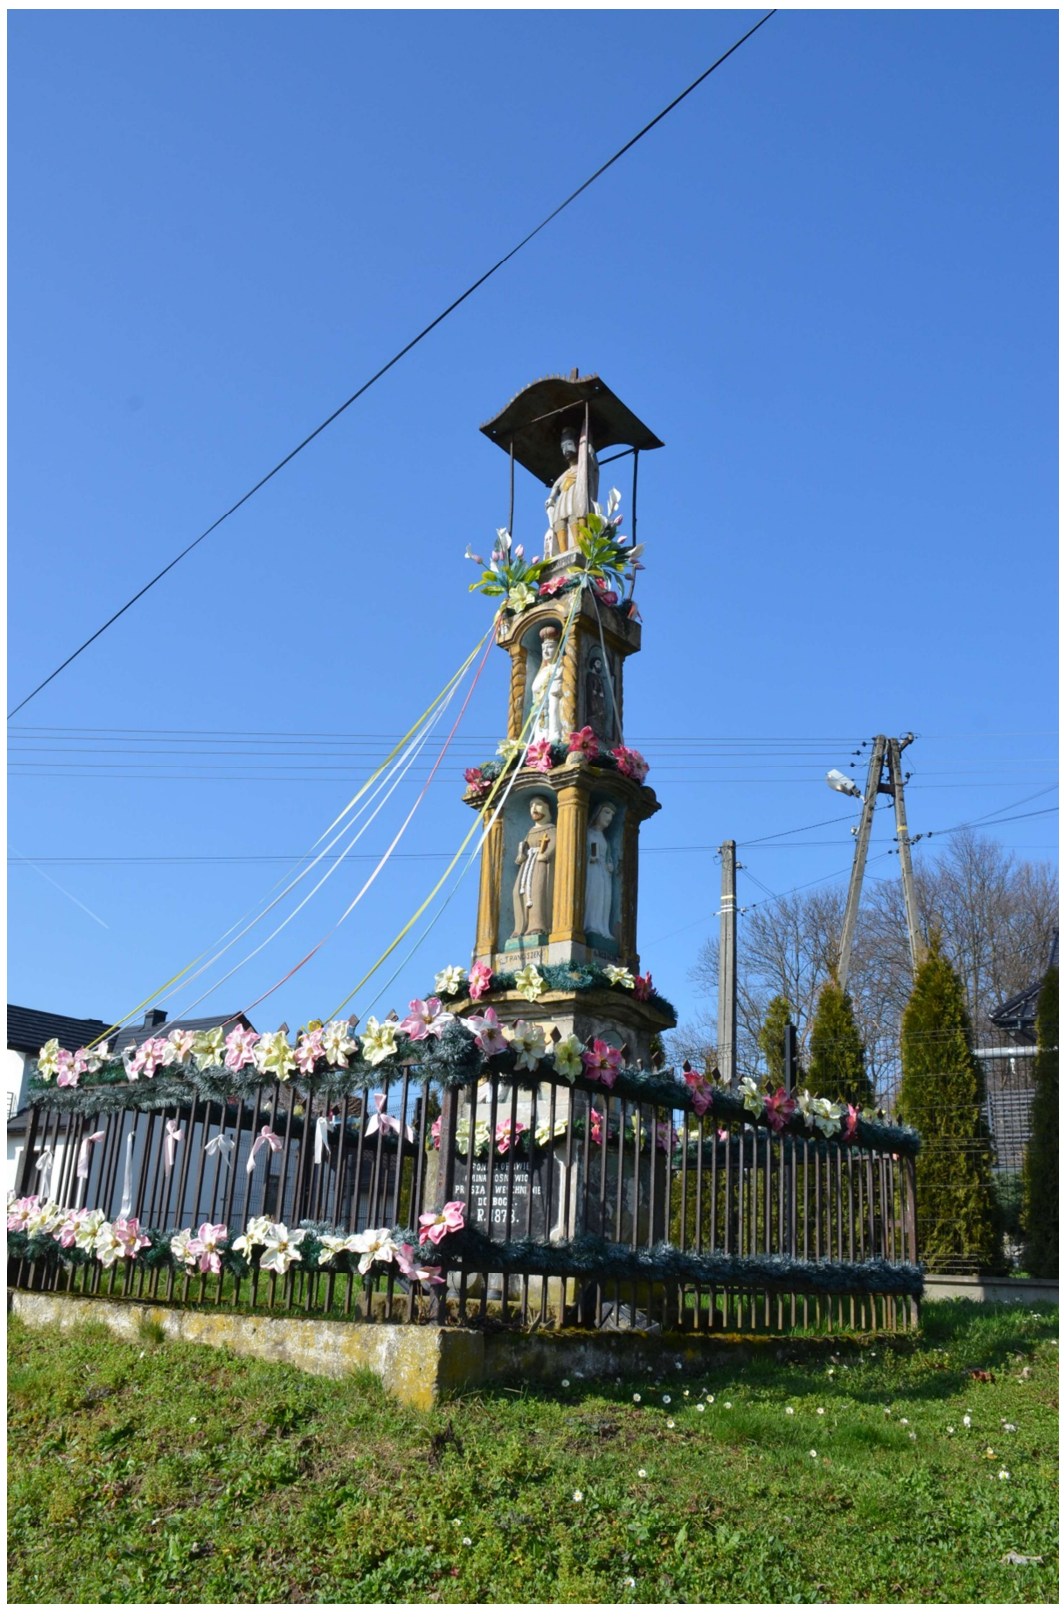
*Fot. nr 1. Kamienna kapliczka Św. Floriana w Sosnowicach. Widoczne na fotografii: liczne nawarstwienia na powierzchni kamienia, przemalowania, ubytki i zbrudzenia kamienia.*

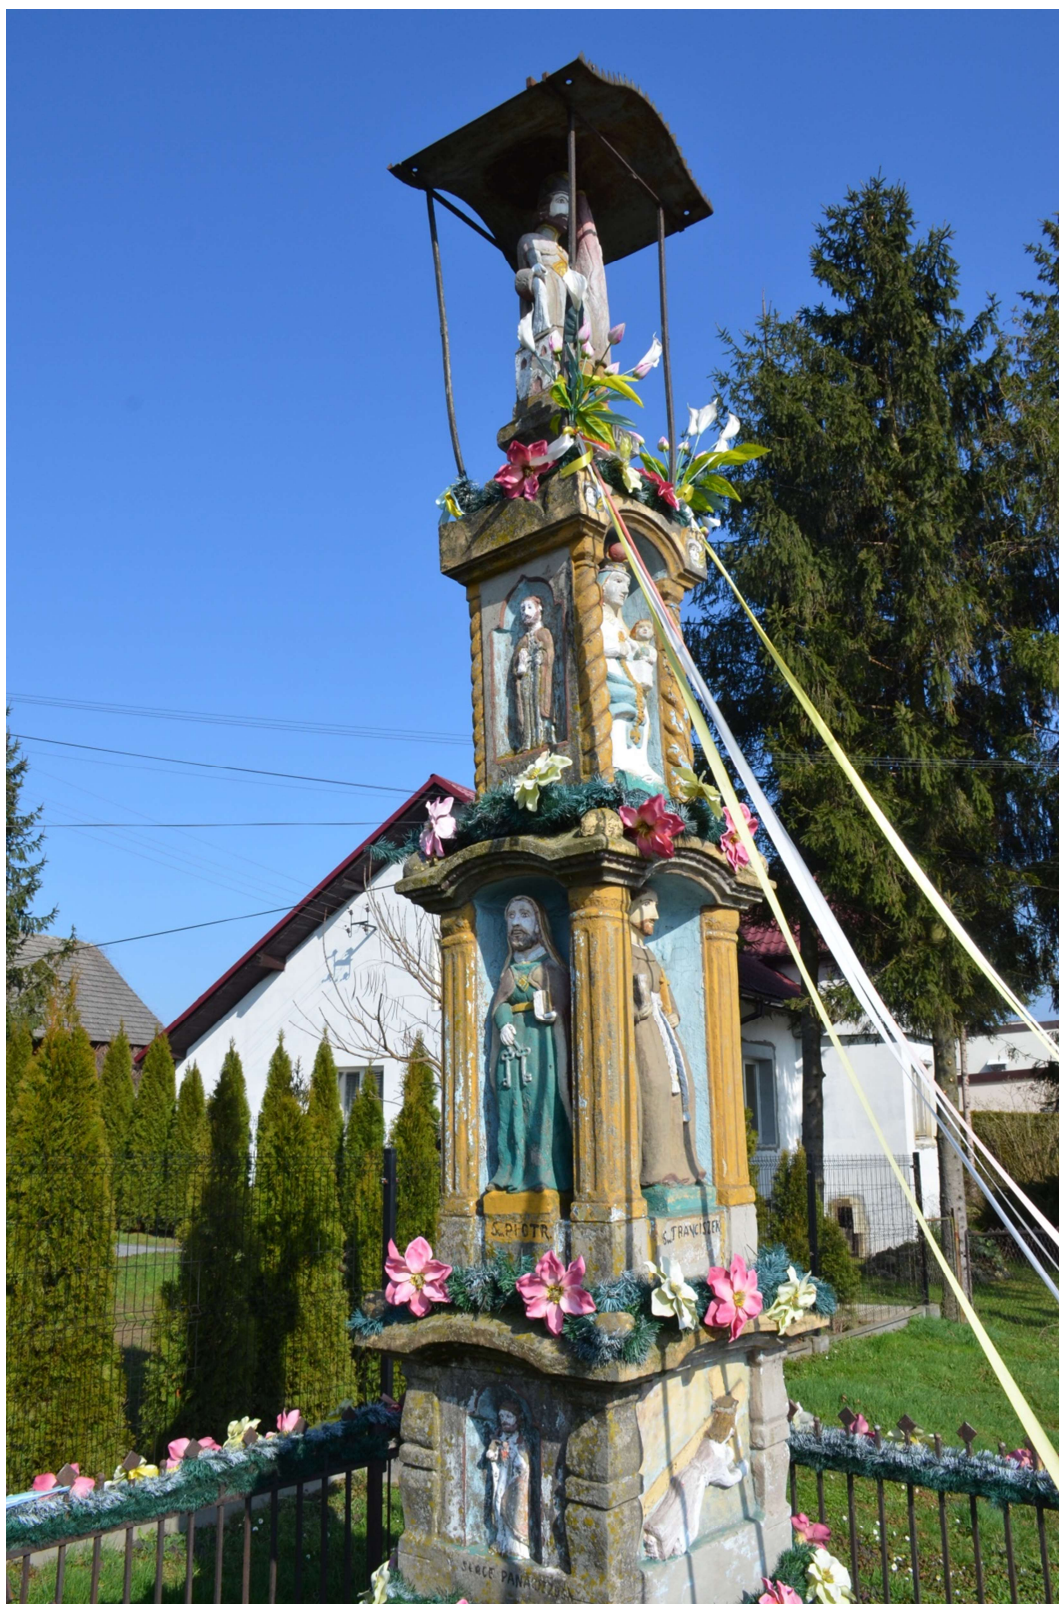
*Fot. nr 2. Kamienna kapliczka Św. Floriana w Sosnowicach. Widoczne na fotografii: liczne nawarstwienia na powierzchni kamienia, przemalowania, ubytki i zbrudzenia kamienia.*

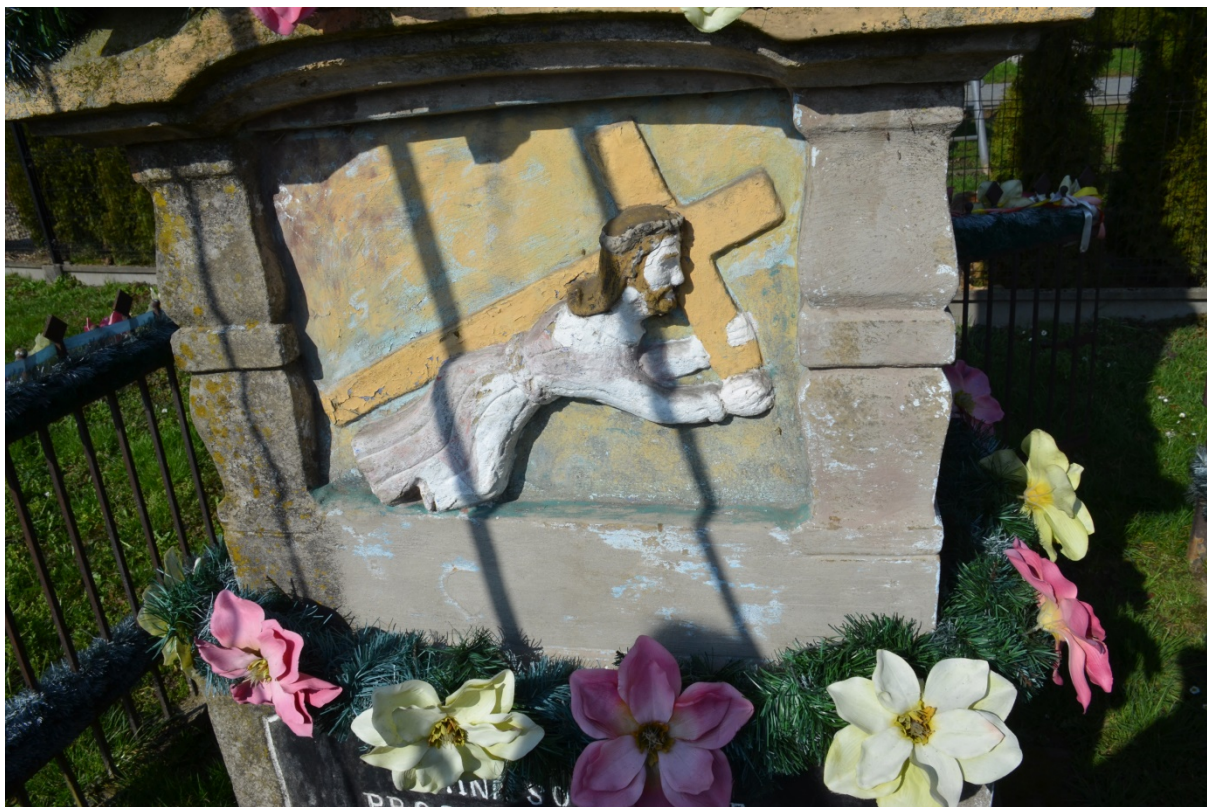
*Fot. nr 3. Kamienna kapliczka Św. Floriana w Sosnowicach. Widoczne na fotografii: przemalowania i zabrudzenia kamienia.*

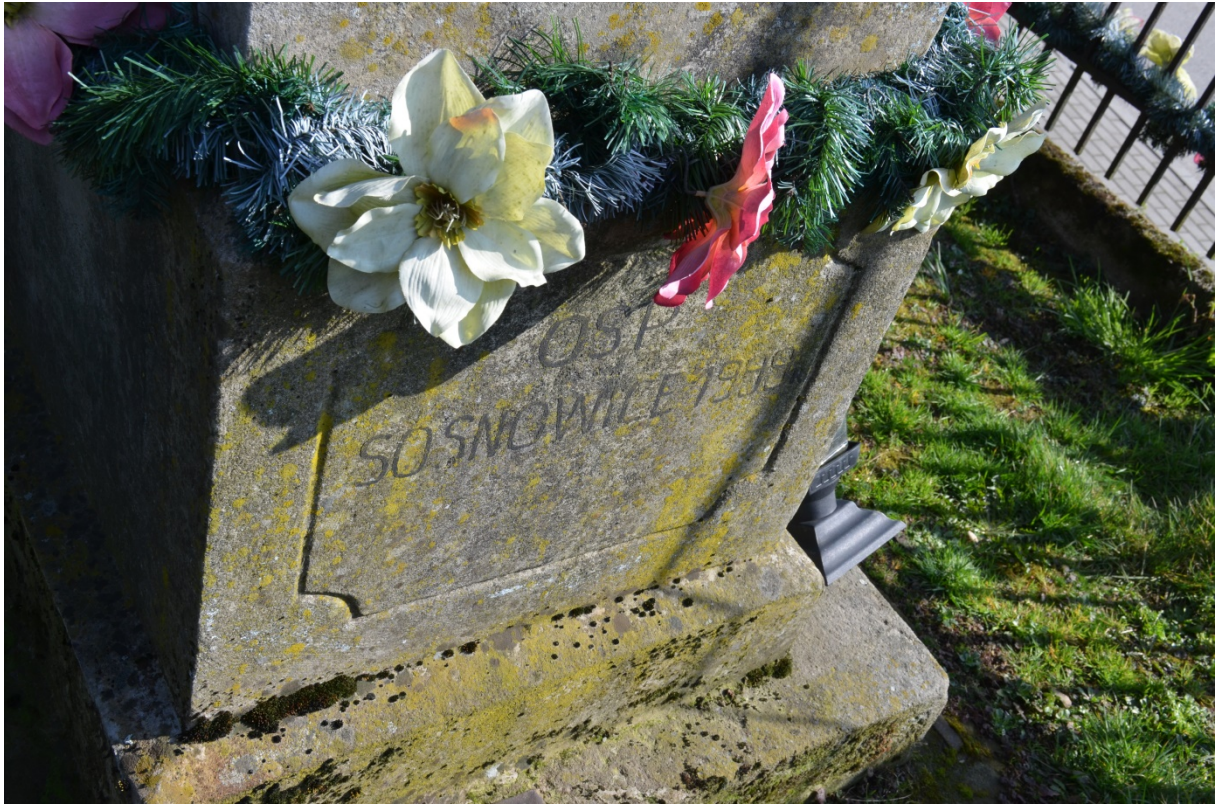
Cała powierzchnia zabytku silnie zabrudzona. Szczególnie w przyziemiu występują skupiska mchów, glonów, mikroorganizmów. Istnieje prawdopodobieństwo obecności drobnoustrojów heterotroficznych, działających niszcząco na składniki budujące kamień, na skutek wytwarzania m.in. kwasowych produktów ubocznych.

*Fot. nr 4. Kamienna kapliczka Św. Floriana w Sosnowicach. Widoczne na fotografii: liczne  
nawarstwienia mikrobiologiczne na powierzchni kamienia,*

Bezpośrednie prace na zabytku należy poprzedzić szczegółową analizą nawarstwień. Precyzyjna weryfikacja umożliwi ustalenie pierwotnego kształtu estetycznego i technologicznego zabytku. Niezbędnym w pierwszej fazie prac będzie przeprowadzenie dezynfekcji i zatrucia mikroflory poprzez m.in. działanie dwu etapowe środkiem biobójczym.
