PROGRAM PRAC KONSERWATORSKICH TYNKOWANEJ ELEWACJI DWORU (XIX w) w CHALINIE

Opracowanie: Ludwik Rumiński,
nr dyplomu 1400/179588/2015

kwiecień 2024

Przedmiotem opracowania jest program prac konserwatorskich tynkowanej elewacji XIX dworu w Chalinie

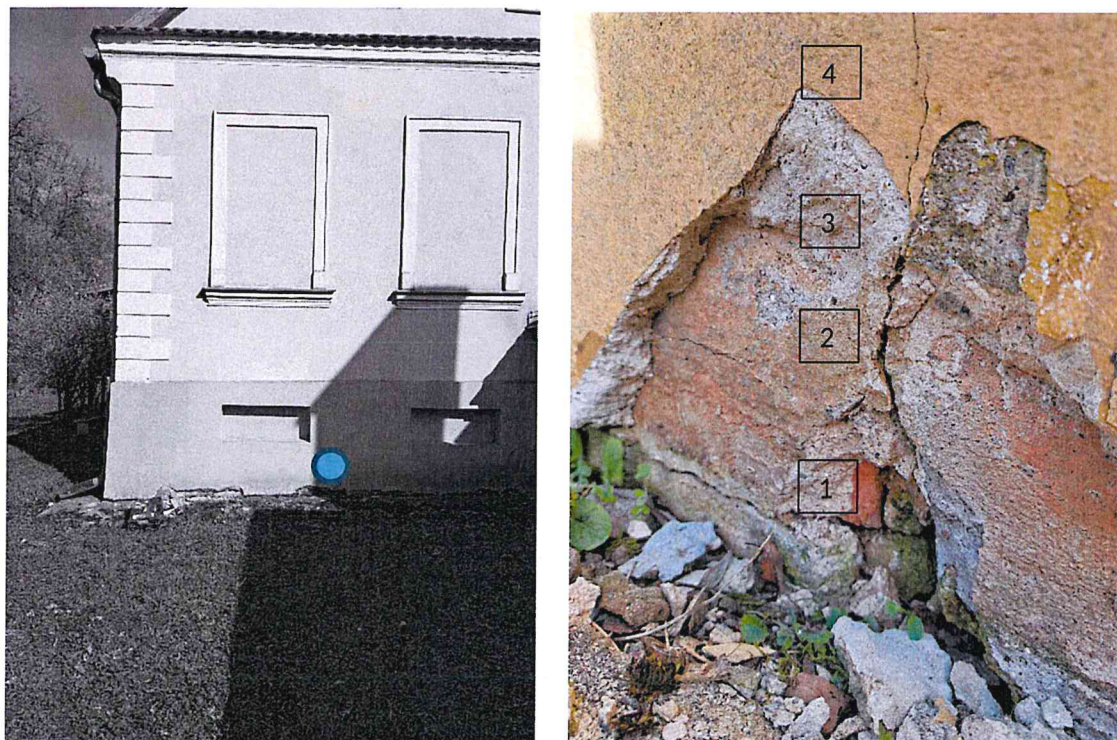
Wnioski: Na podstawie zachowanych fragmentów powłok malarskich zidentyfikowano pierwotne opracowanie kolorystyczne jedynie w części przyziemia. W przypadku ścian płaskich znaczny zakres wtórnych ingerencji, a także inwazyjność badań nie pozwoliła na wytypowanie miejsc oraz identyfikacji pierwotnej kolorystyki w tej partii. W przypadku detalu sztukatorskiego, w sytuacji gdy w całości został odtworzony, próba identyfikacji kolorystyki powinny się opierać na zgromadzonym materiale archiwalnym oraz sugestii, a wobec przyjętej metody oraz sposobu malowania elewacji należy wykorzystać świadomie zaplanowany efekt estetyczny. W przypadku części cokołowej proponuje się rekonstrukcję pierwotnej kolorystyki (2) w oparciu o wartość 1047 wg wzornika Optolith COLORSYSTEM, w przypadku ścian płaskich wartość 1030 wg wzornika Optolith COLORSYSTEM, detal sztukatorski proponuje się opracować w kolorystyce „przełamanej” bieli, wartość 1008 wg wzornika Optolith COLORSYSTEM.

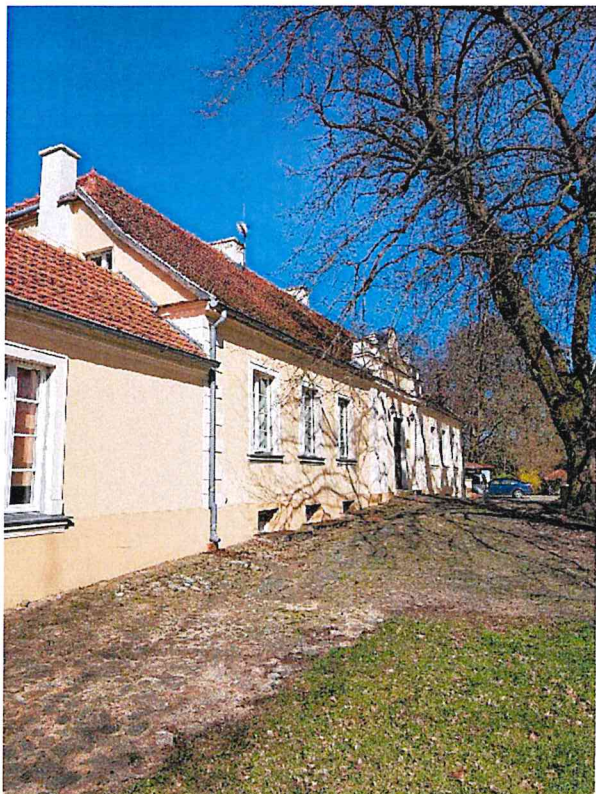
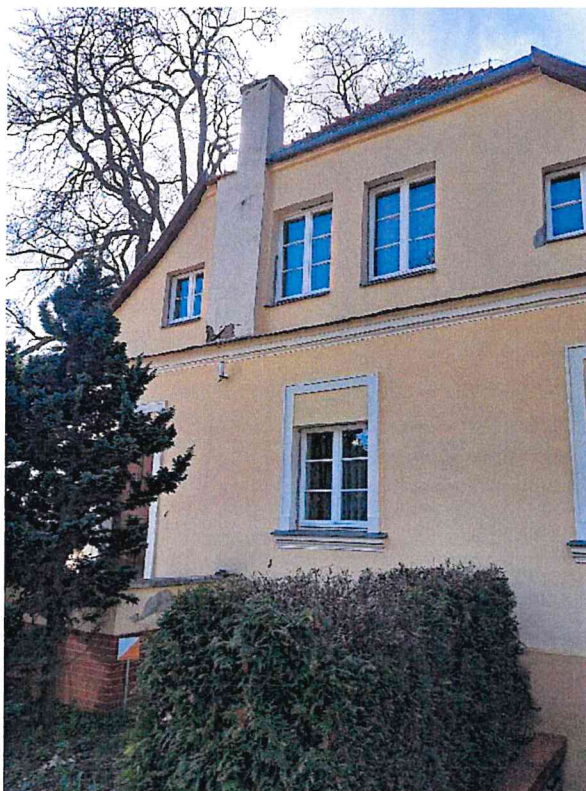
Zdj. 1-2 Ogólny stan zachowania budynku od strony południowej oraz wschodniej.

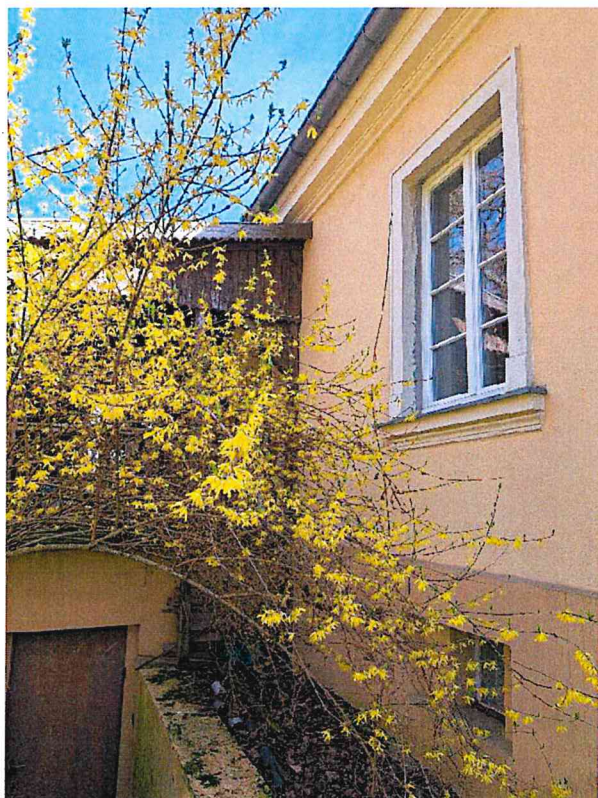
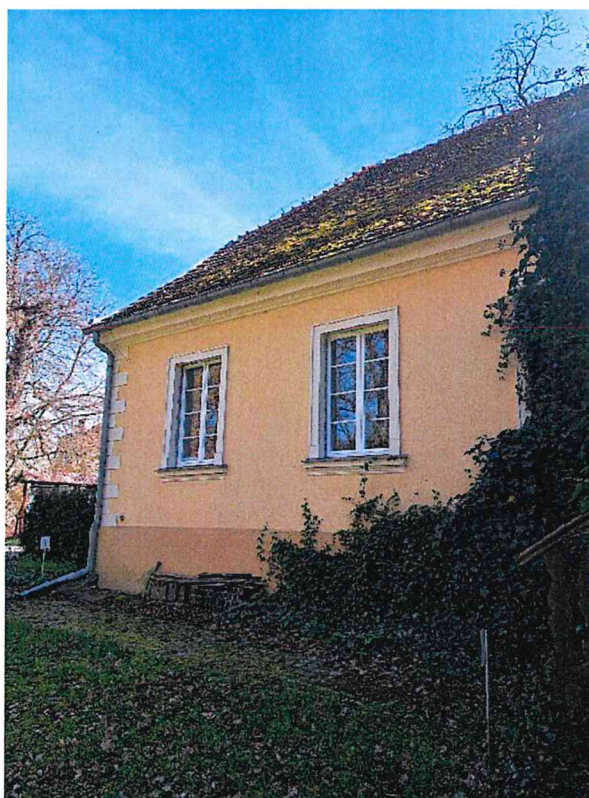
Zdj. 3-4. Ogólny stan zachowania budynku od strony północnej.

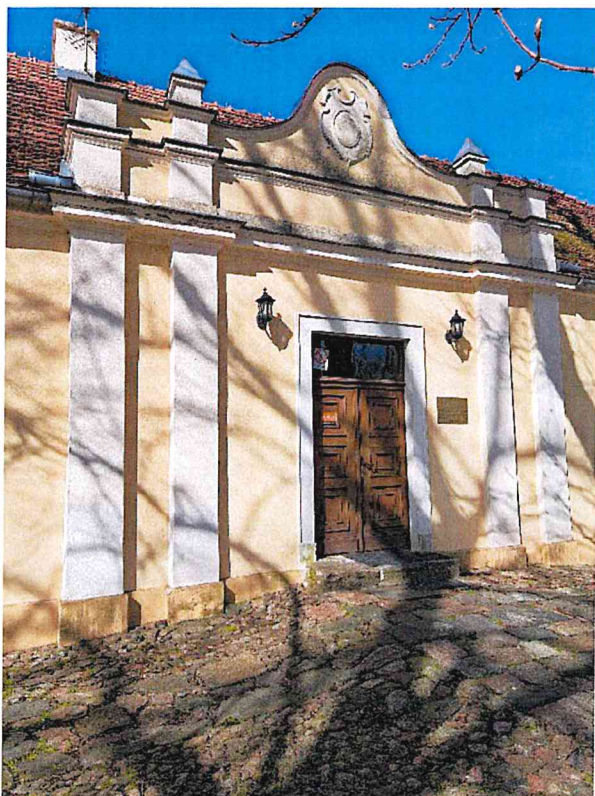
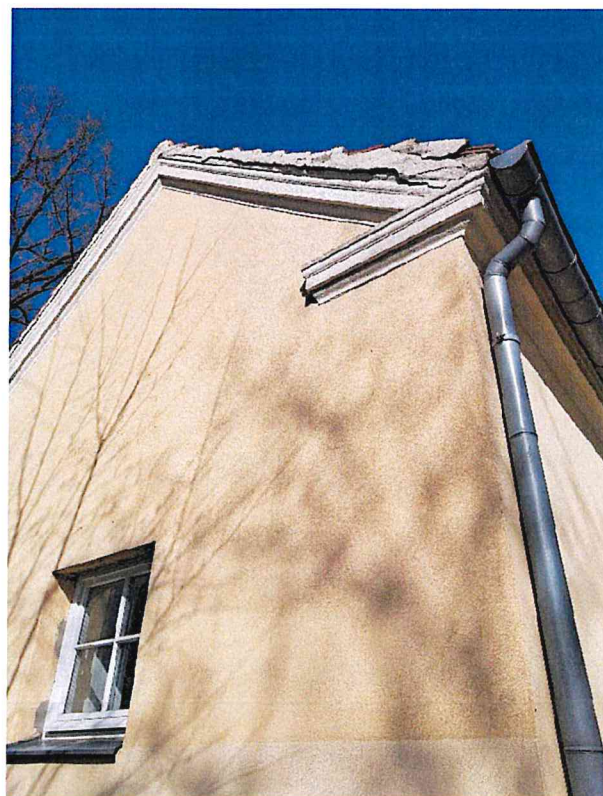
Stan zachowania detalu sztukatorskiego jest zróżnicowany. W obrębie obramień okiennych nie zaobserwowano znacznych ubytków ani uszkodzeń mechanicznych, tynki mają dobrą adhezję do podłoża , nie osypują się, nie rozwarstwiają. Gorzej zachowany jest gzyms podokapowy. Widoczny jest znaczny zakres ubytków oraz lokalnie całkowita degradacja spoiwa mineralnego.

Fot 5-6 Stan zachowania tynków w obrębie głównego wejścia, a także zniszczenia w wyższych partiach detalu sztukatorskiego

- 11) Wykonanie uzupełnień w obrębie detalu sztukatorskiego z zastosowaniem zapraw oraz szpachli mineralnych. Proponuje się zastosowanie zaprawy Optosan StucoFein lub szybkowiążącej zaprawy drobnoziarnistej na bazie piasku, wapna i szybkowiążącego cementu np. FF 89 firmy BaumiBayosan. W przypadku mocno zdegradowanych partii gzymsu

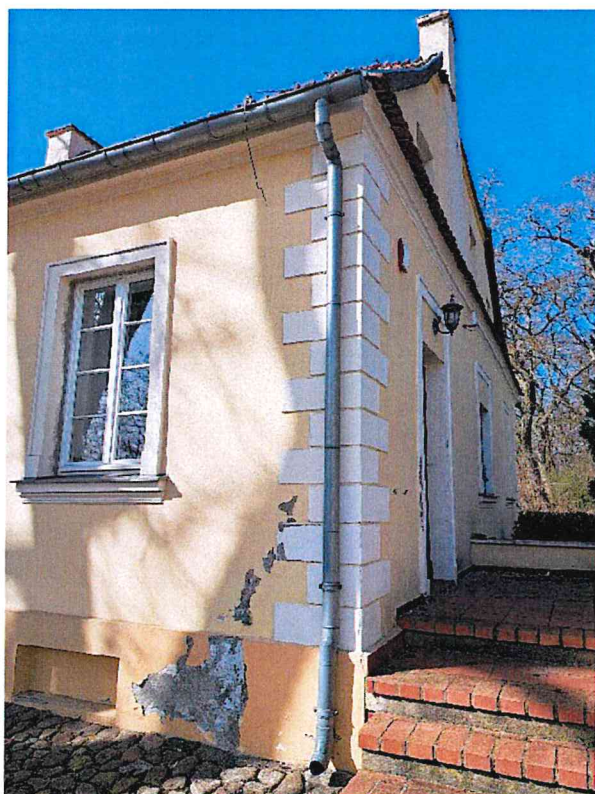
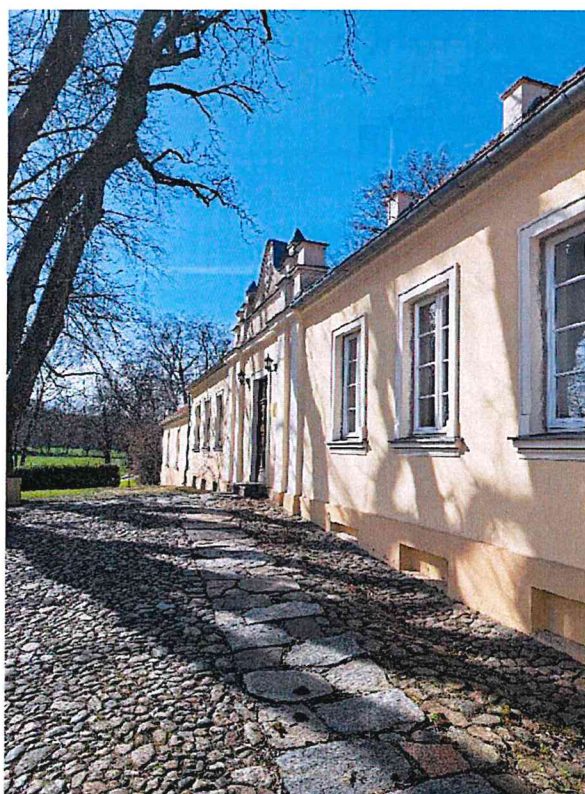
Zdj. 7-8. Stan zachowania tynków w obrębie narożnika południowo-wschodniego. Ogólny widok na elewację w kierunku zachodnim.

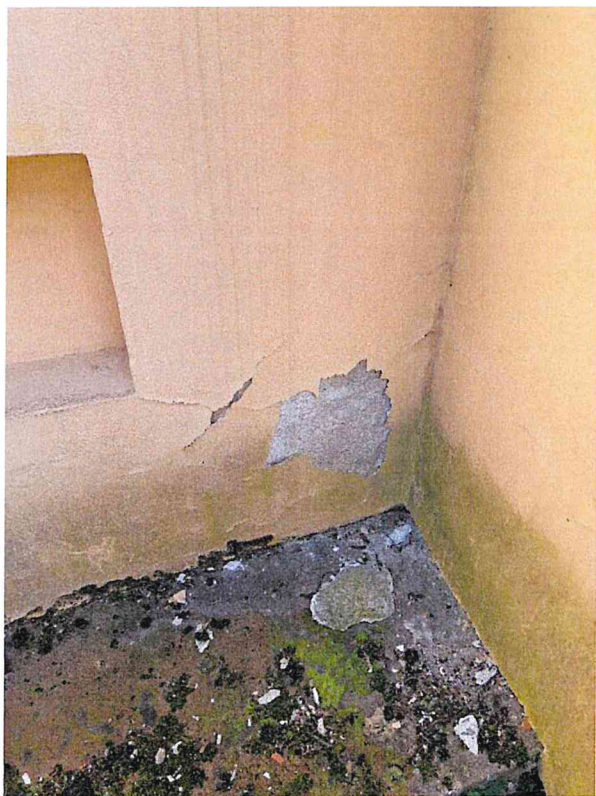
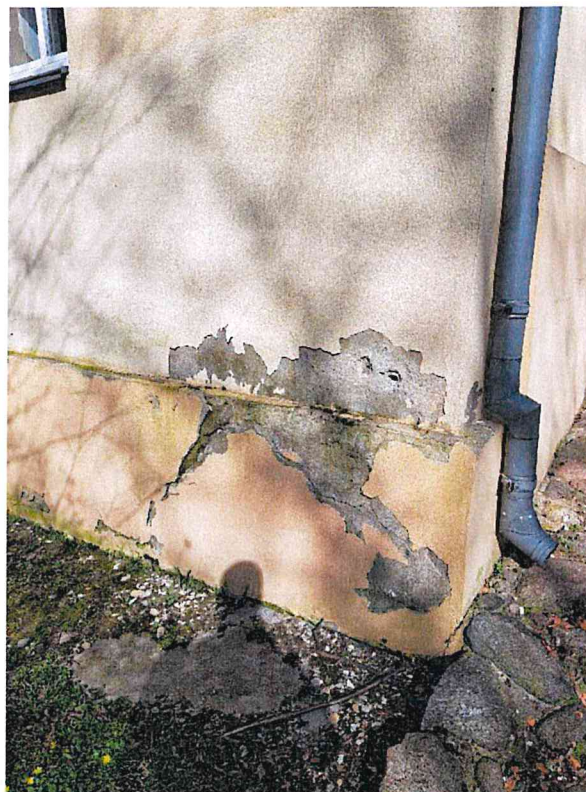
Lokalne, znaczne zawilgocenie objęło przede wszystkim strefę przyziemia. Wynika to głównie z niedostatecznego zabezpieczenia obiektu. W obrębie fragmentów ścian w części północnej oraz wschodniej widoczne strefy znacznego zasolenia. Tynki w tych partiach mają tendencję do odpajania się, to samo dotyczy powłok malarskich. Znaczne zawilgocenie widoczne jest w obrębie narożnika południowo-zachodniego przybudówki oraz rur spustowych.

Zdj. 9-10 . Widoczne porażenie biologiczne oraz znaczne zawilgocenie w obrębie narożników

- 5) Dezynfekcja powierzchni tynkowanych. Zabieg dezynfekcji należy przeprowadzić przez natrysk preparatem biobójczym (np. 1,5% roztworem Preventolu RI 80, BFA Remmers, Algicid Keim lub równoważnym)

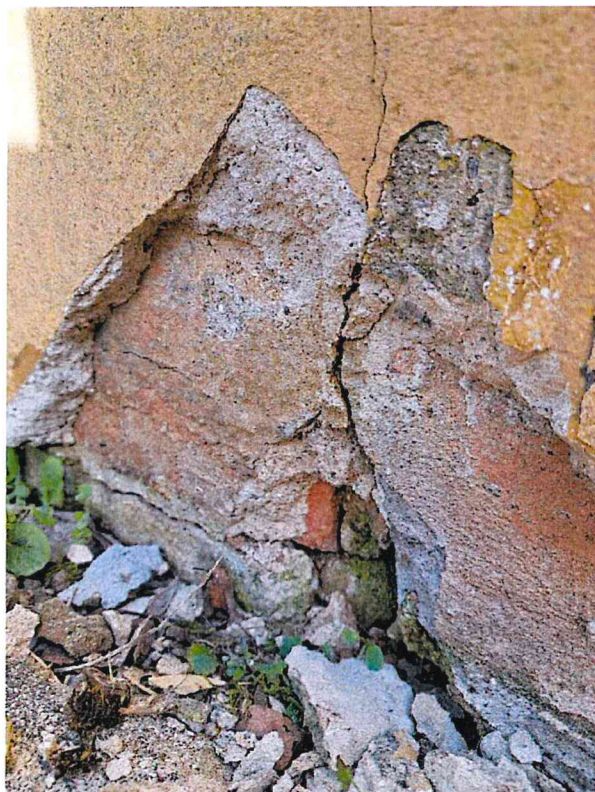
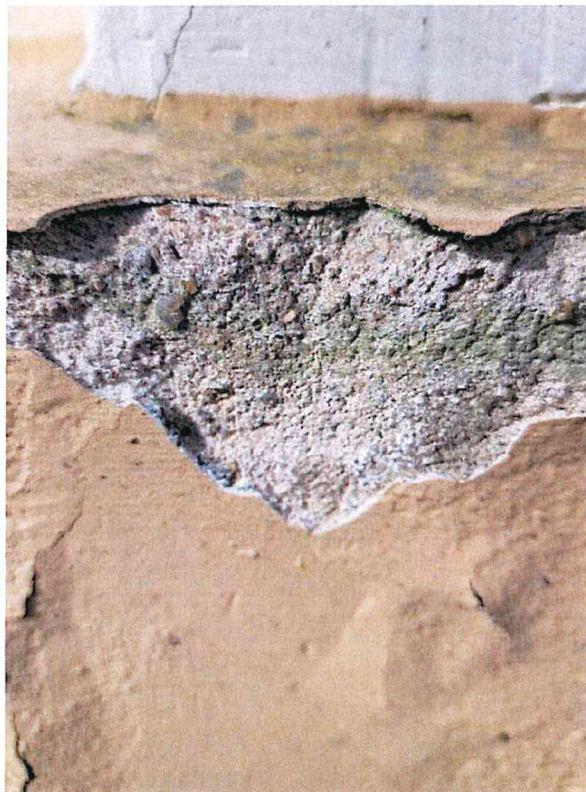
Fot. 11-12. Stan zachowania partii przyziemia w części północnej .Widoczne znaczne zawilgocenie oraz porażenie biologiczne.

- 10) Wykonanie tynków renowacyjnych posiadających certyfikat WTA (Optolith lub równoważnymi) strefy cokołowej elewacji, jeśli będzie taka konieczność. Należy wykonać badanie stopnia zasolenia w partii fundamentów a następnie dostosować rodzaj tynków

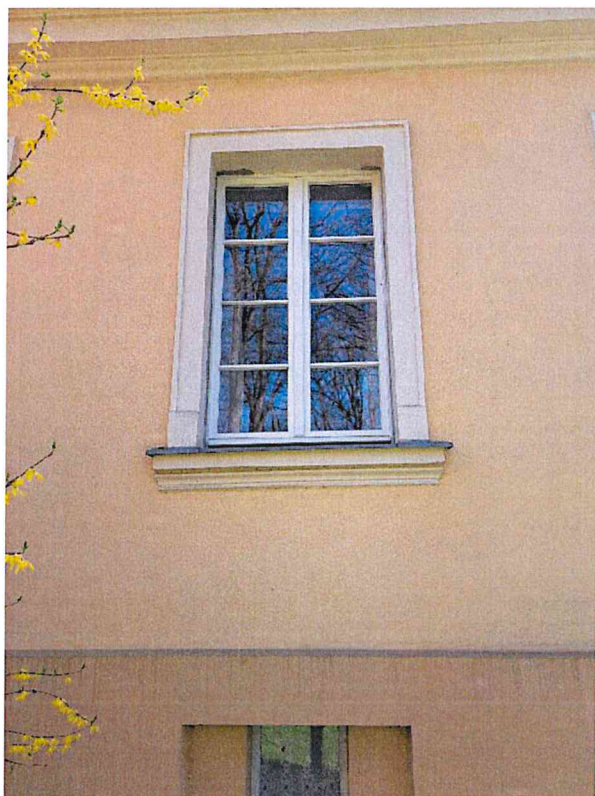
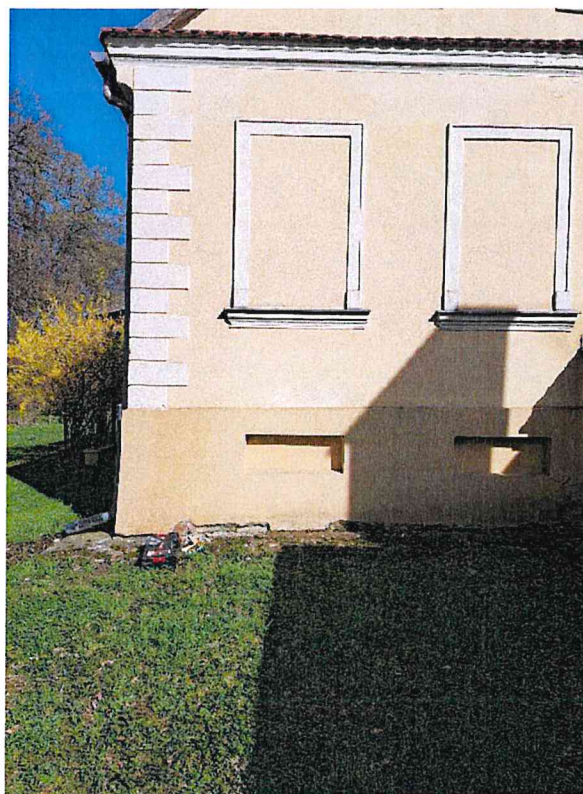
Zdj. 13-14 . Fragment wykonanych na nowo obramień wokół otworów okiennych a także artykulacja ściany zachodniej z wykorzystaniem opasek.
