DATA : 2013 SIERPIEŃ

PROJEKT WYKONAWCZY **KONSTRUKCJI**

**TEMAT: PRZEBUDOWA WYŁAZU DACHOWEGO I REMONT DACHU SZKOŁY
PODSTAWOWEJ NR 46**

ADRES INWESTYCJI : ULICA FELCZAKA 13, 71-417 SZCZECIN, działka nr 44/2

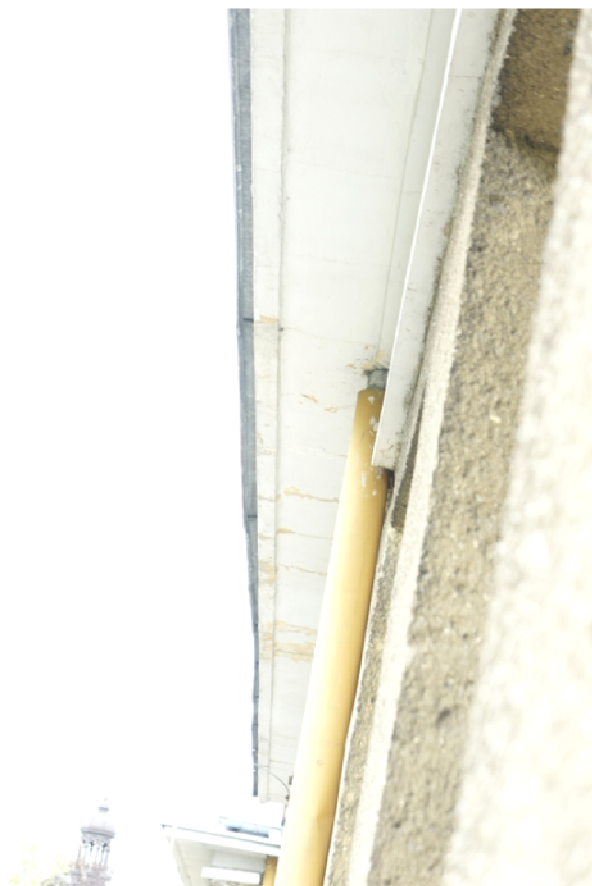
Fot. 3. Nieprawidłowe podłączenie rury spustowej.

Poszerzyć otwory przejść rur spustowych przez gzyms. Poszerzenie wykonać tak, aby średnica otworu była większa o 1cm od zewnętrznej średnicy rury spustowej.
