PROJEKT BUDOWLANY **KONSTRUKCJA I EKSPERTYZA TECHNICZNA**

TEMAT: PRZEBUDOWA WYŁAZU DACHOWEGO I REMONT DACHU SZKOŁY
PODSTAWOWEJ NR 46

ADRES INWESTYCJI : ULICA FELCZAKA 13, 71-417 SZCZECIN, działka nr 44/2

EKSPERTYZA TECHNICZNA

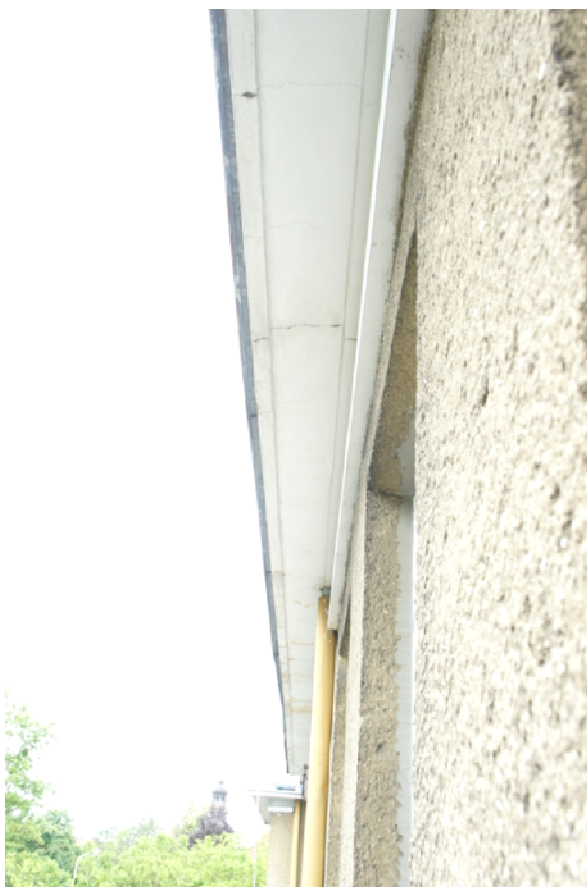
Na gzymsie od strony frontowej widoczne rysy i ślady zawilgocenia.

Fot. 1. Rysy na łączeniach elementów prefabrykowanych.

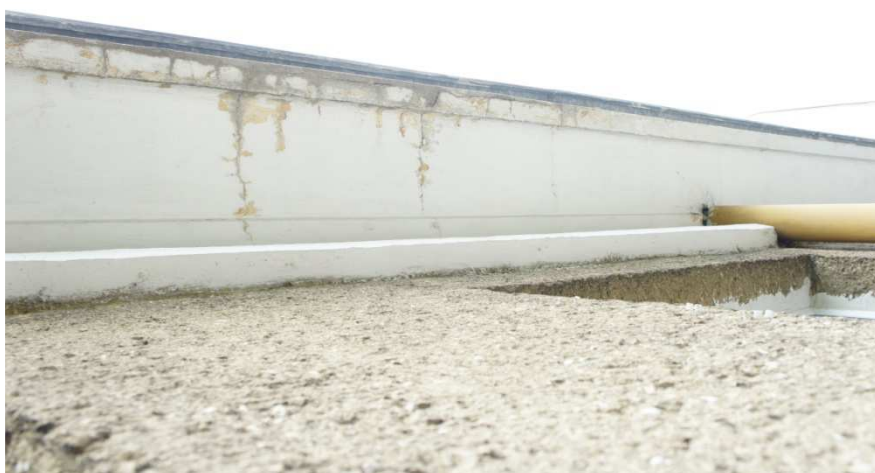
Fot. 2 Zawilgocenie krawędzi gzymsu.

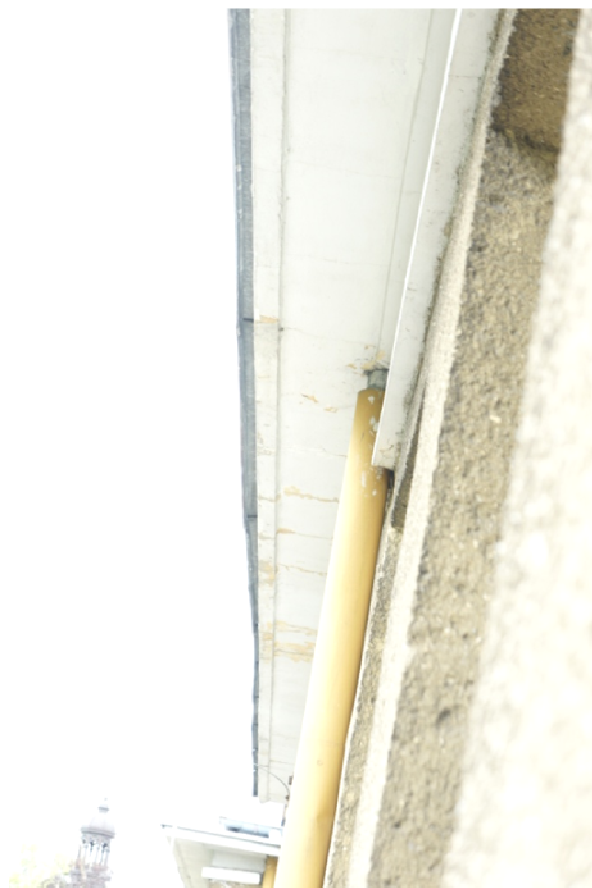
miejscach połączenia z rynnami są odgięte przez co zmniejsza się średnica przepływu i rury spustowe nie nadążają z odbiorem wody opadowej. W trakcie oględzin budynku nie stwierdzono wykonania dylatacji termicznych gzymsów. Maksymalna odległość pomiędzy dylatacjami termicznymi gzymsów powinna wynosić 12m. Wymiary istniejącego wyłazu dachowego 42x90cm, są niezgodne z obowiązującymi warunkami technicznymi. Wymiary wyłazów dachowych powinny wynosić min. 80x80cm.

Fot. 3. Nieprawidłowe podłączenie rury spustowej.

Poszerzyć otwory przejść rur spustowych przez gzyms. Poszerzenie wykonać tak, aby średnica otworu była większa o 1cm od zewnętrznej średnicy rury spustowej.

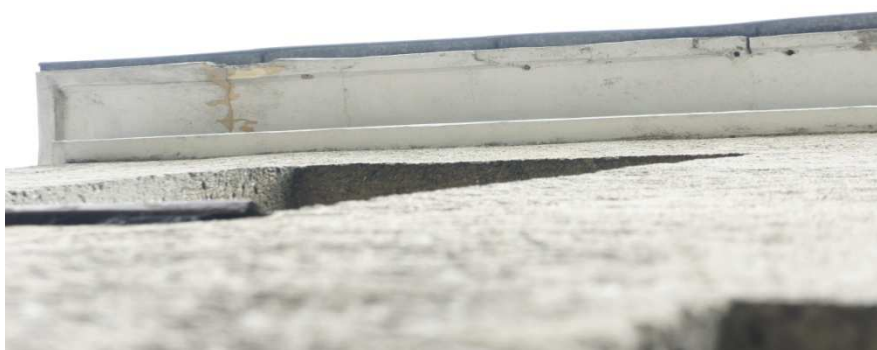
Na gzymsach od strony elewacji tylnej (skrzydło lewe) widoczne ubytki gzymsów, sięgającej miejscami całej szerokości gzymsu. Uszkodzenia spowodowane są odkształceniami termicznymi oraz przelewającą się przez rynny wodą opadową, nie mieszczącą się w rynnie. Na ścianie sali gimnastycznej, w narożniku pomiędzy częścią niską a salą gimnastyczną widoczne ślady zawilgocenia. Rynny są nieprawidłowo podłączone do rur spustowych. W miejscu przejścia rur spustowych przez gzymsy średnica rur oraz otworów w gzymsie wykonanych na przejście rury spustowej jest węższa od średnicy rury spustowej w części pozostałej. Ponadto rury spustowe w

Fot. 4. Ubytek w gzymsie.

Uzupelnienie ubytków gzymsów wykonać wg następujących zasad:

1. Należy usunąć skorodowany beton, mleczko cementowe, stare powłoki i pozostałości środków antyadhezyjnych. Podłoże winno być trwałe, wolne od luźnych niezwiązanych i osypujących się części, zanieczyszczeń i pyłu. Powierzchnia powinna być mocna i lekko szorstka. Przed aplikacją beton należy zwilżyć wodą aż do nasycenia powierzchni do stanu matowo wilgotnego.
2. Zbrojenie: widoczne fragmenty stali zbrojeniowej odstąpić aż do miejsc nieskorodowanych po około 2 cm w każdym kierunku. Odstąpioną stal zbrojeniową należy odczyścić metodą piaskowania do stopnia czystości Sa 2 (wg. PN-ISO 8501-1)
3. Zabezpieczyć antykorozyjnie odstąpione zbrojenie.
4. Nałożyć na beton warstwę szczepną.
5. Uzupełnić ubytki zaprawą naprawczą.
6. Wykonać zabezpieczenie powłokowe powierzchni.

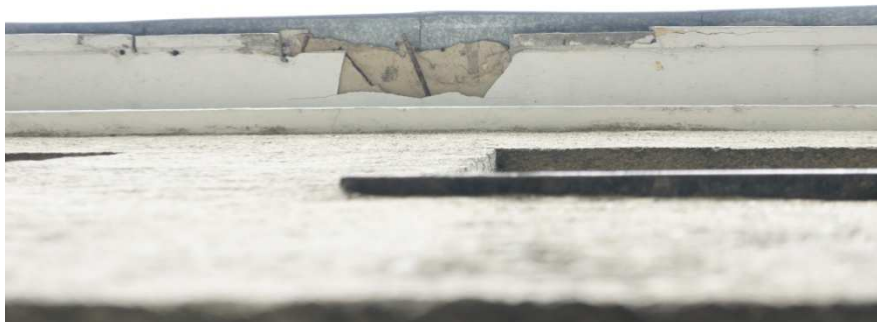
Fot. 5. Zniszczony fragment gzymsu.

Odtworzenie zniszczonych fragmentów gzymsów wykonać wg następujących zasad:

1. Należy usunąć skorodowany beton, mleczko cementowe, stare powłoki i pozostałości środków antyadhezyjnych. Podłoże winno być trwałe, wolne od luźnych niezwiązanych i osypujących się części, zanieczyszczeń i pyłu. Powierzchnia powinna być mocna i lekko szorstka. Przed aplikacją beton należy zwilżyć wodą aż do nasycenia powierzchni do stanu matowo wilgotnego.
2. Zbrojenie: widoczne fragmenty stali zbrojeniowej odstąpić aż do miejsc nieskorodowanych po około 2 cm w każdym kierunku. Odstąpioną stal zbrojeniową należy odczyścić metodą piaskowania do stopnia czystości Sa 2 (wg. PN-ISO 8501-1)
3. Uzpełnić braki zbrojenia. Wkleić pręty $\phi 8$ co 10 cm na głębokość min. 20 cm.
3. Zabezpieczyć antykorozyjnie odstąpione zbrojenie.
4. Nałożyć na beton warstwę szepną.
5. Odtworzyć fragmenty gzymsu zaprawą naprawczą.
6. Wykonać zabezpieczenie powłokowe powierzchni.

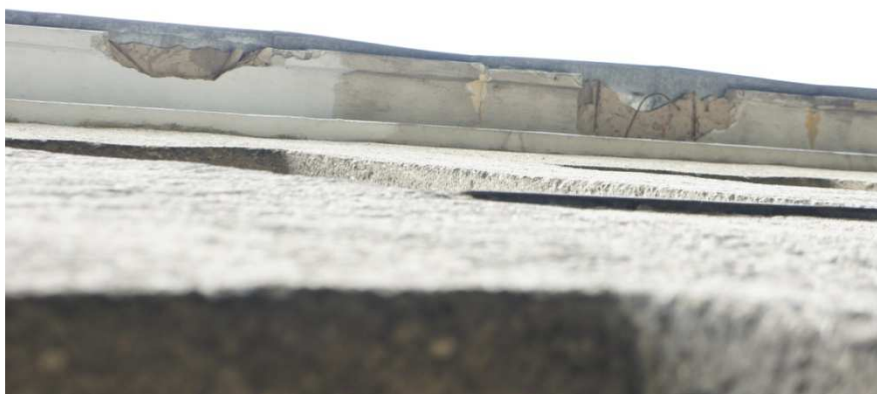
Fot. 6. Zniszczony fragment gzymsu.

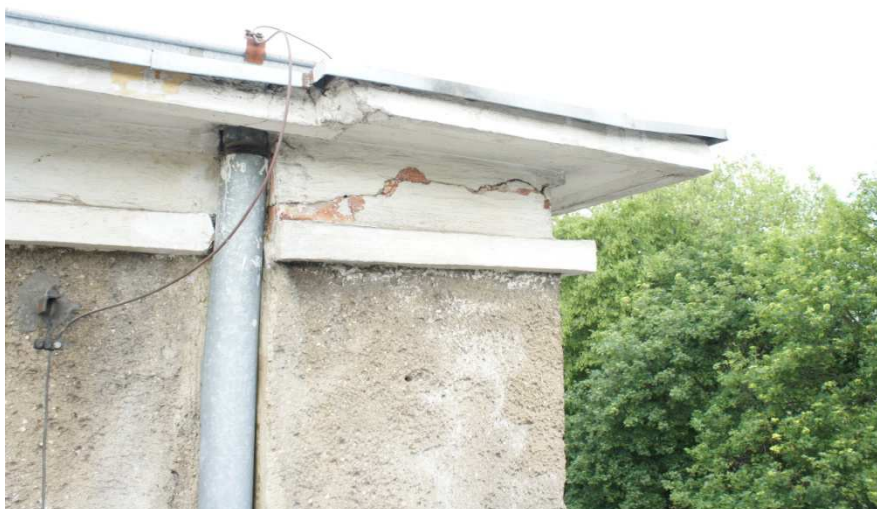
Fot. 7. Ubytki gzymsu oraz pęknięcia tynku na ścianie.

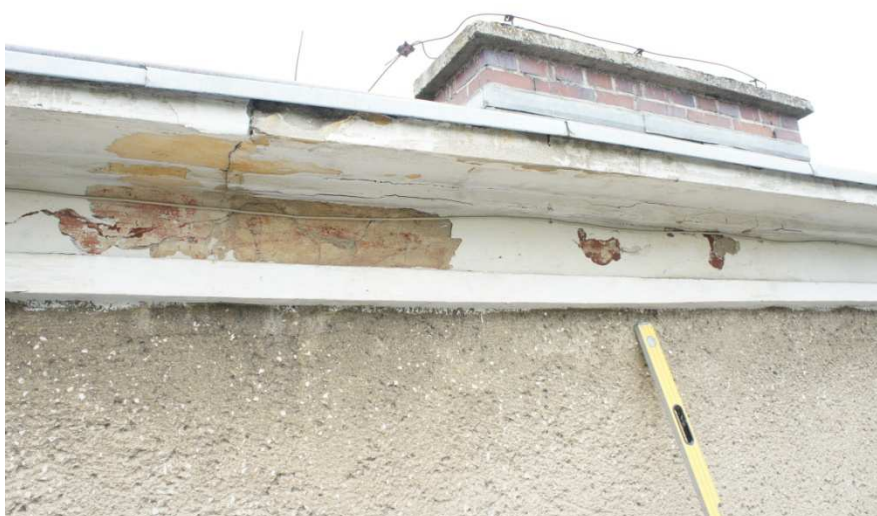
Fot. 8. Rysy, ubytki oraz zawilgocenie gzymsu i ściany.

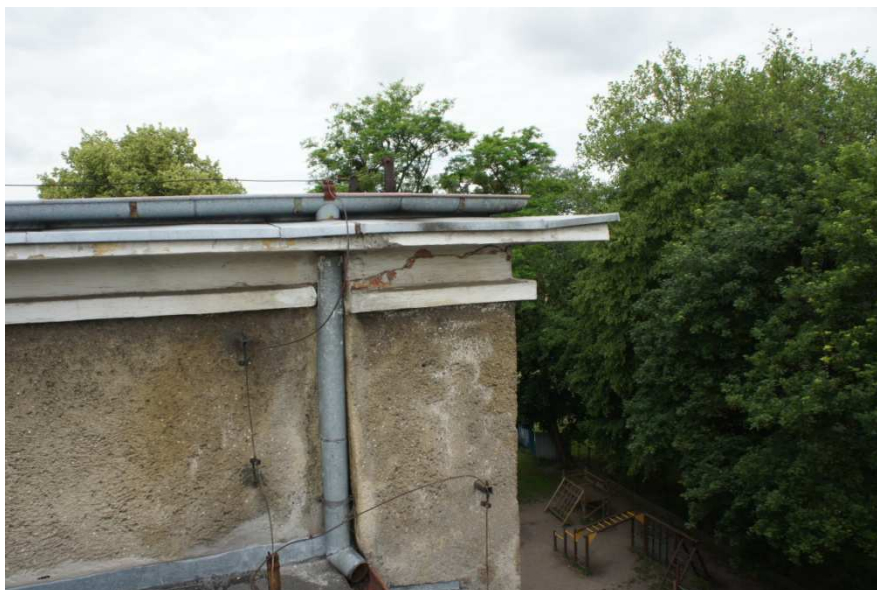
Fot. 9. Zawilgocenie ściany poniżej gzymsu.
