Ekspertyza techniczna

dotycząca stanu technicznego budynku oficyny po pożarze

ul. Narutowicza 32
95-200 Pabianice
Działka nr ewid. 469,
Obręb: P-7

Łódź, lipiec 2024 r.

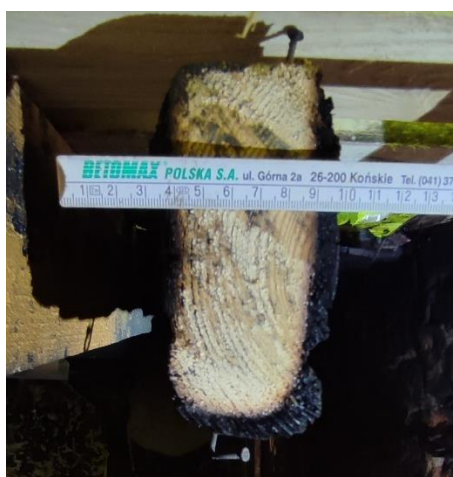
Na skutek płomieni i wysokiej temperatury uszkodzeniu uległa również więźba dachowa w dalszej części korytarza (w pomieszczeniu 2.2). Istniejące tutaj elementy nośne dachu – krokwie i płatew pośrednia oraz deskowanie powyżej są nadpalone, a głębokość zwęglenia waha się w przedziale od kilku do kilkunastu milimetrów. Na podstawie pomiarów można stwierdzić, że przekrój „czynny” krokwi, to teraz 5 x 13 cm – 6,5 x 14 cm. Głębokość zwęglenia przykładowej krokwi pokazana jest na rysunku 17. Przekrój płatwi jest jeszcze mniejszy, zatem w dłuższej perspektywie nie będzie spełniać swojej roli. Wszystkie nadpalone elementy więźby należy wymienić na nowe.

Rys 17. Głębokość zwęglenia krokwi

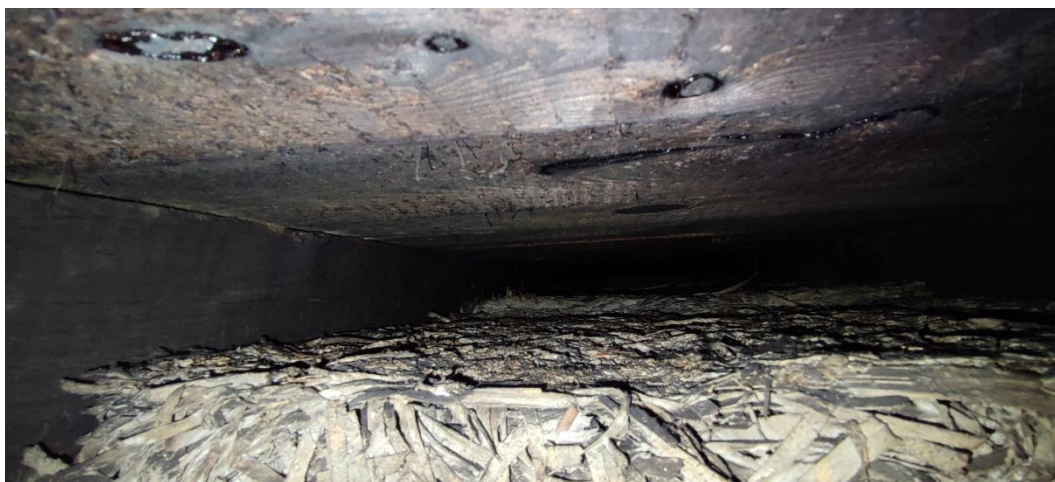
Rys 18. Stan elementów nośnych i wykończeniowych dachu nad pomieszczeniem 2.3

Uszkodzeniu uległa również więźba dachowa w izbie obok, czyli w pomieszczeniu 2.3. Stan elementów nośnych i wykończeniowych dachu w tym rejonie jest różny. Na rysunku 7 pokazane jest znaczące uszkodzenie połaci dachowej w tej izbie – w warstwach sufitowych jest dziura, a warstw wierzchnich dachu nie ma. Tam gdzie pokrycie jeszcze istnieje część elementów jest jedynie osmolona, część jest nadpalona, a część została zalana znaczną ilością wody (rysunek 18). Należy uznać, iż stan techniczny elementów nośnych, pokrycia i sufitu jest tu zły lub niezadowalający i całość należy wymienić.

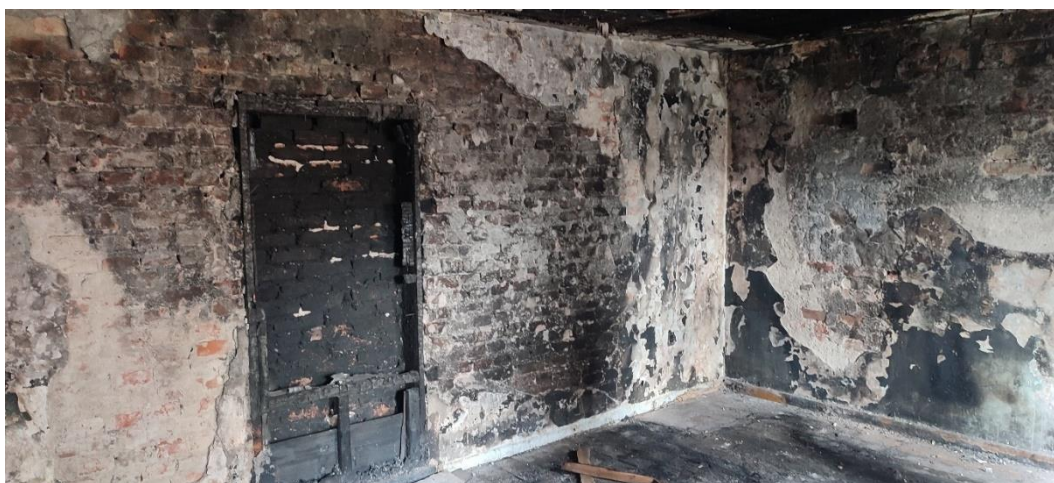
Ściany w pomieszczeniach, które objął pożar są w stanie niezadowalającym. Są one pokryte nagarem, a w wielu miejscach odpadł tynk. W niektórych punktach widoczne jest wykruszenie zaprawy. Dotyczy to pomieszczeń 1.7 na piętrze (rysunek 19), pomieszczeń 2.3 (rysunek 20) i 2.4 na poddaszu oraz klatki schodowej na obu tych poziomach (rysunek 21). W pomieszczeniu 1.6 na skutek działania wysokiej temperatury pojawiły się natomiast odpryski i pęcherze, sugerujące odspajanie się tynku od muru (rysunek 22). Ściany natomiast nie straciły swojej funkcji nośnej, nie ma ubytku w grubościach muru i po remoncie mogą one nadal bezpiecznie przenosić obciążenia. Należy tylko zadbać o odbudowanie prawidłowej struktury ścian, czyli aby wszelkie ubytki zaprawy między elementami murowymi zostały uzupełnione, a cegły luźne cegły prawidłowo osadzone.

Rys 19. Ściany w pomieszczeniu 1.7

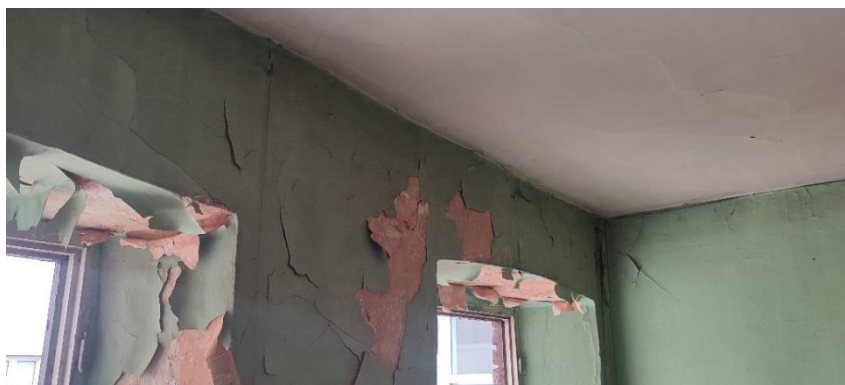
Rys 22. Ubytki tynku w pomieszczeniu 1.6

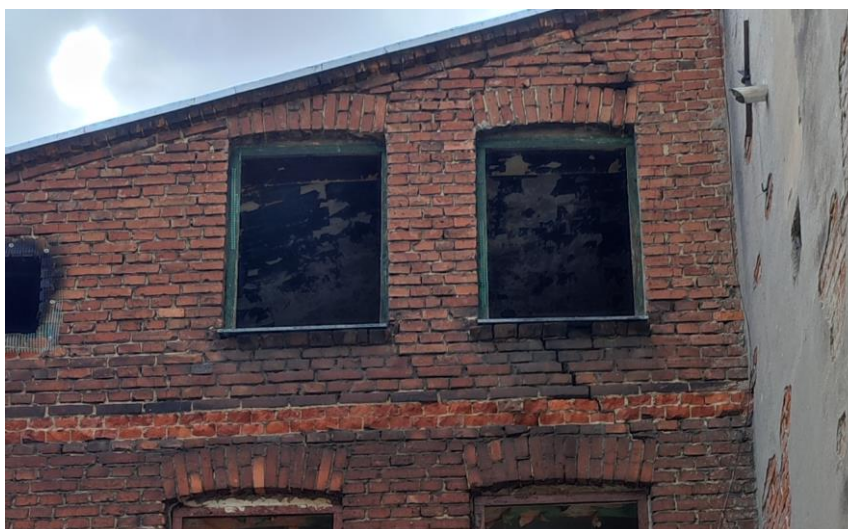
Rys 23. Pęknięcia w murze ściany szczytowej wschodniej

Podczas oględzin stwierdzono, że w ścianie szczytowej elewacji wschodniej występują znaczące pęknięcia w murze nad nadprożami łukowymi (rysunek 23). Największą szerokość pęknięcia odnotować można w pierwszej i nieco mniejsze w drugiej linii okien od ściany północnej. Dotyczy to zarówno przestrzeni między oknami parteru i piętra, przestrzeni między oknami piętra i poddasza oraz ponad nadprożem najwyższym. Pęknięcia te należy zszyć poprzez wklejenie zbrojenia w bruzdy, zaś fragment nad ostatnim nadprożem – przemurować.

- Ściany otynkować, zagruntować i pomalować.
 - W ścianie szczytowej wschodniej przemurować od nowa nadproża łukowe po zdjęciu poszycia dachowego. Pęknięte podokienniki także przemurować lub zszyć metodą Brutt-Saver.

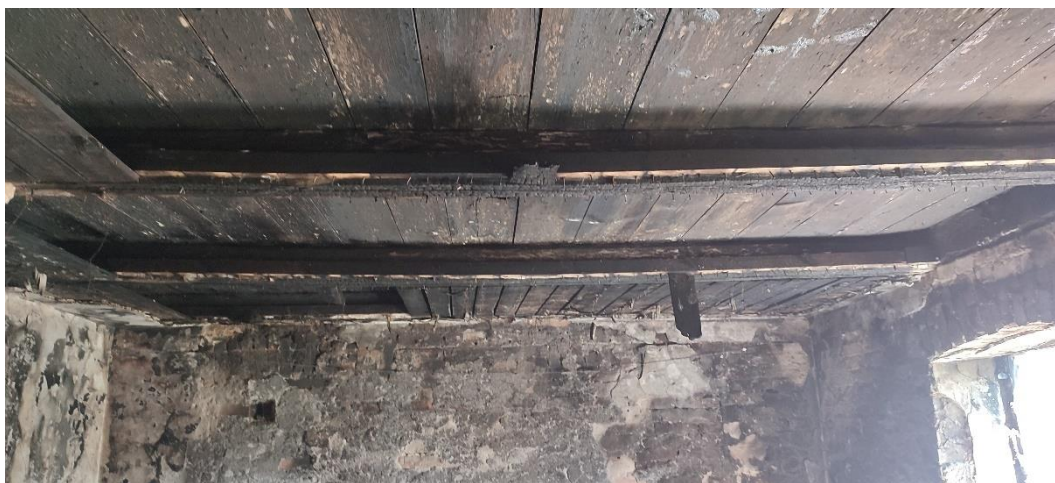
Drewniany belkowy strop nad piętrem uległ zniszczeniu przede wszystkim w pomieszczeniu gdzie wybuchł pożar (rysunek 24) oraz na klatce schodowej (rysunek 25). Spalił się sufit, brak jest obecnie izolacji, a belki zostały zwęglone. Stan belek i desekowania podłogi należy uznać za niezadowalający. Aby jednak oszacować możliwości przejmowania obciążeń przez elementy nośne stropu, wykonano pomiary głębokości zwęglenia ich przekroju.

Rys 24. Strop nad piętrem (nad pomieszczeniem 1.7)

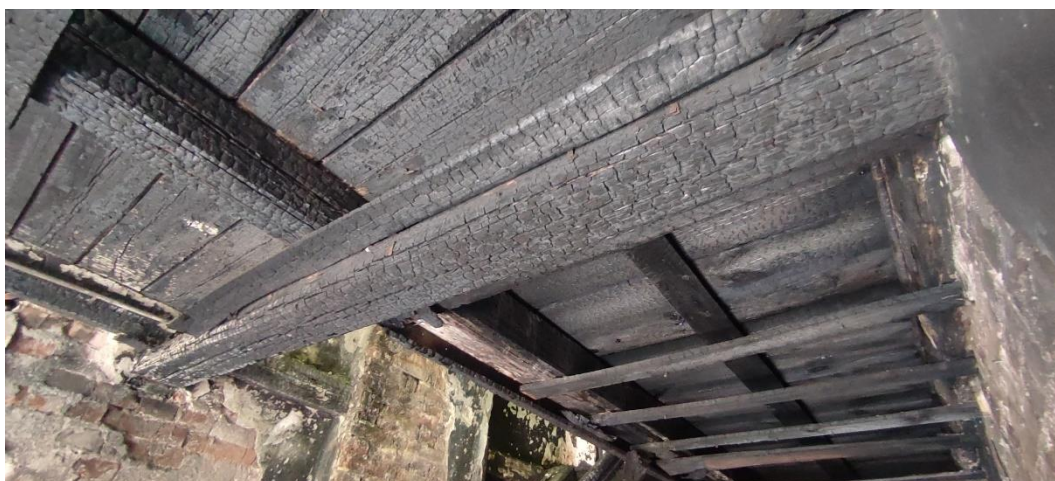
Rys 25. Strop nad piętrem w korytarzu

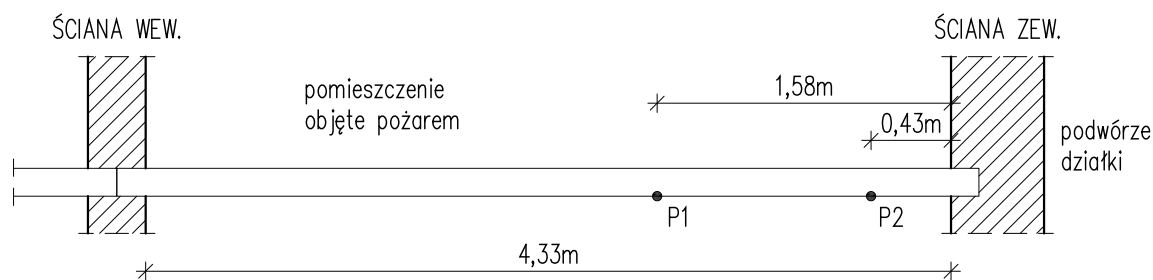
Rys 26. Pomiar głębokości zwęglenia belek stropowych w stropie nad piętrem

Pomiary głębokości zwęglenia wykonano dla 3 belek stropowych, znajdujących się w pomieszczeniu 1.7. Nawiercenia wykonano w powierzchni dolnej belek, w dwóch punktach, które znajdowały się w odległości 43 cm i 158 cm od ściany zewnętrznej. Lokalizacja punktów pomiarowych została pokazana na rysunku 26, a pomierzone grubości warstwy zwęglenia zestawiono w tabelicy 1.

Podobne pomiary wykonano w środkowej belce stropowej w korytarzu (1 punkt) oraz w podciągu na wprost od pomieszczenia 1.7 (2 punkty). Tutaj pomiary wykonano zarówno na powierzchni dolnej, jak i na powierzchni bocznej. Pomiary wyraźnie wskazują, iż „czynny” przekrój belek należy szacować zakładając zmniejszenie wymiarów zewnętrznych o ~10mm.

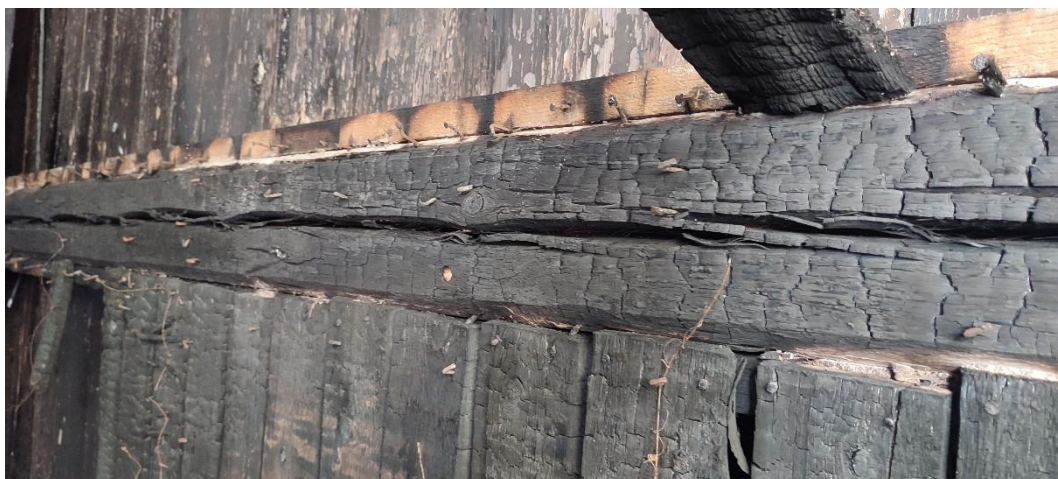
Należy podkreślić, że nie wszystkie belki stropowe będą nadawały się do wzmocnienia. Elementy, w których przed pożarem wystąpiły silne pęknięcia skurczowe na całej długości elementu, a w których obecnie doszło do zwęglenia nie tylko powierzchni zewnętrznych, ale również powierzchni wewnątrz pęknięć, zatem i wewnątrz przekroju belki, należy wymienić. Przykładem jest tu belka w pomieszczeniu 1.7, która znajduje się w odległości około 1,3 m od ściany szczytowej wschodniej (druga belka od ściany) – rysunek 27.

Rys 27. Zwęglenie i uszkodzenie belki stropowej wewnątrz pęknięcia skurczowego

- Wzmocnić belki poprzez obustronne obalowanie i odpowiednie skrócenie;
- Belki, w których na całej długości występują pęknięcia skurczowe wymienić na nowe – w szczególności belkę środkową w korytarzu oraz drugą belkę od ściany szczytowej wschodniej w pomieszczeniu, gdzie wybuchł pożar,

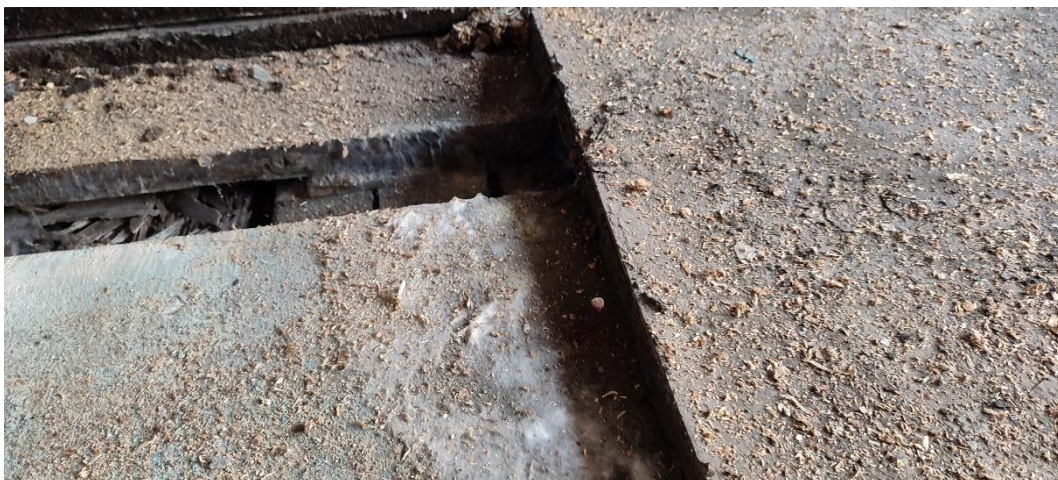
W pomieszczeniu 2.3 podczas wykonywania odkrywki ST-2 stwierdzono występowania początków pleśni w warstwach stropowych nad piętrem (rysunek 28). Podczas prac remontowych należy zatem zdjąć wierzchnią płytę wiórową, ażurowe deskowanie oraz warstwę supremy, aby belki nośne mogły swobodnie wyschnąć. Dopiero po wysuszeniu można przystąpić do układania nowych warstw stropowych.

Rys 28. Grzyby pleśnie na deskowaniu w warstwach stropowych nad piętrem – pomieszczenie 2.3

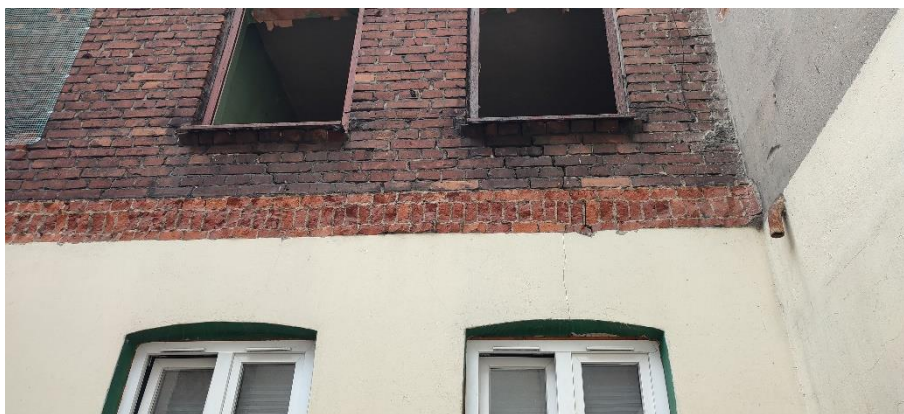
Rys 5. Elewacja wschodnia – skucie gzymsów nad parterem

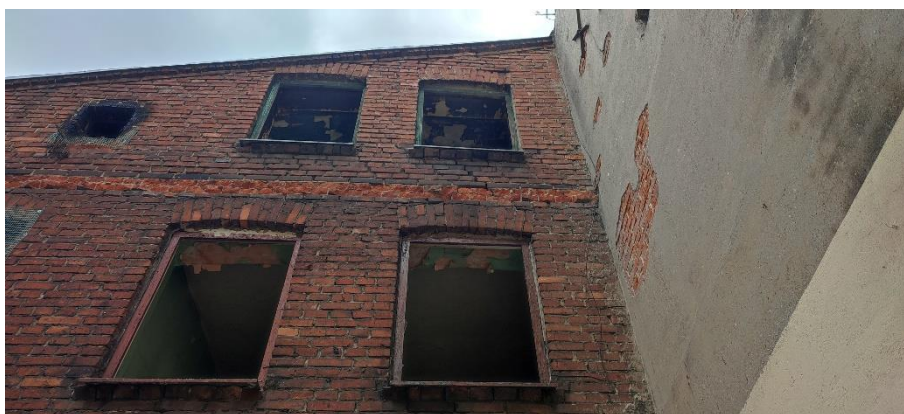
Rys 6. Elewacja wschodnia – źle obsadzone nadproża murowane łukowe

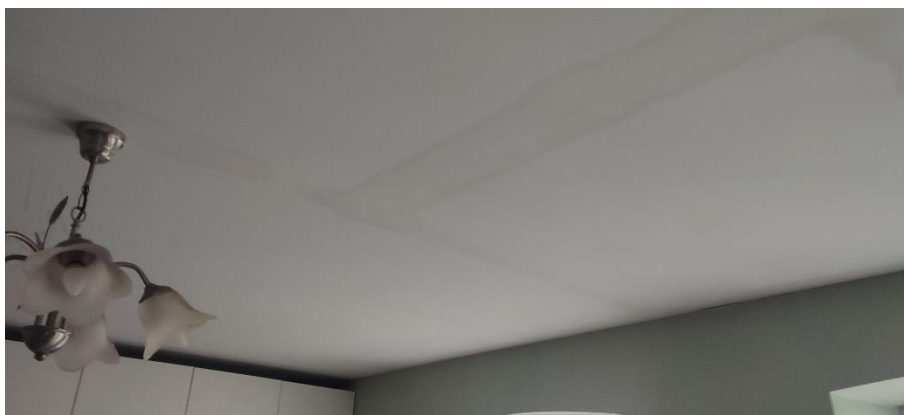
Rys 8. Zacieki na suficie w pomieszczeniu 0.8

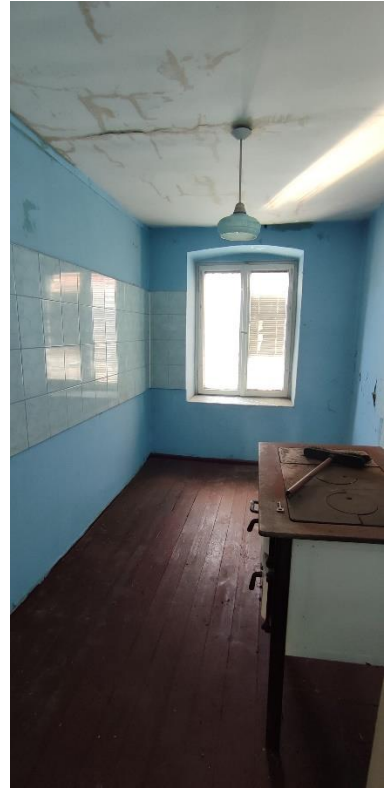
Rys 15. Uszkodzenia sufitu w pomieszczeniu 1.3

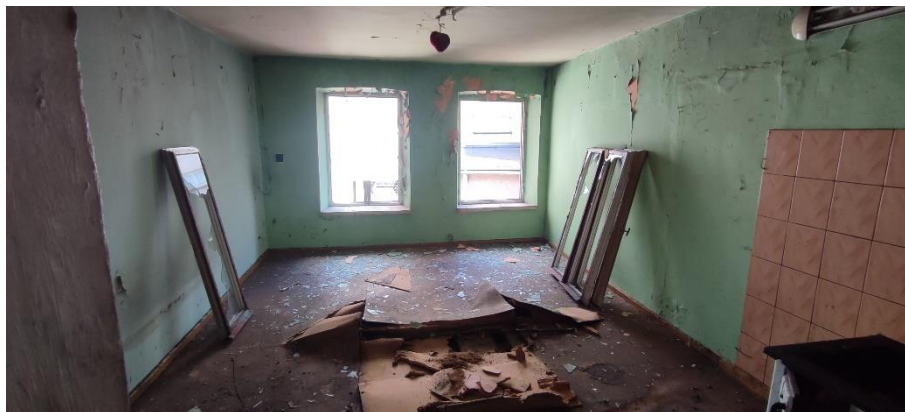
Rys 16. Widok na pomieszczenie 1.6 – uszkodzenia i odpryski tynku

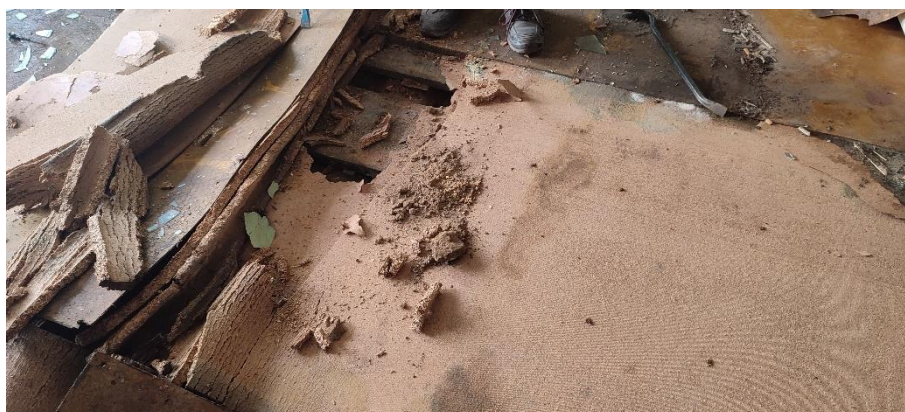
Rys 17. Rozmiękczone warstwy podłogowe w stropie nad parterem (pomieszczenie 1.6)

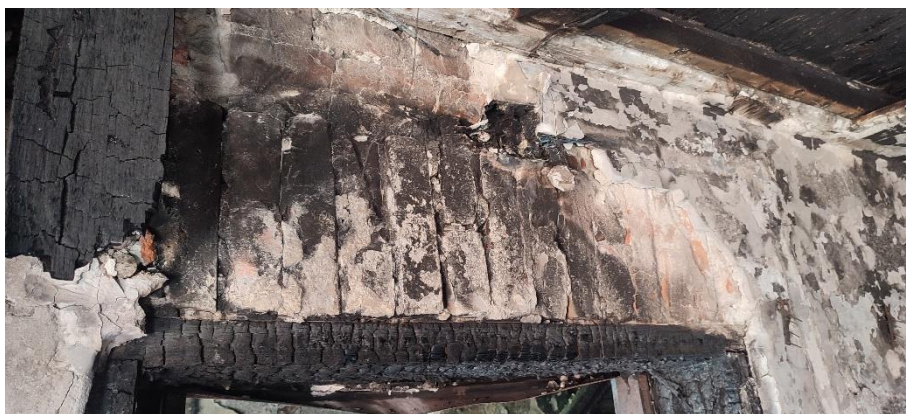
***Rys 22.** Ubytki zaprawy w nadprożu i ścianie na piętrze*

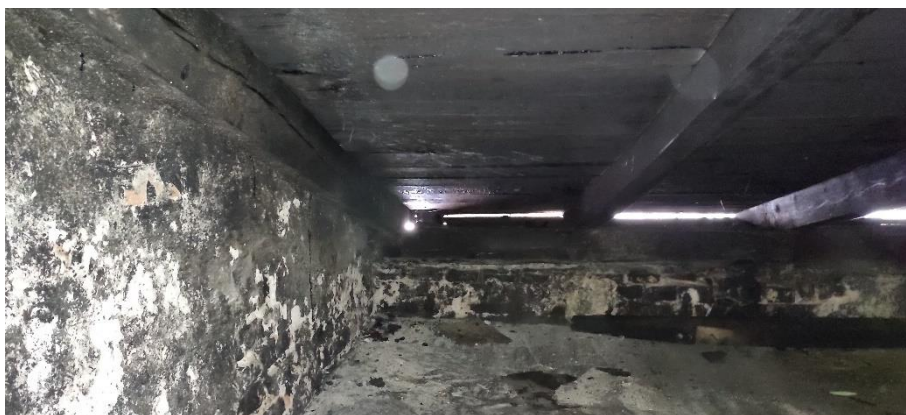
Rys 32. Zwęglone krokiewy przy ścianie szczytowej wschodniej – pomieszczenie 2.4

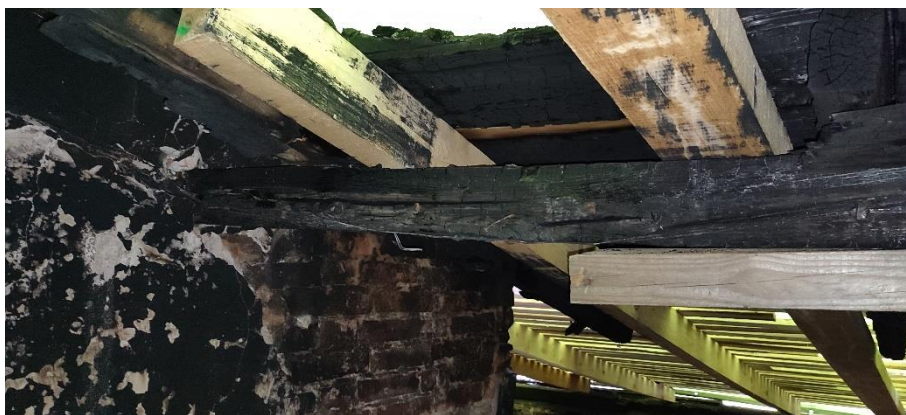
Rys 33. Uszkodzenia płatwi pośredniej więźby dachowej w korytarzu
