<b>INWESTOR:</b>	Gorlickie Towarzystwo Budownictwa Społecznego Spółka z o.o. Legionów 3, 38-300 Gorlice
<b>TEMAT:</b>	Ekspertyza techniczna wraz z projektem remontu elewacji i wzmocnień stropu nad piwnicami
<b>OBIEKT:</b>	Budynek wielorodzinny
<b>KATEGORIA BUDYNKU</b>	XIII
<b>ADRES OBIEKTU:</b>	ul. Fuska nr 2 i 4 Biecz 38-340 Działki nr 334, 335, 336.
<b>ZAKRES:</b>	Ekspertyza techniczna

Inwestor: Gorlickie Towarzystwo Budownictwa Społecznego Spółka z o.o.  
Legionów 3, 38-300 Gorlice  
Obiekt: Budynek wielorodzinny  
Temat: Ekspertyza techniczna budynku mieszkalnego wielorodzinnego  
Adres obiektu: ul. Fuska nr 2 i 4, Biecz 38-340, działki nr 334, 335, 336  
Zakres opracowania: Ekspertyza techniczna

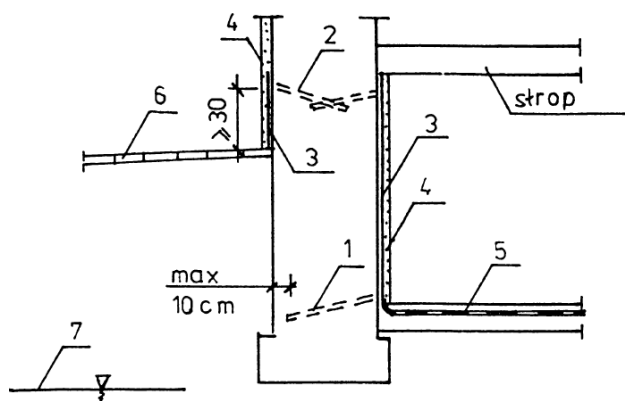
Rys. 1a. Wariant I wykonania zabezpieczenia przeciwwilgociowego w przypadku niemożności odkopania ścian piwnic: 1 – przepona pozioma wykonana na poziomie posadzki piwnic, 2 – przepona pozioma wykonana na wysokości ok. 30 cm ponad poziomem chodnika, 3 – izolacja pionowa z mineralnej wyprawy wodoszczelnej, 4 – tynk renowacyjny, 5 – izolacja podposadzkowa, 6 – istniejący chodnik, 7 – poziom wody gruntowej.

Pokazany na rysunku 1a – polega na wykonaniu przeciwwilgociowych przepon poziomych iniekcijnymi metodami chemicznymi i wykonaniu na powierzchni wewnętrznej ścian izolacji pionowej z mineralnych wypraw uszczelniających, tzw. „szlamów” uszczelniających.

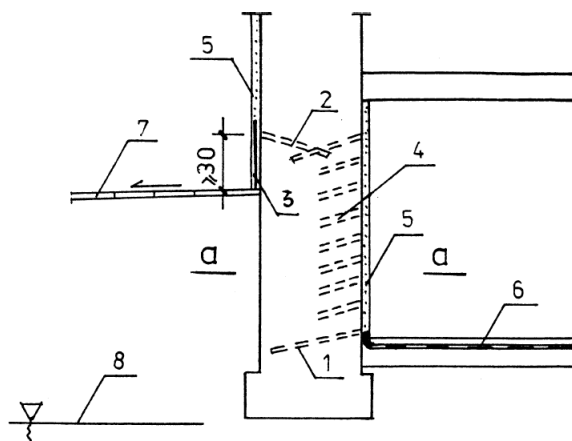
Rys. 1b. Wariant II wykonania zabezpieczenia przeciwwilgociowego w przypadku niemożności odkopania ścian: 1 – przepona pozioma wykonana na poziomie posadzki piwnic, 2 – przepona pozioma wykonana na wysokości ok. 30 cm ponad poziomem chodnika, 3 – izolacja pionowa, 4 – powierzchniowa przepona przeciwwilgociowa (odwierty do iniekcji wykonywane od strony wewnętrznej), 5 – tynk renowacyjny, 6 – izolacja podposadzkowa, 7 – istniejący chodnik, 8 – poziom wody gruntowej.

Pokazany na rysunku 1b – polega na wykonaniu od wewnątrz odwiertów na całej powierzchni ścian piwnicznych i hydrofobizację lub uszczelnienie środkami chemicznymi struktury muru (takie rozwiązanie jest proponowane m.in. w szeroko stosowanej w Polsce metodzie termoiniekcji).

Powyższe rozwiązanie proponujemy od strony ulicy, natomiast okopanie osuszenie i wzmocnienie ścian proponujemy od strony ogrodu.

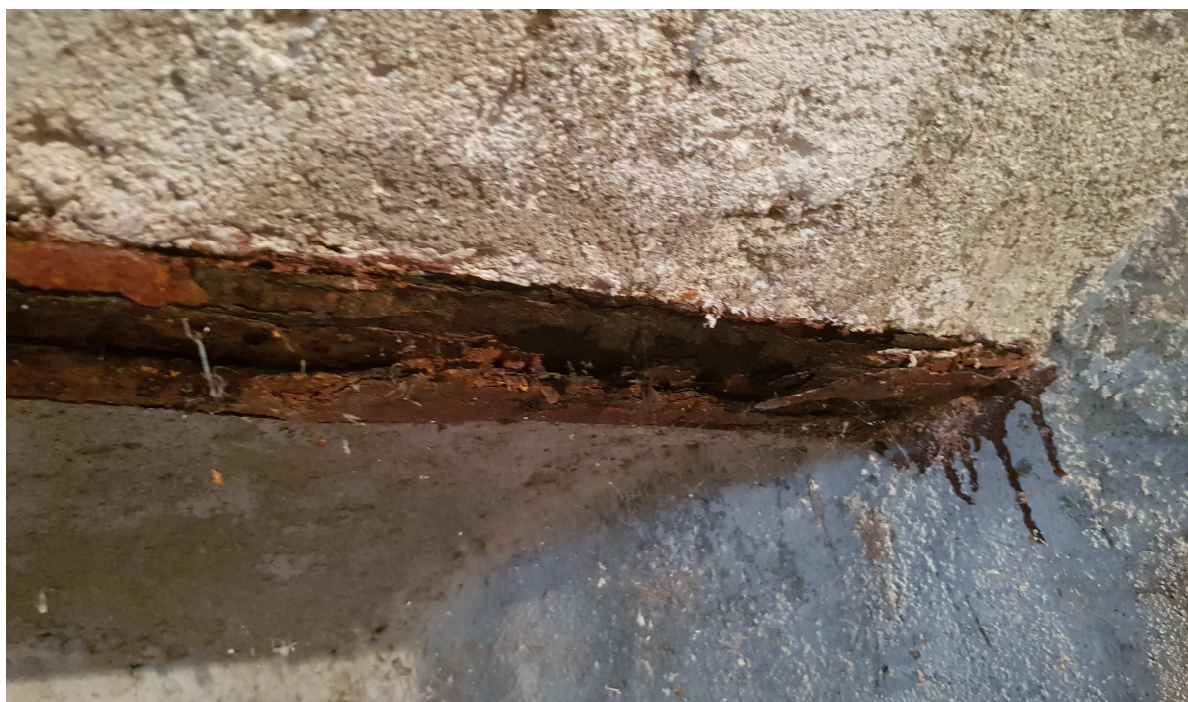
Pilnych prac remontowych wymagają stropy w piwnicach. Na skutek ciągłego napływu wilgoci z zewnątrz na widocznych dolnych półkach belek można zaobserwować znaczną destrukcję stali, której skorodowane warstwy odrywają się płatami od elementów nośnych, w dużym stopniu zmniejszając użyteczny przekrój belki i wobec tego znacznie obniżając jej nośność. W skrajnym przypadku, po przekroczeniu granicy nośności pocienionego przekroju, może to doprowadzić do zawalenia się stropów. Sprawą niezwykle ważną i pilną jest możliwie jak najszybsze wzmocnienie tych belek i ich zabezpieczenie. W części dobudowanej w piwnicach gdzie występuje strop żelbetowy widoczne są odsłonięte pręty zbrojeniowe, które również są dość mocno skorodowane oraz niezabezpieczone przed napływem wilgoci z zewnątrz. Stan tych prętów również osłabia nośność tych stropów, co może prowadzić w przyszłości w skrajnym przypadku do zawalenia się stropów.

**Zdjęcie nr 3 - przedstawia przerdzewiałe i rozwarstwiające się stopki dwuteowników w stropie nad piwnicą**

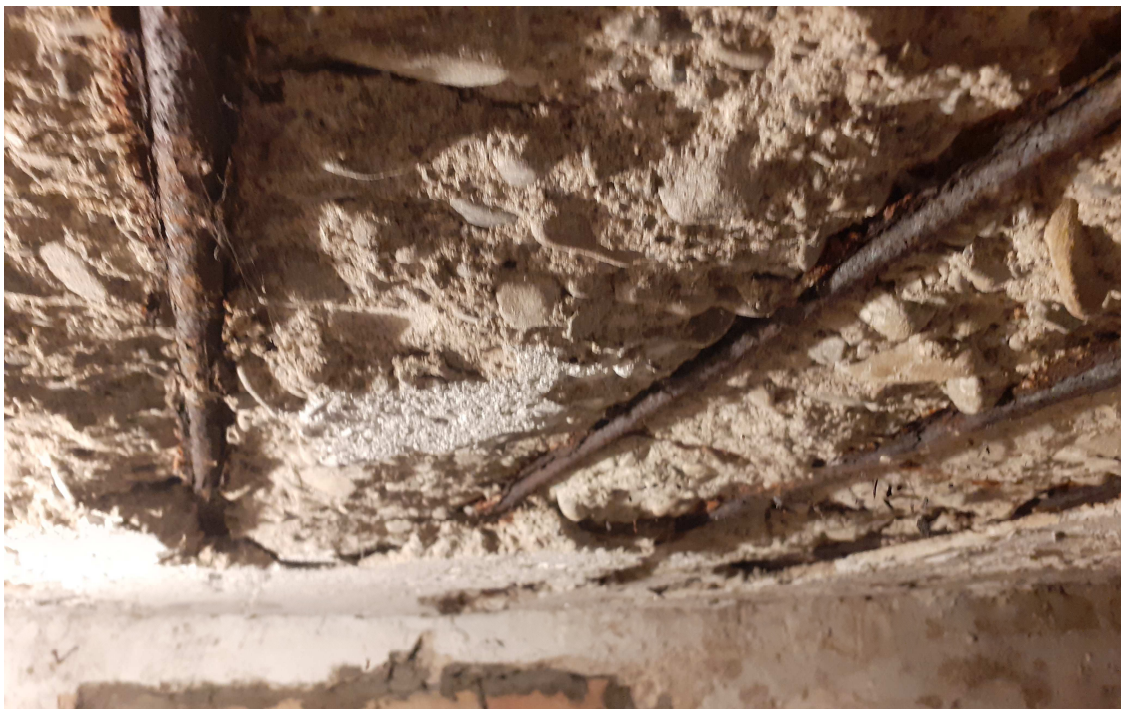
**Zdjęcie nr 4 - przedstawia przerdzewiałe i osłonięte pręty konstrukcyjne stropu piwnicy w części dobudowywanej**

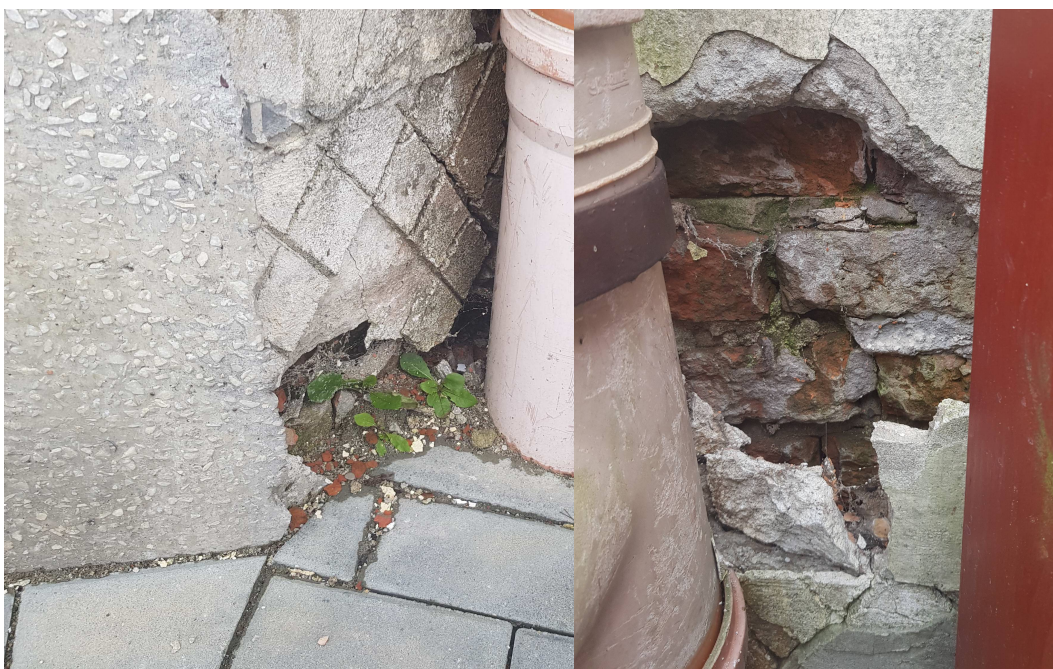
Ściany cokołowe wymagają naprawy widoczne są uszkodzenia, zarysowania i pęknięcia. Miejscowo niezbędna jest wymiana fragmentów, które posiadają duże ubytki i osypują się pod dotknięciem. Również naprawy wymagają spoiny wiążące elementy ścian, które w wielu miejscach uległy wykruszeniu lub zostały uzupełnione nieodpowiednio dobraną zaprawą cementową.

**Zdjęcie 5 - przedstawia odspojony tynk na cokole budynku**

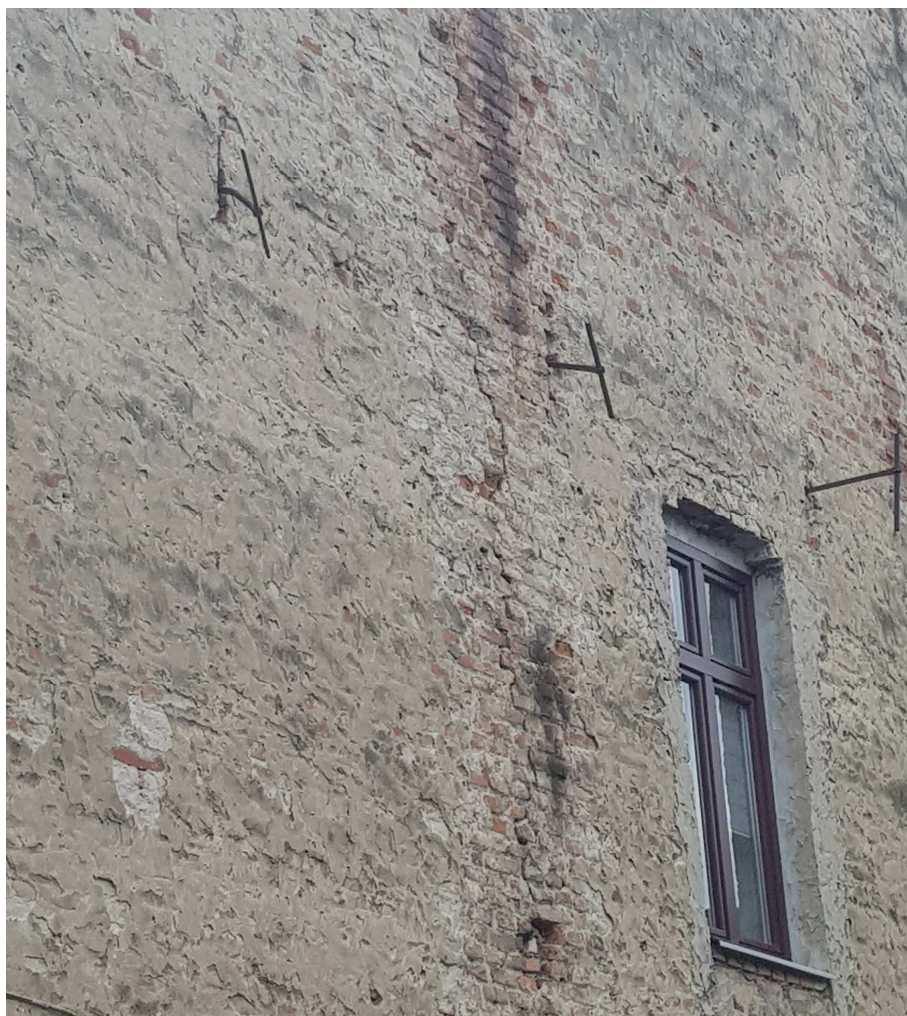
Stan konstrukcyjny ścian nośnych zewnętrznych budynku również wymaga pilnych prac. W ścianach od strony podwórka widoczne są pęknięcia pionowe oraz braki materiałowe (braki cegły w murze). Uszkodzenia w postaci pęknięć i zarysowań występujące na elewacjach budynku najprawdopodobniej związane są z

**Zdjęcie 6 - przedstawia rysy w ścianie od strony podwórka**

Zaproponowany sposób wykonania naprawy ścian systemem firmy Helifix, polega na wypełnieniu rys i pęknięć odpowiednimi iniektami oraz zbrojeniu ścian w miejscach pęknięć spiralnymi prętami.

Wzmocnienie ścian należy wykonać systemowymi prętami o konstrukcji spiralnej ze stali nierdzewnej. Zbrojenie powinno być zastosowane na odcinkach zarysowanych ścian zgodnie z rysunkami konstrukcyjnymi. Spiralne pręty zbrojeniowe powinny mieć średnicę 8 mm, aby można je było w łatwy sposób umieścić w spoinach, po odpowiednim usunięciu starej zaprawy lub w wykutych bruzdach w ceglach co jest lepszym rozwiązaniem. W tym przypadku bruzdy muszą być wykonane mechanicznie bruzdownicą.

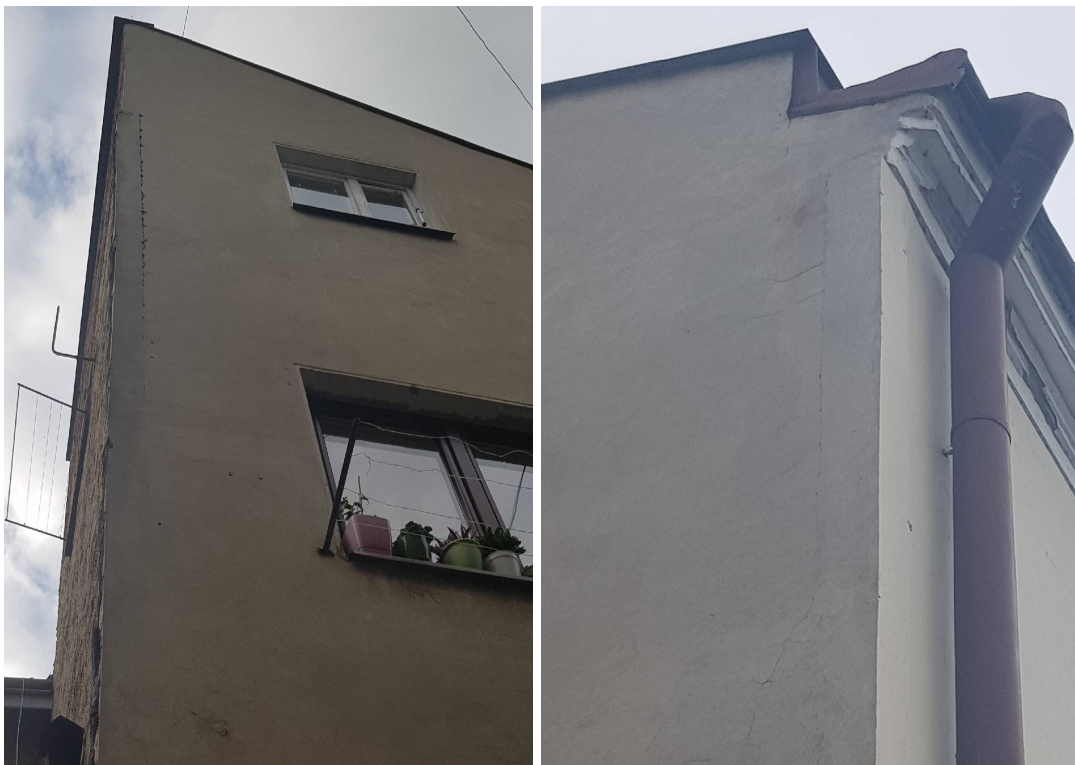
**Zdjęcie 7 - przedstawia rysy w ścianie od strony wschodniej oraz wzmocnienie ściany za pomocą kątownika stalowego.**

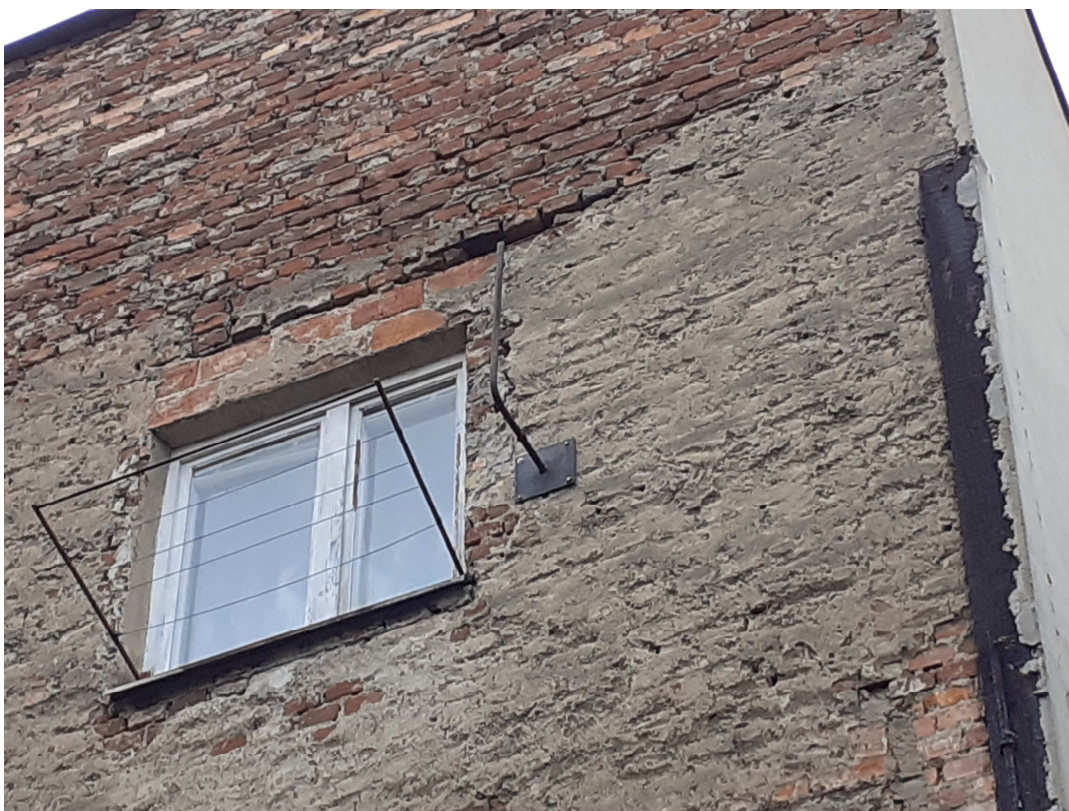
**Zdjęcie 8 - przedstawia ubytki w ścianie od strony podwórka.**

od strony podwórka całą ścianę należy oczyścić i wzmocnić silną obrzutką cementową nanoszoną mechanicznie. Prace te należy wykonać koniecznie agregatem tynkarskim. Należy także zamurować dwa otwory okienne jeden w nieczynnej piwnicy /elewacja południowa/ drugi od podwórka w części dobudowanej wykonując tylko wentylację z rury PCY 110.

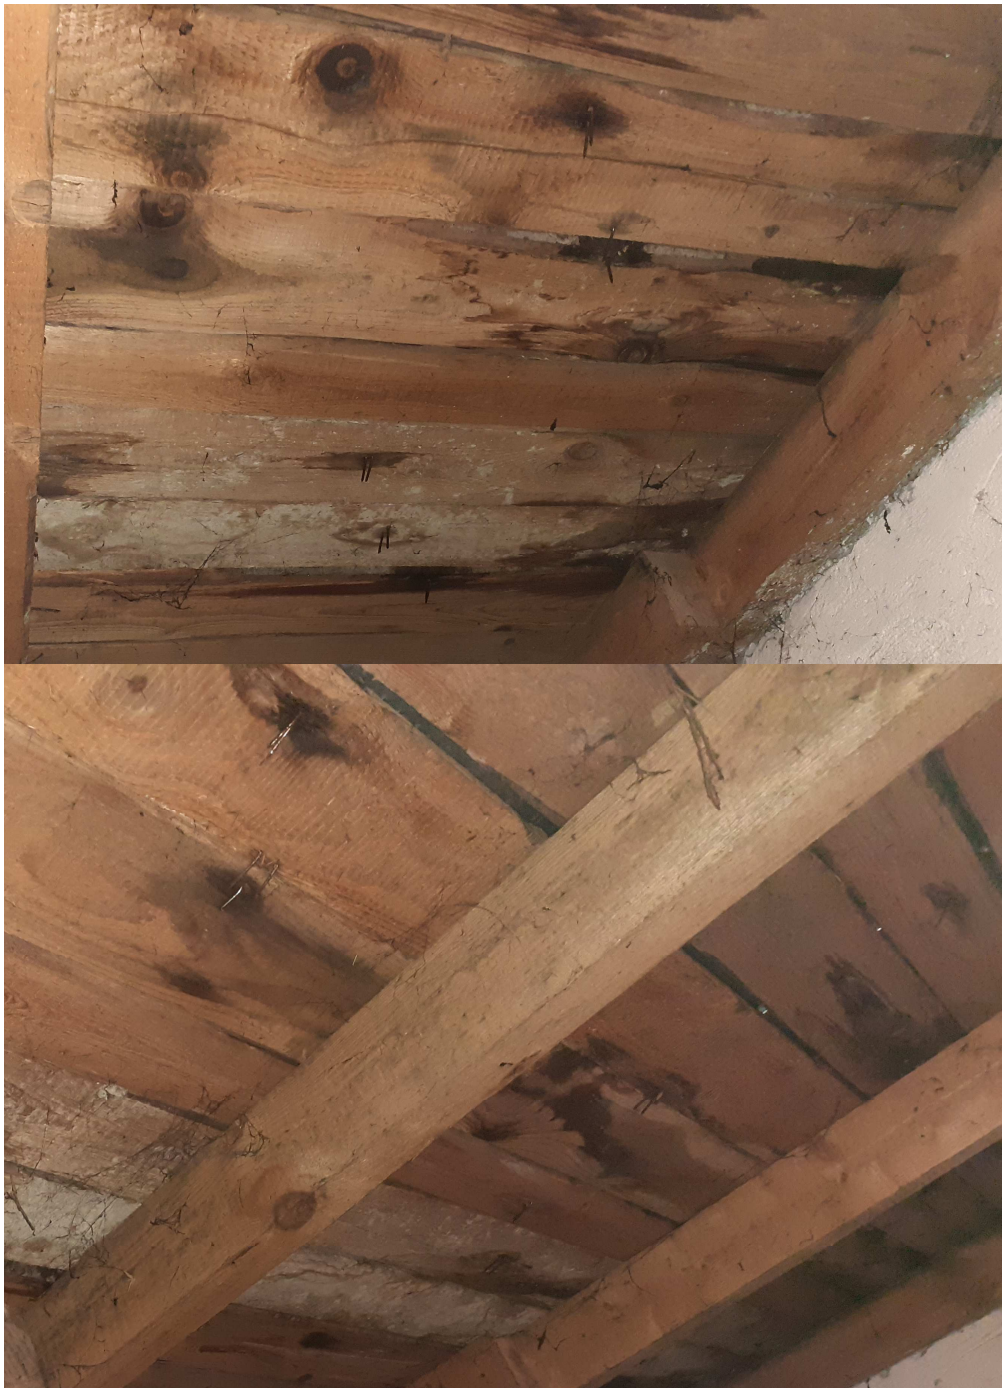
uszkodzeń przez szkodniki (kornik). Natomiast obawy budzi brak jakiegokolwiek zabezpieczenia elementów drewnianych przed korozją biologiczną, szkodnikami oraz zabezpieczenia ogniochronnego. W poszyciu dachowym występuje lokalnie korozja szczególnie w okapach nad częścią dobudowaną. W pokryciu w niektórych miejscach są widoczne przecieki: w pobliżu obróbek blacharskich, wokół kominów jak i przy elementach mocujących blachę do deskowania (gwoździe). Zauważalna jest także nieszczelność w pasie rynnowym i w rurach spustowych (brak odcinków dolnych rur spustowych od strony podwórka) woda przedostaje się z nich na elementy elewacyjne oraz ściany pogarszając ich stan.

**Zdjęcie 9 i 10 - przedstawia zawilgocenia spowodowane nie szczelnością poszycia**

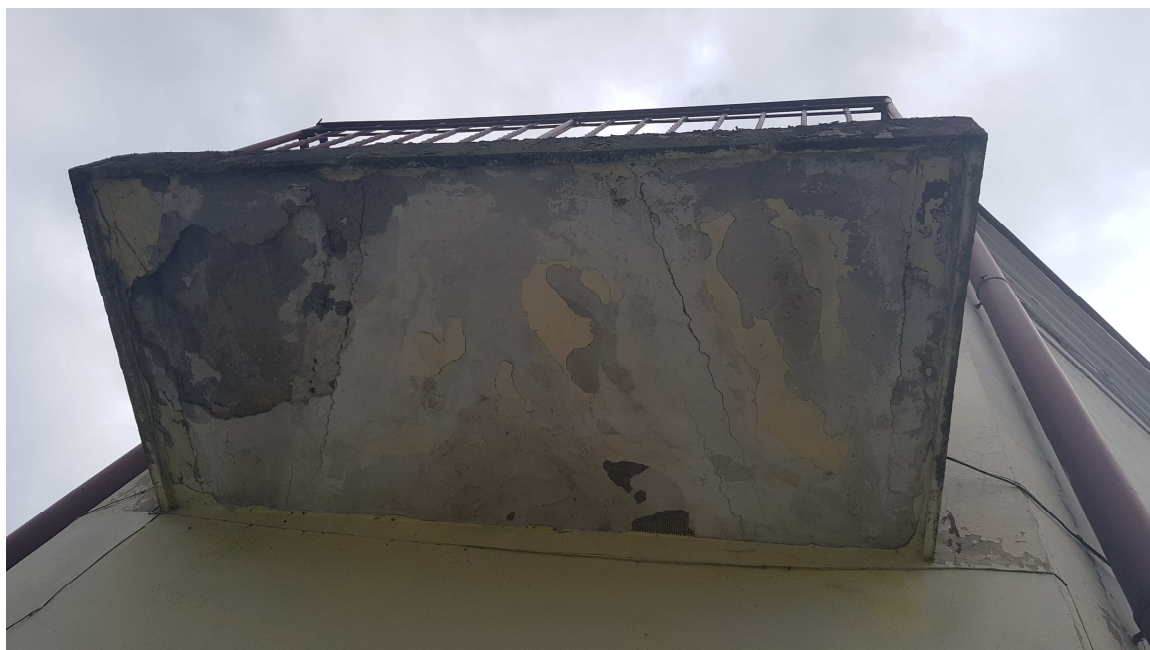
W złym stanie znajdują się także balkony od strony frontowej, wykonane w formie płyty "Kleina" rozpiętej na belkach stalowych z dwuteowników około 200 mm kotwionych w ścianie budynku. Znacznej destrukcji uległa wyprawa tynkarska osłaniająca płytę balkonu. Widoczne są wyraźne ślady dużych zawilgoceń, pęknięcia struktury materiału, ubytki.. Obawy budzi również stan zakotwień balustrad, także ich wysokość

**Zdjęcie 11 - przedstawia balkon od strony skrzyżowania.**
