Kraków, wrzesień 2020 r.

I. PRZEDMIOT PRAC

Przedmiotem planowanych prac będzie konserwacja elewacji wolnostojącego budynku Towarzystwa Gimnastycznego Sokół w Myślenicach przy ul. Henryka Jordana 3. Konserwacja obejmie wątki ceglane, kamieniarkę lokalnie występujące tynki, stolarkę okienną oraz drzwiową.

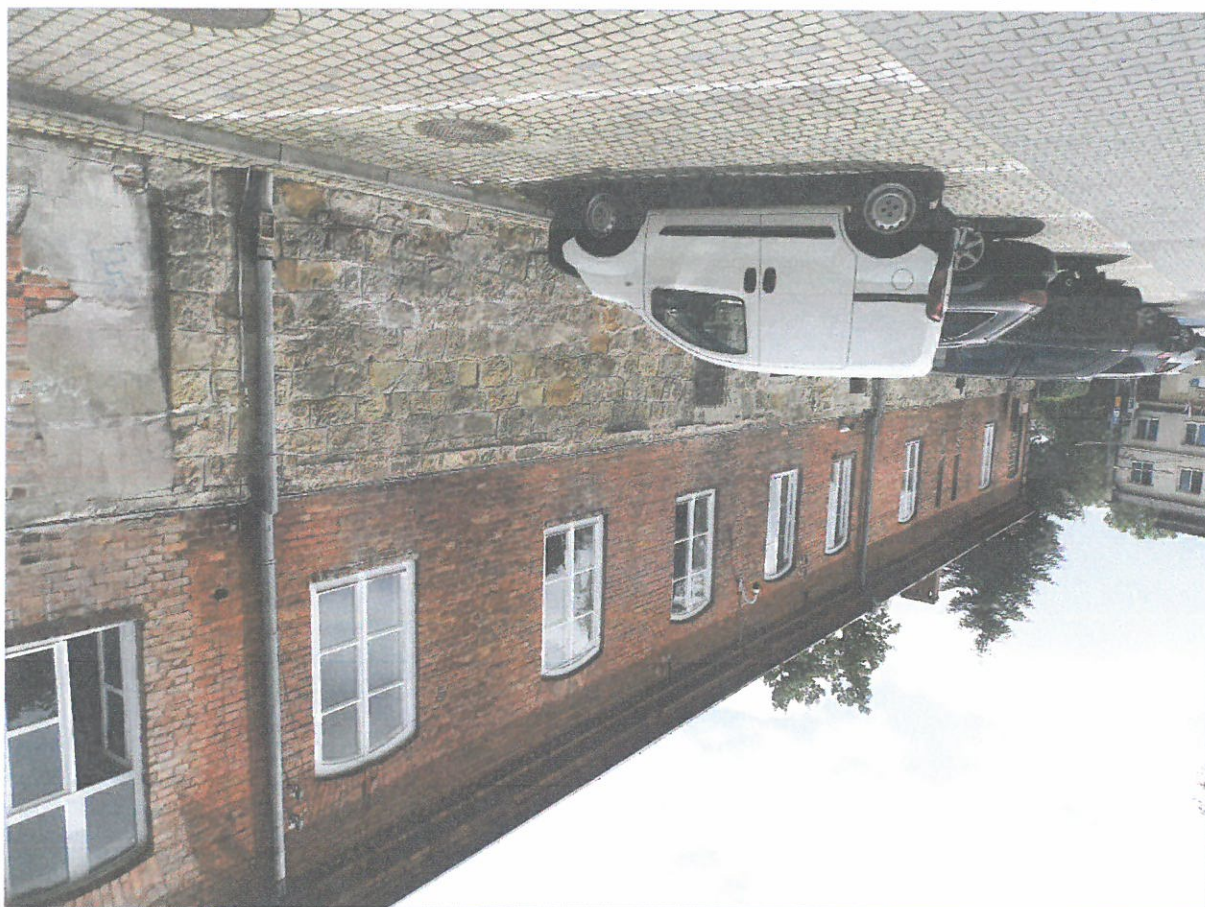
przekształcenia elewacji wschodniej tylniej do 9. osi cokół kamienny dalej kamień zasigpiono tynkiem z imitacją podziałów kamieniarki; widoczna także różnica w kolorystyce cegieł

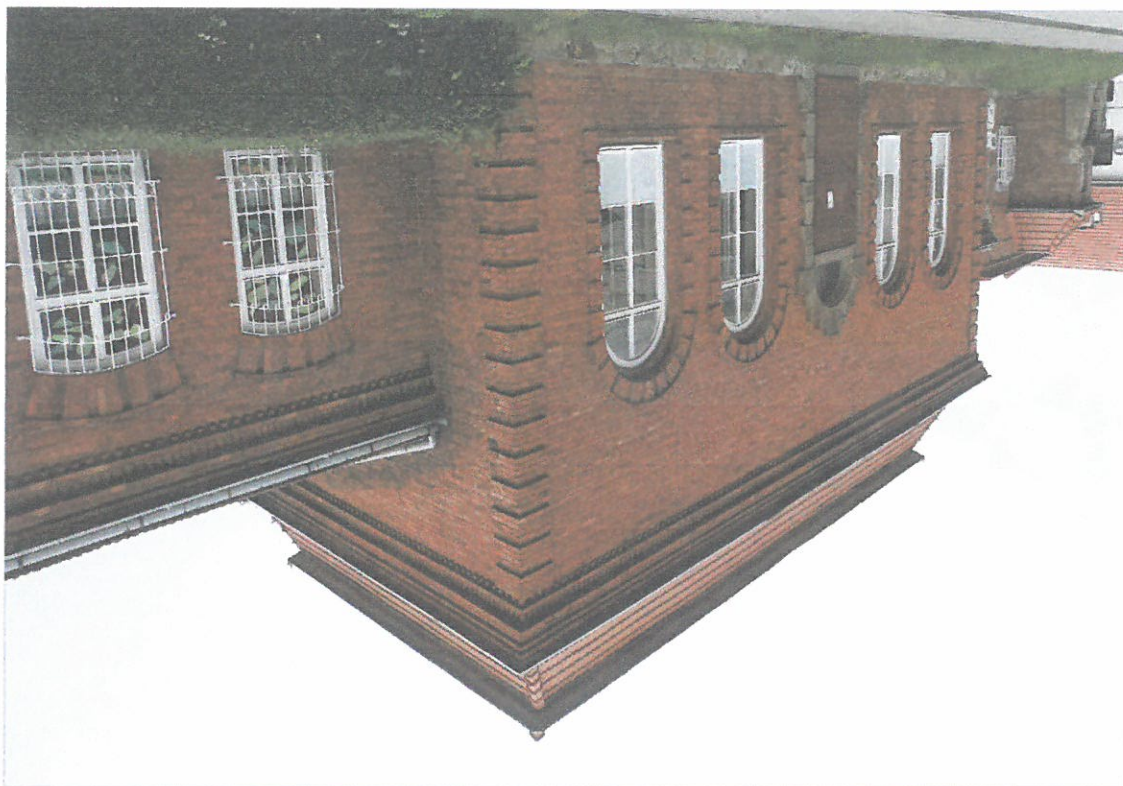
fot archiwalne i budynek dziś (elewacja zachodnia)
 elewacja frontowa zachodnia - obecnie drzwi przysłonięte deskami
 widoczne przekształcenia dobudowanie partii budyńku w części od północy, rzeźba sokoła znajduje
 się nad obecnym wejściem od południa

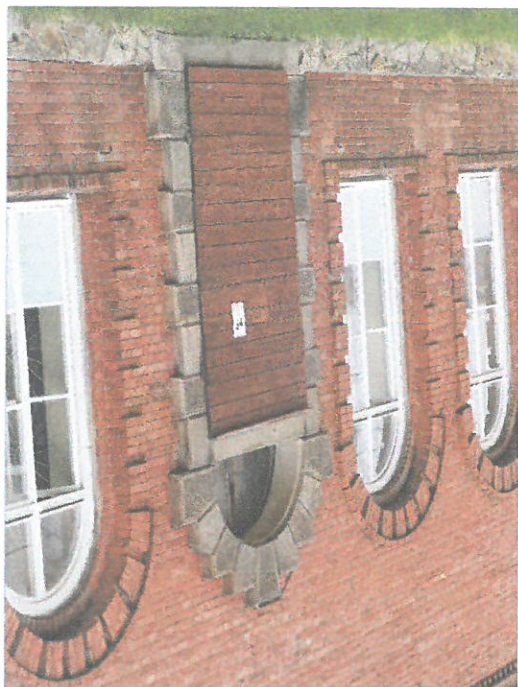
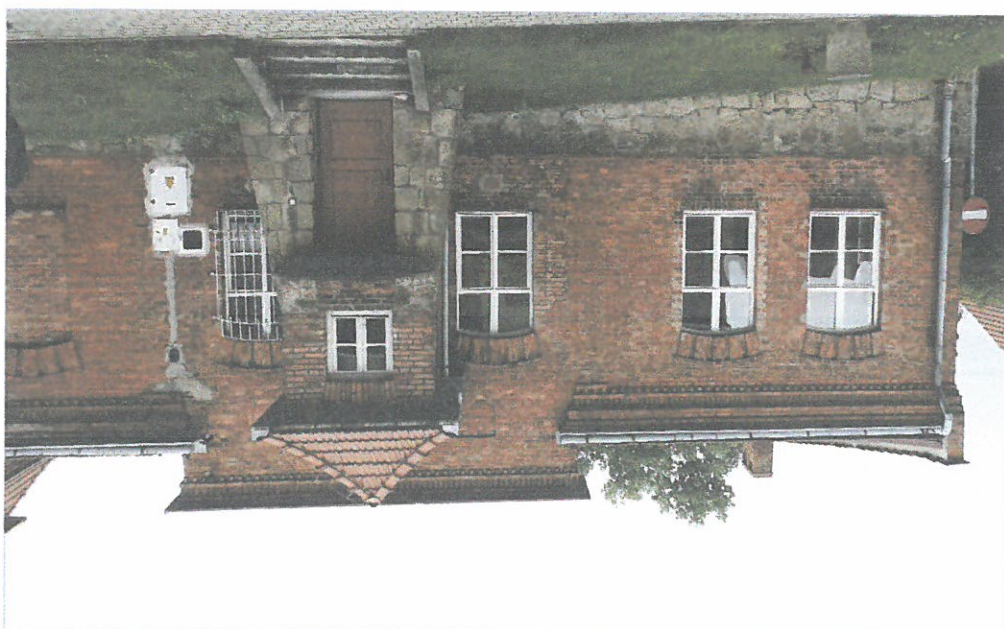
kształtki i ukośnie wstawione cegły stanowiące rodzaj dekoracji, podkreślającej plastyczność elewacji budynku; sposób opracowania spoiny, podbarwiona (?) możliwe słabo widoczne podmalowanie; szpeline łączenia szarą zaprawą w miejscu braków wątku ceglanego

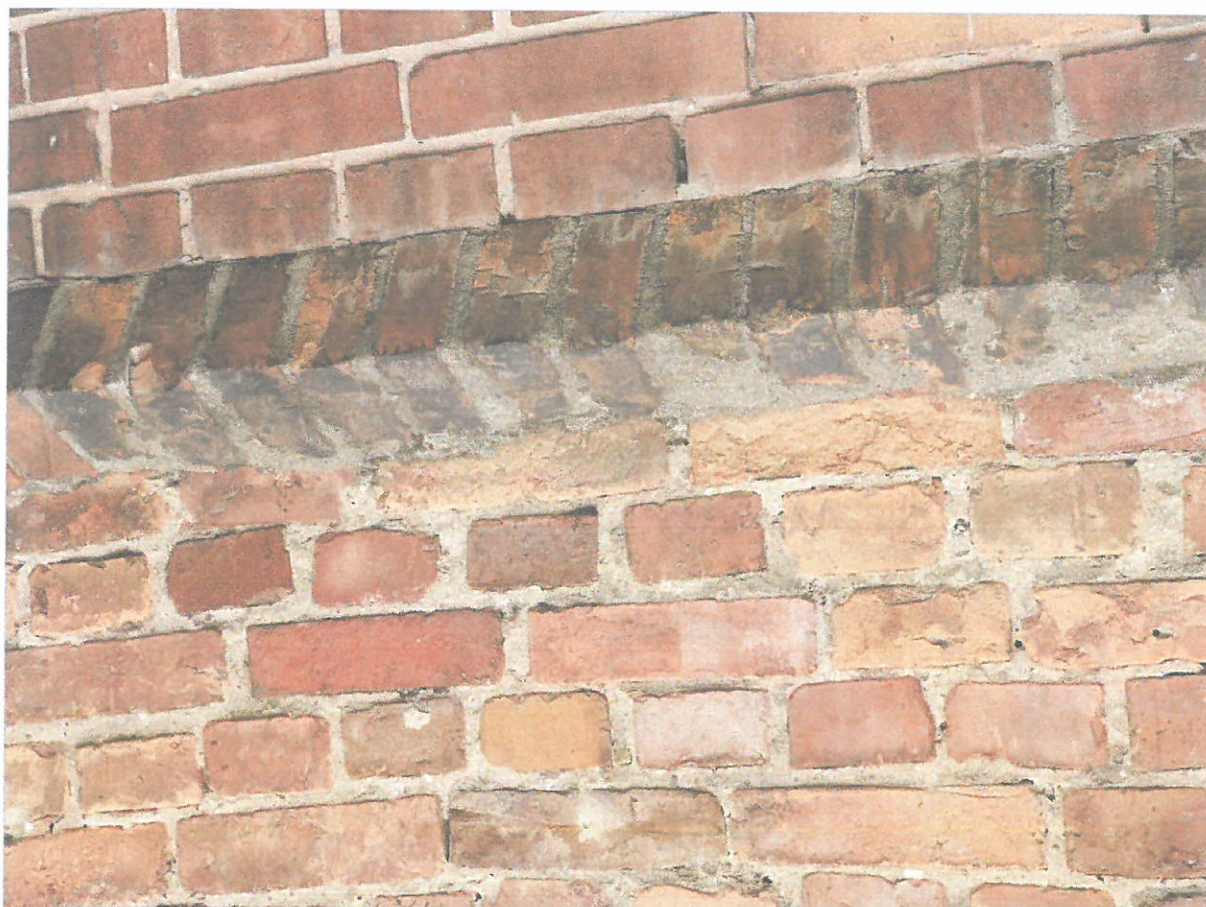
oryginalna spoina oraz w różnych partiach elewacji (dobudowanych) przekształcenia i uzupełnienia spoin, wymieniane cegły w parti cokołu

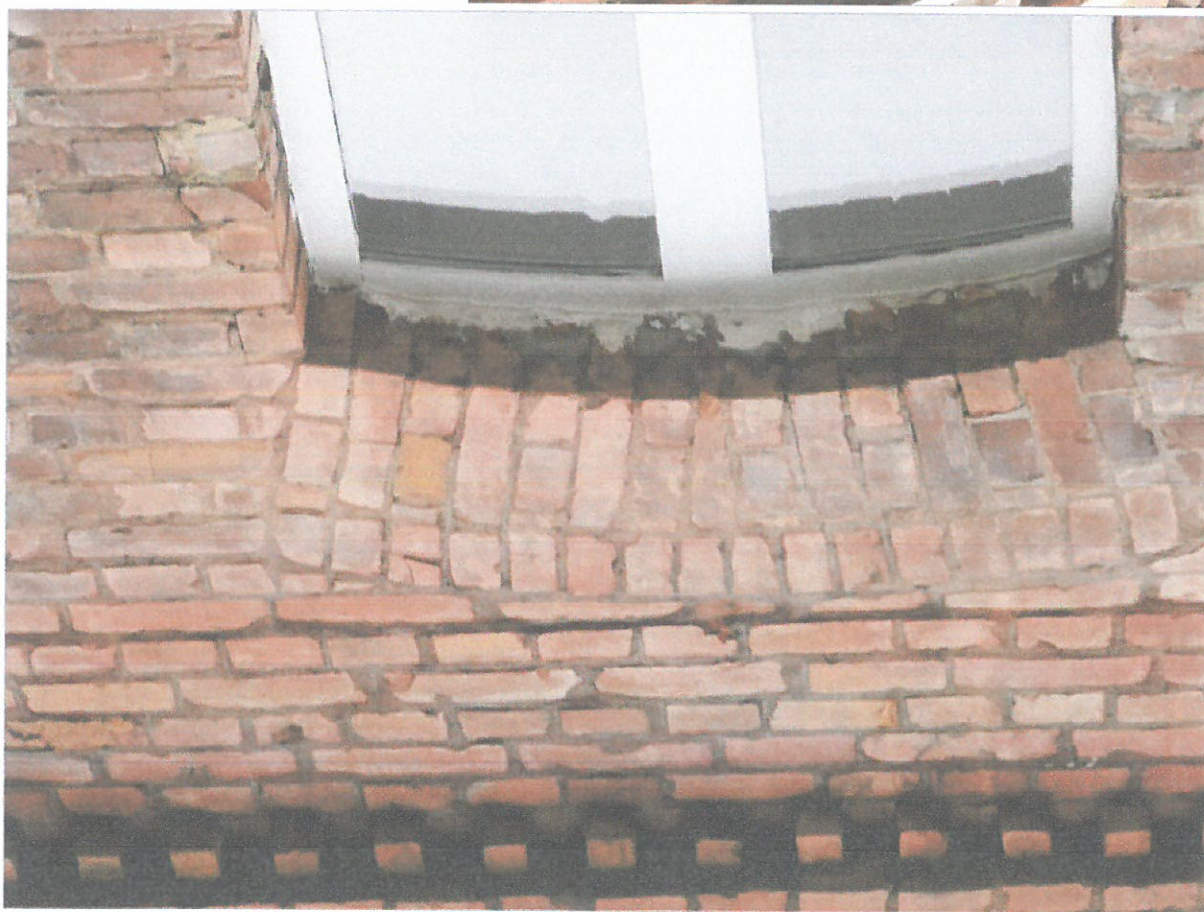
zaprawy naprawcze w obrębie partii gzymsów okiennych – szare i białe, lokalnie widoczne spękania wątków uszkodzenia cegieł ozdoby gzymsu

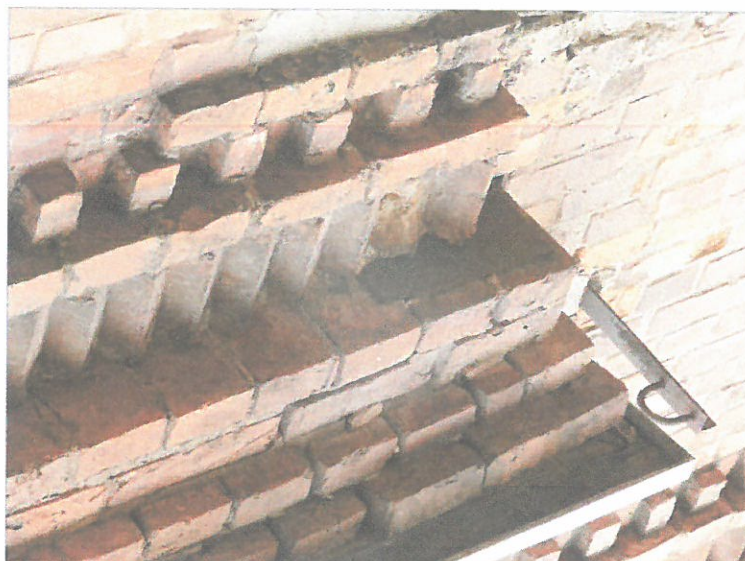
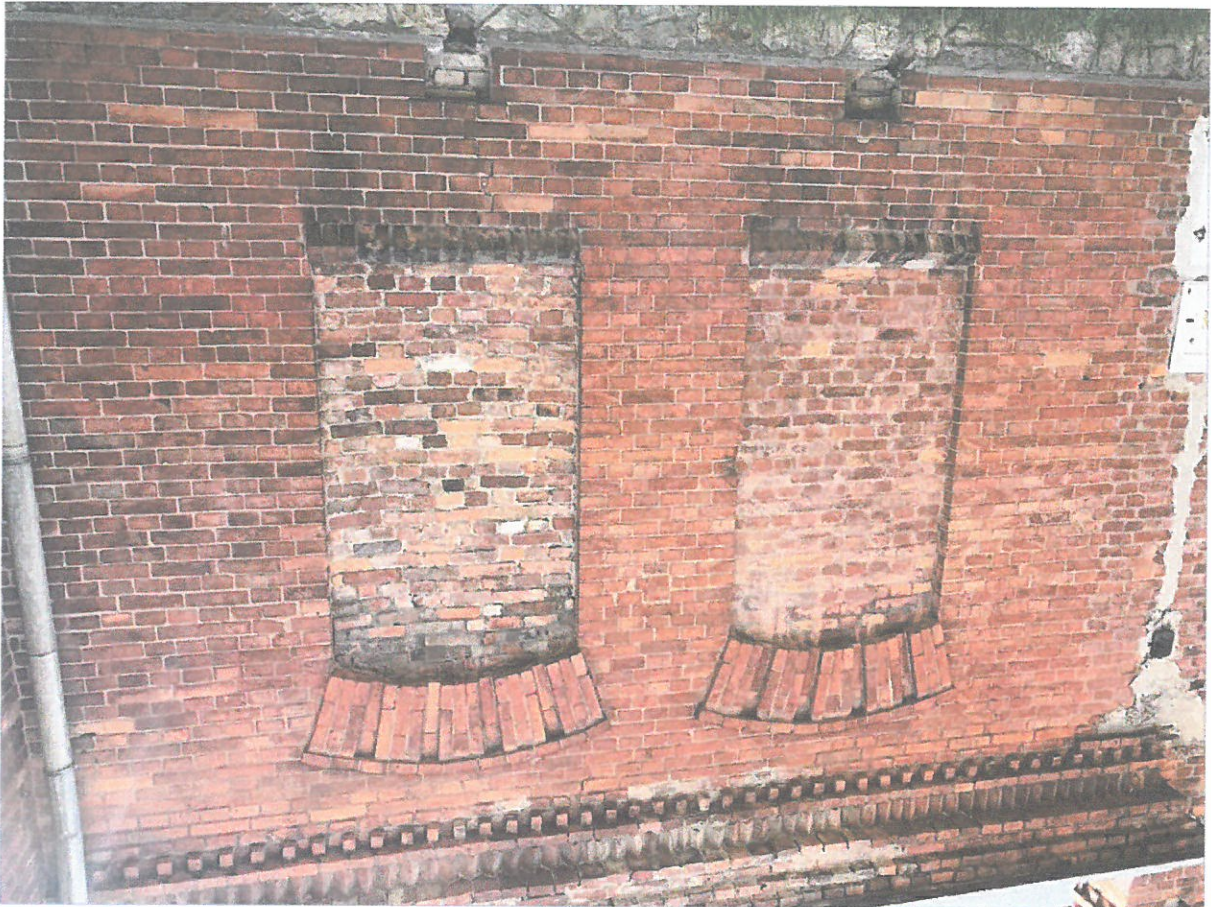
przemianowania wątku w obrębie okien na elewacji zachodniej oraz okienek elewacji wschodniej a także partii wokół okienek w strefie partiu; zabrudzenie wątków kamiennych; uszkodzenia ozdoby dekoracyjnych gzymsów ceglanych w wyniku uszkodzeń obróbek blacharskich pod dachem; zamurowanie okien na elewacji zachodniej; szpeczące zaprawy naprawcze w miejscach przeciek pod instalację

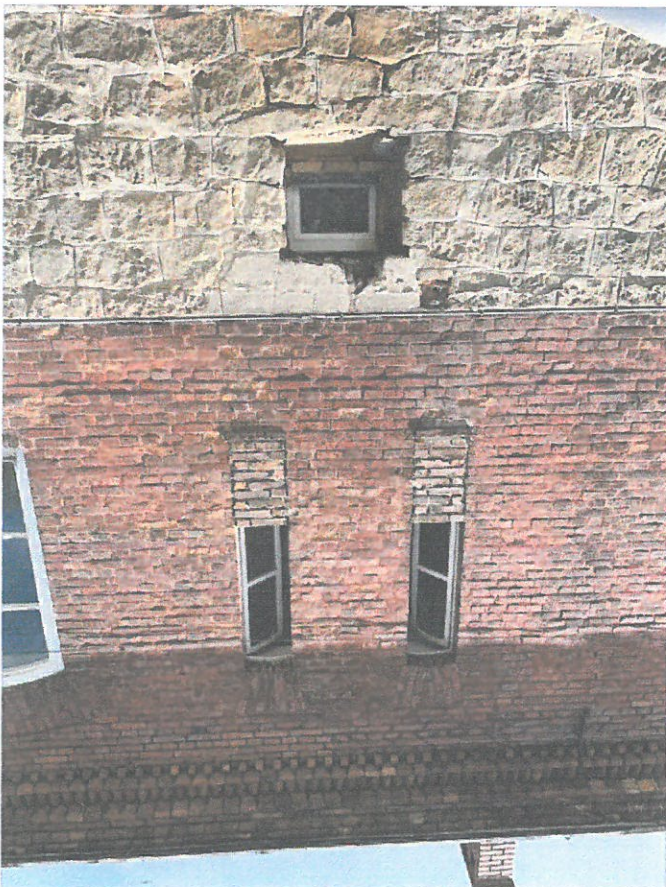
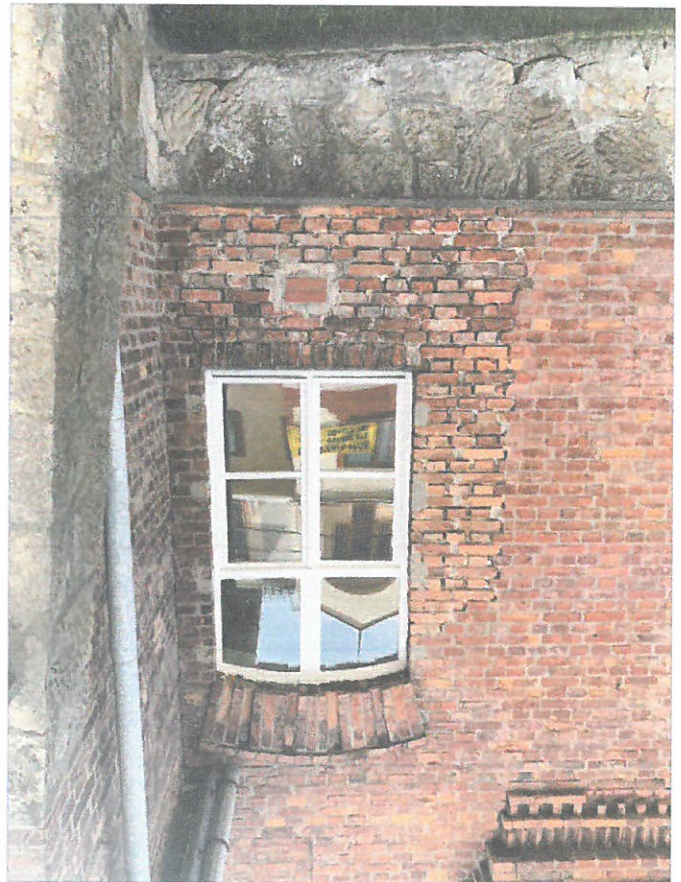
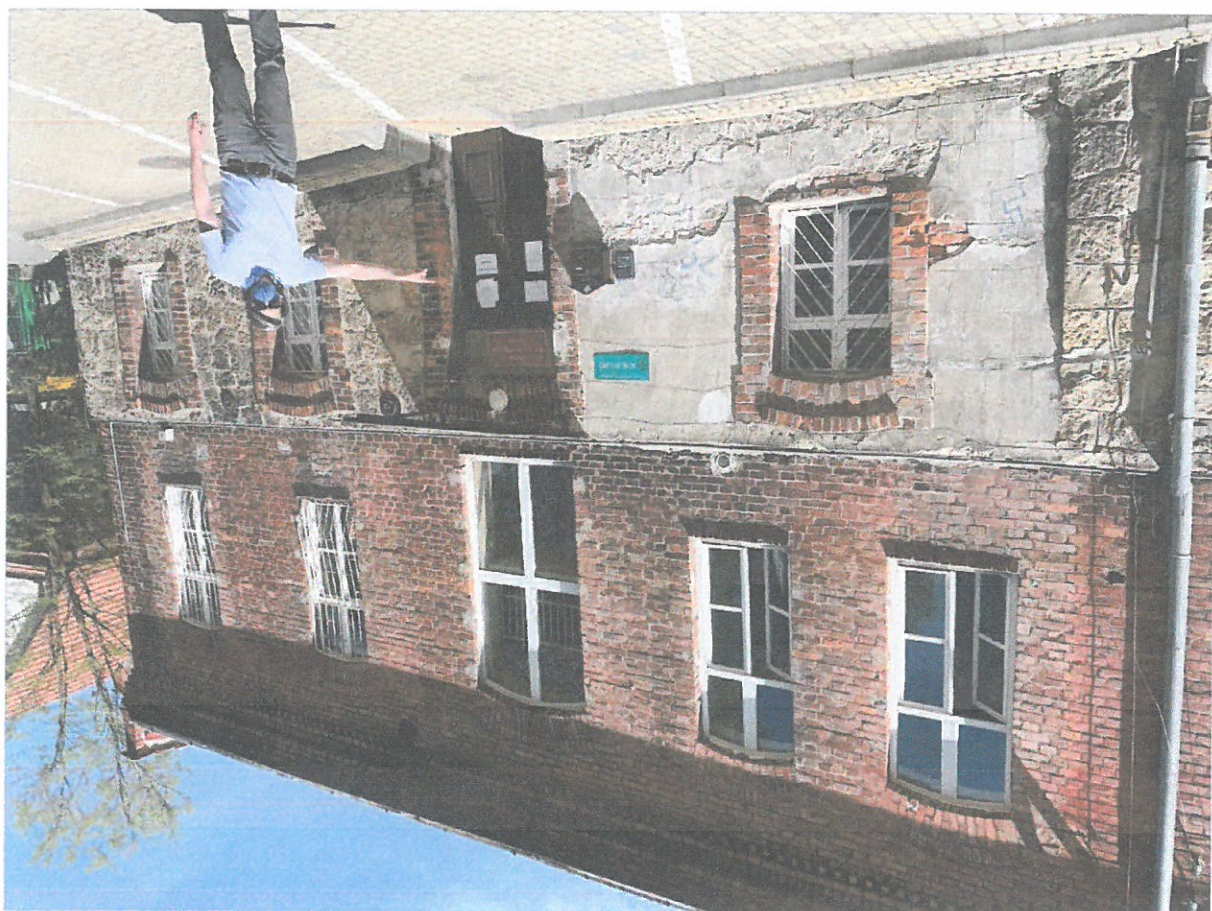
rozróżnicowanie kształtów i kolorystyki cegieł – znaczne ubytki wielu parti niezabezpieczonych przed namakaniem
zniszczenie tynek imitujących wątek kamienny w parti elewacji wschodniej od strony północnej

W przypadku **tynków z imitacją kamieniarki** (elewacja wschodnia cz. północna) należy przewidzieć uzupełnienie z rekonstrukcją brakujących parti z uwagi na znaczne zniszczenia. Analizując stan techniczny zapewne konieczna będzie spora rekonstrukcja w pozostawieniu nielicznych świadków. Należy wcześniej dobrze zinventaryzować obecny układ by móc go potem odtworzyć. Wyprawy te bowiem utraciły na skutek procesu destrukcji (wysolen) zupełnie spoiłość i znajdują się w bardzo złym stanie.

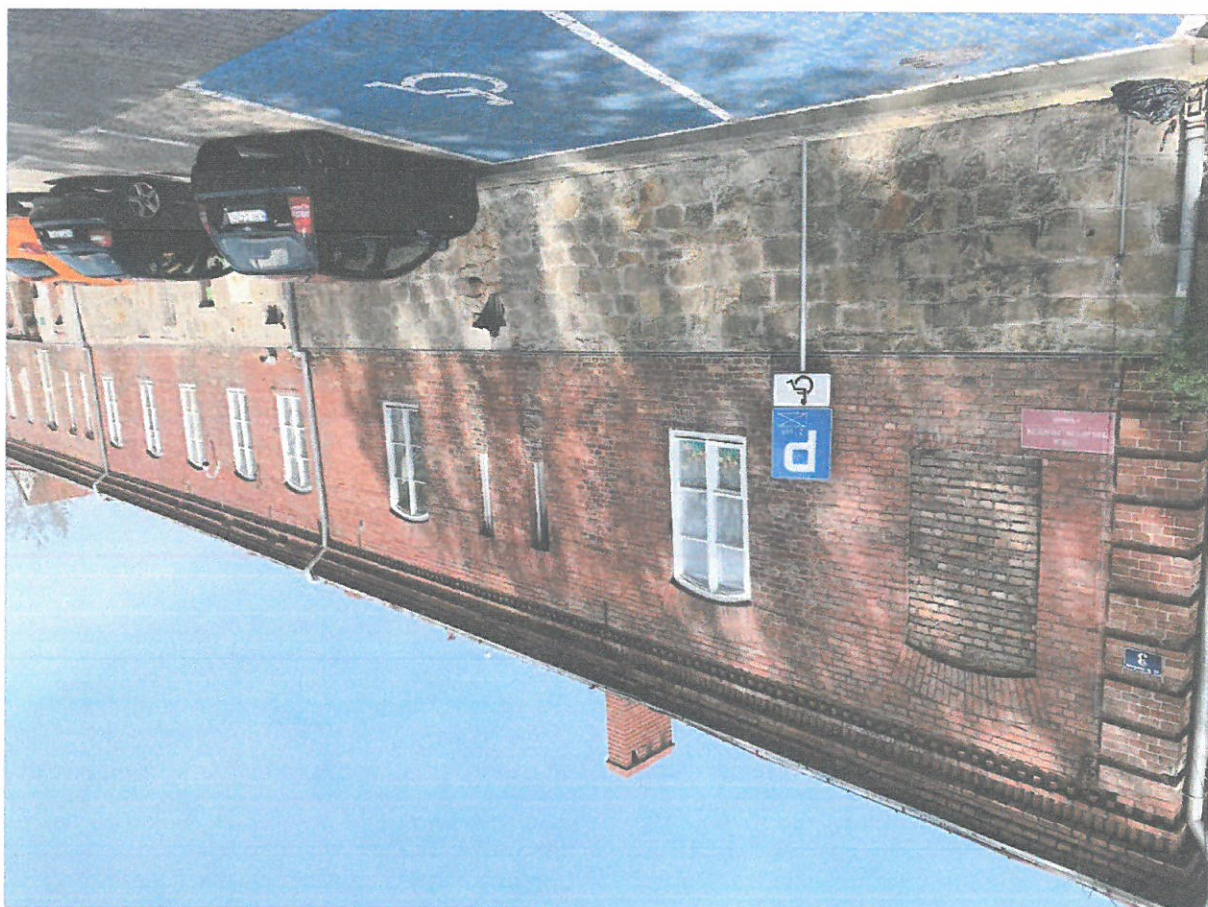
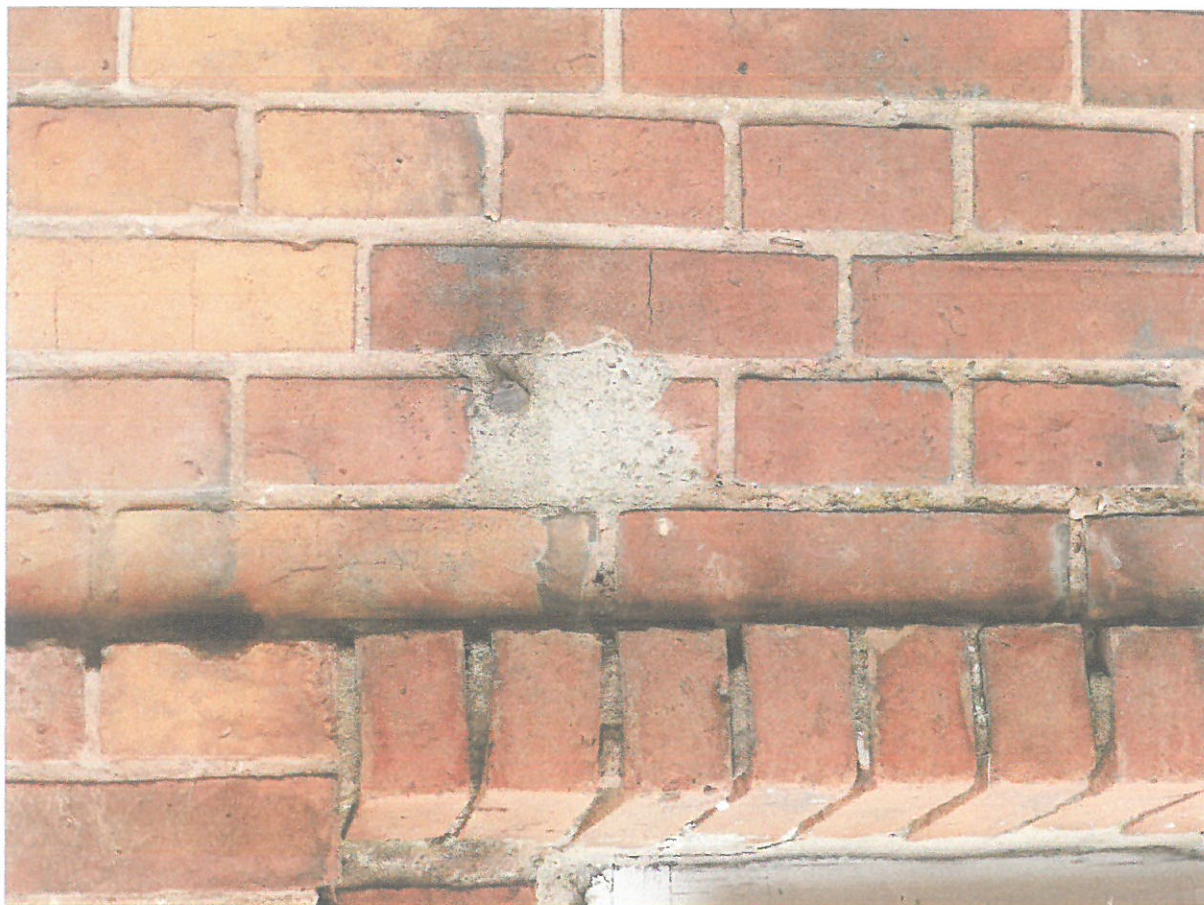
sposób opracowania spoinowania wątków oraz ubytki cegieł wypełnione zaprawami z cementem portlandzkim

Należy ostrożnie usunąć mechanicznie wszystkie współczesne uzupełnienia cementowe, także złe wstawione cegły, które mają negatywny wpływ zarówno na walory estetyczne jak i na stan zachowania wątku ceglanoego. Przewidzieć należy przemurowanie muru pod matymi okienkami (w uwagi iż są to okienka w łazienkach w chili obecnej nie planuje się zwiększać w tym miejscu długości tych wąskich okienek). W uzasadnionych przypadkach - lokalnie zaleca się wykuć wszystkie nieestetyczne, cementowe, zasolone i wadliwe technologicznie spoiny. Należy je następnie wypełnić zaprawą o wysokiej porowatości (magazynującej sole) pozostawiając miejsce dla wierzchniej warstwy spoiny barwionej (jak w oryginalne). W trakcie prac należy uściślić postępowanie w przypadku dużych zamurowańch okien, poza espozycją wątku możliwe jest także w tych miejscach wykonanie tynkowanych blend.

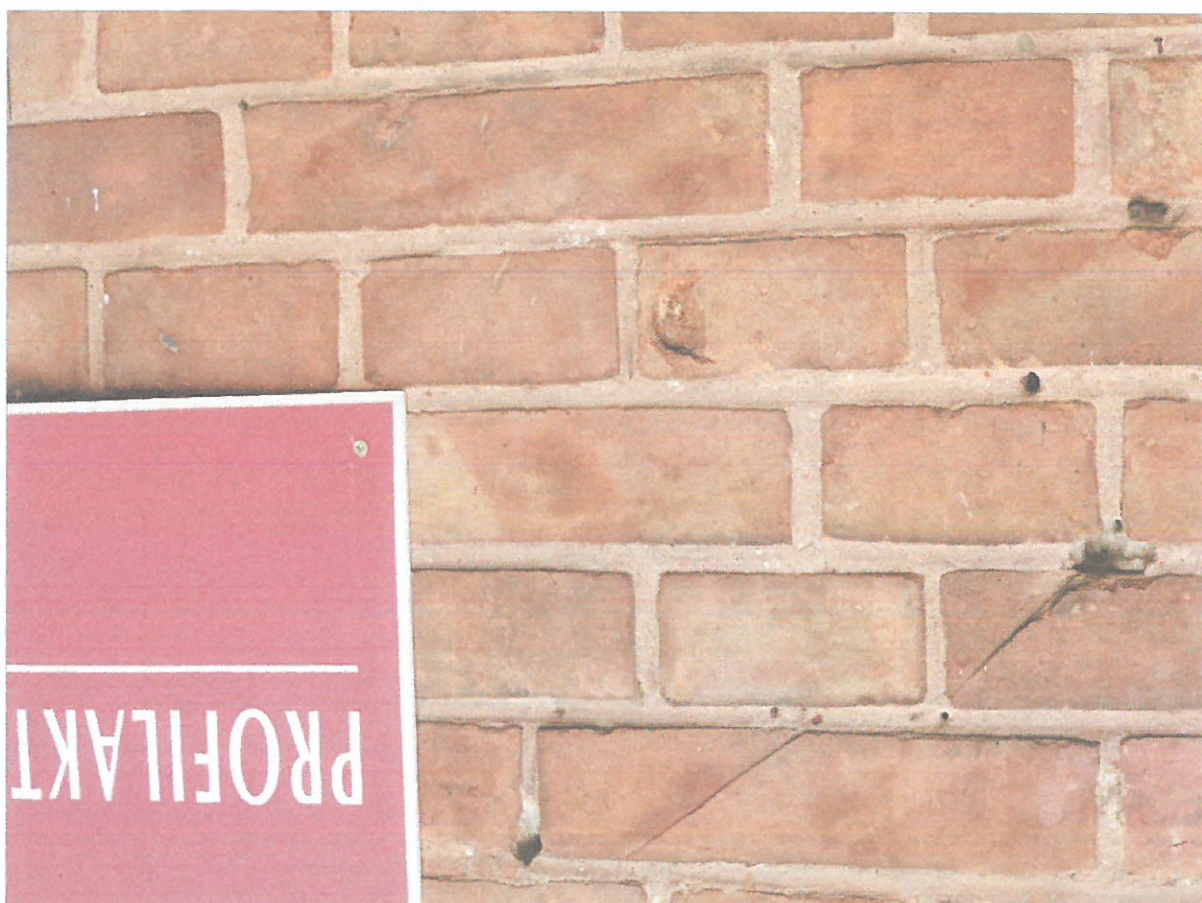
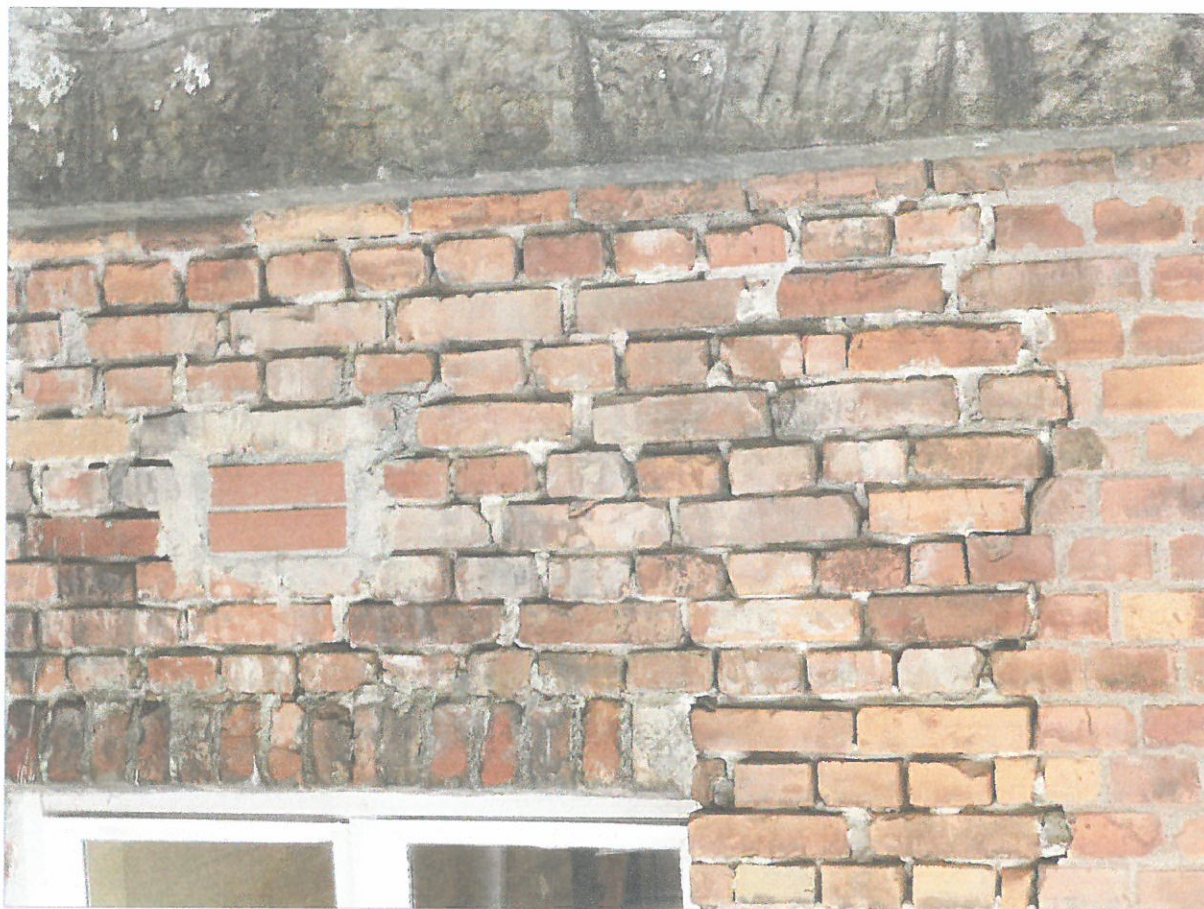
uszkodzenia wników spowodowane przekształceniami związanymi z nią z wyniszczeniem okien demontażem kral, skrzynek technicznych, przemurowanie i brak opracowania spoinowania, liczne zaprawy naprawcze, przypadkowo wstawione cegły

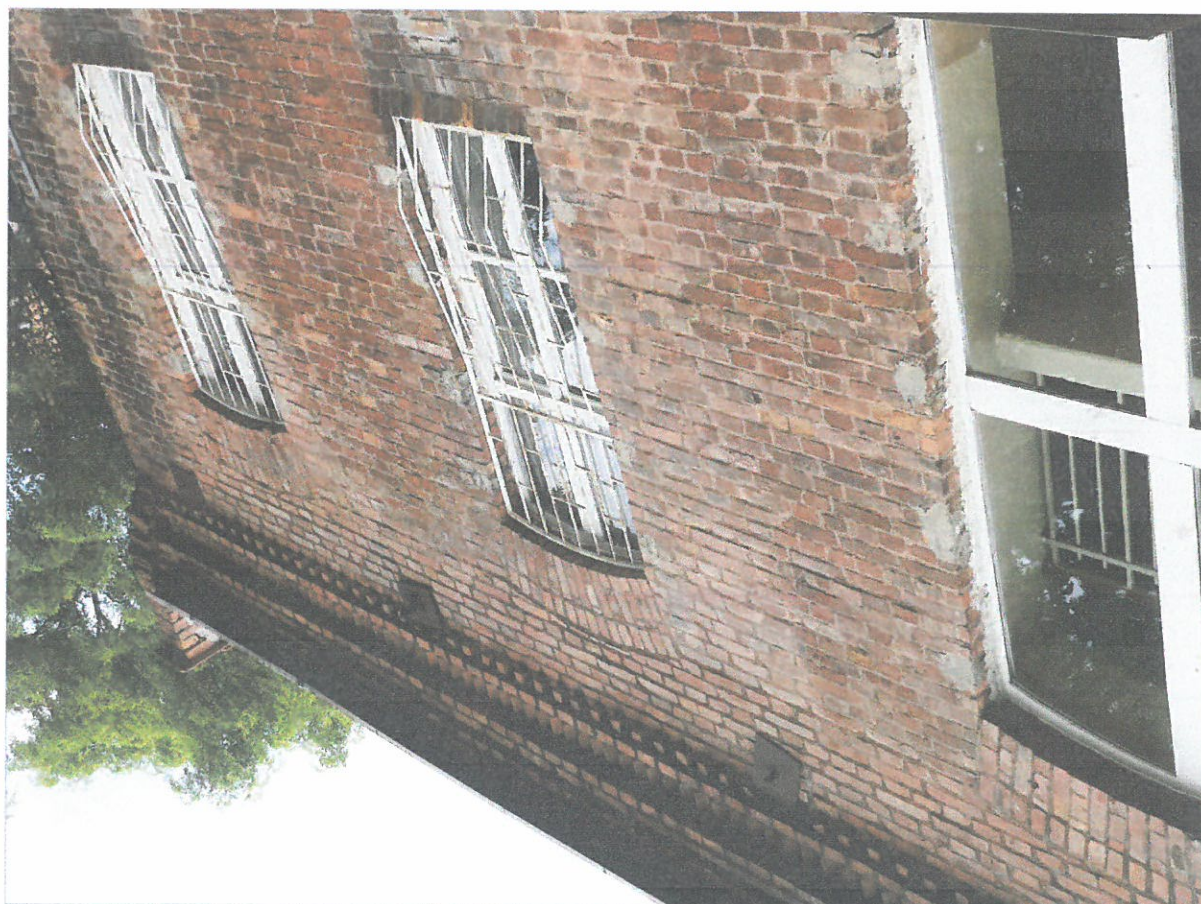
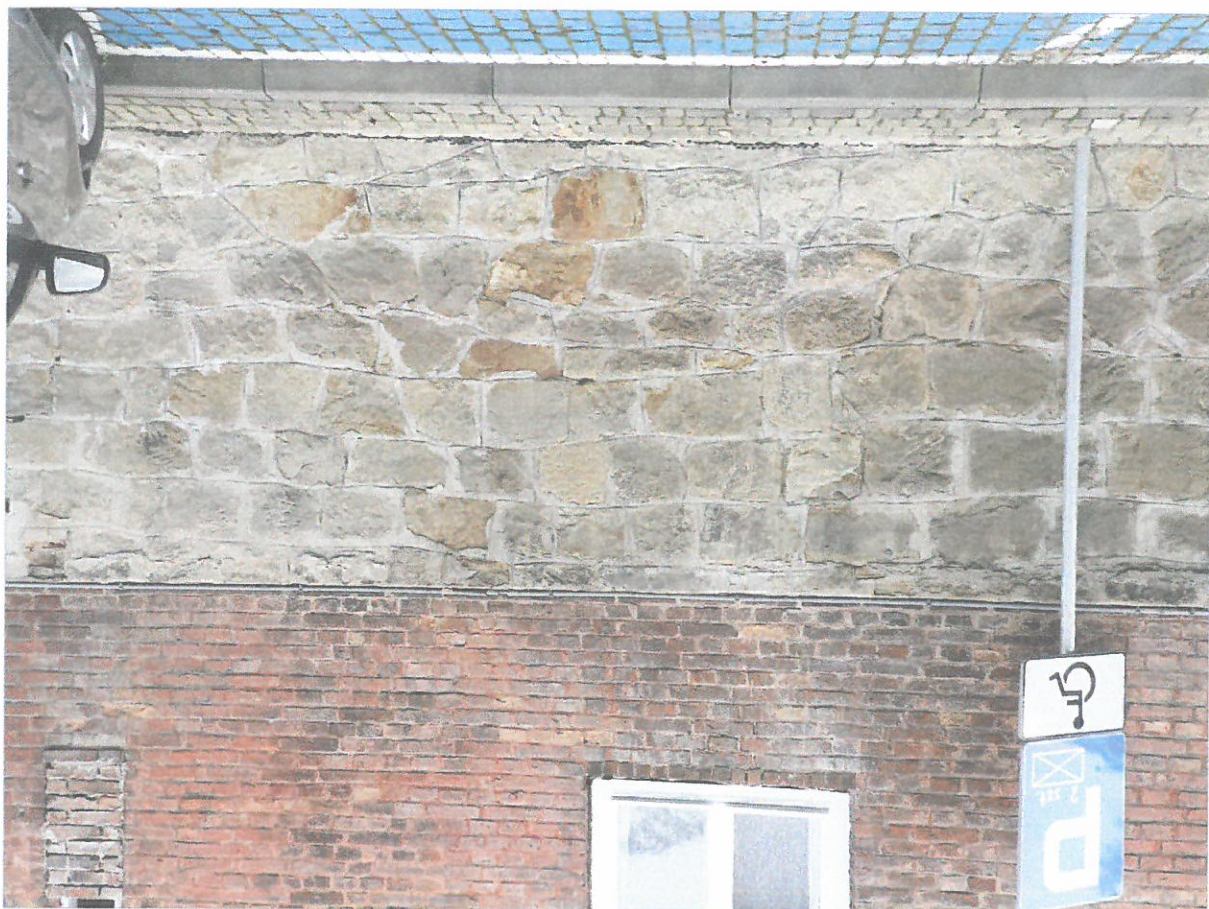
zniszczenia i ciemne zabrudzenia wątków; uszkodzenia cegiel i kamienia; przemurowania wokół wątków ceglanych i kamiennych

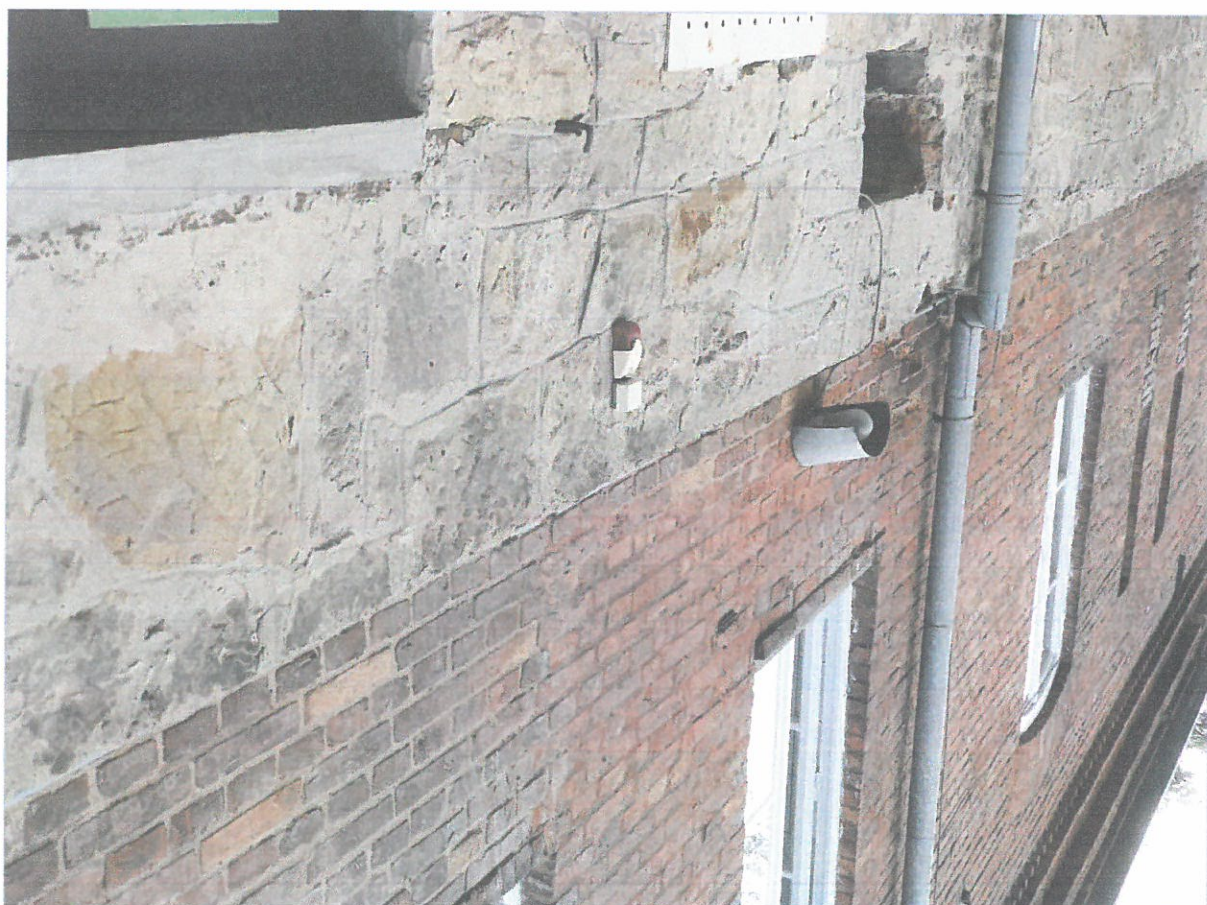
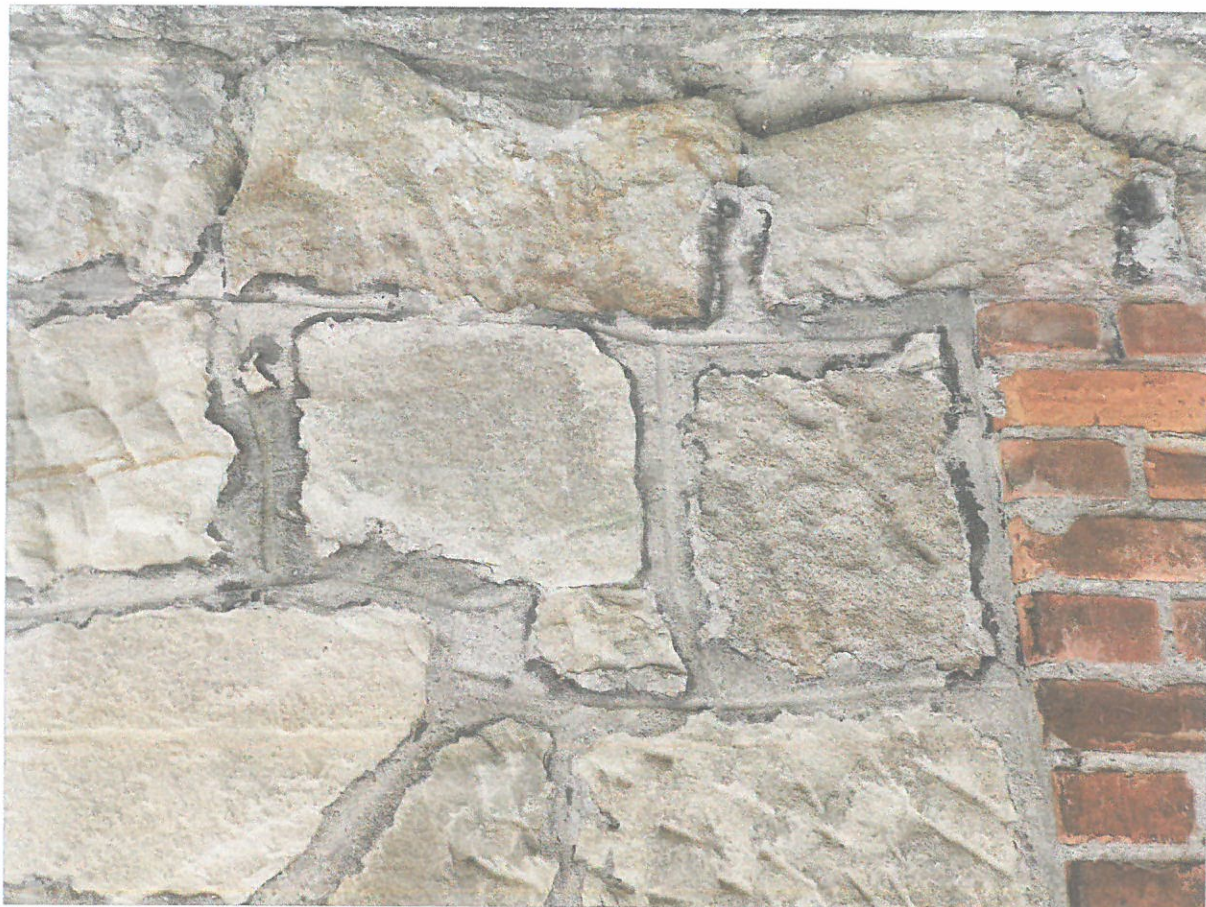
*zniszczenia i zabrudzenia wałków, uszkodzenia cegieł i kamienia, przemurowania wokół wałków
cegłanych i kamiennych; degradacja kamienia (piaskowiec) objawiająca się osypywaniem się
przypowierzchniowych warstw, co z kolei powoduje utratę sposobu opracowania kamieniarskiego
tutaj wyraźnie rustykalne opracowanie narzędziami*

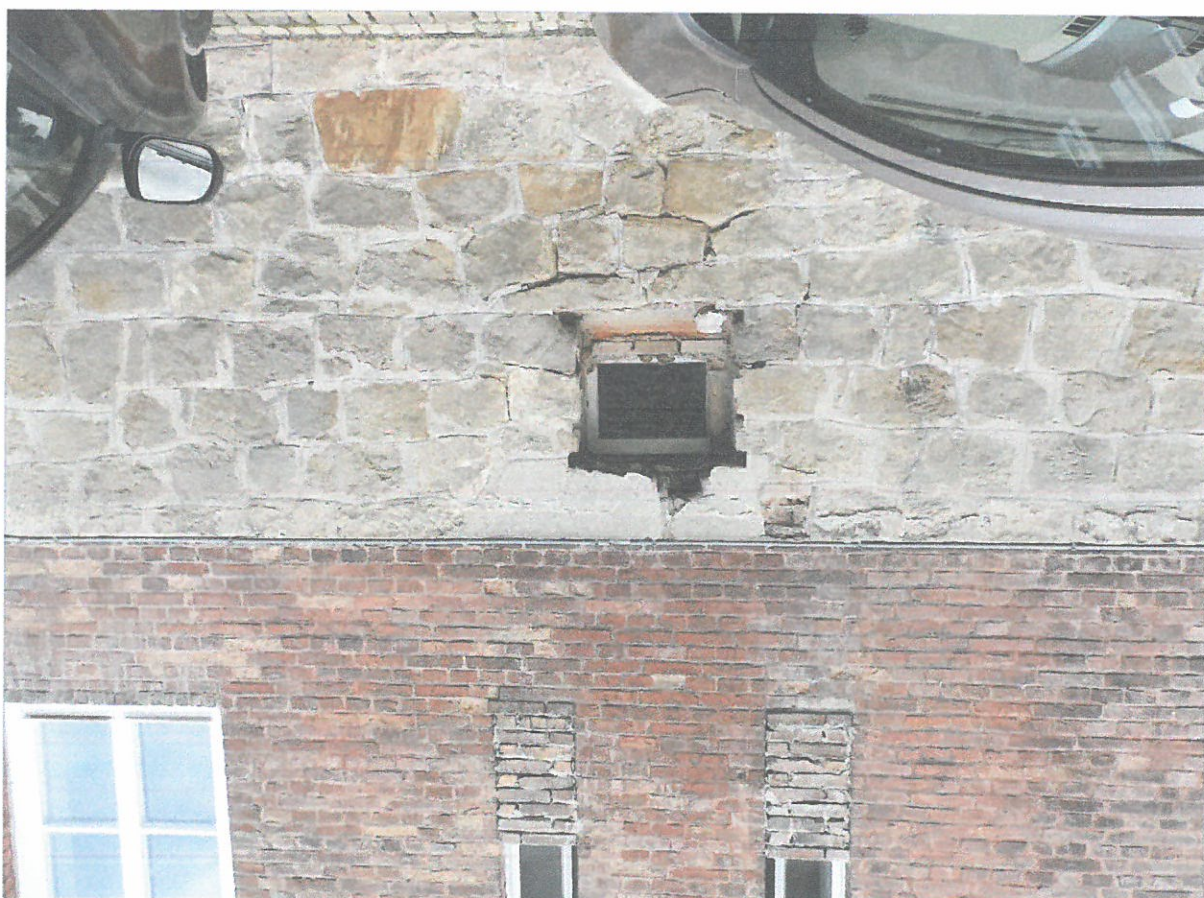
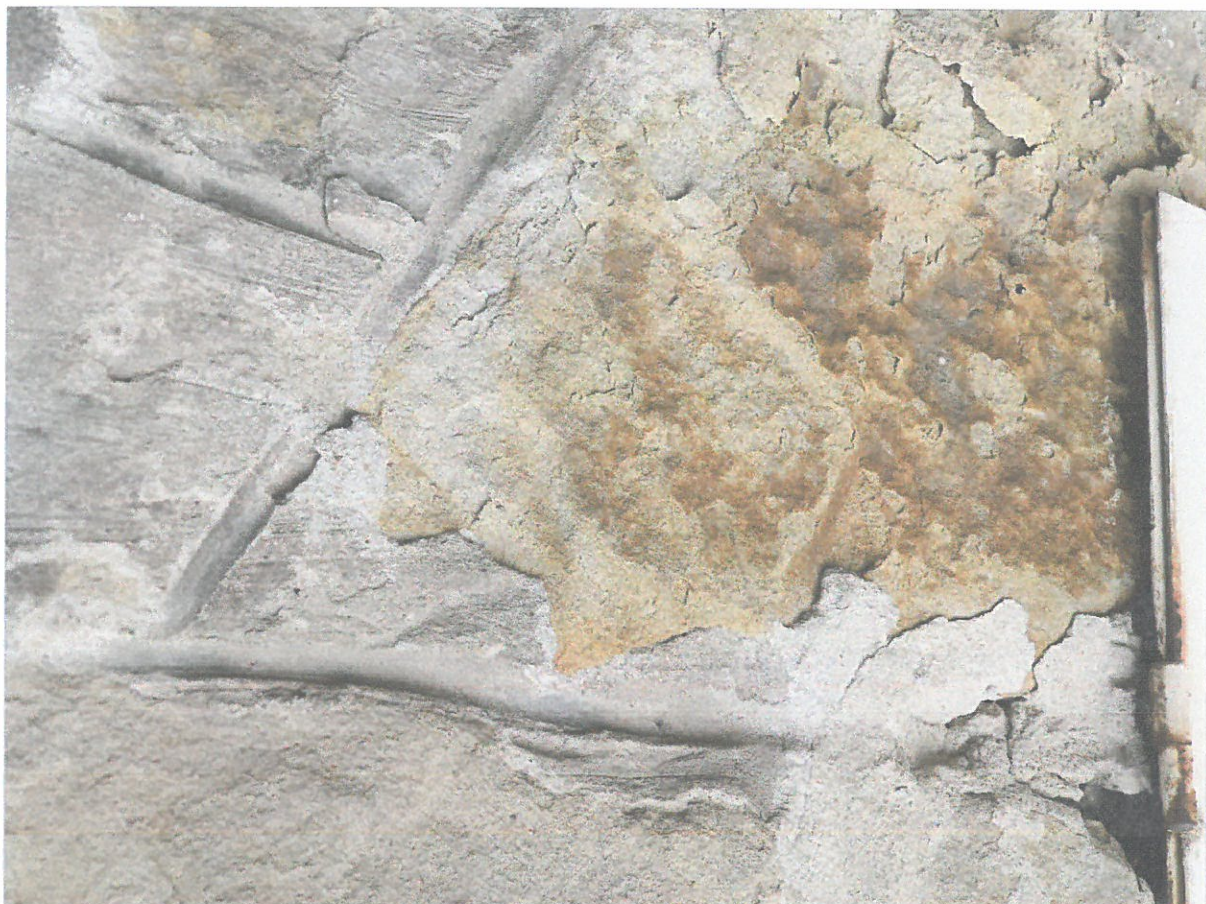
degradacja kamieniarzki objawiająca się osypywaniem się przypowierzchniowych warstw; szare wadliwe technologicznie cementowe naprawy szpony mocno odspajające

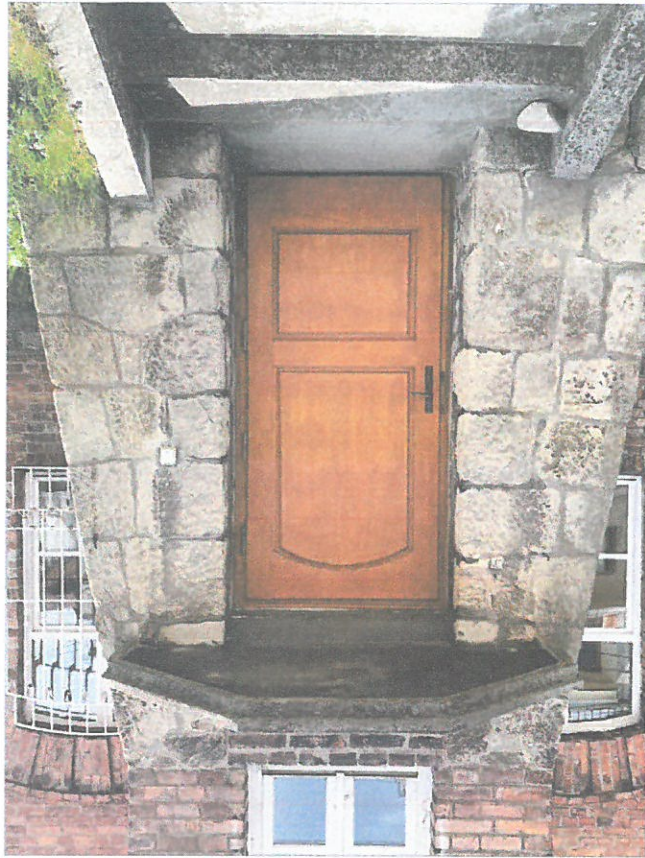
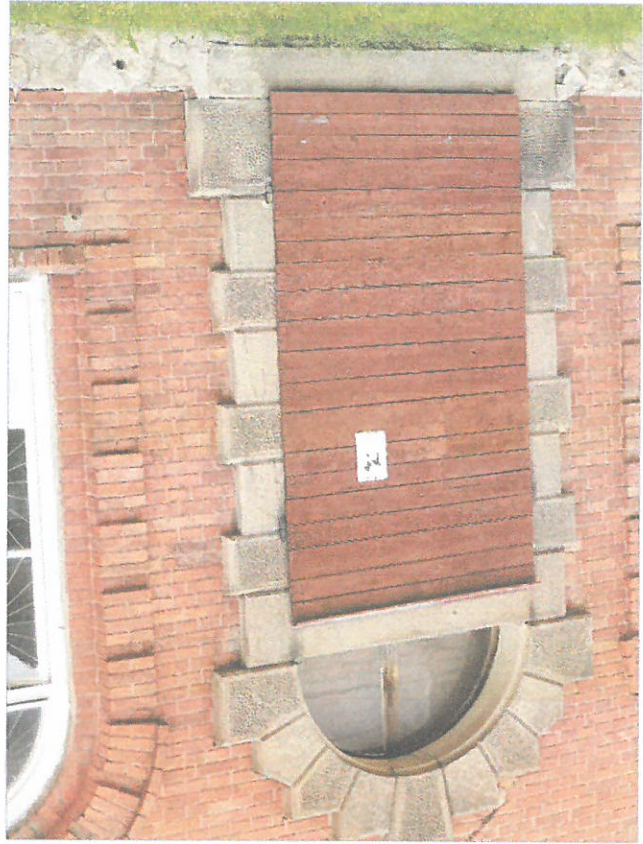
na elewacji zachodniej w parti wejścia głównego zachowana starsza stolarka okienka naświetla;
brak dostępu od strony wnętrza (widoczne zamurowanie cegieł) brak informacji o elementach
skrzydeł drzwiowych (zapewne zdemontowane) obecnie przysłonięte deskami; stolarka współczesna w
części dobudowanej od strony skrzydła północnego na elewacji zachodniej; betonowy daszek nad
drzwiami

3. **Zachowane drewniane nad drzwiami na elewacji zachodniej** poddać konserwacji prawdopodobnie *in situ*. Dokładanie ustalić kolorystykę warstw malatur (historycznych), aby ew. w czasie obecnej konserwacji pozostałych okien móc nawiązać do pierwotnej (z dużym prawdopodobieństwem stolarka nie była biała – patrz także foto archiwalne). Oczyszczenie, impregnacja, wyszlifowanie, uzupełnienie ubytków i malowanie
