Kraków, wrzesień 2020 r.

I. PRZEDMIOT PRAC

Przedmiotem planowanych prac będzie konserwacja elewacji wolnostojącego budynku Towarzystwa Gimnastycznego Sokół w Myślenicach przy ul. Henryka Jordana 3. Konserwacja obejmie wątki ceglane, kamieniarkę lokalnie występujące tynki, stolarkę okienną oraz drzwiową.

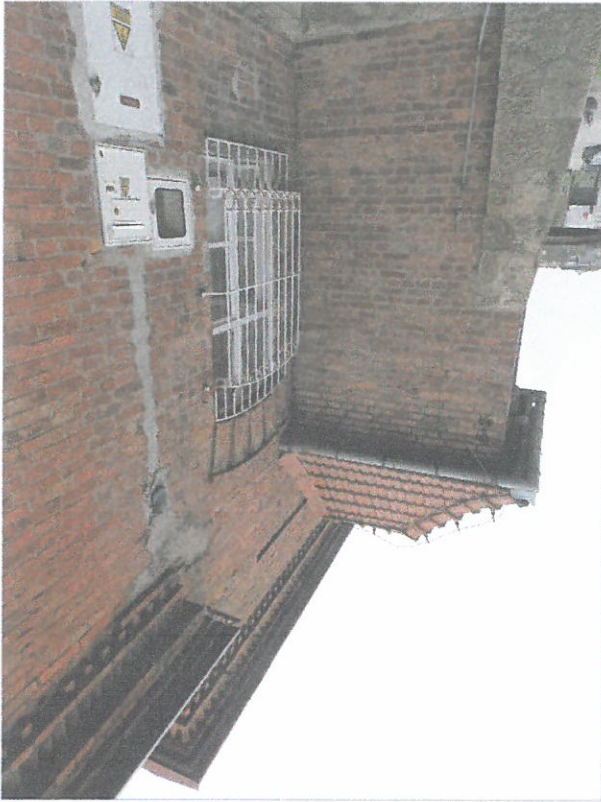
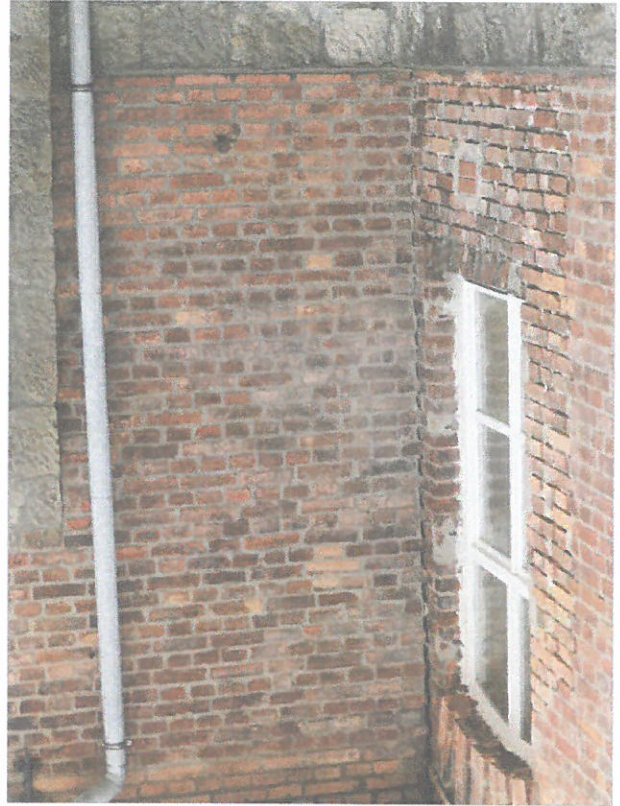
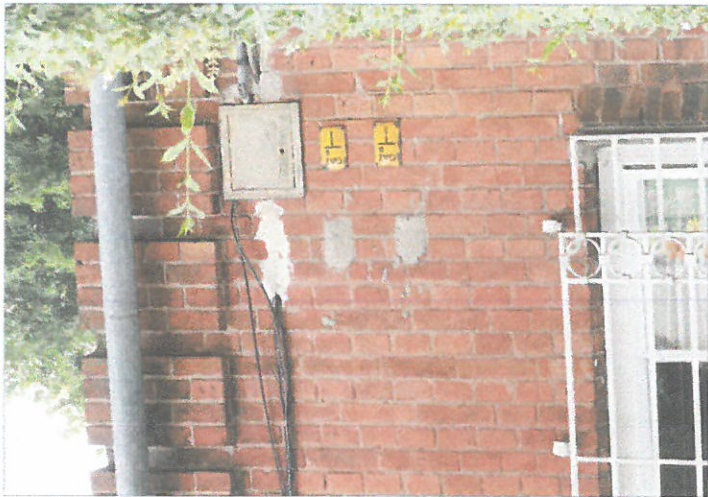
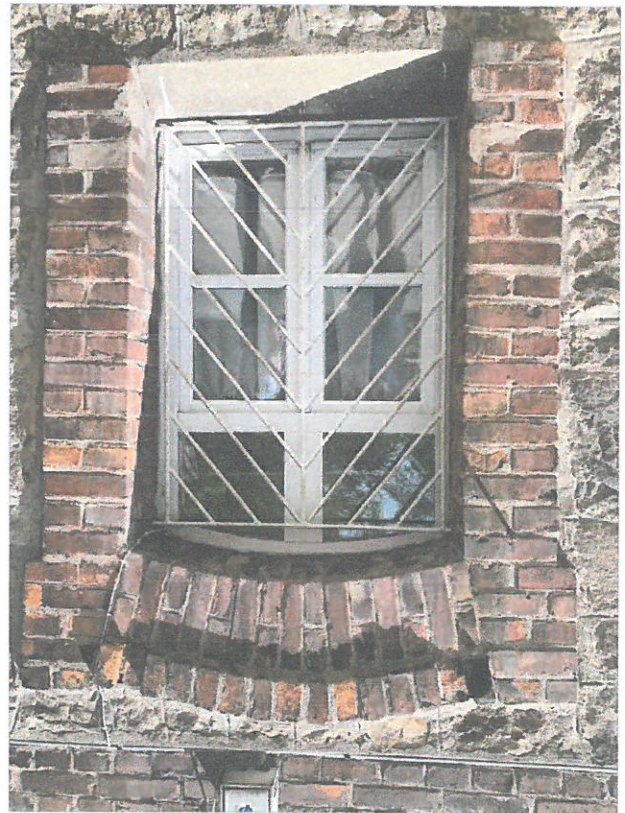
zniszczenia wątków wskutek montażu instalacji skrzynek technicznych; zrdżnicowane kraty w oknach jak również parapety; uszkodzenia tyńków na elewacji wschodniej (imitacja wątki kamiennego) cokołu; rozpozienie się muru od elewacji pęknięcie wertykalne pod oknem, liczne montowane kable, pojedyncze doraźne uzupełnienia cegiel szarymi zaprawami

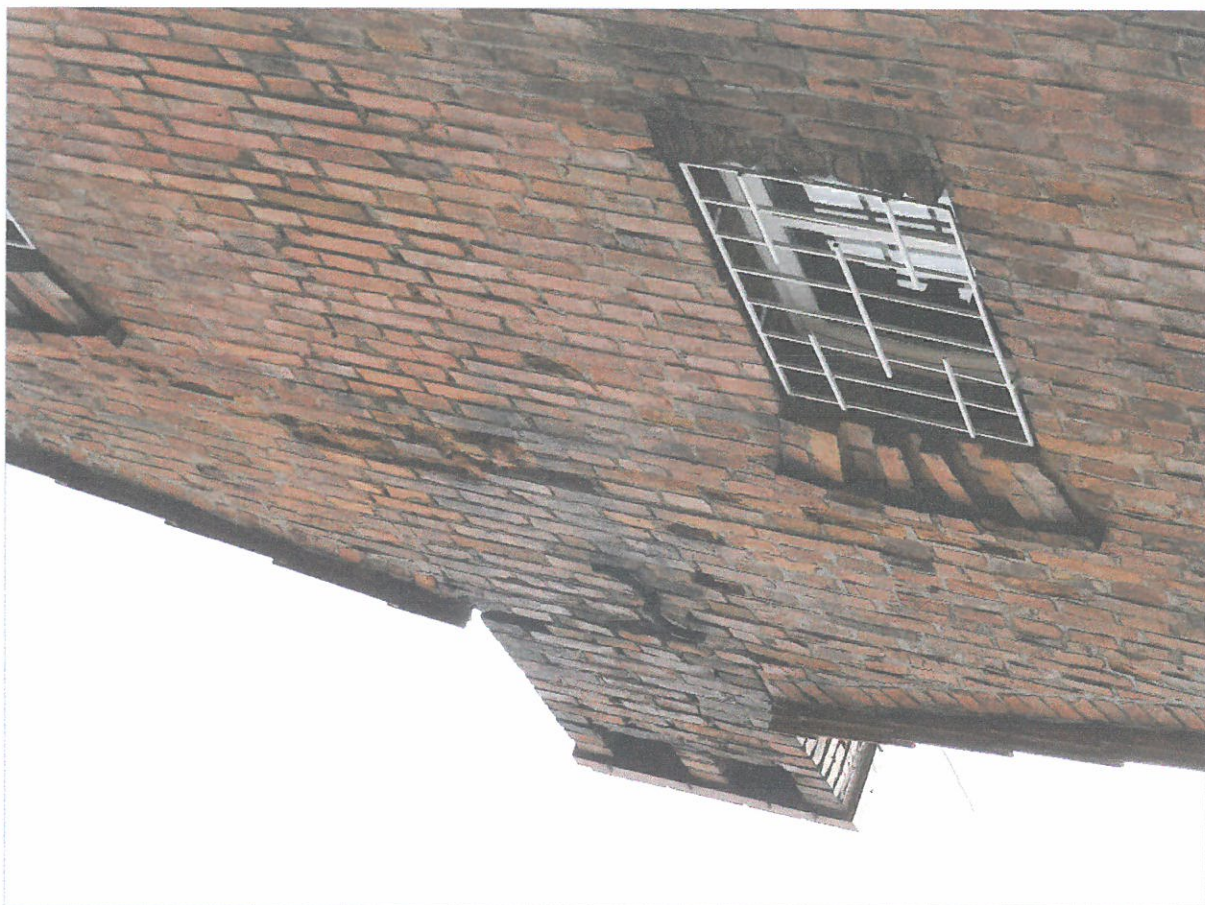
uszkodzenia ceglanoego gzymsu pod dachem, zniszczona blacharka; zróżnicowane kraty w oknach jak również parapety

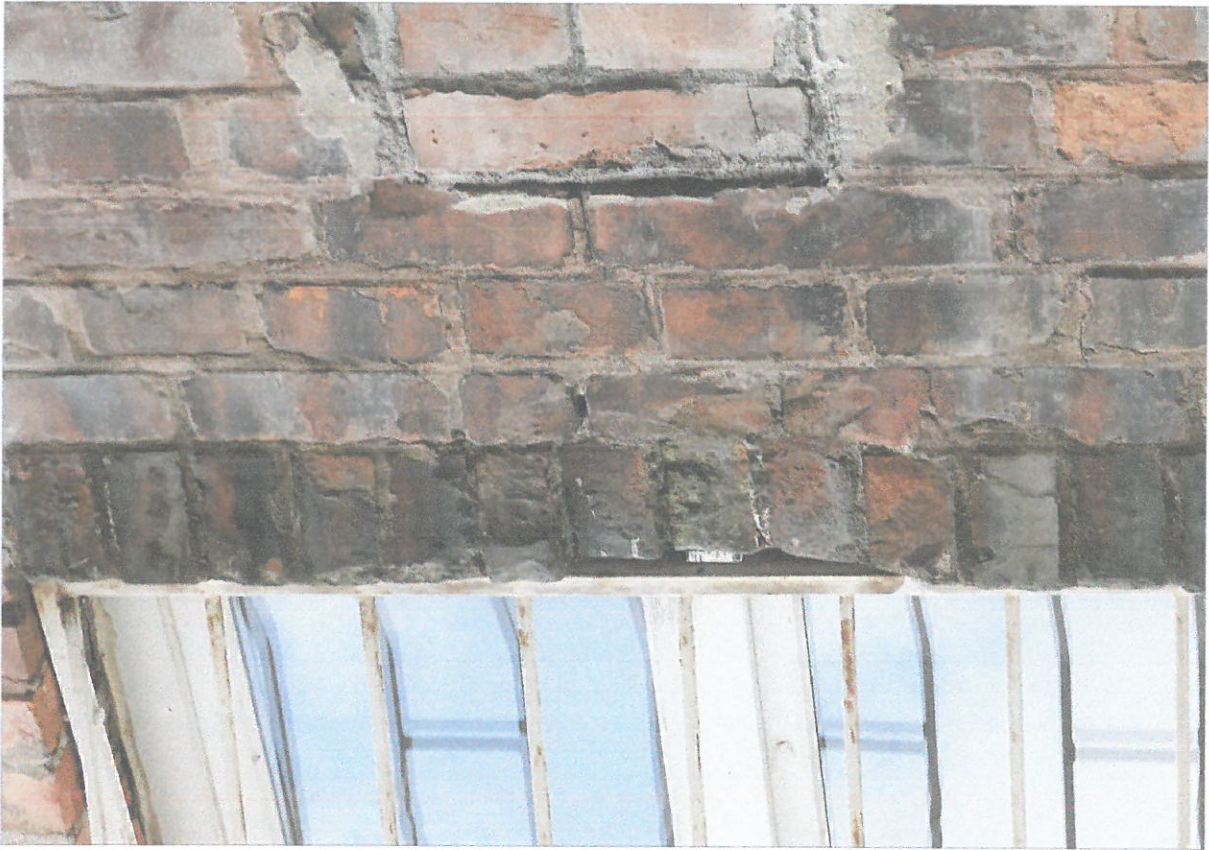
uszkodzenia ceglanego gzymsu pod dachem, zniszczona blacharka; przypadkowe przemurowania cegiel, braki ceglanego parapetu

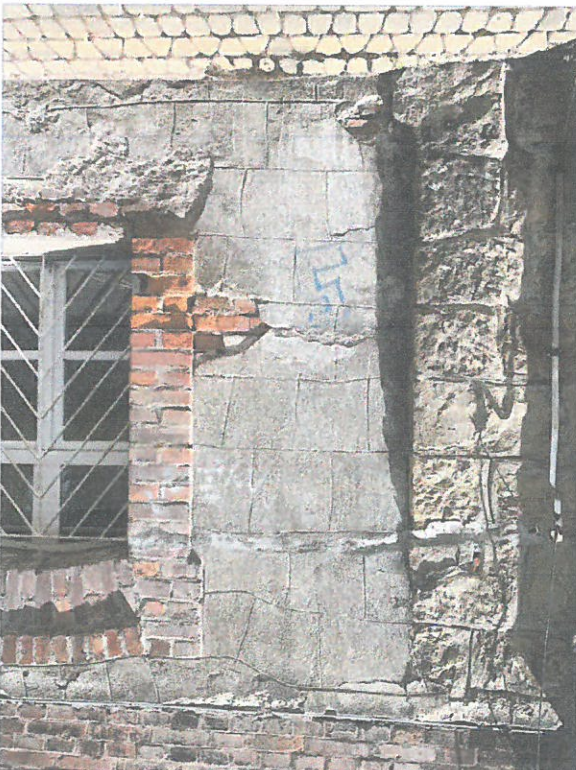
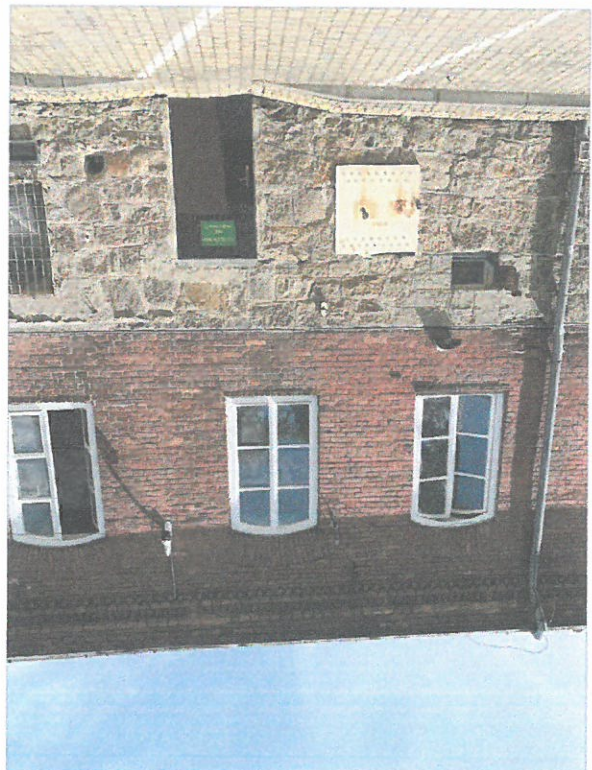
Poszczególne kamienie w cokole są poluzowane, tracą formę pierwotną, obrabiane (wymywanie), tracą powierzchnię, tracą kolor. Inskrypcje na płycie powoli ulegają spływowi.

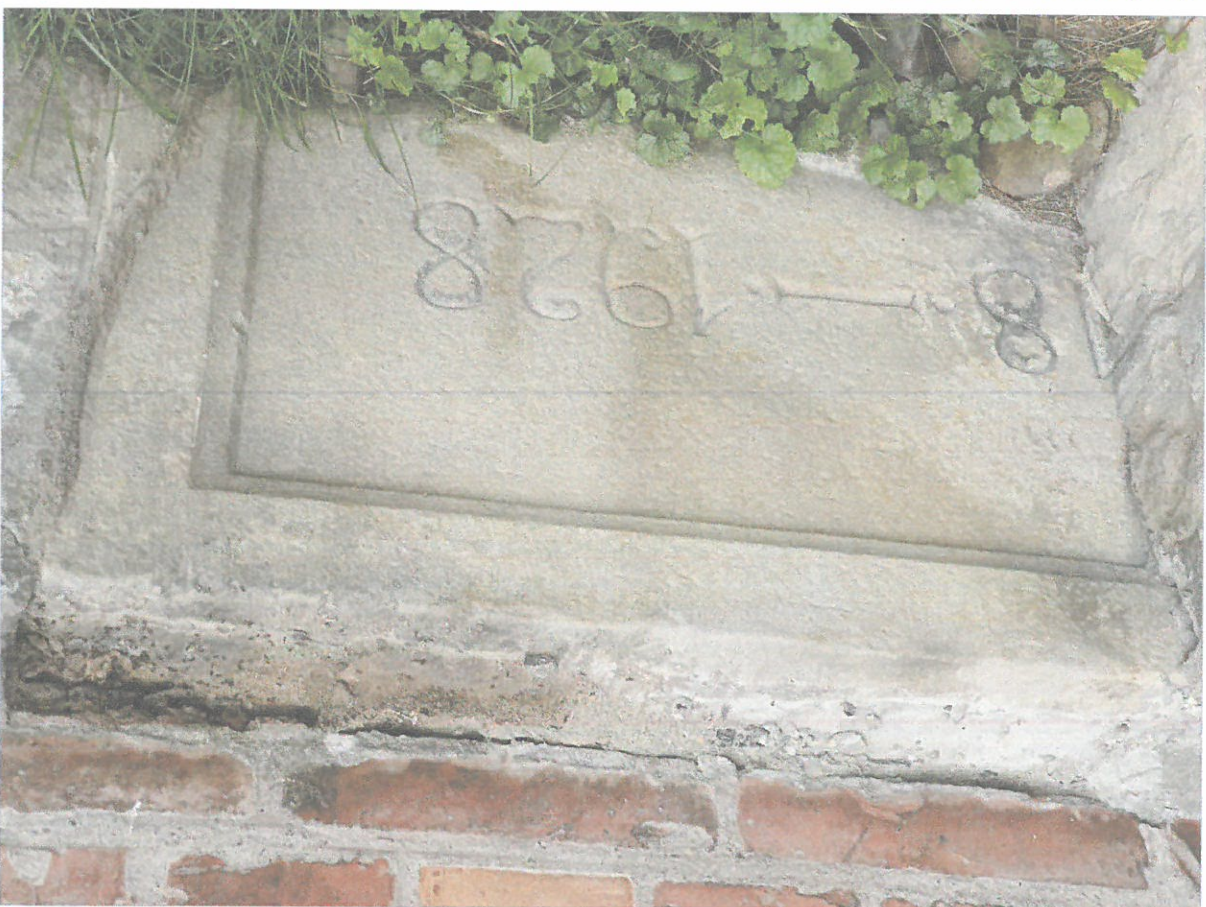
placa kamienna z datą częściowo schowana w ziemi mocowana w cokole

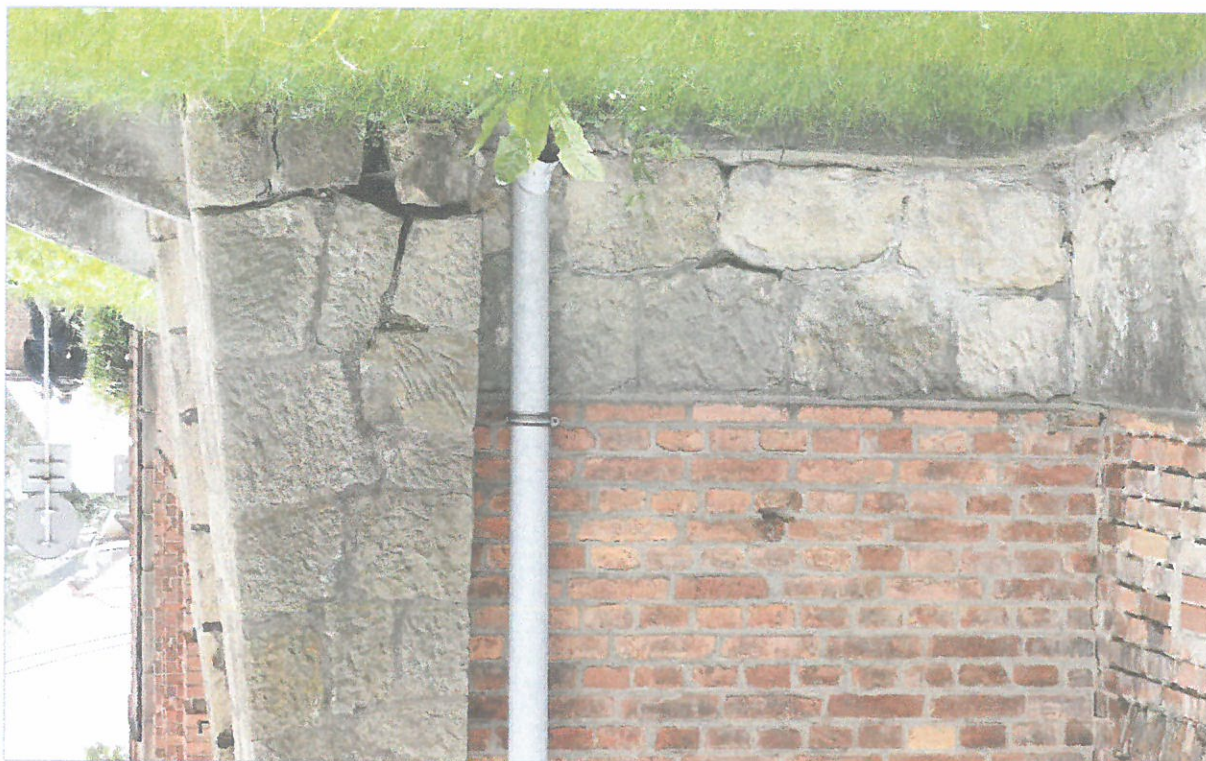
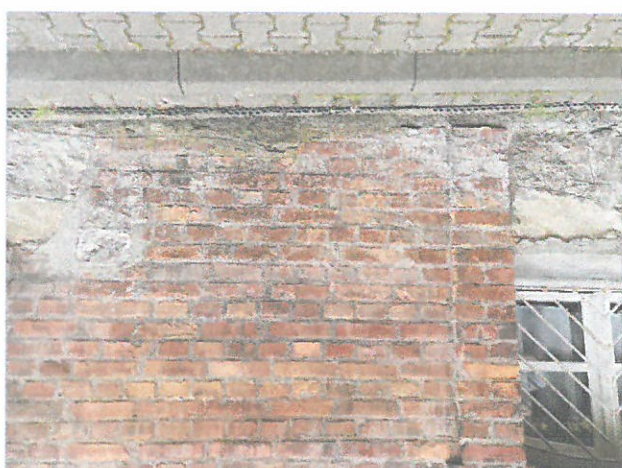
*uszkodzenia prawego węgła portalu wejściowego
naprawcze zaprawy cementowe
schowany w chodniku cokol na elewacji północnej*

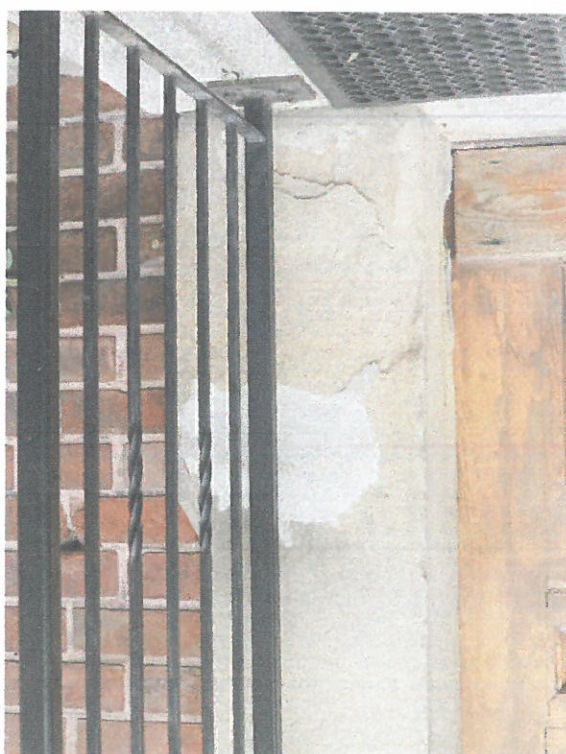
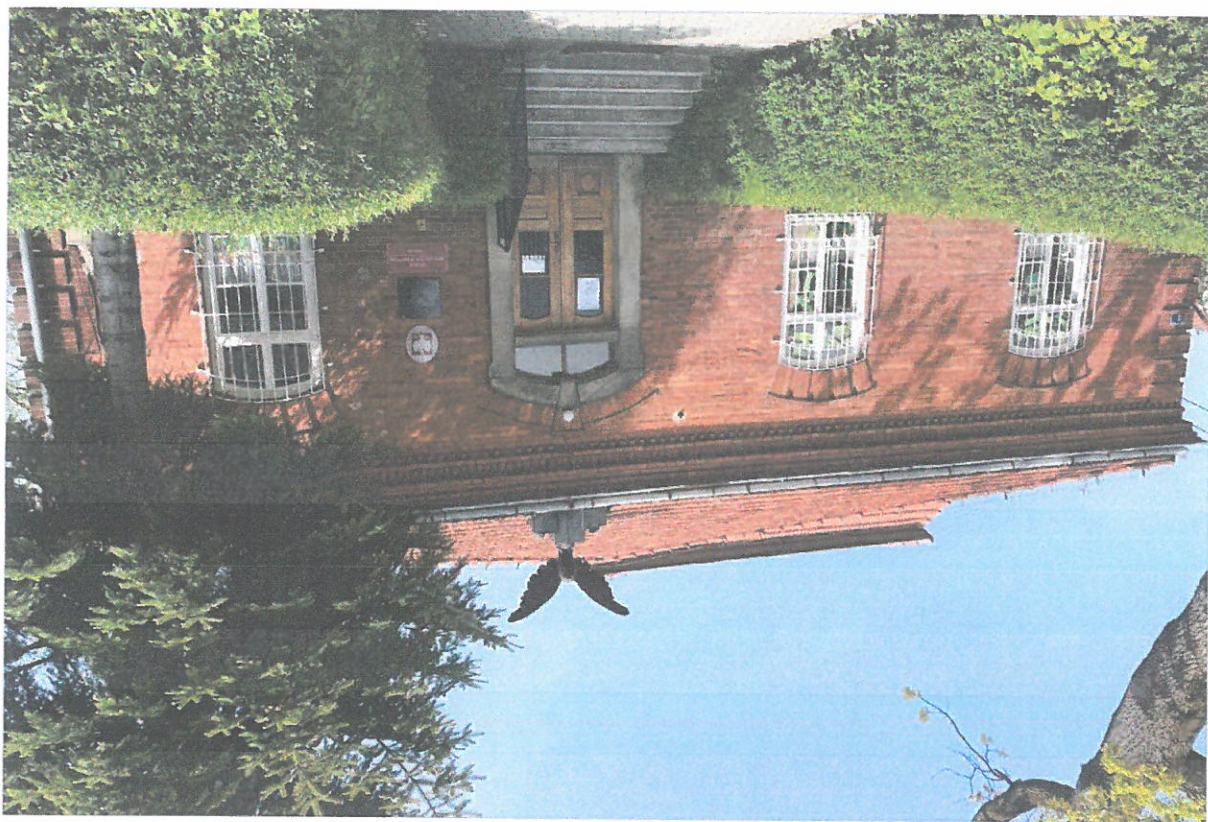
*wadliwe spoiny i uzupełnienia cementem na elewacji północnej
elewacja od strony południowej - wejściowa*

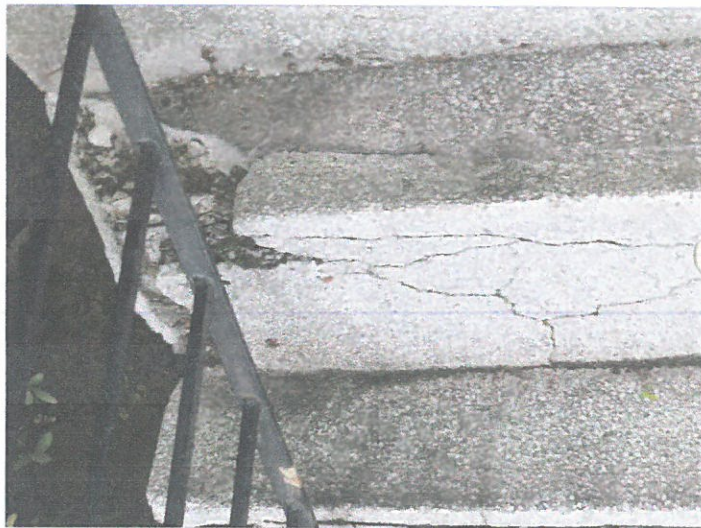
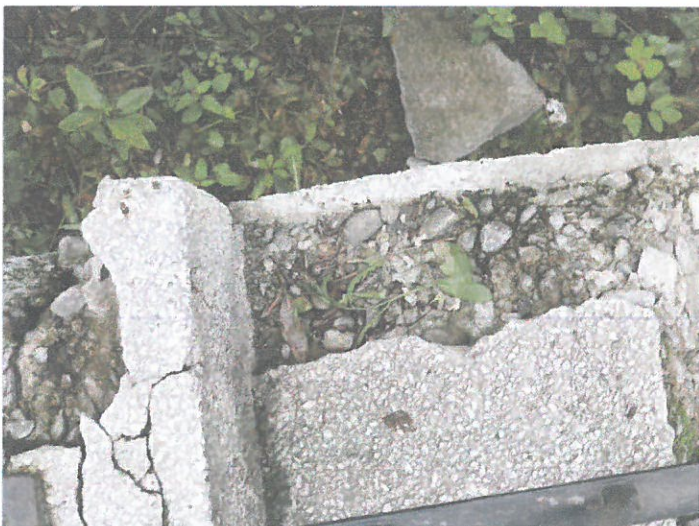
uszkodzenia stopni z lastrika na elewacji południowej

8. **Schody wejściowe na elewacji południowej** - obłożenie ich nową okładziną z lastrika - obecne skuć, dokonać napraw konstrukcji wg projektu oraz szuki budowlanej. Z uwagi na liczne uszkodzenia i mikrospekkania, które w przyszłości ponownie będą generować zniszczenia proponuje się wykonać nową okładzinę z lastrika na schodach (po naprawach konstrukcji). **Zalecana zmiana kolorystyki z szarej na tonację piaskową brązową, ciepłą, ostateczne wzory do akceptacji WUOZ.**

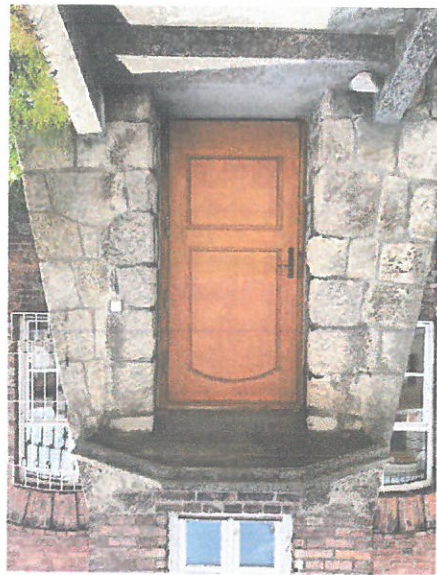
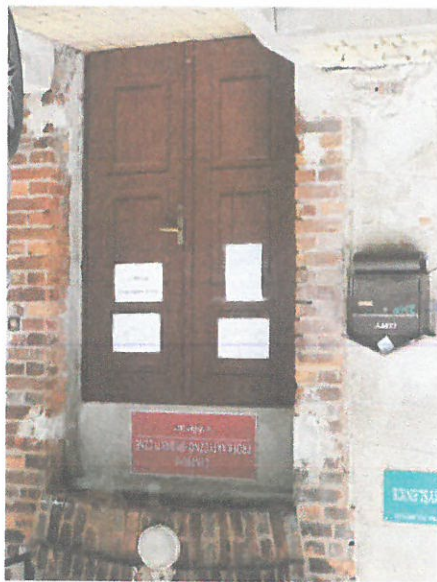
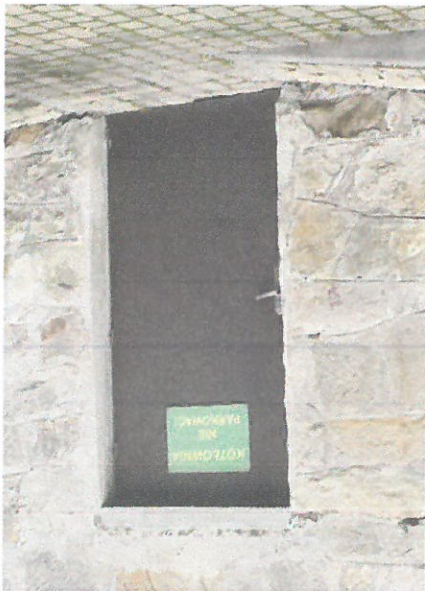
stolarka drzwi na elewacji zachodniej oraz wschodniej

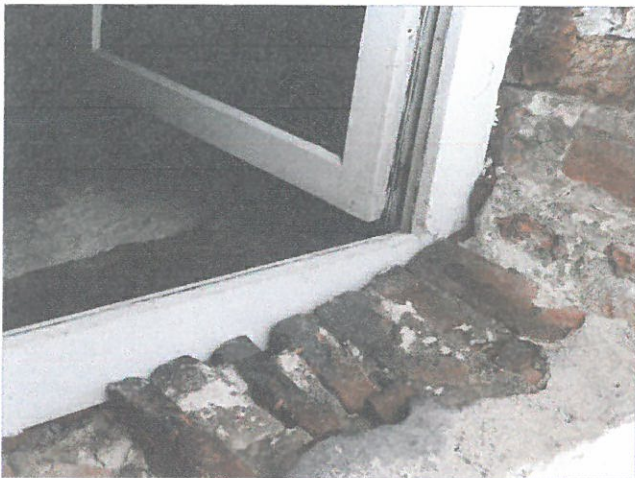
braki i zróżnicowane parapety na elewacji wschodniej

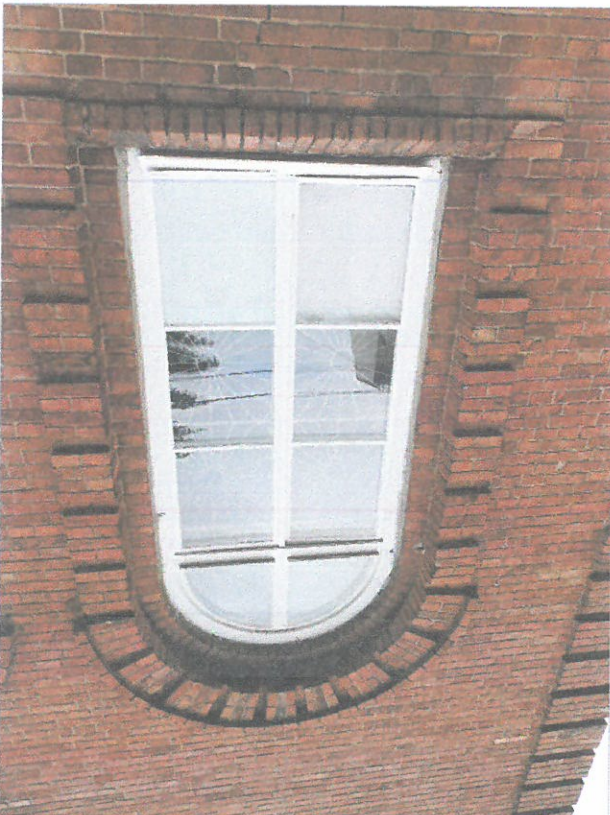
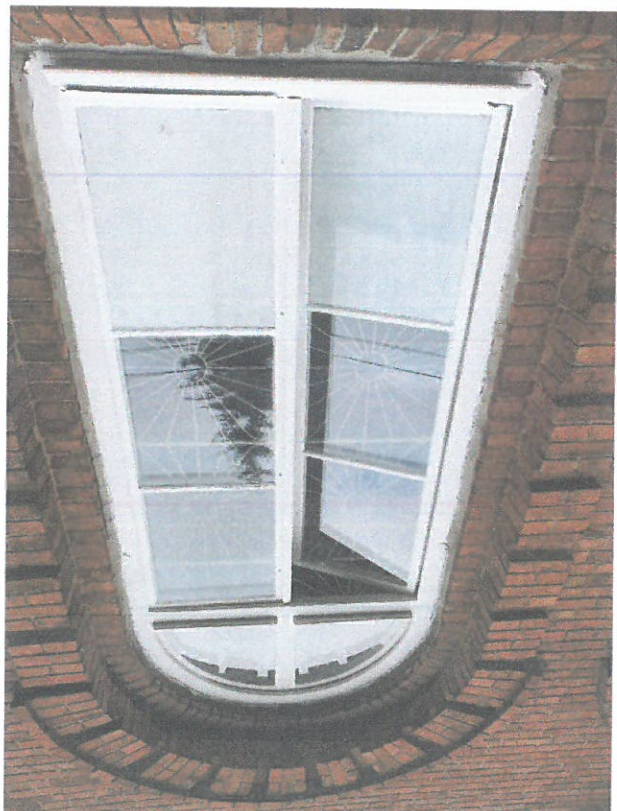
stolarstwo okienna elewacji zachodniej, zaprawy maskujące mniejsze wymiary okien parapety z cegiel układanych pod skosem na elewacji zachodniej
