**EKSPERTYZA TECHNICZNA DACHU BUDYNKU
SĄDU OKRĘGOWEGO WARSZAWA-PRAGA W
WARSZAWIE PRZY UL. POLIGONOWEJ 3,
W WARSZAWIE.**

ZLECENIODAWCA:	Sąd Okręgowy Warszawa – Praga w Warszawie ul. Poligonowa 3 04-051 Warszawa
WYKONAWCA:	Firma Kupniewski Krzysztof Kupniewski ul. Małej Łąki 72/28, 02-793 Warszawa
OPRACOWANIE:	inż. Krzysztof Kupniewski Nr upr. St – 183/82 Członek MOIIB Nr ewid. MAZ/BO/0803/01 Rzeczoznawca SIiTPMB NR R/02/2024

Przedmiotem wykonania Ekspertyzy technicznej jest dach nad budynkiem Sali rozpraw do spraw przestępczości zorganizowanej oraz pomieszczeń dla osób tymczasowo pozbawionych wolności (podsądnych) w części północno – zachodniej budynku sądu w Warszawie przy ul. Poligonowej 3.

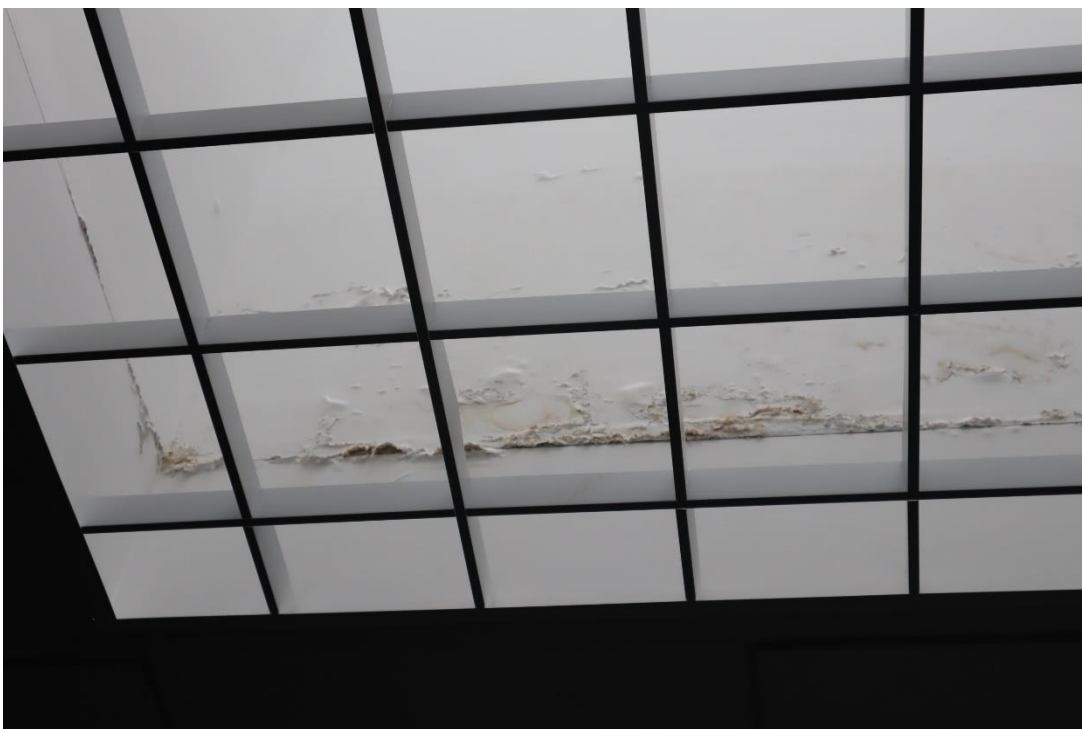
Fot. 2. Zacieki ścian świetlika dachowego

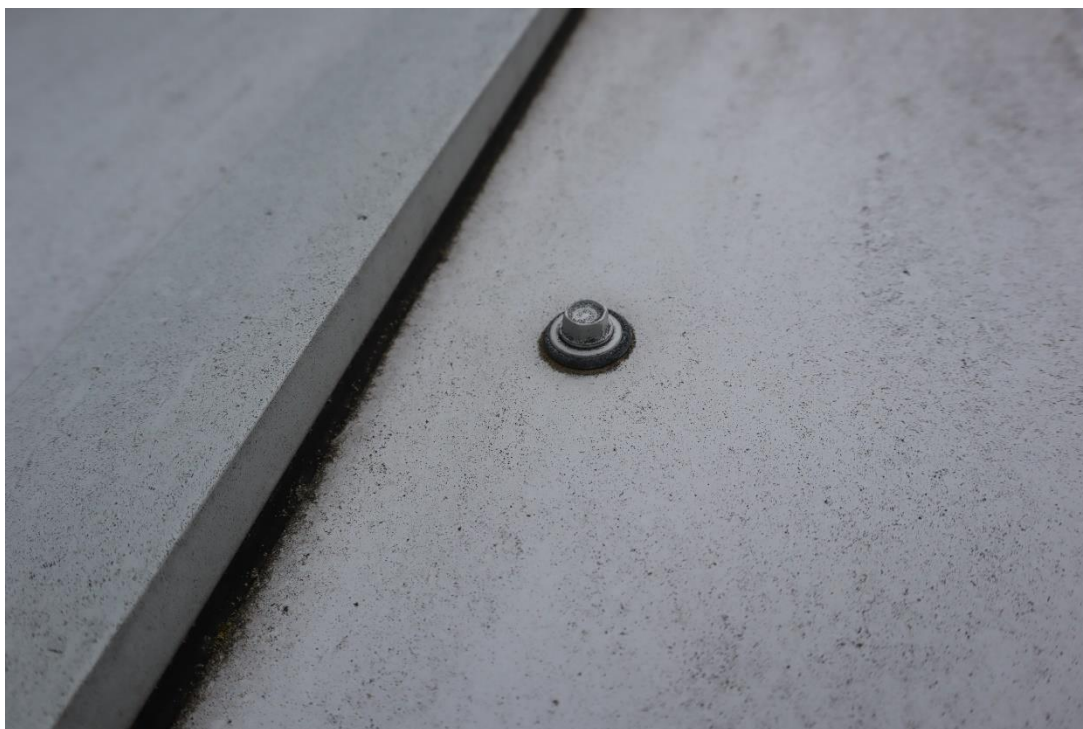
Fot. 4. Mocowanie blachy obróbki blacharskiej do podłoża za pomocą blachowkrętów z podkładką gumową

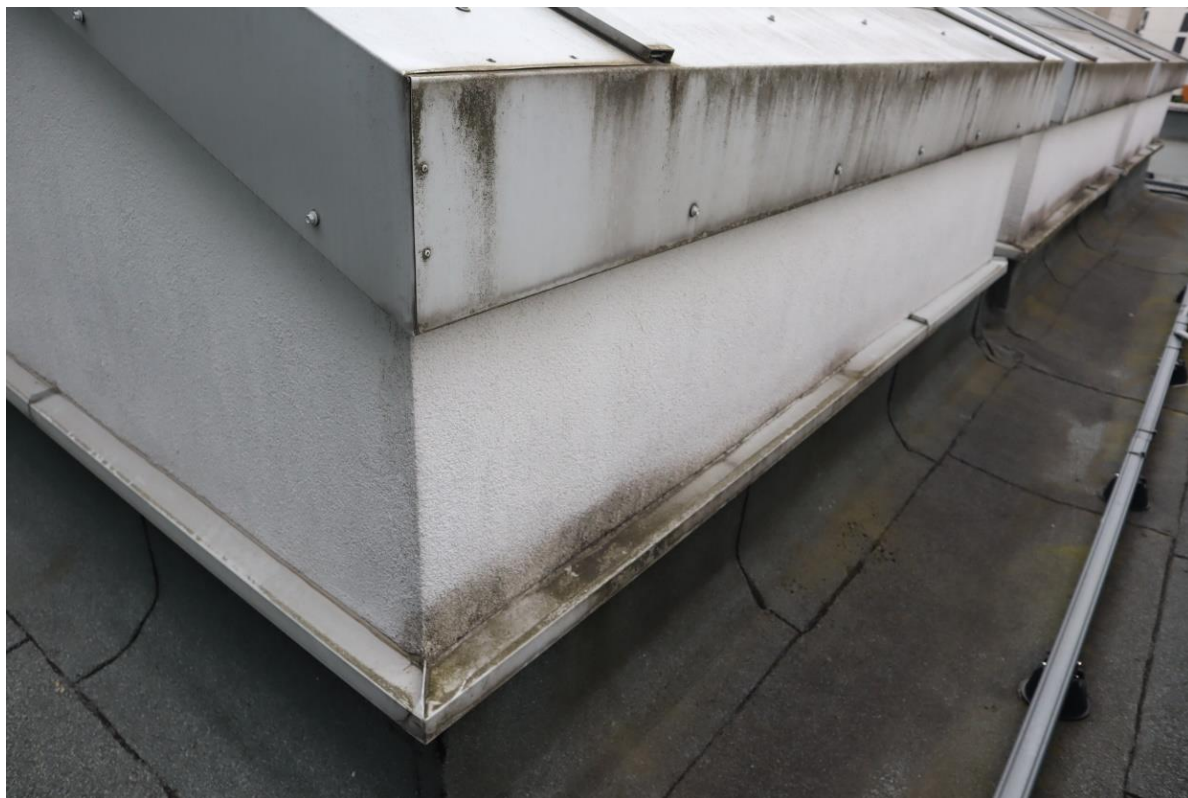
Fot. 5. Ślady zacieków na ścianach świetlików

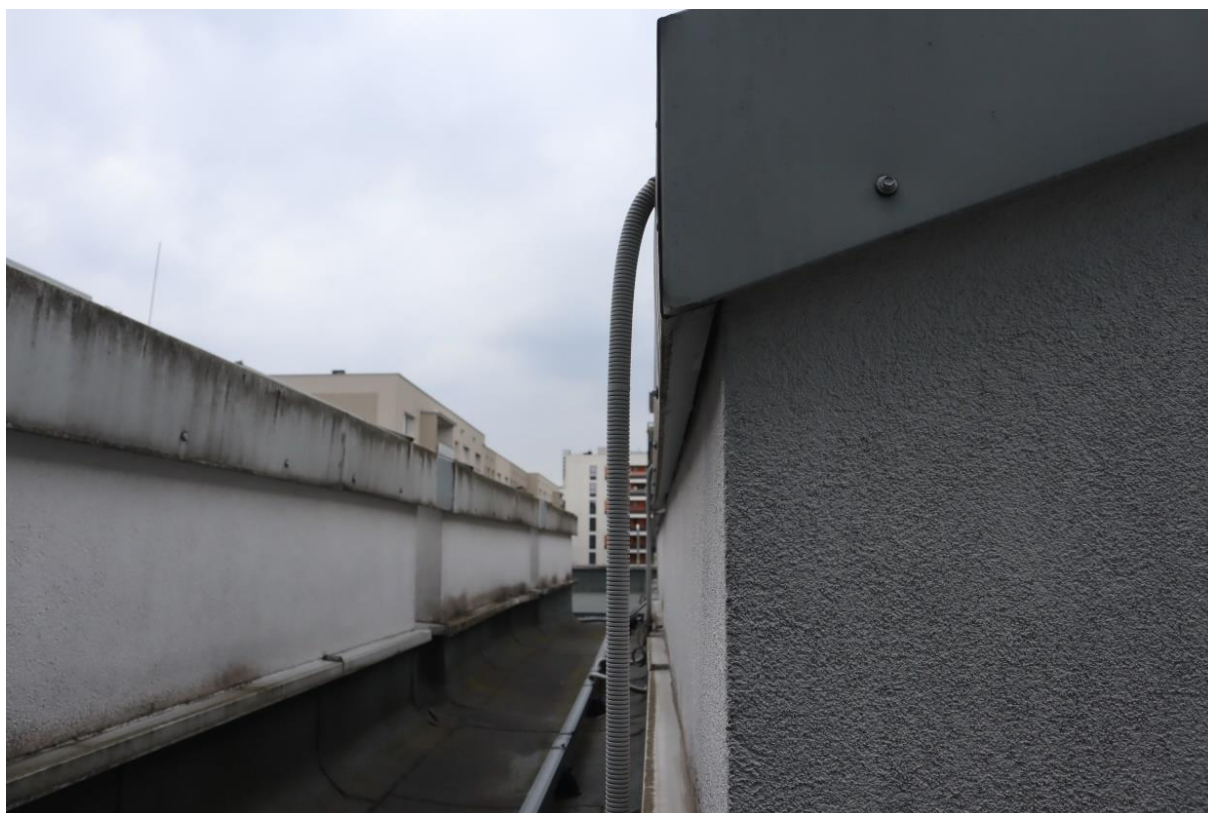
Fot. 6. Obróbka blacharska daszka świetlika przylega krawędzią do ściany świetlika

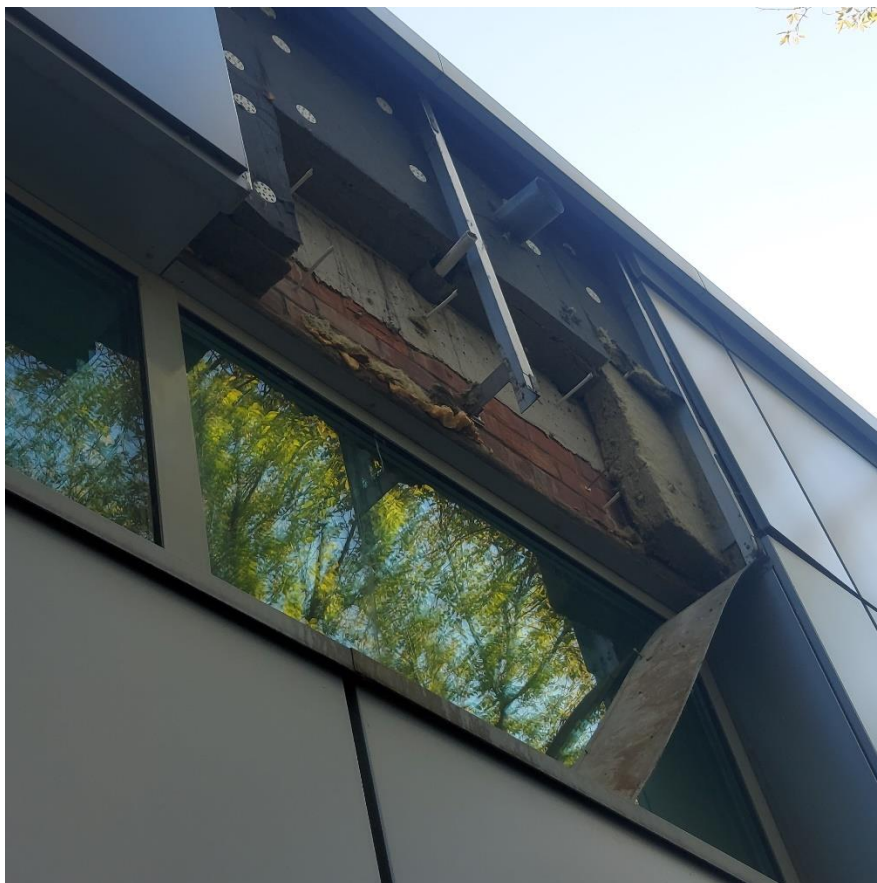
Fot. 9. Odkrywka elewacji w miejscu przecieków, zalewania i degradacji

W wyniku przeprowadzonej wizji lokalnej oraz badań makroskopowych stwierdzono przedostawanie się wody pod warstwy hydroizolacyjne dachu, a następnie wydostawanie się jej na elewację, co powoduje degradację okładzin elewacyjnych.

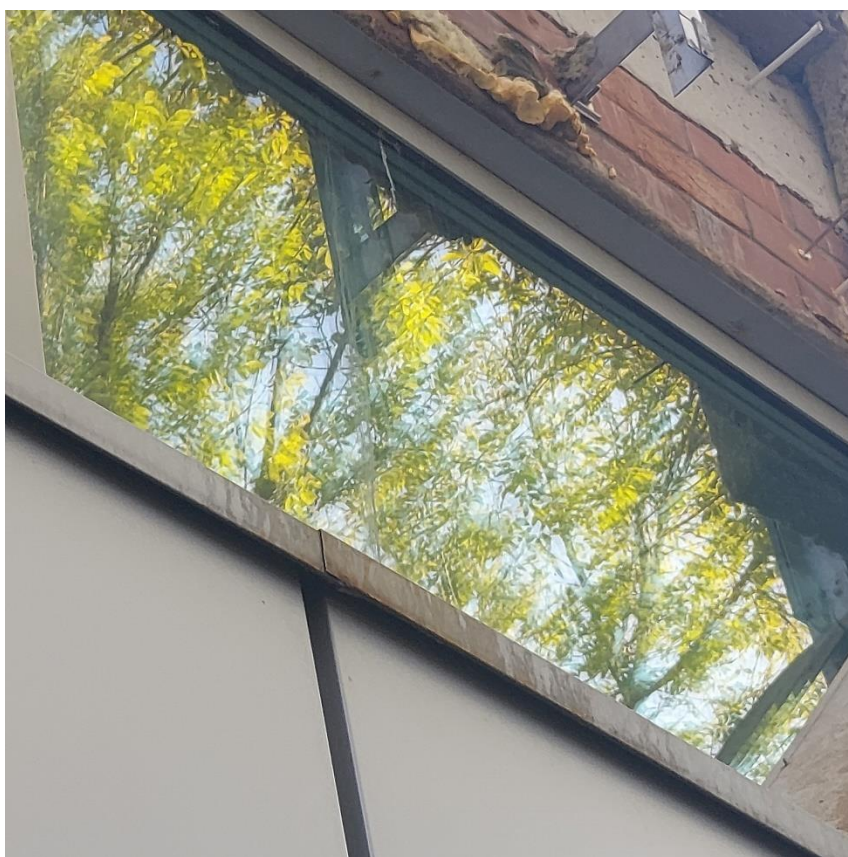
Fot. 10. Miejsce zalewania okien i parapetów

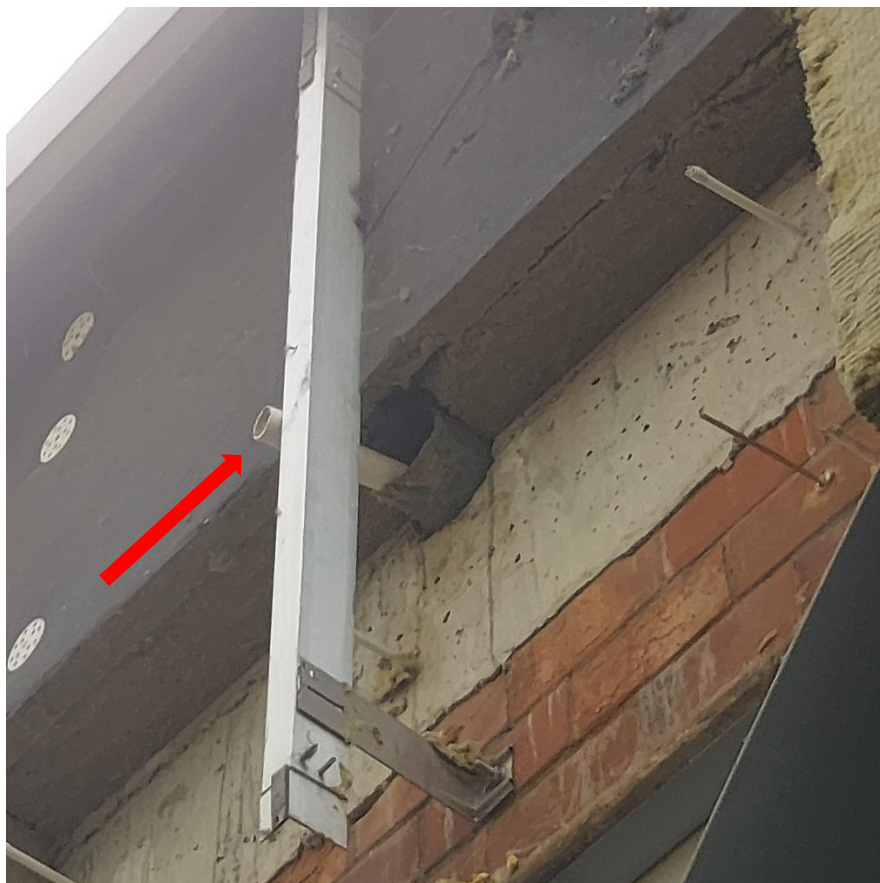
- brak warstwy spadkowej na płycie żelbetowej,
- brak właściwie wykonanych wpustów, które odbierały by wodę spod warstwy termoizolacji, paroizolacji,
- zamontowano wpusty nieszczelnie połączone z hydroizolacją,
- wpusty przelewowe z warstwy paroizolacji zamontowane w ścianach kolankowych za krótko przez co odprowadzając wodę zalewały termoizolację ściany zewnętrznej powodując jej degradację,

Fot. 11. Sztukowany, prowizoryczny, za krótki rzygacz wychodzący z warstwy termoizolacji, który jest przyczyną zalewania elewacji budynku

- reprofilacji powierzchni dachu mającej na celu usunięcie zastoisk wody na powierzchni hydroizolacji,
- usunięciu pęcherzy powietrznych spod warstwy hydroizolacji z wykonaniem uszczelnień miejscowych hydroizolacji,
- wykonaniu wymiany odwodnień przelewowych dachu,
- wymiany zawilgoconych warstw dachu, elewacji,
- wymiany zniszczonych okładzin elewacyjnych,
- wymiany nieszczelnych obróbek ścian kolankowych, kominów, świetlików,
- uszczelnienia przebić instalacji, urządzeń, mocowań przez hydroizolację na dachu,
- wykonaniu docelowej hydroizolacji np. płynnej membrany w technologii Hyperdesmo (lub równoważnej), z wykonaniem szczelnych połączeń z przebiciami, wywinięciem hydroizolacji na ściany kolankowe, kominy, świetliki.

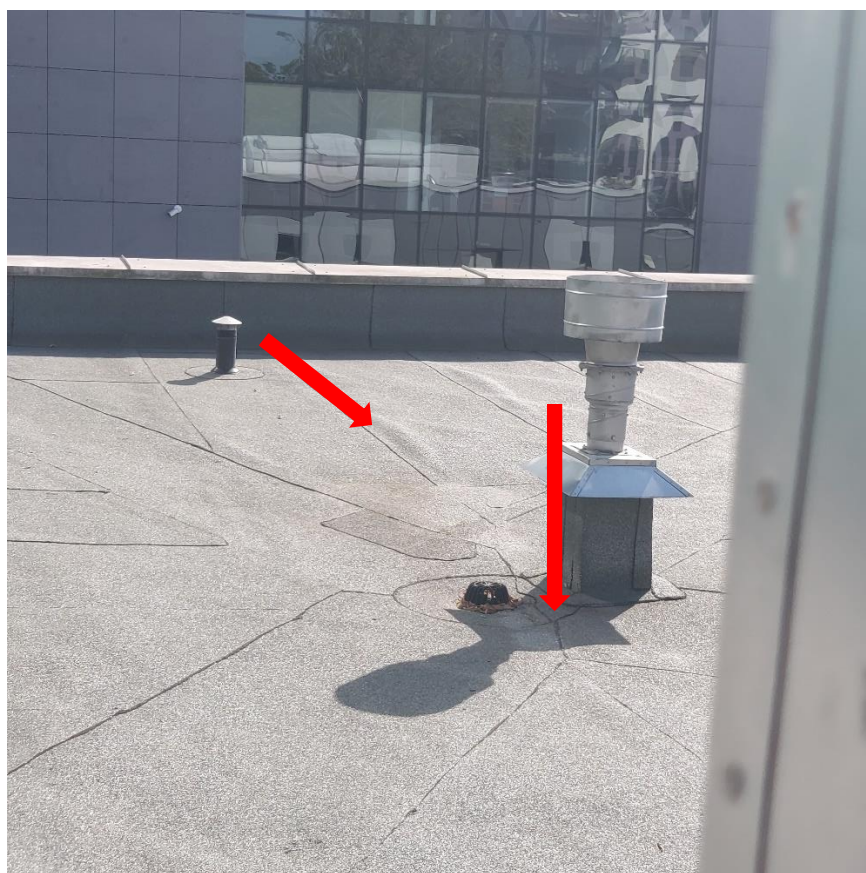
- warstwa hydroizolacji wykonana z papy termozgrzewalnej jest zdegradowana, posiada uszkodzenia, kruszy się, pęka miejscowo odspaja,
- pod papą wierzchniego krycia występują pęcherze powietrzne,
- odprowadzenie wody realizowane jest przez przelewy, przeprowadzone przez ścianę na zewnątrz - brak uszczelnienia przejścia odwodnienia przez ścianę co powoduje przedostawanie się wody za warstwy elewacyjne oraz do wnętrza budynku,
- degradacja hydroizolacji przez instalacje klimatyzacji jak i wentylacji,
- niewłaściwie wyprofilowane obróbki ścian kolankowych,
- nieszczelności obróbek blacharskich ścian kolankowych,
- nieszczelności fartuchów okiennych budynku przylegającego.

Fot. 12. Pustki powietrzne pod papą

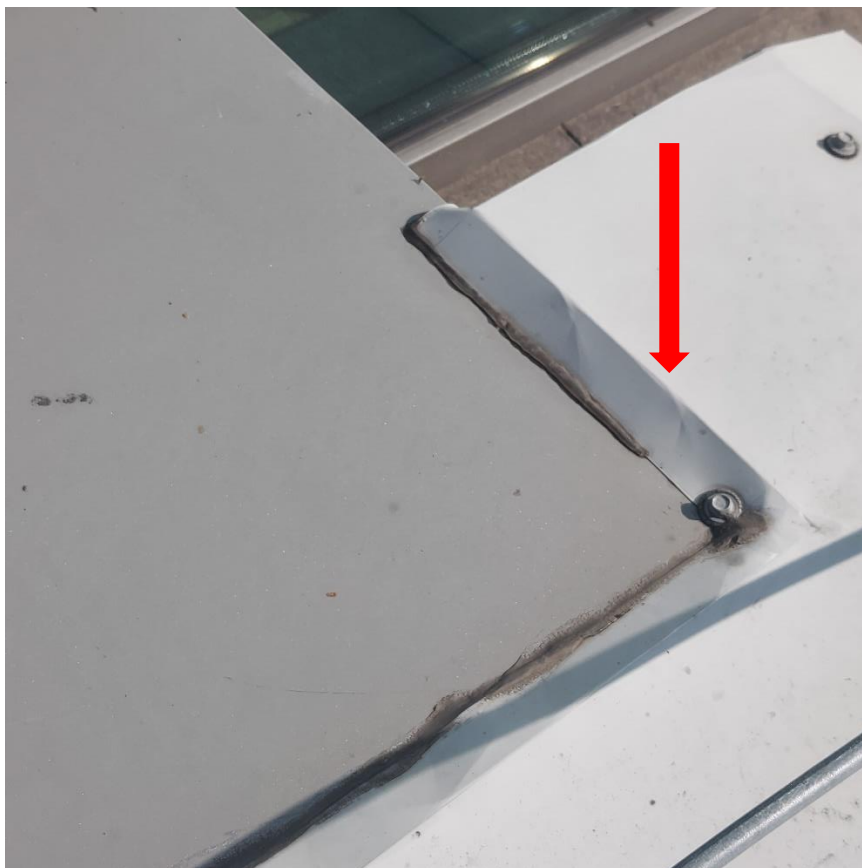
Fot. 13. Braki uszczelnienia obróbki blacharskiej na połączeniu budynków

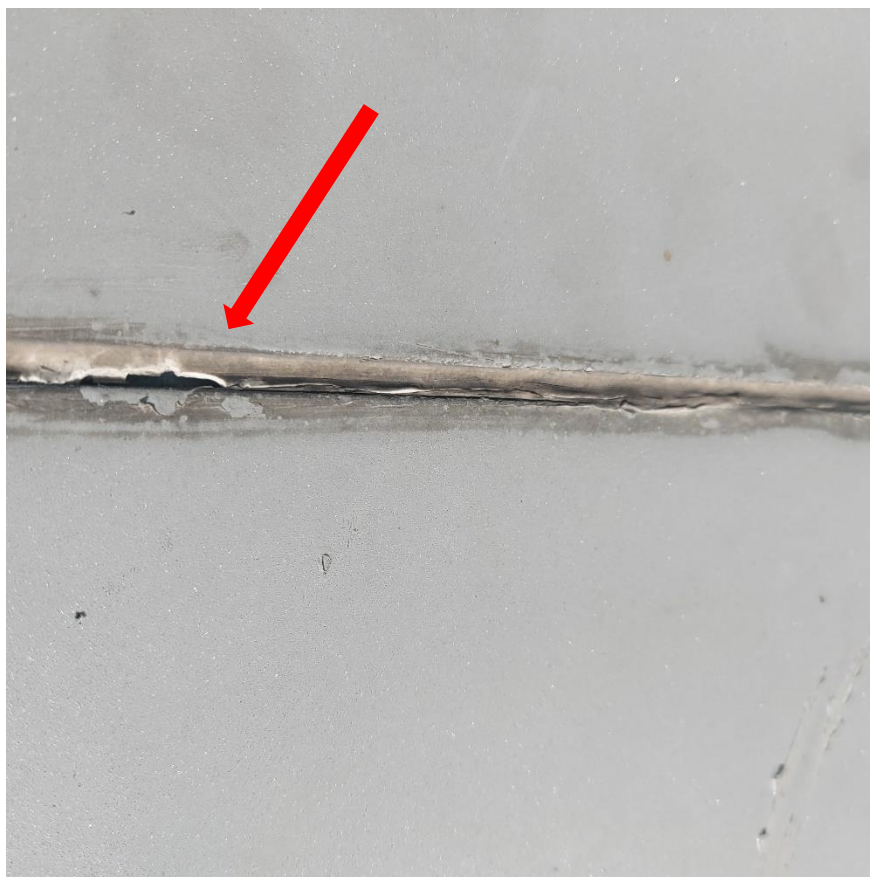
Fot. 14. Braki uszczelnienia obróbki blacharskiej na połączeniu z budynkiem

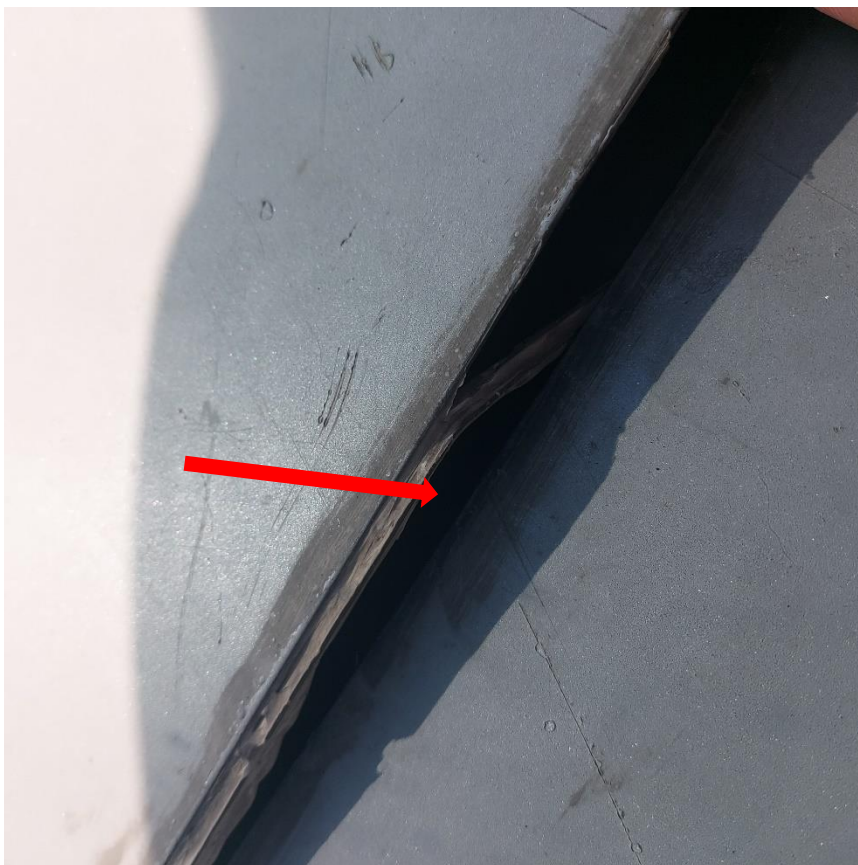
Fot. 15. Braki uszczelnienia obróbki blacharskiej – połączenie budynków – rozszczelnienia

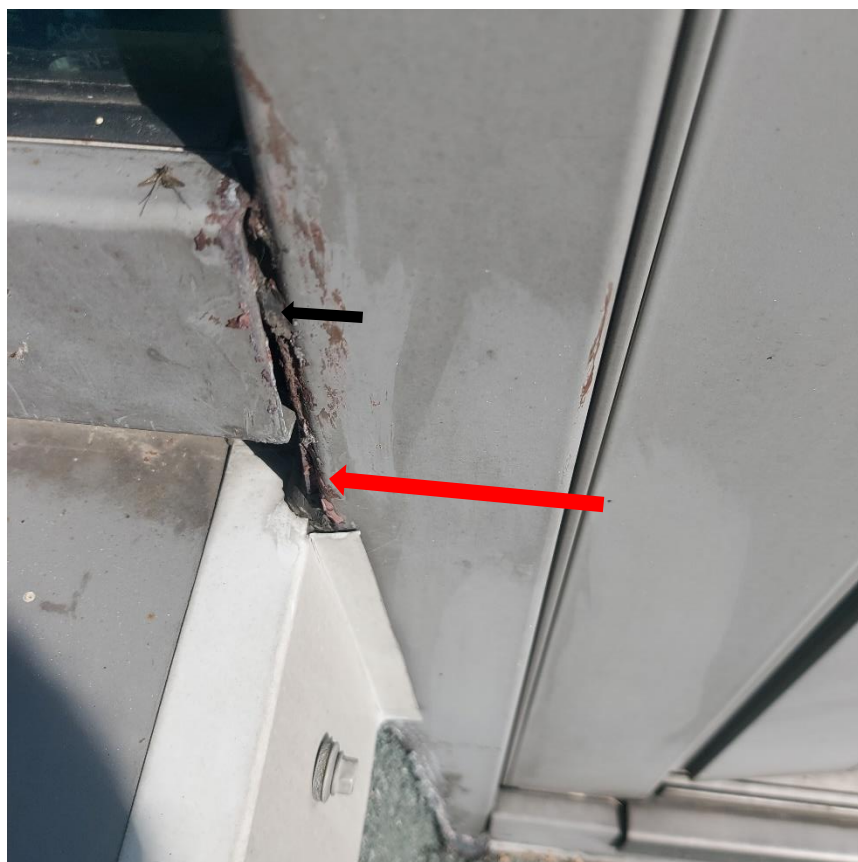
Fot. 16. Braki uszczelnienia obróbki blacharskiej, rozszczelnienia ślusarki okiennej

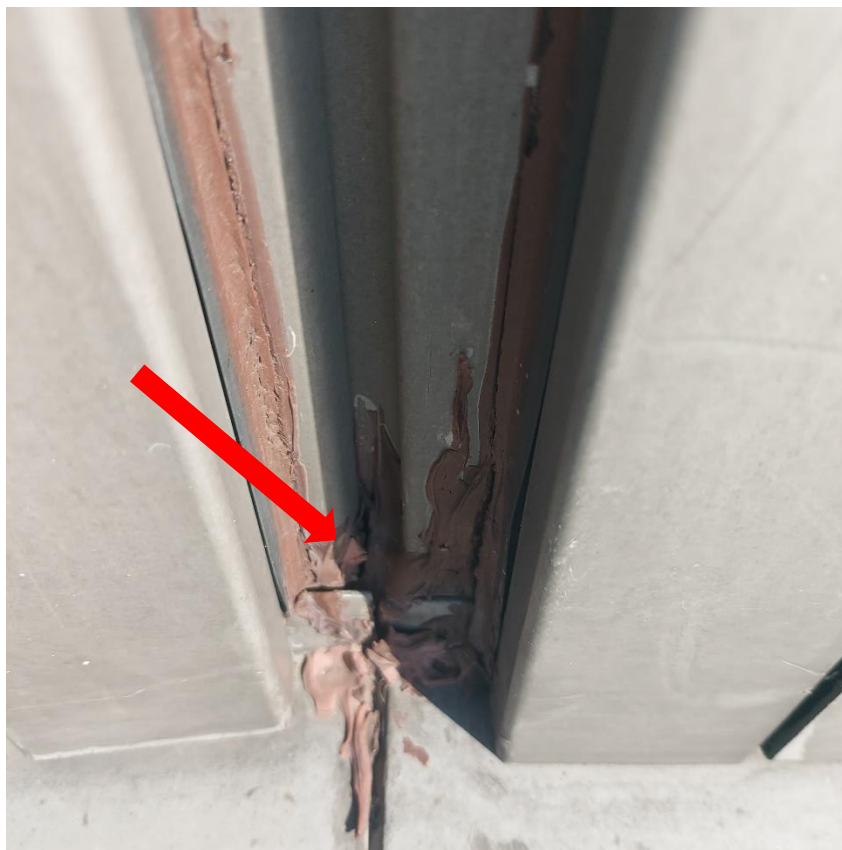
Fot. 17. Braki uszczelnienia obróbki blacharskiej, rozszczelnienia ślusarki okiennej

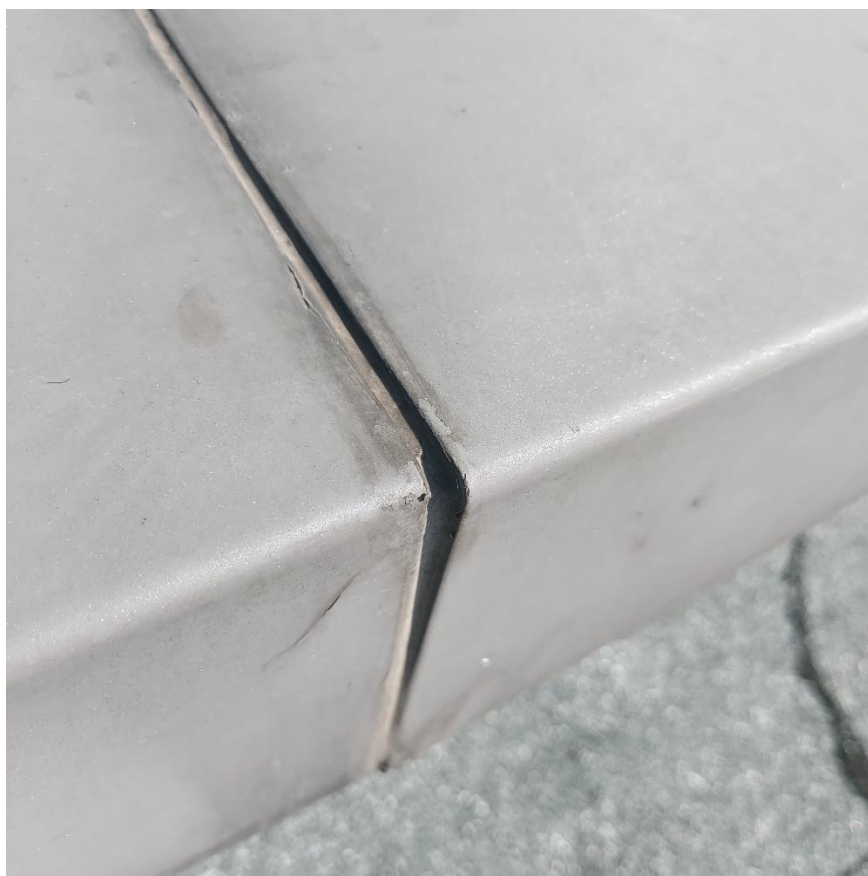
Fot. 18. Nieszczelności obróbki blacharskiej – połączenie budynków – rozszczelnienia

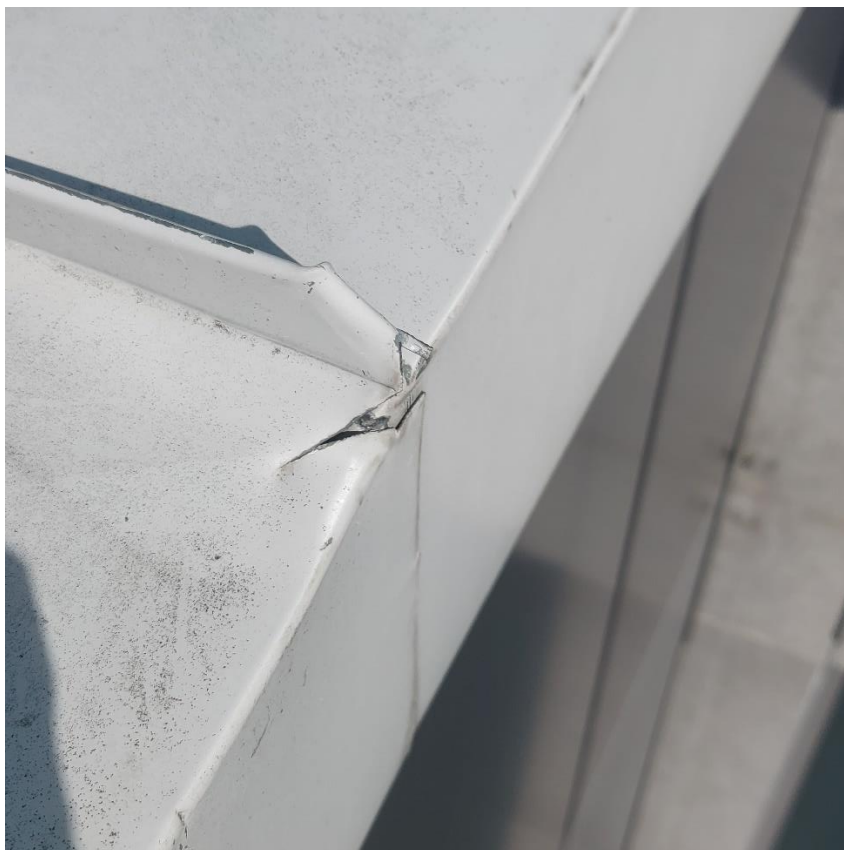
Fot. 19. Zniszczona – nieuszczelna obróbka blacharska

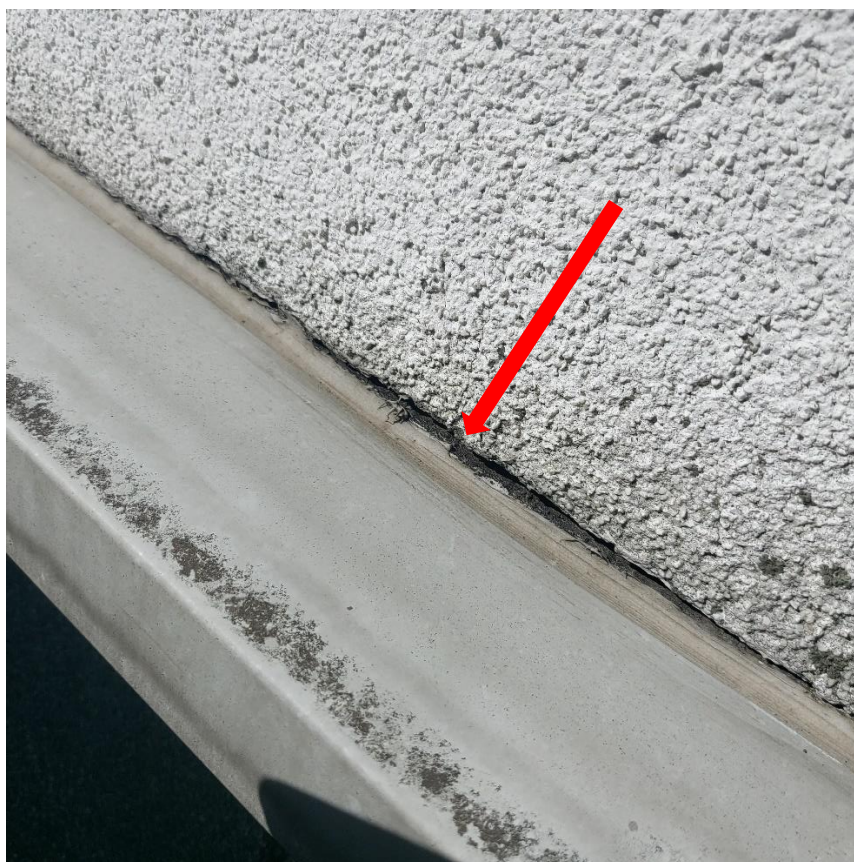
Fot. 20. Obróbki kominów i świetlików zamontowane z odwrotnym spadkiem, braki uszczelnień z BSO

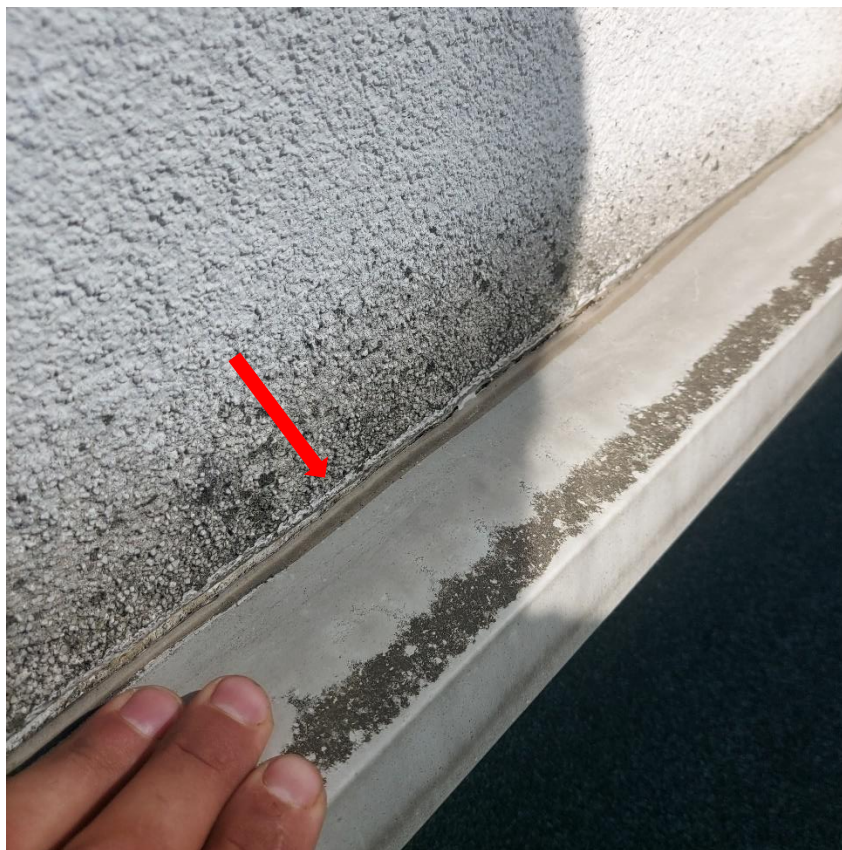
Fot. 21. Braki uszczelnienia obróbki blacharskiej; odwrotny spadek rynny

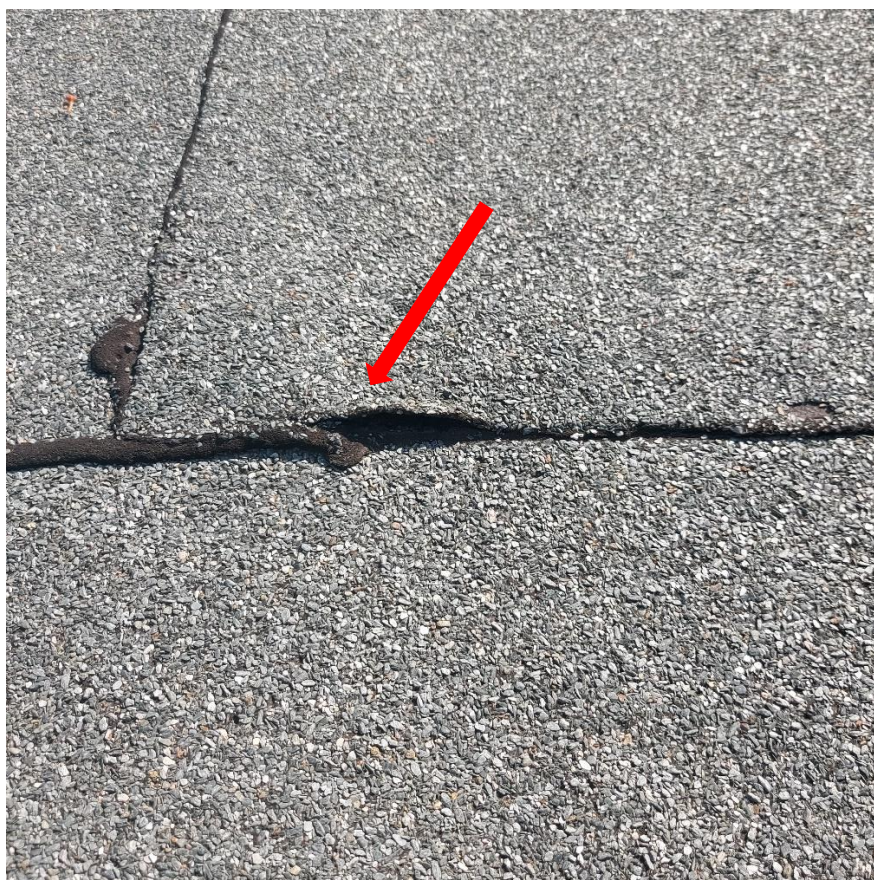
Fot. 22. Nieszczelności i rozwarstwienia hydroizolacji na płaszczyźnie dachu

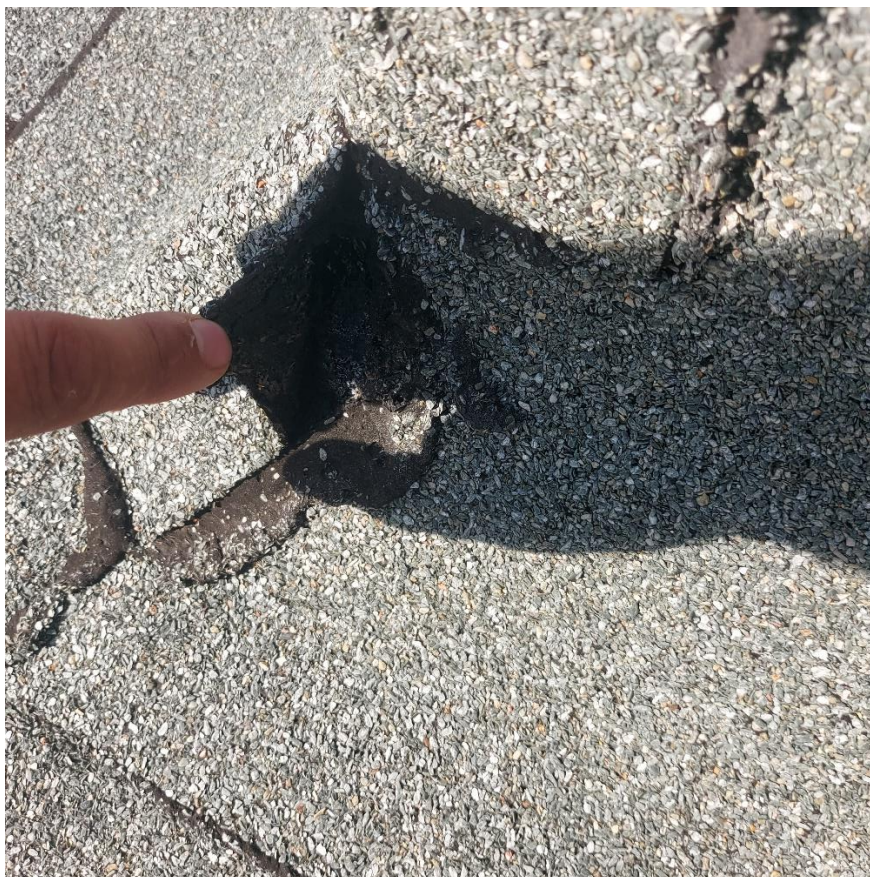
Fot. 23. Nieszczelności i rozwarstwienia hydroizolacji na podstawie komina – pozostałe świetliki

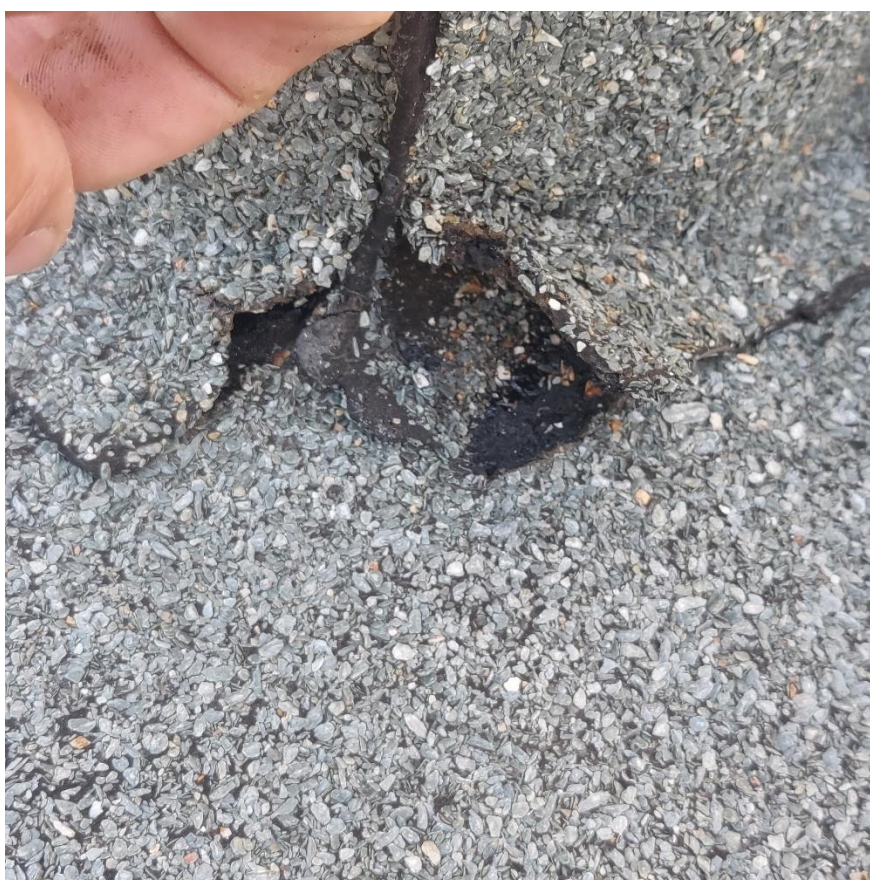
Fot. 24. Nieszczelności i rozwarstwienia hydroizolacji na wywnięć hydroizolacji na kominie – pozostałe świetliki

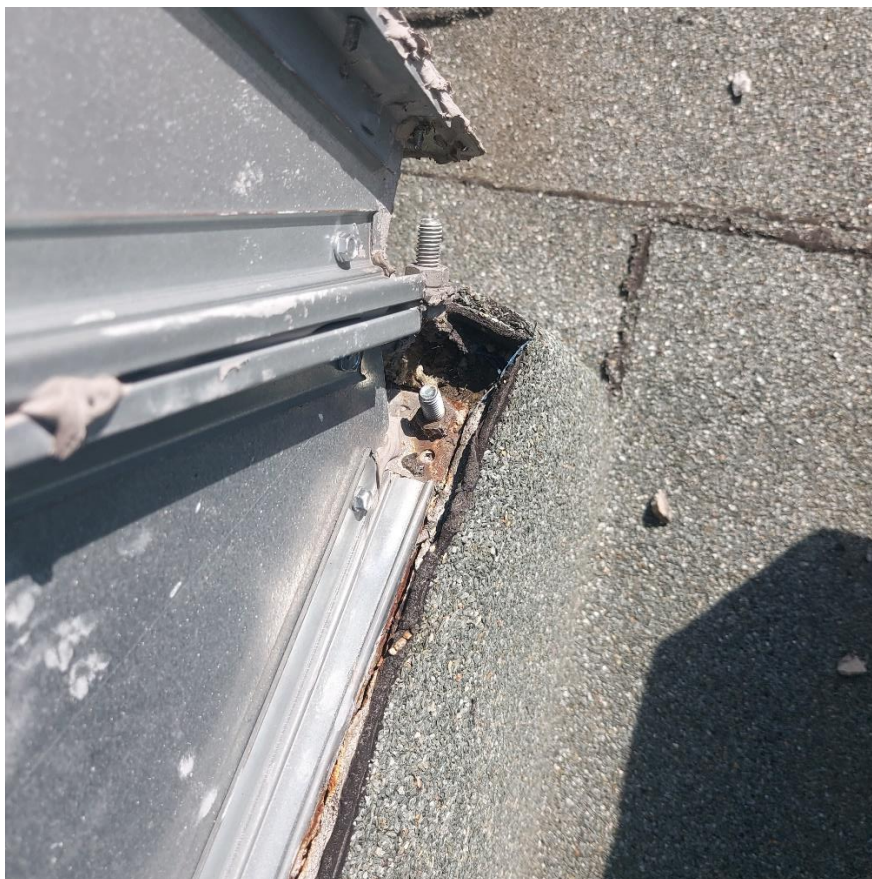
Fot. 25. Nieszczelności hydroizolacji i brak uszczelnienia na przejściu kanału wentylacyjnego

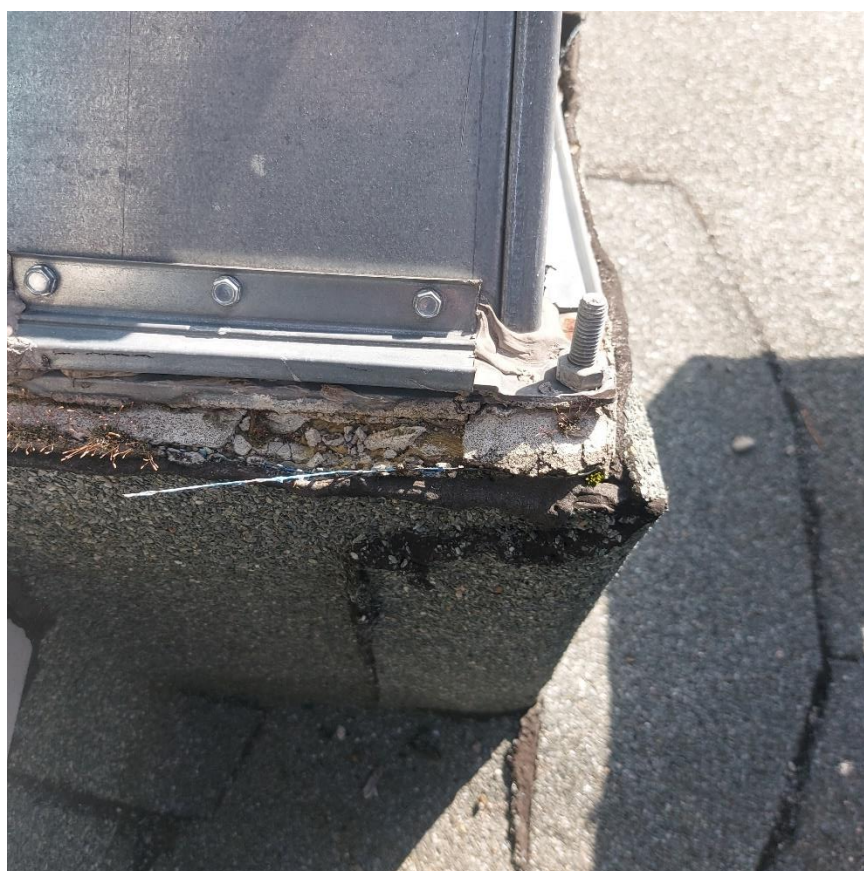
Fot. 26. Nieszczelności hydroizolacji i brak uszczelnienia na przejściu kanału wentylacyjnego

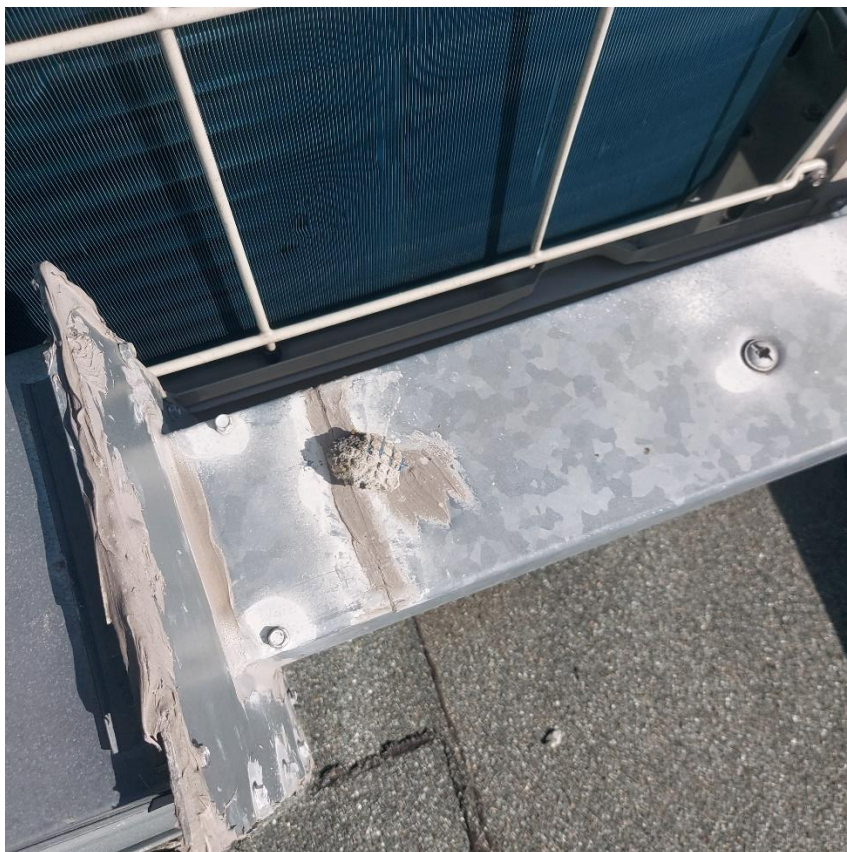
Fot. 27. Ślady po nieskutecznych naprawach kanału wentylacyjnego

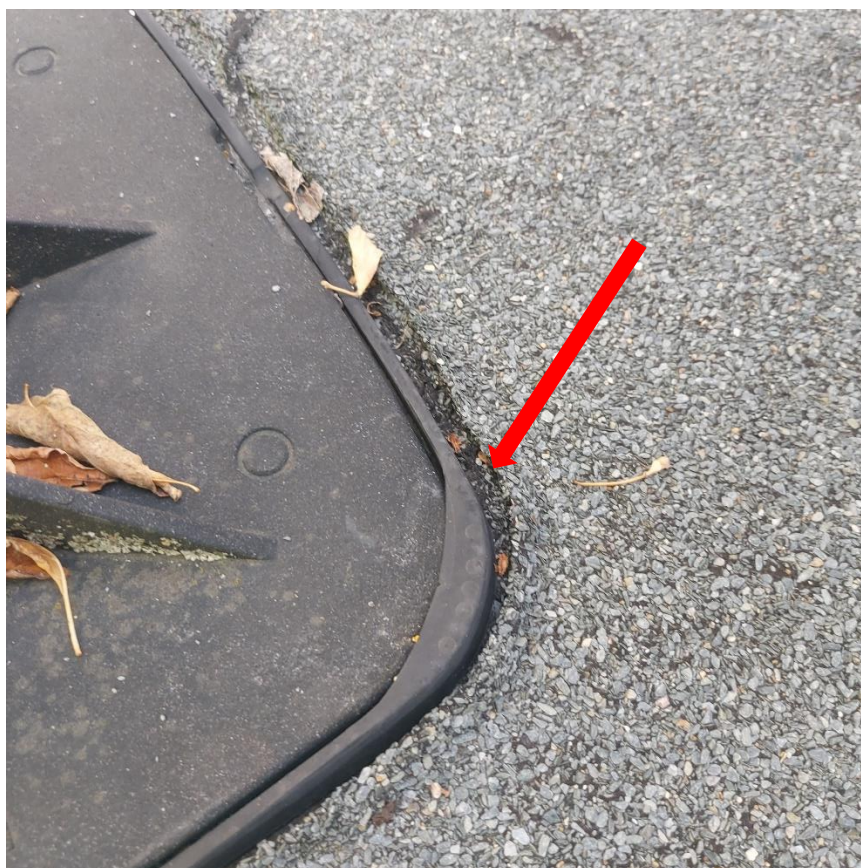
Fot. 28. Degradacja hydroizolacji spowodowana przez stopę kanałów jednostek wentylacyjnych, klimatyzacyjnych

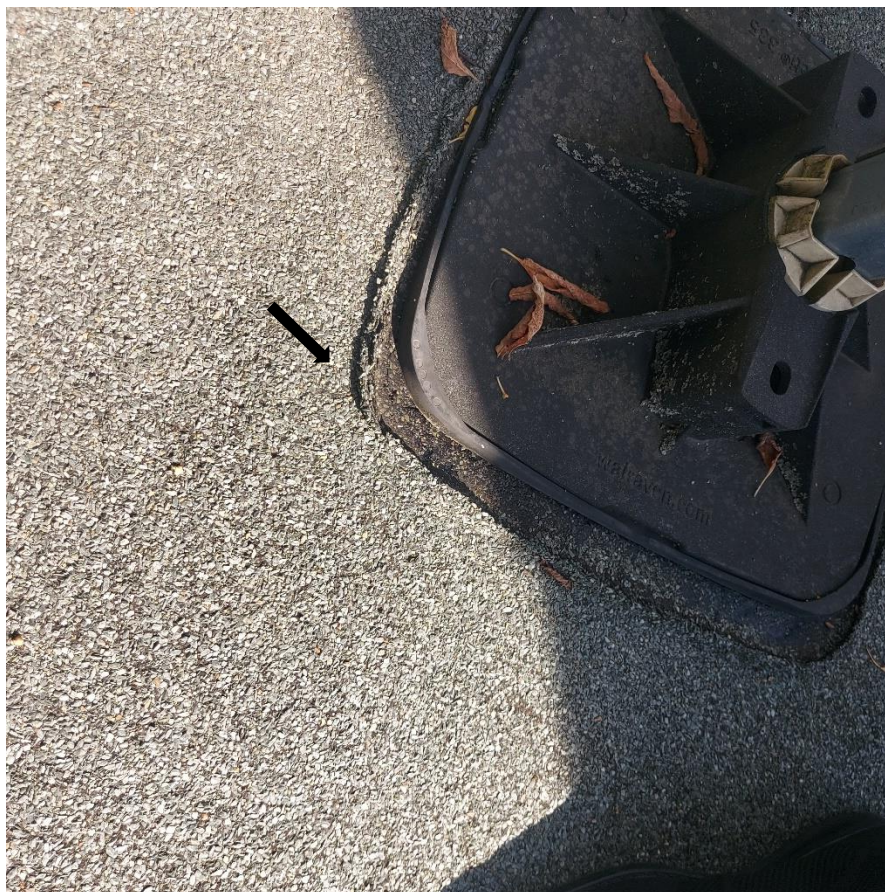
Fot. 29. Degradacja hydroizolacji przez stopę kanałów – jednostek wentylacyjnych, klimatyzacyjnych

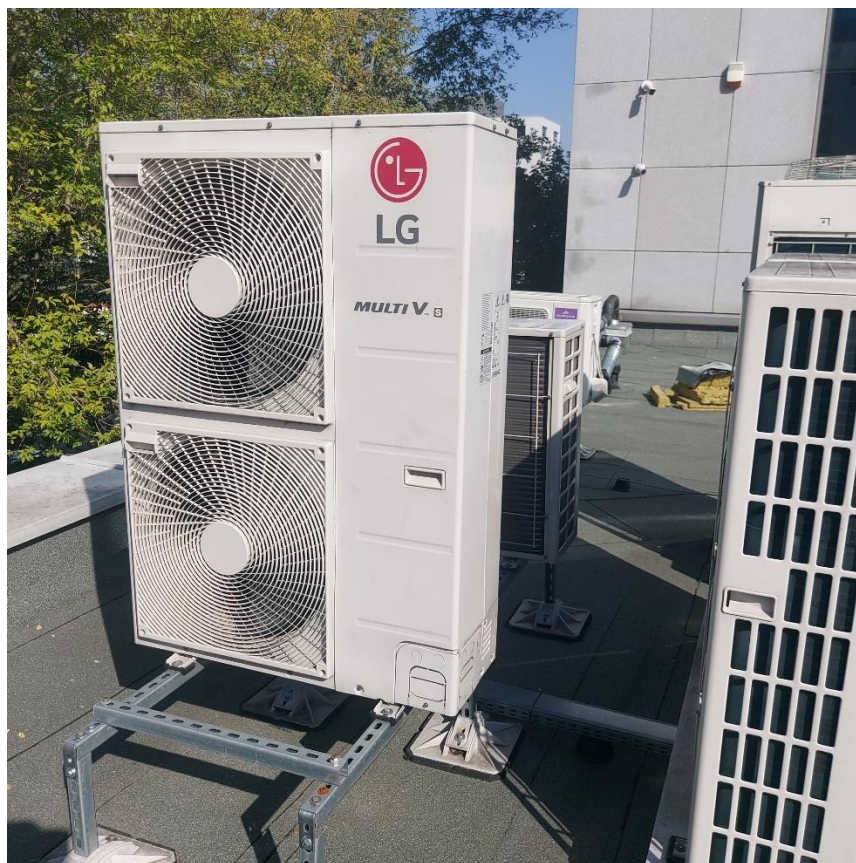
Fot. 30. Degradacja hydroizolacji przez stopę kanałów – jednostek wentylacyjnych, klimatyzacyjnych

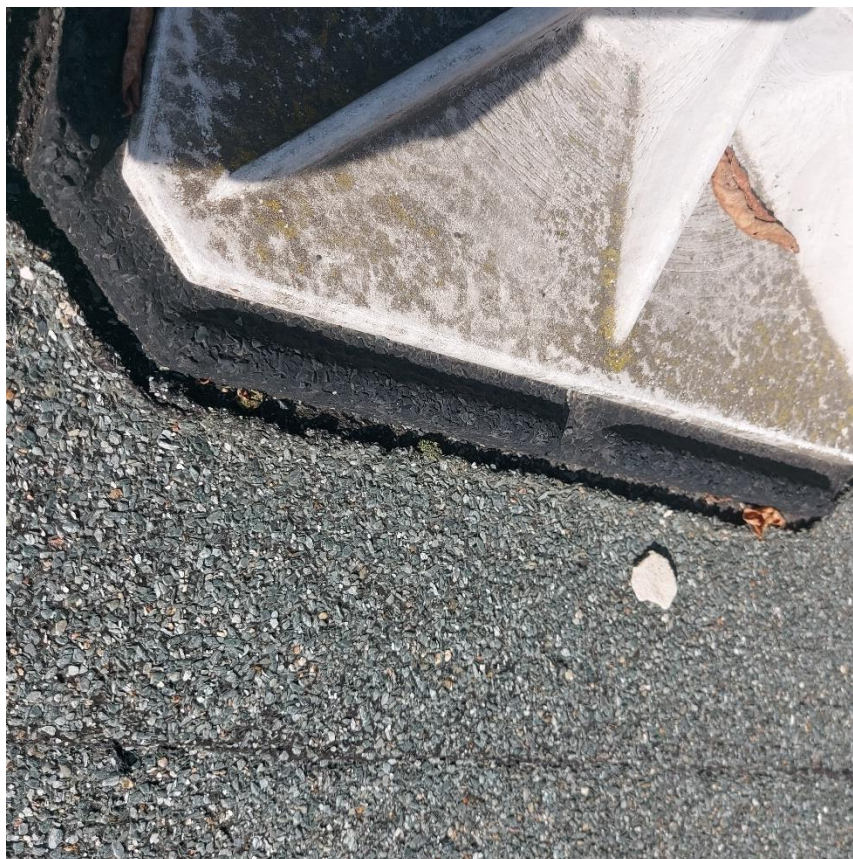
Fot. 31. Degradacja hydroizolacji przez stopę kanałów – jednostek wentylacyjnych, klimatyzacyjnych

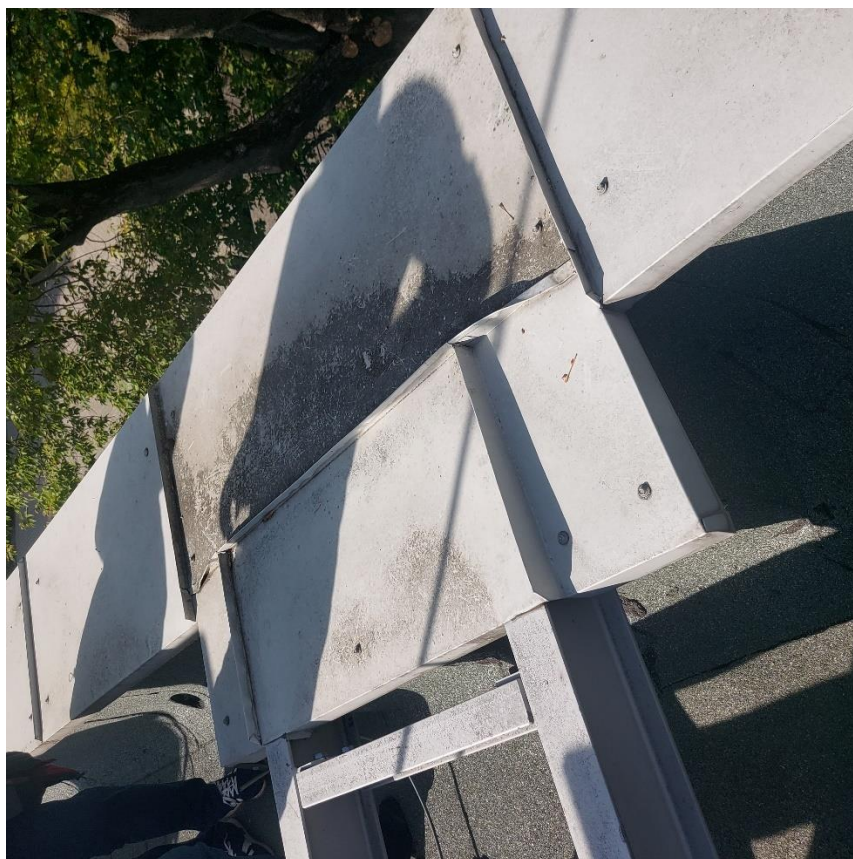
Fot. 32. Zastoiska wody na obróbkach blacharskich
