**EKSPERTYZA TECHNICZNA DACHU BUDYNKU
SĄDU OKRĘGOWEGO WARSZAWA-PRAGA W
WARSZAWIE PRZY UL. POLIGONOWEJ 3,
W WARSZAWIE.**

ZLECENIODAWCA:	Sąd Okręgowy Warszawa – Praga w Warszawie ul. Poligonowa 3 04-051 Warszawa
WYKONAWCA:	Firma Kupniewski Krzysztof Kupniewski ul. Małej Łąki 72/28, 02-793 Warszawa
OPRACOWANIE:	inż. Krzysztof Kupniewski Nr upr. St – 183/82 Członek MOIIB Nr ewid. MAZ/BO/0803/01 Rzeczoznawca SIiTPMB NR R/02/2024

Przedmiotem wykonania Ekspertyzy technicznej jest dach nad budynkiem Sali rozpraw do spraw przestępczości zorganizowanej oraz pomieszczeń dla osób tymczasowo pozbawionych wolności (podsądnych) w części północno – zachodniej budynku sądu w Warszawie przy ul. Poligonowej 3.

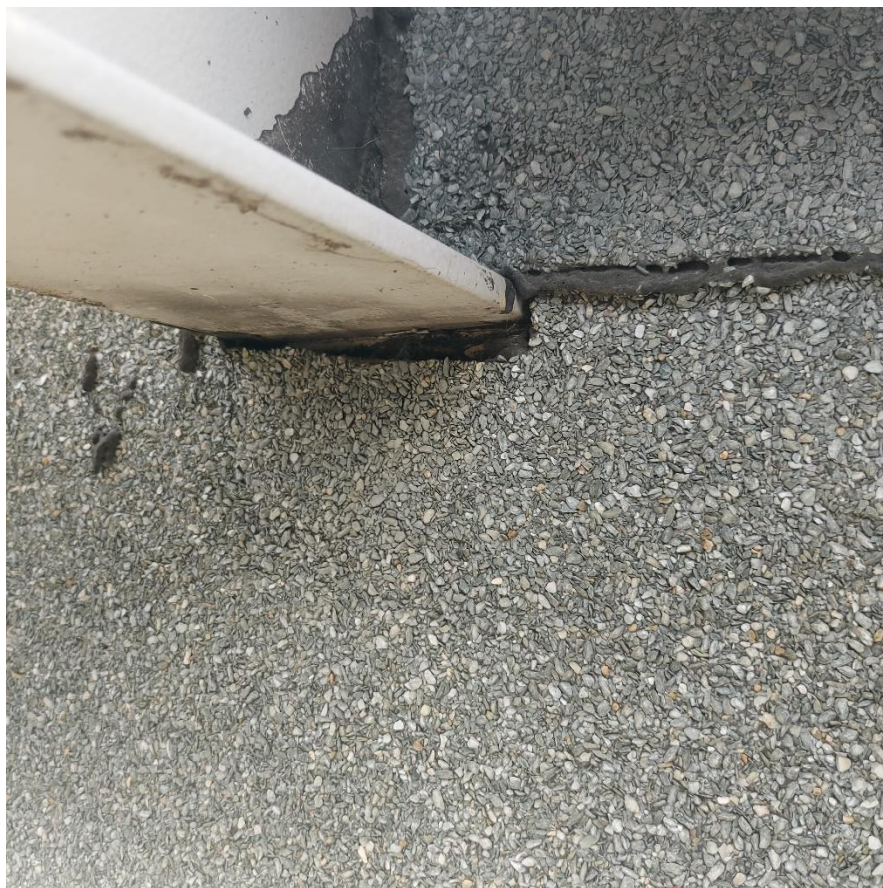
Fot. 33. Braki uszczelnień przebić konstrukcji stalowej przez dach

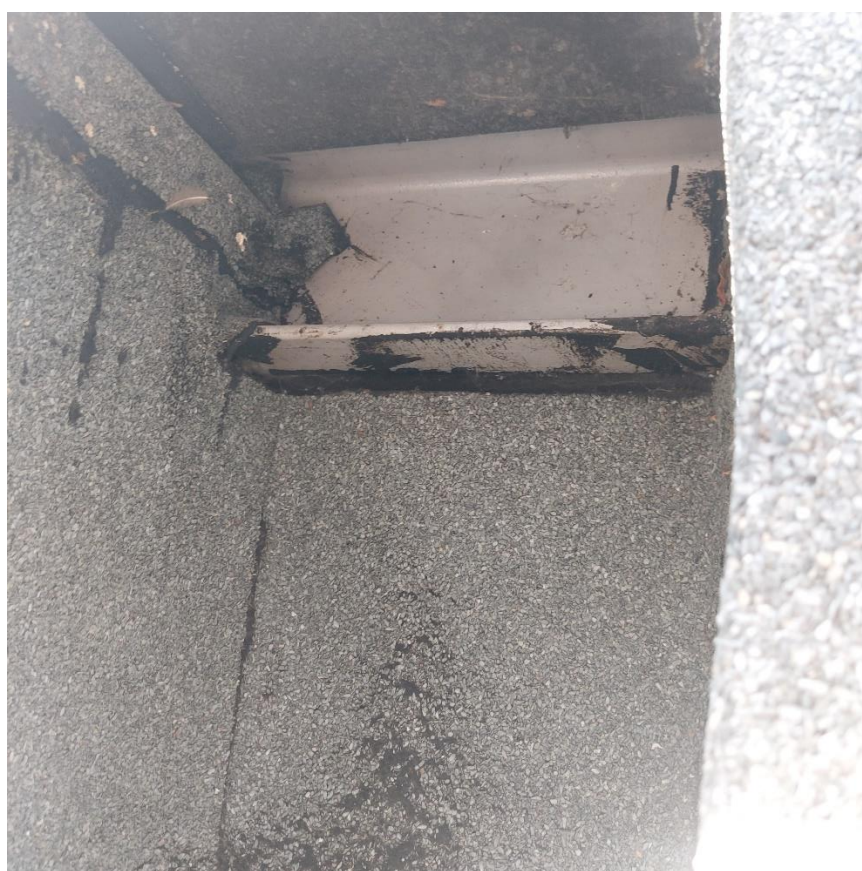
Fot. 34. Braki uszczelnień przebić konstrukcji stalowej przez dach

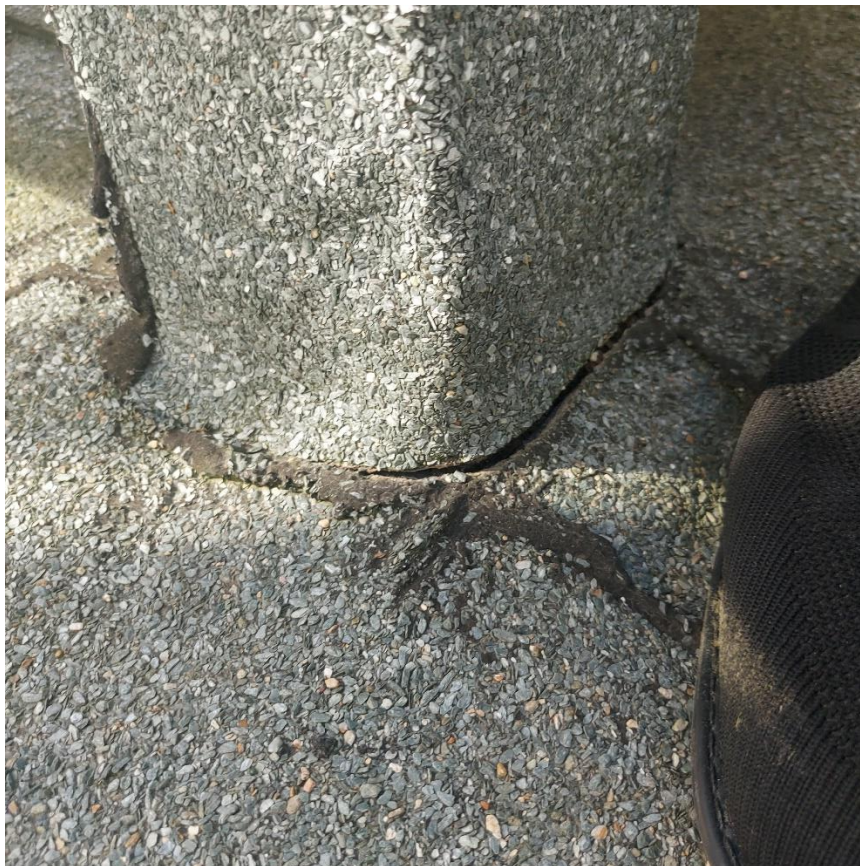
Fot. 35. Nieszczelności hydroizolacji na wywinięciu papy

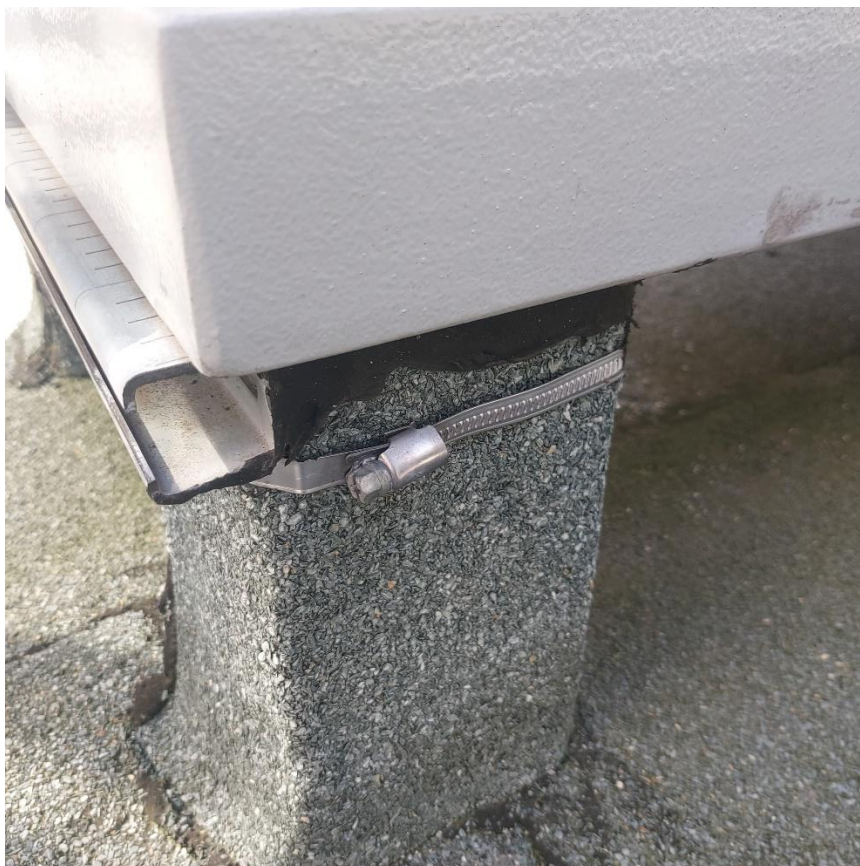
Fot. 36. Wadliwe uszczelnienie kwadratowej konstrukcji opaską zaciskową

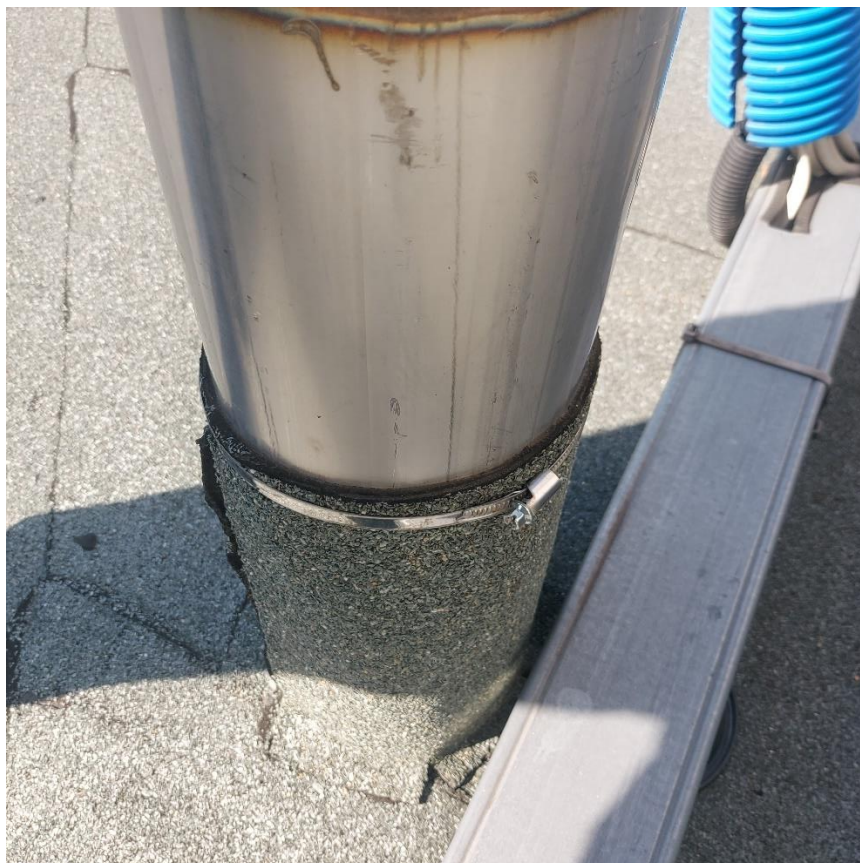
Fot. 37. Nieskuteczne próby uszczelnień, braki wytopu połączeń papy

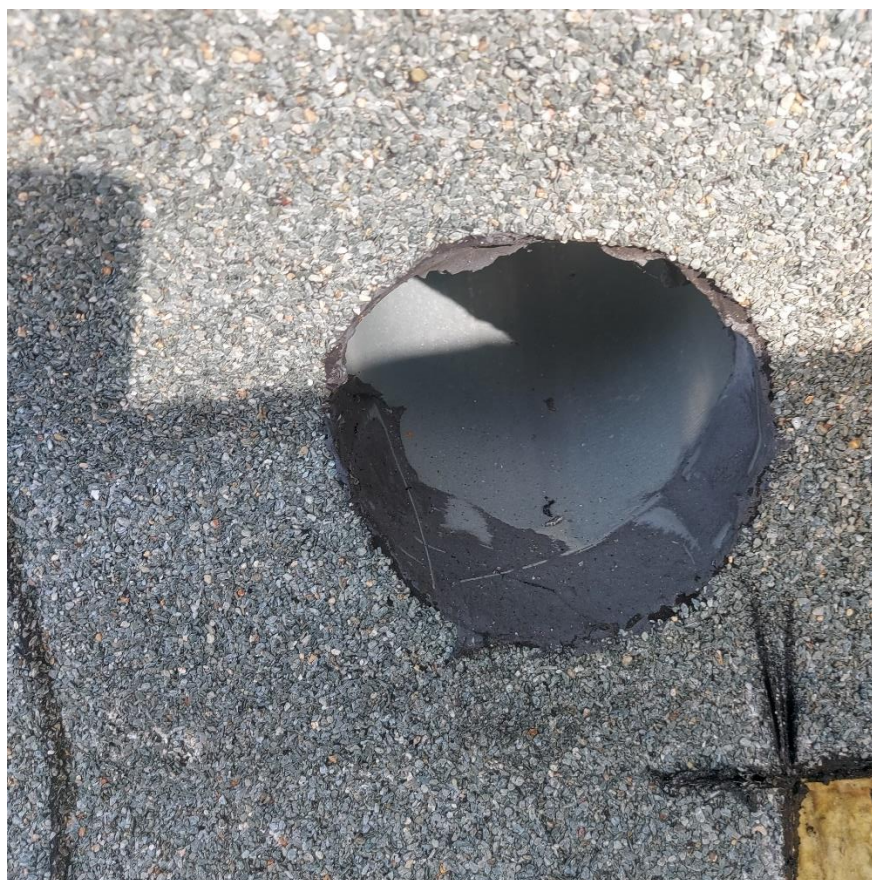
Fot. 38 . Brak właściwego połączenia rur przelewowych

- reprofilacji powierzchni dachu mającej na celu usunięcie zastoisk wody na powierzchni hydroizolacji,
- usunięciu pęcherzy powietrznych spod warstwy hydroizolacji z wykonaniem uszczelnień miejscowych hydroizolacji,
- wykonaniu wymiany odwodnień przelewowych dachu,
- wymiany zawilgoconych warstw dachu, elewacji,
- wymiany zniszczonych okładzin elewacyjnych,
- wymiany nieszczelnych obróbek ścian kolankowych, kominów, świetlików,
- uszczelnienia przebić instalacji, urządzeń, mocowań przez hydroizolację na dachu,
- wykonaniu docelowej hydroizolacji np. płynnej membrany w technologii Hyperdesmo (lub równoważnej), z wykonaniem szczelnych połączeń z przebiciami, wywinięciem hydroizolacji na ściany kolankowe, kominy, świetliki.

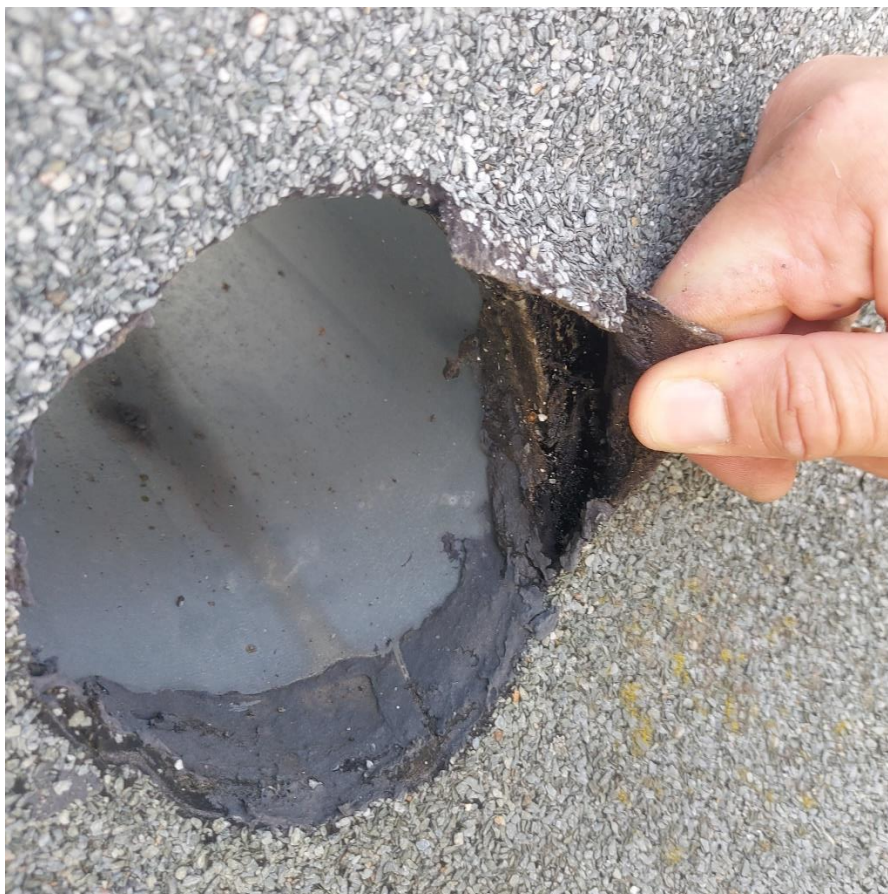
Fot. 39. Brak właściwego połączenia rur przelewowych, odspojenia papy i nieszczelności

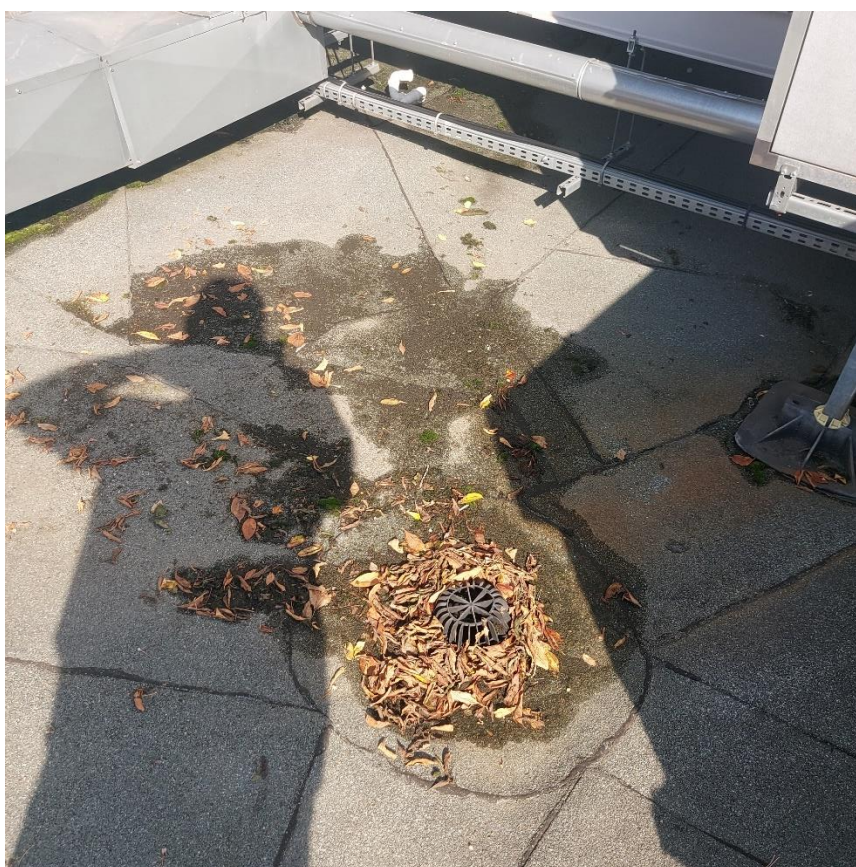
Fot. 40. Miejscowe zastoiska wody na płaszczyźnie hydroizolacji

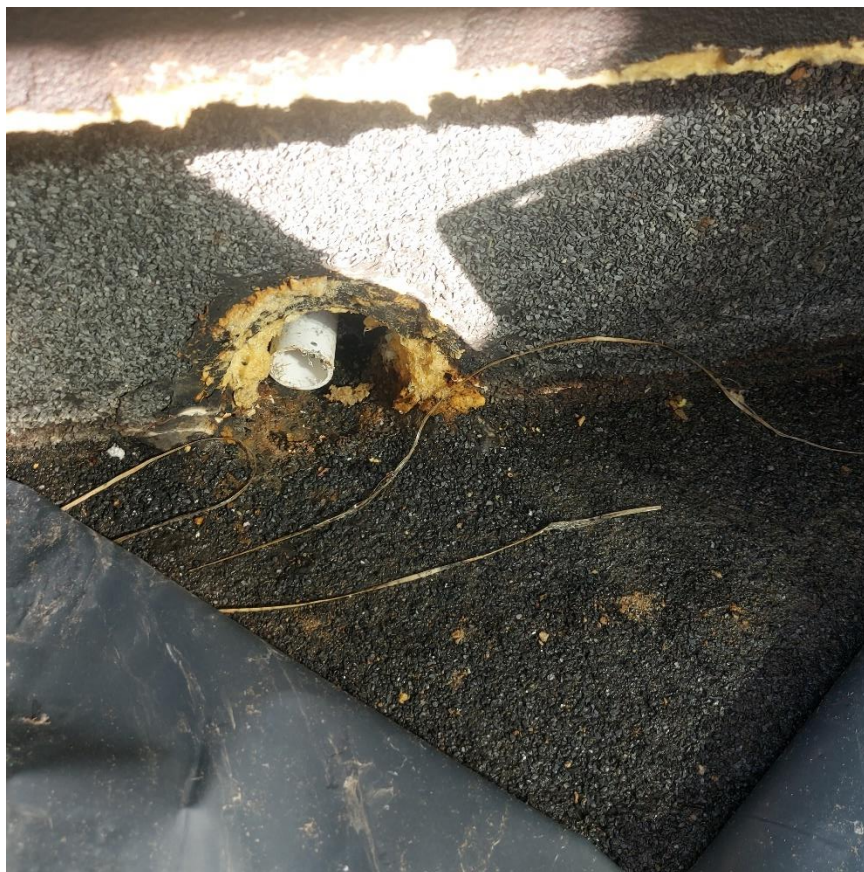
Pod folią PE stwierdzono warstwy papy, na której widoczna jest woda - znaczna wilgoć.

Fot. 41. Okrywak połaci dachowej. Stwierdzono wilgoć, wodę pod paroizolacją i pod warstwami termo i hydroizolacji

- zamontowania podciśnieniowych wywiewek mających na celu osuszenie wody, która przedostała się przez warstwy dachu na strop – 9 szt.,
