DOKUMENTACJA BADAŃ KONSERWATORSKICH

WNĘTRZE KAPLICZKI W JANKOWIE

GM. ŚWIĄTKI, POW. OLSZTYŃSKI, WOJ. WARMIŃSKO-MAZURSKIE

OSTRÓDA, MARZEC 2024

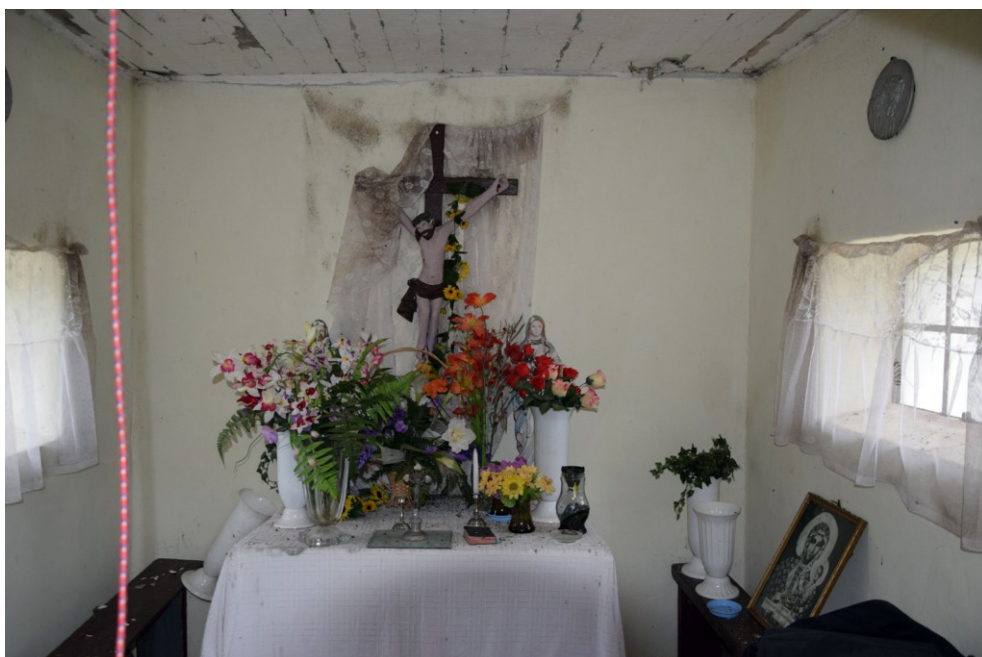
Ściany i mensa – Silnie zawilgocone, głównie w partiach nad posadzką. Miejscowe spęcherzenia i rozwarstwienia wypraw wraz z silną adhezją od podłoża ceglanego. Liczne kolonie grzyba domowego. Struktura zapraw o znacznym stopniu zdegradowania. Miejscowe naprawy i uzupełnienia. Dodatkowo w partii dolnej ściany zachodniej oraz mensy wymalowania olejne. Wielokrotne przemaalowania po całości. Na ścianach zachodniej i północnej silne wymycia warstw malarskich.

1. Widok wnętrza w kierunku wschodnim. Widoczne partie ścian zainfekowane grzybem.

16. Dezynfekcja obszarów porażonych działaniem grzybów, pleśni i itp.
17. Wzmocnienie partii historycznych wypraw wykazujących tendencję do postępującej strukturalnej degradacji (np. pudrowania) się poprzez wykonanie zabiegów konsolidujących – np. nasączenie preparatami wzmacniającymi, w tym np. przez zastosowanie nasączonych okładów z ligniny. Stosować należy preparaty o składzie i stężeniu dobranym stosownie do stanu destrukcji konkretnej partii wypraw. Zabieg powtarzać do momentu całkowitego nasączenia wypraw.

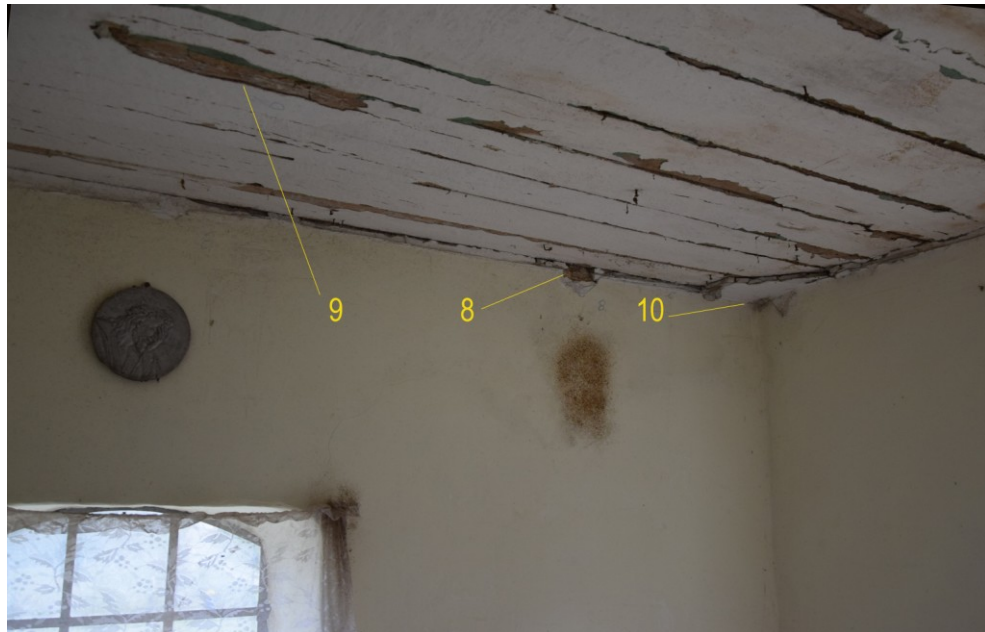
4. Lokalizacja punktów badawczych: 8 – 10. Widoczne ubytki na stropie i partie ścian zagrzybionych.

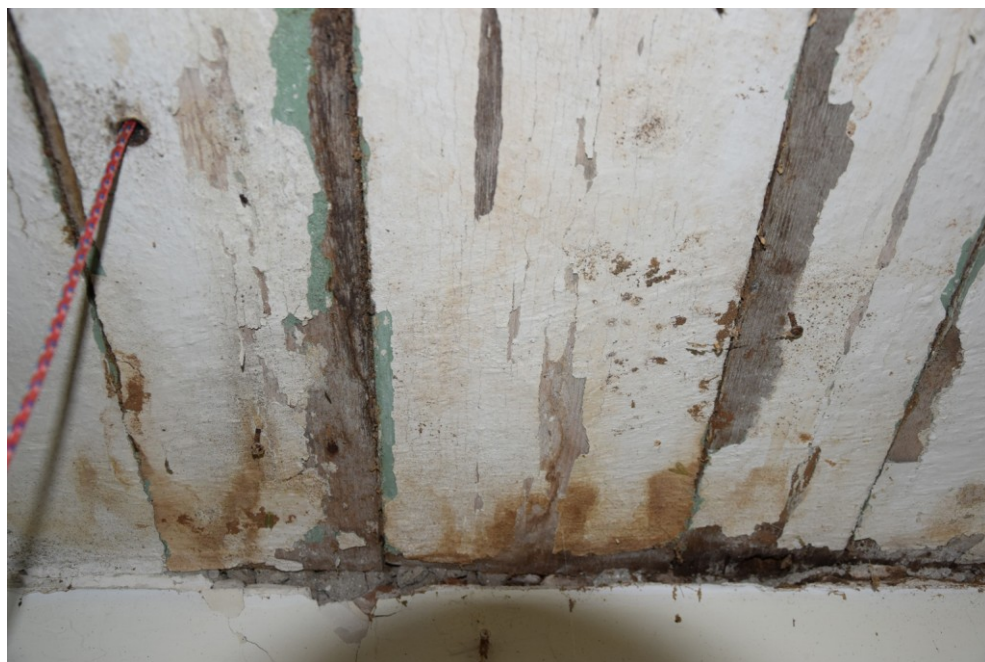
Strop – Deski w znacznym stopniu zniszczone. Liczne ślady zacieków i ubytków spowodowanych zgorzelą grzybiczną. Pobiała pierwotna zachowana w stopniu reliktowym. Warstwy wykończeniowe (pobiałe i warstwy malarskie) zdegradowane w stopniu znacznym, z licznymi ubytkami. Śladowe pozostałości po ostatnich naprawach w technologii płyt kartonowo-gipsowych.

5. Fragment stropu. Widoczny stan zachowania: zniszczenia na skutek korozji biologicznej (ubytki na krawędziach desek, zaplamienia), ubytki kolejnych warstw wykończeniowych. W ubytkach widoczne relikty pierwotnych pobiał.

21. Wstępne oczyszczenie;
22. Oznaczenie desek stropu w sposób umożliwiający późniejsze jego odtworzenie;
23. Mechaniczne rozebranie deskowania stropu;
24. Manualne oczyszczenie powierzchni z wtórnych powłok: szlicht i warstw malarskich oraz z zabrudzeń;

25. Dezynfekcję i dezynsekcja poprzez nasączenie preparatami biobójczymi;
26. Usunięcie partii zdegradowanych w stopniu nie rokującym zachowanie wymaganych parametrów technicznych;

27. Impregnacja przeciw insektom żerującym na drewnie poprzez nasączenie preparatem o działaniu prewencyjnym;
28. Naprawy stolarskie, w tym uzupełnienia ubytków poprzez wstawienie fleków opracowanych w technice stolarskiej z drewna tego samego gatunku i możliwie dobrane pod względem parametrów fizyko-mechanicznych. Fleki mocować klejem do drewna odpornym na warunki ekspozycji zewnętrznej (np. poliuretanowym), połączenia klejowe ustalać drewnianymi kołkami;

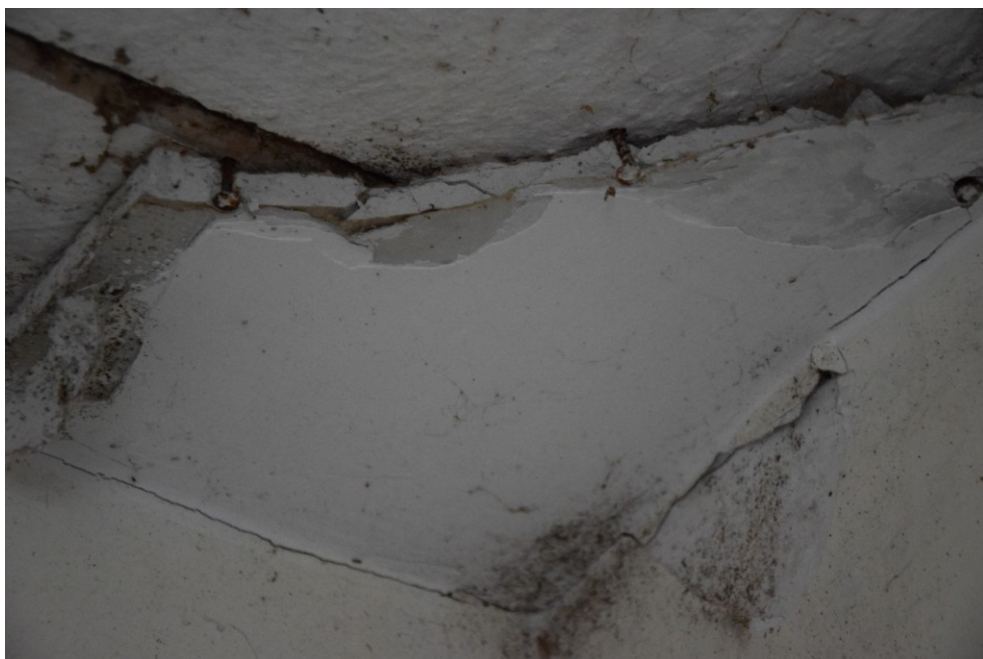
6. Strop – narożnik południowo-zachodni. Widoczne relikty wykończenia płytami kartonowo-gipsowymi i ogniska grzyba na stopie i przylegających ścianach.

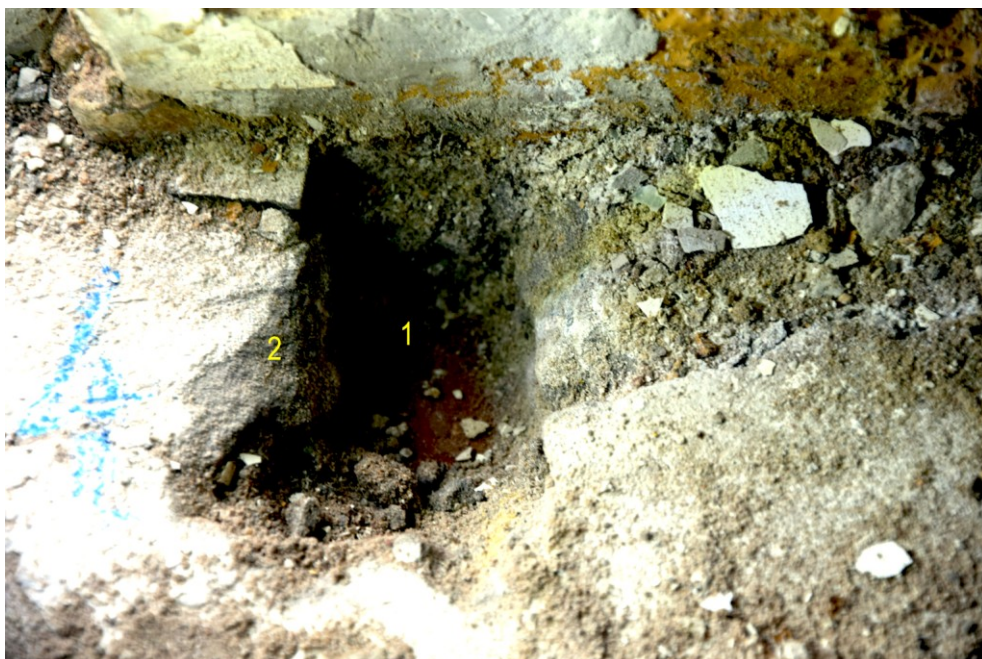
Posadzka – Stan techniczny posadzki oryginalnej – ceramicznej trudny do oceny z powodu braku dostępu. Niemniej na podstawie przeprowadzonych badań i uzyskanych informacji wnosić można, że: struktura jest silnie zawilgocona, struktura cegieł w znacznym stopniu zdegradowana i porażona grzybem. W posadzce miejscowe ubytki⁵. Stan zachowania współczesnej wylewki betonowej względnie dobry.

10. Posadzka – stratygrafia w punkcie 4: 1/ posadzka ceglana, 2/ wylewka betonowa.

4. Skucie i usunięcie wylewki cementowej.

5. Mechaniczna rozbiórka i usunięcie posadzki;
6. Mechaniczna rozbiórka i usunięcie piaskowego podłoża;

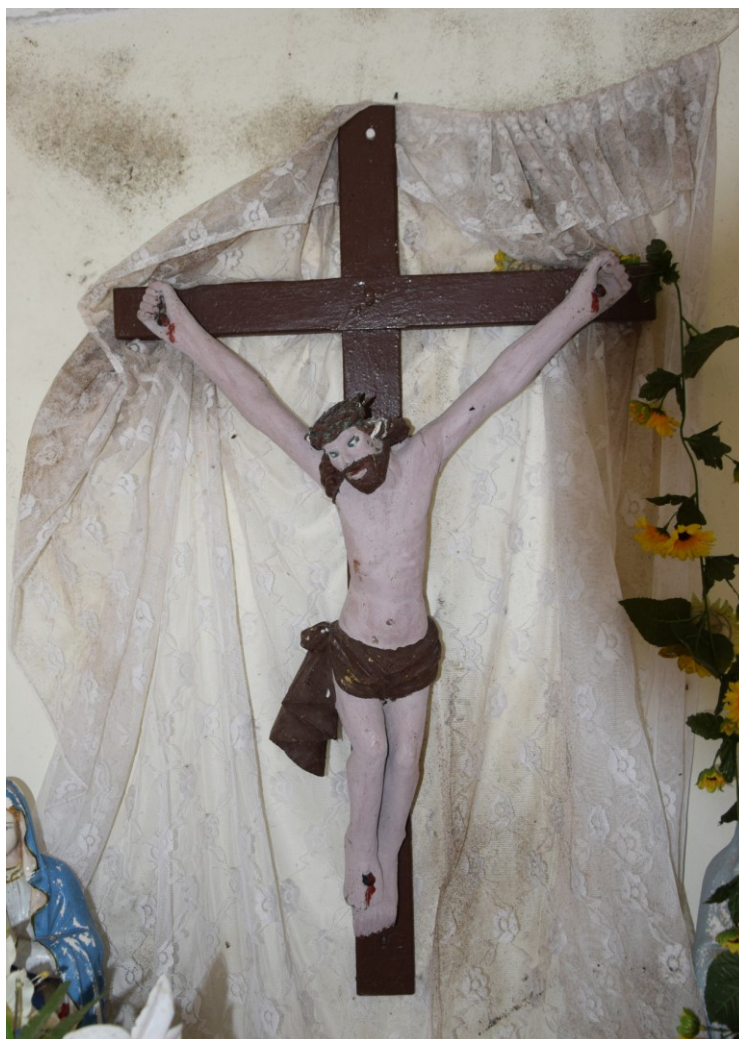
Krucyfiks stanowiący stałe wyposażenie wnętrza – miejscowe ubytki formy rzeźbiarskiej, wielokrotne przemalowania, w tym po ubytkach.

18. Krucyfiks i ogniska grzyba na ścianie, na której została zawieszony.

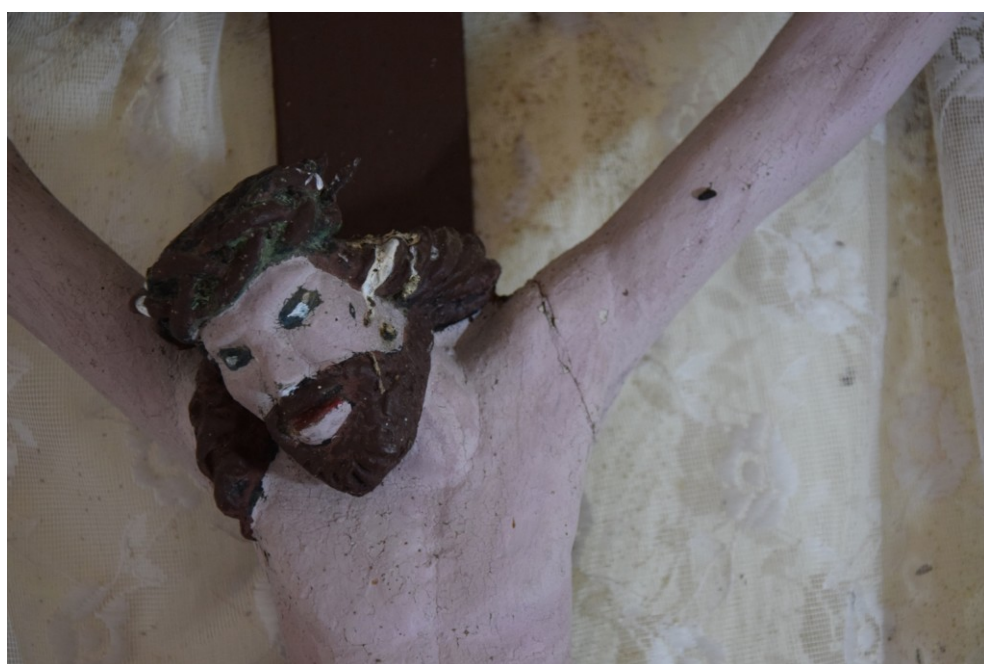
W przypadku krucyfiks wnosić można, że jego stan wynika z ogólnych warunków panujących we wnętrzu, które w zasadniczym stopniu wpłynęły na osłabienie struktury tworzywa i powstanie ubytków. Drugim czynnikiem jest wadliwe (amatorskie) wykonanie zabiegów renowatorskich.

19. Krucyfiks – detal. Widoczny stan zachowania.

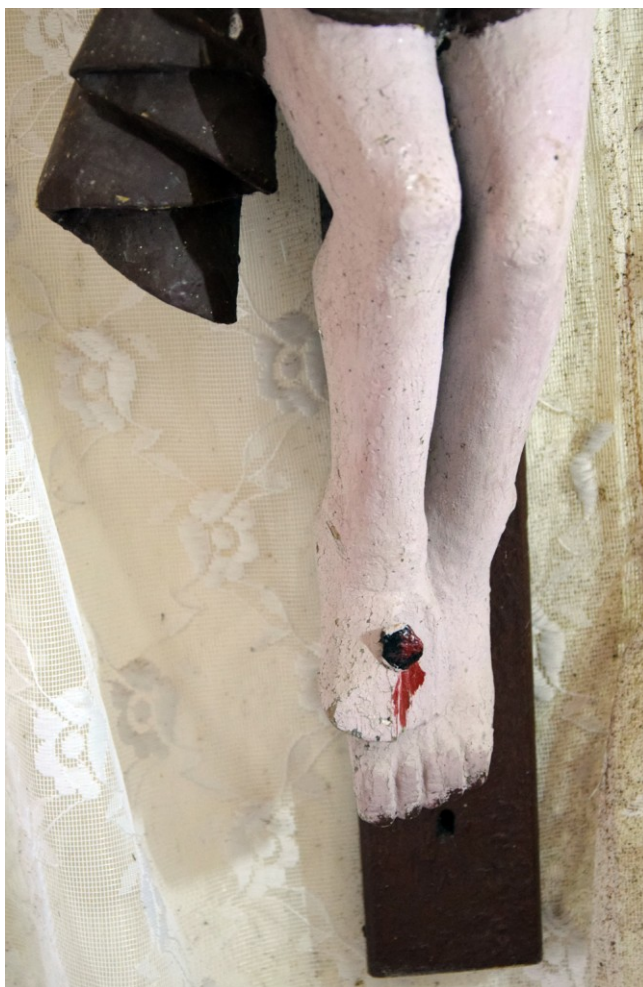
20. Krucyfiks – detal. Widoczny stan zachowania.

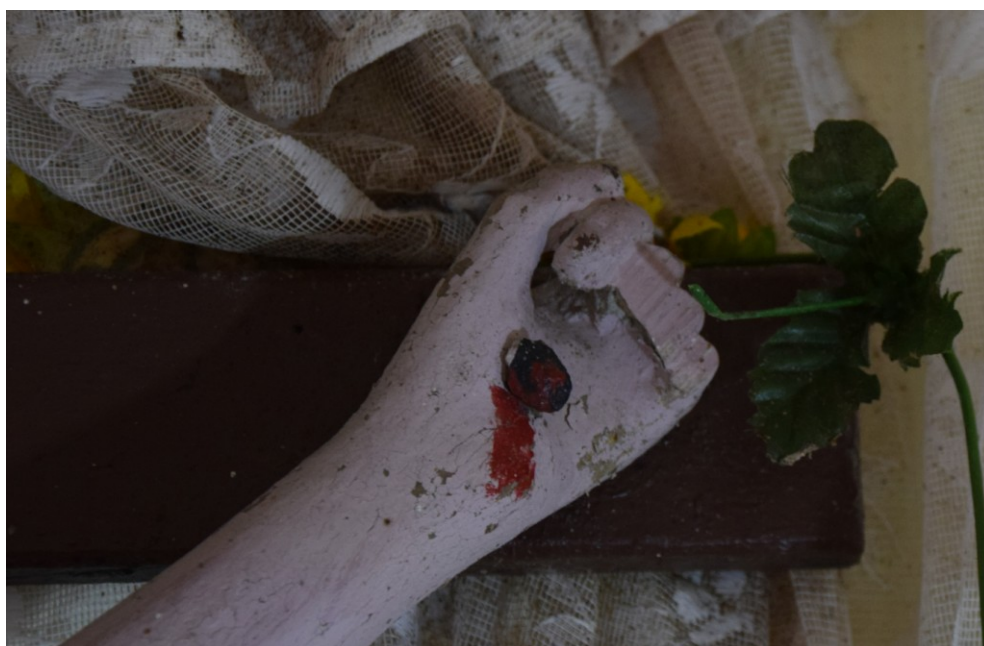
21. Krucyfiks – detal. Widoczny stan zachowania.

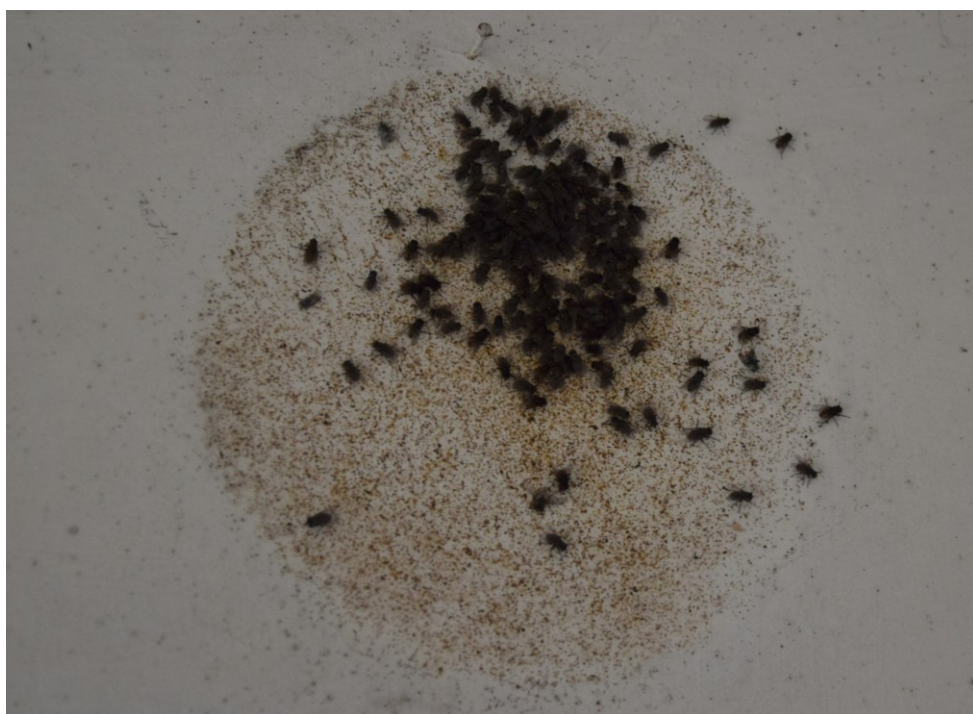
23. To samo miejsce po usunięciu plakietki – widoczne: przebarwienia na skutek zawilgocenia i rozrastającego się ogniska grzyba oraz kolonie zimujących much.
