**OCENA KONSERWATORSKA STANU ZACHOWANIA I
PROGRAM POSTĘPOWANIA KONSERWATORSKIEGO
BUDYNKU D. MAGAZYNU KOLEJOWEGO
W EŁKU
nr rej. A-3194**

OBIEKT: *budynek dawnego magazynu*

LOKALIZACJA: *Teren Muzeum Historycznego w Ełku
dz. geodez. nr 1311/1
ul. Wąski Tor 2
19-300 Ełk*

Nowodworce, listopad 2020

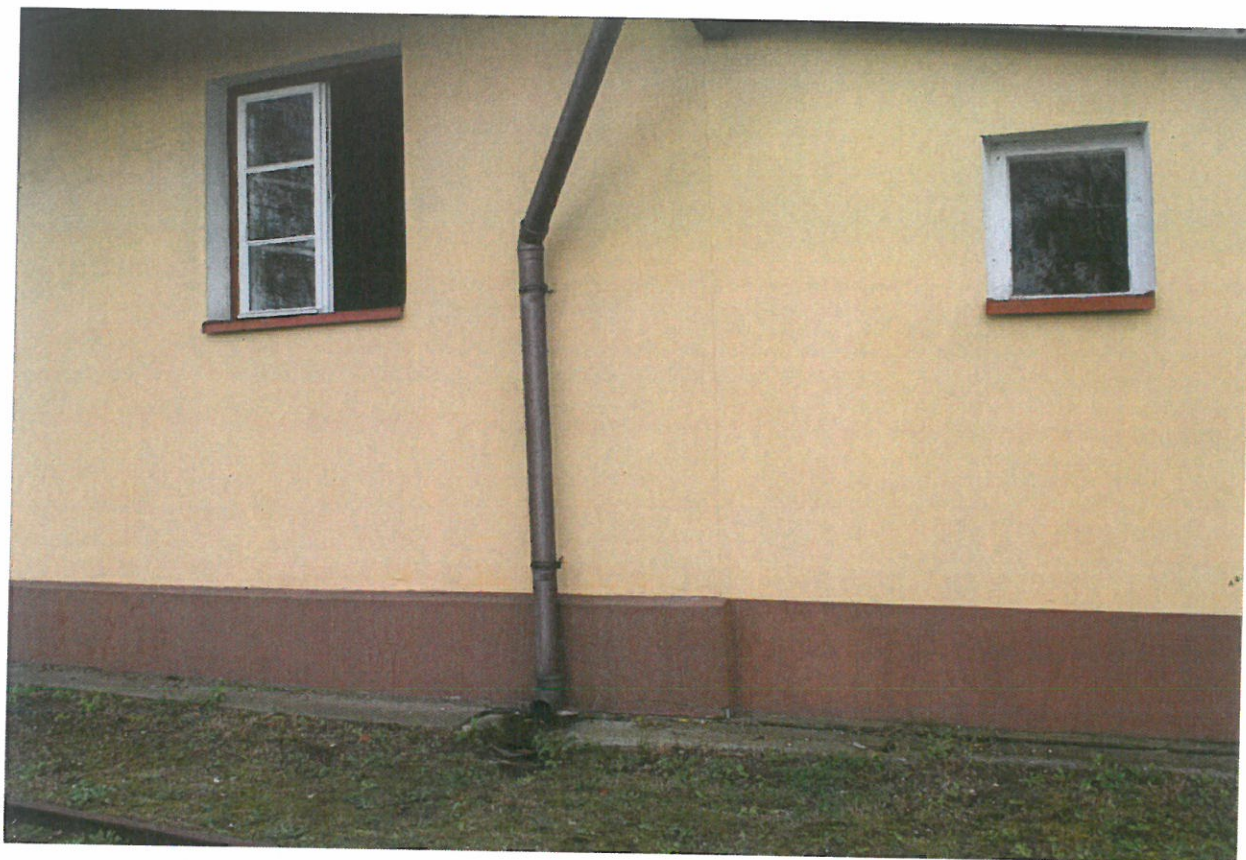
Stan techniczny budynku jest na ogół zadowalający. Największym problemem jest zawilgocenie fundamentów spowodowane wadliwym odprowadzaniem wody opadowej z dachu. Wysunięte okapy chronią górne powierzchnie elewacji przed działaniem deszczu, lecz woda z dachu odprowadzana rurami spustowymi spływa bezpośrednio pod elewacje. Część murowaną magazynu otacza betonowa opaska miejscowo popękana i odspojona od elewacji. Woda z rur spustowych wnika w podłoże, powoduje zamakanie fundamentów. Betonowa opaska utrudnia swobodne odparowywanie wody z gruntu i następuje jej migracja w górę w ścianach budynku (zdj. 5). W przypadku uszczelnienia ścian zewnętrznych styropianem, odparowywanie wody następuje we wnętrzu budynku powodując z czasem zawilgocenie i zagrzybienie wewnątrz (zdj. 6). W dolnych partiach ścian we wnętrzu budynku widoczne są ślady zawilgocenia i rozwijają się grzyby pleśniowe. Zawilgocenie dolnych partii budynku spowodowało destrukcję i załamanie desek podłogi w pomieszczeniu kuchennym (zdj. 7). Podlewanie fundamentów wodą z rur spustowych w części drewnianej magazynu powoduje zamakanie cegieł podmurówki, destrukcję tynku, cegieł, końcówek belek stropowych i belki będącej jednocześnie podwaliną (ściana południowo wschodnia). Woda deszczowa padająca na betonową rampę powoduje zalewanie, a następnie silną destrukcję cegieł, belek stropowych piwnicy i oszalowania (zdj. 8; 9; 10; 11; 12).

ZDJ. 5 ELK. BUDYNEK D. MAGAZYNU KOLEJOWEGO. NIEPRAWIDŁOWO ODPROWADZANA Z DACHU WODA OPADOWA
POWODUJE ZAMAKANIE FUNDAMENTÓW

Należy szczególną uwagę zwrócić na właściwe odprowadzenie wody z powierzchni dachu. Woda odprowadzana z połaci dachowych rynnami i rurami spustowymi powinna być wyprowadzana jak najdalej sprzed elewacji. Należy rozważyć możliwość odprowadzania wody z rur spustowych do miejskiej kanalizacji deszczowej. O ile będzie to niemożliwe należy zaprojektować i wykonać doły chłonne maksymalnie oddalone od elewacji, do których odprowadzana będzie woda z rur spustowych. Należy zwrócić uwagę na sposób i kąt podwieszania rynien co ma istotne znaczenie dla ich skuteczności, oraz średnicę i liczbę rur spustowych wynikającą nie z norm budowlanych odnoszących się do współczesnego budownictwa, lecz do istniejących warunków.

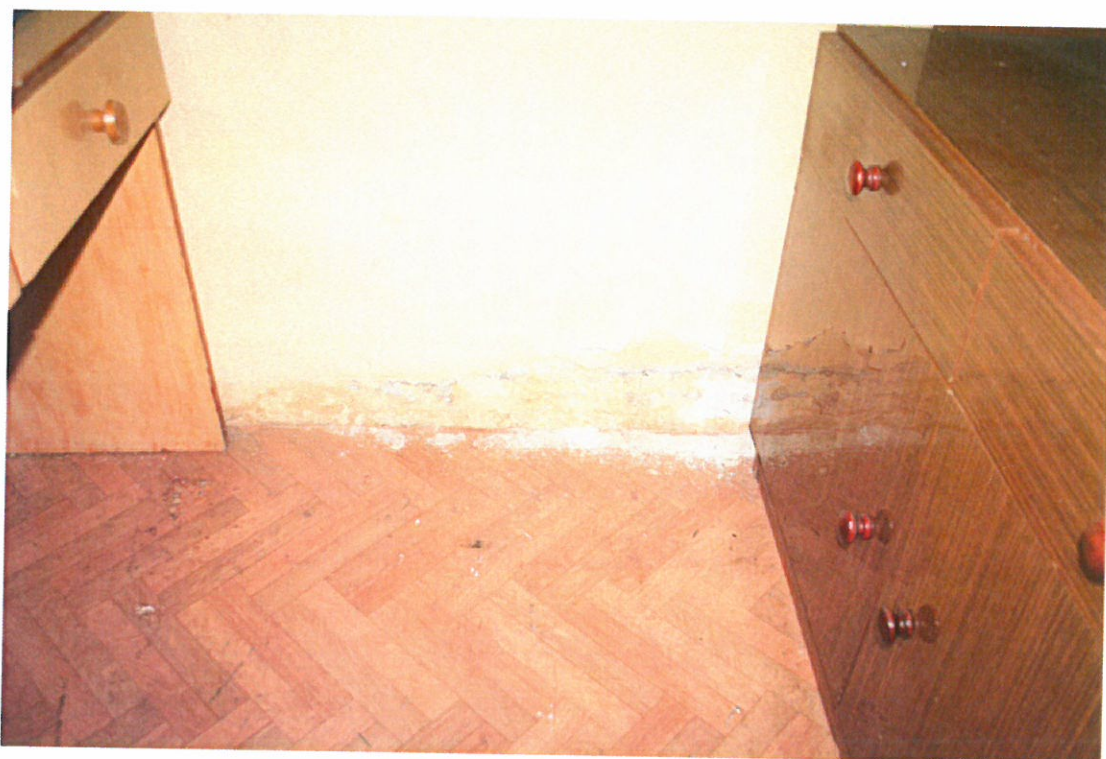
ZDJ. 6 ELK. BUDYNEK D. MAGAZYNU KOLEJOWEGO. NIEPRAWIDŁOWO ODPROWADZANA Z DACHU WODA OPADOWA
POWODUJE ZAMAKANIE FUNDAMENTÓW I ZAWILGOCENIE ŚCIAN WE WNĘTRZU BUDYNKU

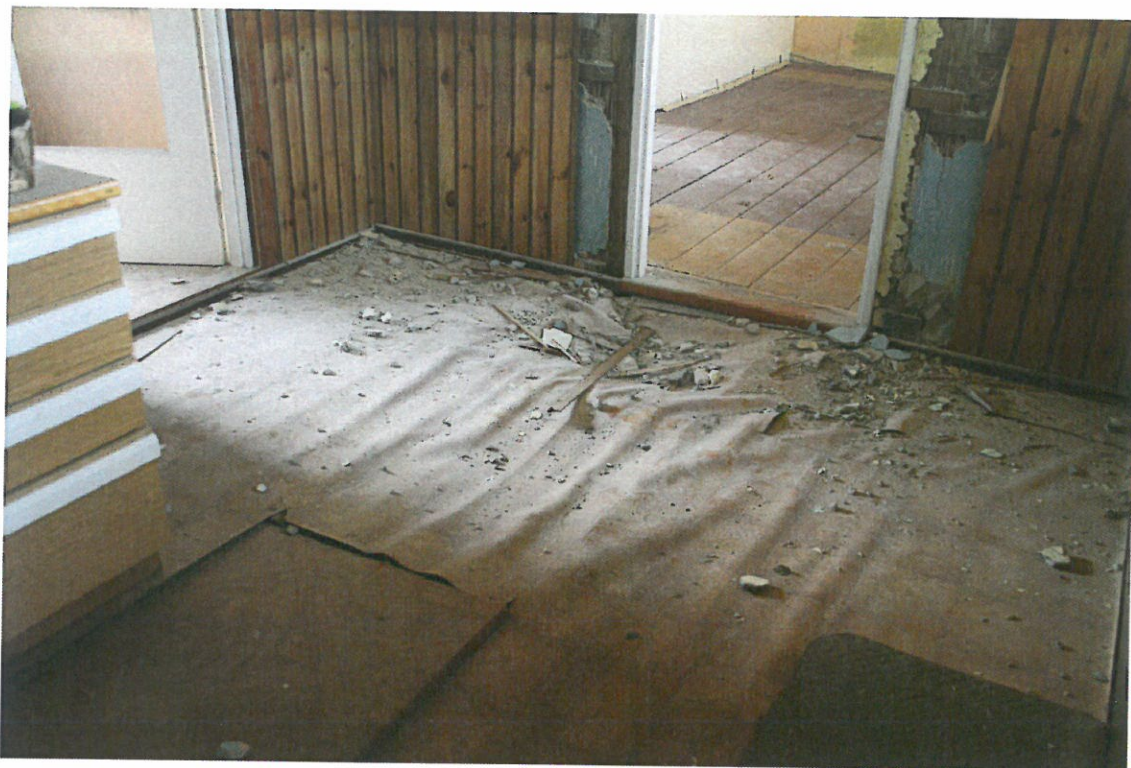
ZDJ. 7 ELK. BUDYNEK D. MAGAZYNU KOLEJOWEGO. ZAŁAMANIE SIĘ ZBUTWIAŁEJ PODŁOGI WE WNĘTRZU BUDYNKU

Należy pozostawić istniejące oszalowanie elewacji części drewnianej będące jedną z głównych wartości autentyczności zabytku. Prace remontowe na elewacjach magazynu powinny ograniczać się do prac konserwatorskich i naprawczych. Planowane ocieplenie wnętrza należy wykonać przy użyciu materiałów nie zmieniających jego charakteru, a wymiana porażonych przez owady desek podłogi powinna uwzględniać zastosowanie desek o podobnych parametrach.

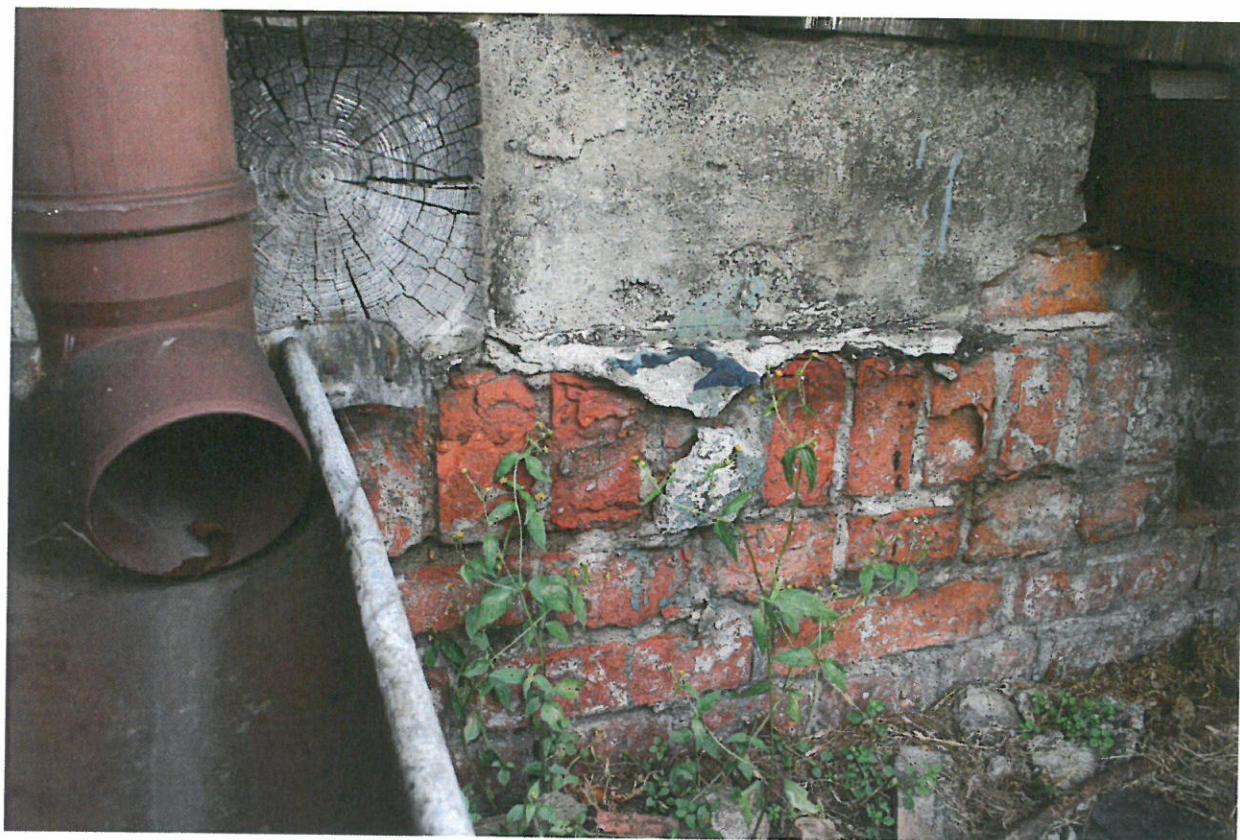
ZDJ. 8 ELK. BUDYNEK D. MAGAZYNU KOLEJOWEGO. ZALEWANIE FUNDAMENTÓW PROWADZI DO DESTRUKCJI CEGIEŁ PODMURÓWKI I TYNKÓW

- Mechanicznie usunąć resztki tynków z powierzchni podmurówki
- Oczyszczyć cegły z resztek zaprawy
- Usunąć osłabione spoiny do głębokości 1,5 – 2 cm (szczotki, piaskowanie)
- Wykonać dezynfekcję dostępnymi na rynku preparatami grzybobójczymi Fungatin, Boramon, Murotox lub Izomur/.Środek nanosić pędzlem lub rozpylaczem dwukrotnie zgodnie z instrukcją.
- Dokonać wymiany zlasowanych, nie spełniających wymogów technicznych lub rozkruszonych cegieł na nowe, o analogicznych parametrach. Ubytki w spoinach uzupełnić zaprawą na bazie wapna trasowego. /nie stosować zapraw zawierających wysokoalkaliczny, „szary” cement/
- Powierzchnie ceglane wzmocnić głęboko penetrującym środkiem np. STO Prim Grundex, STO Prim Divers

- Wykonać nowe tynki wapienno trasowe np. Sto ispo, Optolith, lub podobne. */nie stosować zapraw zawierających wysokoalkaliczny, „szary” cement/*. Zaleca się wykończenie powierzchni – zacieranie na ostro.
- Malować wg dyspozycji kolorystycznych farbami krzemianowymi.

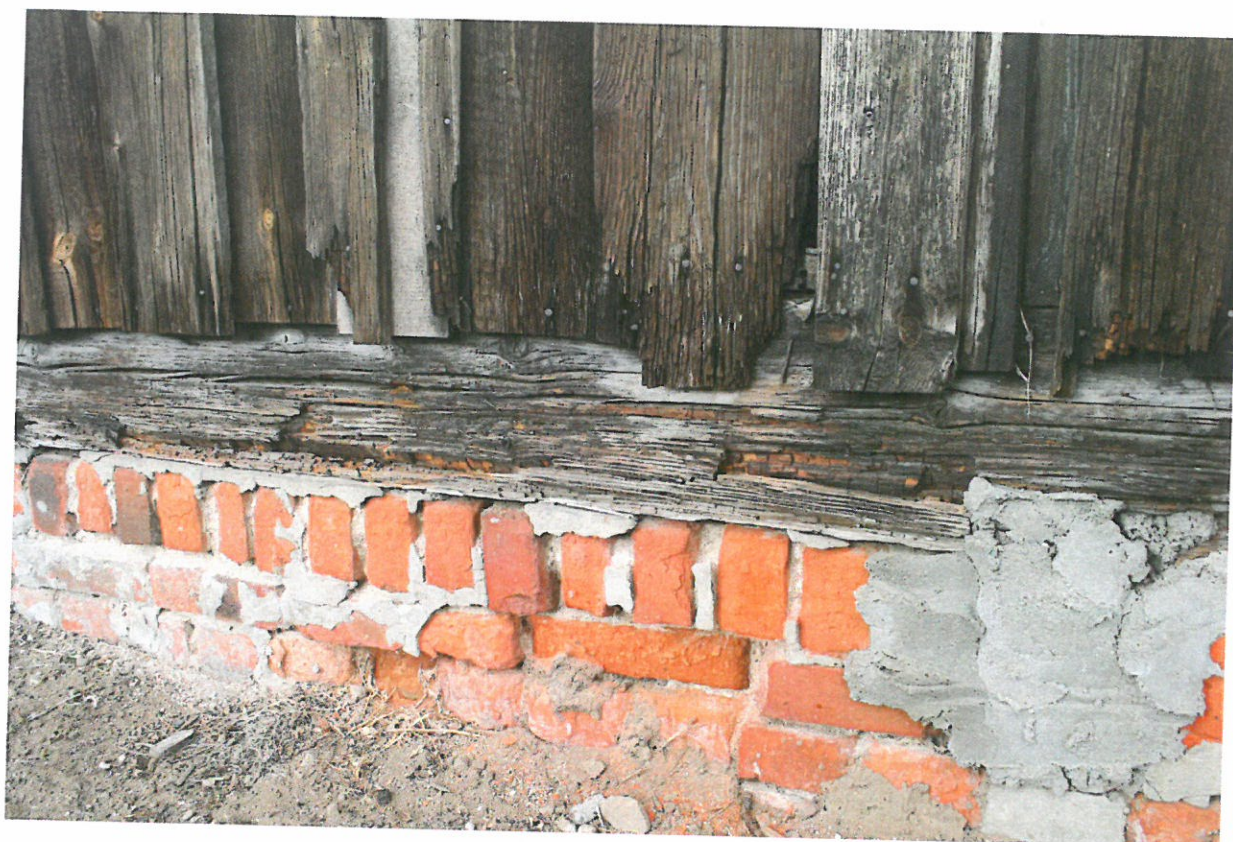
ZDJ. 9 ELK. BUDYNEK D. MAGAZYNU KOLEJOWEGO. DESTRUKCJA BELKI STROPOWEJ (PODWALINY), CEGIEŁ I TYNKÓW

Belka stropowa - podwalinowa elewacji południowo wschodniej – po odsłonięciu belki ocenić jej stan i w zależności od stanu zachowania wymienić na nową, o tym samym przekroju, wcześniej zaimpregnowaną, lub naprawić – ociosać, flekować i impregnować.

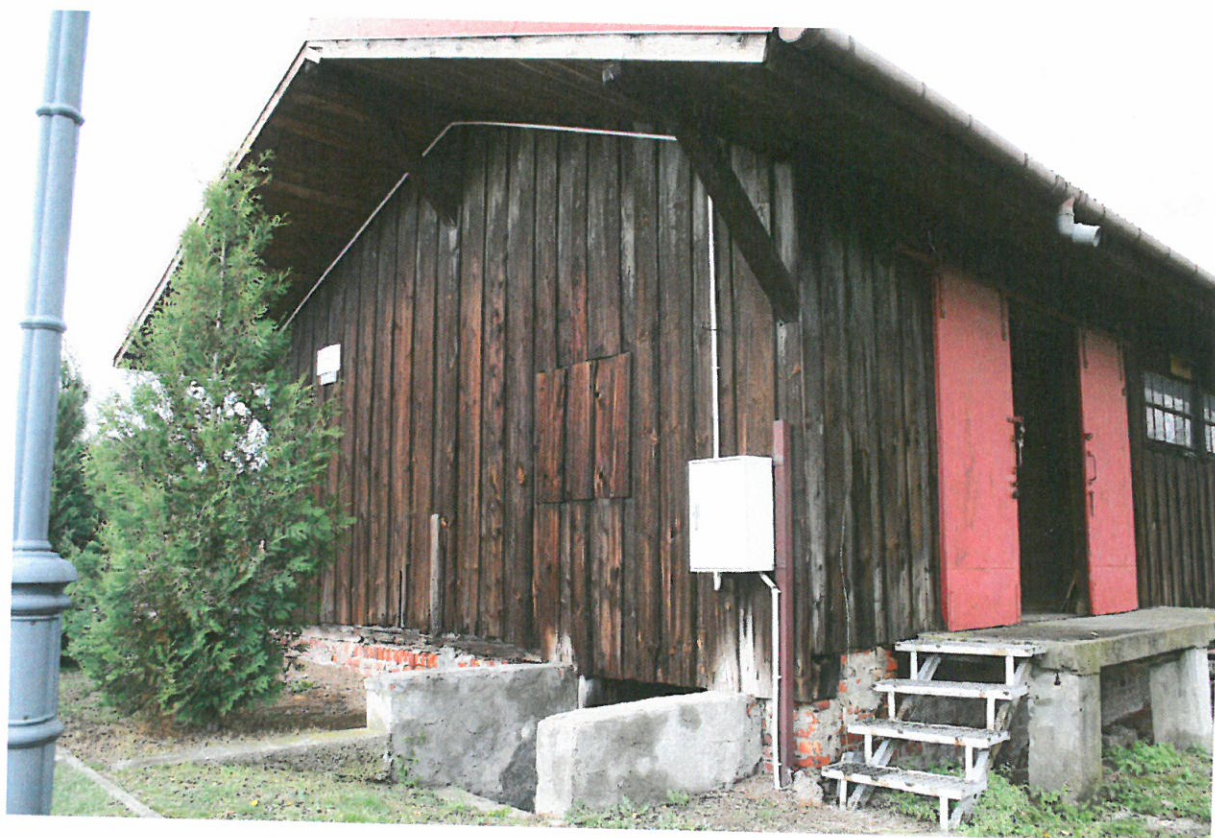
ZDJ. 10 ELK. BUDYNEK D. MAGAZYNU KOLEJOWEGO. WODA Z WADLIWIE ZAMONTOWANEJ RURY SPUSTOWEJ SPADA NA
RAMPĘ I ZALEWA ELEWACJĘ

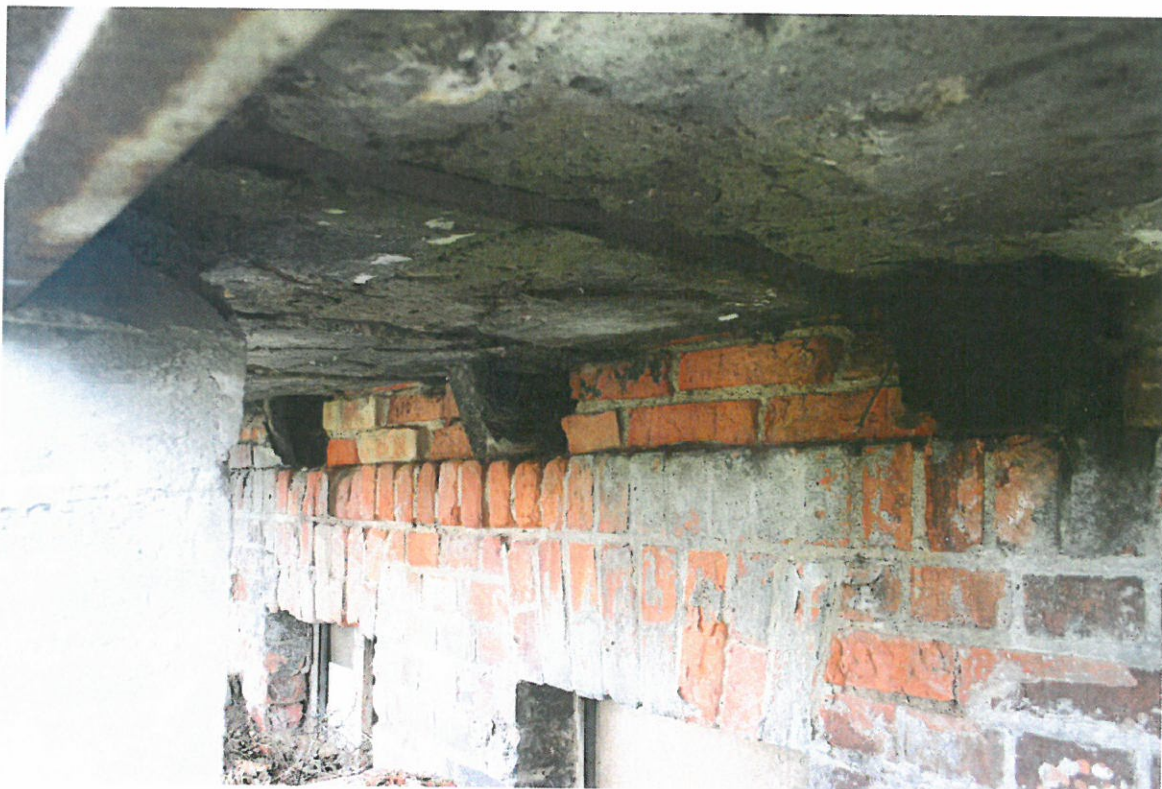
Betonowa rampa jest spękana i ulega korozji (zdj. 11). Szyny, na których jest oparta są skorodowane.

ZDJ. 11 ELK. BUDYNEK D. MAGAZYN KOLEJOWEGO. ZNISZCZENIA KOŃCÓWEK BELEK STROPOWYCH PIWNICY, CEGIEŁ I BETONOWEJ RAMPY

Pozostałe belki stropowe po usunięciu desek podłogowych impregnować metoda iniekcji (nasycanie) preparatem owadobójczym np. Hylotop plus, Fobos M-2, lub metodą natryskiwania czy kilkakrotnego powlekania żelem owadobójczym XILIX

Betonową rampę należy usunąć i wykonać nową na wzór istniejącej. Należy zaprojektować lekki spadek podestu rampy od elewacji i niewielki dystans rampy od ściany magazynu. Wykonać nowy, prosty podest drewniany.

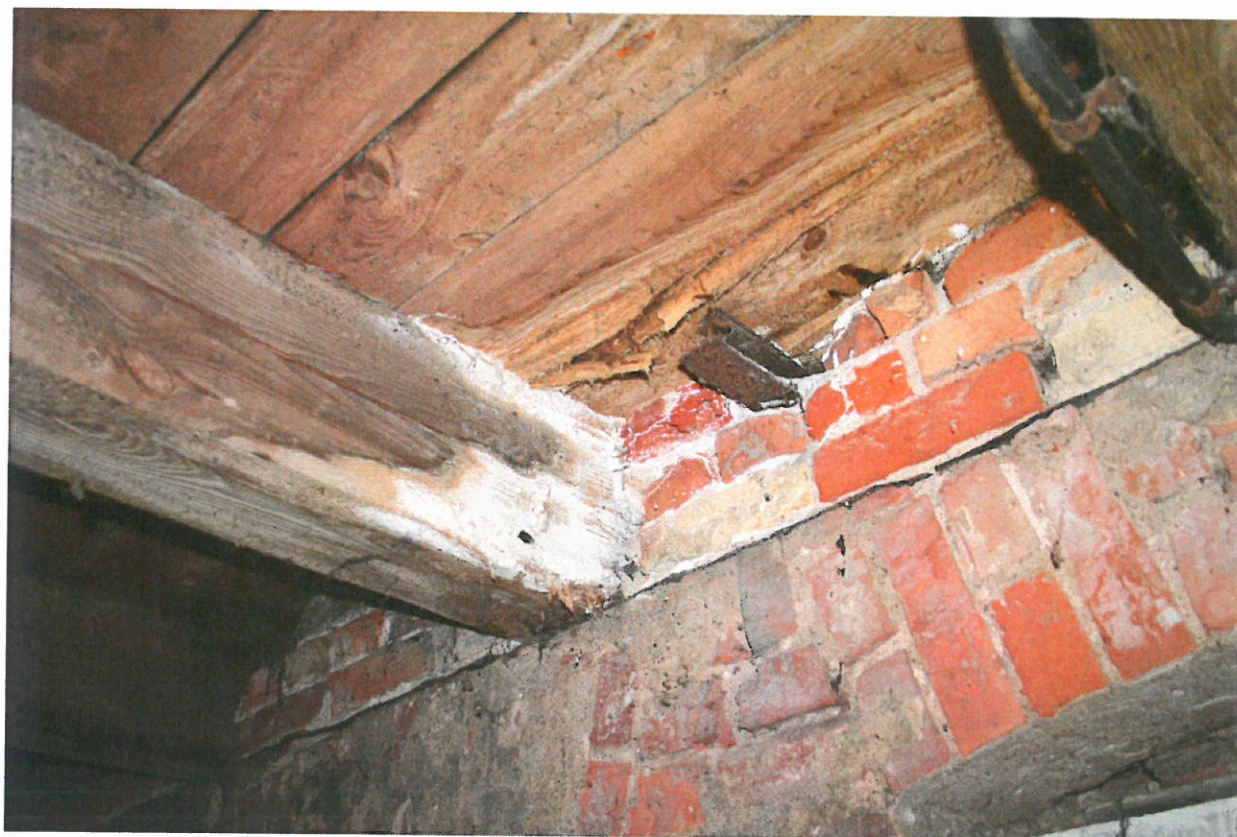
ZDJ. 12 ELK. BUDYNEK D. MAGAZYN KOLEJOWEGO. ZNISZCZENIA KOŃCÓWEK BELEK STROPOWYCH PIWNICY

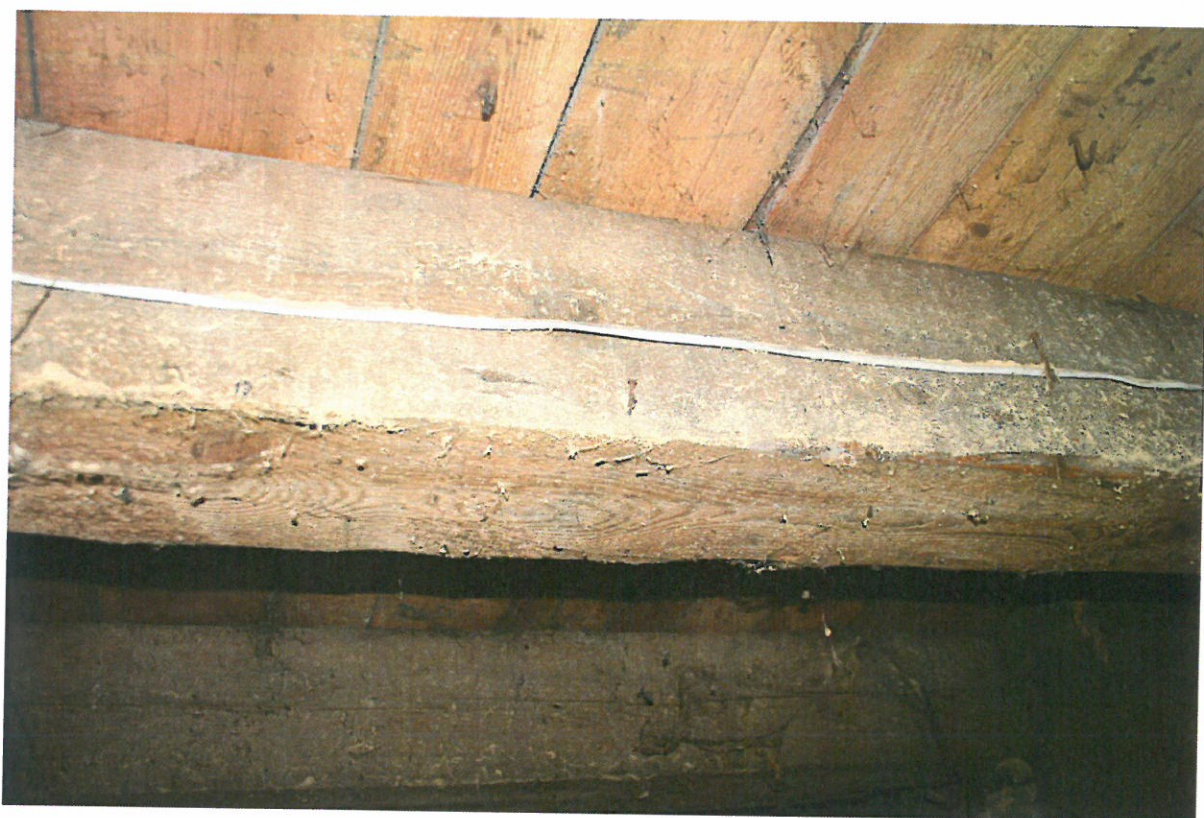
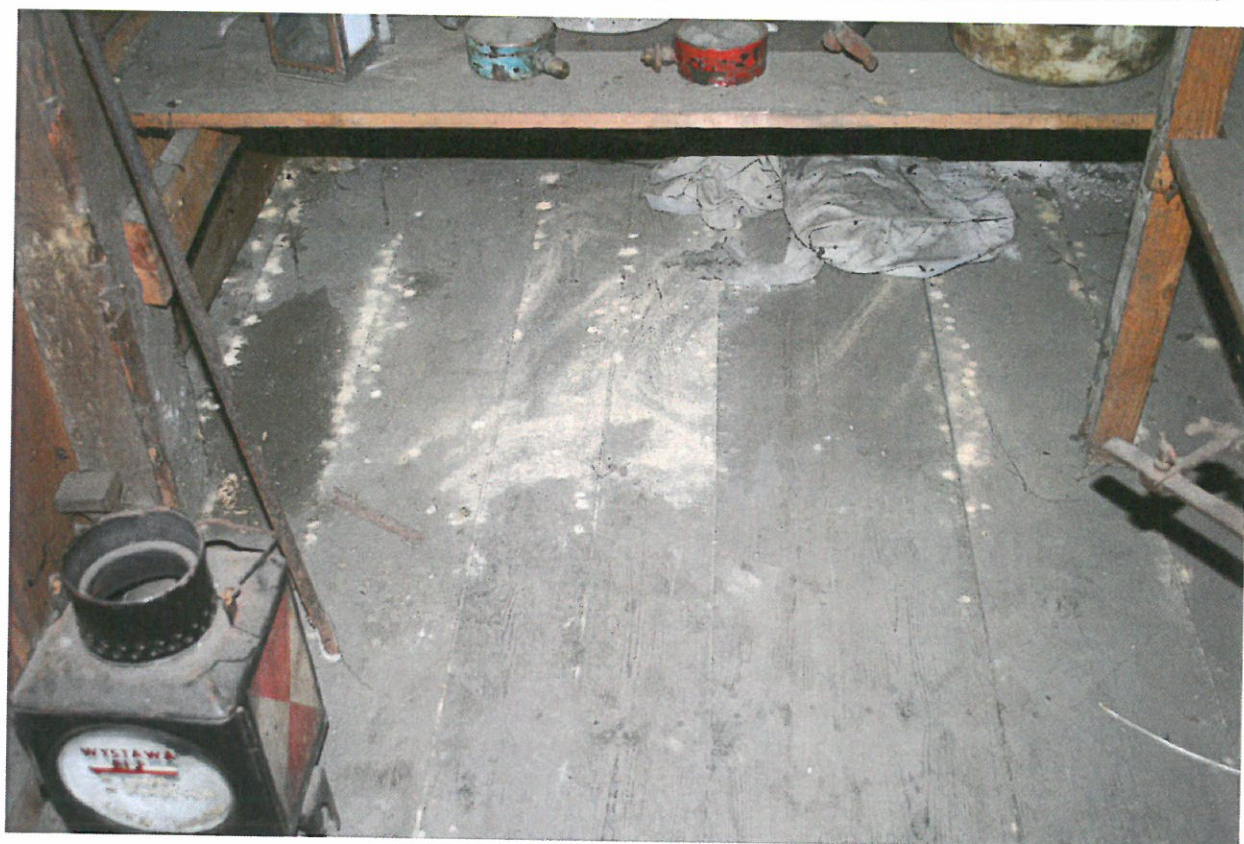
Dzięki ciągłej wentylacji pomieszczenia stan drewnianej konstrukcji jest dobry. Drewniane podłogi, belki stropowe i niektóre drewniane elementy wyposażenia zaatakowane są przez kołatka domowego. Liczne ślady po aktywnym żerowaniu owadów widoczne są głównie w piwnicy, gdzie jest słabe wentylowanie i większa wilgotność (zdj. 13; 14). Kołatek atakuje głównie części bielaste drewna, zatem w przypadku belek stropowych osłabienie ich własności nośnych jest niewielkie i po impregnacji owadobójczej mogą dalej pełnić swoją funkcję. W przypadku desek podłogi zaleca się raczej ich wymianę.

ZDJ. 13; 14 ELK. BUDYNEK D. MAGAZYNU KOLEJOWEGO. MĄCZKA DRZEWNA WYSYPUJĄCA SIĘ Z OTWORÓW WYLOTOWYCH WSKAZUJE NA AKTYWNE ŻEROWANIE KOŁATKA DOMOWEGO (PIWNICA I PODŁOGA W CZĘŚCI DREWNIANEJ MAGAZYNU

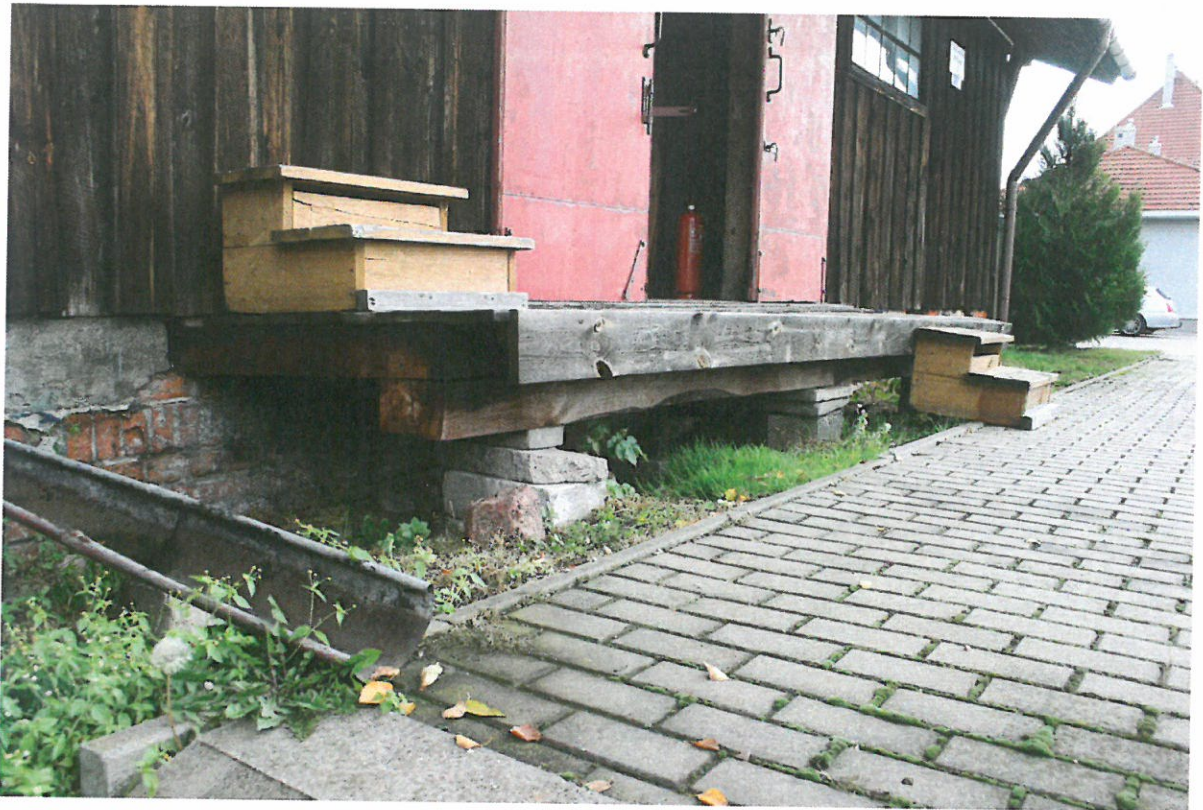
Drewniany podest przy wejściu od strony południowo zachodniej jest prowizoryczny i nadaje się do wymiany (zdj. 15).

ZDJ. 15 ELK. BUDYNEK D. MAGAZYNU KOLEJOWEGO. DREWNIANY PODEST PRZED WEJŚCIEM

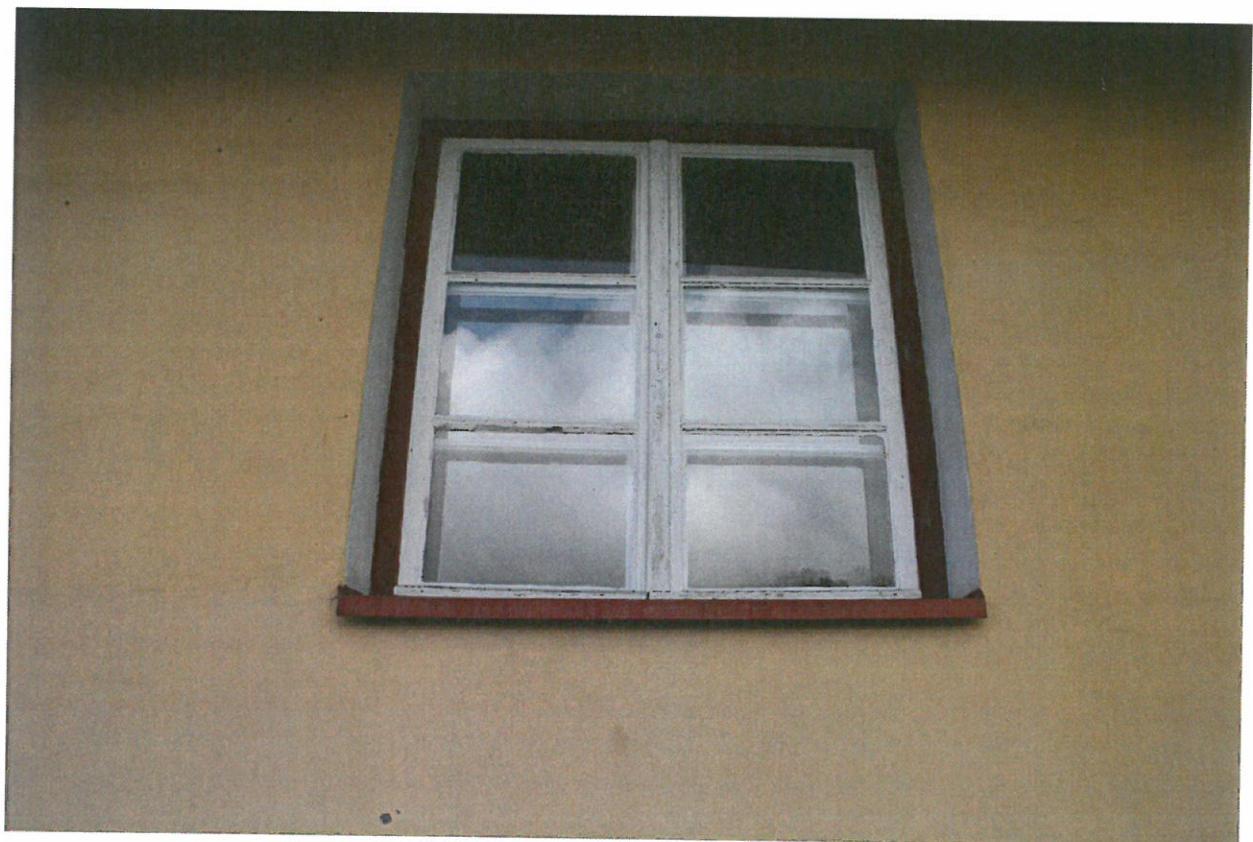
Stolarka okienna części mieszkalnej drewniana, skrzynkowa w stanie dość dobrym. Okna wielokrotnie przemalowane. Nadaje się do konserwacji i zachowania. Okna malowane były w kolorze szaro niebieskim (zdj. 16; 17)

ZDJ. 16 ELK. BUDYNEK D. MAGAZYNU KOLEJOWEGO. OKNO CZĘŚCI MIESZKALNEJ MAGAZYNU

Należy wykonać naprawy zniszczonych i uszkodzonych drewnianych rozwiązań metodami stolarskimi z zachowaniem ich konstrukcji, wszystkich charakterystycznych form dekoracji, oryginalnych mechanizmów zamykających i okuć. Zniszczone lub wtórne elementy stolarki należy wymienić. Elementy stare po oczyszczeniu ze starych powłok należy wzmocnić i pokryć impregnatami chroniącymi przed wodą i korozją biologiczną. Malować zgodnie z dyspozycjami kolorystycznymi : farba alkidowo-akrylowa w kolorze szarym: NCS S 1002-B.

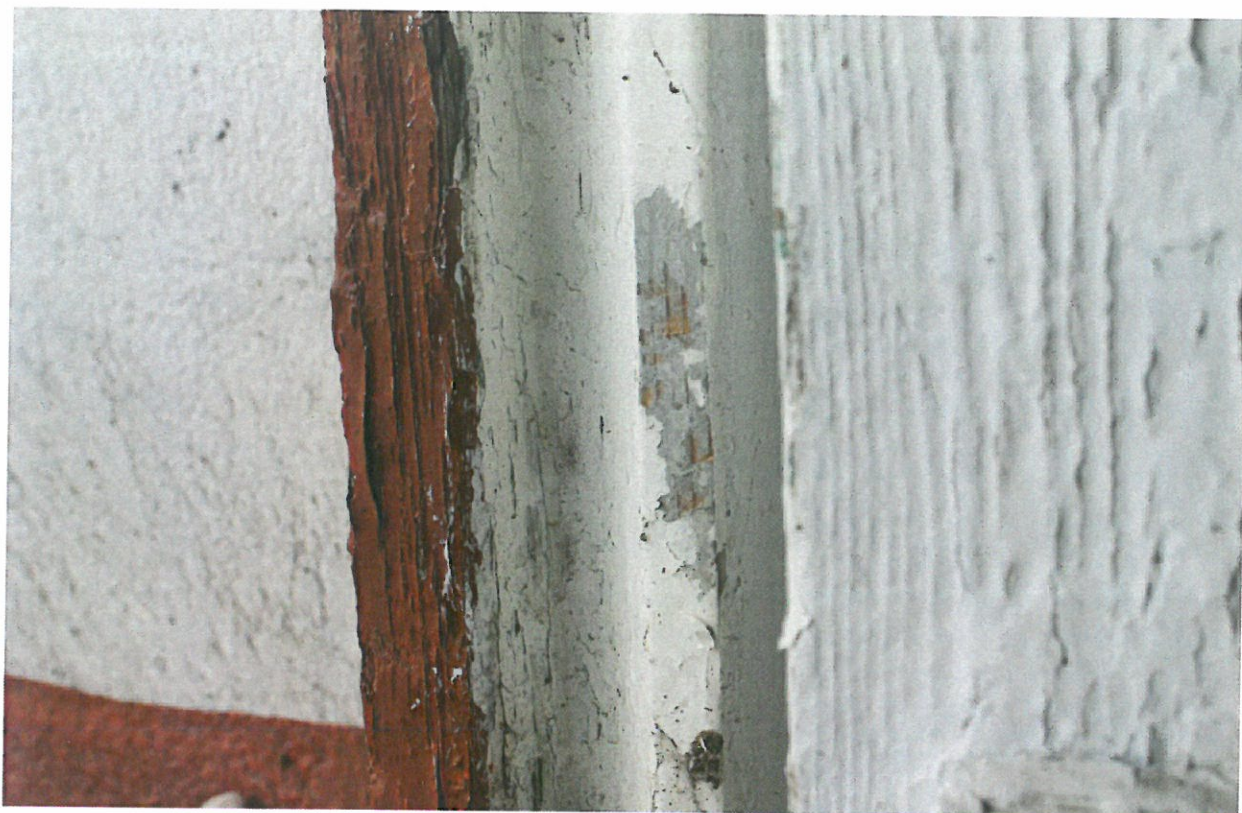
ZDJ. 17 ELK. BUDYNEK D. MAGAZYNU KOLEJOWEGO. OKNO CZĘŚCI MIESZKALNEJ MAGAZYNU – WIDOCZNA PIERWOTNA WARSTWA SZARO NIEBIESKIEJ FARBY

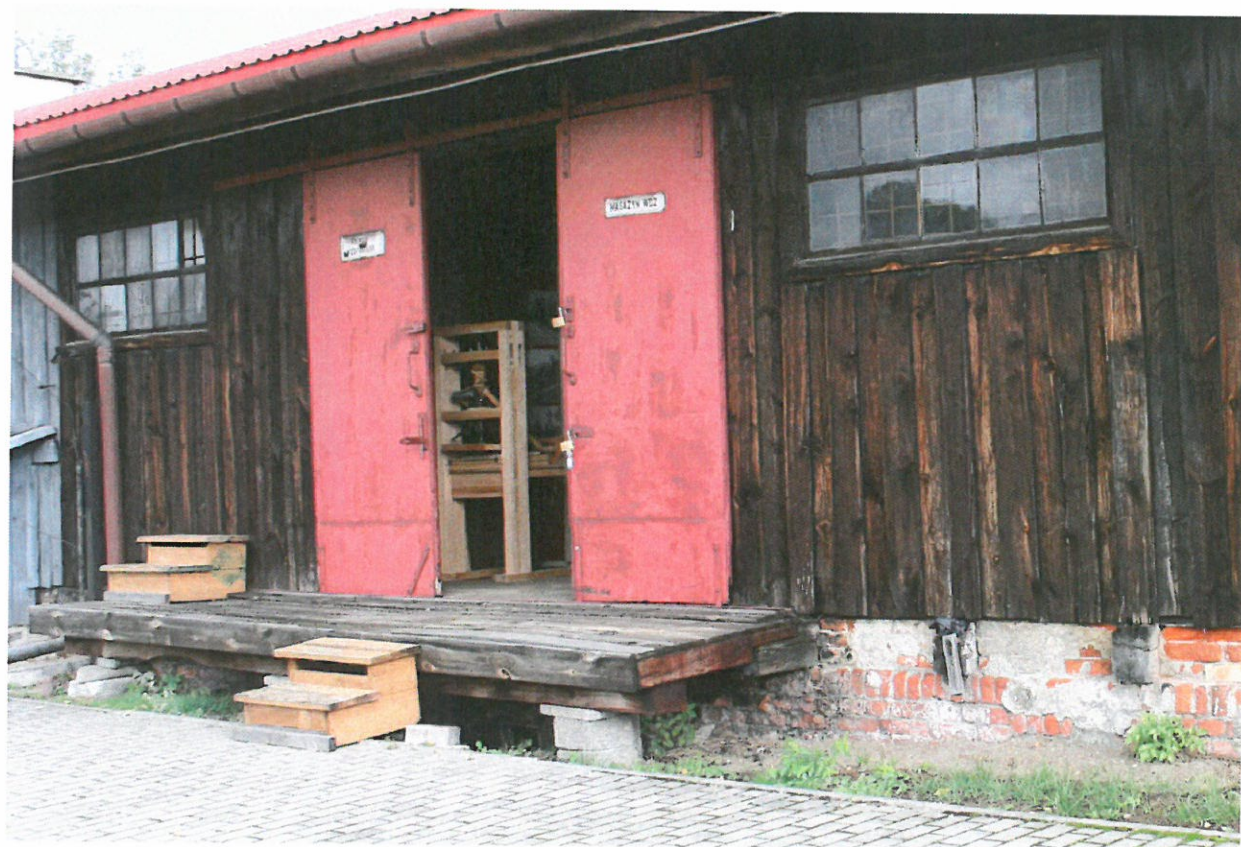
Okna części magazynowej drewniane, uchylne, 10 kwaterowe, jednoszybowe nadają się do zachowania (zdj. 18).

ZDJ. 18 ELK. BUDYNEK D. MAGAZYNU KOLEJOWEGO. OKNA I DRZWI CZĘŚCI DREWNIANEJ MAGAZYNU
