Program Prac Konserwatorskich

Obiekt: Aula Zespołu Szkół Ogólnokształcących nr 1 w Prudniku
im. Adama Mickiewicza
48-200 Prudnik ul. Gimnazjalna 2

Opracowanie: Pracownia Konserwacji Zabytków

10-06-2024

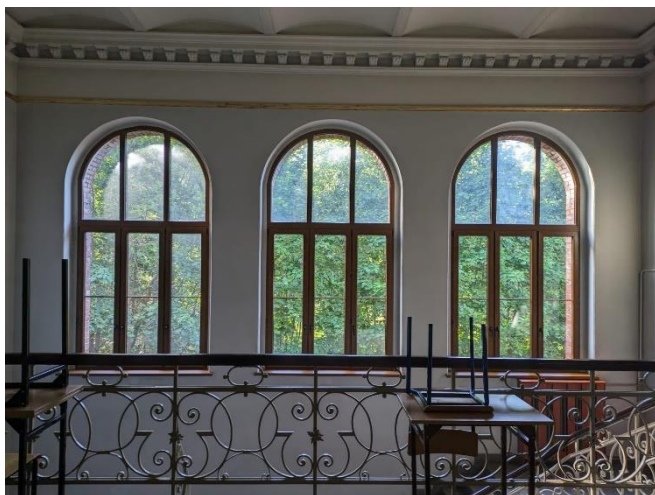
Ogólny widok klatki schodowej

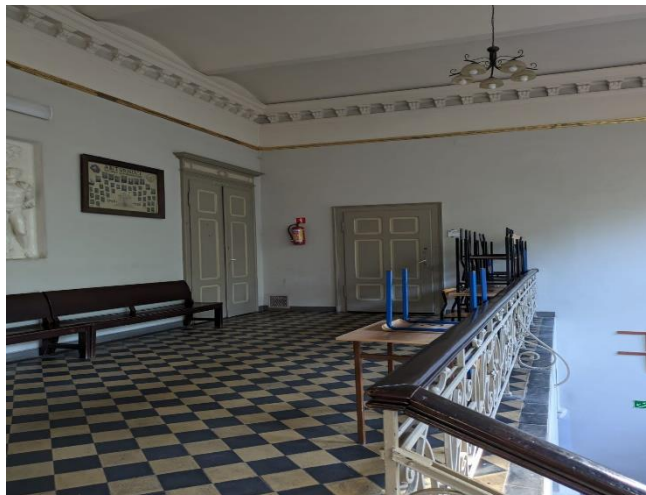
Widok holu przed aulą

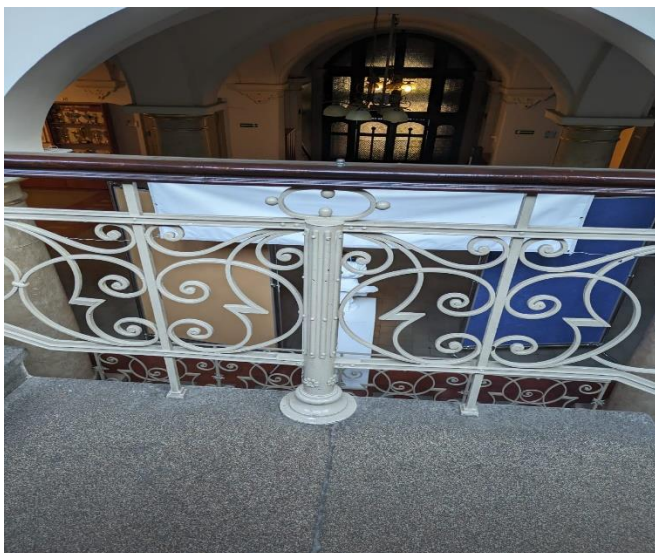
Widok balustrady na klatce schodowej

Zgodnie z założeniami projektu technicznego balustrada ma być poddana modernizacji polegającej na zwiększeniu jej wysokości. Po wykonaniu modernizacji balustradę należy poddać renowacji wg. poniższego programu.

Usunięcie nienośnych warstw zabezpieczających metal, przed oczyszczeniem wykonać próby w celu dobrania optymalnej metody czyszczącej, proponuje się zastosować metody:

- a) Chemiczne – środki spulchniające przeznaczone do usuwania farb na podłożu metalowym
- b) Mechaniczne przy użyciu np. mikropiaskarki, ścierniwo i ciśnienie należy dobrać na podstawie prób.

Po oczyszczeniu metal należy odtłuścić benzyną ekstrakcyjną a następnie zabezpieczyć za pomocą preparatów antykorozyjnych np.

- wodno – alkoholowym roztworem taniny z dodatkiem inhibitorów korozji typu fosfo-ranowego i środków powierzchniowo czynnych
- preparatem jednoskładnikowym zawierającym :
 - cynk (elektrolityczny, atomizowany) o czystości do 99,995%
 - substancje lotne
 - spoiwo (węglowodory nienasycone).

Do malowania wierzchniego stosować farbę matową alkidową w kolorze grafitowym

Drewniany pochwył przeszlifować papierami ściernymi o gradacjach w przedziale 80 – 250, a następnie, po odpyleniu, pomalować poliuretanowym lakierem matowym o podwyższonej odporności na ścieranie.

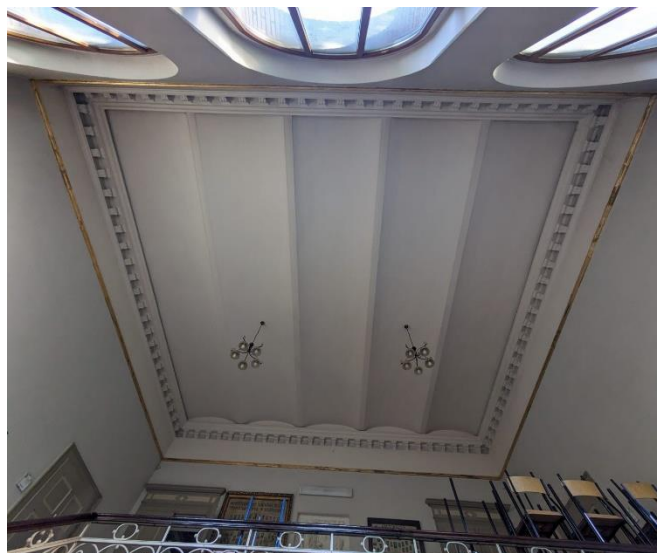
widok sufitu na klatce schodowej

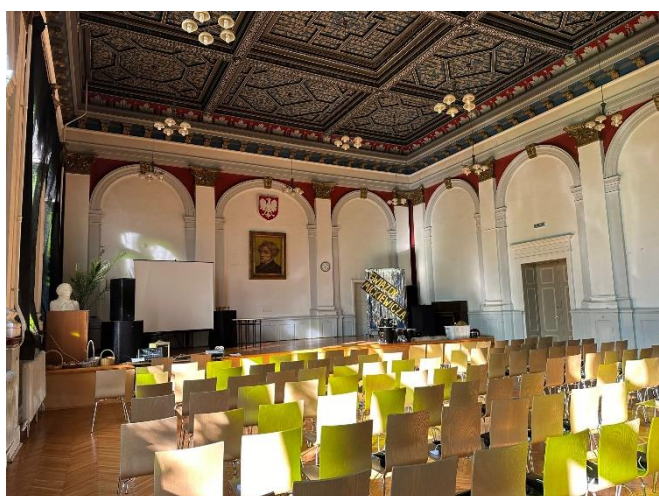
Ogólny widok auli

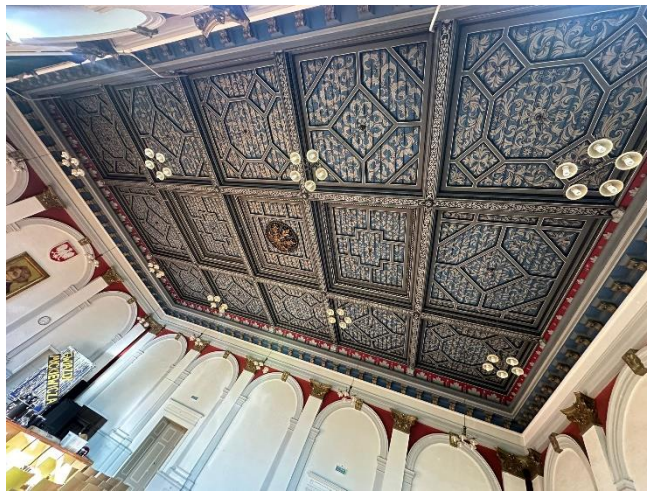
Powłoki malarskie na dekoracyjnie malowanym suficie są stabilne i raczej dobrze się trzymają podłoża, wymagają jedynie dokładnego oczyszczenia i konserwacji.

Widok sufitu auli

Wykonać delikatne oczyszczenie powierzchni, przy użyciu gąbek ściernych konserwatorskich dedykowanych do czyszczenia delikatnych malowideł twardość gąbki należy dobrać po przeprowadzeniu prób. W przypadku braku skuteczności czyszczenia przy użyciu gąbek, należy przeprowadzić działania przy użyciu środka konserwatorskiego na bazie wodnej emulsji anionowych i niejonowych substancji powierzchniowo-czynnych, związków nieorganicznych i środków stabilizujących. Zwykle stosuje się w roztworach wodnych, w stężeniach 25%, w trudniejszych przypadkach w 10%. Ostateczne stężenie należy dobrać po przeprowadzeniu prób.

W przypadku konieczności wykonania miejscowych korekt malarskich ornamentów zaleca się stosowanie werniksu retuszerskiego a następnie farb konserwatorskich na bazie żywicy ketonowej i mastyksowej, lub farb mastykowych.

Po oczyszczeniu i retuszu kolorystycznym w celu konsolidacji powłok które wykazują oznaki osłabienia struktury powierzchnię należy zabezpieczyć środkiem na bazie kopolimeru metakrylanu etylu i akrylanu metylu w octanie etylu w odpowiednim rozcieńczeniu Toluenem

Po zakończeniu wszystkich prac retuszerskich i konsolidacyjnych należy zastosować werniks końcowy satynowy dedykowany do zabytkowych malowideł.

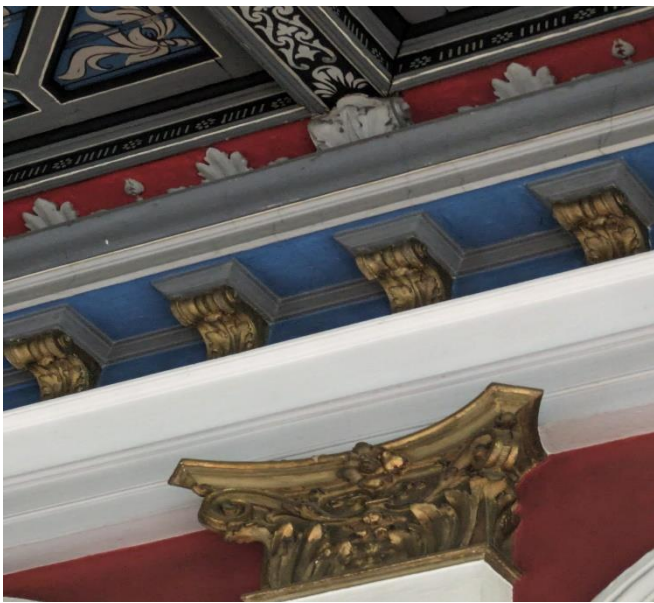
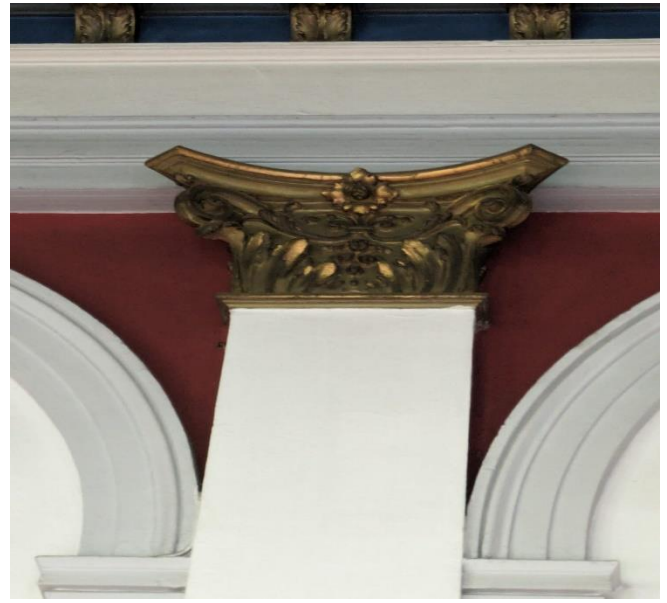
Widok detalu w auli – konsole pod sufitem oraz głowice pilastrów

Usunąć wszystkie nienośne powłoki malarskie np. przy użyciu środka żelowego środka do usuwania powłok malarskich, a następnie dokonać przeglądu stanu technicznego elementów sztukaterii. W przypadku miejscowych ubytków lub elementów sztukaterii należy dokonać rekonstrukcji tych elementów przy użyciu gipsu sztukatorskiego. Przygotowane powierzchnie należy zagruntować środkiem wzmacniającym strukturalnie głęboko penetrującym na bazie żywic poliakrylowych w odpowiednim rozcieńczeniu dedykowanym środkiem terpentynowym a następnie dwukrotnie pomalować farbami krzemianowymi. Na powierzchniach detalu z efektem złocenia (konsole, głowice pilastrów, małe gzymsy) należy odtworzyć powłokę metaliczną w kolorze złotym np. przy użyciu metalicznych powłok malarskich na bazie żywic akrylowych.

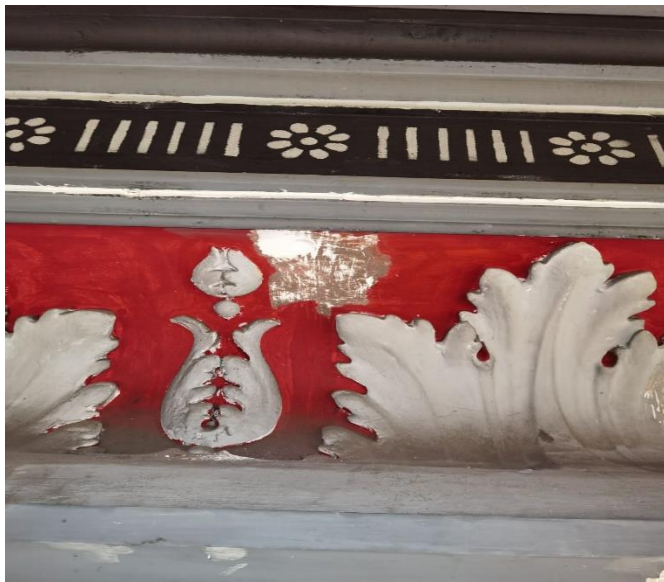
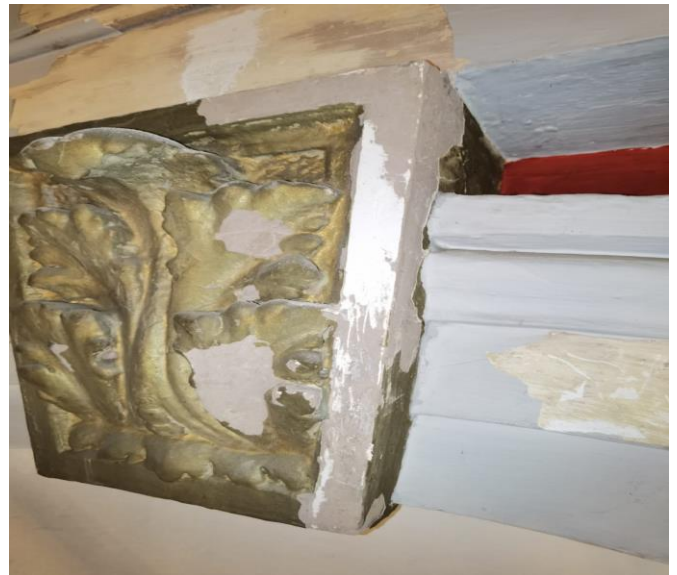
Widok detalu w części podsufitowej

Zwornik profilu łukowego

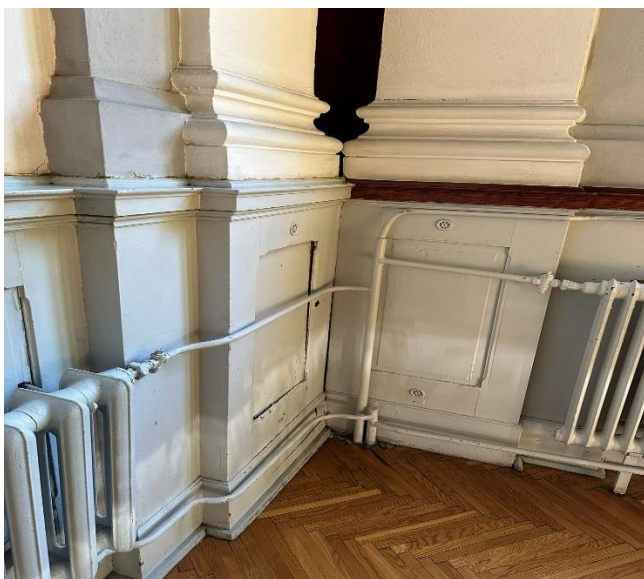
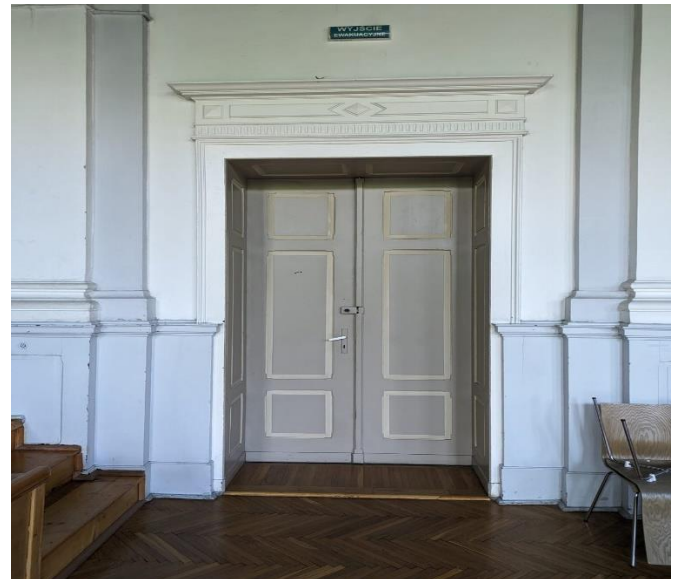
Widok strefy cokołowej oraz grzejników żeliwnych Widok drzwi wraz z portalem

Usunąć wszystkie stare nienośne powłoki malarskie np. przy użyciu żelowego środka do usuwania powłok malarskich. Należy dokonać przeglądu stanu technicznego ujawnionych elementów drewnianych i ewentualne uszkodzone elementy należy wymienić na nowe. Wszystkie ubytki podłoża na powierzchniach płaskich, a także na profilach należy uzupełnić dedykowaną dwuskładnikową szpachlą do reprofiliacji drewna.

Po przeprowadzeniu prac renowacyjnych elementów drewnianych należy zastosować system powłok kryjących dedykowanych do drewna na bazie polimerów poliuretanowo-akrylowych. Połączenie elementów drewnianej zabudowy z powierzchniami tynków gładkich należy wykończyć elastyczną masą na bazie polimerów hybrydowych.

Z powierzchni drzwi należy usunąć stare olejne powłoki malarskie, np. przy użyciu żelowego środka do usuwania powłok malarskich. Powierzchnie drewna po oczyszczeniu należy poddać renowacji, szlifowaniu, szpachlowaniu dwuskładnikową szpachlą do reprofilacji drewna. Wykonanie malarskich powłok nawierzchniowych kryjących dedykowanych do drewna na bazie polimerów poliuretanowo-akrylowych.

Po demontażu żeliwnych grzejników należy dokonać ich płukania chemiczne preparatem dedykowanym do czyszczenia grzejników z osadów, oraz przeprowadzić konserwację hydrauliczną poprzez wymianę uszczelnień i ewentualne naprawy. Od strony zewnętrznej należy przeprowadzić renowację polegającą na usunięciu starych powłok przy użyciu środka żelowego do usuwania starych powłok malarskich, doczyszczenie można wykonać poprzez delikatne piaskowanie. Jako powłokę końcową należy zastosować powłokę dedykowaną do powierzchni żeliwnych z inhibitorami korozji, jedwabiącą matową, odporna na podwyższone temperatury.

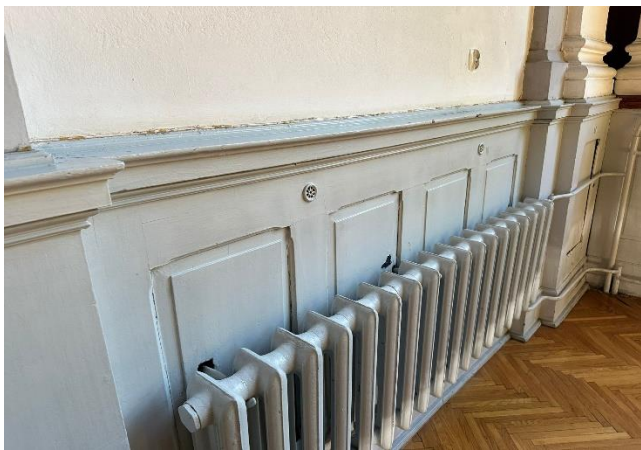
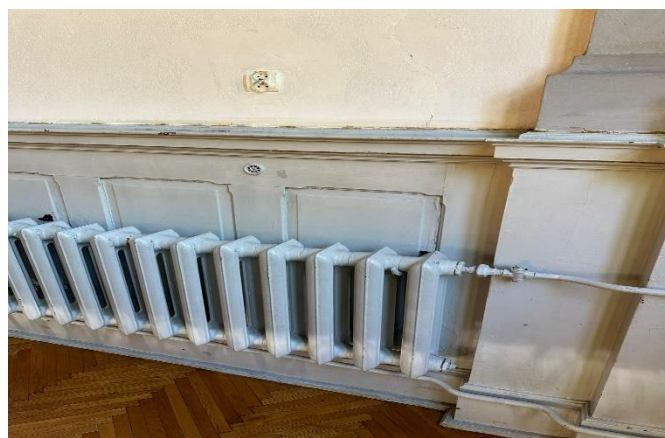
Widok strefy cokołowej oraz grzejników

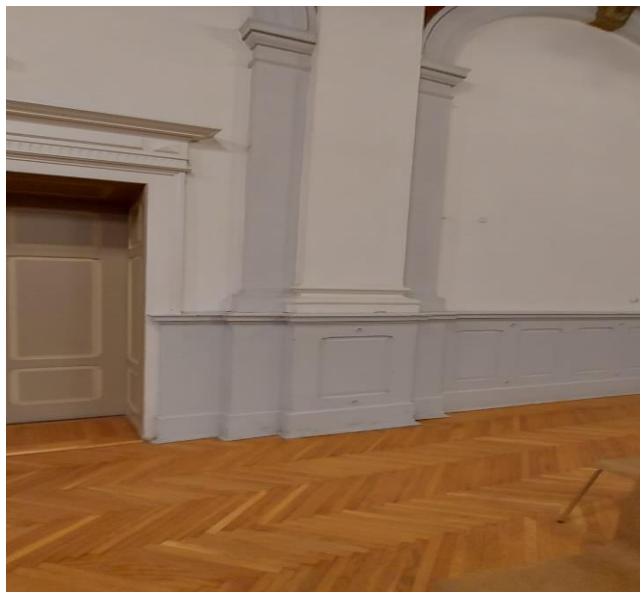
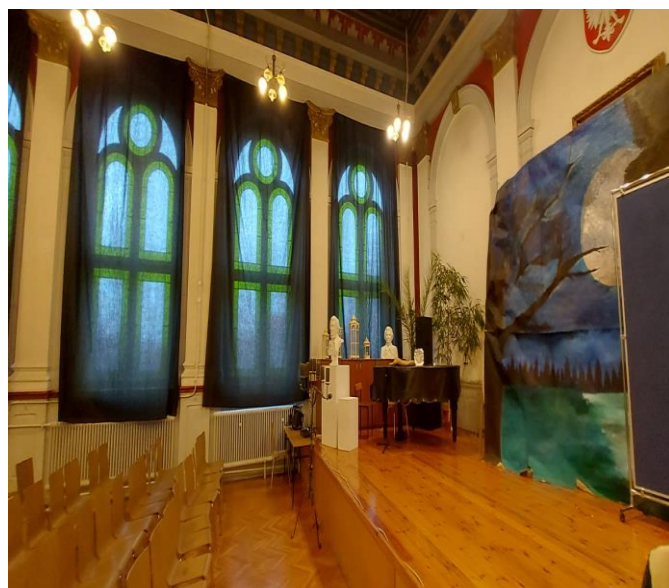
Widok parkietu, strefy cokołowej oraz sceny

Parkiet należy poddać renowacji poprzez stabilizację miejsc odspojonych od podłoża oraz renowacji warstw użytkowych.

Należy usunąć powłoki lakiernicze poprzez cyklinowanie. Następnie fragmenty luźne i odspojone należy podkleić. W spoinach pomiędzy klepkami wykonać odwierty o średnicy około 3 mm i przeprowadzić iniekcję przy użyciu kleju poliuretanowego dedykowanego do parkietu, lub klejem hybrydowym do parkietu.

Powierzchnię parkietu oraz wszystkie szczeliny należy wypełnić szpachlą do parkietu na bazie emulsji żywicznej na bazie rozpuszczalnika i pyłu po szlifowaniu parkietu. Następnie należy wykonać systemową powłokę gruntująco-podkładową z dedykowanego do parkietów – izolatora poliuretanowego.

Powłokę nawierzchniową należy wykonać z lakieru poliuretanowego nie zawierającego rozpuszczalników aromatycznych - matowego o podwyższonej odporności mechanicznej.

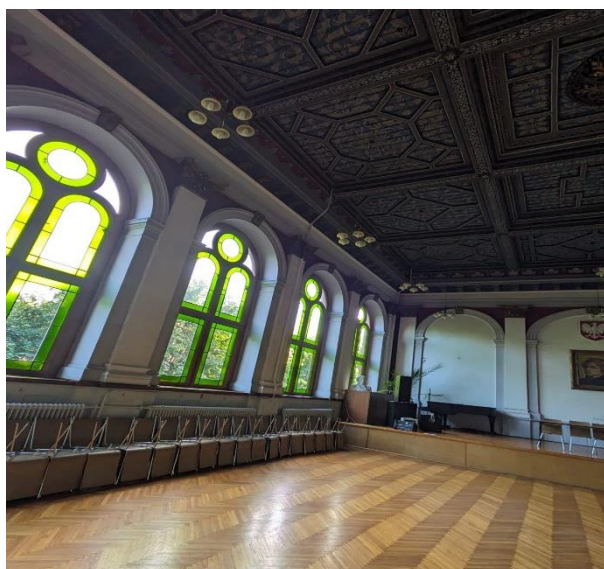
Widok parkietu i okien witrażowych

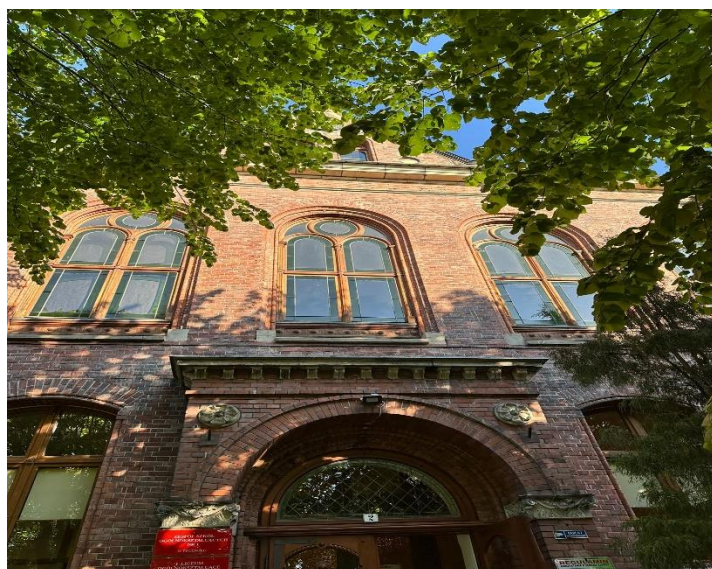
Widok okien witrażowych od strony zewnętrznej

Okna należy poddać kompleksowej renowacji

Od strony zewnętrznej należy usunąć stare powłoki lakiernicze środkiem żelowym do usuwania starych powłok malarsko-lakierniczych a następnie przeszlifować i nałożyć system powłok dedykowanych do zabytkowej stolarki okiennej odporny na warunki atmosferyczne. Od strony wewnętrznej powłoki lakiernicze należy zmatowić, powierzchnię oczyścić i przygotować do nałożenia systemu powłok nawierzchniowych dedykowanych do zabytkowej stolarki okiennej. Impregnat lazurujący na bazie żywicy alkidowej oraz barwna Lakierobejca dekoracyjna UV także na bazie żywicy alkidowej w kolorystyce nawiązującej do obecnych kolorów.
