OPIS TECHNICZNY

Przedmiotem opracowania jest inwentaryzacja budynku Muzeum Gorzelnictwa w Łąncucie. Inwestycja znajduje się przy ul. Żeromskiego 2 w Łąncucie na działce ewid. 1675/6 obr. 0001 Łącut. Dojazd do budynku od strony ul. Kolejowej przez teren zakładu Fabryki Wódek Polmos Łącut S.A.

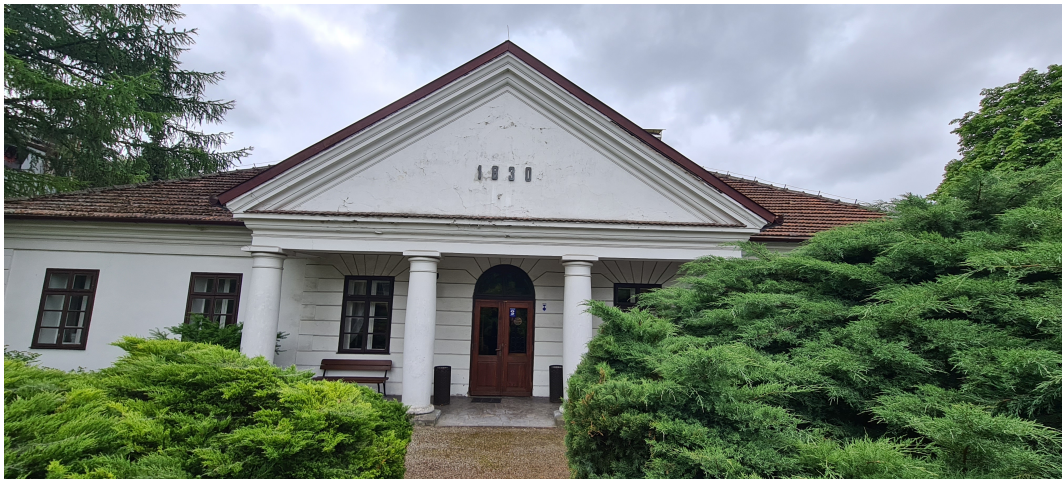
Stan techniczny konstrukcji murów zewnętrznych ocenia się jako dobry. Na elewacji zewnętrznych widoczne liczne ubytki, odspojenia i rysy w tynku co umożliwia nadmierną penetrację wody opadowej w głąb ścian. Mury zewnętrzne wymagają interwencji w celu usunięcia stanów zawilgocenia i zapobieżenia dalszej degradacji.

Fot.2 - Widok elewacji frontowej – stan techniczny frontonu.

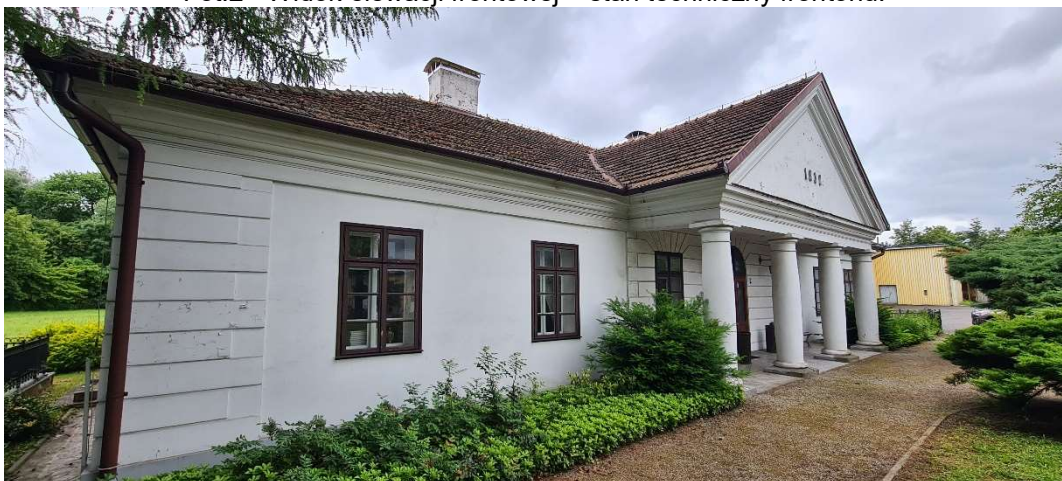
Fot.3 - Widok elewacji frontowej – stan techniczny boniowań.

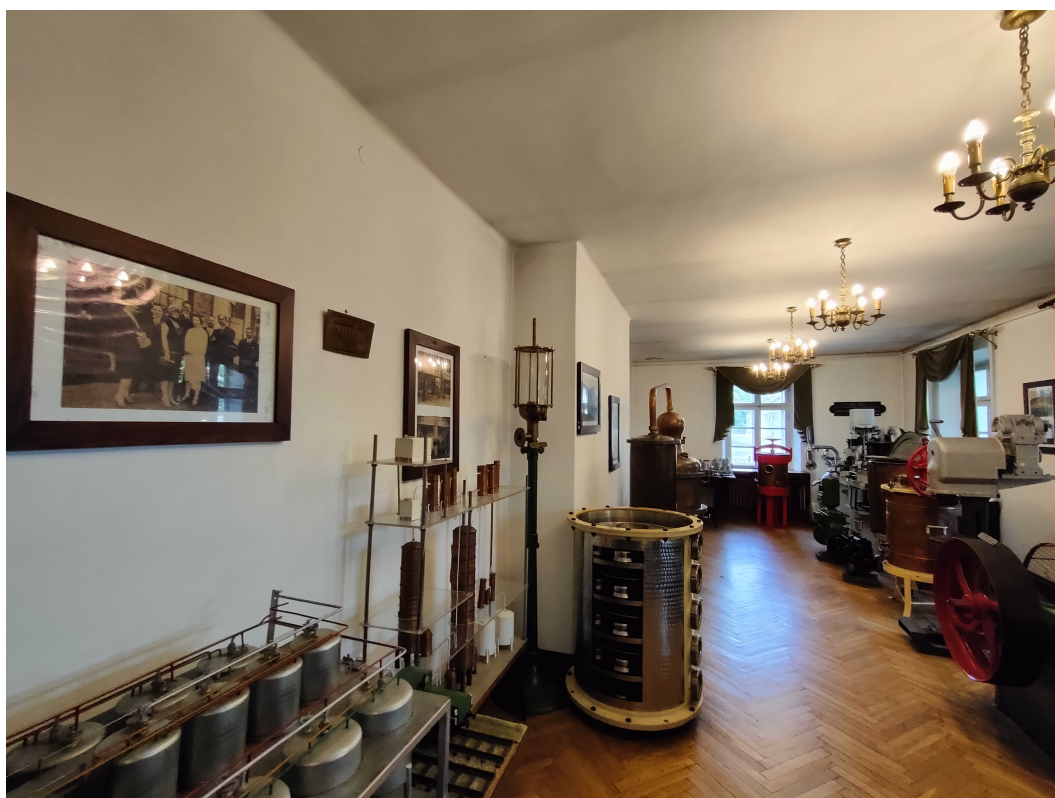
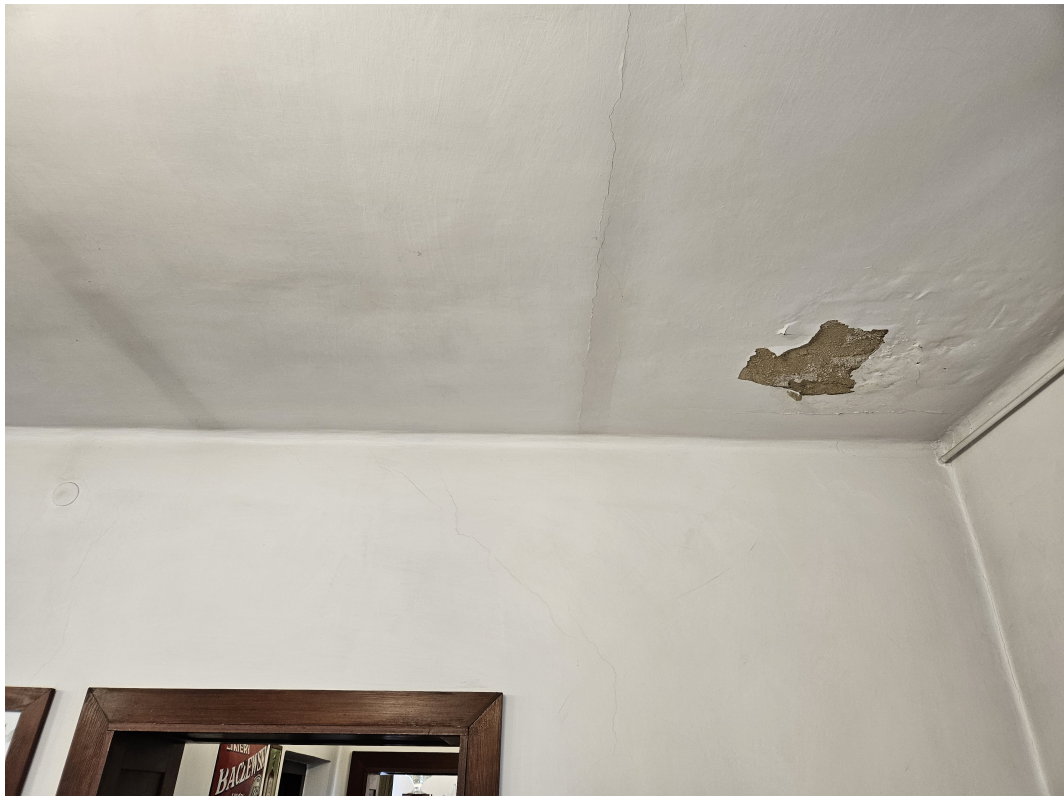
Strop w dobrym stanie technicznym. Na stropie pomieszczenia P.00.02 widoczne liszaje oraz ubytki w tynku wynikające z nieszczelności pokrycia dachowego. Na stropie widoczne podłużne rysy w tynku w miejscu lokalizacji stopki dwuteownika. W niektórych pomieszczeniach widoczne rysy w tynku w narożach ścian, między stropem a ścianą zewnętrzną oraz włosowate w ścianach wewnętrznych. Zaleca się wykonanie odciążenia stropu poprzez usunięcie warstwy zasypki żużlowej i zamianę na inny materiał izolacyjny (wełna, keramzyt).

Fot.8 - Pomieszczenie wystawiennicze nr P.00.02.

Fot.9 - Pomieszczenie wystawiennicze nr P.00.02.

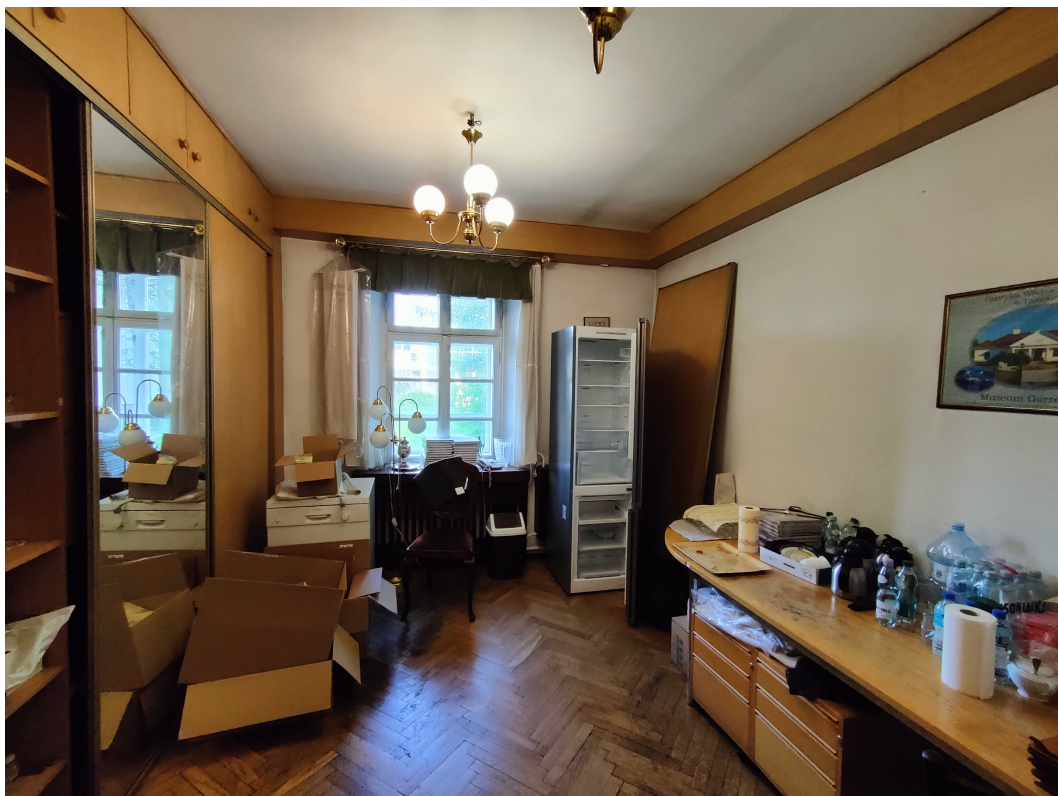
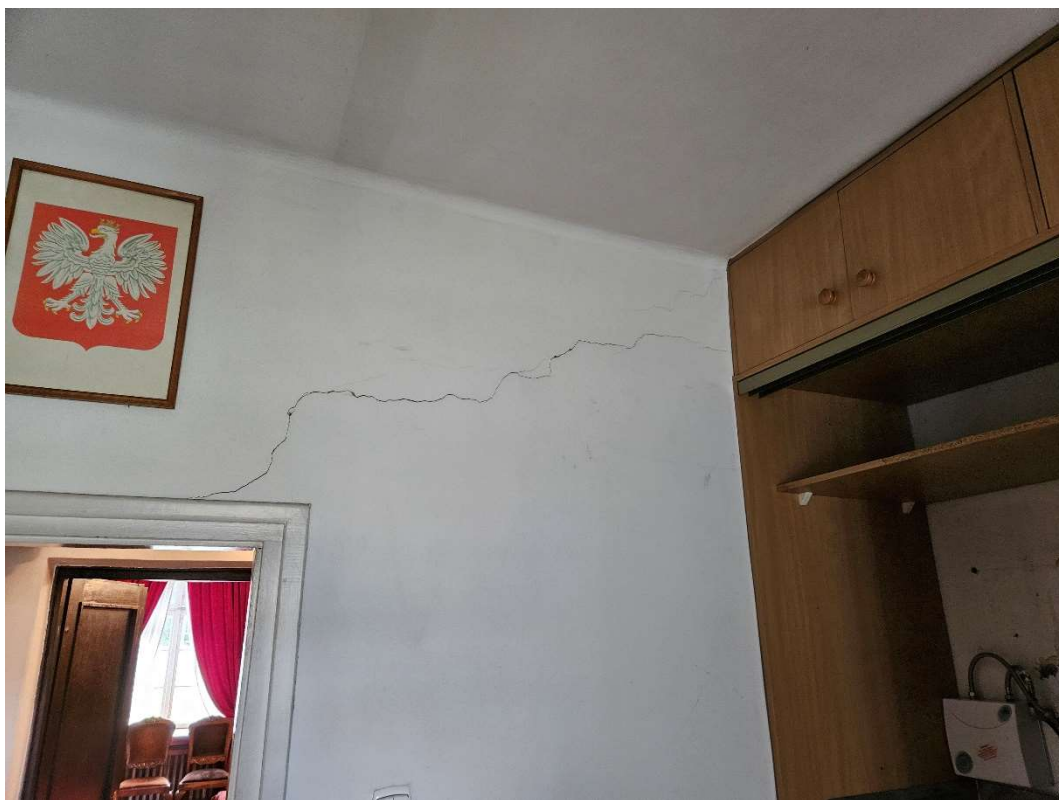
Stan techniczny konstrukcji murów wewnętrznych ocenia się jako dobry, wymagający jednak interwencji w celu usunięcia rys niekonstrukcyjnych w tynku. W ścianie działowej między pomieszczeniami P.00.09 i P.00.10 rysa skośna biegnąca od nadproża drzwiowego do stropu,

widoczna w obu pomieszczeniach – przed wykonaniem remontu rysy należy ustalić przyczynę i ją usunąć.

Fot.12 - Pomieszczenie gospodarcze nr P.00.10.

Fot.13 - Pomieszczenie gospodarcze nr P.00.10.

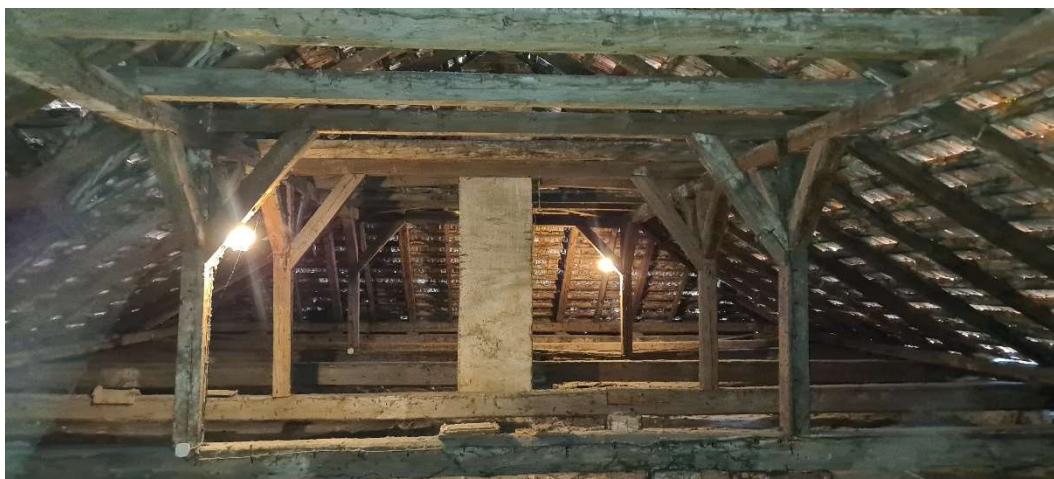
Stan techniczny pokrycia i obróbek dekarzki jest zły. Liczne wypaczone dachówki i gąsiorzy, nie przylegające szczelnie do siebie. W pokaźnej części powstały rysy, szczeliny i ubytki. Widoczne bardzo liczne prześwity. Obróbki dachowe szczególnie wokół kominów i koszy połączy dachowych z wyraźnymi deformacjami, rozległymi ogniskami korozji. Bardzo rozległe nieszczelności spowodowały przedostawanie się wód opadowy do wnętrza strychu, mocząc elementy więźby dachowej, a nawet strop. Wilgotne drewno konstrukcyjne zaatakowane przez owady, stąd liczne żery, oznaki gnicia i butwienia. Zaleca się wykonanie gruntownego remontu dachu w zakresie pokrycia oraz więźby. W związku z dużą ilością nieszczelności dachu szacuje się, iż min. 50% elementów konstrukcyjnych więźby dachowej będzie wymagało wymiany. Pozostałe elementy powinny przejść dokładną inspekcję i renowację przed ponownym wbudowaniem.

Więźba dachowa wykazuje znaczne porażenie korozją biologiczną prowadzącą do rozkładu materiału w czasie. Więźbę należy przy remoncie dachu i rozebraniu pokrycia zweryfikować głównie pod kątem stanu końcówek belek, murlat, węzłów ciesielskich.

Fot.15 - Więźba dachowa – widok na główne wiązary. Widoczne nieszczelności pokrycia dachowego.

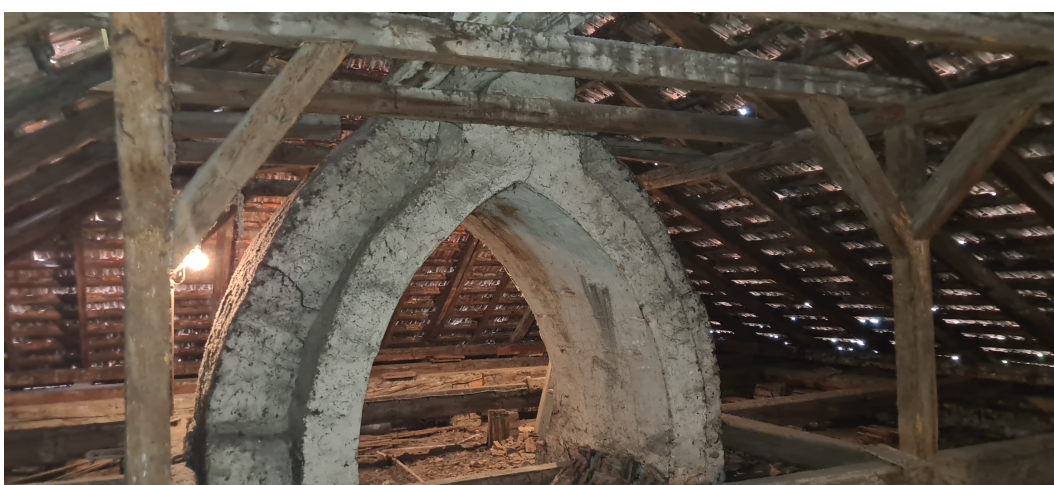
Fot.16 - Więźba dachowa – ostrołukowe połączenie kominów. Widoczne nieszczelności pokrycia dachowego.

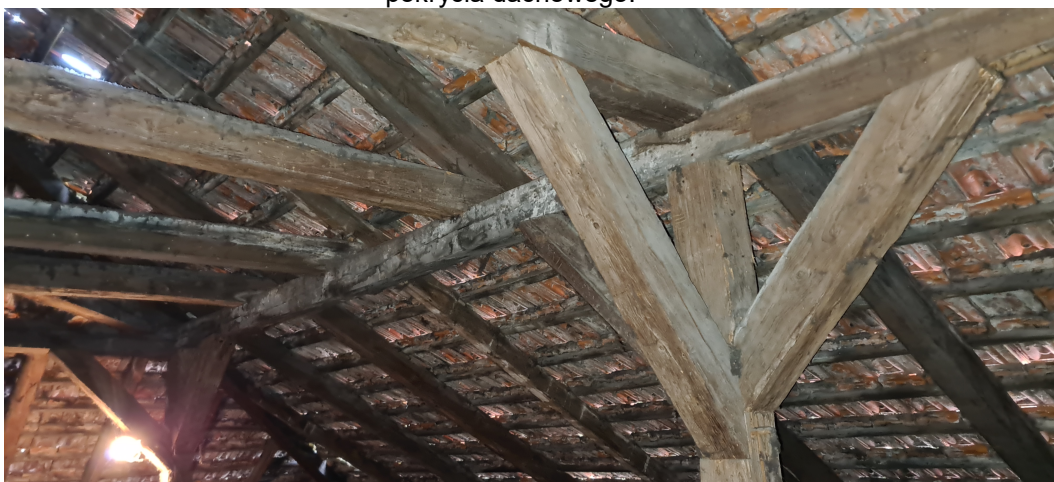
Fot.17 - Więźba dachowa – widoczne różne elementy konstrukcyjne więźby. Widoczne nieszczelności pokrycia dachowego.

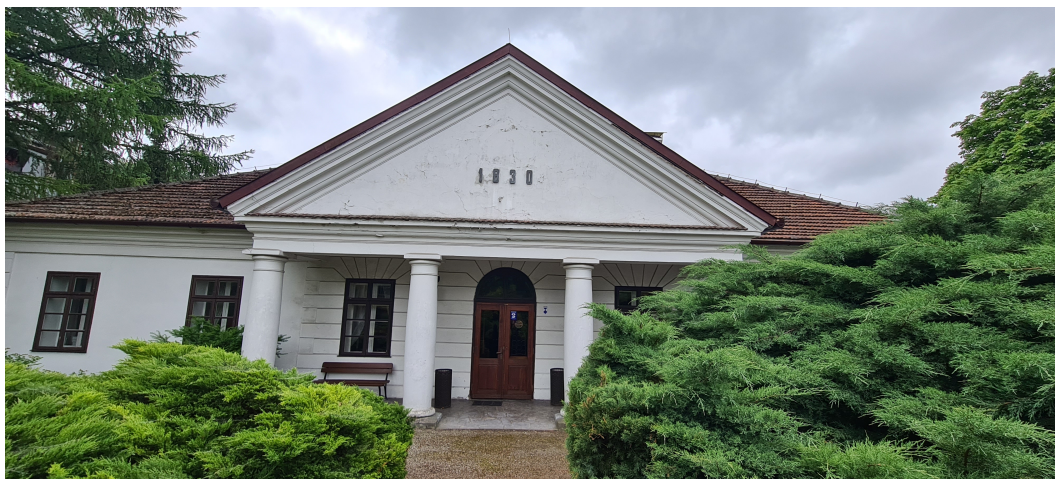
Stan techniczny konstrukcji murów zewnętrznych ocenia się jako dobry. Na elewacji zewnętrznych widoczne liczne ubytki, odspojenia i rysy w tynku co umożliwia nadmierną penetrację wody opadowej w głąb ścian. Mury zewnętrzne wymagają interwencji w celu usunięcia stanów zawilgocenia i zapobieżenia dalszej degradacji.

Fot.2 - Widok elewacji frontowej – stan techniczny frontonu.

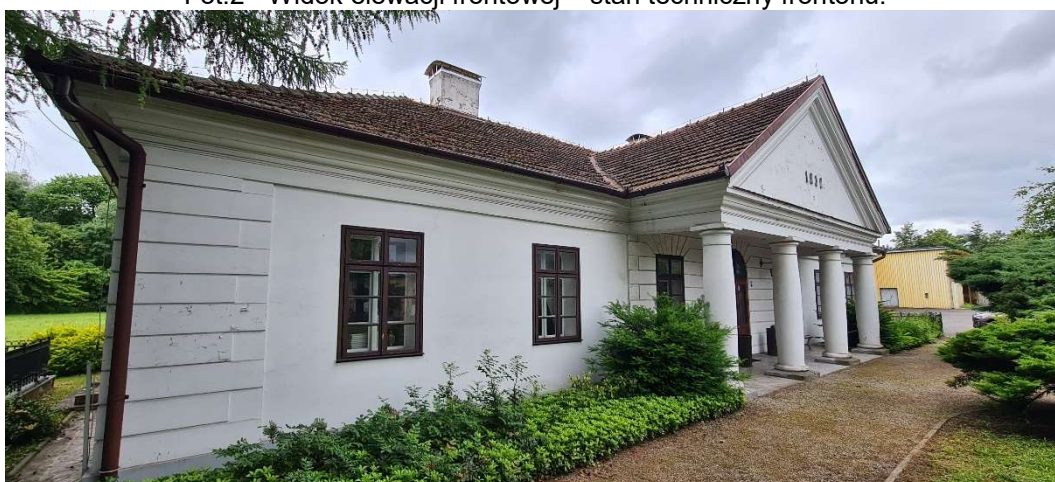
Fot.3 - Widok elewacji frontowej – stan techniczny boniowań.

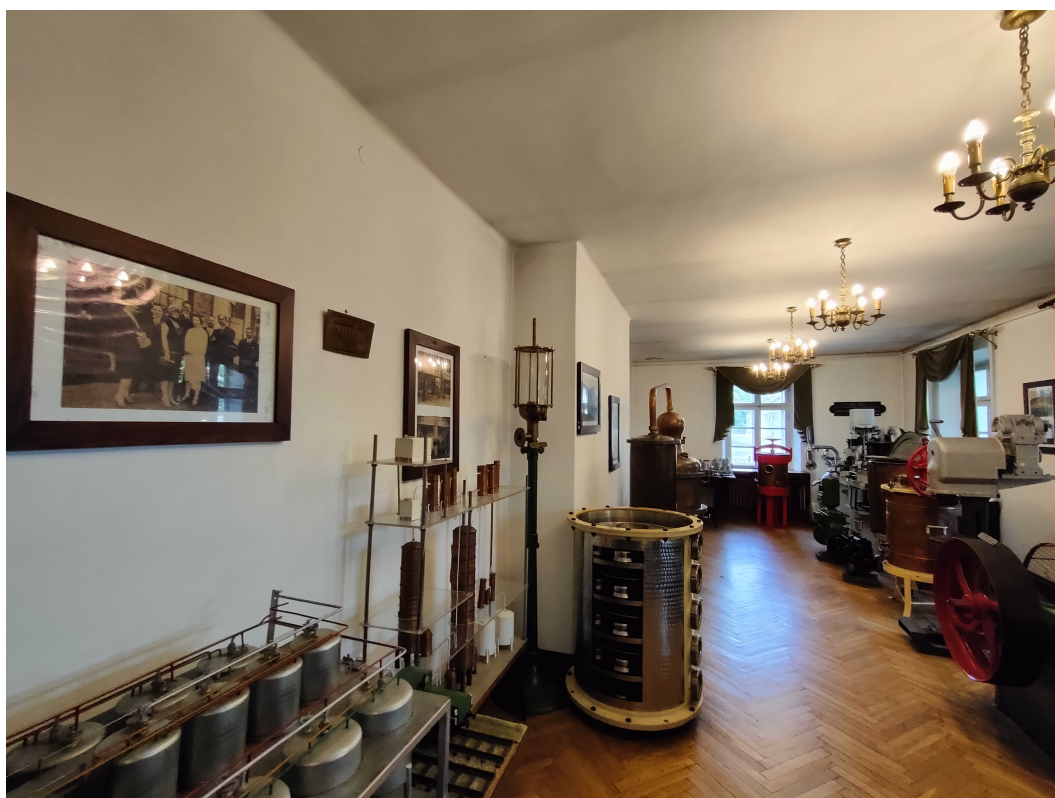
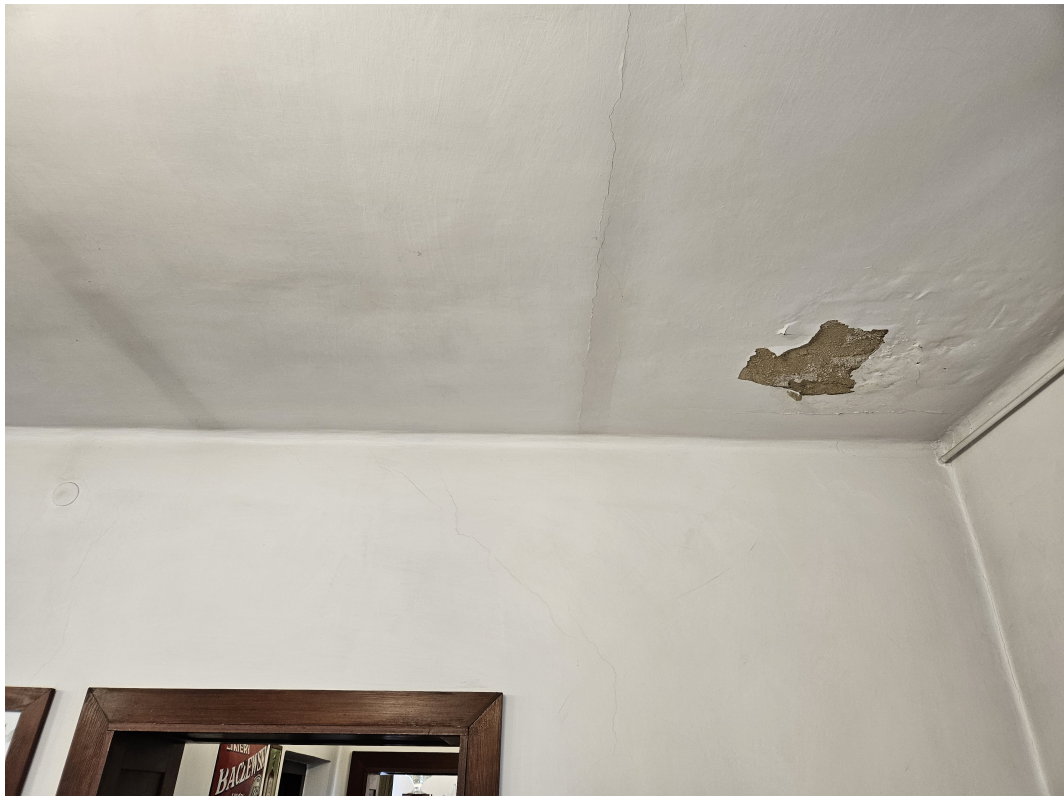
Strop w dobrym stanie technicznym. Na stropie pomieszczenia P.00.02 widoczne liszaje oraz ubytki w tynku wynikające z nieszczelności pokrycia dachowego. Na stropie widoczne podłużne rysy w tynku w miejscu lokalizacji stopki dwuteownika. W niektórych pomieszczeniach widoczne rysy w tynku w narożach ścian, między stropem a ścianą zewnętrzną oraz włosowate w ścianach wewnętrznych. Zaleca się wykonanie odciążenia stropu poprzez usunięcie warstwy zasypki żużlowej i zamianę na inny materiał izolacyjny (wełna, keramzyt).

Fot.8 - Pomieszczenie wystawiennicze nr P.00.02.

Fot.9 - Pomieszczenie wystawiennicze nr P.00.02.

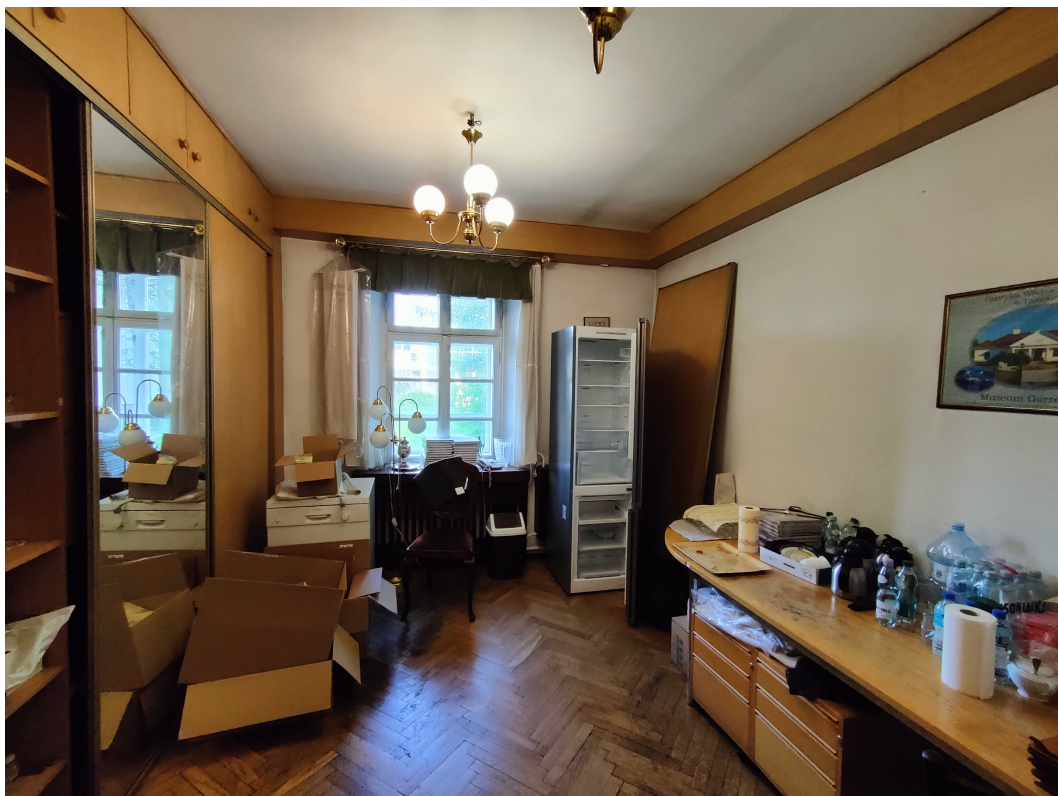
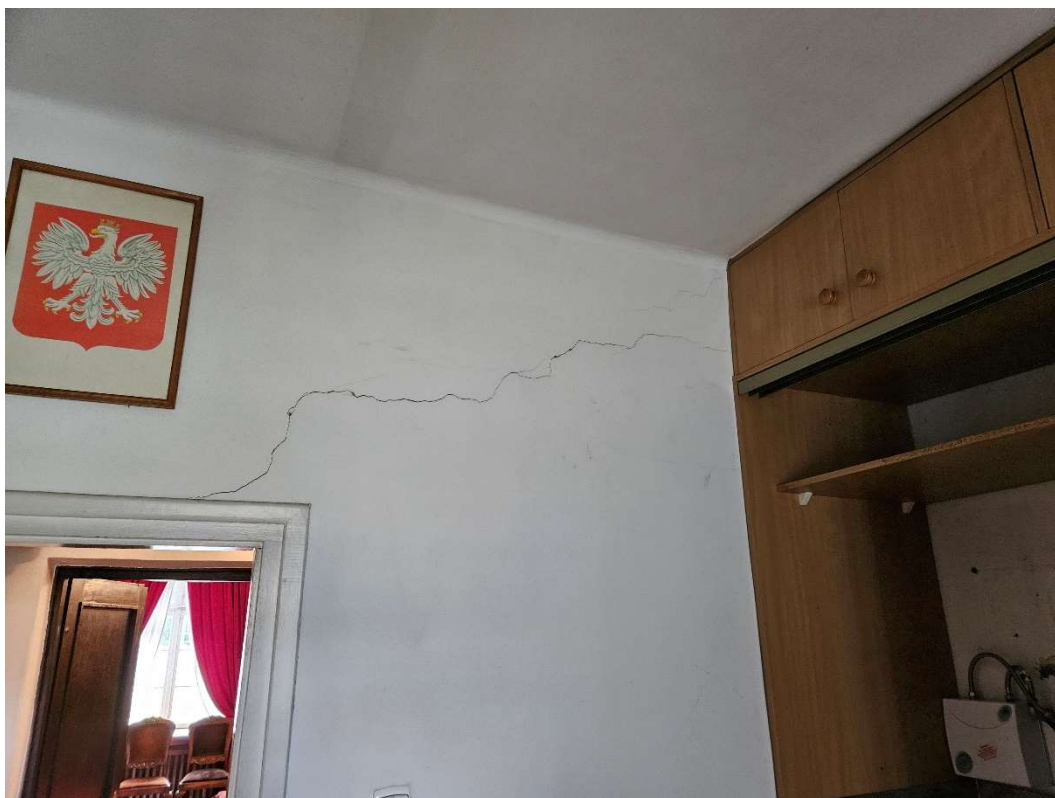
Stan techniczny konstrukcji murów wewnętrznych ocenia się jako dobry, wymagający jednak interwencji w celu usunięcia rys niekonstrukcyjnych w tynku. W ścianie działowej między pomieszczeniami P.00.09 i P.00.10 rysa skośna biegnąca od nadproża drzwiowego do stropu,

widoczna w obu pomieszczeniach – przed wykonaniem remontu rysy należy ustalić przyczynę i ją usunąć.

Fot.12 - Pomieszczenie gospodarcze nr P.00.10.

Fot.13 - Pomieszczenie gospodarcze nr P.00.10.

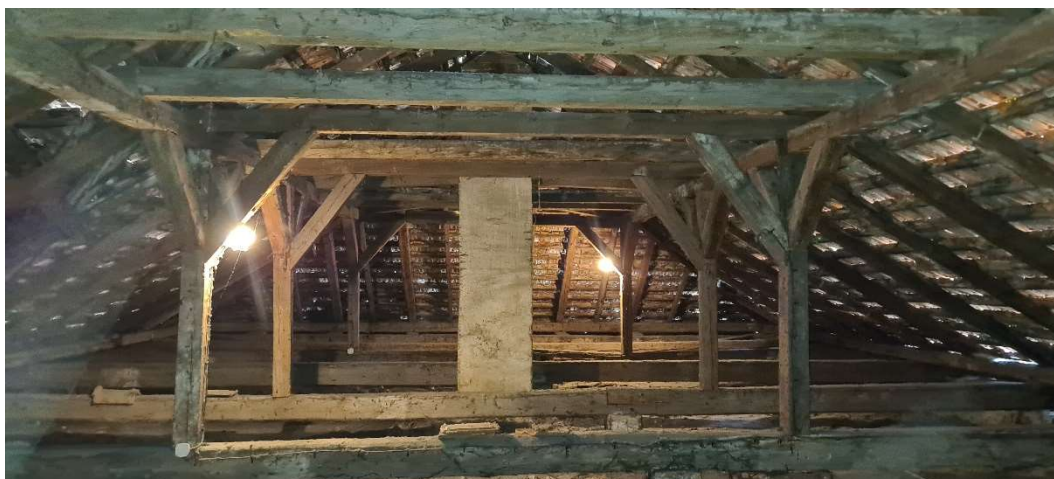
Stan techniczny pokrycia i obróbek dekarzki jest zły. Liczne wypaczone dachówki i gąsiorzy, nie przylegające szczelnie do siebie. W pokaźnej części powstały rysy, szczeliny i ubytki. Widoczne bardzo liczne prześwity. Obróbki dachowe szczególnie wokół kominów i koszy połączy dachowych z wyraźnymi deformacjami, rozległymi ogniskami korozji. Bardzo rozległe nieszczelności spowodowały przedostawanie się wód opadowych do wnętrza strychu, mocząc elementy więźby dachowej, a nawet strop. Wilgotne drewno konstrukcyjne zaatakowane przez owady, stąd liczne żery, oznaki gnicia i butwienia. Zaleca się wykonanie gruntownego remontu dachu w zakresie pokrycia oraz więźby. W związku z dużą ilością nieszczelności dachu szacuje się, iż min. 50% elementów konstrukcyjnych więźby dachowej będzie wymagało wymiany. Pozostałe elementy powinny przejść dokładną inspekcję i renowację przed ponownym wbudowaniem.

Więźba dachowa wykazuje znaczne porażenie korozją biologiczną prowadzącą do rozkładu materiału w czasie. Więźbę należy przy remoncie dachu i rozebraniu pokrycia zweryfikować głównie pod kątem stanu końcówek belek, murlat, węzłów ciesielskich.

Fot.15 - Więźba dachowa – widok na główne wiązary. Widoczne nieszczelności pokrycia dachowego.

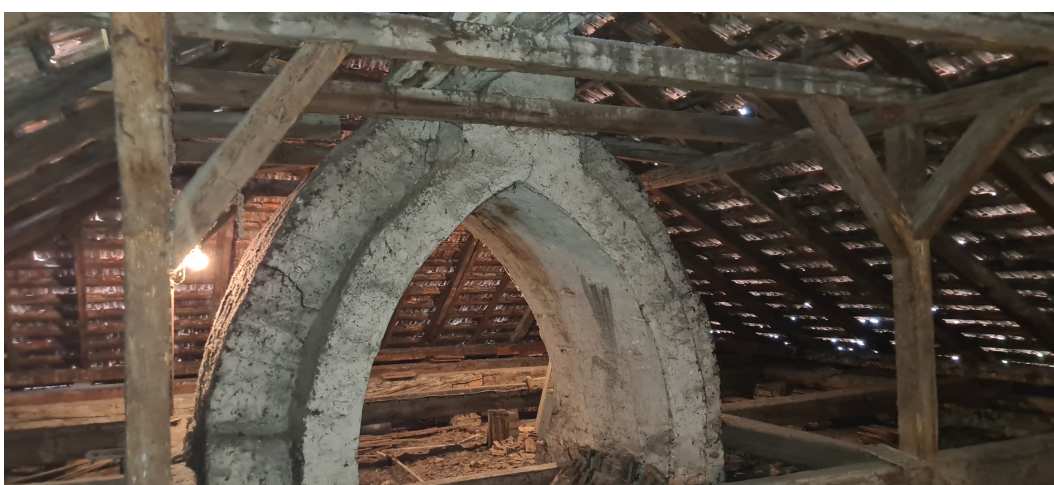
Fot.16 - Więźba dachowa – ostrołukowe połączenie kominów. Widoczne nieszczelności pokrycia dachowego.

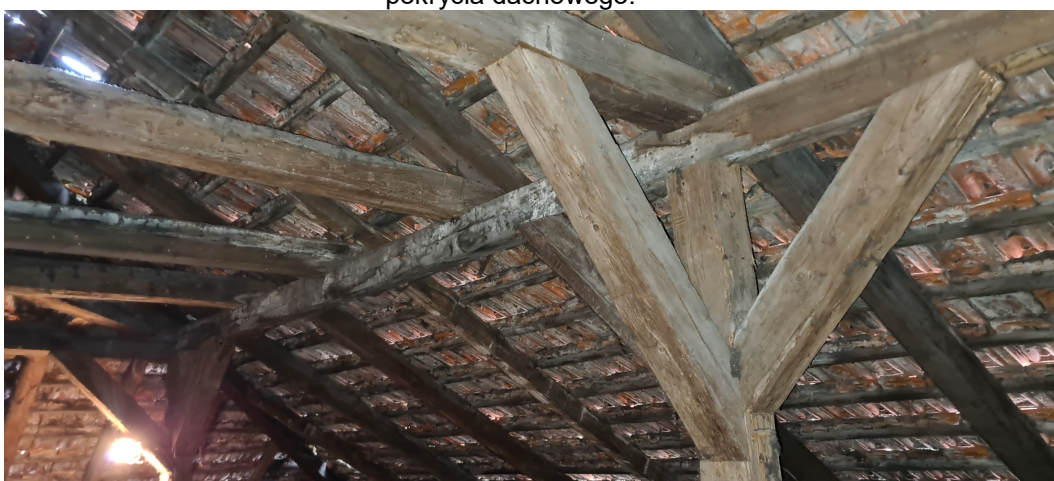
Fot.17 - Więźba dachowa – widoczne różne elementy konstrukcyjne więźby. Widoczne nieszczelności pokrycia dachowego.
