**Program Prac Konserwatorskich
z ekspertyzą techniczno-konserwatorską
Dwór folwarczny „na Dolnym”
Ul. Kolejowa 1 w Łańcucie**

Dwór folwarczny na Dolnym w Łącut (Muzeum Gorzelnictwa)
Nr rej. zabytków: A – 943 z 2012-10-11 (pierwszy wpis A-385 z 1968-11-10)

Ul. Kolejowa 1 w Łącut,
dz. nr ewid.: 1675/4 gm. Łącut
37- 100 Łącut

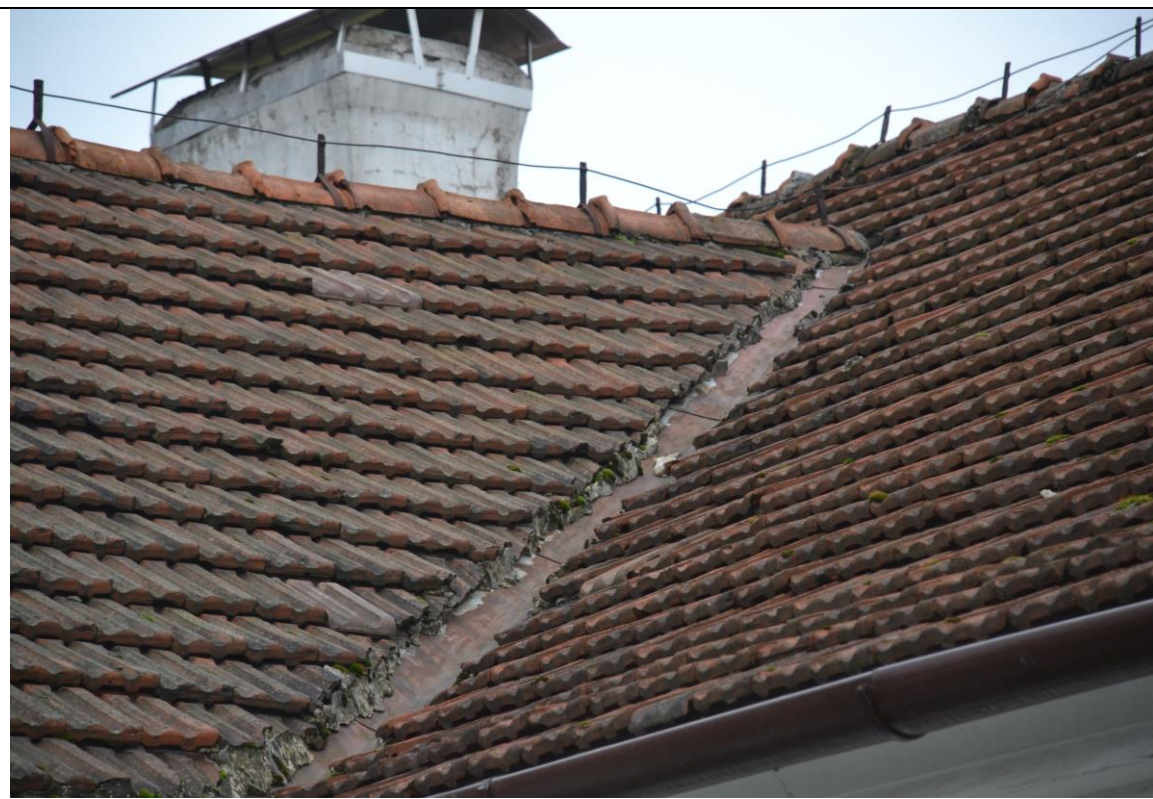
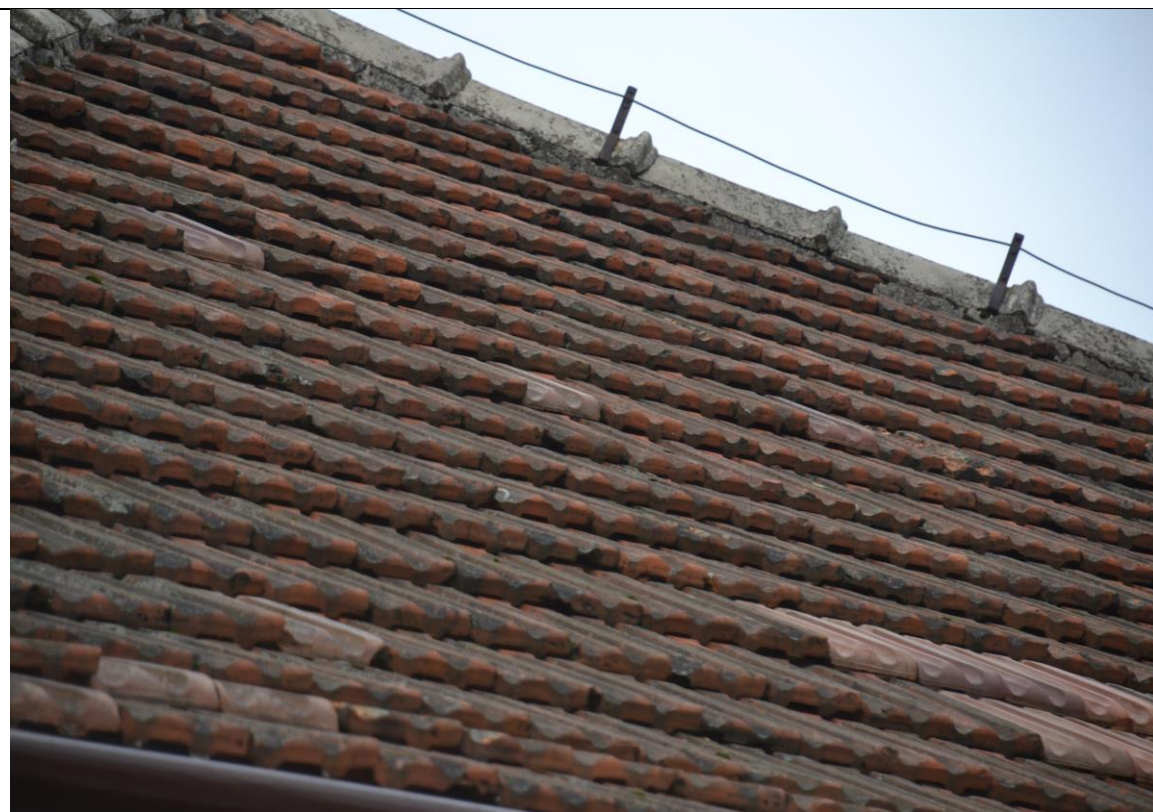
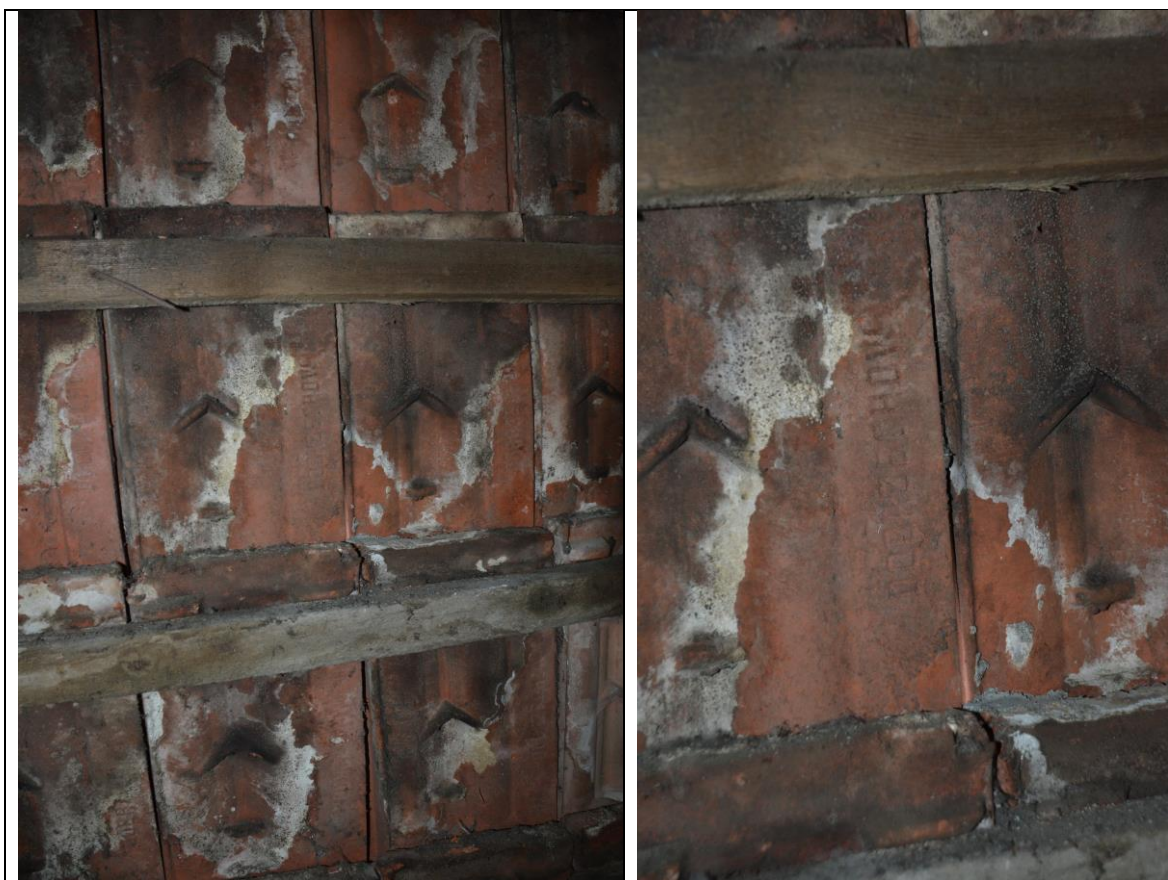
A.

Stan zachowania: <p>A. Dachówka i gąsiorzy wtórnie użyte, przekładane, o trzech źródłach pochodzenia, wypaczone, spękanie, zakładki niedopasowane (widoczne liczne prześwity między dachówkami), zacieki, zabrudzenia, kolonie mchów i porostów. Część okuć z blachy żelaznej pokryte wykwitami korozji, złuszczenia farb ochronnych, uszkodzenia mechaniczne.</p> <p>B. W więźbie widoczne ingerencje budowlane, drewno w pewnej ilości wymieniane i przekładane, część wtórnych złączy ciesielskich niedopasowane, liczne ślady po żerowaniu owadów, liczne zacieki, zamoknięcia, postępujący proces butwienia drewna, rozwój grzybni.</p> <p>C. Kominy w zwieńczeniu uległy przemurowaniu, tynkowane wtórnie zaprawą cementowo-piaskową, białkowane i otrzymały kapy – blaszane zadaszania na czopach żelaznych, Struktura kominów wykazuje spękania i rozszerzenia.</p>

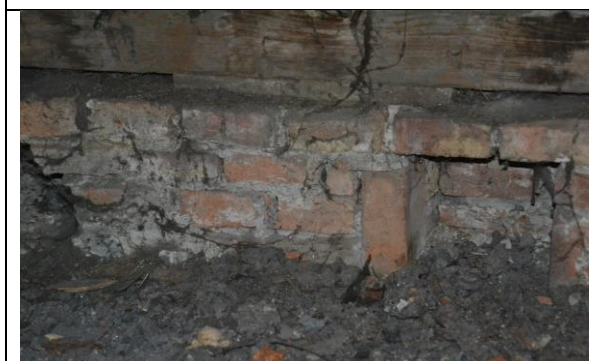
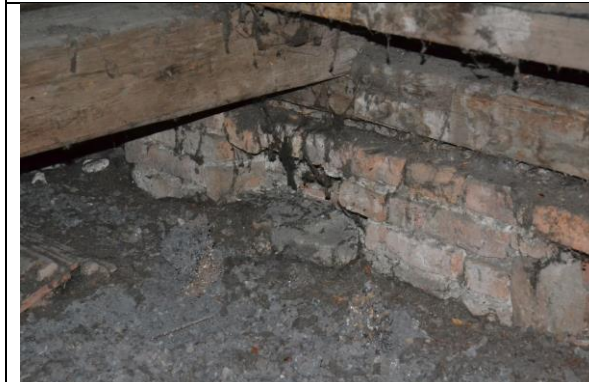
Stan zachowania: A. Ze stropu drewnianego zachowane gniazda w murze obwodowym o wymiarach 23,00x28,00x28,00cm, podkładki drewniane o gr. 2,50cm, wtórnie użyta belka stropowa o przekroju 23,00x25,00cm (ścianki boczne białkowane wapnem). B. Wtórny strop osadzony w murze obwodowym poniżej historycznego. Od strony podniebienia stropu widoczne pęknięcia w tynku sufitów wzdłuż krawędzi belek. Lokalnie widoczne złuszczenia, zacieki i przebarwienia wypraw tynkarskich i warstw malarskich.

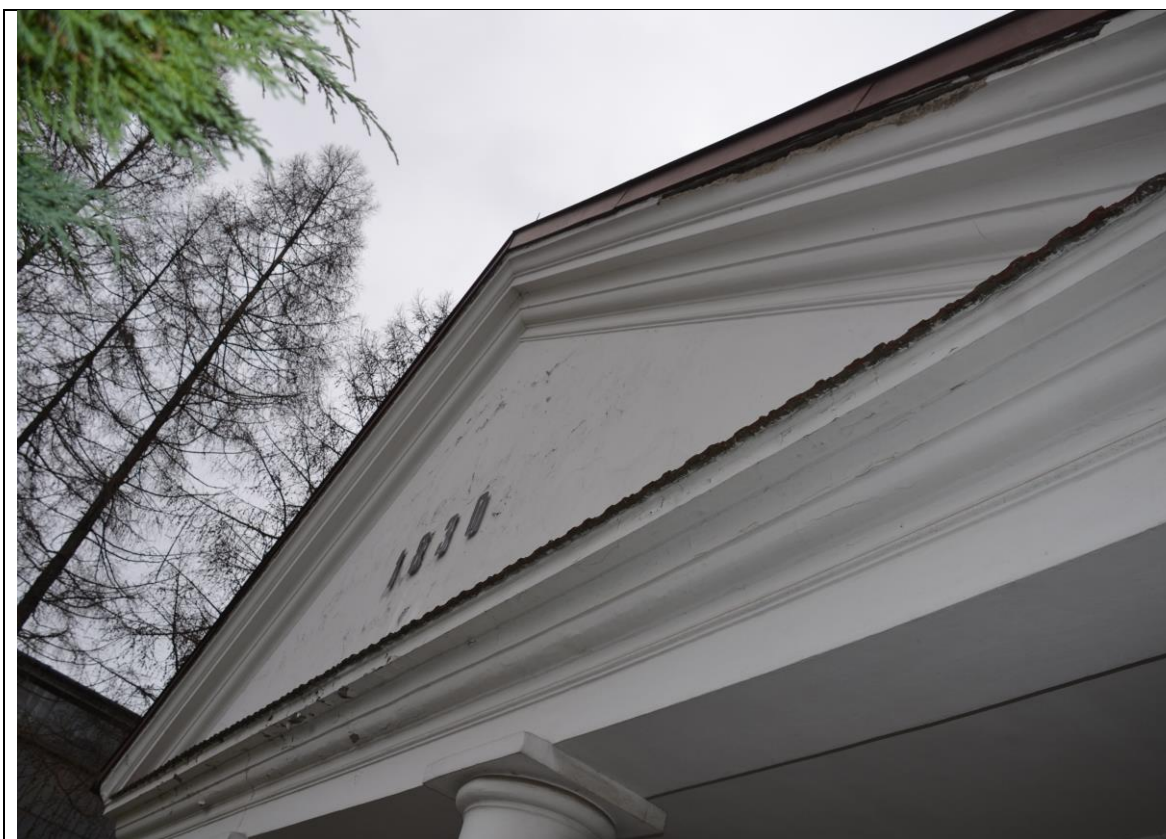
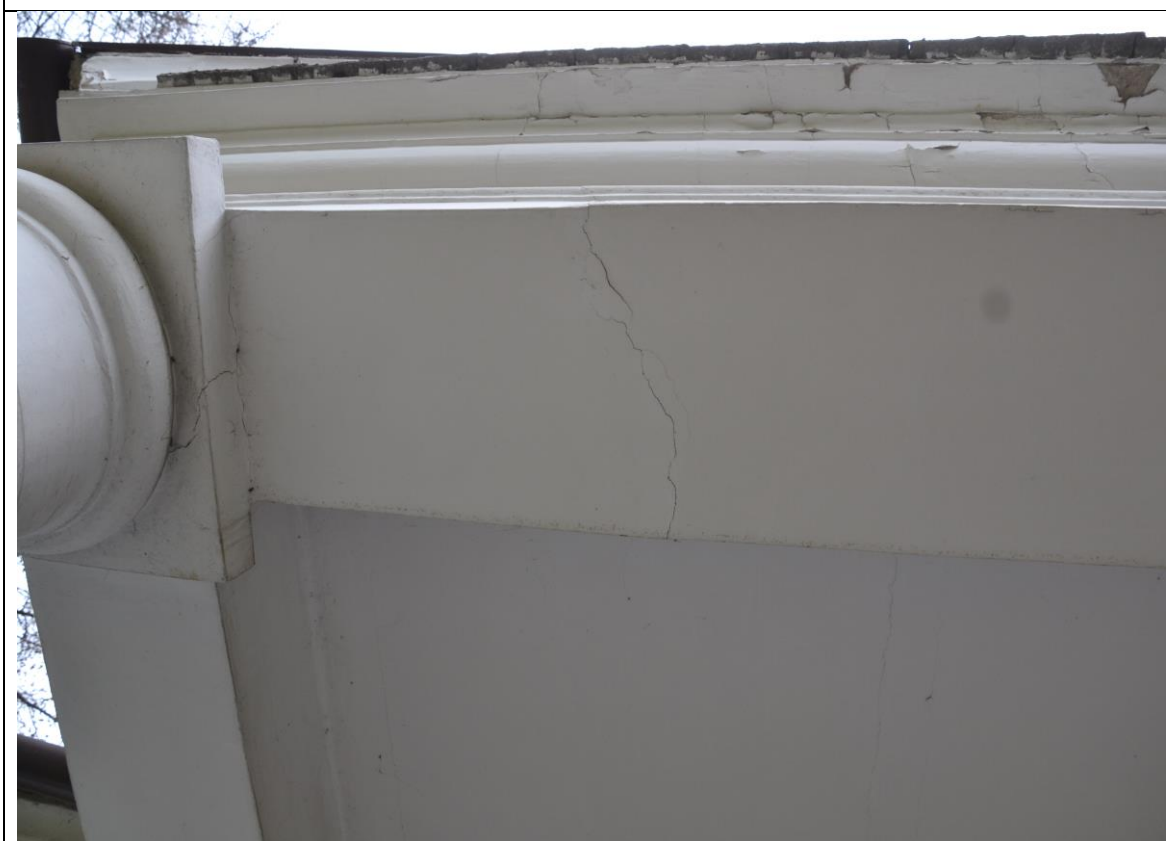
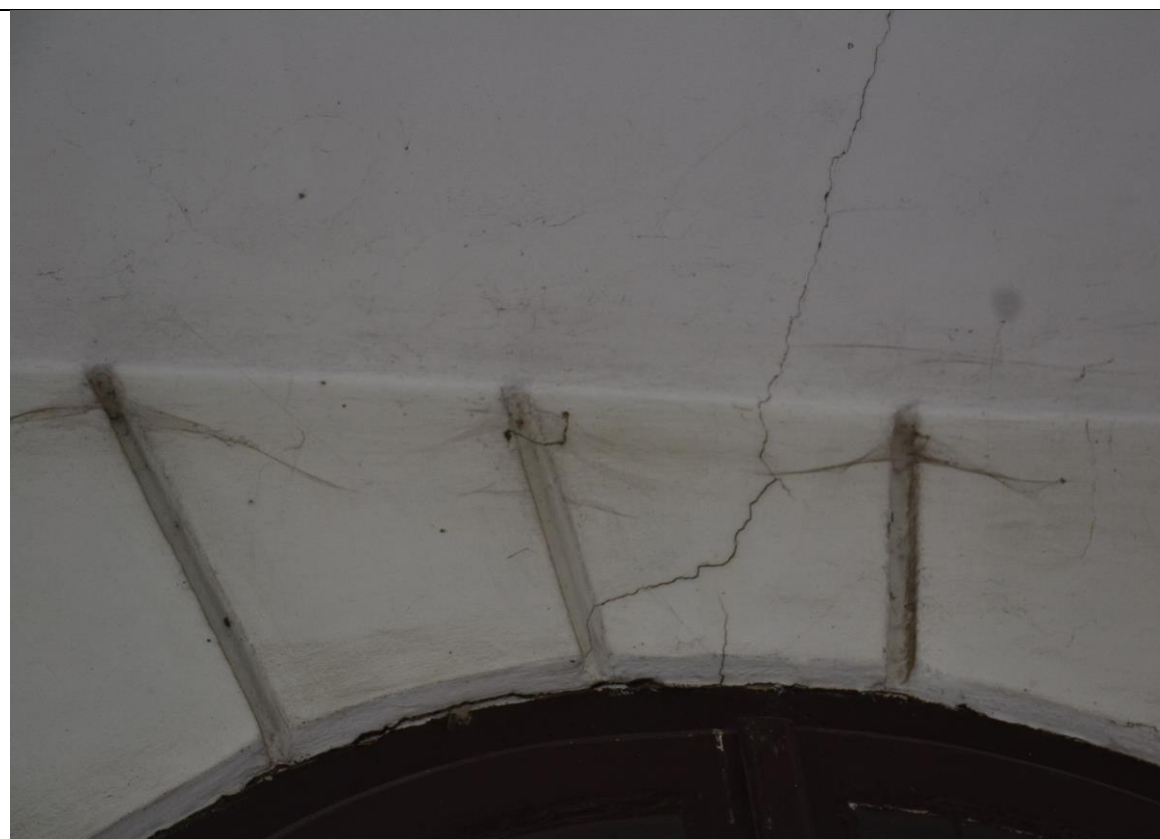
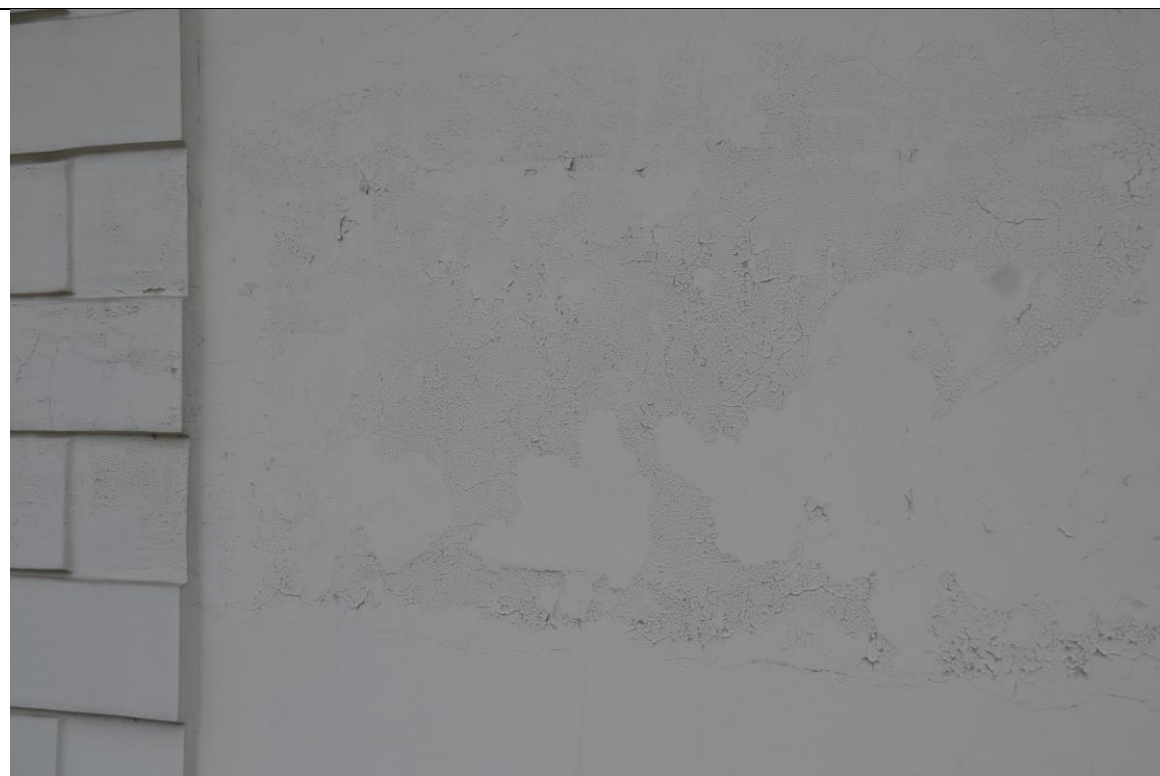
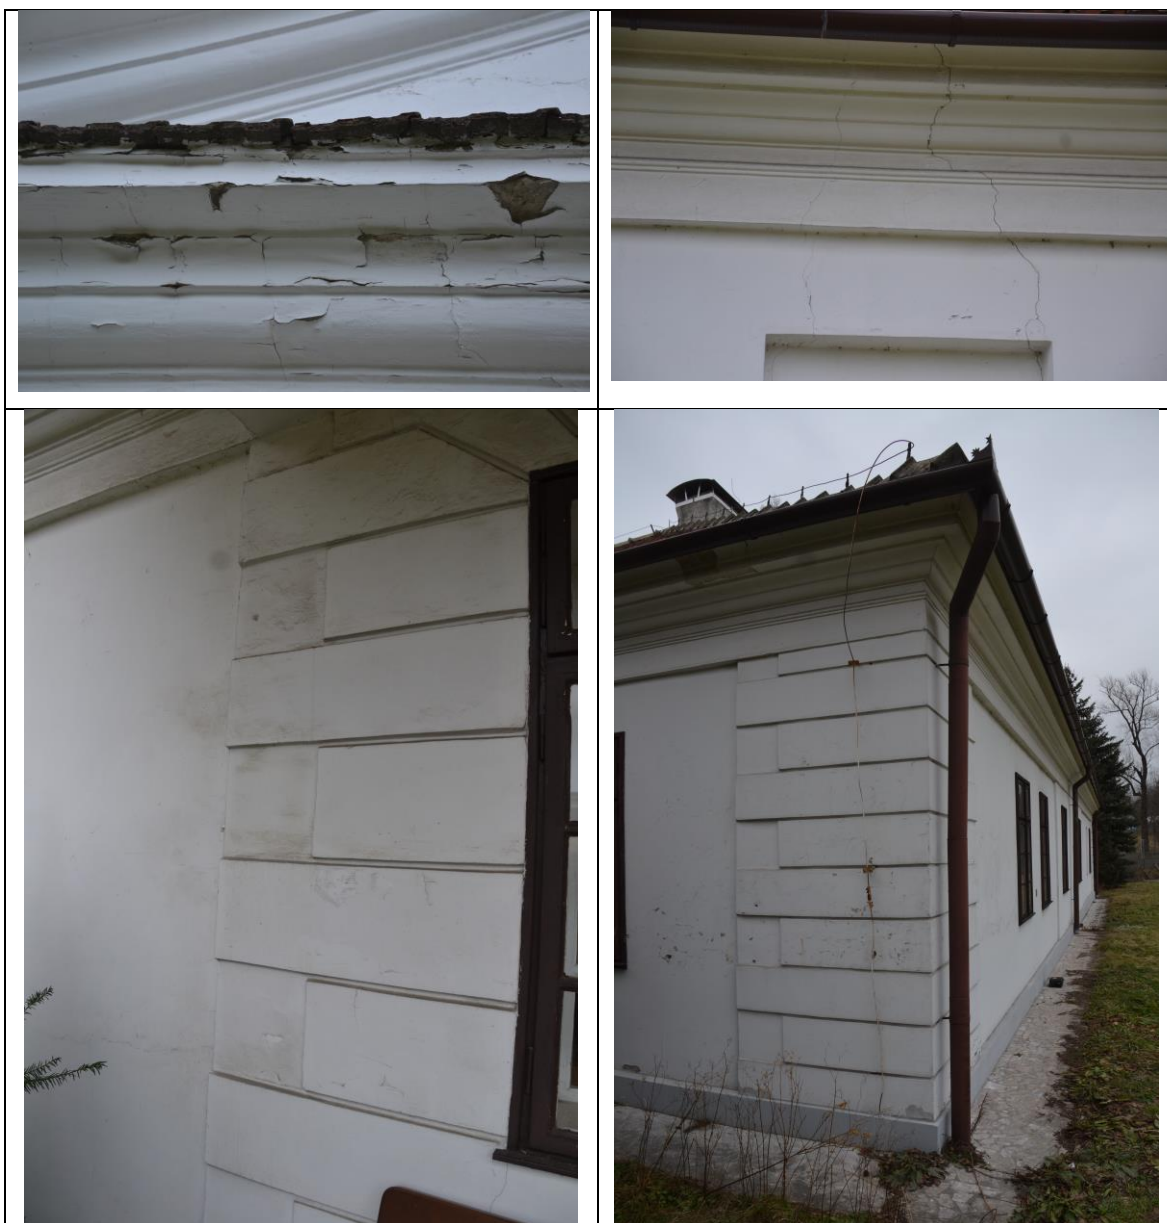
L.p.	Oznaczenie punktu badawczego	Zakres	
3	Mury	A. Obwodowe B. Działowe	 
Opis inwentaryzacyjny: A. Mury obwodowe z cegły pełnej o wym. 31,00x15,50x6,50cm oraz 29,00x13,50x7,00cm, wstawki z cegły 25,00x12,50x6,00cm, na zaprawie w-p i w-c-p/., o gr. 1i1/2 oraz 2 cegieł. Tynki dwustronne. W elewacji zewnętrznej z wydatnym gzymsem wieńczącym, tynki płaskie wzbogacone tynkami boniowanymi, prostymi w elewacji frontowej na szerokość portyku oraz w narożach. Portyk z 4 kolumn, belkowania i tympanonu. B. Ściany działowe również z w/w cegieł pełnych ceramicznych o grubości na 1 i 1/2 cegły. Tynkowane białkowane.			     
Stan zachowania: A. Struktura muru uszkodzona. Widoczne liczne pęknięcia strukturalne cegieł; biegnące od korony muru aż do fundamentu, szczególnie w okolicach otworów okiennych i drzwiowych. W gzymsach wieńczących ścian i tympanonu liczne ubytki, złuszczenia, odspojenia, zamoknięcia i zmurszenia warstwy tynkarskiej i malarskiej. Na licach tynków widoczne też pęknięcia pajęczynowe oraz złuszczenia wierzchnich farb emulsyjnych warstw malarskich. Pęknięcia strukturalne widoczne również w belkowaniu portyku. B. W ścianach działowych nieliczne pęknięcia pajęczynowe oraz złuszczenia wierzchnich farb emulsyjnych warstw malarskich oraz przebarwienia i zamoknięcia w okolicach przecieków w stropach.

Występujące pęknięcia muru obwodowego należy wykonać podczas prac elewacyjnych w pierwszej kolejności. Oczyszczone spoiny należy wypełnić *klinami ze stali nierdzewnej* (chromoniklowe) oraz zastosować *zaprawy BOLIX Z-M20 KS*

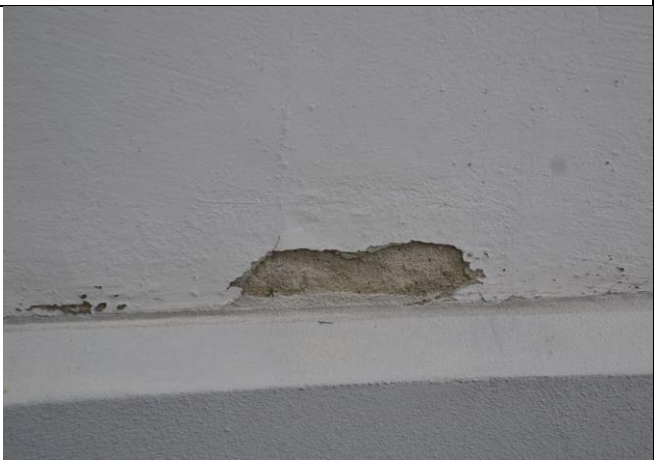
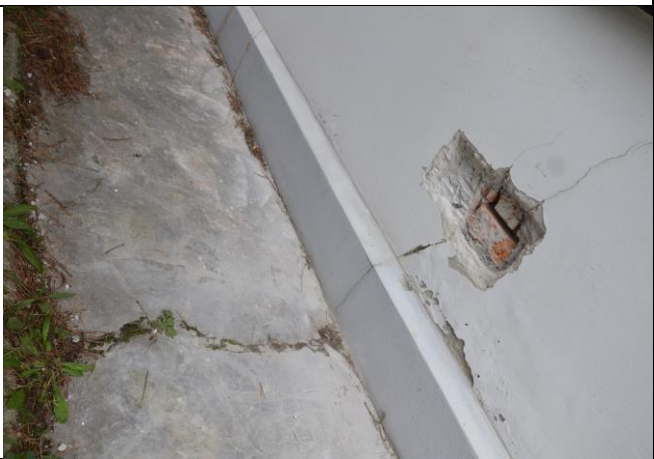
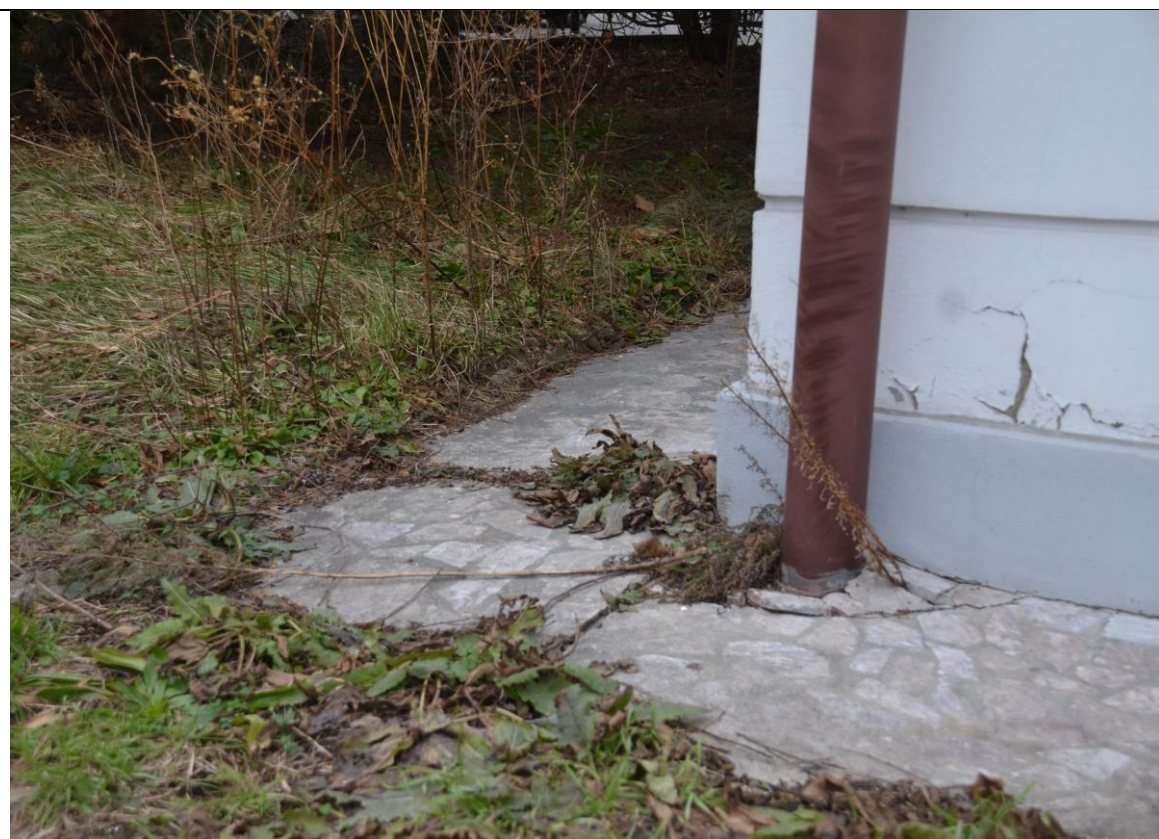
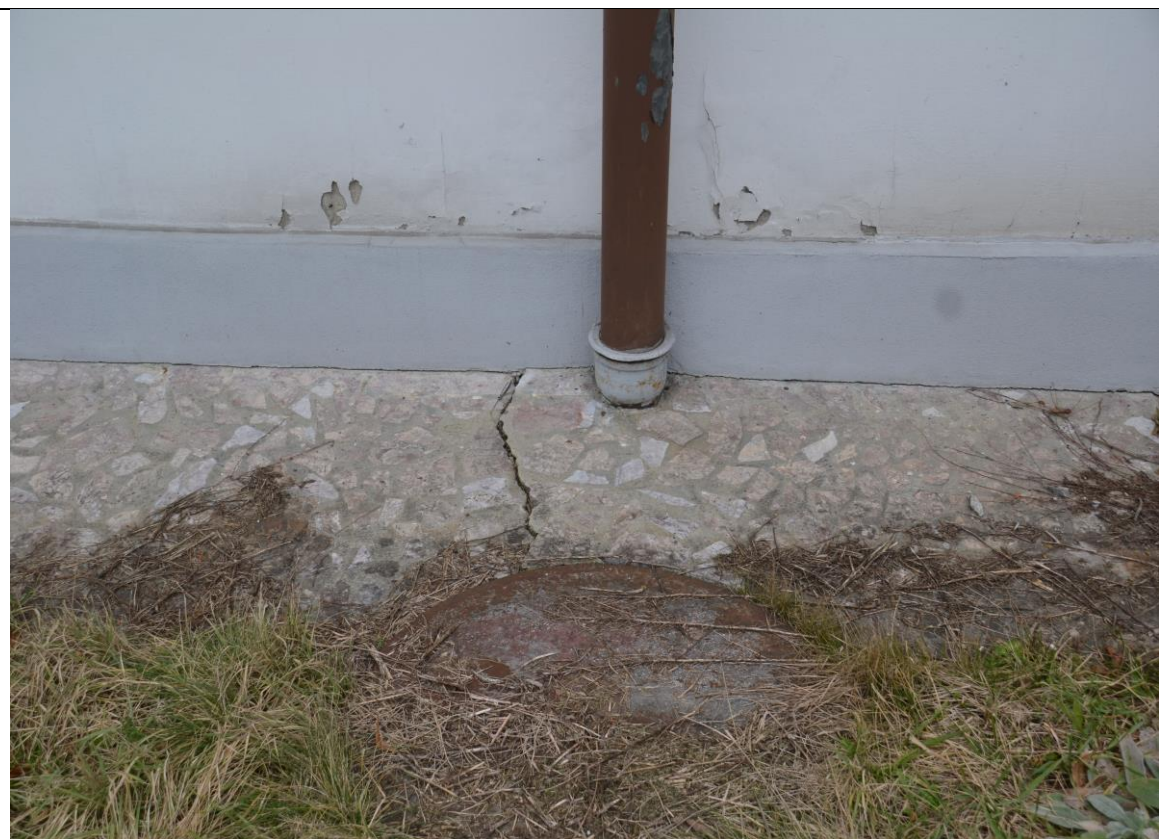
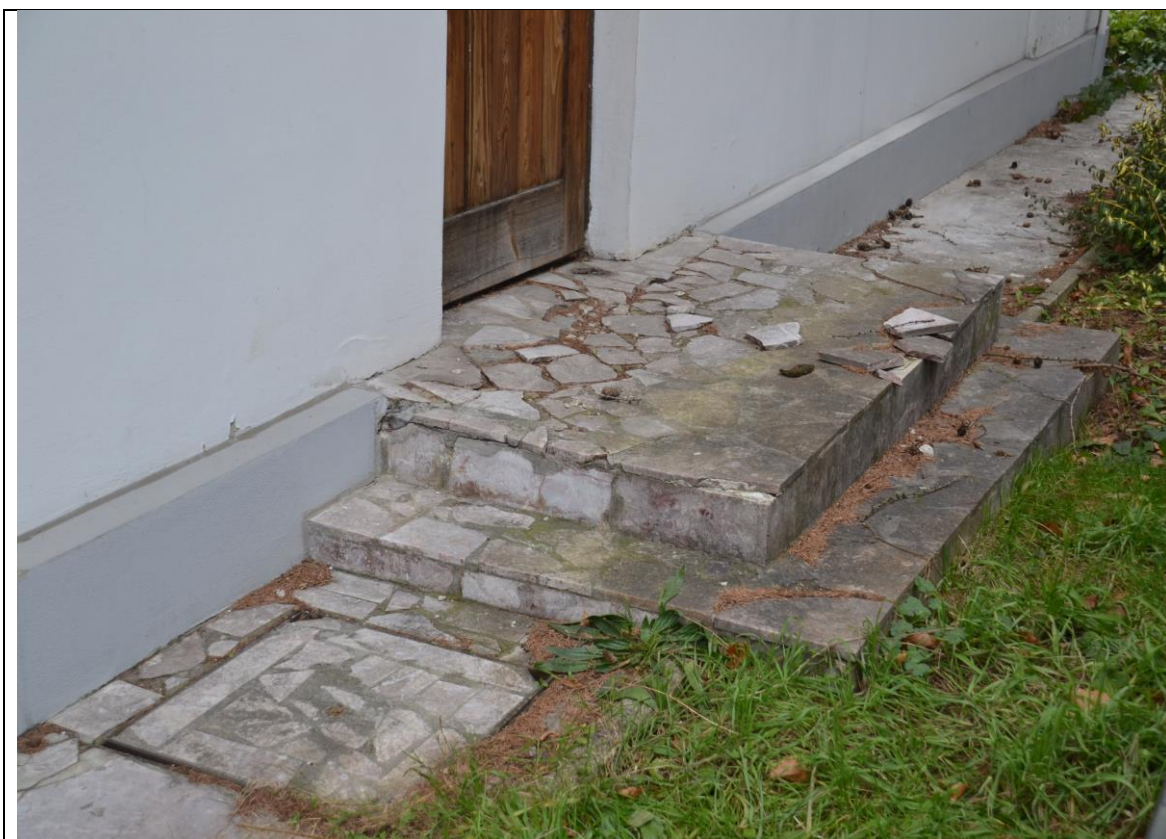
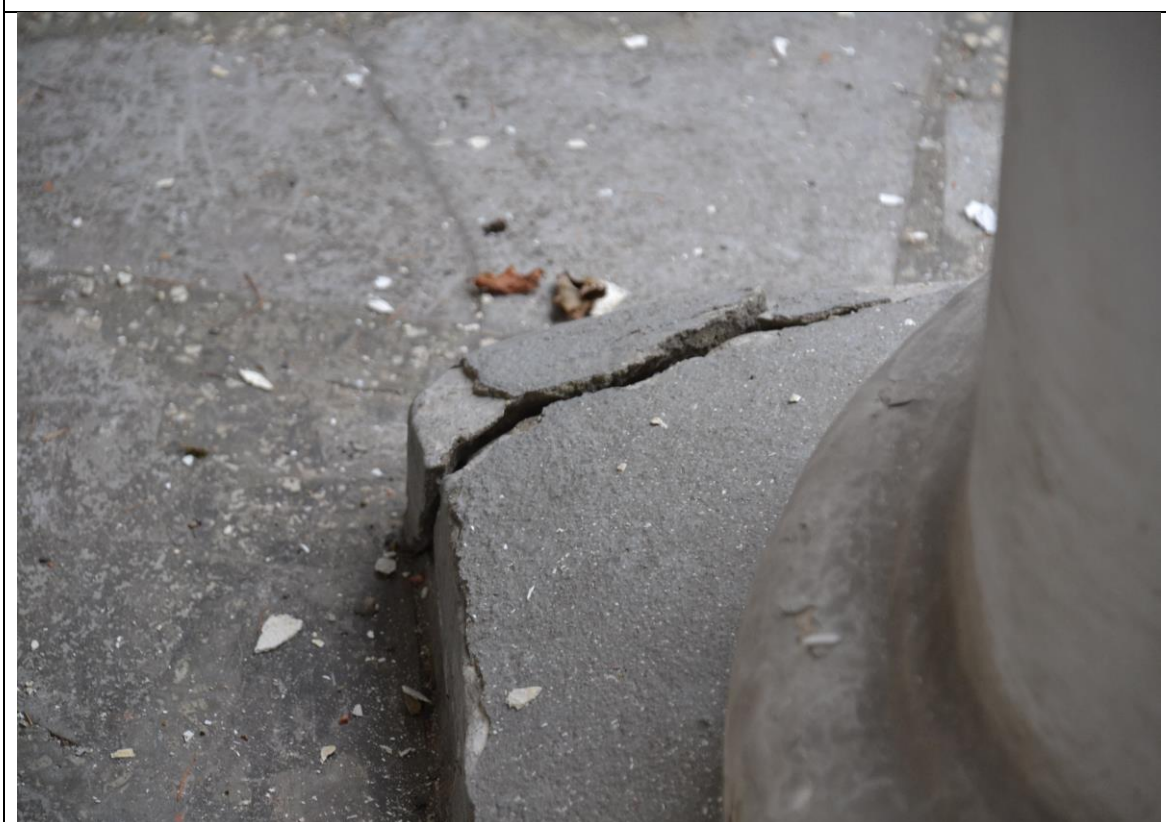
Stan zachowania: A. Cokół szczelnie obłożony mocną zaprawą z dużym procentem spoiwa cementowego, który nie przepuszcza wilgoci gruntowej, stąd wysolenia i rozsadzony tynk, zgromadzony bezpośrednio ponad odsadzką cokołu. W cokole podobnie jak w murach ścian widoczne strukturalne pęknięcia B. W płycie odbojowej również widzimy strukturalne pęknięcia, które są kontynuacją pęknięć strukturalnych ścian i fundamentu, oraz lokalizują się w obrębie ujścia rur spustowych do żeliwnych rur odpływowych.

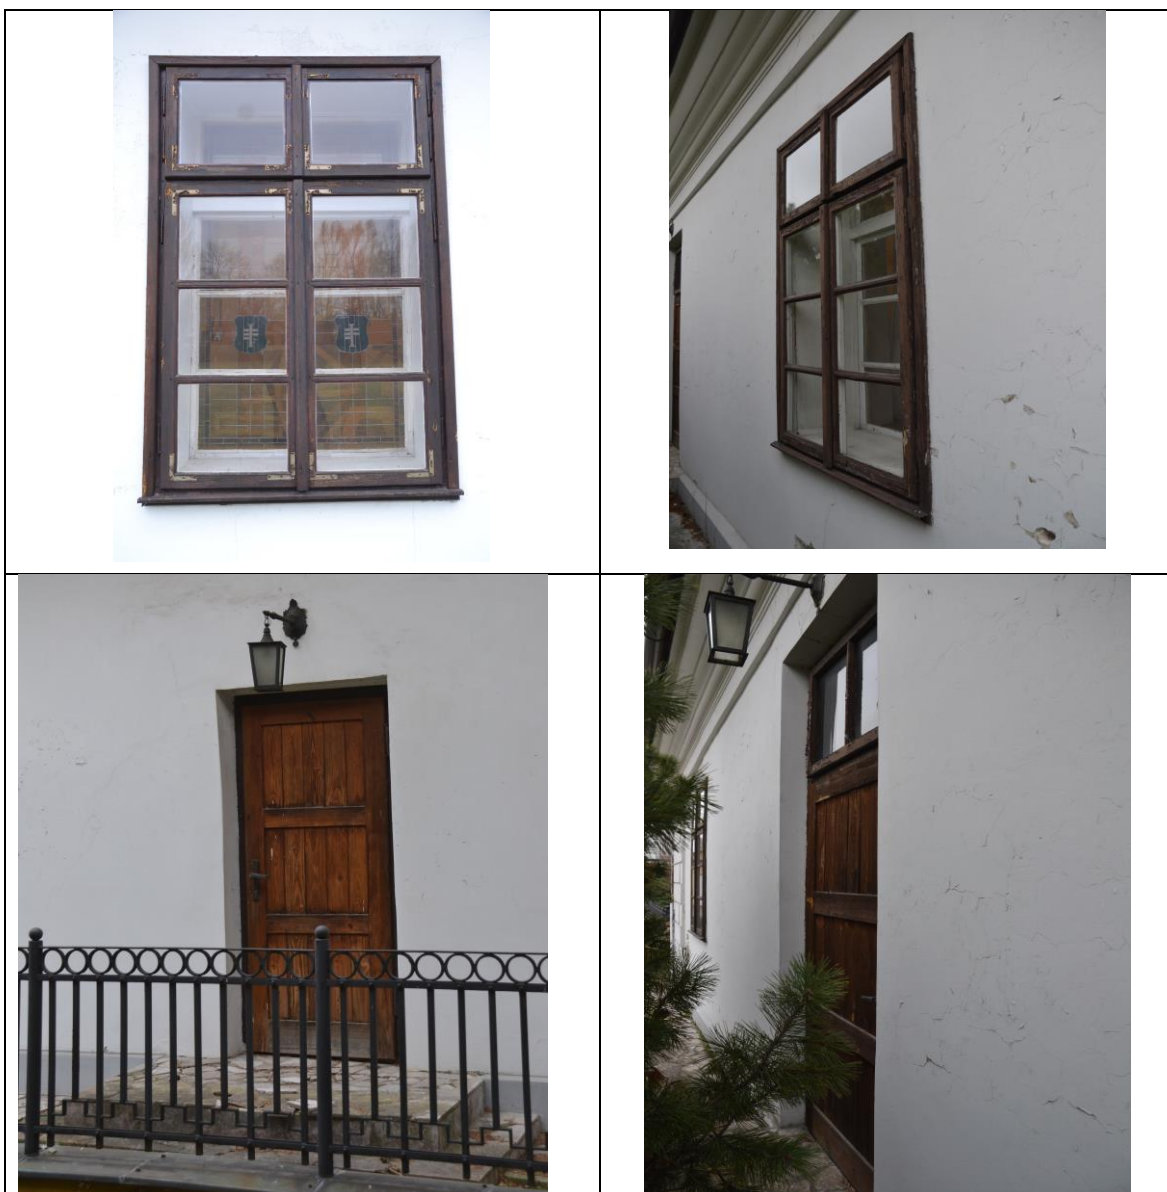
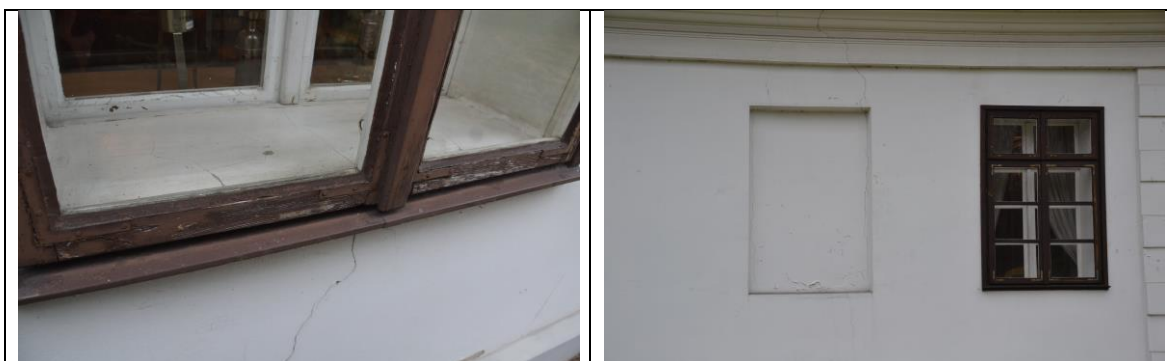
Stan zachowania: A. Drzwi. Konstrukcje współczesne, wzorowane na historycznych formach. Drewno sosnowe pokostowane i malowane wierzchnimi farbami: w bocznych olejno – ftalowymi, które są złuszczone, przetarte i przebarwione. System konstrukcyjny nieco zwichrowany, skrzydła wypatrzone, złącza stolarskie rozluźnione. Główne drzwi zabezpieczone lakierobejcą są lokalnie przetarte i przebarwione. B. Okna. Skrzydła zewnętrzne z widocznymi wypaczeniami i rozluźnieniami na złączach stolarskich. Drewno sosnowe pokostowane i malowane wierzchnimi farbami: w bocznych olejno – ftalowymi, które są złuszczone, przetarte i przebarwione. Trzy otwory okienne zamurowane cegłą pełną ceramiczną o wym. 25,00x12,50x6,00cm, tynkowane.
