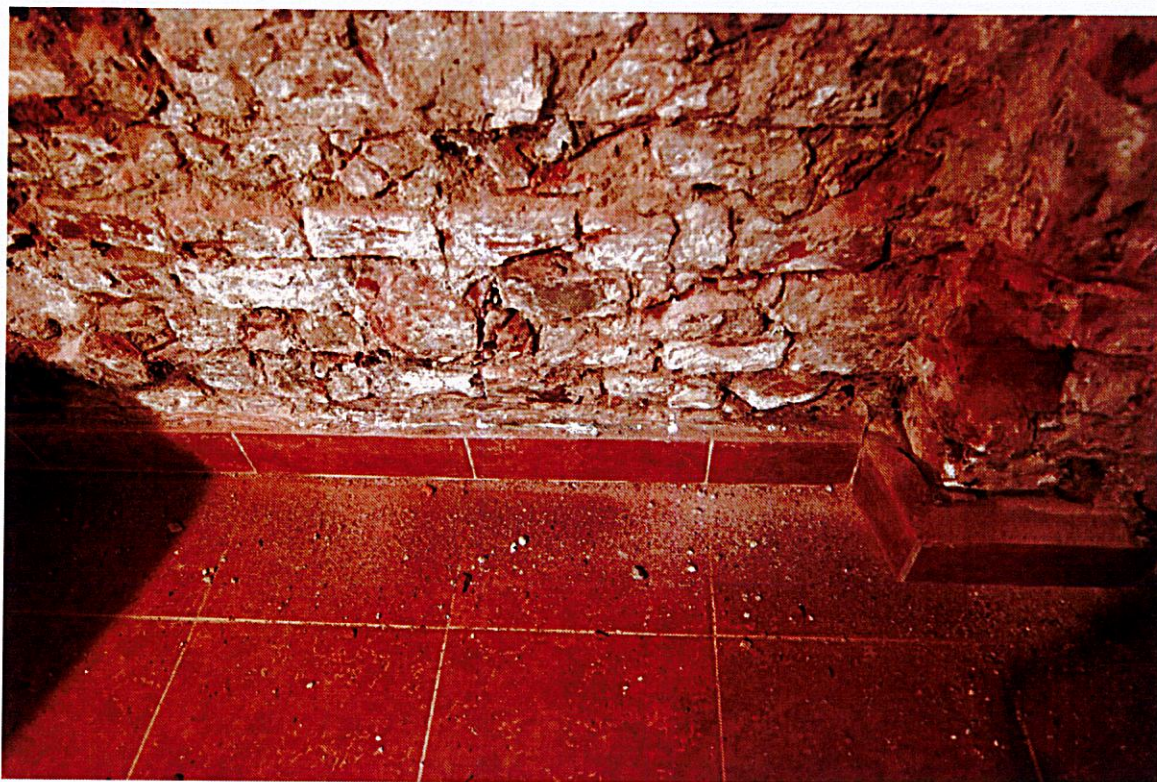
*Fot. 19      Proces osypywania się lica cegły jest w dalszym ciągu czynne i widoczny na posadzkach pomieszczeń.*

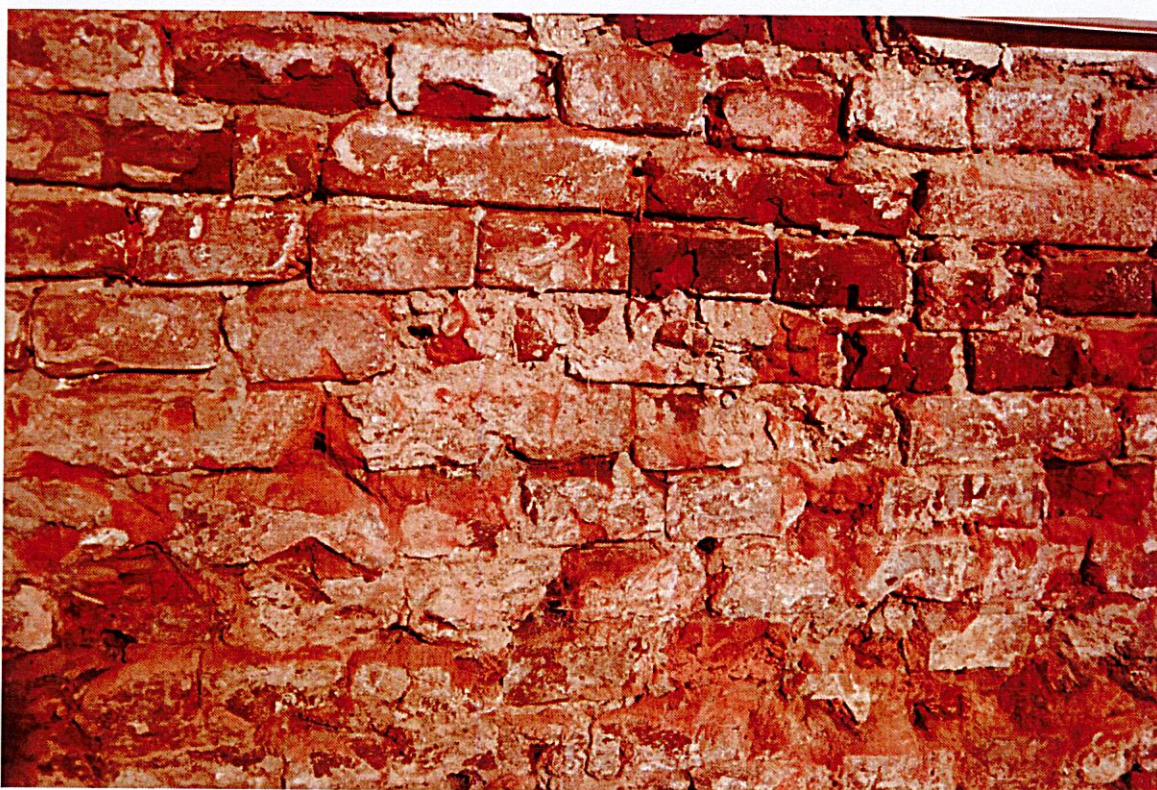
*Fot. 20      Zniszczone lico cegły ścian piwnicy.*

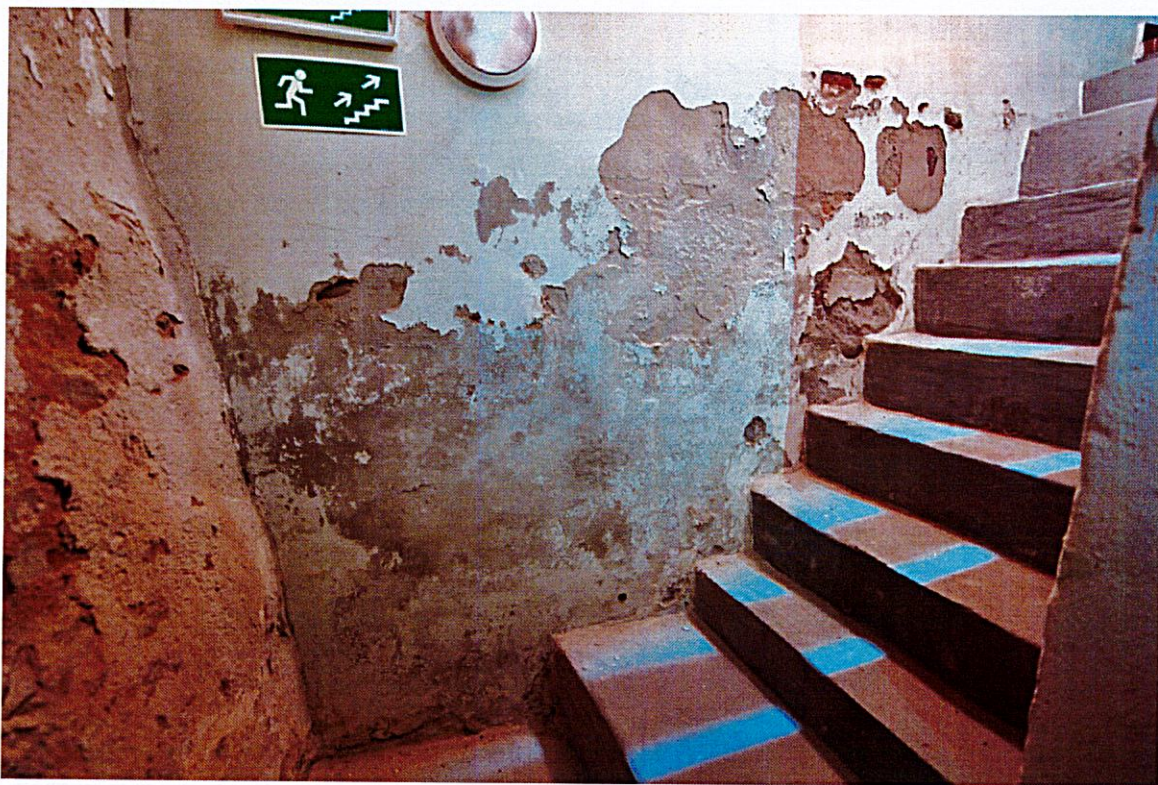
*Fot. 21 Łuszcząca się farba i odparzający tynk na klatce schodowej prowadzącej do piwnicy.*

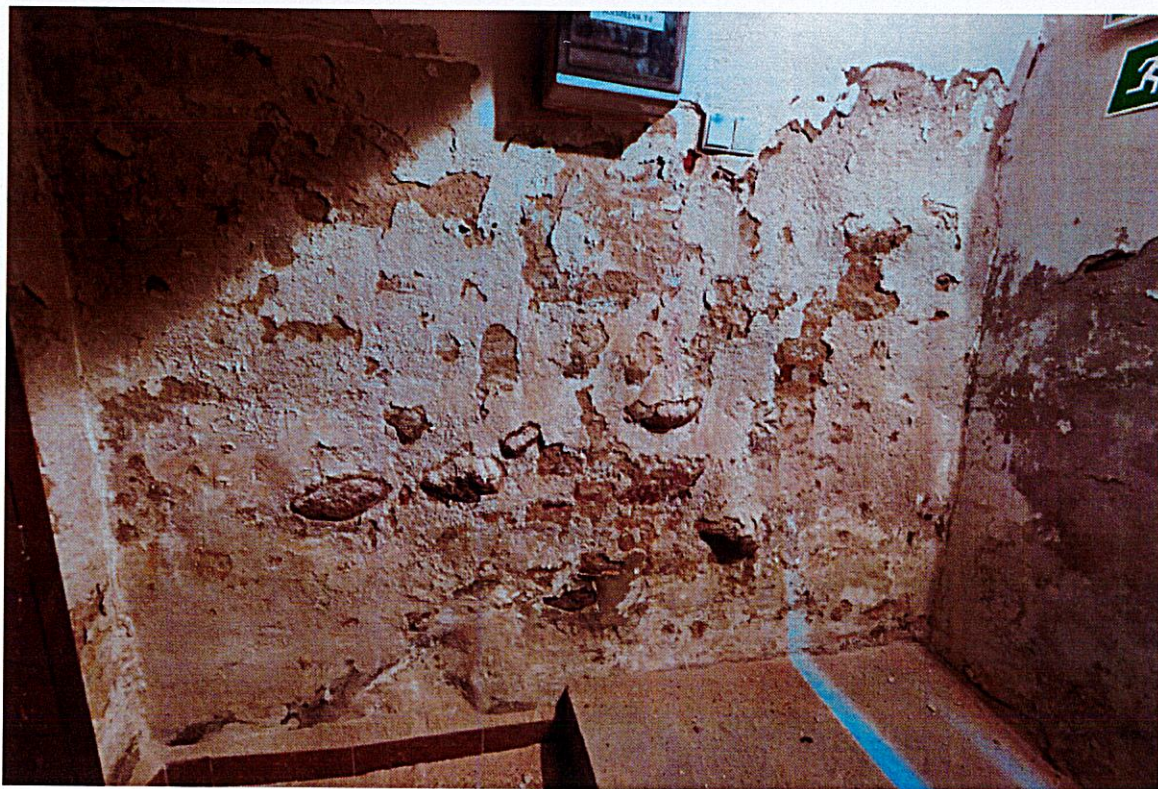
*Fot. 22 Łuszcząca się farba i odparzający tynk na spoczniku klatki schodowej w piwnicy.*

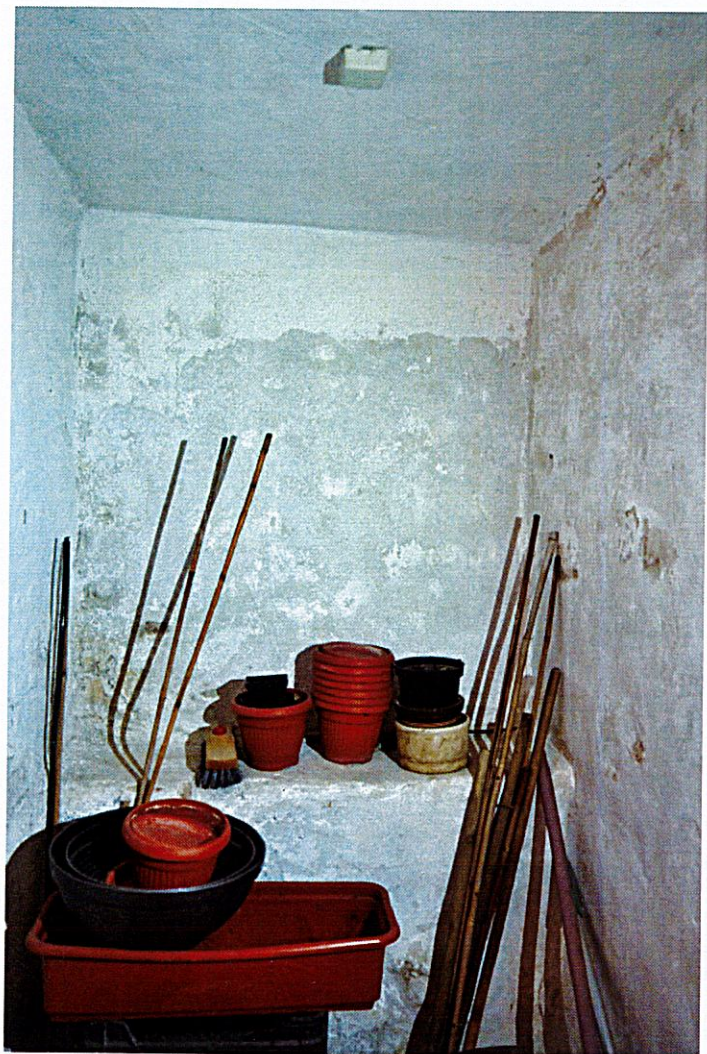
*Fot. 23 Odpadająca farba w pomieszczeniu przy klatce schodowej.*

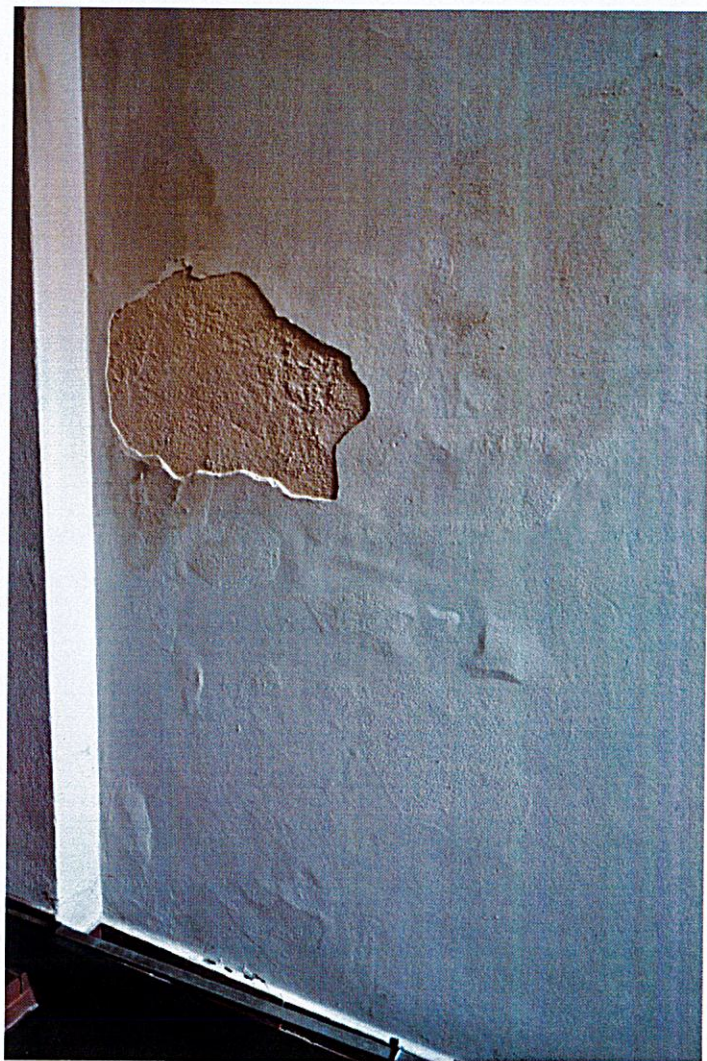
*Fot. 24 Spurchlenia i odparzenia tynku występują również na parterze budynku.*

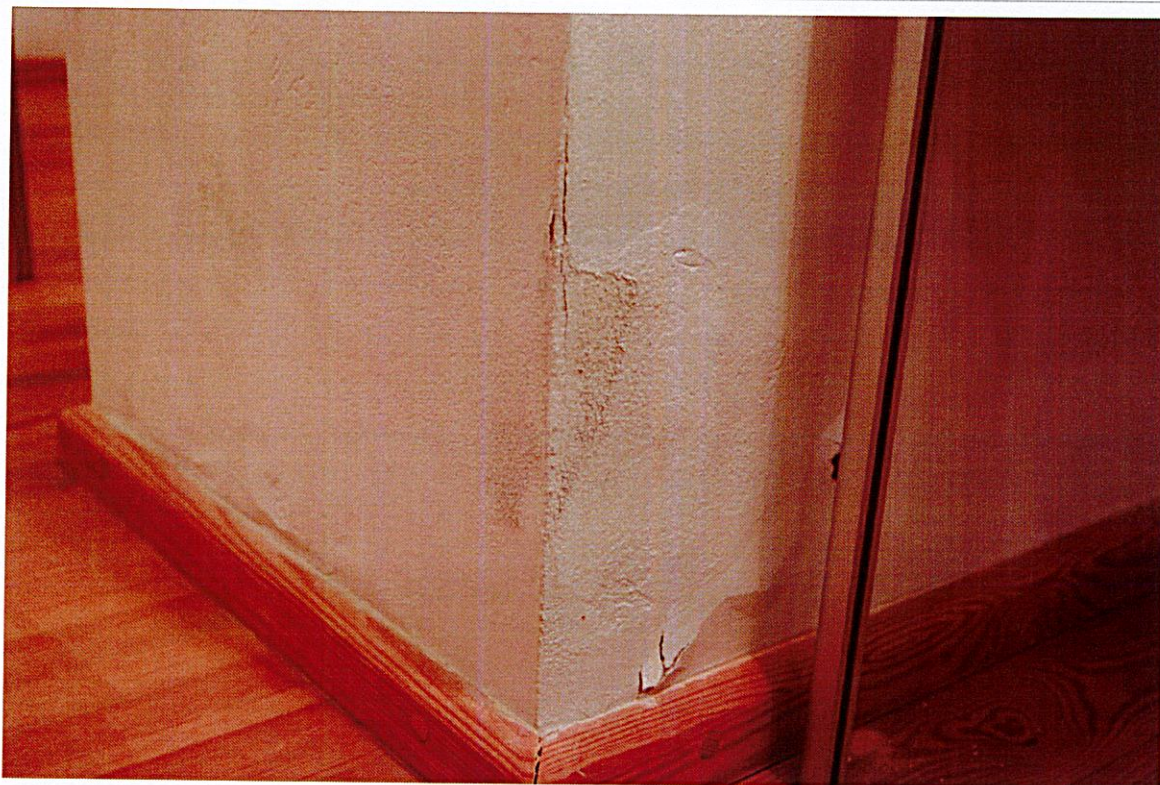
*Fot. 25 Spurchlenia i odparzenia tynku na parterze budynku.*

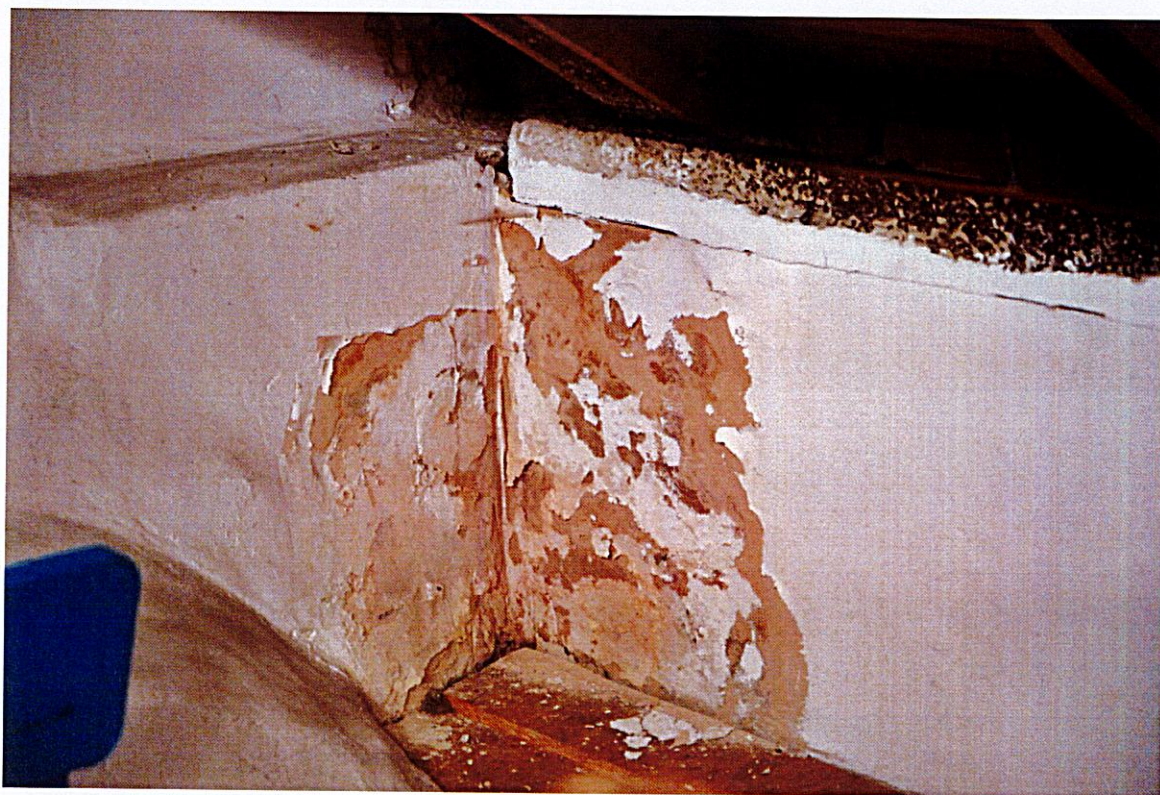
*Fot. 26 Spurchlenia, odparzenia tynku i łuszcząca się farba na poddaszu budynku.*

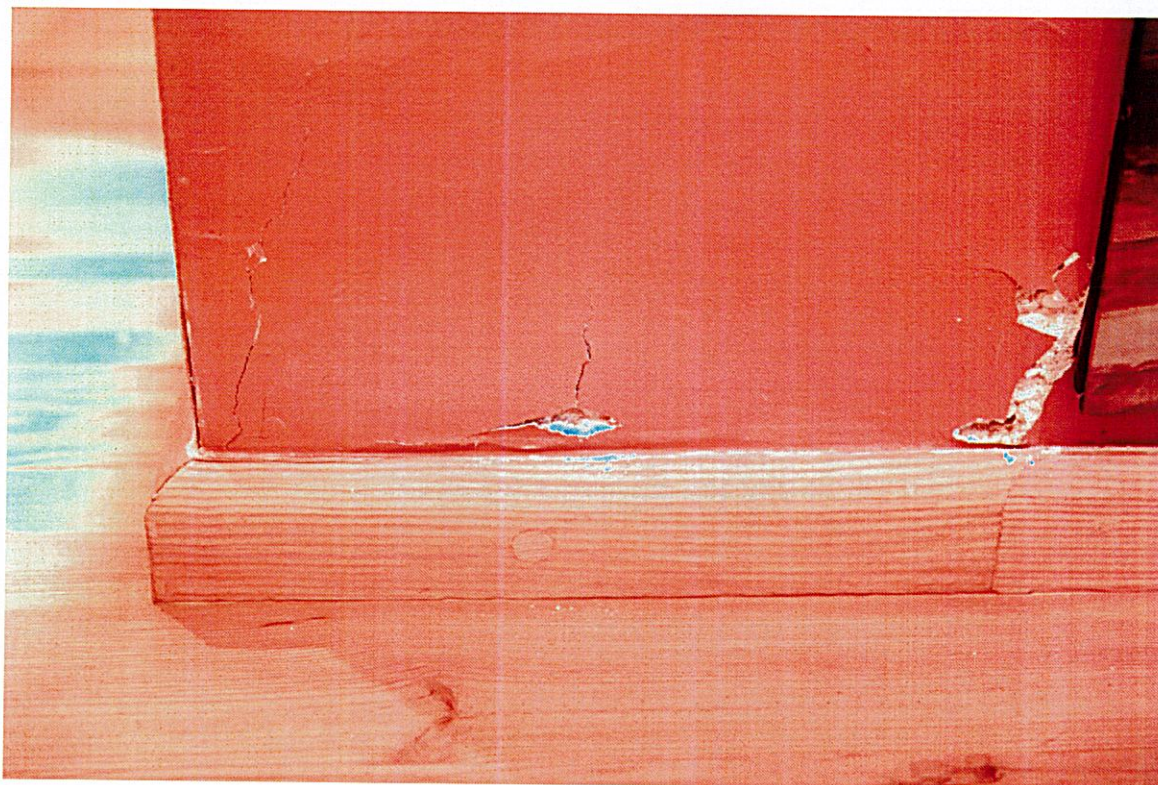
*Fot. 27      Spurchlenia i odparzenia tynku na parterze budynku.*

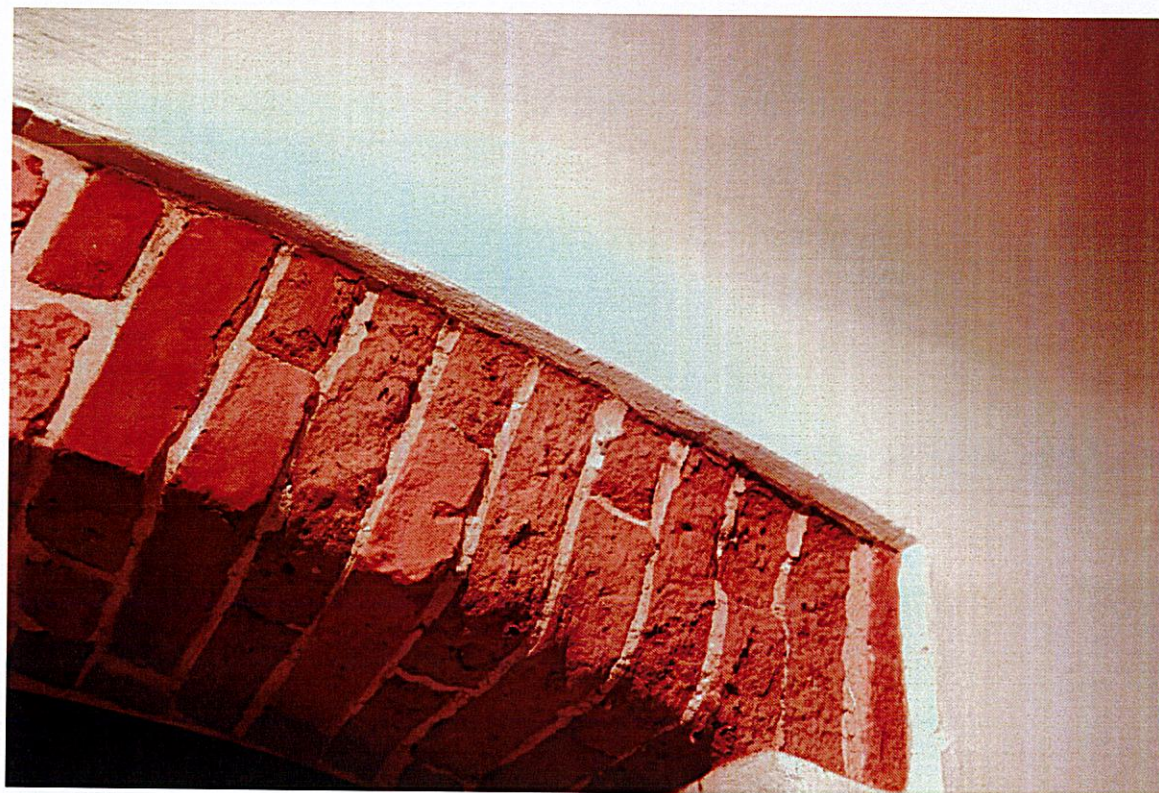
*Fot. 28      Osypujące się lico cegieł w łuku na parterze budynku.*

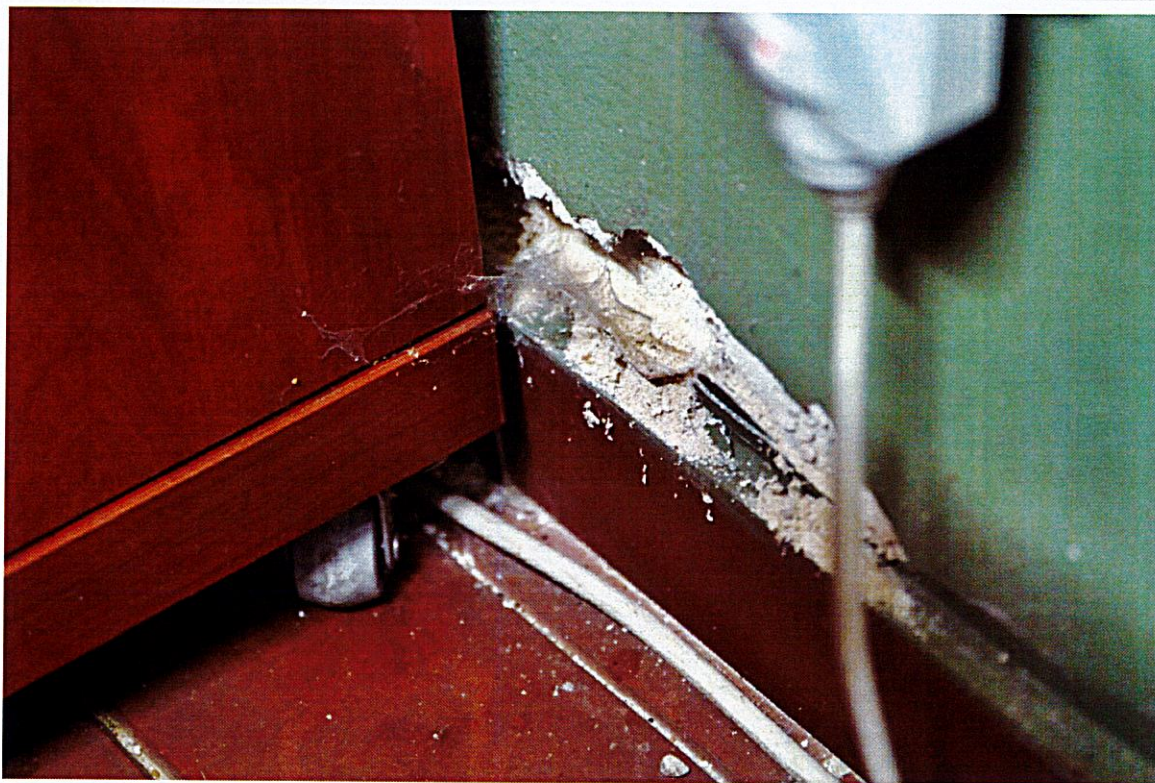
*Fot. 29      Zawilgocenie i zasolenie ściany powodują destrukcję tynku w pomieszczeniu na parterze.*

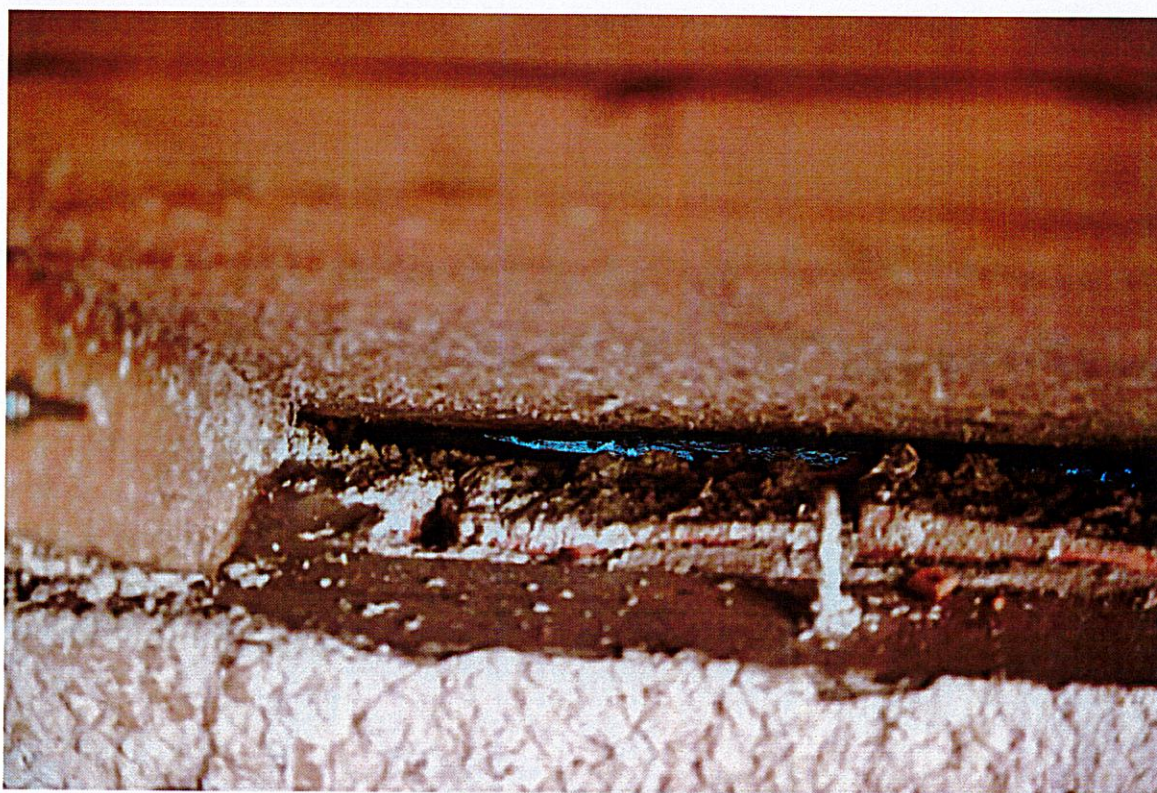
*Fot. 30      Widoczna szczelina między deskowaniem a ścianą kolankowa na poddaszu.*

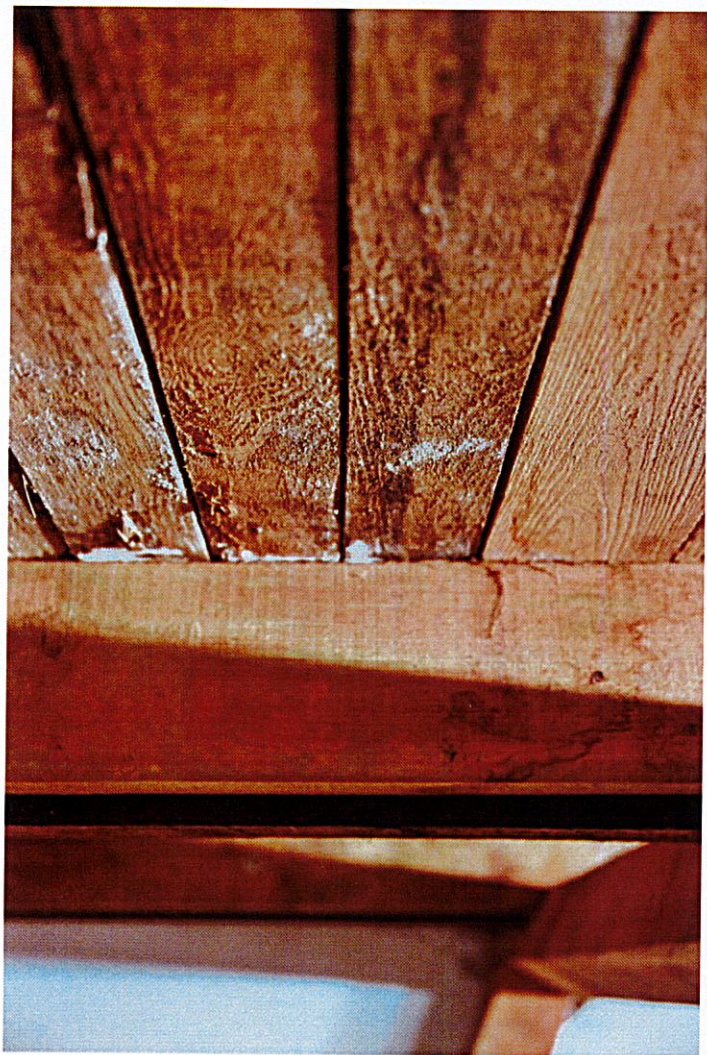
*Fot. 31      Niewielkie lokalne zawilgocenia deskowania na poddaszu, mogące świadczyć o nieszczelności pokrycia.*

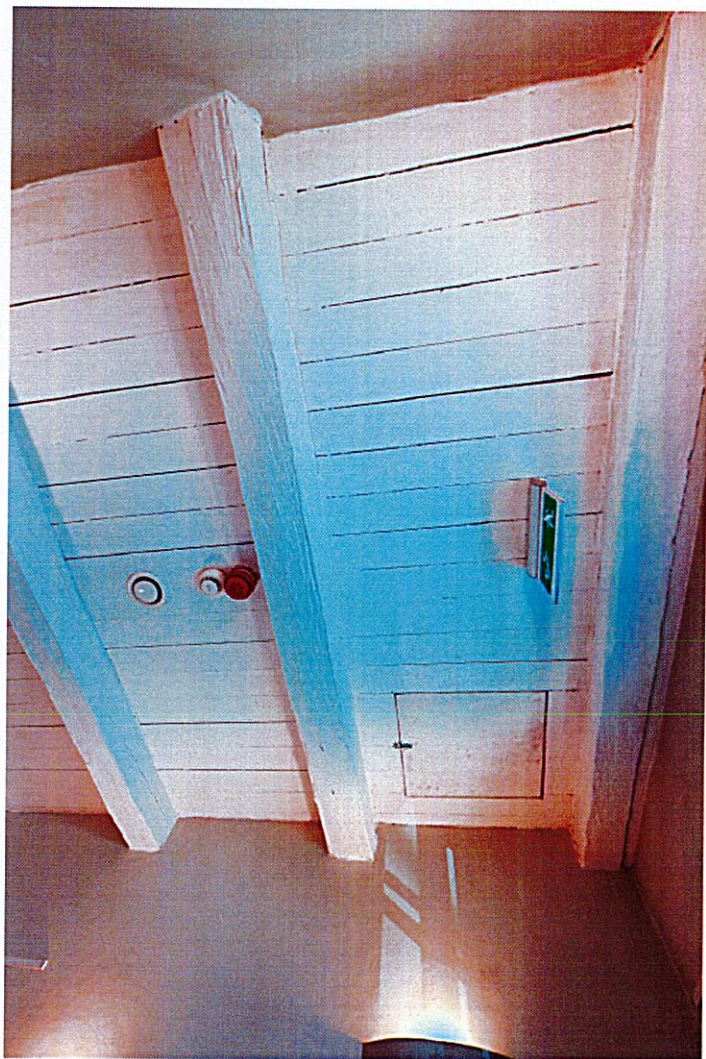
*Fot. 32      Nieocieplona część poddasza.*

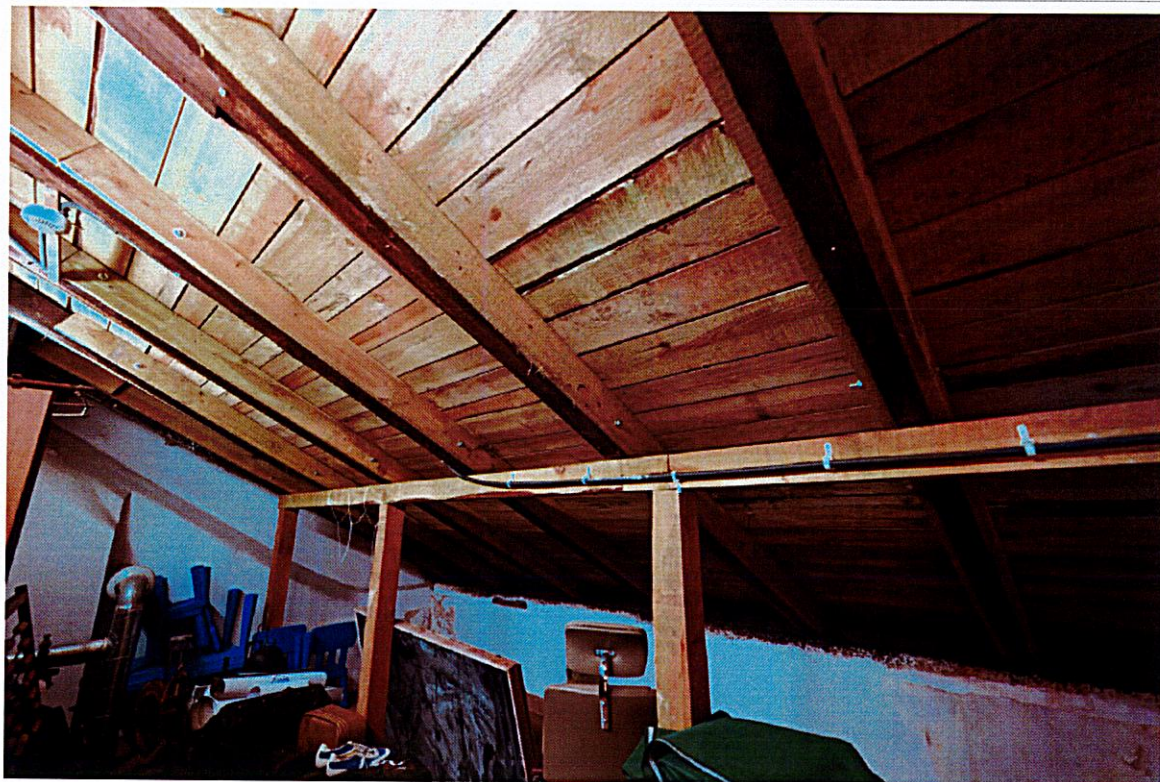
*Fot. 33 Nieocieplone pomieszczenie magazynowe na poddaszu.*

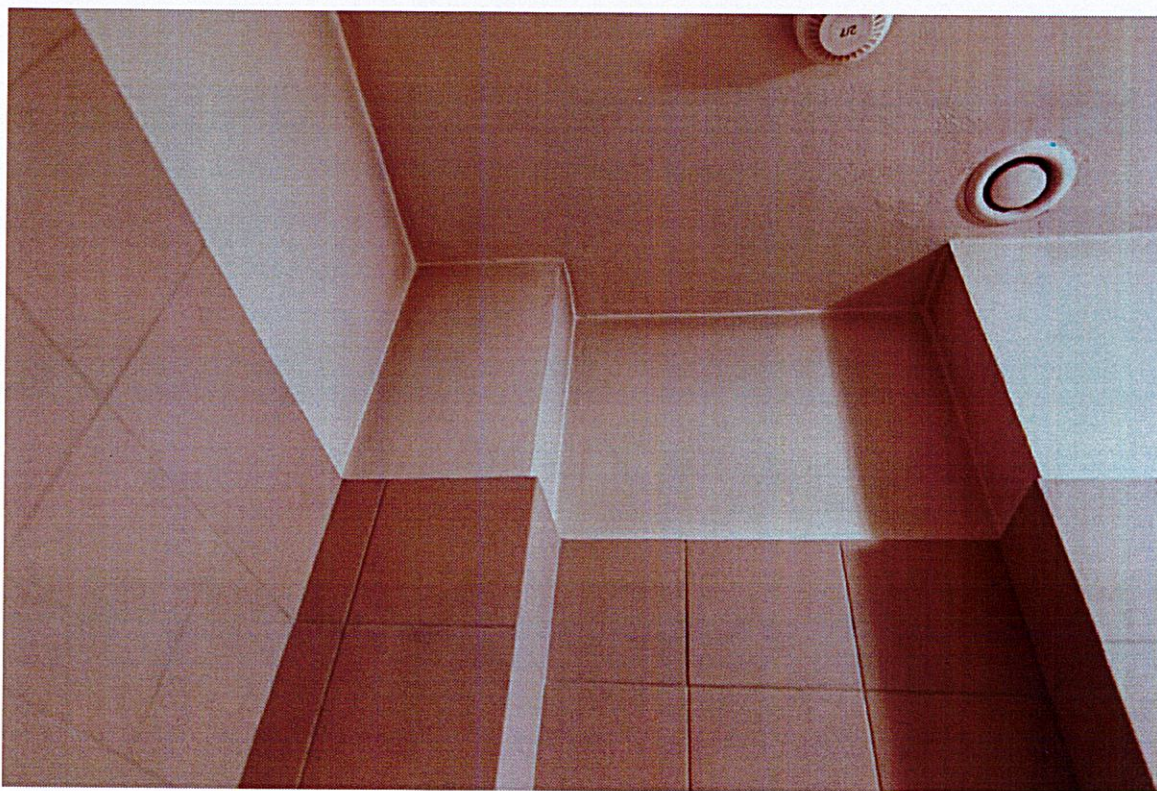
*Fot. 34 Zabrudzenia w pomieszczeniach lokalizują się głównie na styku ścian i sufitu.*

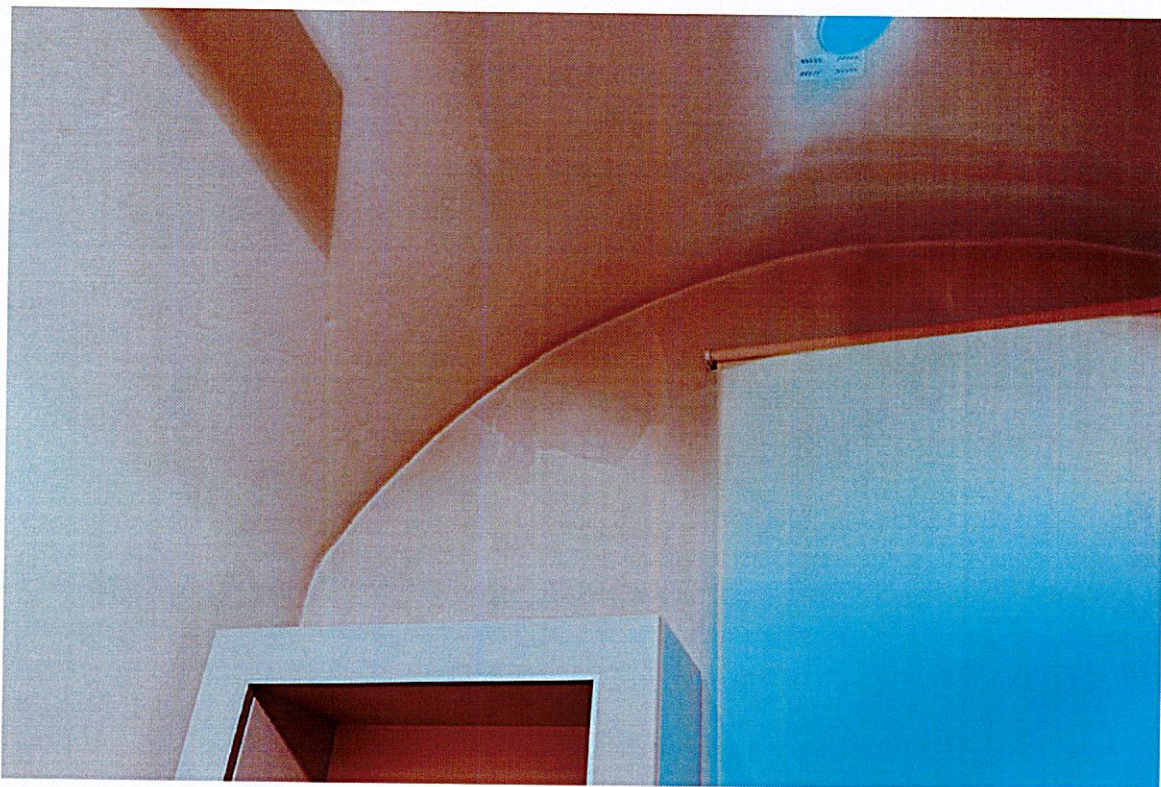
Fot. 35 Zabrudzone ścianę jednego z pomieszczeń na parterze.

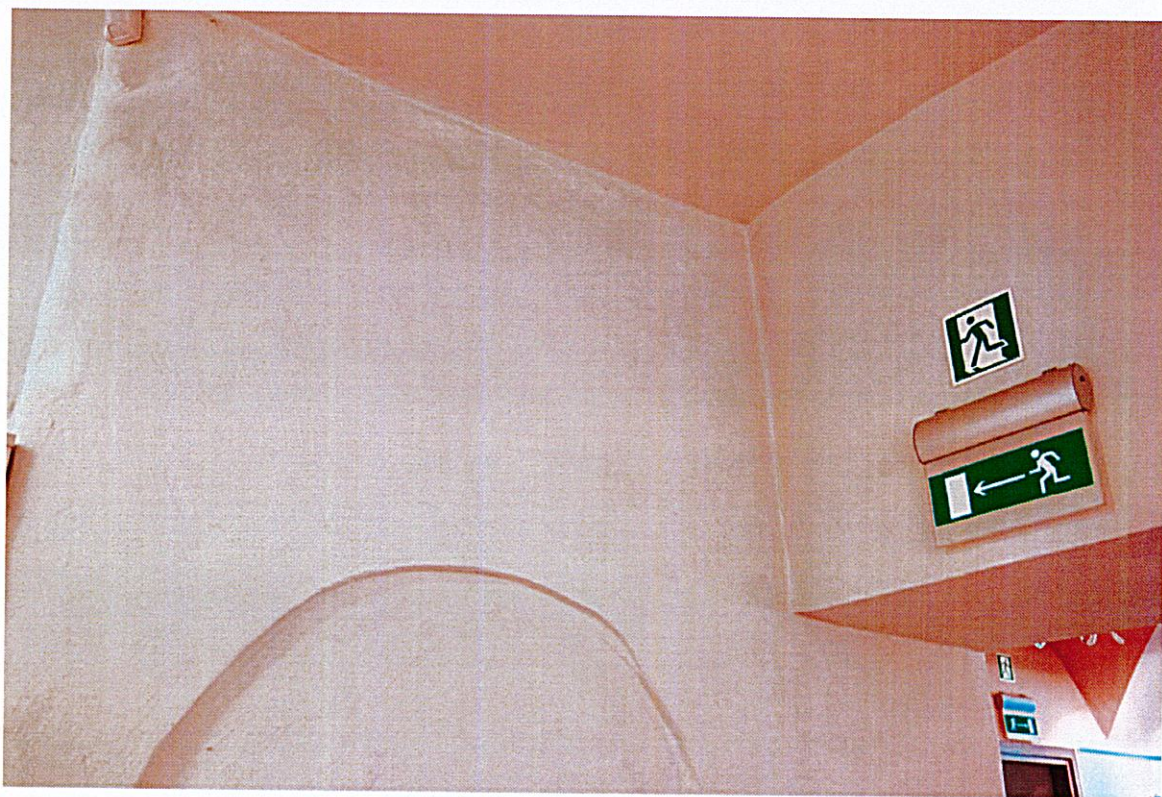
Fot. 36 Zabrudzenia na stykach ścian i sufitu.

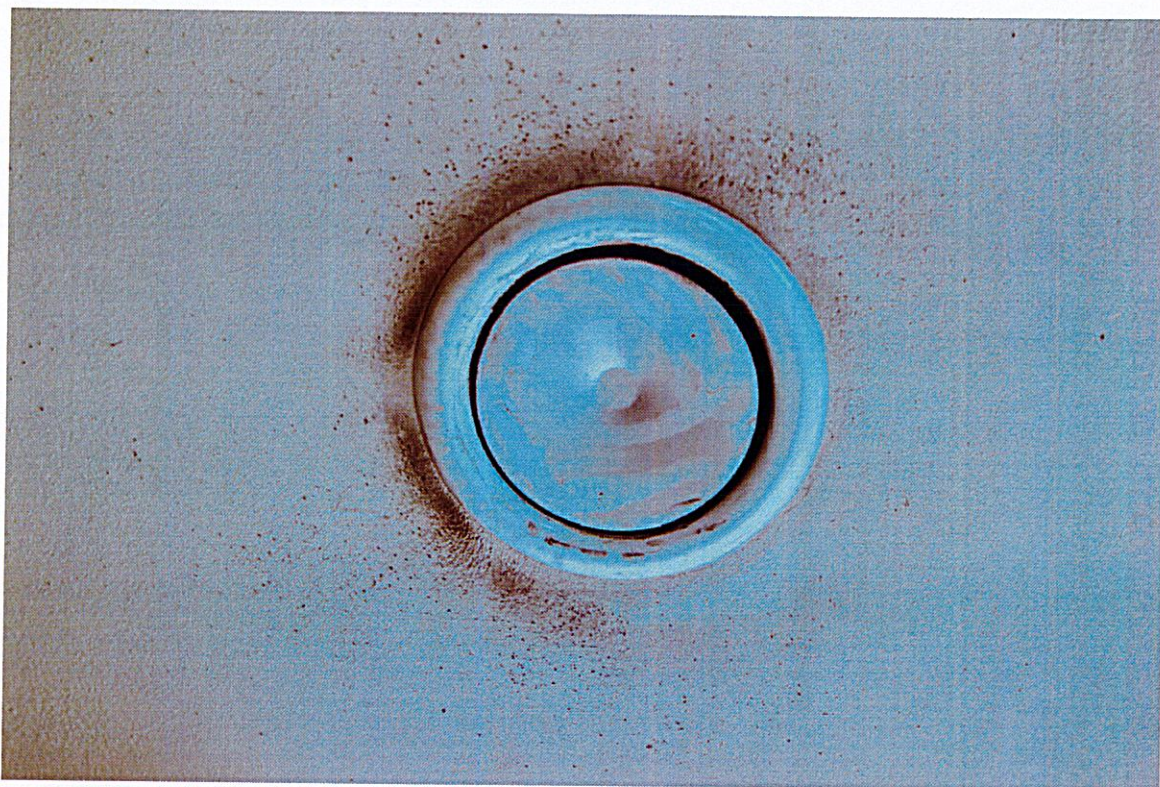
*Fot. 37      Znaczne zabrudzenia występują także na pobliżu wylotów wentylacji.*

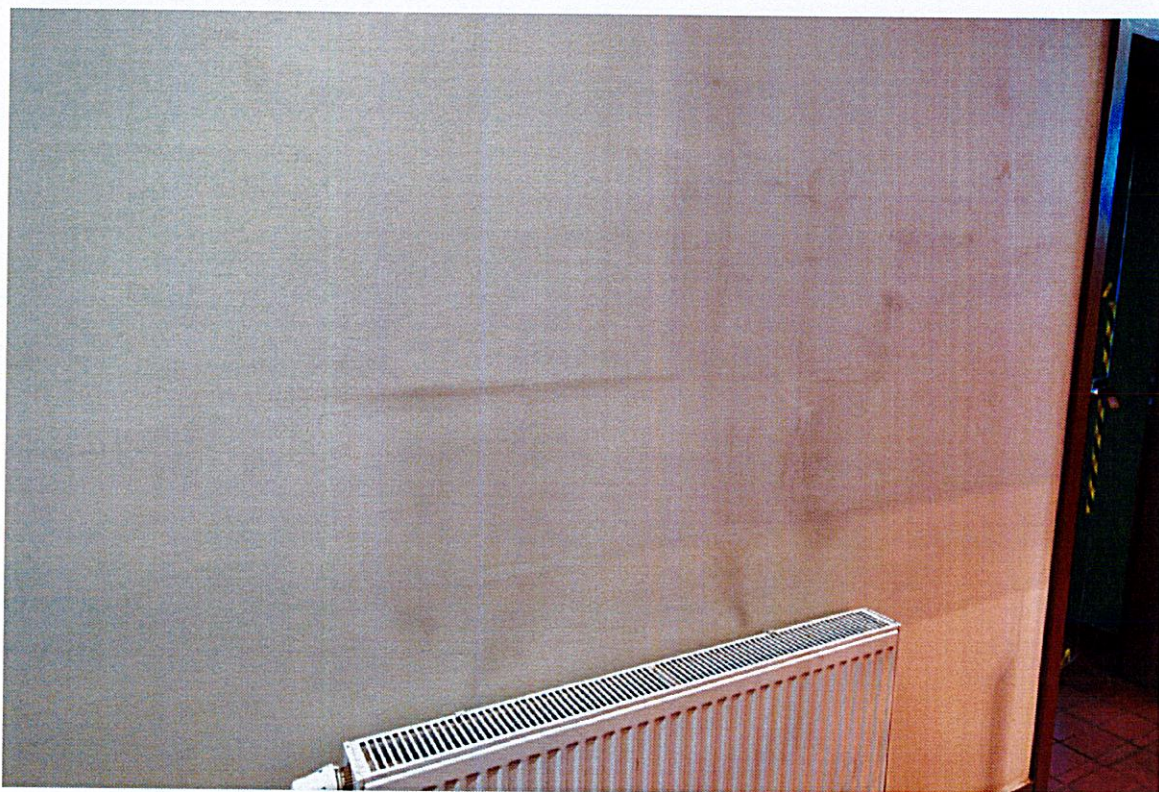
*Fot. 38      Zabrudzenia ściany ponad grzejnikami konwekcyjnymi.*

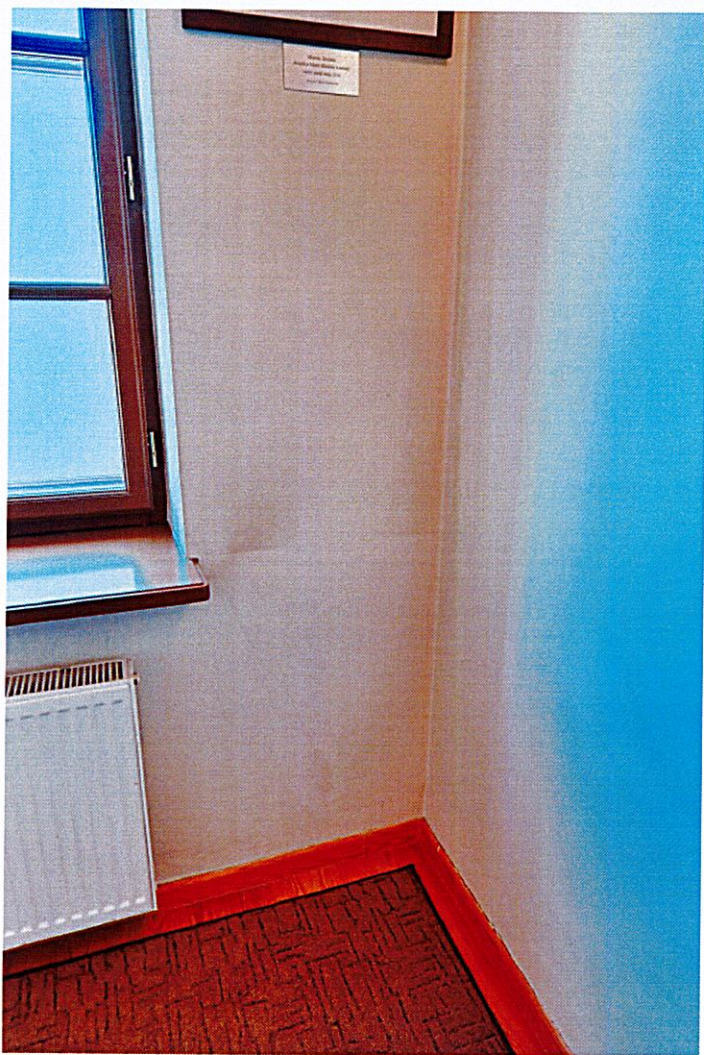
*Fot. 39      Zabrudzenia w pobliżu grzejnika.*

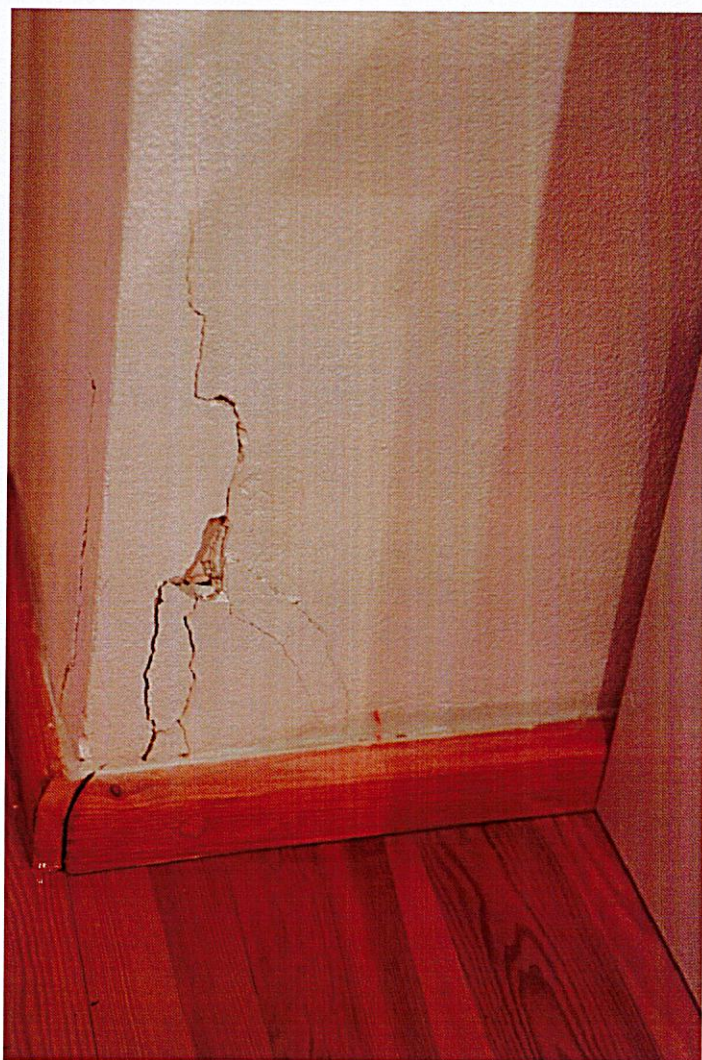
*Fot. 40      Spękanie mechaniczne narożnika ściany będące najprawdopodobniej wynikiem uderzenia.*

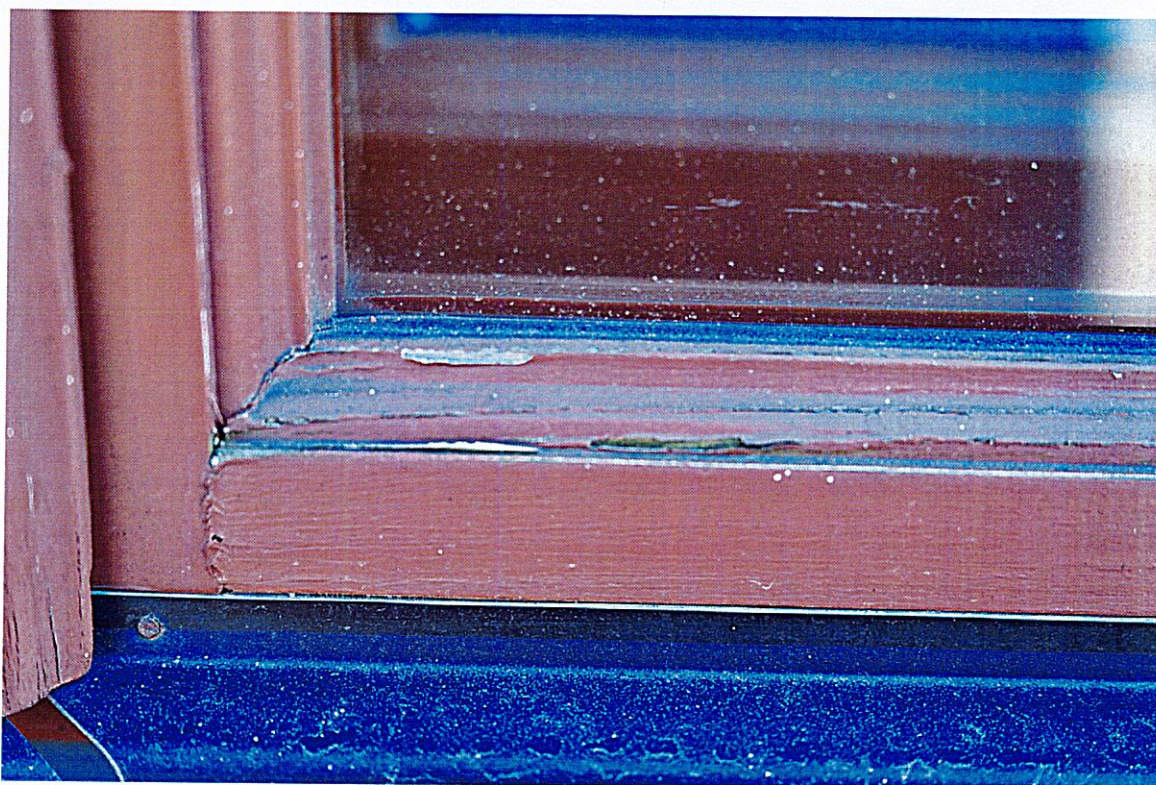
*Fot. 41      Spękania i odpadanie powłoki malarskiej na stolarce okiennej. Brak konserwacji powoduje początki procesów wietrzenia drzewa*

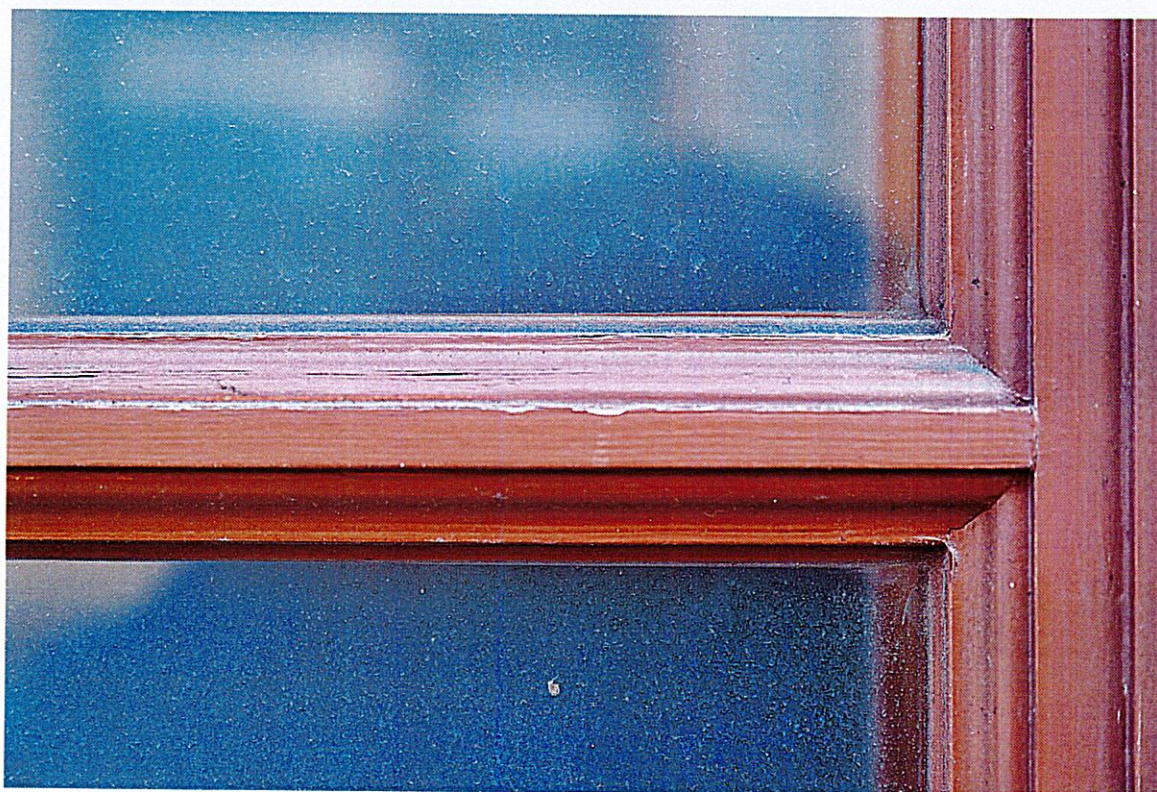
*Fot. 42      Proces odpadania powłoki malarskiej na stolarce rozpoczyna się od krawędzi profili.*

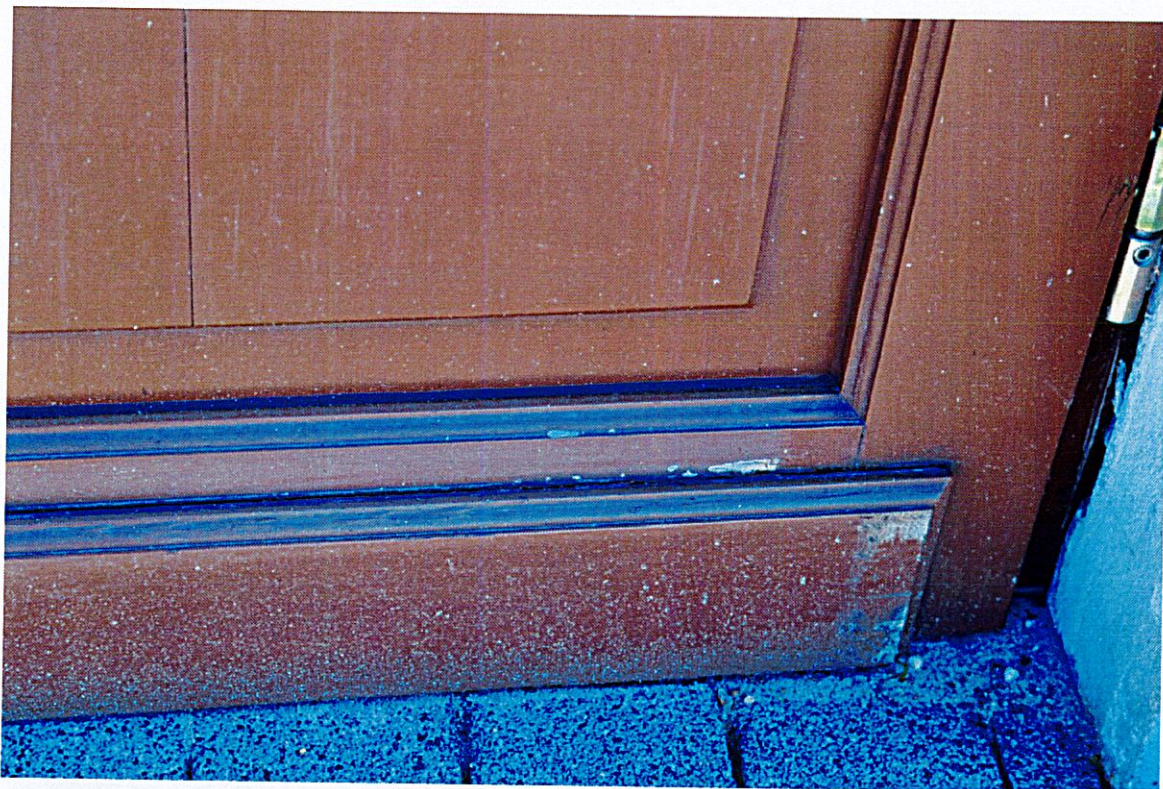
*Fot. 43      Zniszczenia powłoki malarskiej w okolicach progu drzwi (listwy odbojowej).*

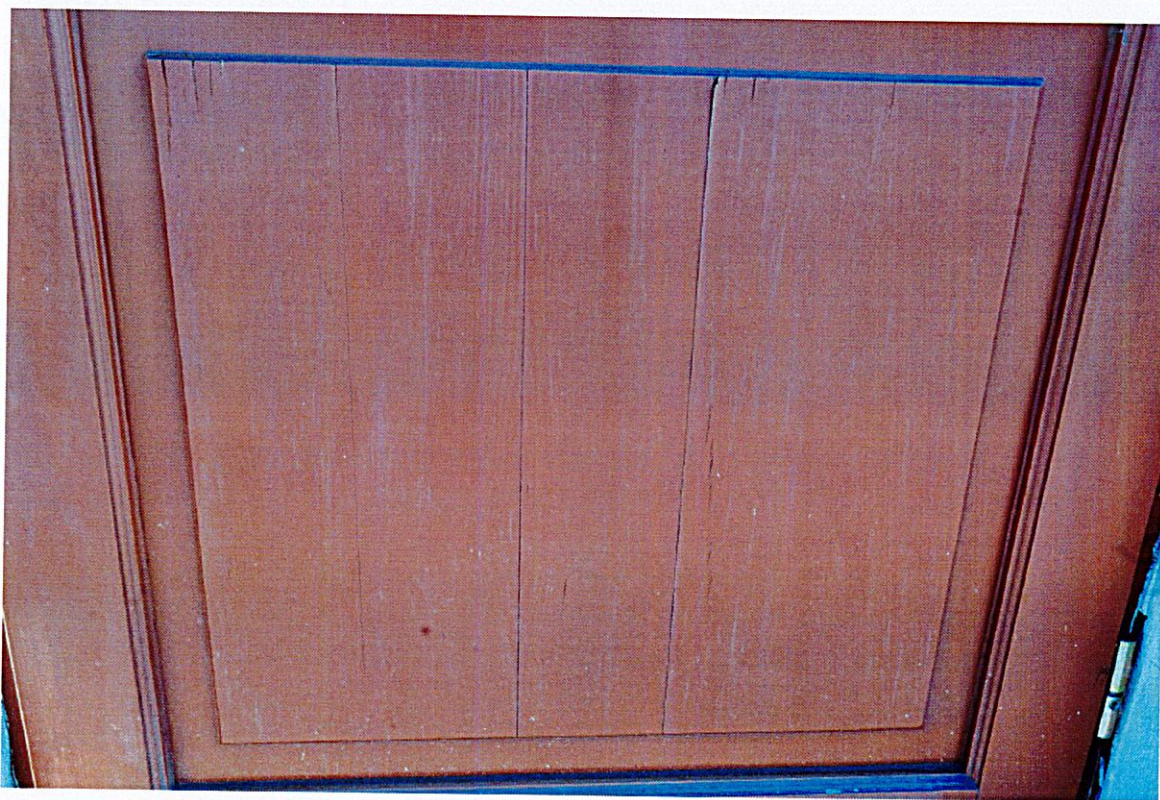
*Fot. 44      Pęknięcia płyciny drzwiowej biegnące przez całą jej wysokość.*
