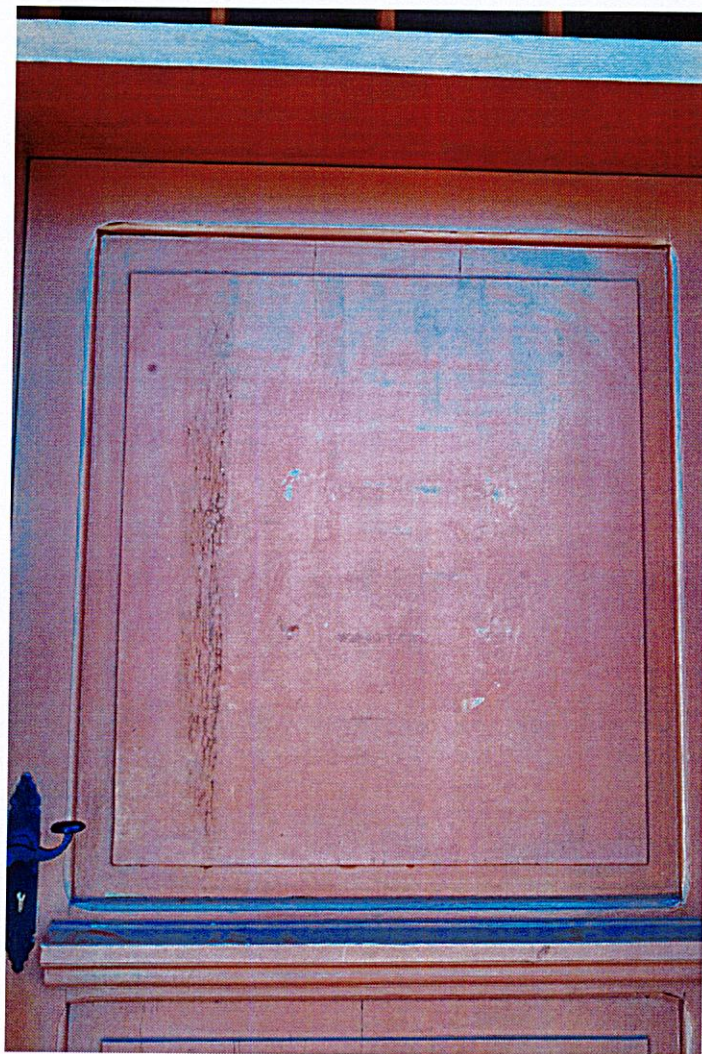
*Fot. 45 Pionowa smuga na płycinie drzwi jest efektem wykwitu żywicy.*
