B. FOTOGRAFIE

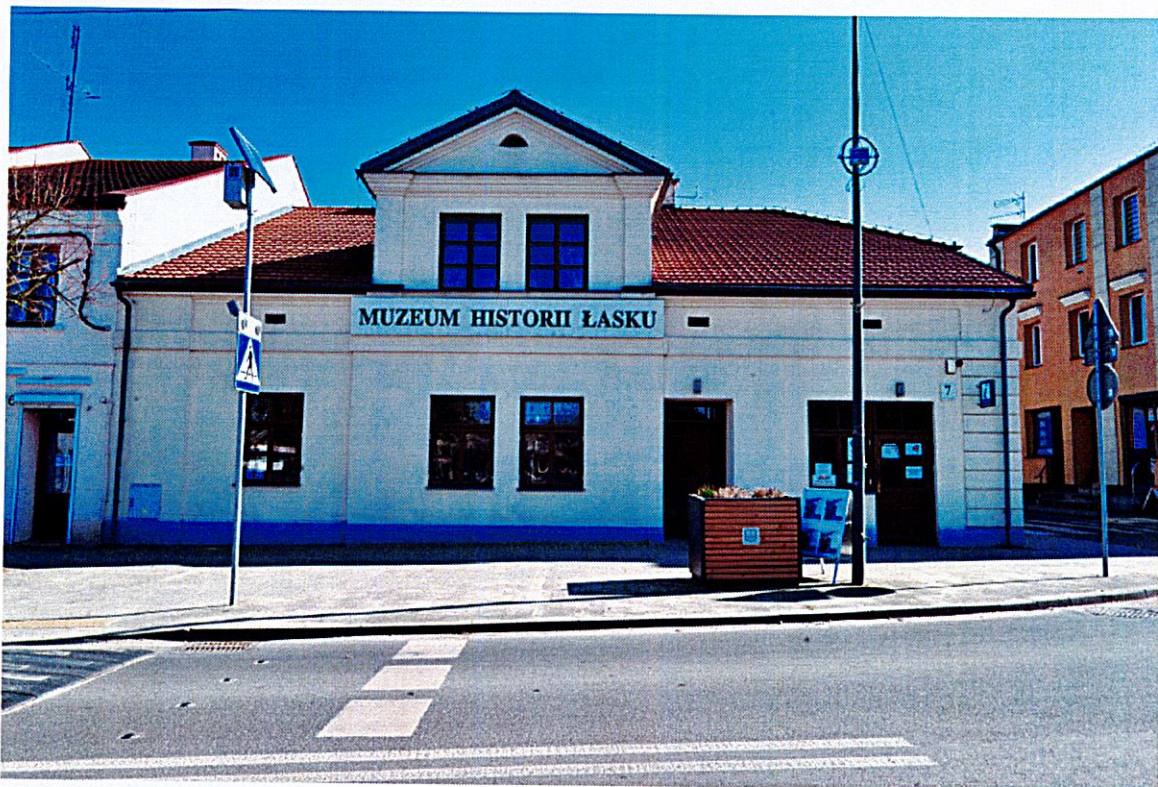
Fot. 1 Frontowa, zachodnia elewacja budynku muzeum.

Spurchlenia i odparzenia tynku na parterze budynku.

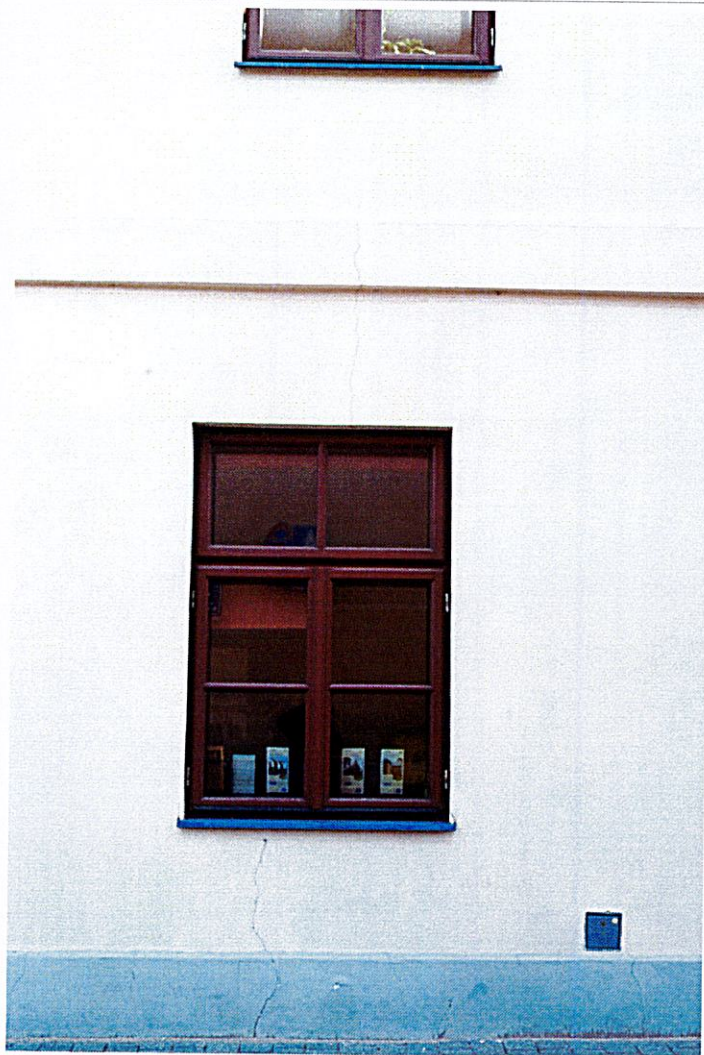
Fot. 5 Rysy na elewacji południowej będące wynikiem pracy konstrukcyjnej budynku.

Niewielkie spękania należy poszerzyć i uzupełnić materiałem elastycznym. Po związaniu powierzchnię należy w razie potrzeby przeszlifować papierem ściernym. Drobne rysy na tynkach, tworzące miejscowo siatkę włosowatych spękań jeżeli są stabilne, należy możliwie zamknąć, stosując nastrzykiwanie zaprawami iniekcyjnymi spośród gotowych preparatów renomowanych producentów konserwatorskiej chemii budowlanej, np. na bazie wapna redyspergowanego lub innymi mineralnymi, modyfikowanymi dodatkami poprawiającymi przyczepność i plastyczność, co pozwala wnikać w najdrobniejsze szczeliny. Zaleca się także rozważenie zastosowania środków krzemoorganicznych z odpowiednim wypełniaczem oraz zastosowanie lokalnego dobarwienia preparatów do iniekcji, tak by rysy od razu wtopiły się w kolor tynku. Należy przeprowadzić próby na obiekcie i wytypować najskuteczniejszą z metod. W przypadku mostkujących rys będących wynikiem pracy konstrukcyjnej budynku (p. 3.2.6), po

wykonaniu szparowania (poszerzenia), należy zastosować elastoplastyczne masy szpachlowe wzmacniane mikrowłóknami.

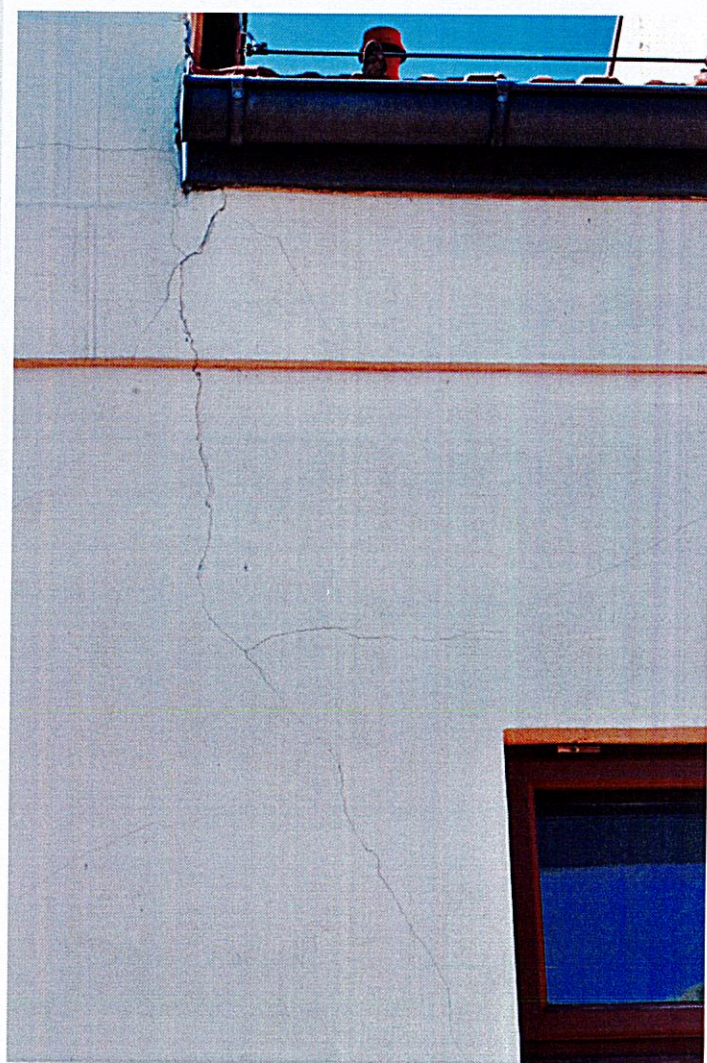
Fot. 6 rysa przy facjacie elewacji zachodniej. będąca wynikiem pracy konstrukcyjnej budynku.

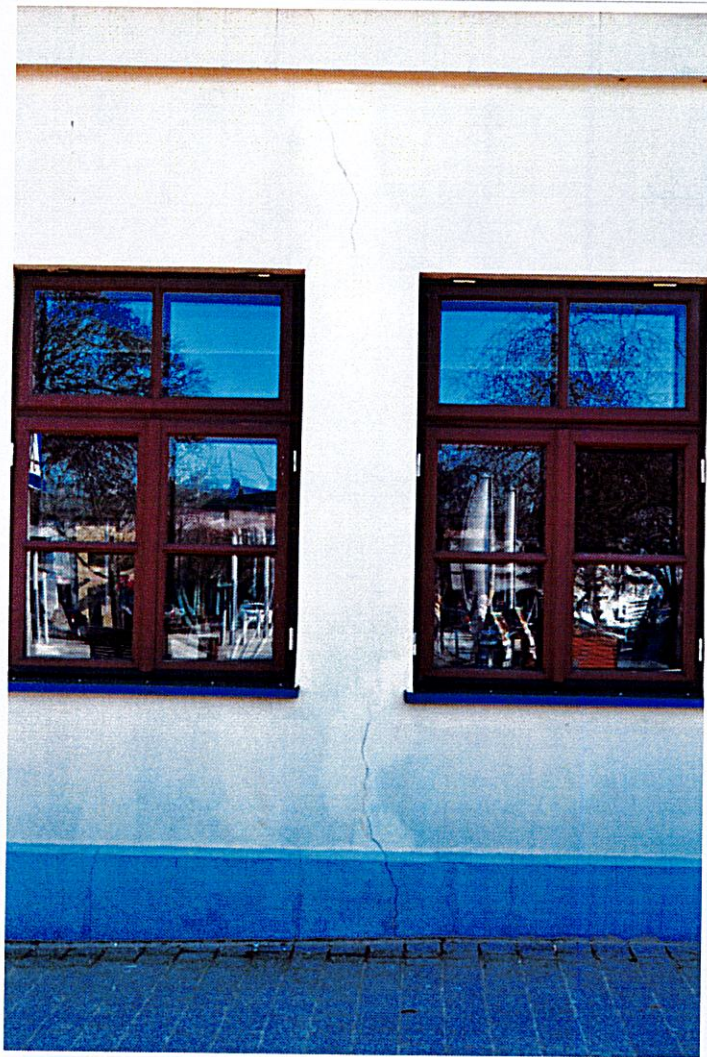
Fot. 7 Doraźnie naprawiane i zamalowywane rysy konstrukcyjne i skurczowe na elewacji zachodniej.

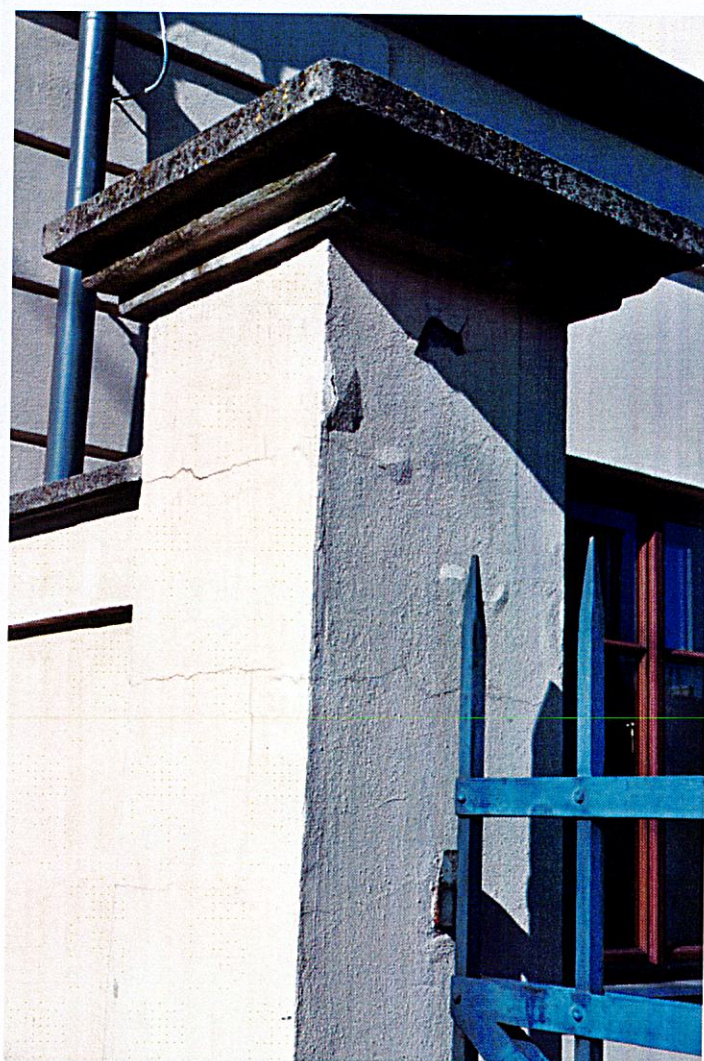
Fot. 8 Rysy skurczowe i spurchlenia farby na słupku przy bramie ogrodzenia od strony południowej.

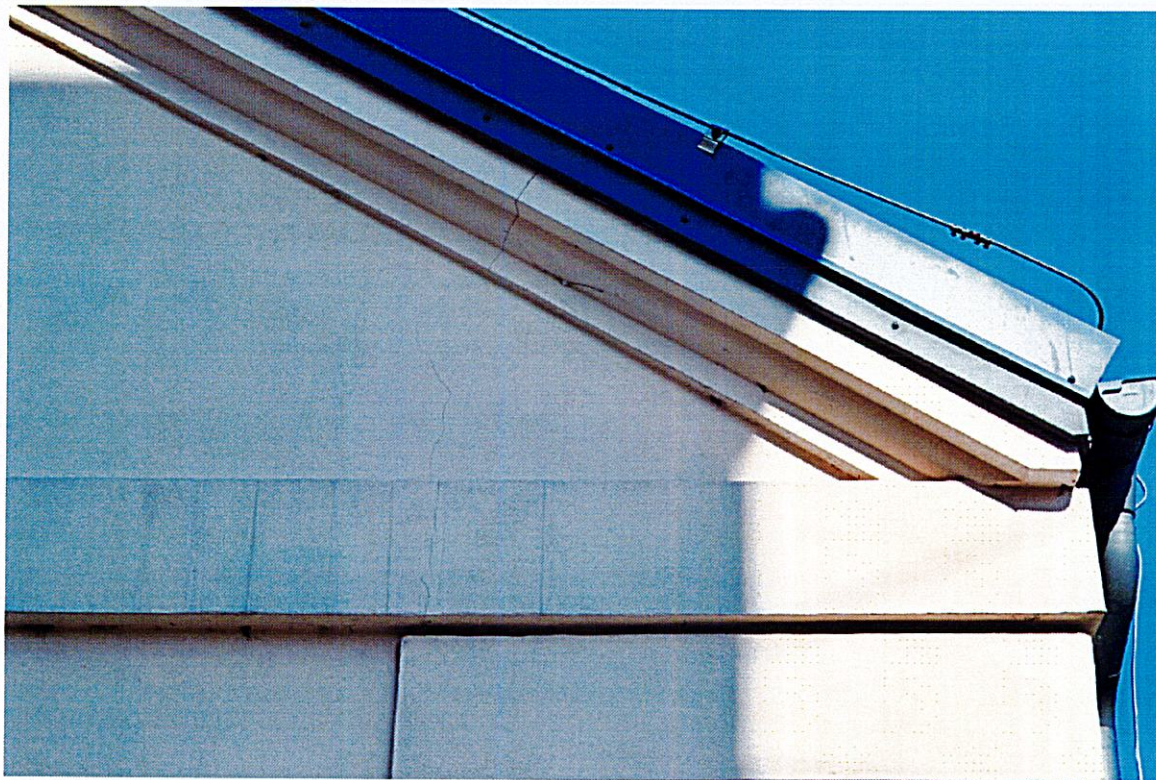
Fot. 9 Niewielkie rysy skurczowe i zabrudzenia pasa elewacyjnego na szczycie południowym budynku.

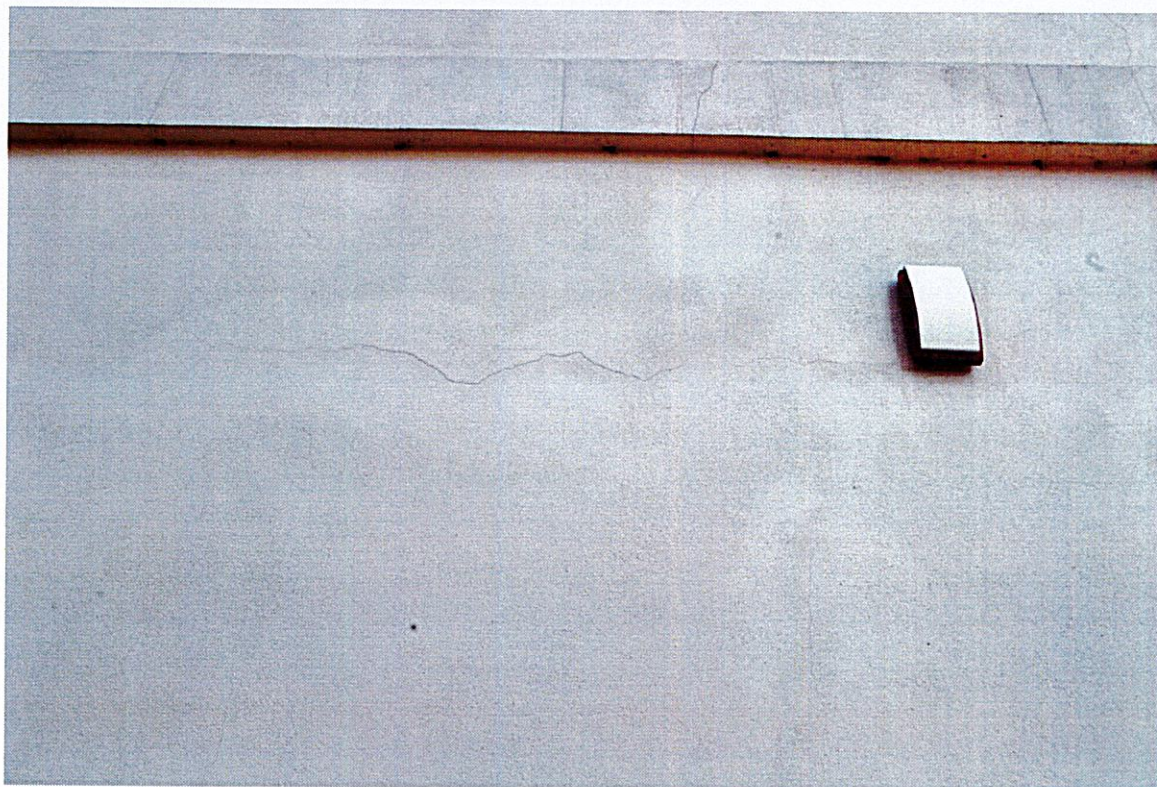
Fot. 10 Rysy skurczowe tynku na elewacji południowej.

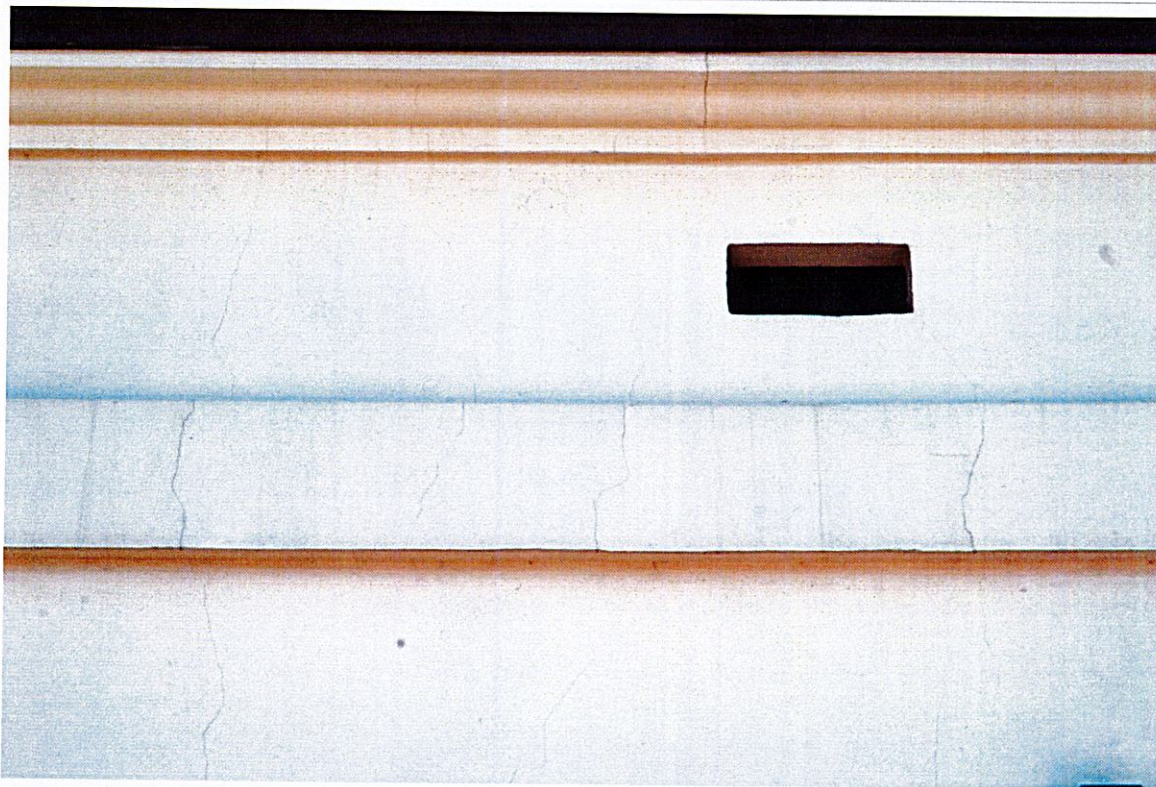
Fot. 11 Rysy skurczowe i zabrudzenia elewacji zachodniej.

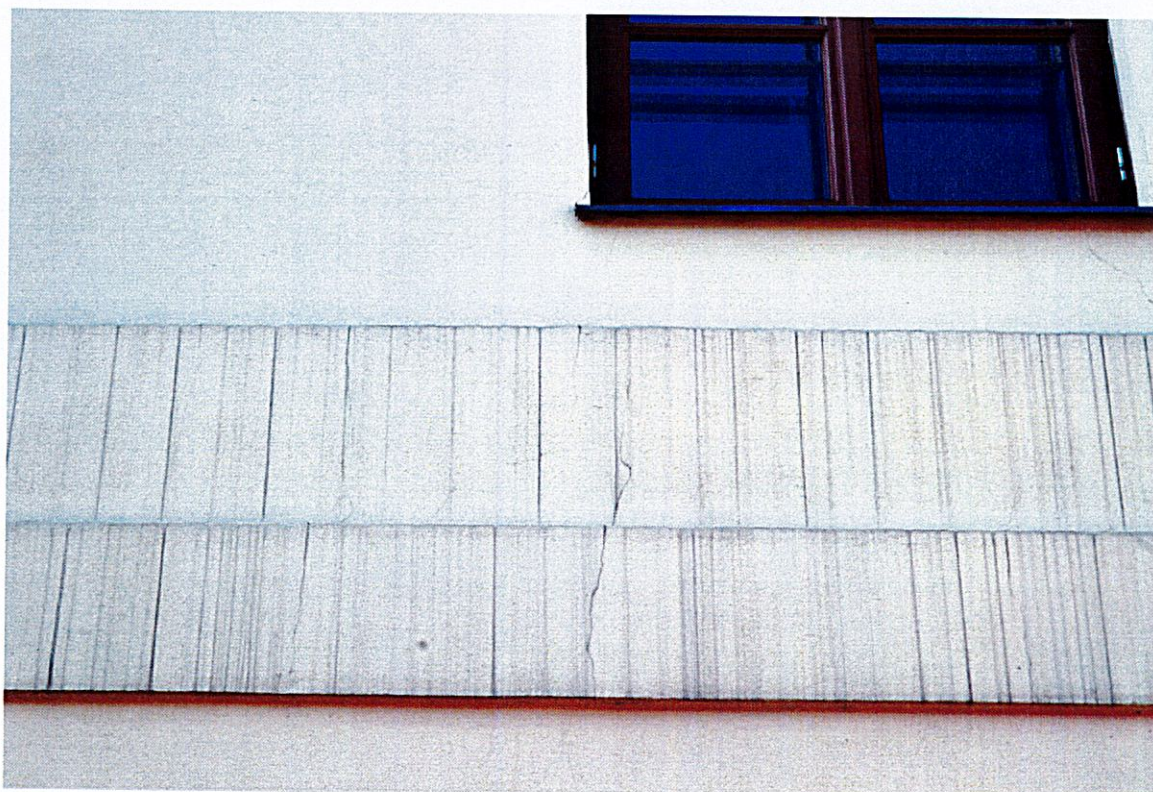
Fot. 12 Zabrudzenia elewacji południowej.

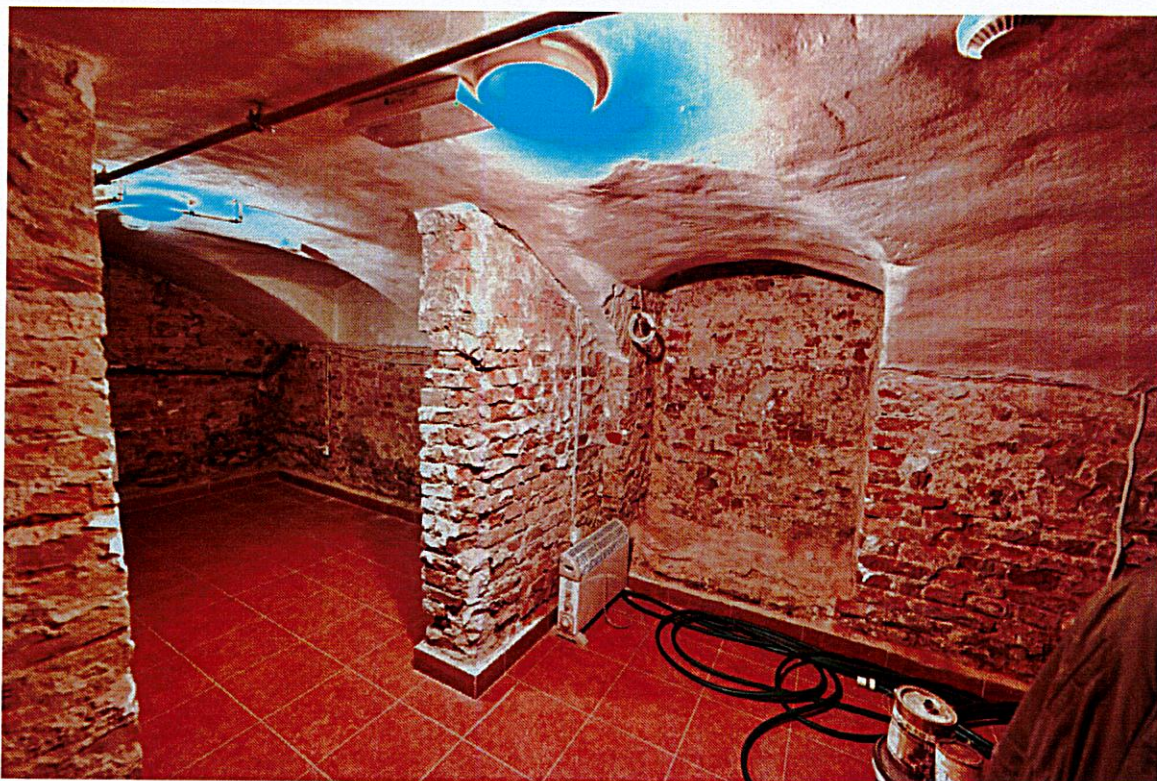
Fot. 13 Znaczne zawilgocenia i zasolenia ścian spowodowały konieczność usunięcia zniszczonych tynków piwnicy.

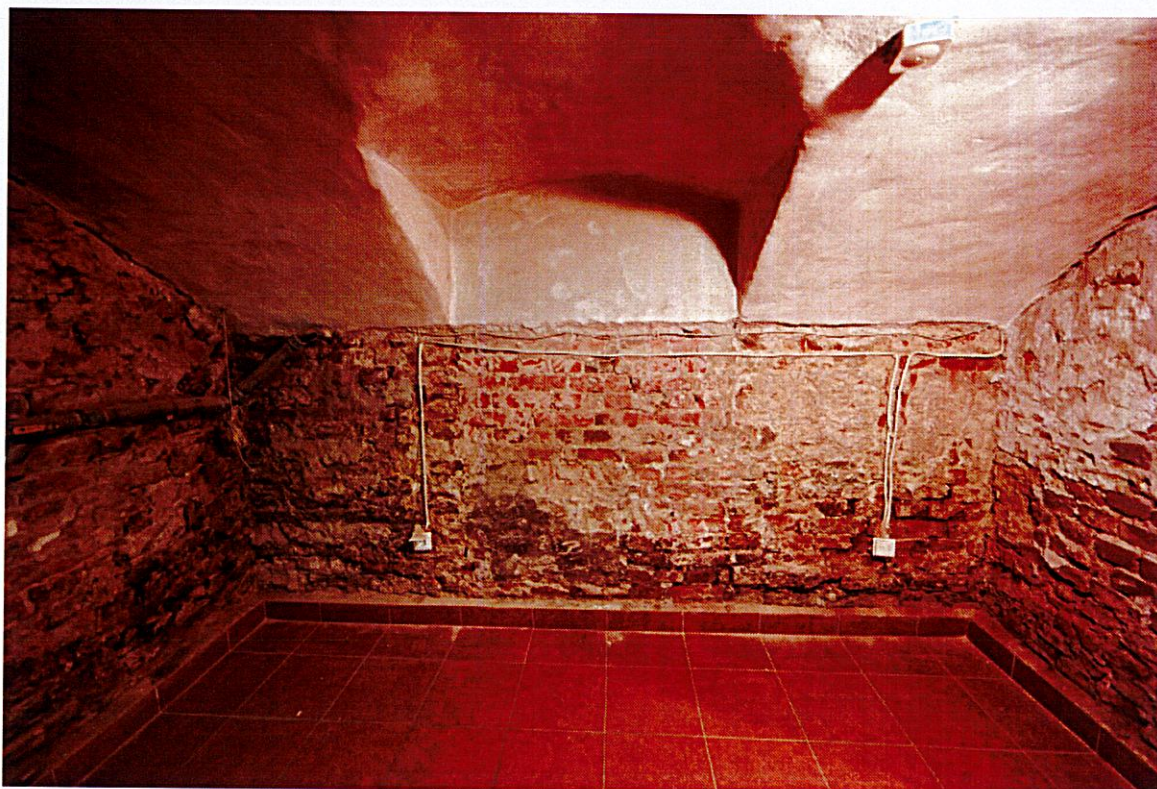
Fot. 14 Usunięte zniszczone tynki w piwnicy budynku.

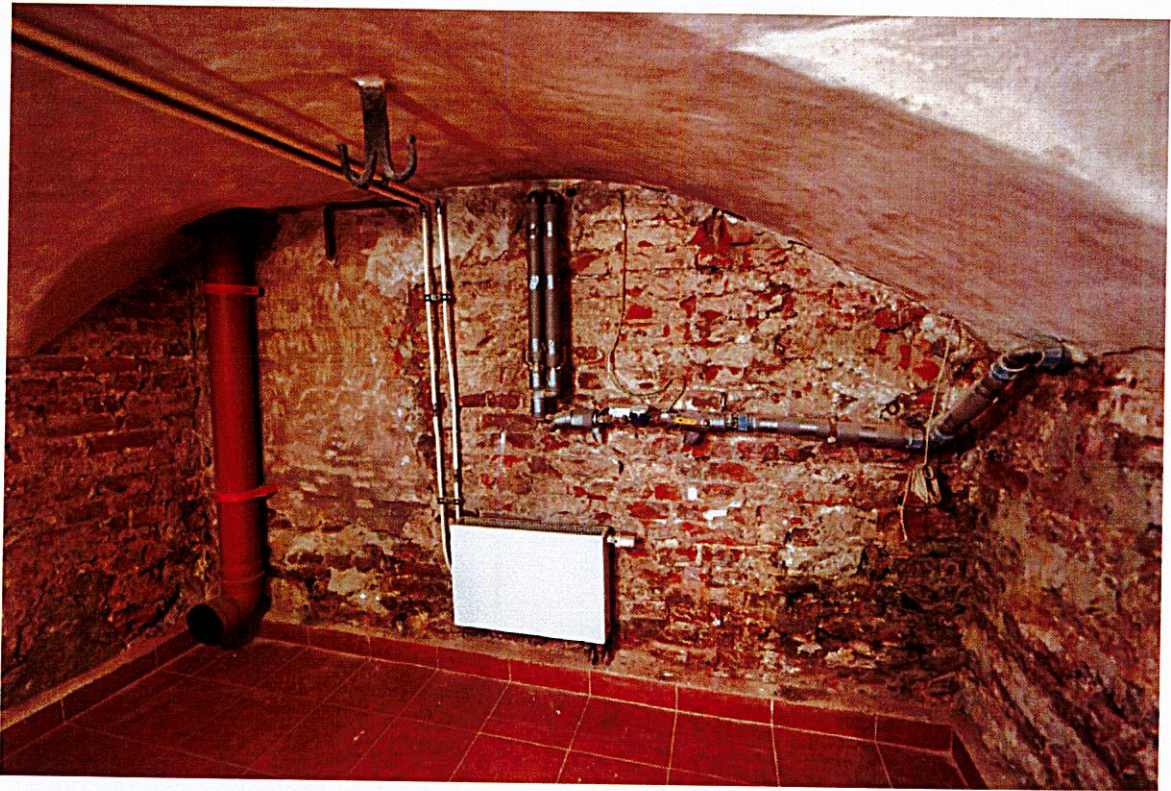
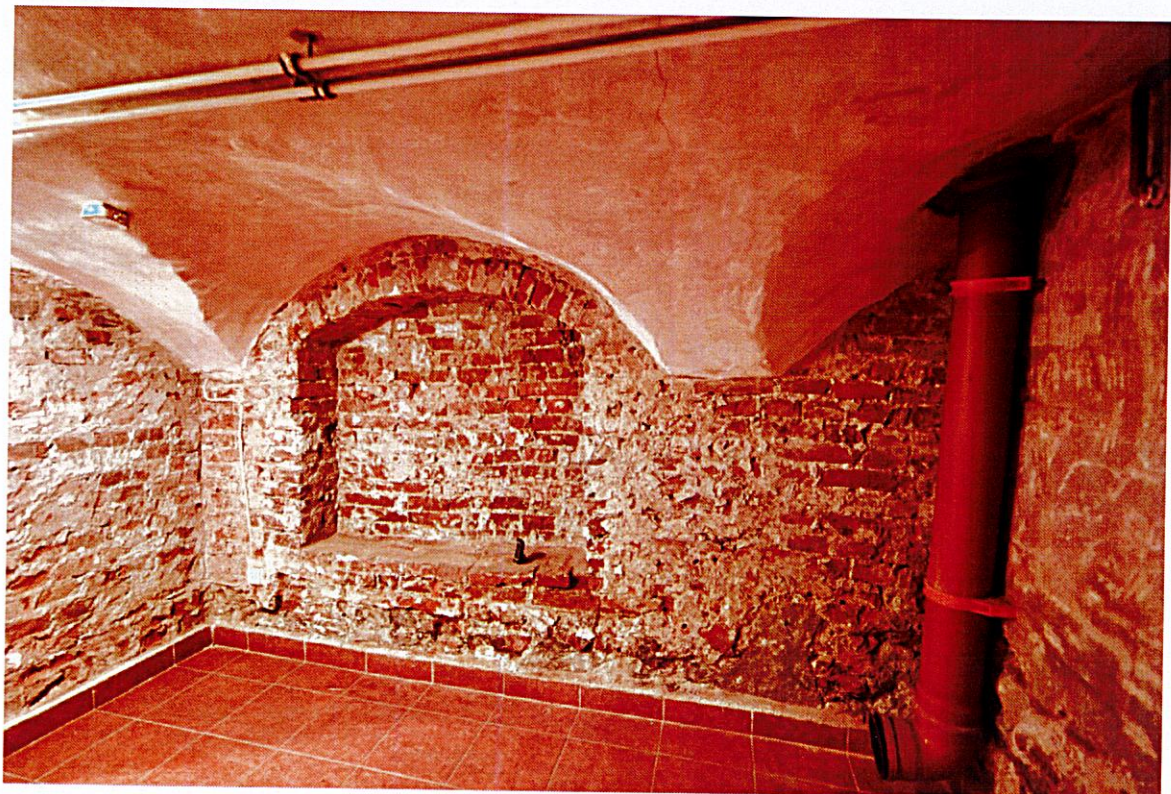
Fot. 15 *Zawilgocone i zasolone ściany piwnic.*

Fot. 16 *Zawilgocone i zasolone ściany piwnic.*

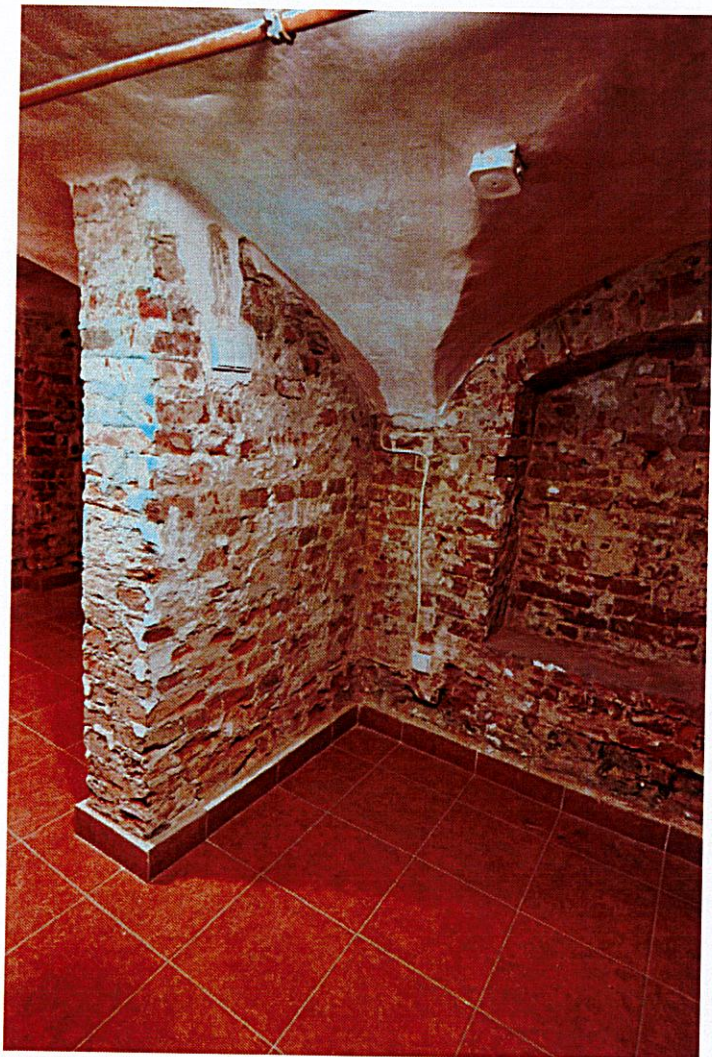
Fot. 17 Spurchlenia i osypywanie się tynków spowodowały konieczność ich usunięcia.

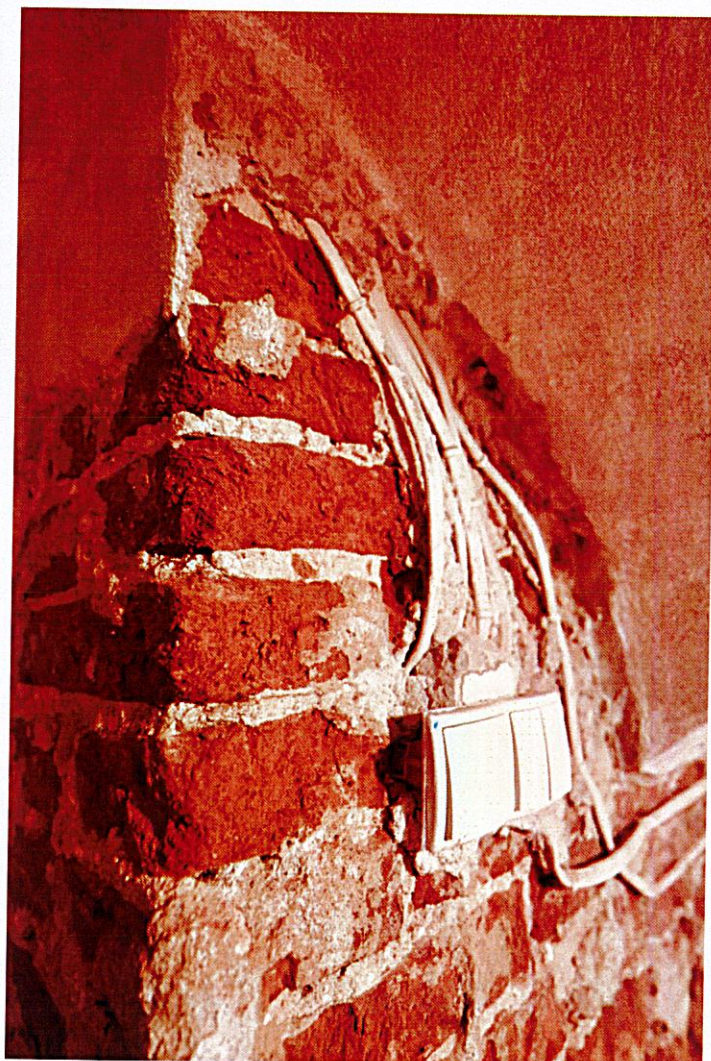
Fot. 18 Widoczne znaczne uszkodzenie lica cegły (spudrowanie) powstałe na skutek zasolenia i za wielu docenia.
