ELEWACJA PÓŁNOCNA
SKALA 1:100

INWENTARYZACJA USZKODZEŃ skala 1:100

Firma "Pasja" Firma Pasja Sp. z o.o. ul. Wołoszowska 10 97-200 Tomaszów Maz. TEL.: 807-391-208		PROJEKT Prace przy zabytkowym budynku I Liceum Ogólnokształcącego w Tomaszowie Mazowieckim		INWESTOR Powiat tomaszowski ul. św. Antoniego 41, 97-200 Tomaszów Maz.	
TYTUŁ RYSUNKU Elewacja północna - inwentaryzacja uszkodzeń		SKALA: 1:100		DATA: 07.24c	
BRANŻA: ARCHITEKTURA		PODRYS: 37/LOOK/2018		NR RYSUNKU: 1	
GŁÓWNY PROJEKTANT ARCHITEKTURA: mgr inż. arch. Rafał Nagórka Asystent głównego projektanta: inż. arch. Natalia Bogusławska		NR STRONY: ...

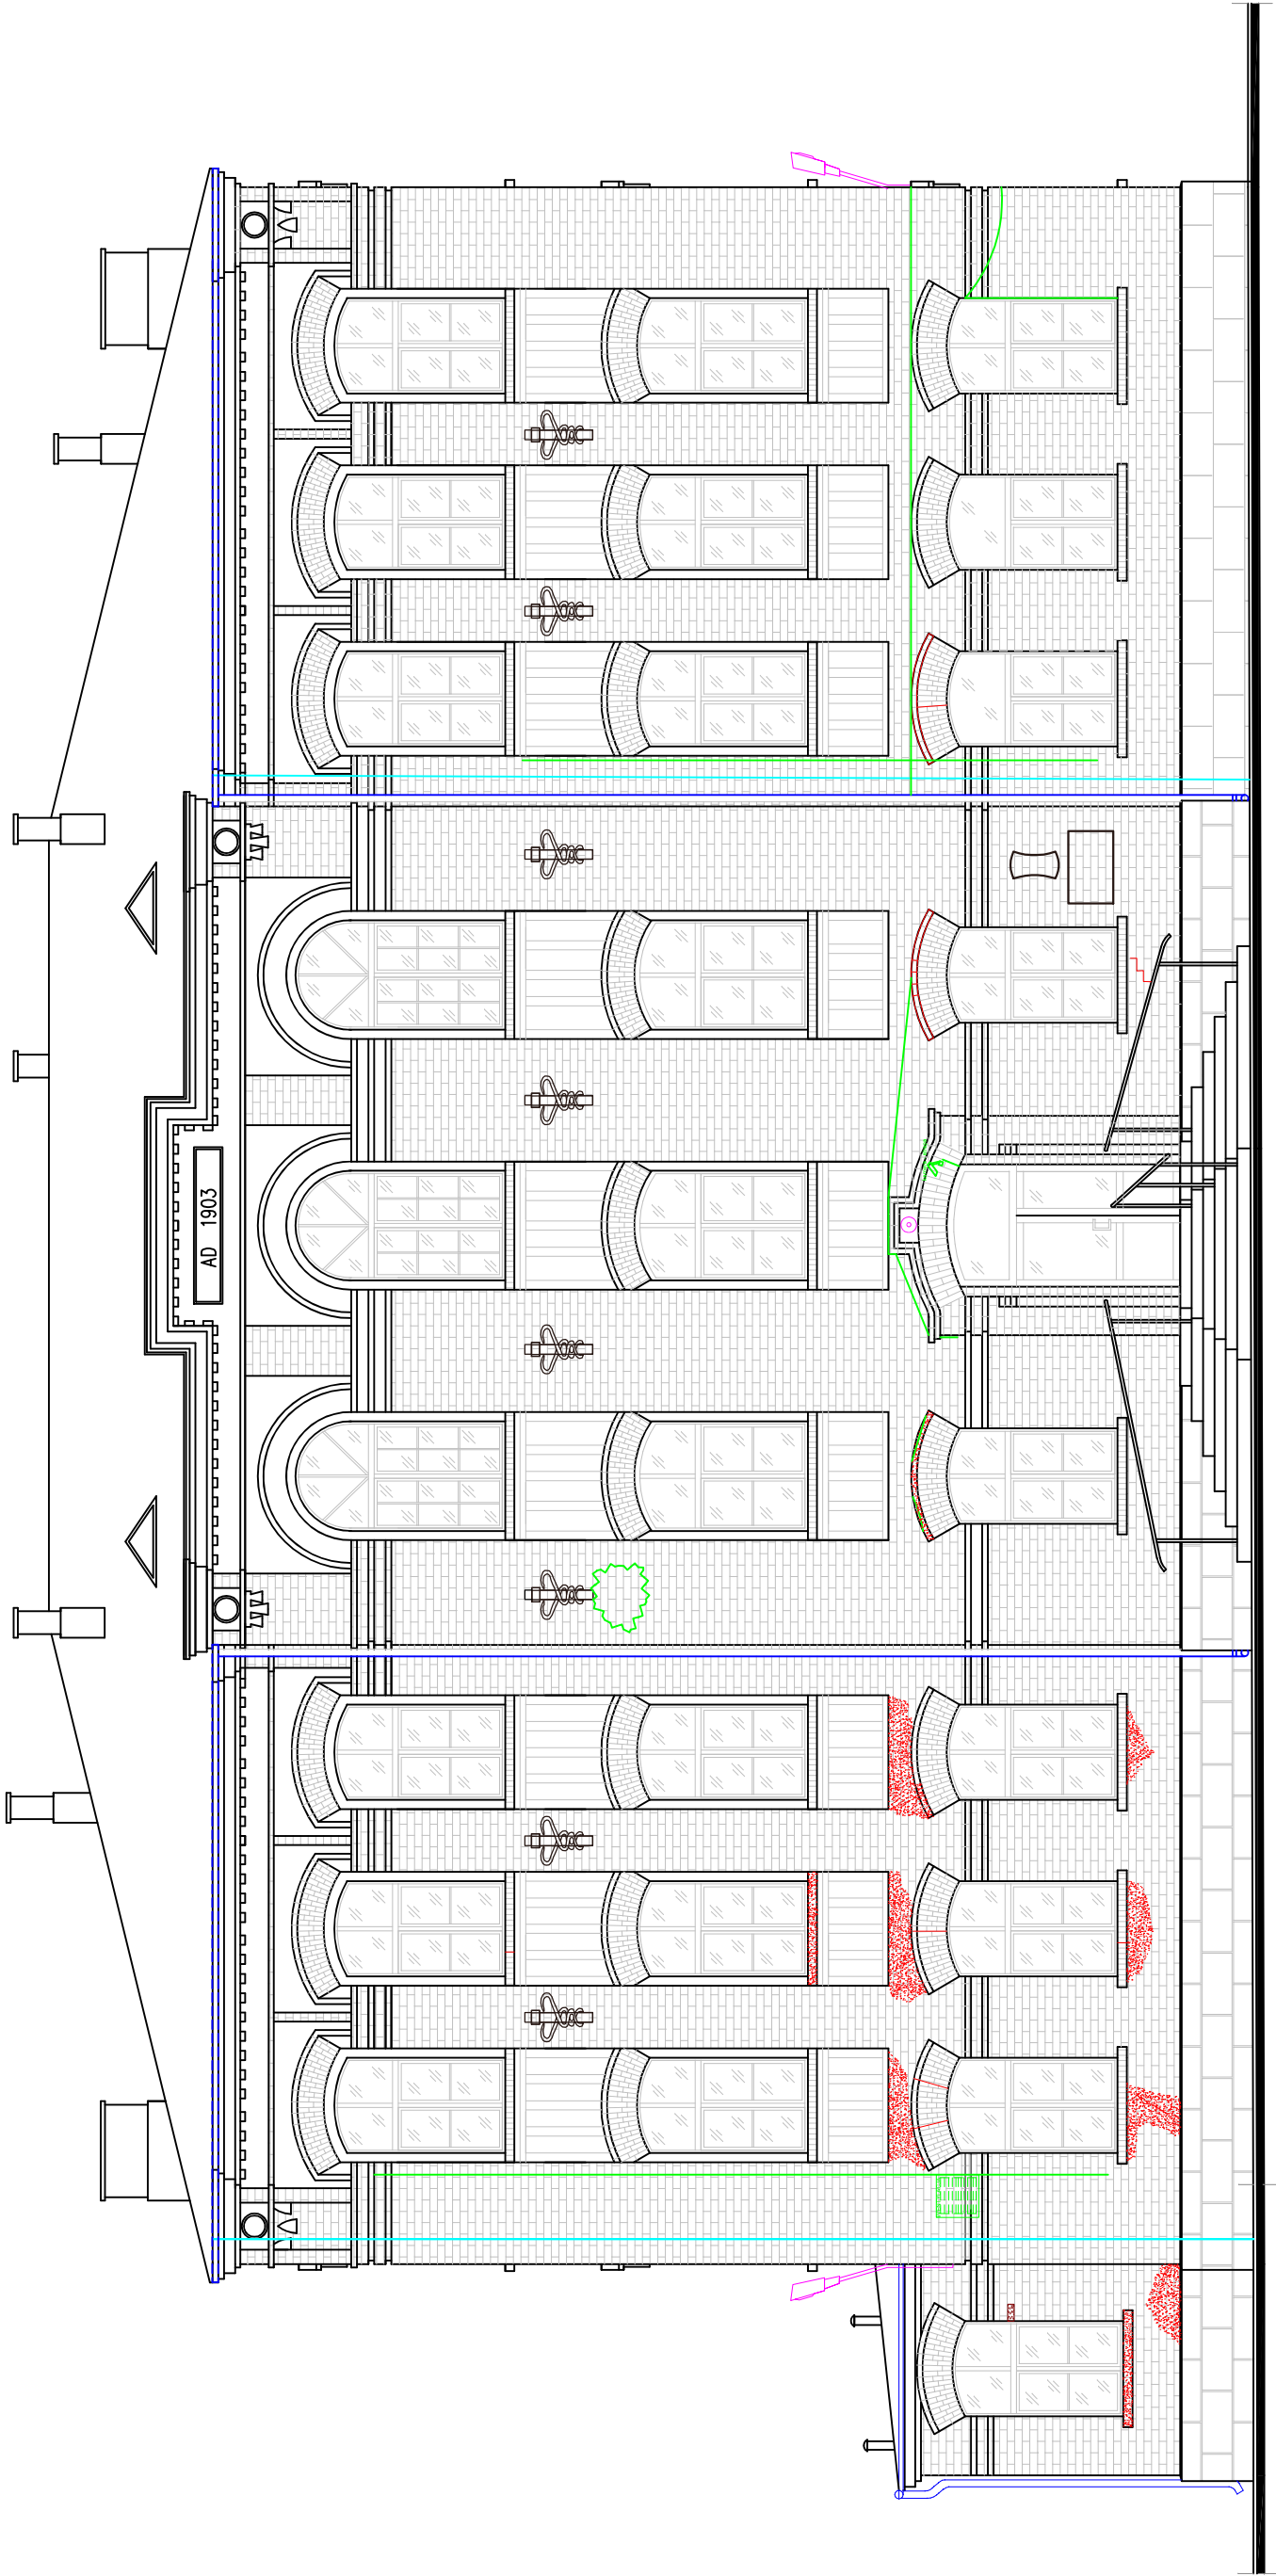
zabrudzenia ceglanej okładziny na całej powierzchni elewacji budynku, szczególnie przy kątach elementach stalowych
-

cokół - odpojenia tynku, zawilgocenia cokołu
-

odspojenia, ubytki, drobne spękania zaprawy
-

ubytki i wykruszenia cegieł
-

spękania konstrukcyjne (przy nadprożach i styku el. front. i bocznej
-

obróbki blacharskie wymagające wymiany
-

oświetlenie zewnętrzne wymagające wymiany
-

instalacje zewnętrzne do usunięcia z powierzchni elewacji
ślady po montażu instalacji do usunięcia
-

uszkodzona instalacja odgromowa wymagająca wymiany
-

tablice z brązu i ozdobne elementy wymagające konserwacji
