ELEWACJA POŁUDNIOWA
SKALA 1:100

INWENTARYZACJA USZKODZEŃ skala 1:100

Firma "Pasja" Firma Pasja Sp. z o.o. ul. K. Wyszyńskiego 1 97-200 Tomaszów Maz. TEL.: 607-391-208		PROJEKT Prace przy zabytkowym budynku I Liceum Ogólnokształcącego w Tomaszowie Mazowieckim	
INWESTOR Powiat tomaszowski ul. św. Antoniego 41, 97-200 Tomaszów Maz.		ADRES INWEST. ul. Mościckiego 22/24 ; 97-200 Tomaszów Mazowiecki.	
TYTUŁ RYSUNKU Elewacja południowa - inwentaryzacja uszkodzeń		SKALA: 1:100	
		DATA: 07.24r	
BRANŻA: ARCHITEKTURA	PODPIS:	FAZA: PROJEKT	
GŁÓWNY PROJEKTANT/ARCHITEKTURA: mgr inż. arch. Rafał Nagórka Asystentka głównego projektanta:	NR RYSUNKU: 37/LOOKK/2018		
inż. arch. Natalia Bogusławska			
NR STRONY: ...

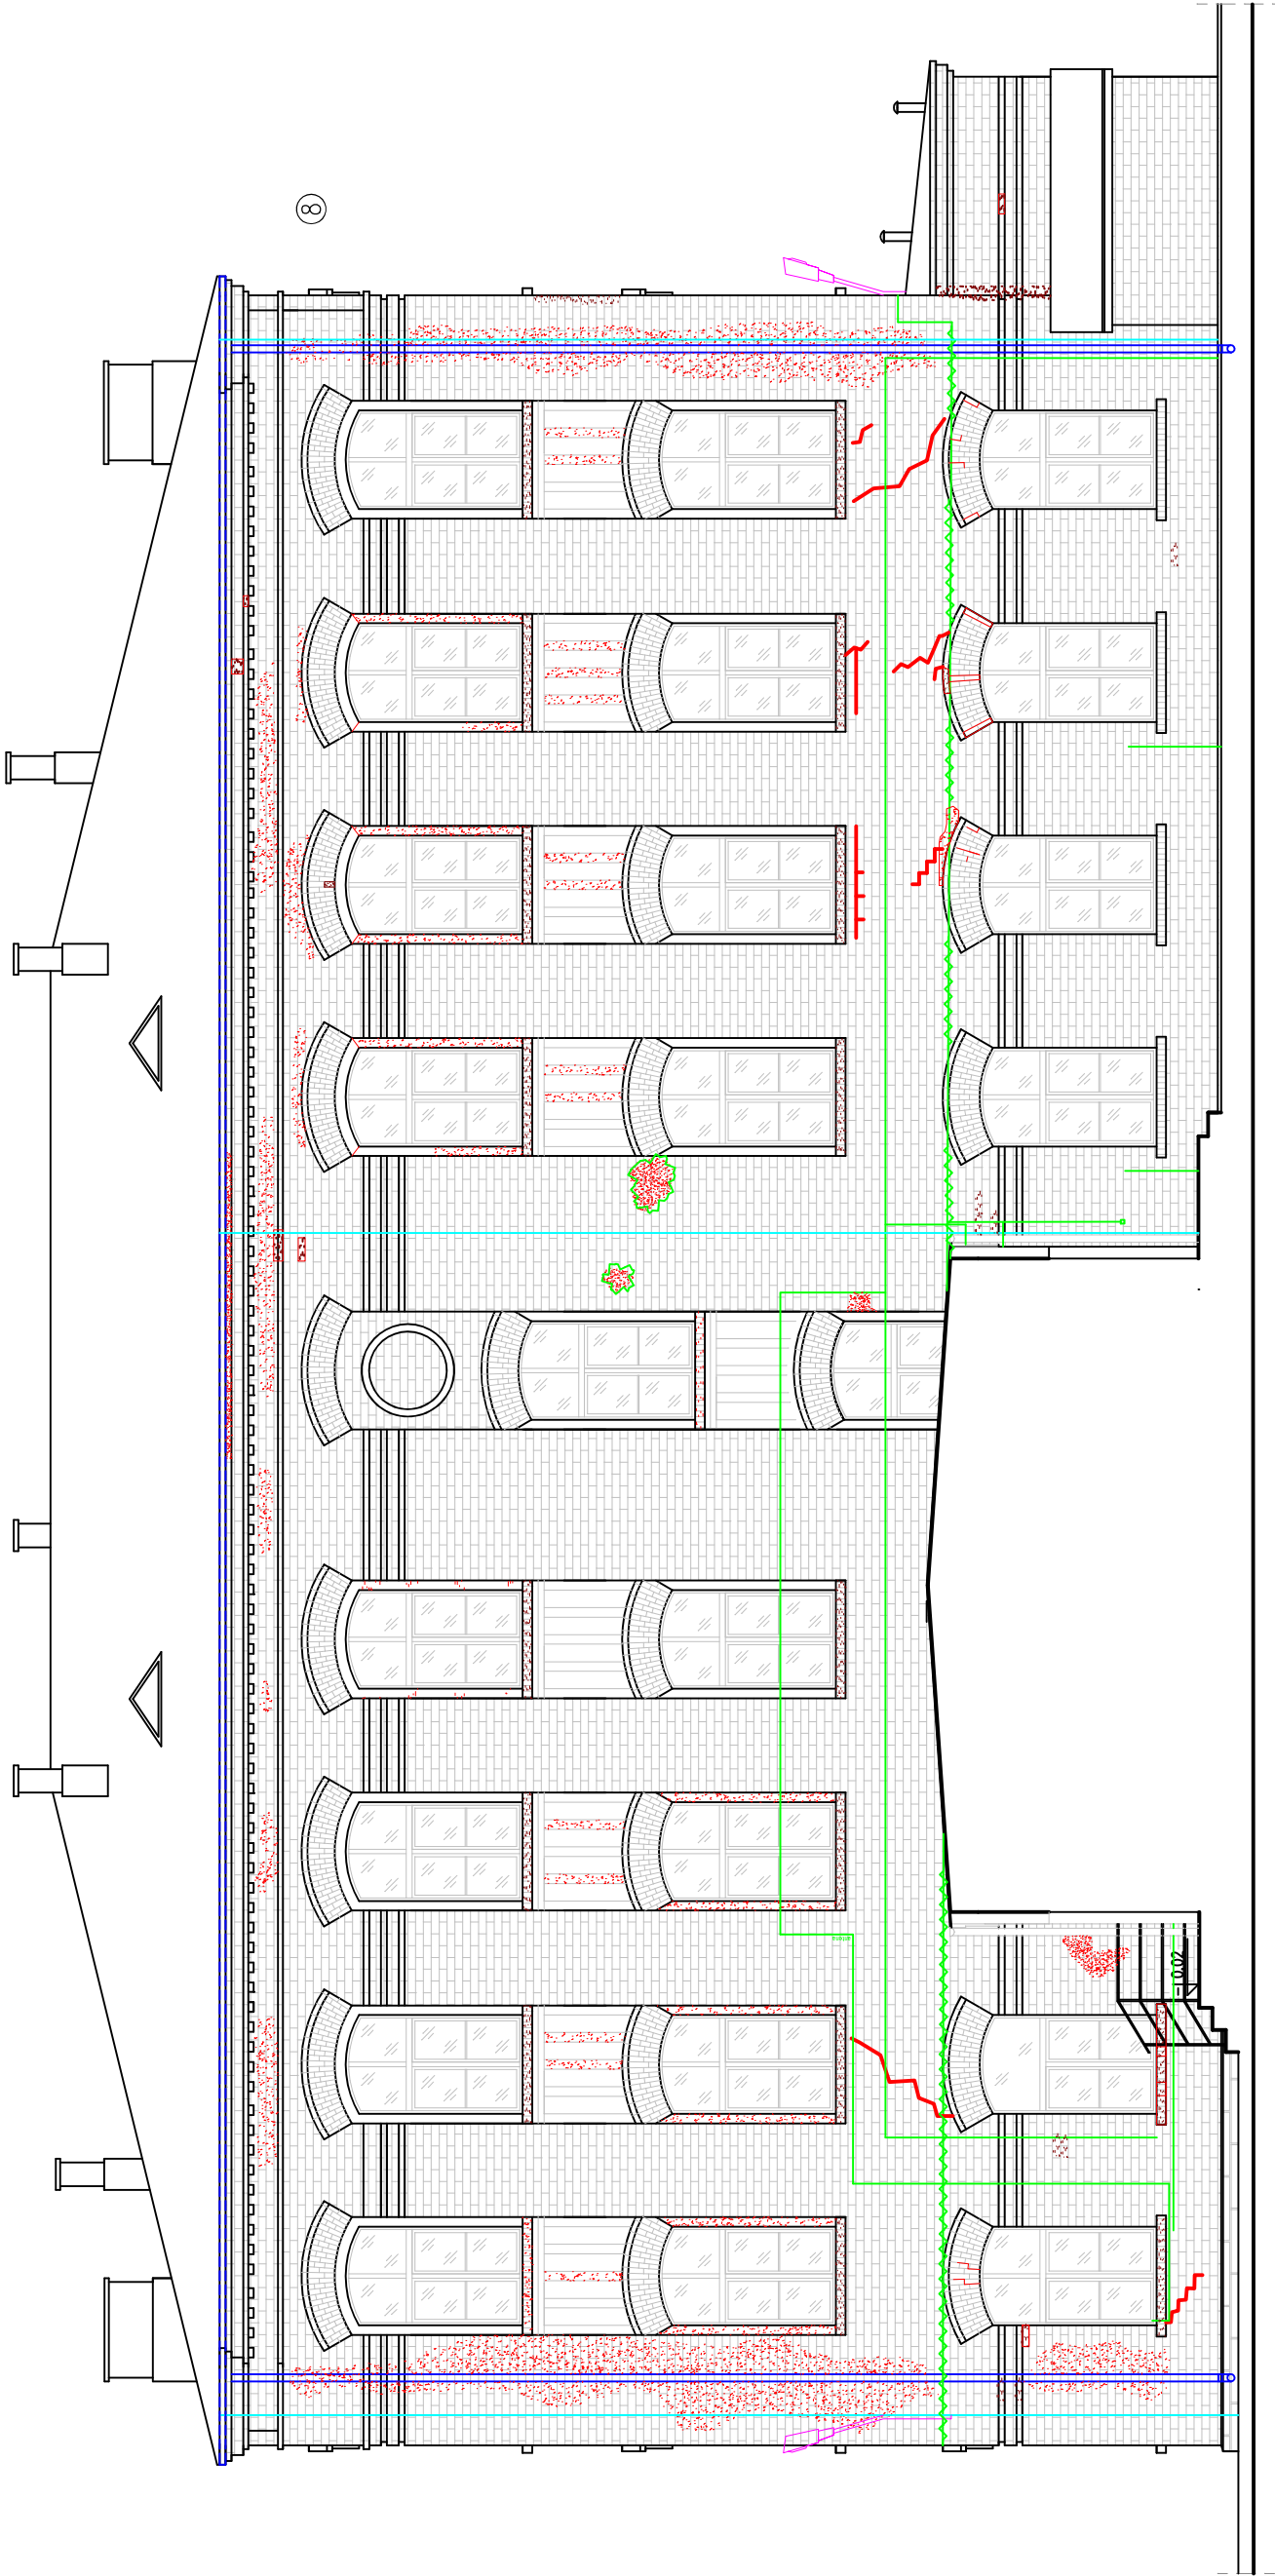
zabrudzenia ceglanej okładziny na całej powierzchni elewacji budynku, szczególnie przy kątach elementach słatowych
-

cokoł - odspojenia tynku, zawilgocenia cokołu
-

odspojenia, ubytki, drobne spękania zaprawy
-

ubytki i wykruszenia cegieł
-

spękania konstrukcyjne (przy nadprożach i styku el. front. i bocznej
-

obróbki blacharskie wymagające wymiany
-

oświetlenie zewnętrzne wymagające wymiany
-

instalacje zewnętrzne do usunięcia z powierzchni elewacji
-

ślady po montażu instalacji do usunięcia
-

uszkodzona instalacja odgromowa wymagająca wymiany
-

tablice z brązu wymagające konserwacji
