INWENTARYZACJA USZKODZEŃ skala 1:100

PROJEKT:
Prace przy zabytkowym budynku I Liceum Ogólnokształcącego w Tomaszowie Mazowieckim

TYTUŁ RYSUNKU:
Elewacja zachodnia - inwentaryzacja uszkodzeń

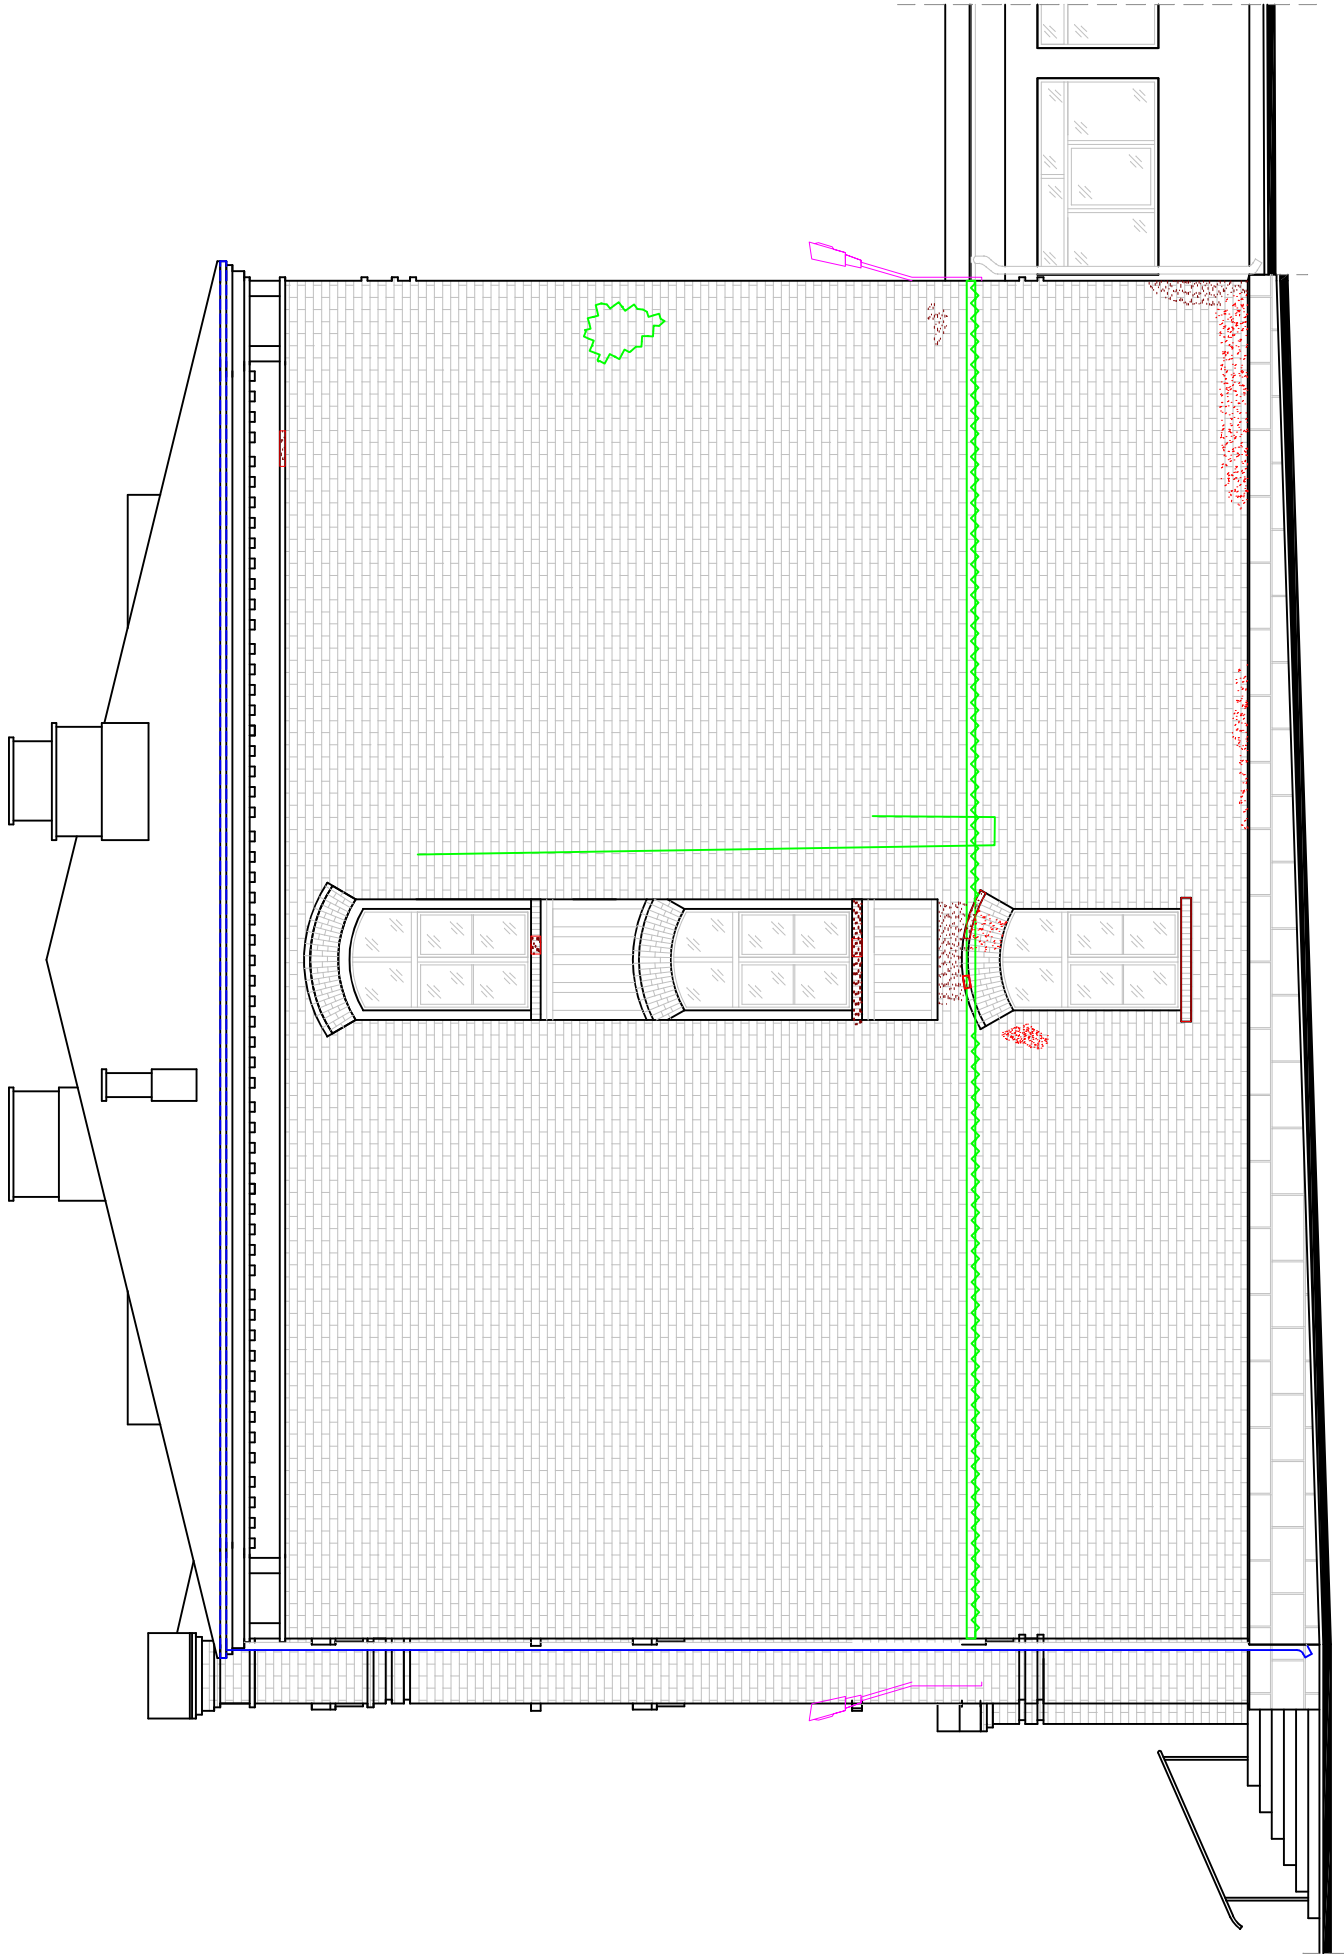
ELEWACJA ZACHODNIA
SKALA 1:100

zabrudzenia ceglanej okładziny na całej powierzchni elewacji budynku, szczególnie przy kątach elementach stalowych

cokół - odspojenia tynku, zawilgocenia cokołu

odspojenia, ubytki, drobne spękania zaprawy

ubytki i wykruszenia cegieł

spękania konstrukcyjne (przy nadprożach i styku el. front. i bocznej

obróbki blacharskie wymagające wymiany

oświetlenie zewnętrzne wymagające wymiany

instalacje zewnętrzne do usunięcia z powierzchni elewacji

ślady po montażu instalacji do usunięcia

uszkodzona instalacja odgromowa wymagająca wymiany

tablice z brązu wymagające konserwacji
