Program prac konserwatorskich dla czterech historycznych budynków byłej kolonii pracowniczej nieistniejącej Fabryki Obuwia „BATA” w Chełmku przy ul. Klonowej. Budynki oznaczone numerami 2, 4, 6 i 8.

**Rajsko 2024 r.**

**mgr ANDRZEJ JASTRZĘBIOWSKI**  
***dyplomowany konserwator dzieł sztuki***

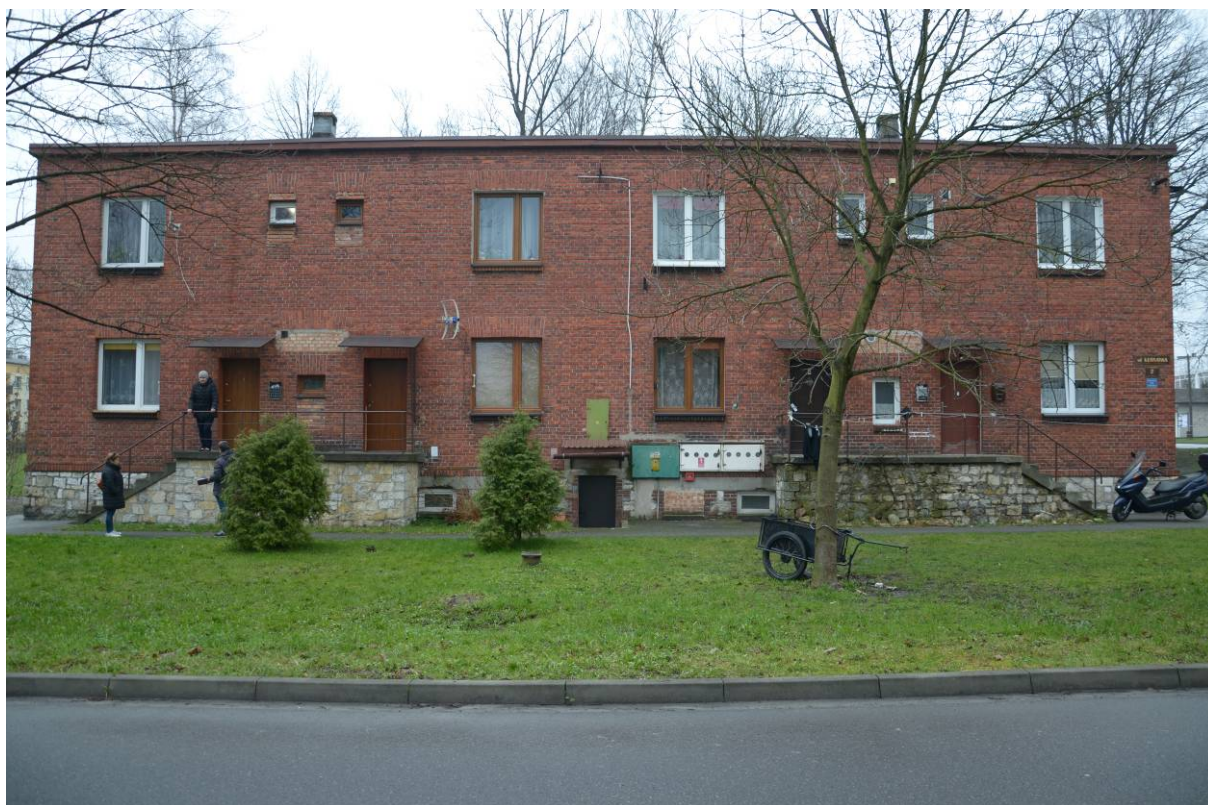
Na elewacji zachodniej zlokalizowano wejścia do lokali mieszkalnych na parterze. Brak zachowanej historycznej stolarki okiennej i drzwiowej. Nowe okna z PCV (białe i brązowe) nie nawiązują do podziałów historycznej stolarki, zamiast okien trójdzielnych zastosowano dwudzielne, różnią się one również pomiędzy sobą, umiejscowieniem stałego słupka. Okna mieszkań od strony północnej mają słupek w 2/3 szerokości, okna mieszkań od strony południowej mają natomiast słupek w 1/2 szerokości. Zamurowane zostały oba prostokątne, poziome okna pomiędzy drzwiami, zmniejszono okienka toalet na piętrze oraz na parterze od strony północnej. Do murowania użyto jaśniejszą cegłę, która odznacza się na tle ciemniejszej cegły oryginalnej. Zamurowane zostały również dwa okienka piwniczne po obu stronach wejścia do piwnicy. Żelbetowe schody i płyta osadzone na podmurówce z kostki dolomitowej od strony północnej, zostały wyremontowane. Schody posiadają balustradę stalową osadzoną w żelbecie. Kostka dolomitowa została oczyszczona, wykonano również nowe spoiny na zaprawie cementowo-piaskowej. Żelbet pokryty został szlamem cementowym, który wypełnił wszystkie spękania i rysy. Widoczny rozwój zielonej mikroflory. Schody od strony południowej zachowane są w złym stanie. Widoczne są liczne ubytki żelbetu w miejscach osadzenia stalowych rur balustrady. Część ubytków uzupełniono doraźnie zaprawą cementową. Podmurówka z kamieni dolomitowych, posiada liczne ubytki w spoinach, które również doraźnie uzupełniano zaprawą cementową. Widoczne skażenie glonami na powierzchni kamienia i żelbetu. Obie balustrady zachowane są w dobrym stanie, widoczne są jedynie punktowe ogniska korozji, szczególnie w sąsiedztwie spawów. Na elewacji widoczne są dodatkowe ingerencje związane z podłączeniem instalacji: duże skrzynki elektryczne, wykucia cegieł związane z prowadzeniem kabli. Punktowo na elewacji zachowały się stalowe elementy związane z historycznym przyłączem elektrycznym. Stalowa skrzynka elektryczna umieszczona nad drzwiami do piwnicy wydaje się być elementem historycznym.

*Fot. nr 8. Budynek przy ul. Klonowej 2, widok od strony elewacji zachodniej.*

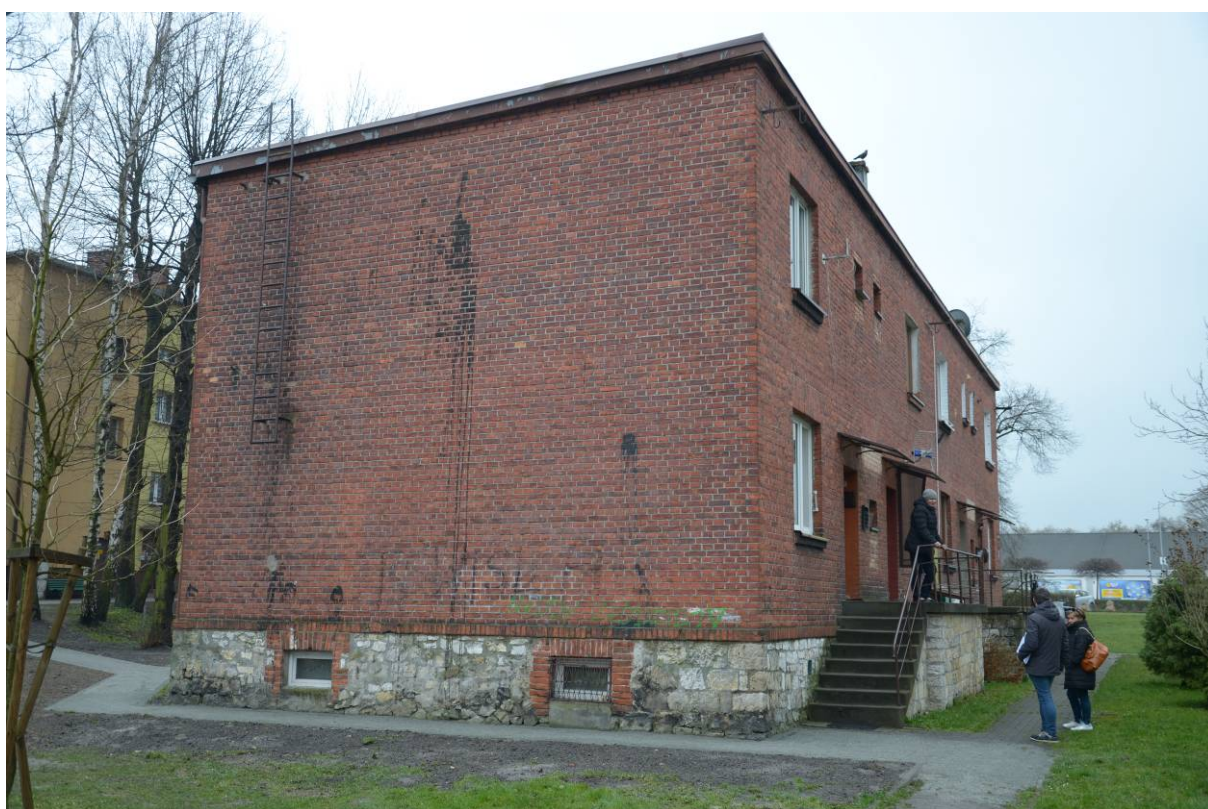
Elewacja północna posiada jedynie dwa okienka piwniczne zlokalizowane w partii kamiennego fundamentu oraz stalową drabinkę umożliwiającą wejście na dach. W okolicach stalowej drabinki widoczne są rdzawe zacieki na powierzchni cegły, od korodującej stali. Po lewej stronie drabinki widoczne są wystające stalowe elementy, pokrywające się z elementami mocującymi drabinkę. Być może są to pozostałości po dodatkowej drabince, lub oryginalne elementy świadczące o tym że drabinka została przesunięta. W środkowej części elewacji widoczny jest duży, czarny zacieki od smoły, pochodzący prawdopodobnie od niedbale wciąganego wiadra ze smołą, w trakcie prac remontowych papy na dachu. Podobna, mniejsza plama znajduje się poniżej po prawej. W dolnej partii murowanej, pozostałości czarnego napisu wykonanego sprayem : KS WISŁA oraz zielony mniejszy napis: MŁODY ŻŁODZIEJU, również wykonany sprayem. Widoczne są reparacje spoin kamiennego

fundamentu zaprawą cementową oraz jej ubytki w części przyziemia, spowodowane kapilarnym podciąganiem wody i jej zamarzaniem prowadzącym do wykruszenia spoiny.

*Fot. nr 13. Budynek przy ul. Klonowej 2, widok od strony elewacji północnej.*

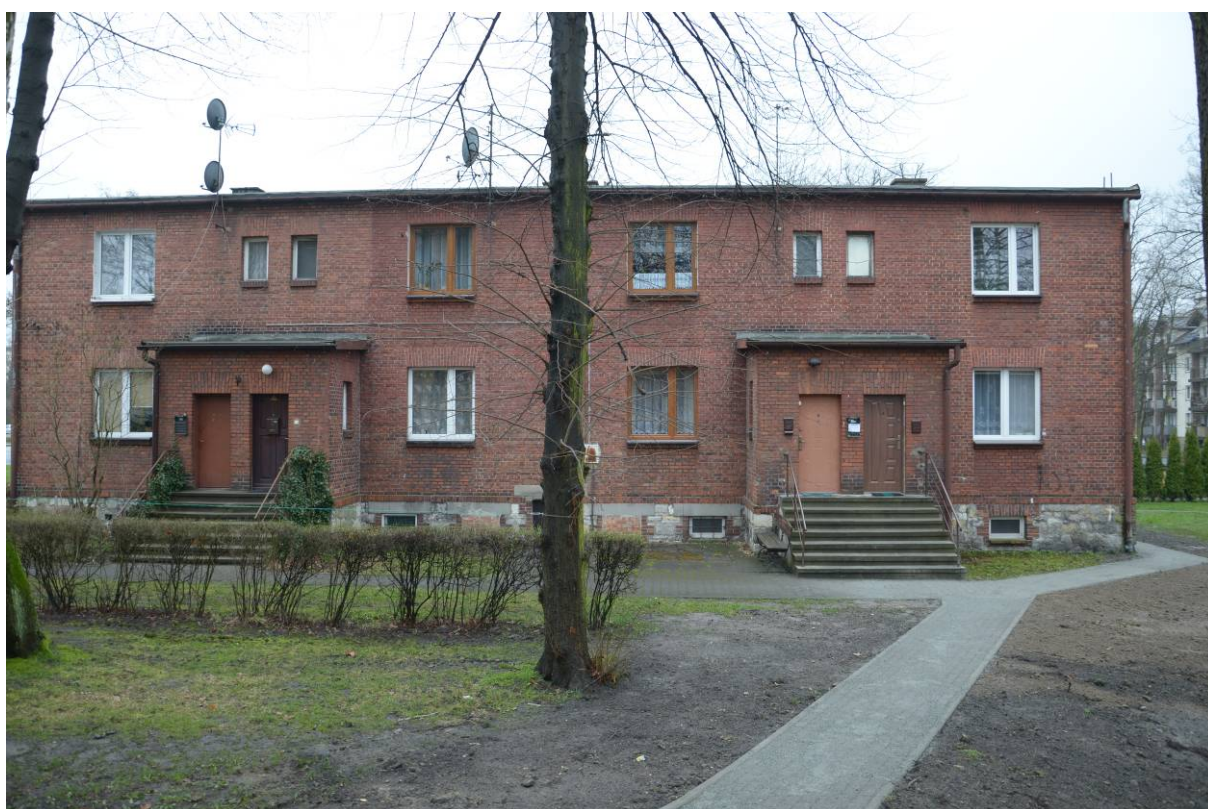
Na elewacji wschodniej zlokalizowano dwa murowane ganki z drzwiami prowadzącymi do mieszkań na piętrze. Do drzwi prowadzą siedmiostopniowe, żelbetowe schody flankowane po bokach stalową balustradą. W środkowej części, pomiędzy gankami znajduje się wejście do piwnicy. Żelbetowe schody od strony północnej zostały pokryte zacierką cementową, która przykryła ewentualne pęknięcia i uszkodzenia, które widoczne są w schodach od strony południowej: wykruszenia krawędzi, pęknięcia, odspojenia wierzchniej warstwy wylewki, niewielkie ubytki. Widoczne są również ślady doraźnych reparacji i niewielkich napraw. Po obu stronach schodów od strony południowej rośnie bluszcz, który powoduje dodatkowe zawilgocenie kamiennej podmurówki i niekontrolowany rozwój glonów i porostów co prowadzi do uszkodzenia spoin, kamienia, żelbetu i cegieł. Z historycznej drewnianej stolarki okiennej, zachowały się jedynie niewielkie pojedyncze okienka toalet, zlokalizowane nad dachami ganków. Stolarka PCV (biała i brązowa), podobnie jak na elewacji wschodniej nie nawiązuje do historycznych podziałów okien i jest zróżnicowana posadowieniem stałego słupka: na  $\frac{1}{2}$  lub  $\frac{2}{3}$  szerokości okna.

*Fot. nr 15. Budynek przy ul. Klonowej 2, widok od strony elewacji wschodniej.*

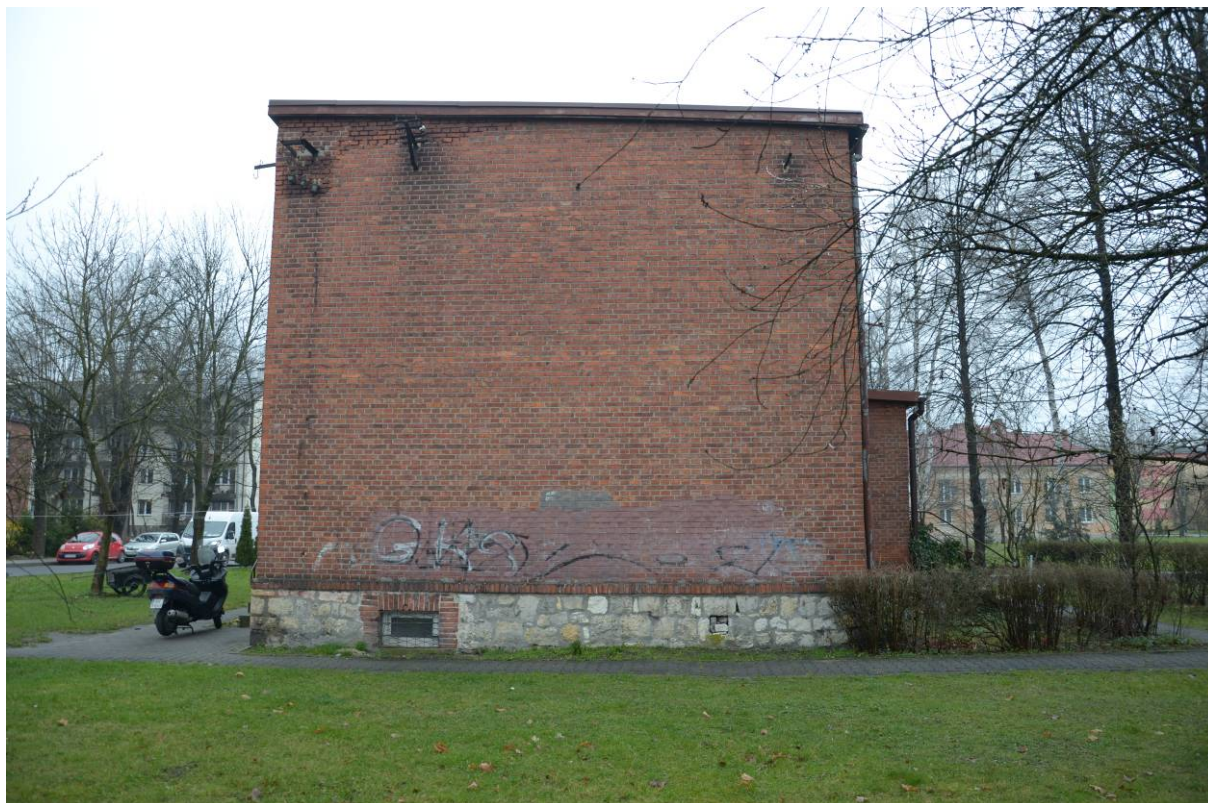
Elewacja południowa posiada jedno okienko piwniczne zlokalizowane w partii kamiennego fundamentu oraz stalowe elementy będące pozostałościami po historycznym przyłączy elektrycznym. Widoczne są miejscowe ubytki spoin w pobliżu tych elementów po lewej stronie przy gzymsie, będące następstwem nieuszczelności pokrycia dachowego i przenikaniem wody w strukturę muru. W okolicach stalowych elementów widoczne są rdzawe zacieki od korodującej stali. W dolnej części murowanej ściany, napisy wykonane czarnym i białym sprayem oraz jasnobrązowa farba którą próbowano je zamalować.

*Fot. nr 20. Budynek przy ul. Klonowej 2, widok od strony elewacji południowej.*

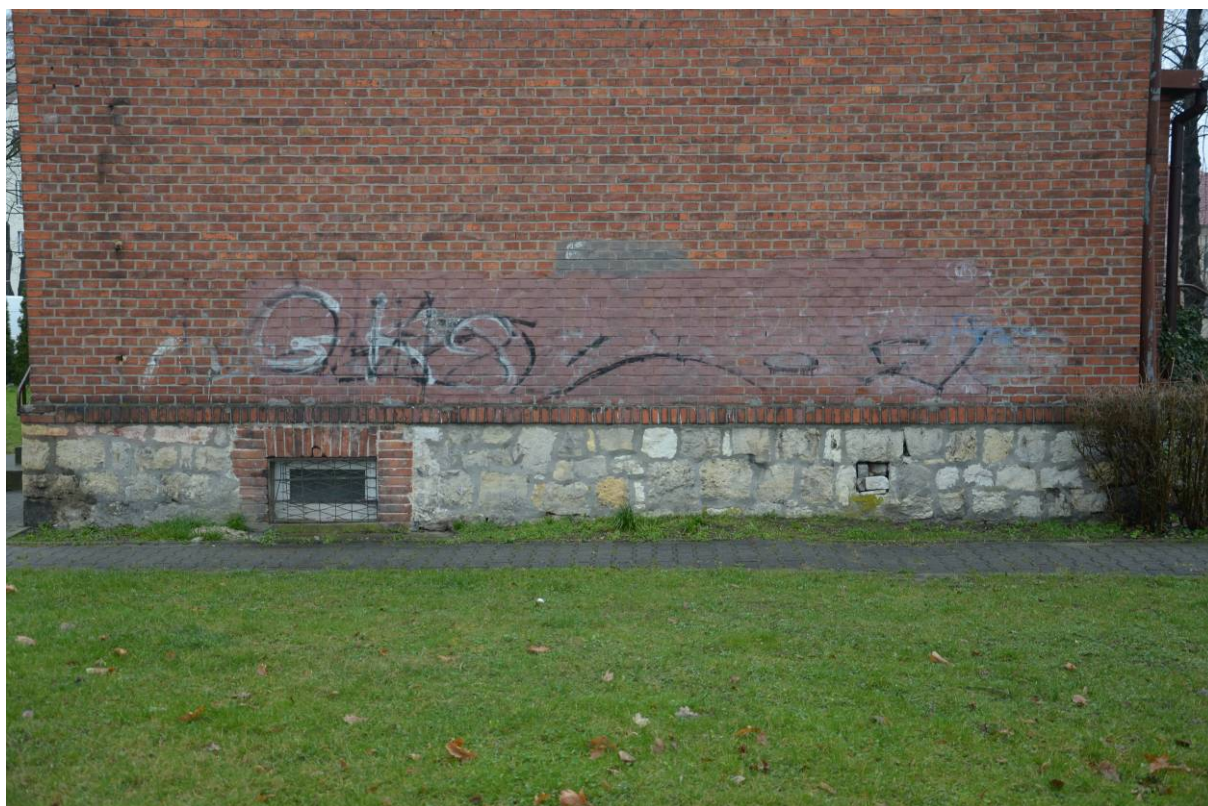
*Fot. nr 21. Budynek przy ul. Klonowej 2, elewacja południowa, kamienna podmurówka cokołu oraz akty wandalizmu na ceglanej elewacji.*

2. Chemiczne usunięcie graffiti z powierzchni cegieł, np., środkiem typu Graffiti Entferner V, firmy Pramol, lub Preparatem AGE firmy Remmers.
3. Usunięcie spękanych i uszkodzonych spoin i cegieł oraz wtórnych, jasnych spoin z budynków nr 6 i 8, niespełniających wymogów konserwatorskich zarówno pod względem barwy jak i opracowania powierzchni.

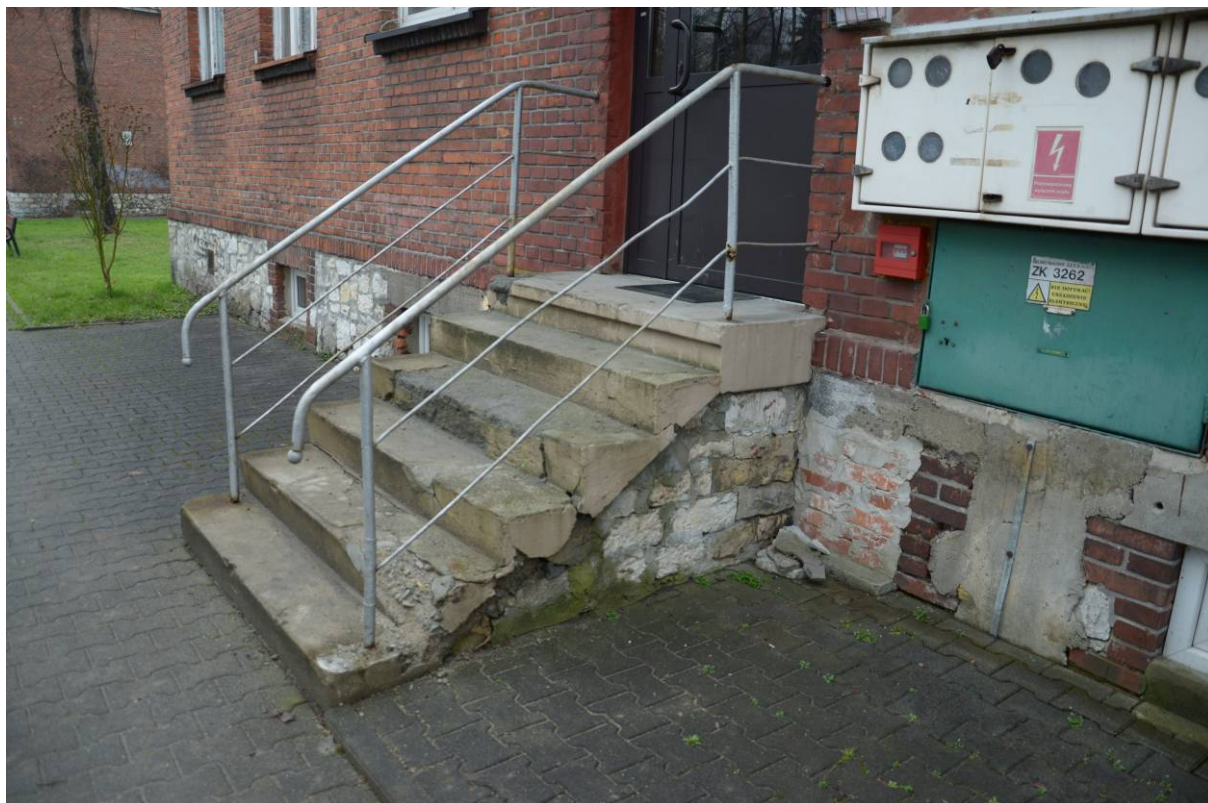
Na elewacji zachodniej zlokalizowane jest główne wejście do budynku. Prowadzą do niego sześciostopniowe schody żelbetowe, posadowione na podmurówce kamiennej. Schody flankowane są przez stalowe poręcze. Żelbetowe stopnie są spękane i z ubytkami formy. Widoczne są również ślady doraźnych napraw zaprawą cementową. Wejście osłonięte jest żelbetową płytą, która spełnia rolę daszka. Na elewacji zachowały się dwa historyczne okna trójdzielne, dwurzędowe w mieszkaniu na parterze po lewej. Pozostałe okna wymieniono na

*Fot. nr 24. Budynek przy ul. Klonowej 4, elewacja zachodnia, stan zachowania żelbetowych schodów.*

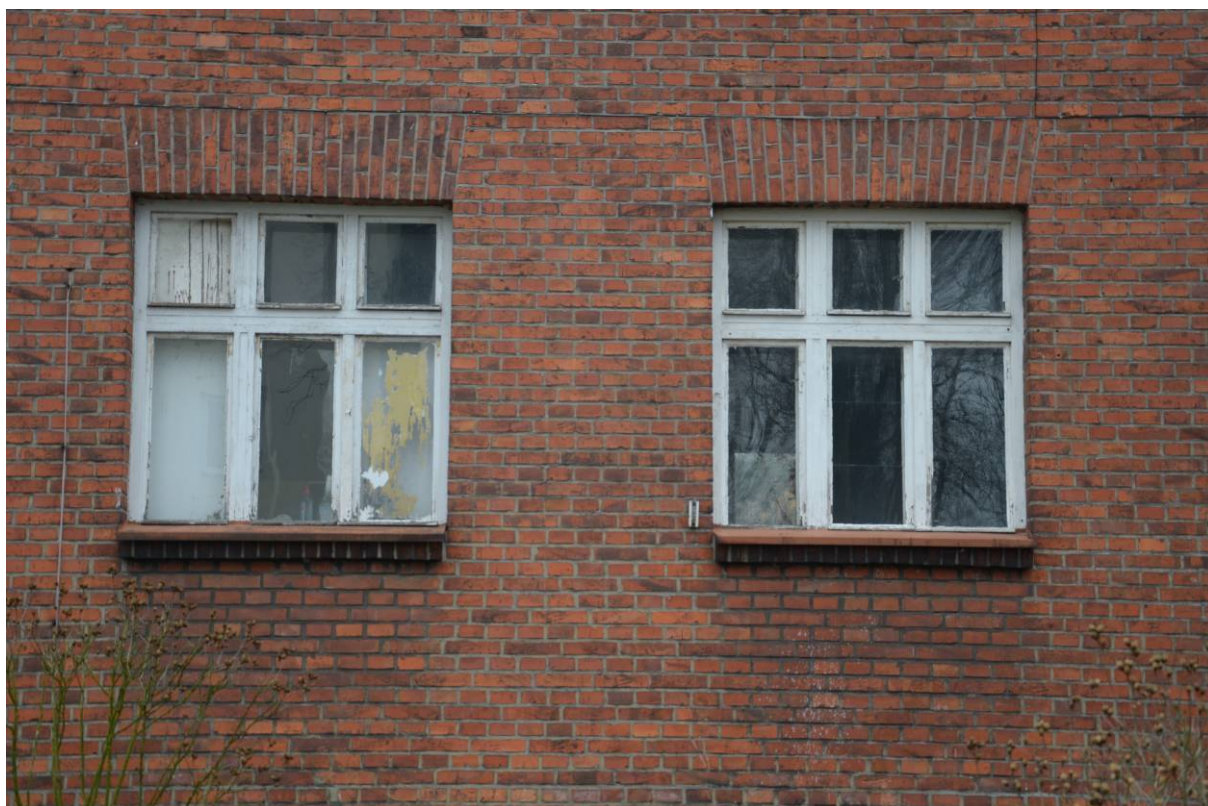
*Fot. nr 25. Budynek przy ul. Klonowej 4, elewacja zachodnia, fragment wstępu ceglano-ścienny oraz dwa historyczne, drewniane okna budynku.*

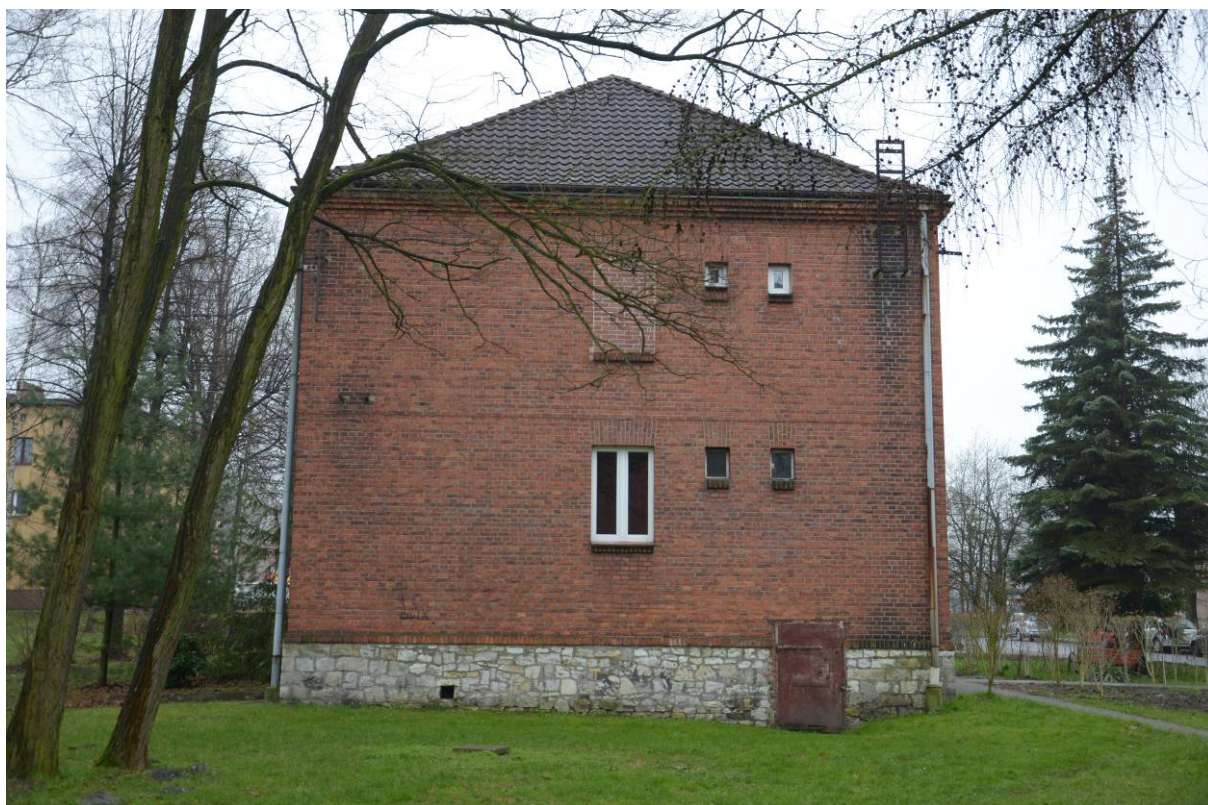
Na elewacji północnej zachowały się jedynie dwa małe historyczne okienka toalet na parterze. Okno korytarza parteru oraz okienka toalet piętra wymieniono na nowe z PCV. Okno korytarza na piętrze zostało zamurowane. W oknie parteru zachowano symetryczny podział dwudzielny, pominięto natomiast podział dwurzędowy. W kamiennym fundamencie widoczne są metalowe drzwi do piwnicy. W górnej części elewacji, po prawej stronie zachowały się pozostałości drabinki umożliwiającej wejście na dach. Cegła w jej bezpośrednim sąsiedztwie odbarwiona jest produktami korozji stali pochodzącymi z elementów drabinki.

*Fot. nr 26. Budynek przy ul. Klonowej 4, widok elewacji od strony północnej.*

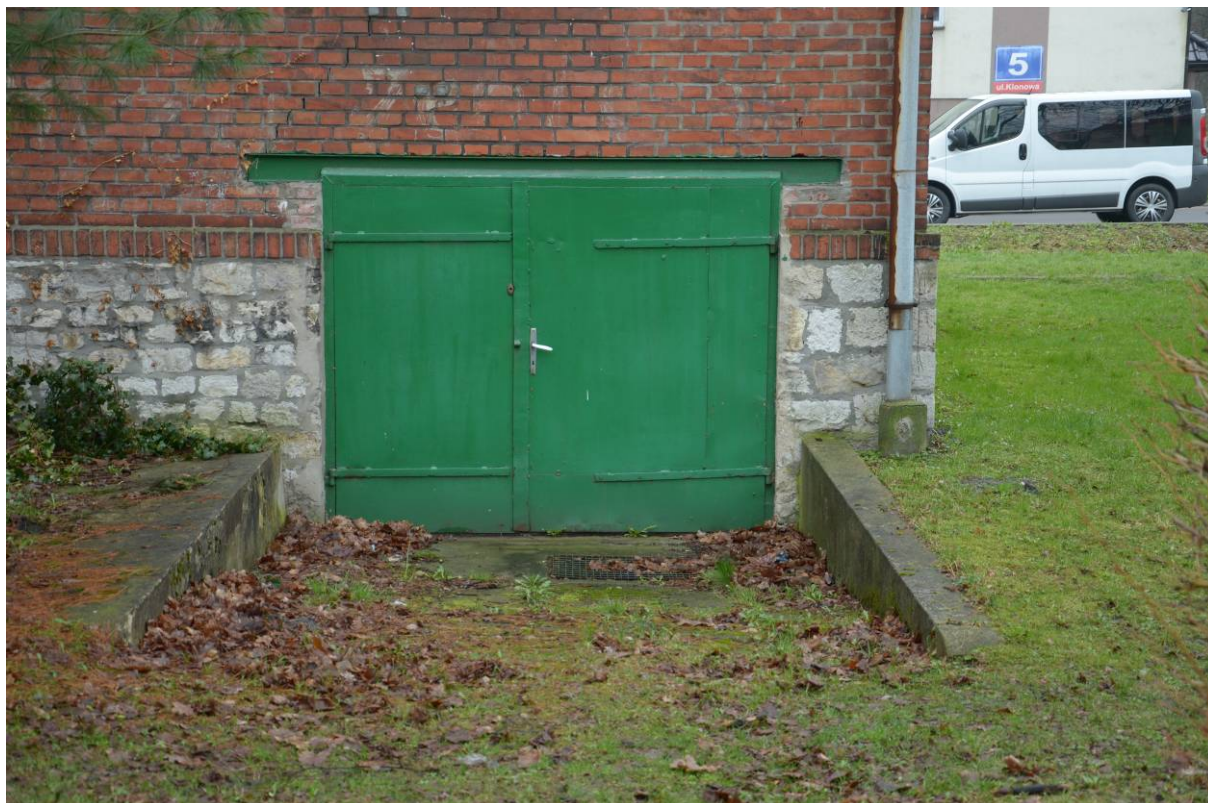
W części przyziemia elewacji wschodniej, zlokalizowano dwie bramy garażowe, do których prowadzą żelbetowe pochylnie flankowane żelbetowymi murkami. Z uwagi na to, że brama od strony północnej posiada nadproże wykonane z dwuteownika oraz widoczne są uzupełnienia cegłą innego koloru, natomiast brama garażowa od strony południowej nie ma widocznego nadproża, można przypuszczać że nie są to elementy oryginalne i zostały wykonane w okresie powojennym. W ścianie nad bramą garażową od strony północnej, widoczne są pęknięcia konstrukcyjne, będące prawdopodobnie konsekwencją ingerencji w oryginalną strukturę muru i jego osłabienie. Na elewacji zachowały się dwa historyczne okna trójdzielne, pozostałe 10 to biała stolarka z PCV. Podziały nowych okien nie nawiązują do historycznych i podobnie jak na elewacji wschodniej różnią się umieszczeniem stałego słupka. Na elewacji zachowały się stalowe elementy po historycznym przyłączy elektrycznym.

*Fot. nr 28. Budynek przy ul. Klonowej 4, elewacja wschodnia, wtórna brama garażowa od strony północnej.*

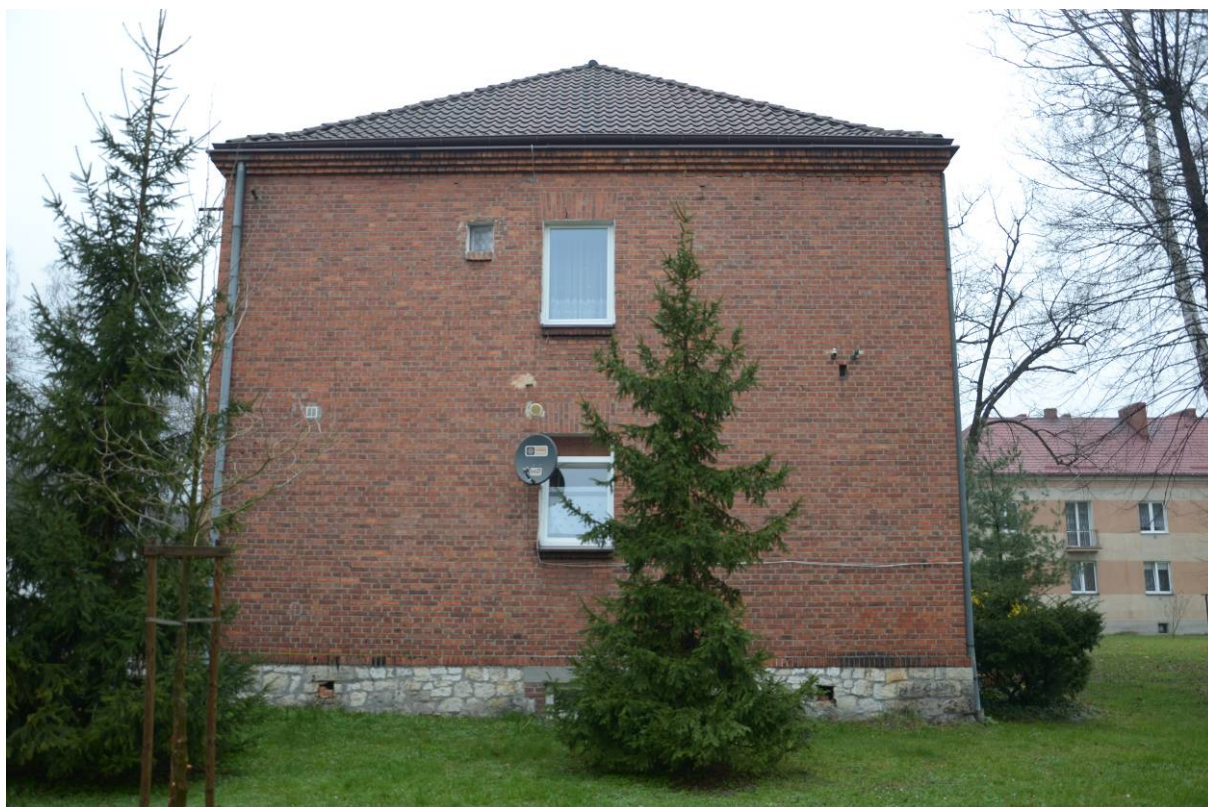
Elewacja południowa posiada dwa okna w osi środkowej, pierwotnie zlokalizowanych na korytarzach parteru i piętra. Są to nowe, pojedyncze okna z PCV, przy czym okno na parterze posiada ślepię na 4/5 wysokości. Po lewej stronie okna na piętrze widoczne jest niewielkie historyczne okienko toalety. Na elewacji widoczne są nowe przebiecia wentylacyjne, na poziomie parteru i stalowe pozostałości po historycznym przyłączy elektrycznym.

*Fot. nr 32. Budynek przy ul. Klonowej 4, widok elewacji od strony południowej.*

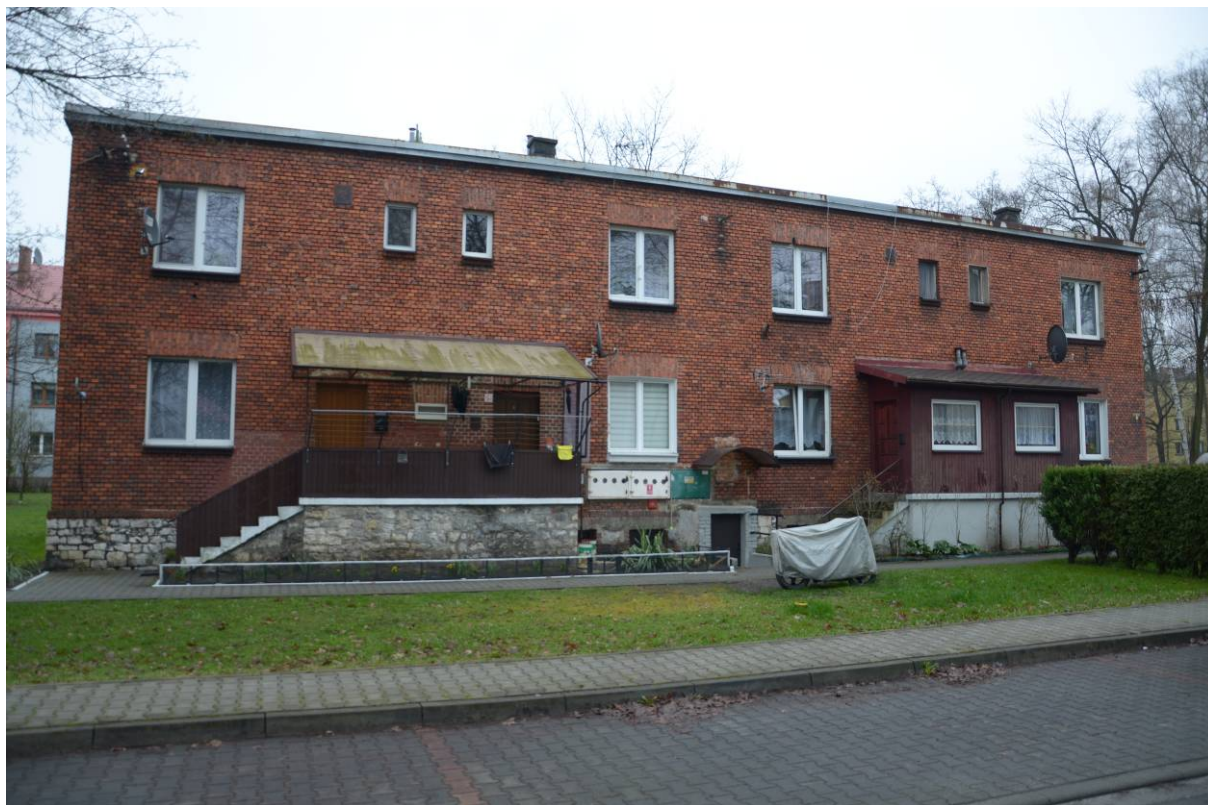
Na elewacji zachodniej znajdują się wejścia do czterech mieszkań zlokalizowanych na parterze. Prowadzą do nich żelbetowe schody osadzone na podmurówce z kamiennej kostki dolomitowej. Oba wejścia zostały przebudowane. Stalową balustradę schodów od strony północnej obito deskami dodatkowo dorobiono do niej stalową konstrukcję na której wsparto dobudowany daszek. Żelbetowe schody i płytę pokryto zacierką cementową, kamienny murek wyspoinowano zaprawą cementową, zachodzącą na kamień. Schody od strony południowej przebudowano jeszcze bardziej. Na żelbetowej płycie postawiono drewniany ganek, który podzielono na pół tworząc dwie osobne przestrzenie dla każdego z mieszkań. Po obu stronach ganku zamontowano dodatkowe drzwi. Aby umożliwić wejście do mieszkania po lewej stronie, dobudowano dodatkowe, żelbetowe schody od strony północnej. Oryginalne schody żelbetowe oklejono płytkami ceramicznymi. Zdemontowano oryginalną balustradę. Kamienną oryginalną podmurówkę otynkowano i pomalowano na jasnoszaro. Na elewacji wymieniono wszystkie historyczne okna trójdzielne, zastąpiono je nowymi, białymi, wykonanymi z PCV, które nie nawiązują do okien historycznych. Okna mają stały słupek na ½ szerokości. Nie zachowała się też historyczna stolarka drzwiowa. Jedynymi historycznymi elementami są dwa, pojedyncze okienka toalet na piętrze, mieszkań od strony południowej. Nad wejściem do piwnicy zamontowano półokrągły daszek, w miejscu zamurowanego otworu po historycznej skrzynce elektrycznej. Obok zamontowano nowe skrzynki elektryczne w kolorach: białym i zielonym. Na elewacji widoczne są pozostałości po historycznym przyłączy elektrycznym.

*Fot. nr 35. Budynek przy ul. Klonowej 6, widok elewacji od strony zachodniej.*

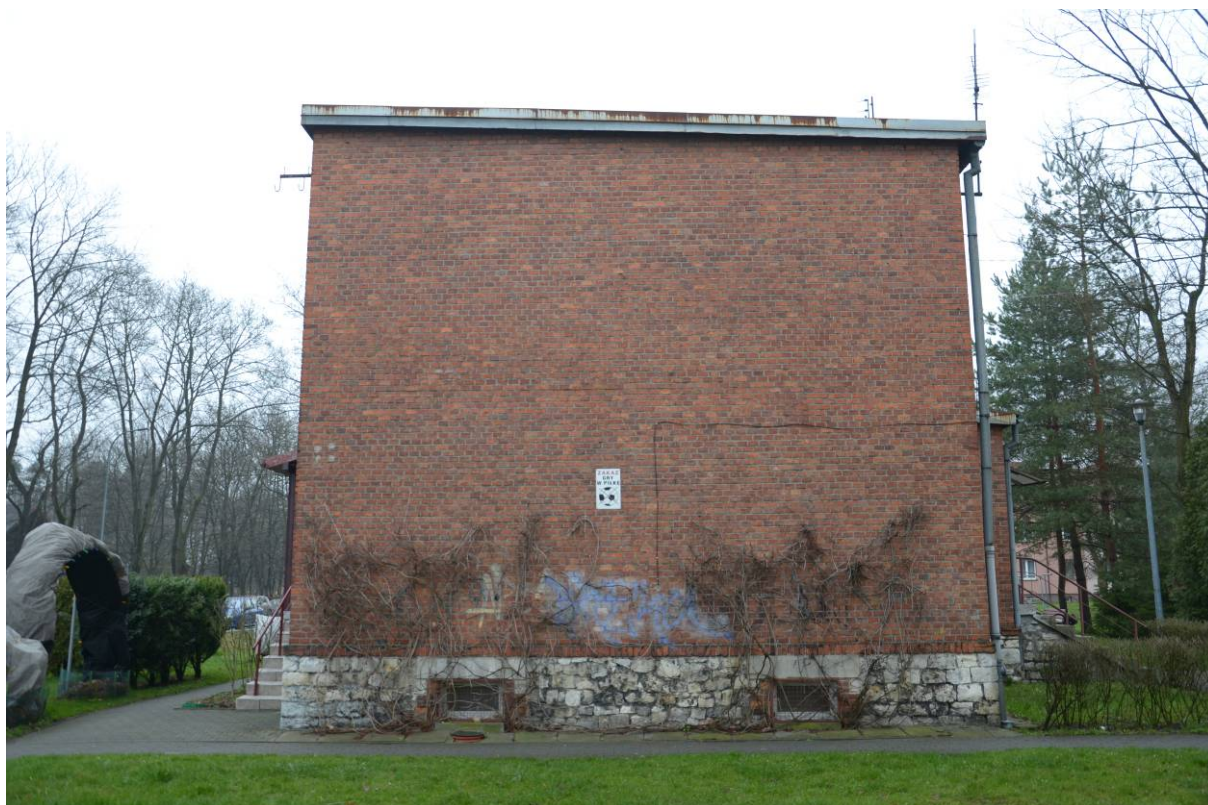
Elewacja południowa posiada dwa okienka piwniczne zlokalizowane w partii kamiennego fundamentu. W dolnej części murowanej ściany, widoczne są napisy wykonane białym i fioletowym sprayem. Elewację w dolnej partii porasta bluszcz.

*Fot. nr 40. Budynek przy ul. Klonowej 6, widok elewacji od strony południowej.*

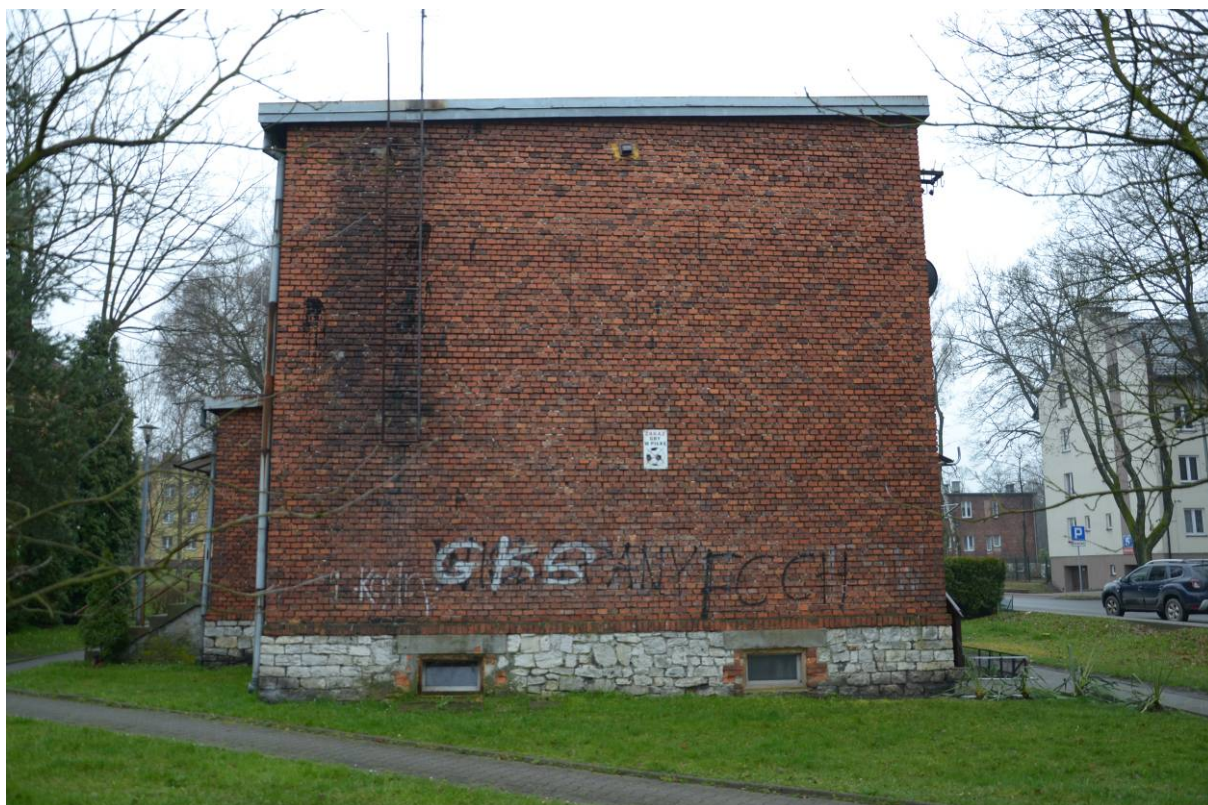
Elewacja północna posiada jedynie dwa, nowe okienka piwniczne zlokalizowane w partii kamiennego fundamentu oraz stalową drabinkę umożliwiającą wejście na dach. W okolicach stalowej drabinki widoczne są ciemniejsze, brązowe zabrudzenia na powierzchni cegły, od korodującej stali. Najbardziej intensywne przebarwienia występują po lewej stronie drabinki, a zachowane fragmenty elementów stalowych w murze, podobnie jak przy kamienicy nr 2, sugerują że drabinka została przestawiona. W bezpośrednim sąsiedztwie drabinki widoczne są dwie plamy od smoły, pochodzące prawdopodobnie od niedbale wciąganego wiadra ze smołą, w trakcie prac przy pokryciu dachowym. W dolnej partii murowanej, widoczne są białe i czarne napisy wykonane sprayem. Kamienna podmurówka posiada liczne ubytki spoion, jednakże nie spowodowały one obłuzowania kamieni. Okienka piwniczne wymieniono na nowe z PCV i podczas tego zabiegu ceglana obmurówkę okienek oraz ceglane nadproża, zaciągnięto zaprawą cementową. Kapilarne podciąganie wody przez mur i cegły, spowodowało miejscowe odparzenie szczelnej zaprawy i powstanie ubytków w ceglach. Fundament w części przyziemia, jest zabrudzony ziemią i zawilgocony.

*Fot. nr 44. Budynek przy ul. Klonowej 6, widok elewacji od strony północnej.*

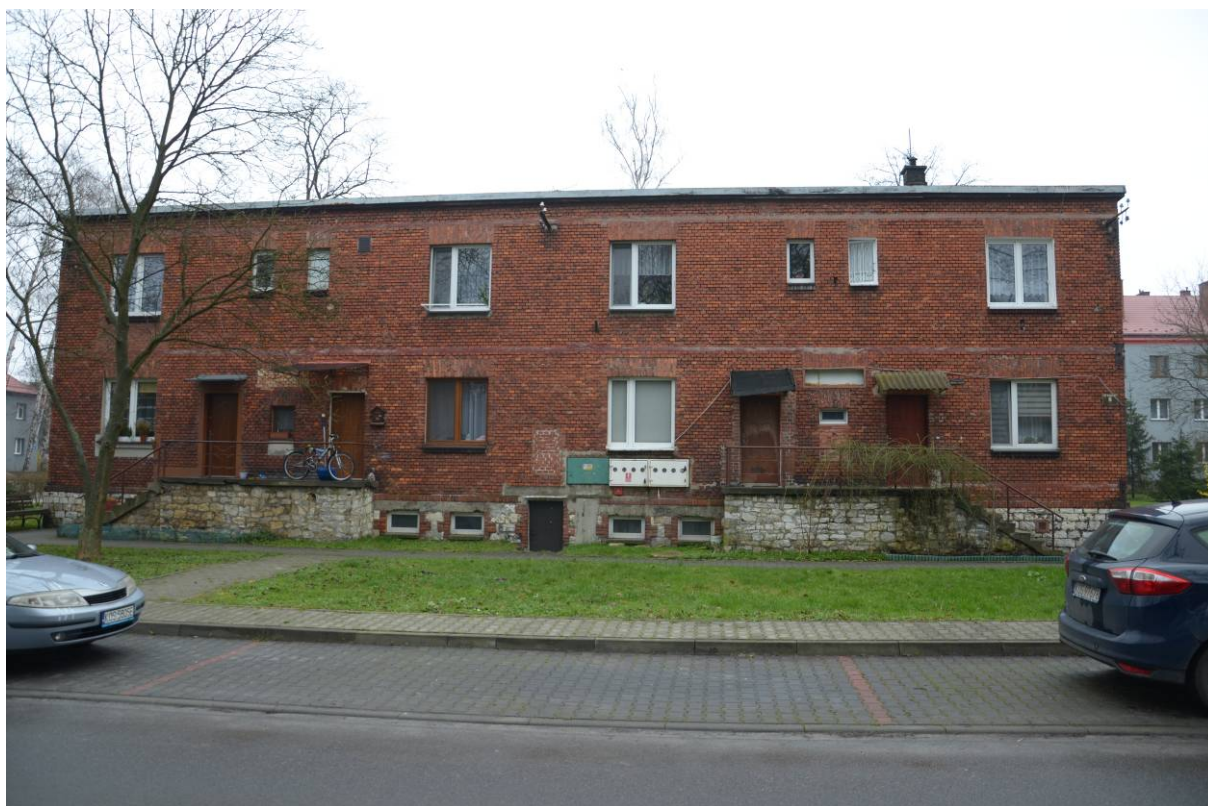
Na elewacji zachodniej znajdują się wejścia do czterech mieszkań zlokalizowanych na parterze. Prowadzą do nich żelbetowe schody osadzone na podmurówce z kamiennej kostki dolomitowej. Schody zwieńczone są żelbetową płytą, do której przymocowano stalową balustradę. Nad wszystkimi drzwiami widoczne są nieoryginalne, niewielkie daszki. Schody od strony północnej posiadają spękania i niewielkie ubytki formy. Całość skażona jest mikrobiologicznie. Kamienna podmurówka schodów posiada liczne uzupełnienia spoinowania zaprawą cementową, zaciągana na kamień. Ceglane odrzwia drzwi lewych zostały otynkowane. Niewielki pas tynku wykonano również w dolnej części ściany w kierunku sąsiadującego po lewej okna. Również parapet i fragment ceglanej ściany pod nim, zaciągnięto tynkiem. Zmniejszono okienko toalety pomiędzy mieszkaniami i zamurowano poziome okno nad nim. Od strony południowej, zmniejszono okienko od toalety na parterze i zaklejono styropianem poziome okienko nad. Zmniejszono również otwór drzwiowy po lewej, wstawiając nowe, mniejsze drzwi. Z historycznej drewnianej stolarki, zachowały się jedynie okienka dwa okienka toalet na piętrze. Pozostałe okna wymieniono na nowe, nie zachowując podziału okna na trzy kwatery. Nowe okna z PCV (7 białych jedno brązowe) mają stały słupek na  $\frac{1}{2}$  i  $\frac{1}{3}$  szerokości okna. Nie zachowała się też historyczna stolarka drzwiowa. Zamurowano otwór po historycznej skrzynce elektrycznej. Obok zamontowano nowe skrzynki elektryczne w kolorach: białym i zielonym. Na elewacji widoczne są pozostałości po historycznym przyłączy elektrycznym, w postaci trzech osadzonych w murze kątowników z izolatorami. Cegła w sąsiedztwie stalowych elementów

jest zabrudzona brązowymi produktami korozji stali. Przez całą długość elewacji, nad oknami parteru i piętra biegną osadzone w murze stalowe pręty spinające budynek.

*Fot. nr 45. Budynek przy ul. Klonowej 8, widok elewacji od strony zachodniej.*

7. Oczyszczenie elementów metalowych, balustrady, drabinki, kątowniki oraz widoczne elementy spinające budynek nr 8 z powierzchniowych produktów korozji żelaza.

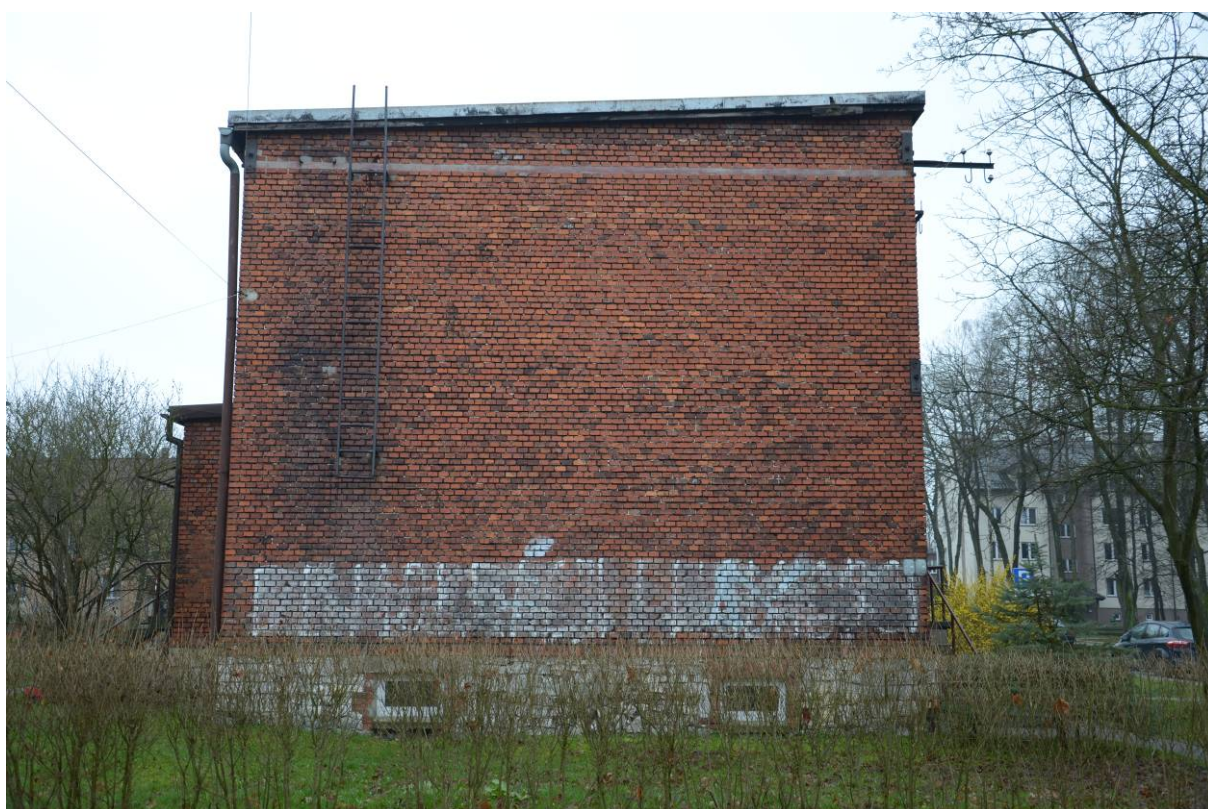
Elewacja północna posiada jedynie dwa, nowe okienka piwniczne zlokalizowane w partii kamiennego fundamentu oraz stalową drabinkę umożliwiającą wejście na dach. W okolicach stalowej drabinki widoczne są ciemniejsze, brązowe zabrudzenia na powierzchni cegły, od korodującej stali. Najbardziej intensywne przebarwienia występują po lewej stronie drabinki, a zachowane fragmenty elementów stalowych w murze, podobnie jak przy kamienicy nr 2 i 6, sugerują że drabinka została przestawiona. W dolnej partii murowanej, widoczne są białe duże napisy wykonane sprayem, które w celu unieczystnienia zamalowano białą farbą. Kamienna podmurówka posiada liczne ubytki spoin, jednakże nie spowodowały one obłuzowania kamieni. Okienka piwniczne wymieniono na nowe z PCV, posiadają one dodatkowo parapety betonowe. W lewym okienku, ceglane nadproże, zaciągnięto zaprawą cementową. Fundament w części przyziemia, jest zabrudzony ziemią i zawilgocony. Pod gzymsem wieńczącym biegnie osadzony w murze stalowy pręt, spinający budynek.

*Fot. nr 49. Budynek przy ul. Klonowej 8, widok elewacji od strony północnej.*

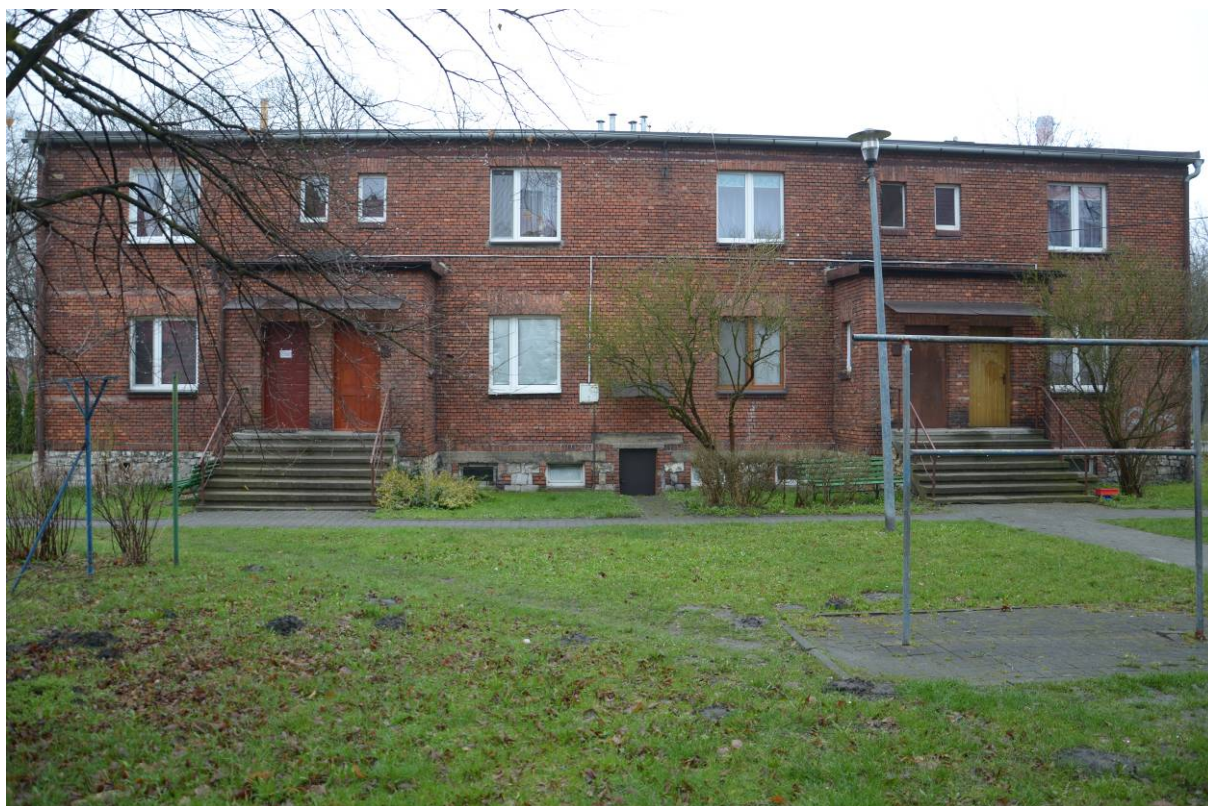
Na elewacji wschodniej zlokalizowano dwa murowane ganki z drzwiami prowadzącymi do mieszkań na piętrze. Do drzwi prowadzą siedmiostopniowe, żelbetowe schody flankowane po bokach stalową balustradą. W środkowej części, pomiędzy gankami znajduje się wejście do piwnicy, które przysłonięto daszkiem. Oba biegi żelbetowych schodów posiadają niewielkie pęknięcia i drobne wykruszenia na krawędziach. Skażone są mikrobiologicznie. Drzwi do mieszkań w obu gankach, osłonięto daszkami z tworzywa w stalowej ramie. Nie zachowały się żadne historyczne drzwi wejściowe. Z historycznej drewnianej stolarki okiennej, zachowało się jedynie, jedno niewielkie pojedyncze okienko toalety na piętrze, zlokalizowane nad gankiem od strony północnej. Nowa stolarka PCV (7 okien białych i jedno brązowe), podobnie jak na elewacji wschodniej nie nawiązuje do historycznego podziału okien, wszystkie okna posiadają stały słupek w 1/2 i 1/3 szerokości okna. Pod gzymsem wieńczącym biegnie osadzony w murze stalowy pręt, spinający budynek. Dodatkowe dwa takie pręty biegną pod i nad oknem parteru od strony południowej. Przy północnym narożniku elewacji, napis wykonany białym sprayem.

*Fot. nr 51. Budynek przy ul. Klonowej 8, widok elewacji od strony wschodniej.*

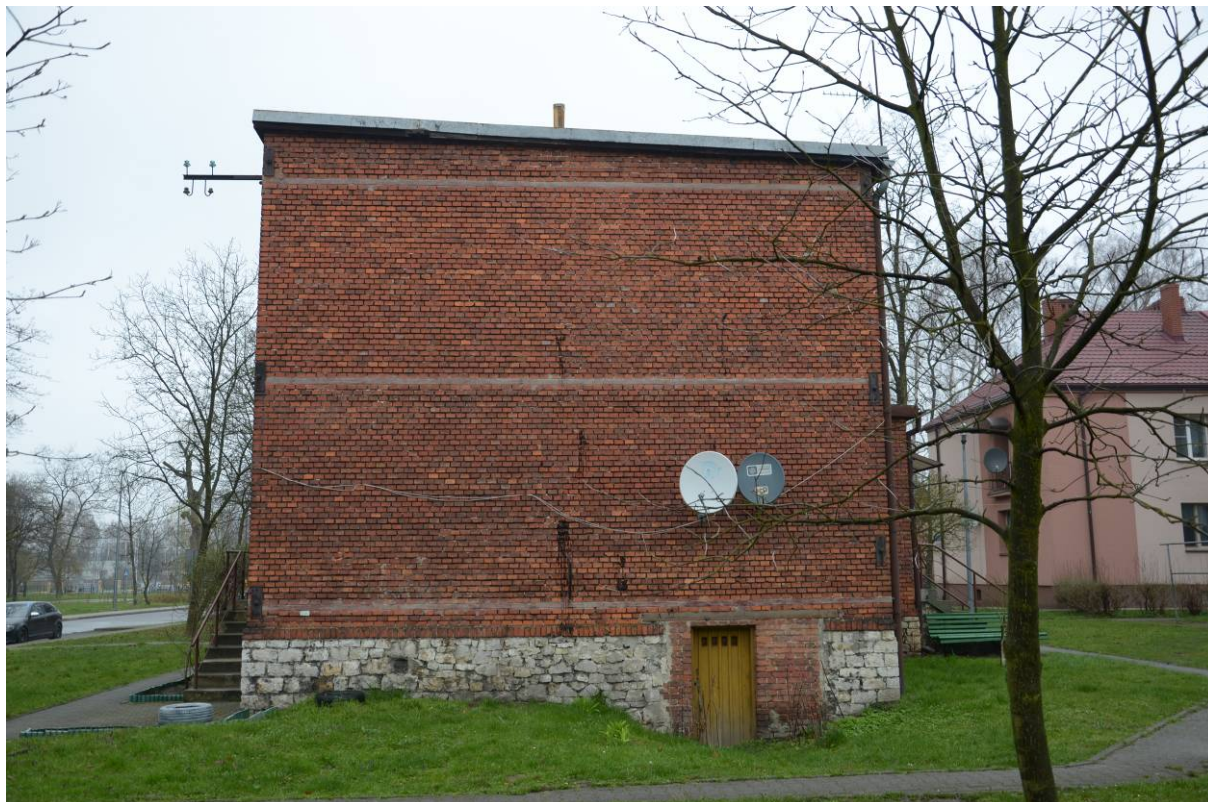
Elewacja południowa nie posiada okienek piwnicznych zlokalizowanych w partii kamiennego fundamentu, a jedynie wtórne drzwi do pomieszczenia w piwnicy. Wtórny otwór w przeszłości był większy i najprawdopodobniej, analogicznie do rozwiązań z budynku nr 4, znajdował się tu garaż. Nie wykonano jednak betonowych murków flankujących zjazd i zapobiegającym osuwaniu się ziemi. Po drzwiach garażowych zachował się jedynie stalowy kształtownik stanowiący nadproże otworu. Otwór zmniejszono zamurowując go cegłą. W kilku miejscach na elewacji widoczne są zachlapania czarną smołą. Elewację w trzech miejscach spinają stalowe pręty zatopione w murze.

*Fot. nr 53. Budynek przy ul. Klonowej 8, widok elewacji od strony południowej.*
